Rekonstruktion künstlicher Felsen und moderne Bauvorschriften

Armin Schmickl und Elke Umminger¹

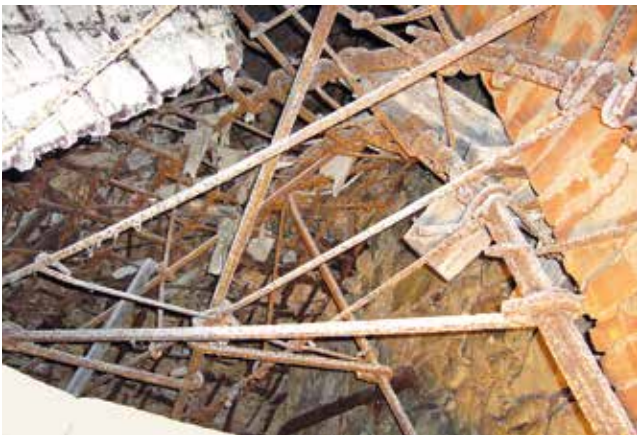
mittels eines Eisen- und Draht (oder Schnur) Gewebe mit Mörtelbewurf zusammengehaltenen Materials“ von 1879 unterscheidet sich von der gebauten Realität erheblich (Abb. 1 und 2).

Abb. 2: Realität in der Venusgrotte im Schalenzwischenraum

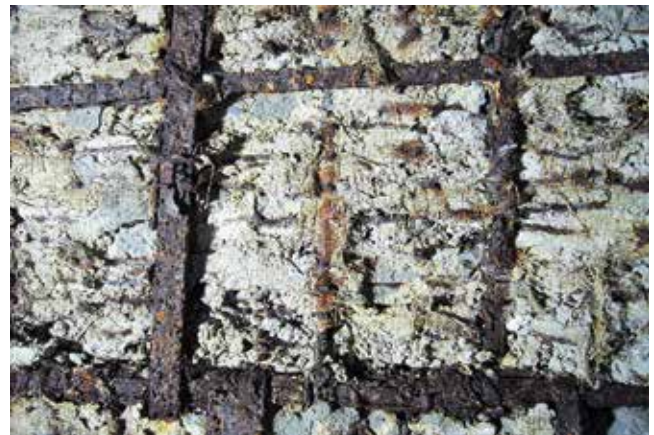
Die Hauptschäden sind extreme Eisenkorrosion mit Rostsprengung und Materialverlust am Romanzement, damit einhergehend der Verlust der statischen Tragfähigkeit, die Zersetzung von bauzeitlichen organischen Armierungsmaterialien wie Leinengewebe, Ästen und Tannenzapfen, eine

Abb. 3: Extreme Eisenkorrosion an Flacheisen

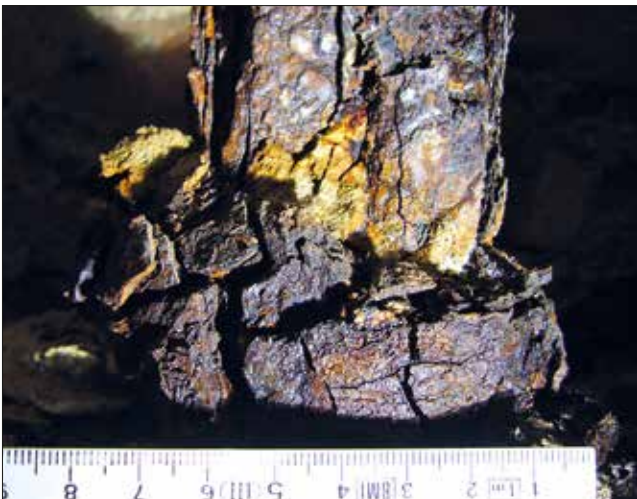
Abb. 4: Detail zur Eisenkorrosion an Knotenpunkten von Tragstäben

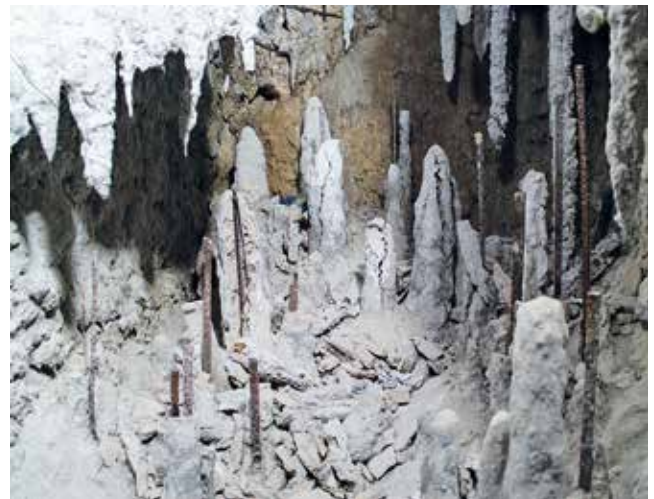
Abb. 5: Durch Korrosion aufgesprengte Stalagmiten mit verstürzten Stalaktiten

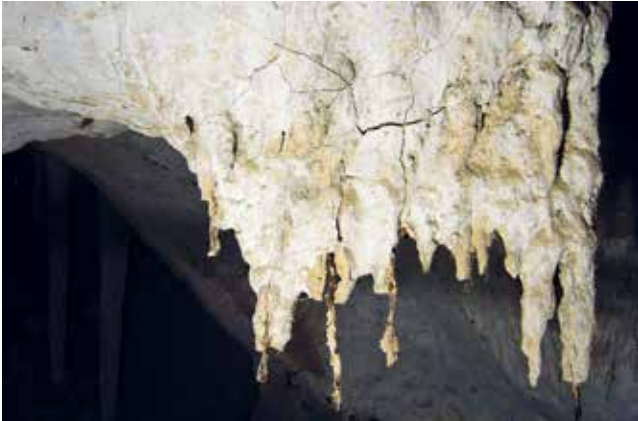
Abb. 6: Durch Rostsprengung beschädigte Sinterfahne

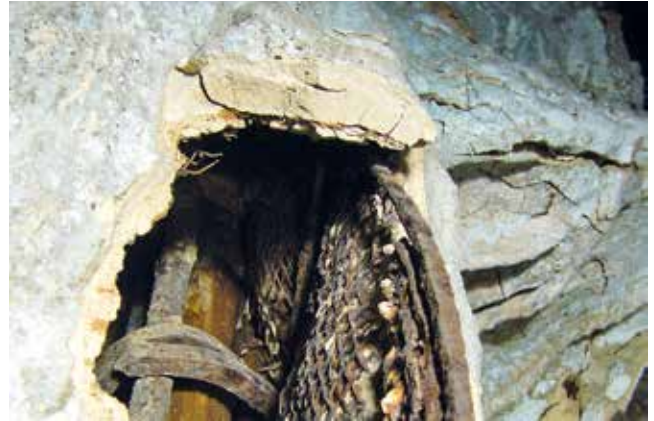
Abb. 7: Die partiell bis zu 7 cm dicke Drahtputzschale

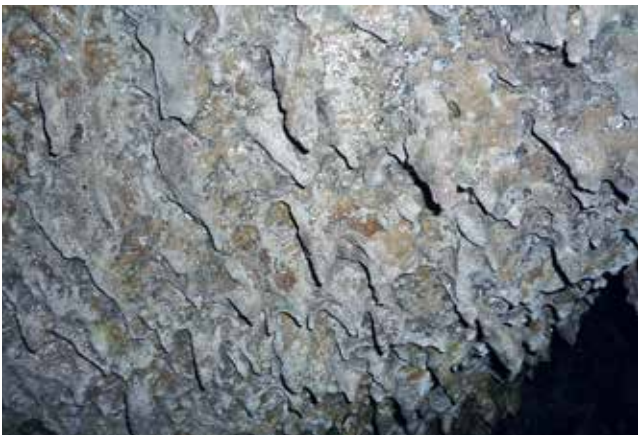
Abb. 8: Verschwärzte Farbfassung mit glitzernder Muskovitbelegung

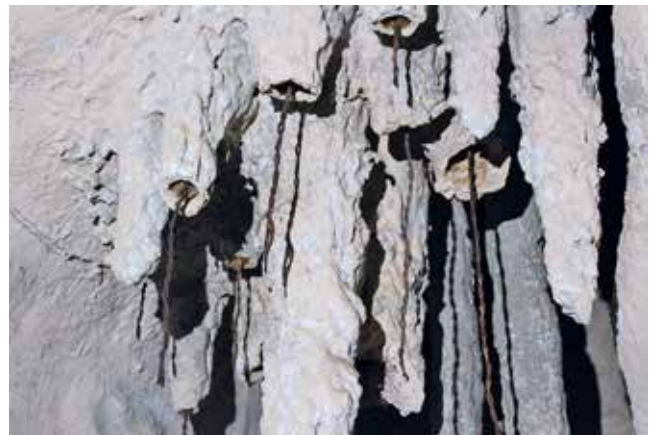
Abb. 9: Stalaktiten mit mehreren Fassungsresten

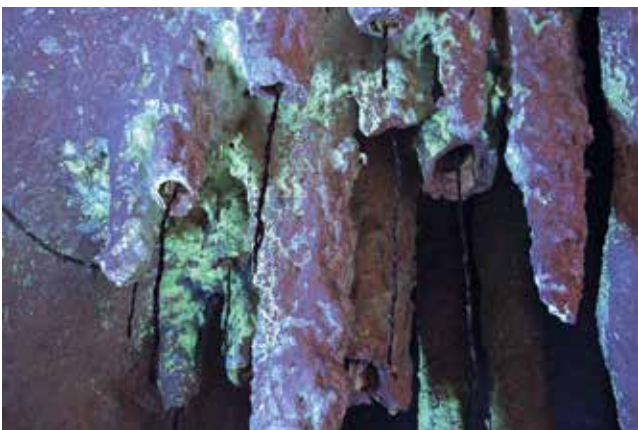
Abb. 10: Die Fassungen sind teils UV-aktiv

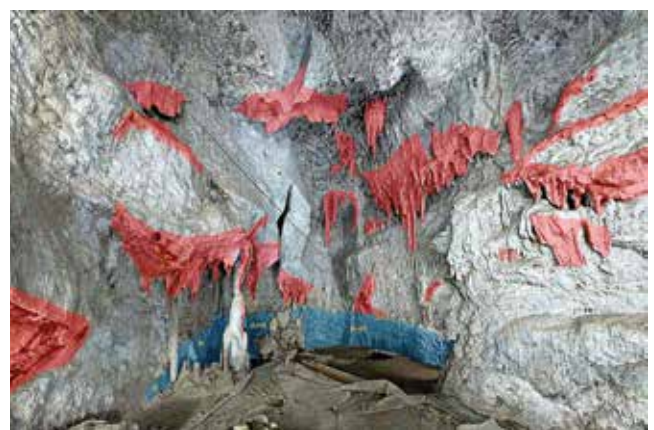
Abb. 11: Schadenskartierung im Bereich „Königssitz“. Rot: akut absturzgefährdete Drahtputzschale, Blau: R: rückseitig eindringende Nässe, A: aufsteigende Nässe

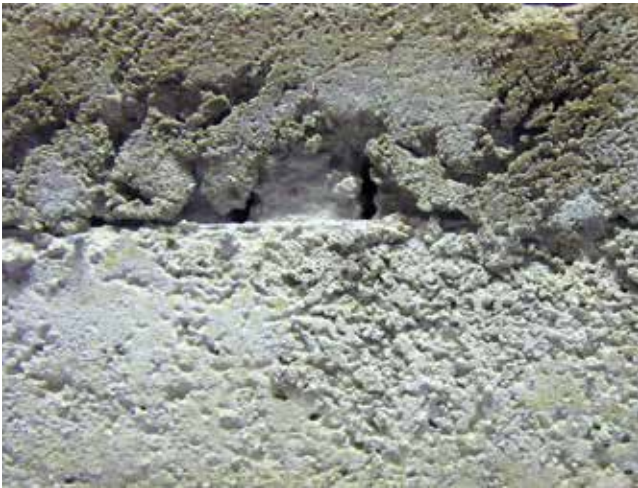
appliziert und damit auch durch dieses Gitter gedrückt. Der zeitversetzte Auftrag des Vorderseitenmörtels, ebenfalls in einer Serie Musterplatten getestet, brachte nicht die erforderlichen Haftzugfestigkeiten, da sich der Vorderseitenmörtel nicht ausreichend mit dem Rückseitenmörtel verbunden hatte. Mit einer Romanzementschlämme, unmittelbar vor der Applikation des Vorderseitenmörtels als Haftgrund aufgetragen, konnten in einer dritten Serie die geforderten Haftzugwerte, im Mittelwert rund $1,1 \text{ N/mm}^2$, erreicht werden (Abb. 12–17).

Abb. 16: Querschnitt einer Musterplatte Serie 2 mit zu schwachem Haftverbund

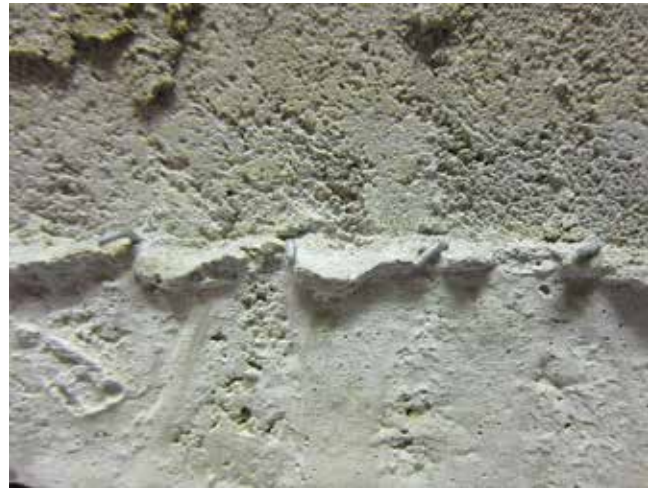
Abb. 17: Querschnitt einer Musterplatte Serie 3 mit starkem Haftverbund durch die Romanzementschlämme
