# Laufende Restaurierungsprojekte im Welterbe

Silas Ploner

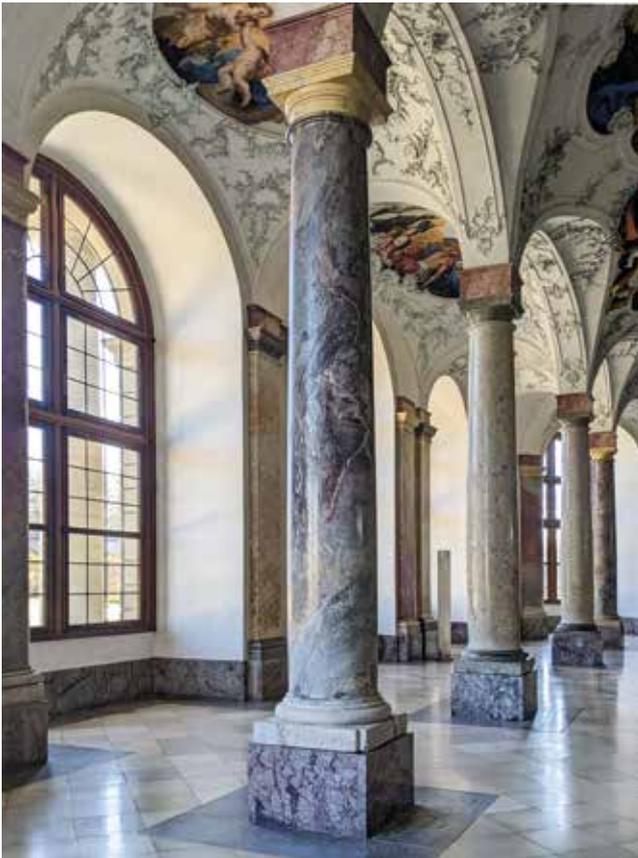
Abb. 2 Ansicht Säule Nr. 5 nach Süden (Foto S. Ploner, Bayerische Schlösserverwaltung)

Im Zuge der Restaurierung des Gartensaals 2016<sup>4</sup> zeigten sich an den Basen von drei nordöstlich zum Hofgarten gelegenen Säulen erhebliche Oberflächenverluste (siehe Abb. 3 die Säulen 4, 5 und 6). Ursache waren sichtbare Salzausblühungen im Bereich der Säulenbasen und die damit verbundene spürbare Durchfeuchtung.

Auf der Suche nach dem Grund für die Feuchtigkeit wurden die vorgeblendeten Sockelplatten geöffnet. Im Kern ruht die Säule auf einem zweiteiligen, rechteckigen Sockel aus Werksandstein aus dem Unteren Keuper. (siehe Abb. 2 und Abb. 4) Eine in Säule 5 eingelassene, mit „1935/36“ datierte Marmorplatte zeugt noch von einer jüngeren Reparatur. (Abb. 5)

Dieser innere Stützsockel war stark durchfeuchtet. Das Salz führte hier jedoch zu keinen sichtbaren Oberflächenschäden, vielmehr stieg die Salzlösung durch den relativ porösen Sandsteinsockel in die darauf ruhende Säulenbasis auf, trocknete und drückte die deutlich dichtere, polierte Oberfläche des Lahnmarmors in Schalen ab. Die Messung der Materialfeuchte<sup>5</sup> sowie Salztiefenprofile<sup>6</sup> im Sandsteinsockel bestätigten die Beobachtungen. Die Durchfeuchtung steigt von unten her im Kern auf, an den Sockelrändern nimmt die Feuchte nach außen hin graduell ab. Beide Salztiefenprofile zeigten Gips (Calciumsulfat) sowie Magnesiumsulfat als Schadsalze an. (Abb. 5)

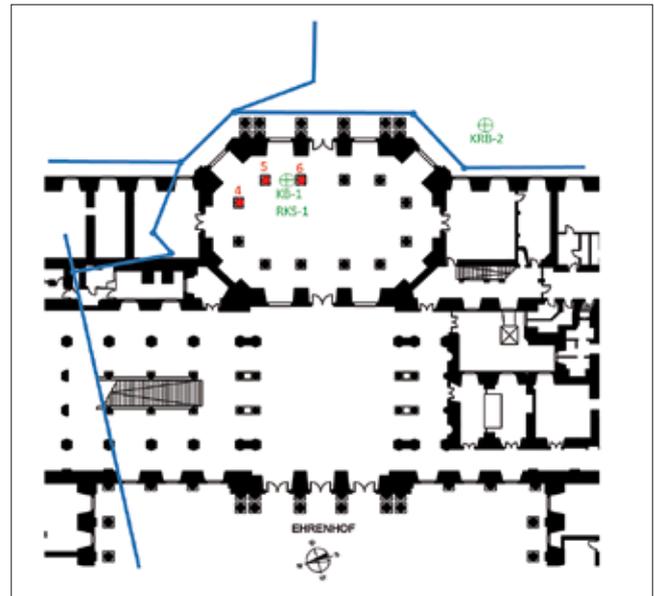
Abb. 3 Grundriss des Gartensaal und Umgriff; rot = nummerierte Säulen; grün = Lokalisierung Bohrkernentnahmen; blau = schematischer Verlauf des Kanals (Plan S. Ploner, Bayerische Schlösserverwaltung)

reich des Welterbes Würzburger Residenz verläuft ein weit gefasstes System von historischen Kanälen. Diese wurden zum Teil von Balthasar Neumann selbst angelegt, zum Teil stammen sie noch aus der Zeit vor dem Residenzbau. Im direkten Umfeld des Gartensaals sind es vor allem der parallel zur Ostfassade verlaufende Entwässerungskanal sowie ein davon nach Westen hin abknickender Stichkanal, welcher von der Nordseite des Gartensaals unter der Residenz entlang zum Residenzplatz führt. Der Knick liegt direkt in der Nordostachse des Gartensaals in unmittelbarer Nähe zu den drei betroffenen Säulen. (Abb. 3)

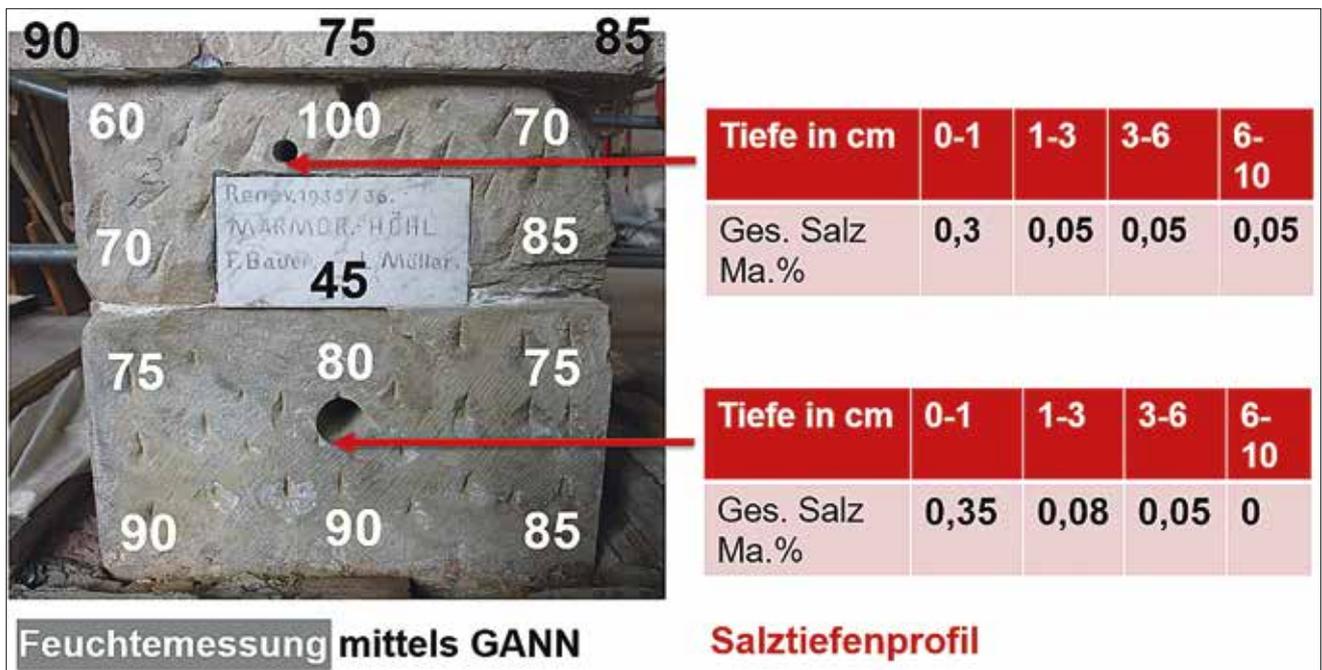
Abb. 5 Säule Nr. 5 – Lokalisierung der Feuchtemessung mittels GANN-Hydromette sowie Position und Messwerte der Salztiefenprofile mittels Bohrkernen (Foto und Plan S. Ploner, Bayerische Schlösserverwaltung)

Interessant ist, dass das Salzgemisch sich lediglich im ersten Zentimeter der Sandsteinoberfläche konzentriert. Die Werte an sich bewegen sich mit 0,2 und 0,4 M.-% auf einem vergleichsweise niedrigen Niveau – im vorliegenden Fall zumindest unproblematisch für den stärker porösen Werksandstein. Eben die geringe Salzbelastung reicht aber aus, um einen kapillar sowie hygroskopisch verstärkten Feuch-

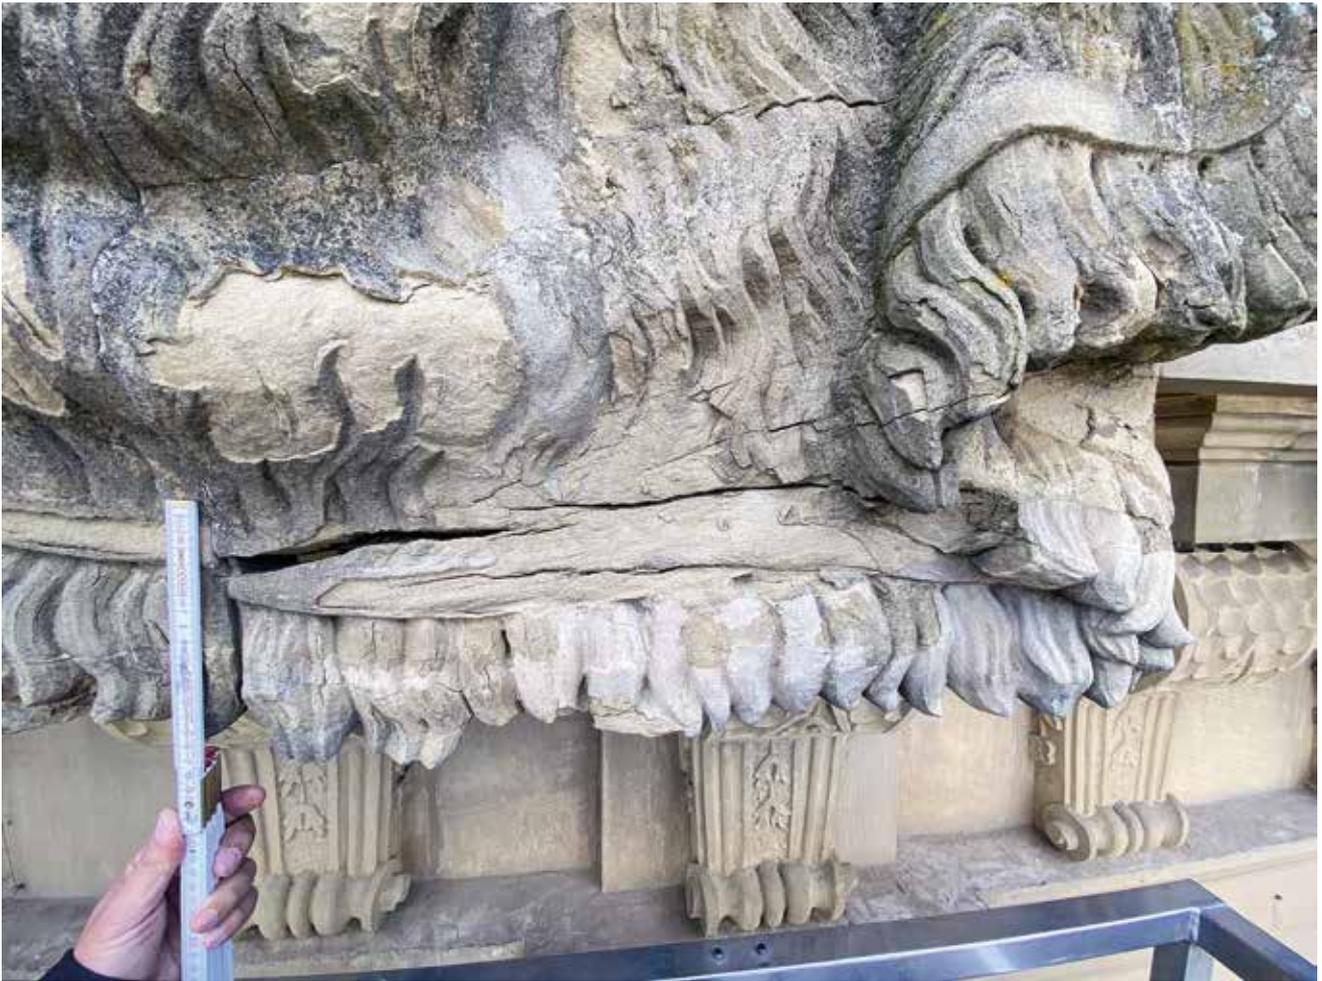
Abb. 9 Schadensdetail am südlichen Hermelinfell. Hier sind fast alle Schadbilder an einem Detail ablesbar (Foto M. Rycek)

Zunächst waren ganze, massive Werkstücke entlang ihrer natürlichen Schichtung (Lager) aufgerissen (Schadenstyp 1). Dort, wo sie hervorkragten, waren sie extrem absturzgefähr-

det. Hierbei handelte es sich jedoch nahezu ausschließlich um Bauteile, die durch den zurückspringenden Giebel nicht vor (direktem) Regen geschützt waren. Die größten Schäden fanden sich an den hervorquellenden Hermelfellen, den Gliedmaßen der Famae sowie der Kaiserkrone. (Abb. 9) So hat neben der Qualität des verbauten Sandsteins vor allem die gestaltete Topografie des Wappengiebels Anteil an diesem Schadbild. Also eine im Bau selbst angelegte Schwachstelle, denn gerade diese exponierten Teile mussten bereits in der Sanierungsphase 1896 in Naturstein ausgetauscht werden.

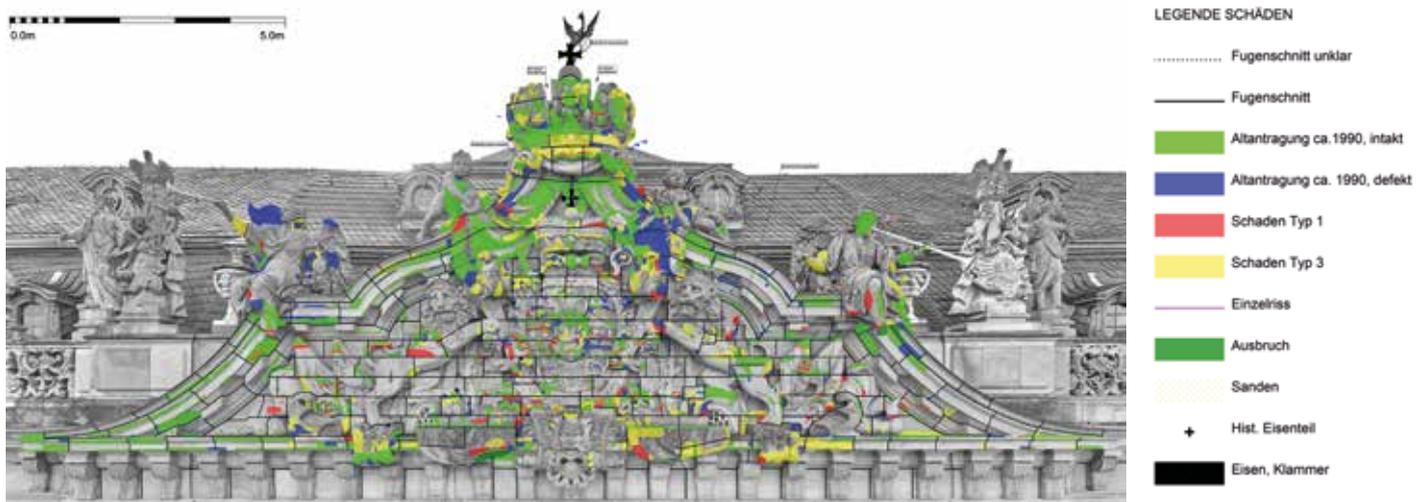
Abb. 11 Schadenskartierung vom 08. 12. 2020 (Planungsbüro Müller & Hartleitner, K. Müller)

Der Zustand 2020 präsentierte sich in einer Unsumme von Schadbildern. (Abb. 11) Neben den üblichen Alterungsspuren, wie defekten Fugen und rostenden Eisenelementen, sollen an dieser Stelle drei prägnante Schadbilder besonders hervorgehoben werden.

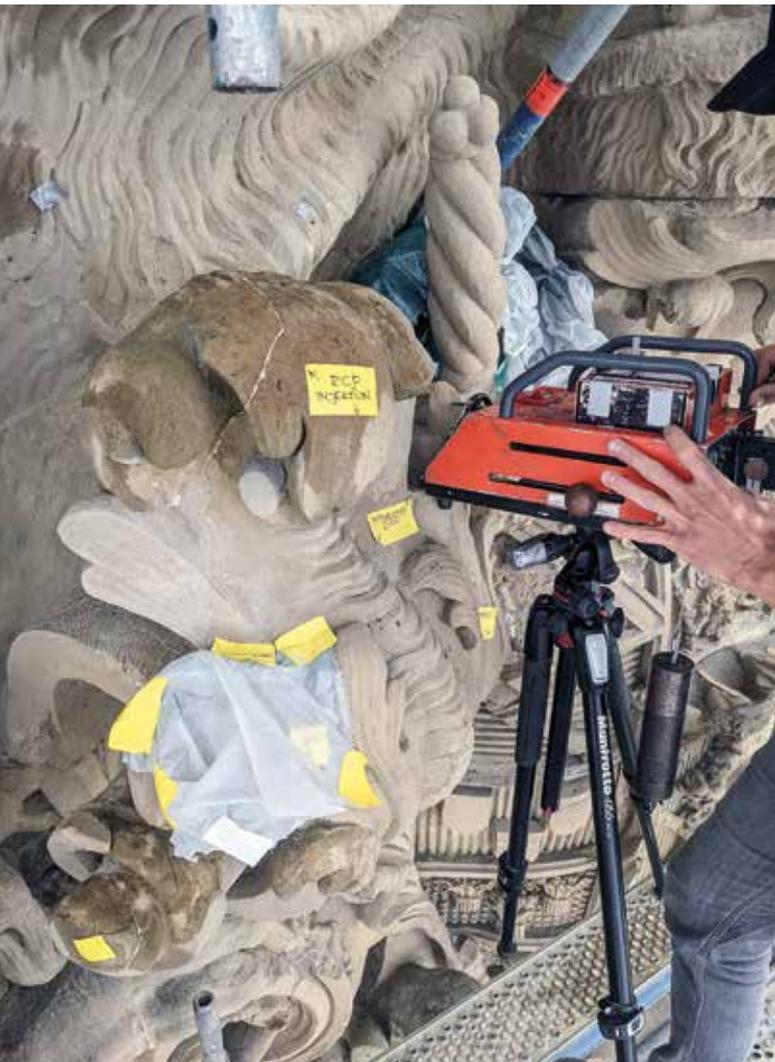
Abb. 12 Messungen des Bohrwiderstandes an Musterflächen zur Haftung von Ergänzungs- und Injektionsmörtel (Foto S. Ploner, Bayerische Schlösserverwaltung, 2020)

Versuche, die hydrophobierten, abschalenden Oberflächen wieder zu verkleben, scheiterten. Zum einen hätte die kleinteilige Injektion der Flächen jeden Kostenrahmen gesprengt; zum anderen war die Aussicht auf Erfolg extrem gering, da die hygri-sche Dilatation zwischen getränkter Schale und Kern ein sehr dynamischer Prozess ist, der durch den nicht-linearen Abbau der Tränkungswirkung noch verstärkt wird. Kein adäquates Injektionsmittel konnte diesen Schadprozess dauerhaft und nachhaltig aufhalten. In der Verantwortung, nun eingreifen zu können, statt den Schadensprozess an dieser exponierten Stelle unbeobachtet weiterlaufen zu lassen, wurden die hohl liegenden Bereiche abgenommen und mit passendem Restauriermörtel reprofiliert. Diese schwierige Entscheidung stützten dreierlei Planungsschritte. Erstens wurde der genaue Grad der tatsächlichen Schädigung anhand von Bohr widerstands- und Labormessungen ermittelt, um keinesfalls mehr als den betroffenen Schadensbereich abzunehmen. (Abb. 12) Als zweites wurden alle Oberflächen
