Nicole Riedl

Die Konservierung der römischen Außenmalerei an der Konstantinbasilika

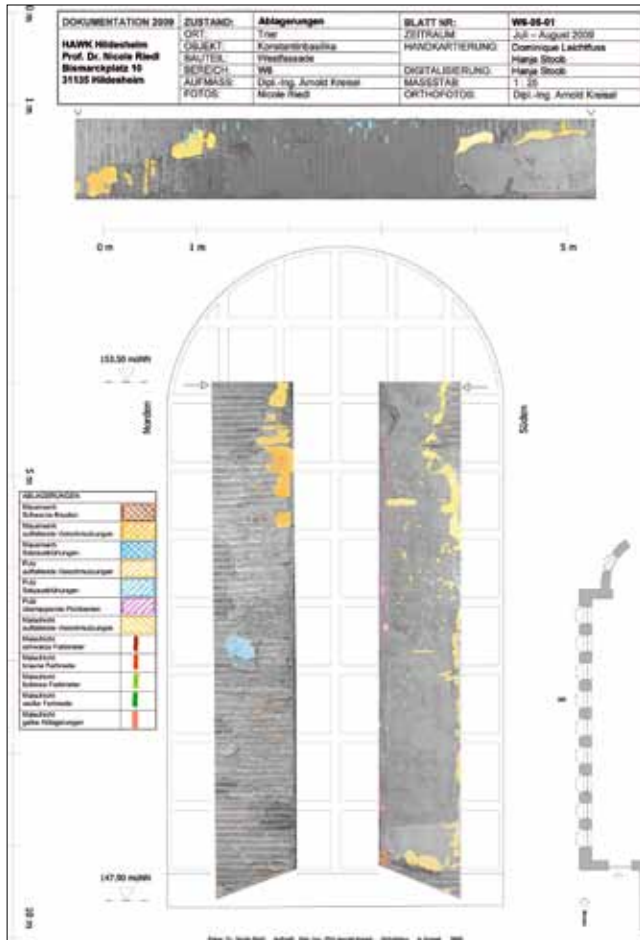
Auffällig ist die starke Verschmutzung des Mauerwerks. Sowohl grau-schwarze, feinpulvrige lose Auflagen, als auch dünne, unregelmäßige, poröse Krusten sind erkennbar. Darüber hinaus durchziehen ausgeprägte Risse das Mauerwerk. Auf mehreren Ziegeloberflächen sind locker aufliegende, weiße, kristalline Strukturen oder flaumig fein-nadelige, dünne, geschlossene Schichten von Salzausblühungen erkennbar. Einzelne Ziegel sind von Haarrissen durchzogen, Bröckelzerfall und Aufblättern der Substanz sind erkennbar (Abb. 7-4).

Abb. 7-4: Fensterachse W6, Kartierung des Zustandes, Ablagerungen auf der Oberfläche

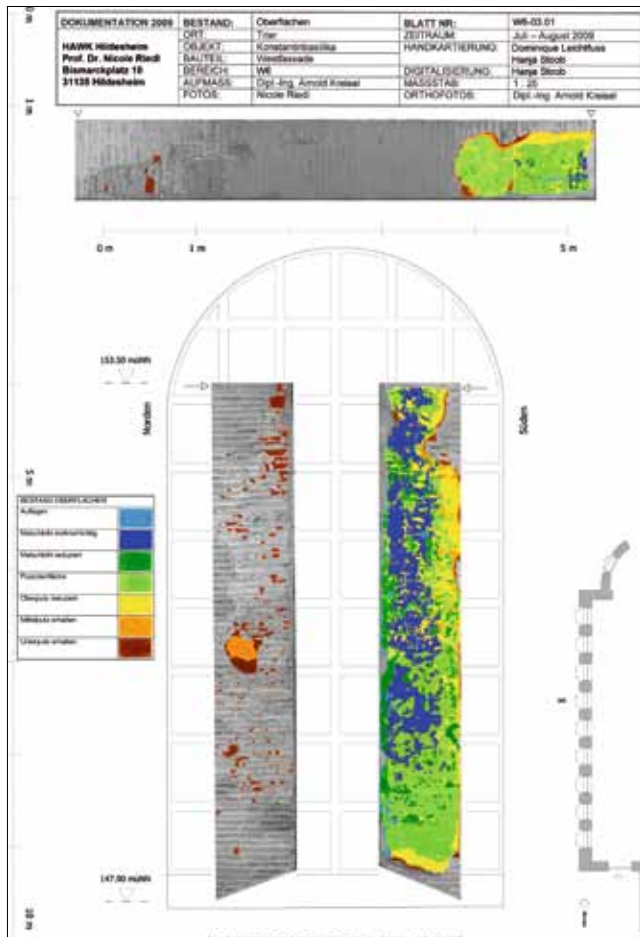
Die noch erhaltenen *römischen Putze* sind durch mechanische Beschädigungen verletzt und zahlreiche Fehlstellen sind vorhanden (Abb. 7-5). Helle Bruchkanten an den Originalputzen weisen auf zeitnahe Verluste und damit auf eine anhaltende Schadensprogression hin. Feine, schwarzgraue, lose aufliegende Ablagerungen in den Vertiefungen der unregelmäßigen zurückgewitterten Putzoberflächen belegen auch für die Putze eine starke Oberflächenverschmutzung. Der Originalputz ist an zahlreichen Stellen geschädigt, weich und entfestigt. Die Putzstruktur sandet ab, aus dem Putzverband lösen sich kleine, flache Schuppen von ca. 10 mm. Feine Haarrisse durchziehen alle drei Putzlagen und führen zu Abbröckeln, Aufblättern, Schalenbildung und Deformierungen mit fortschreitendem Substanzverlust (Abb. 7-6, 7-7). Lockere, kristalline Strukturen, die in geschützten Vertiefungen von Putzfehlstellen liegen, oder dünne, geschlossene weiße Schichten auf der Putzoberfläche deuten auf die hohe Salzbelastung der Außenputze hin.

Abb. 7-5: Fensterachse W6, Kartierung des Zustandes, Erhaltene Oberflächen

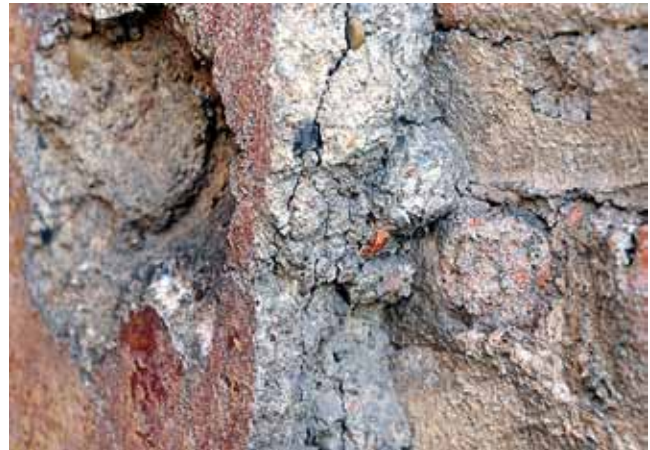
Abb. 7-6: Aufgebrochene Putzkanten auf geschädigtem Ziegelmauerwerk

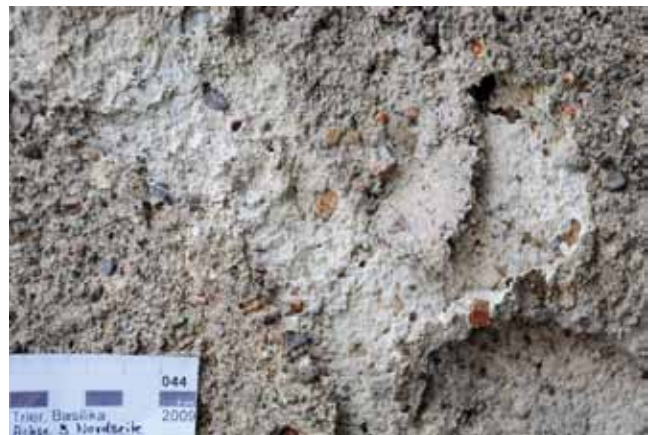
Abb. 7-7: Strukturell entfestigte Putzpartie mit Schalenbildung

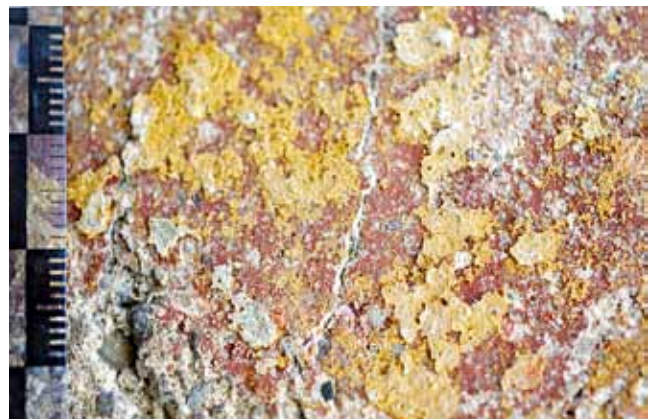
Abb. 7-8: Entfestigte Malschichtschollen auf pudernden Malgründen

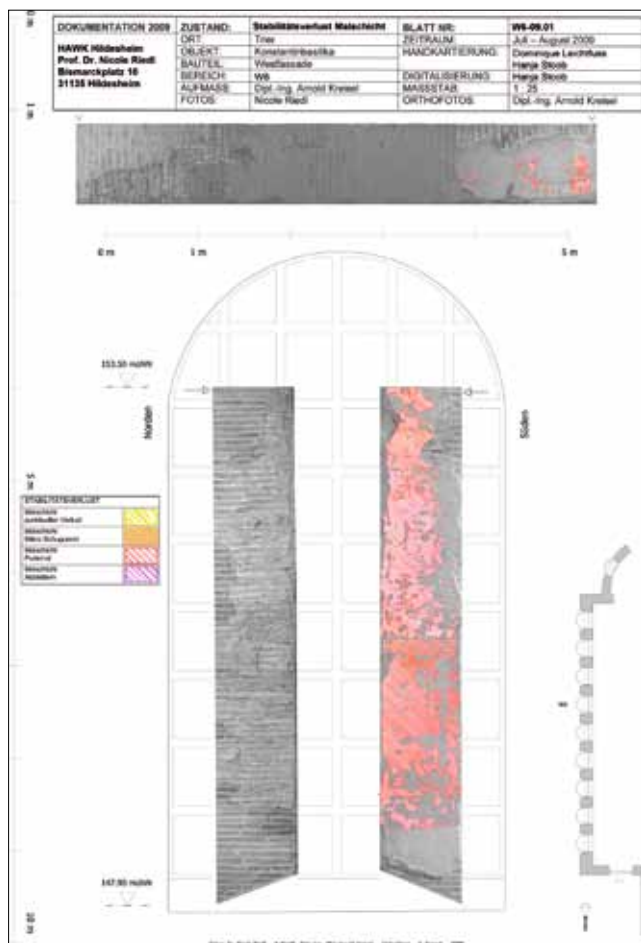
Die Kartierung des *Zustandes der Malschicht* zeigt deutlich, dass eine zusammenhängende Malschicht auf den Nordläbungen nicht mehr vorhanden, sondern bereits komplett abgewittert ist. Betrachtet man nun die Südläbungen zusammenfassend, so fällt auf, dass in der Südhälfte der Fassade weniger Malschichtbestand erhalten ist, als in der Nordhälfte: Vor allem von Fensterachse W6 bis W9 ist der Bestand erstaunlich hoch, während sich von W5 bis W3 kaum noch Malschichten nachweisen lassen. Die erhaltenen Reste weisen darüber hinaus einen unterschiedlichen Grad der Malschichtstärken auf, wobei die erhaltenen dickeren Malschichtpakete auf der Nordhälfte der Westfassade hohen Stabilitätsverlust durch abblätternde Malschichten zeigen.

Abb. 7-9: Fensterachse W6, Kartierung des Zustandes, Schäden in der Malschicht

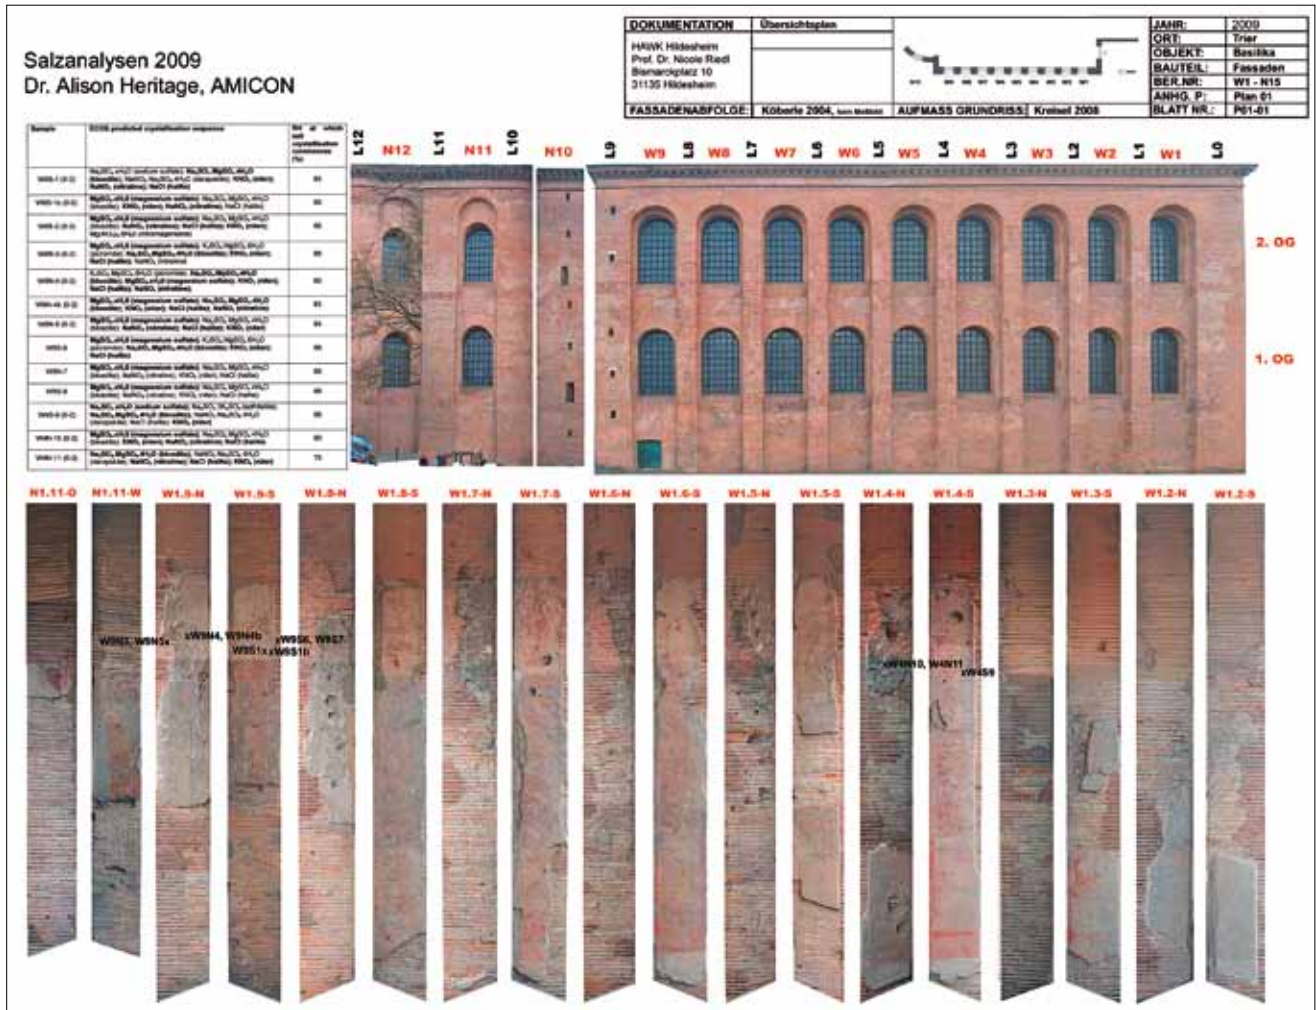
Zusätzlich konnten im Jahr 2009 Höhen- und Tiefenprofile der Salzbelastung in den Mörteln gewonnen und die Gegenüberstellung der Salzbelastung von Nord- und Südläufig durchgeführt werden.¹³ Die entnommenen Proben lassen sich unter zwei Typen fassen: Einmal handelte es sich um auskristallisierte Oberflächenablagerungen, zum anderen um Tiefenproben aus Mörtelmaterial in unterschiedlichen Wandtiefen. Das Probentiefenintervall gestaltete sich wie folgt: 0–2 mm, 2–5 mm und 5–10 mm (Abb. 7-10).

Insgesamt ist der Anteil an löslichen Salzen in den stärker geschädigten Nordlaibungen höher als in den weniger geschädigten Südlaibungen. Der Kontrast zwischen der Menge an löslichen Salzen ist in Fensterachse W4 sehr stark, in Fensterachse W9 weniger stark ausgeprägt. Der Anteil an Magnesiumsulfat ist aber in W9 höher als in W4. In W4 sind außer Gips die Salztypen Natriumsulfat und Natrium-Magnesiumsulfat vorherrschend.

Abb. 7-10: Übersichtskartierung Salzanalysen

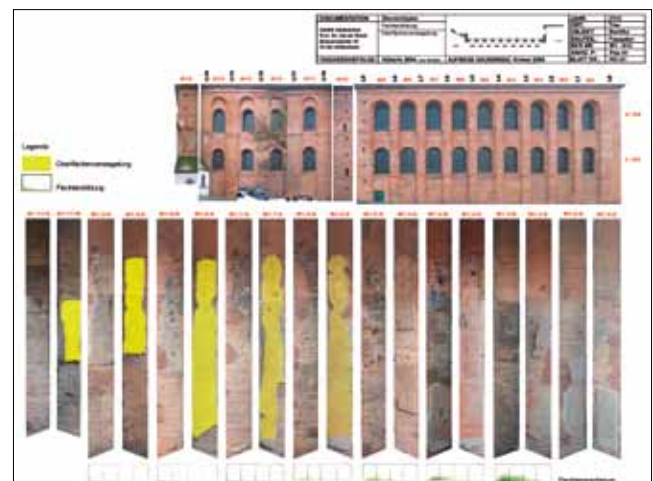
Anhand der Übersichtskartierung zum Schutzlack aus den 1950er Jahren (Abb. 7-11) wird erkennbar, dass der festigende Überzug nur noch auf den Südlaibungen entlang der Westfassade liegt. Die Nordlaibungen weisen dagegen keinen kompletten Erhaltungszustand aus Putzaufbau mit Malerei auf. Während der Überzug auf den Südlaibungen im südlichen Abschnitt der Westfassade von W3 bis W5 optisch nicht erkennbar ist, tritt er ab der Fensterachse W6 dagegen deutlich wahrnehmbar auf. Die Schichtdicke und das Ausmaß der Überzugauflage nehmen kontinuierlich zum nördlichen Bereich der Westfassade zu. Der Überzug variiert in seinem Erscheinungsbild. Er ist sowohl weißlich, dünn und spröde und glänzt im Gegenlicht als auch dick, in sich gebrochen, vergilbt und craqueliert.

Abb. 7-11: Übersichtskartierung zum Auftreten von Flechten und der Verwitterungszustand der Festigungsfilme

Anhand der Ausprägung und dem Ausmaß der Flechtenbesiedlung auf den in den 1950er Jahren angebrachten Steinplatten können verschiedene Phänomene abgeleitet werden: Zunächst ist auffällig, dass die Flechtenbesiedlung entlang der äußeren Kante der Platten verläuft und allmählich in einem runden Verlauf sich zum Fenster hin ausbreitet. Die gesamte Besiedlung ist jedoch jeweils stärker in der nördlichen Hälfte der Sohlbank angesiedelt, während sich in der südlichen Hälfte wenige bis keine Besiedlung ausgebreitet haben. Vergleicht man nun das Wachstum der Flechten auf den einzelnen Fensterlaibungen entlang der Westfassade, bemerkt man, dass die Besiedlung im südlichen Fassadenabschnitt von W3 bis W5 stark vertreten ist, sich ab Fensterachse W6 bis W7 allmählich verringert und in W8 und W9 nicht mehr vorhanden ist (Abb. 7-11, 7-12).

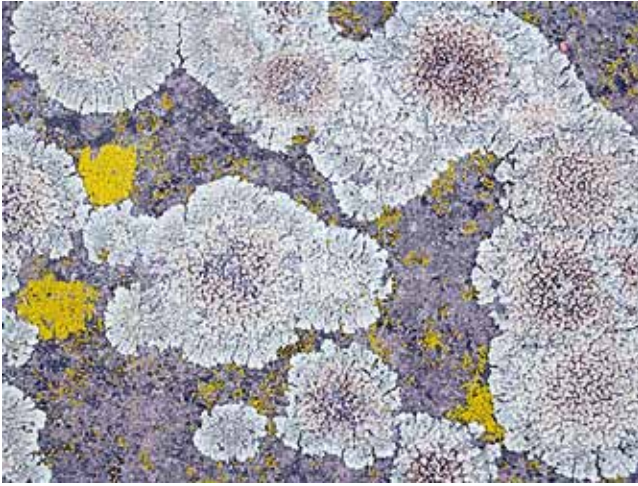
Abb. 7-12: Sohlbank Fensterachse W4, Flechtenbesiedlung an der Konstantinbasilika

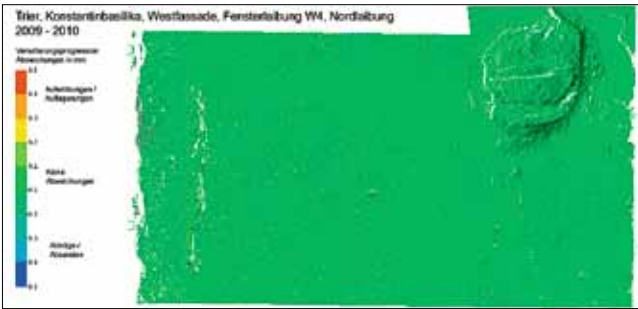
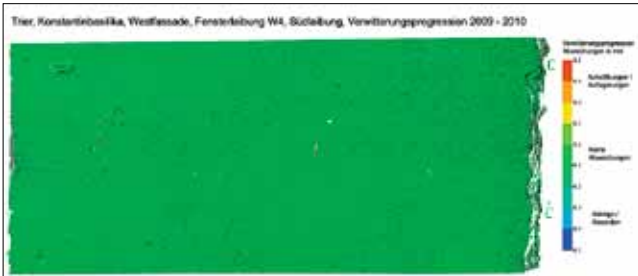
Abb. 7-13, 7-14: Vergleich des Oberflächenmonitorings von 2009 und 2010

Bereits der Vergleich von Messungen aus den Jahren 2009 und 2010 zeigt Rückverwitterungsraten auf. Aus dem Malereiverbund lösen sich innerhalb von nur einem Jahr der Außenbewitterung Partikel heraus und werden abgetragen. Diese Erscheinungen haben sich bis zum Jahr 2012 potenziert und konzentrieren sich in ihrem stärksten Ausmaß an den exponierten Außenseiten der Fensterlaibungen. Die aktive Schadensprogression wird auf diese Weise messbar und anhand der Graphik visuell nachvollziehbar (Abb. 7-13, 7-14).
