Jürg Goll und Doris Warger

Karolingische Fassadenmalerei an der Heiligkreuzkapelle in Müstair

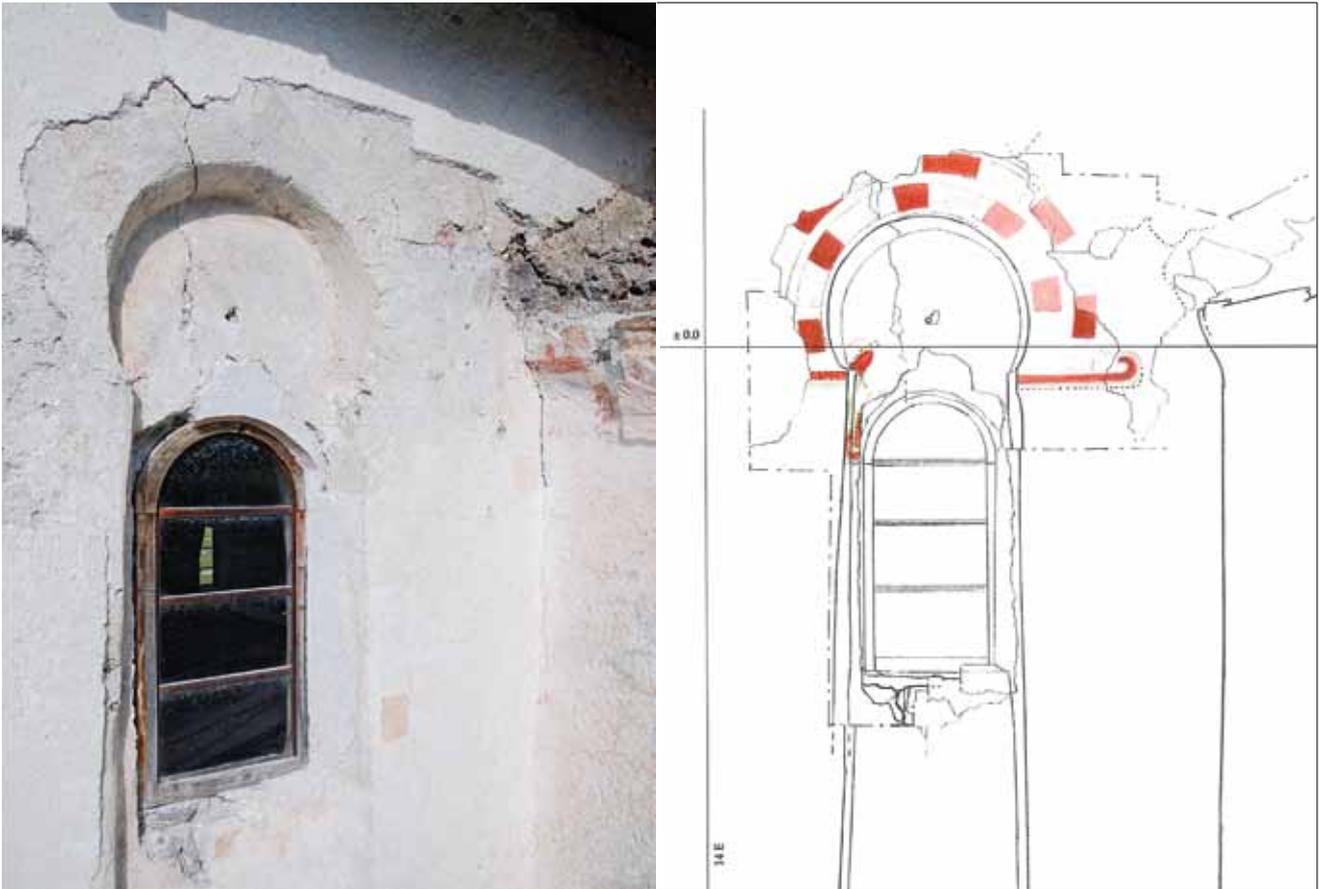
Abb. 12-5: Müstair, Kloster St. Johann: Die Blendarkaden der Heiligkreuzkapelle endeten oben in Hufeisenbögen und begleitender Architekturmalerei. Rechts der Ansatz des Apsisgesimses; Foto und zeichnerische Umsetzung der karolingischen Malereibefunde

Diesen Spuren nachgehend entdeckten wir hufeisenförmige Abschlüsse als Krönung der Blendnischen (Abb. 12-5).¹⁰ Sie wurden sowohl im Mauerwerk als auch im Verputz mit Schnüren und Zirkelschlag präzise konstruiert, mit einer gemalten Backsteinimitation versehen und mit lockerem Beiwerk aus Voluten und Blattgebilden geschmückt. Da die Zir-

kellinien den noch feuchten, dick gekalkten karolingischen Fassadenverputz ritzen, sind die Dekorationen zweifelsfrei dieser Bauperiode zuzuweisen. Hufeisenbögen am Außenbau sind außerordentlich selten, in Innenräumen kommen einige Beispiele vor,¹¹ etwas häufiger sind sie in der Buchmalerei und in der Kleinkunst zu finden.

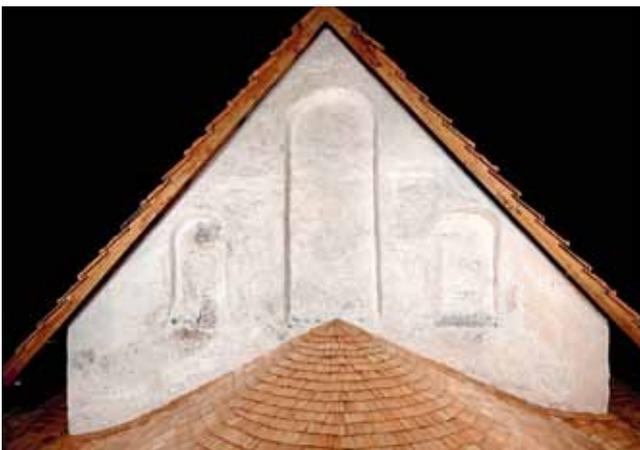
Abb. 12-6: Müstair, Kloster St. Johann: Östliche Giebelfassade der Heiligkreuzkapelle mit den sichtbaren Maleriresten im südlichen, linken Blendfeld

Die Bauanalyse zeigte, dass die Kapellenfassade nach dem Brand von 1499⁹ stellenweise mit einem dicken Verputz überformt, an anderen Stellen nur dünn überschlämmt worden war. Eine zweite Überschlämmung ist der späten Barockzeit zuzuschreiben. 1931 wurde die ganze Außenhaut über weißer Schlämme rosa getüncht. Durch die Abwitterung traten an allen Fassadenteilen Spuren von karolingischen Außenmalereien zutage.

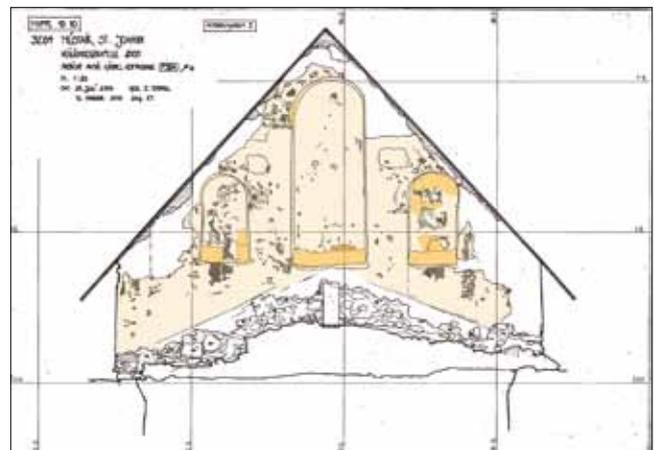
Abb. 12-7: Müstair, Kloster St. Johann, Ostgiebel der Heiligkreuzkapelle, Verputzbefund auf archäologischem Aufnahmeplan; hellorange: karolingischer Verputz, orange: Überputzungen der Sohlbänke und Korrekturen der Blendfeldbögen

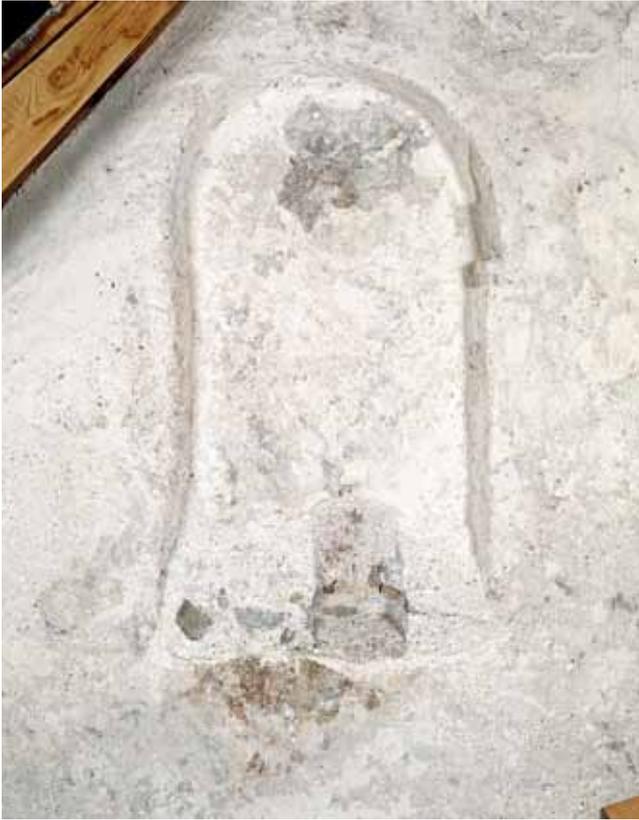
Neben der Architekturdécoration haben wir im Ostgiebel „die ersten und einzigen nachantiken figürlichen Malereien am Außenbau im 1. Jahrtausend“ entdeckt.¹² Im südlichen Blindfeld kamen der obere Teil eines Kopfes mit Blattkrone und ein Kreuz aus dünnen Schäften zum Vorschein (Abb. 12-8). Eine zweite Figur zeichnet sich im nördlichen Blindfeld ab. Die südliche Gebäudeecke ist begleitet von Bändern mit floralem Dekor, ähnlich wie die Bildrahmen in der Klosterkirche. Mit dieser Übersicht und Vorstellung des Gebäudes ist die Grundlage vorbereitet für die Befundpräsentation und den Maßnahmenkatalog der Restauratorin.

Abb. 12-8: Müstair, Kloster St. Johann, Heiligkreuzkapelle: Im südlichen Blindfeld der Ostgiebelfassade zeigt der karolingische Malereibestand deutlich den Kopf einer Nische füllenden Figur.

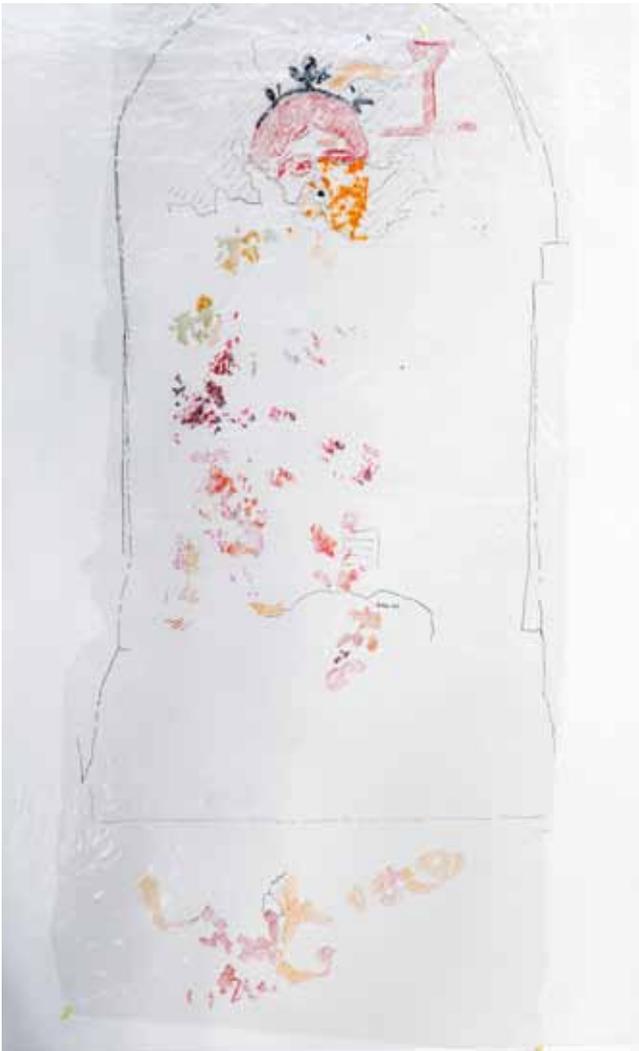
Abb. 12-9: Müstair, Kloster St. Johann, Heiligkreuzkapelle, Pause des Malereibestandes im südlichen Blindfeld

Bei den Untersuchungen des Malereibestandes konnten mit Hilfe von 1 : 1 Pausen die minimalen Farbreste erfasst und auf weißem Hintergrund freigestellt, visualisiert, fotografiert und durch zeichnerische Rekonstruktionen interpretiert werden. Dieses Vorgehen wurde bei sämtlichen zusammenhängenden Befunden angewendet. So konnten im südlichen und nördlichen Blendfeld mit Hilfe der Pausen Figuren festgehalten werden. Anhand der Kopfhaltung, Blickrichtung und durch die sich abzeichnenden Schulterpartien ließ sich die Haltung der Figuren zum mittleren Blendfeld hin verdeutlichen (Abb. 12-8 und 12-9).

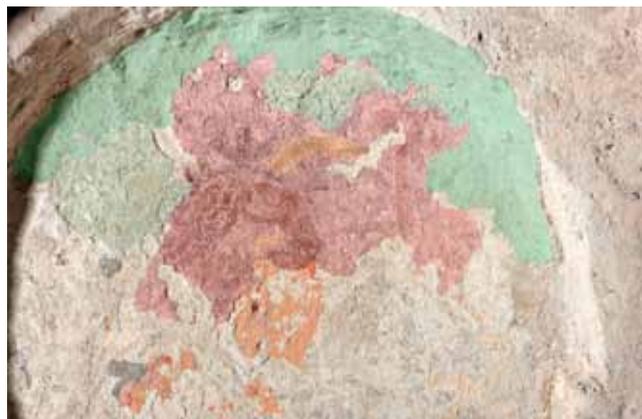
Im südlichen Blendfeld, wo zwei sich überlagernde Malereischichten einsehbar sind, erfolgte eine partielle Freilegung. Die untere rot-ockerfarbene Malschicht liegt auf hellem Tünchegrund, die obere auf einer vergrauten Trägerschicht. An wenigen partiell aufliegenden Malschichtinseln, die wiederum auf einem vergrauten Träger liegen, konnte außerhalb des Blendfelds eine weitere, dritte Malschicht festgestellt werden (Abb. 12-10). Visuell sind die beiden gräulichen Malereiträgerschichten durch den unterschiedlichen Feinheitsgrad unterscheidbar und bilden somit Leitschichten für die Zuordnung. Die Vergrauung beider Tüncheschichten nimmt gegen den nördlichen Bereich der Giebelfassade ab und ebenso in die Schichttiefe.¹³

Abb. 12-10: Müstair, Kloster St. Johann, Heiligkreuzkapelle: Kartierung der Malschichten im oberen Bereich des südlichen Blendfeldes des Ostgiebels; orange: Malschicht 1, rot: Malschicht 2. In den grün eingefärbten Zonen sind die Malereien von jüngeren Schichten überlagert.

¹³ Die Ursache der Vergrauerung ist noch nicht wissenschaftlich geklärt. Wir vermuten eine Verfärbung durch Brandeinwirkung.

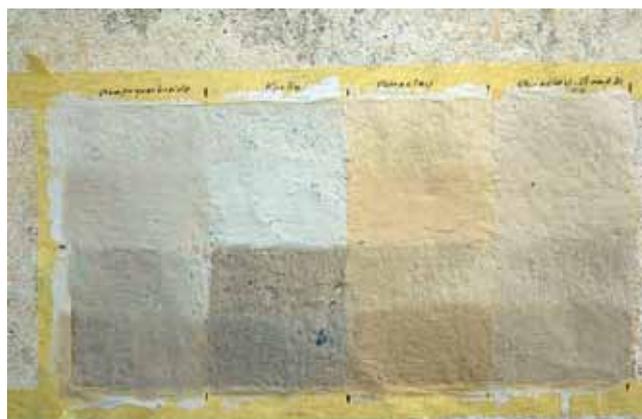
Abb. 12-11: Müstair, Kloster St. Johann: Eine der Versuchsreihen zur Überdeckung der Malereifragmente, hier noch in feuchtem Zustand

Die Probenreihe hat sich bewährt. Die Kreide-Tonerdegemische ergeben zum Auftragen angenehme Streichmassen. Auch in ihrer Farbigkeit und Charakteristik wirken sie positiv. Wie sich die Sandbeigabe auf Trocknung und Alterung

auswirkt, hat sich noch weniger klar abgezeichnet. Aus mechanischer und technischer Sicht sind folgende Überlegungen anzumerken: Die Sandbeigabe zur ersten Abdeckschicht begünstigt die Anbindung und Verkrallung mit der darunter und der darauf folgenden Schicht. So werden die vorstehenden Sandkörner jeweils in der überlagernden Schicht eingebettet.

Als Antwort darauf prüften wir eine Versuchsreihe aus verschiedenen Kreidetypen und Tonerden, die – mit oder ohne Zugabe von feinem Sand – mit Wasser angerührt, als erste Abdeckschicht aufgetragen wurden. Darauf folgte eine Tünche, die ebenfalls mit Feinsand gemagert werden kann. In weiteren Probeflächen wurde das Paket zusätzlich überputzt. Eine Versuchsreihe an ähnlich bewitterter Stelle an einer Apsis der Klosterkirche wurde während der Wintermonate der Witterung ausgesetzt und im Frühjahr 2011 zusammen mit der Mineralogin ausgewertet und der Expertenkommission vorgestellt (Abb. 12-11).

Es ist vorgesehen, die erste Abdeckschicht ausschließlich auf den Malereibestand aufzutragen. Die zweite Auftragschicht soll der Bewitterung standhalten. In der Expertenrunde wurde auch eine Überputzung der Malereibestände diskutiert. Dieses Vorgehen ist sicher dort notwendig, wo die Malereibefunde in Vertiefungen von Sondierungen unter dem Niveau der heutigen Putzoberfläche von 1520 liegen. Bei flächigen Überputzungen besteht jedoch die Gefahr, dass sich zwischen der Überputzungsschicht und dem zu konservierenden Malereibestand Hohlstellen bilden und sich dort Mikroorganismen ansiedeln. Zudem wird eine Wartung erheblich erschwert.
