Der Dom zu Aachen – Welterbestätte in kirchlicher Trägerschaft

Helmut Maintz

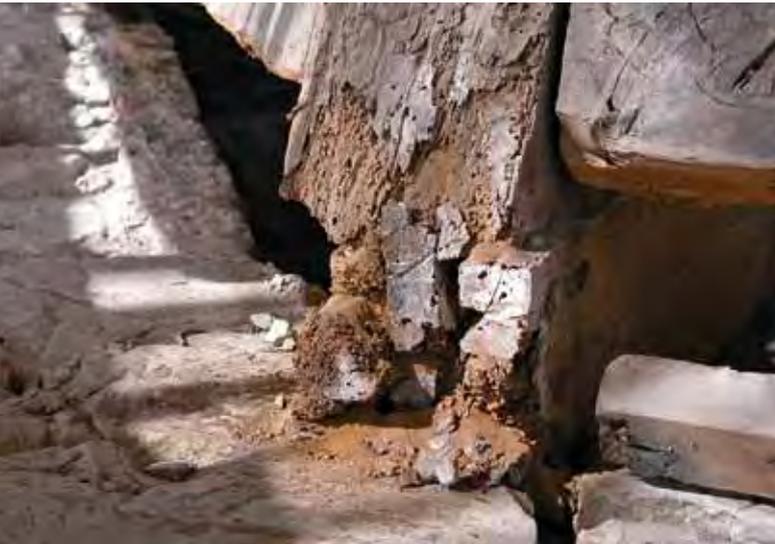
Des Weiteren gibt es z. B. auch noch Holzschädlinge, die einen Dachstuhl zerfressen können, bei uns in Aachen den sogenannten gescheckten Nagekäfer (Abb. 6). Oder die Marmorbekleidungen der Wand- und Pfeilerflächen leiden unter einer Kohlensäureverwitterung, die durch die vielen Besucher entsteht (s. u.). So gibt es also genügend Möglichkeiten und Stellen, wie und wo Schäden entstehen; genannt seien hier nur einige wenige.

Abb. 6: Schäden am Dachstuhl durch den gescheckten Nagekäfer

Beim Holz versucht man natürlich auch immer, soviel wie möglich Originalsubstanz zu erhalten. Durch starke Durchfeuchtung der Dachstühle in den letzten Jahrzehnten hat aufgrund des damit verbundenen Pilzbefalls auch ein Holzschädling den Hölzern große Schäden zugefügt. Der sogenannte gescheckte Nagekäfer wurde mit einer Warmluftbehandlung abgetötet. Hierfür wurde der gesamte Dachstuhl

ca. 56 Stunden lang mit Warmluft (ca. 80°) versorgt, damit sich alle Hölzer bis in den Kern auf 55°C erwärmen. Bei dieser Temperatur zersetzt sich nämlich das tierische Eiweiß und der Befall ist somit sicher abgetötet. Neue Be- und Entlüftungsöffnungen sorgen in der Zukunft für einen besseren Luftaustausch und eine geregelte Holzfeuchte. Letztendlich kommt es auf die Tragfähigkeit des jeweiligen Holzteils im statischen System an. Ist eine Aufnahme der Lasten nicht mehr gewährleistet, muss das Holzteil ersetzt werden. Es wird auch hier versucht, nur den tatsächlich geschädigten Bereich zu ersetzen. Bei einem Balken von neun Meter Länge kann das nur der erste Meter sein, der tatsächlich erneuert werden muss. Ersatzmaterial hierfür ist auch immer die gleiche Holzart, d. h. in Aachen vornehmlich Eiche. Ansonsten versucht man im Bereich der Holzanschlüsse z. B. mit Knaggen, neuen Holzdübeln oder eingelassenen Edelstahlteilen den Kraftverlauf ohne Substanzverlust wieder herzustellen. Teile, die nach der statischen Neuberechnung hinzugefügt werden müssen, werden grundsätzlich aus einem Holz unserer Zeit gemacht, z. B. Leimbauholz, damit die Zutaten immer ablesbar bleiben. Bei unseren Holzdachstühlen aus der Barockzeit sind diese statischen Probleme leider an der Tagesordnung.

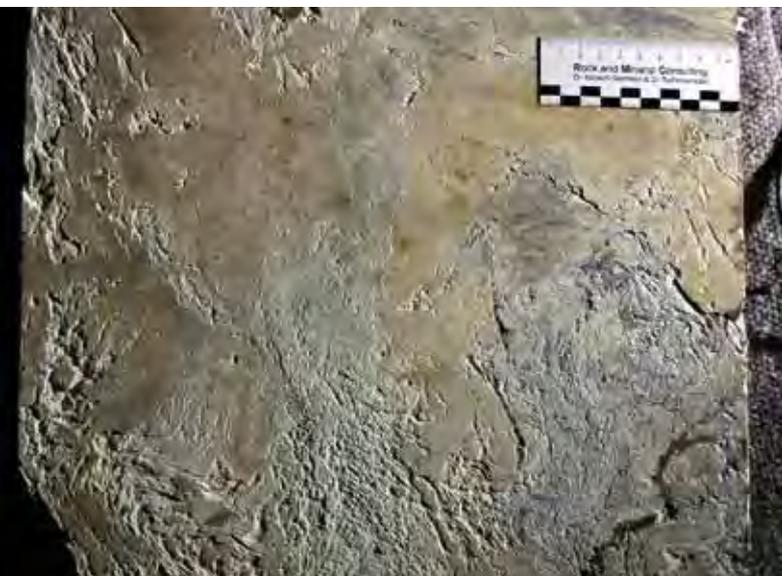
Abb. 7: Kohlensäureverwitterung an Marmorplatten des Zentralbaus

Auch im Inneren des Doms gibt es Arbeiten durchzuführen. Zwischen 2006 und 2012 haben wir uns mit der Innenausstattung des Zentralbaus, die zwischen 1880 und 1913 hergestellt wurde, beschäftigt. Die Marmorbekleidungen der Wand- und Pfeilerflächen leiden unter einer Kohlensäureverwitterung (Abb. 7), die durch die vielen Besucher (zu Spitzenzeiten – zwischen 11 und 16 Uhr – ca. 18 000 am Tag) entsteht. In diesen Spitzenzeiten steigt der CO₂-Gehalt der Luft im Dom auf das Siebenfache des Normalwerts, und mit der Luftfeuchtigkeit entsteht die Kohlensäure, welche dann den weichen Marmor zersetzt und ihn rau werden lässt. Zur Sanierung wurden alle Platten, ca. 2 400 qm, wieder glatt auspoliert und mit einem Schutzwachs versehen. Zudem erfolgte über Bodenein- bzw. -auslässe der Einbau einer Belüftungsanlage, die selbstständig bei zu hohen CO₂-Werten einen Luftwechsel im Innenraum bewirkt.

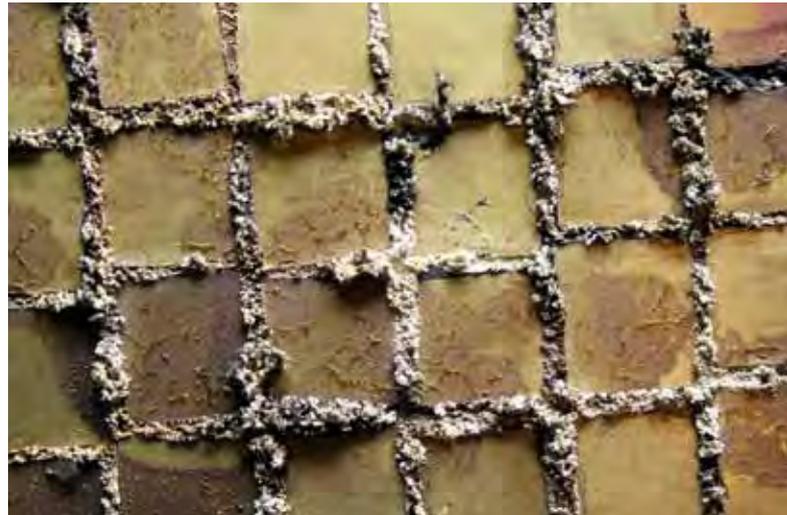
Abb. 8: Ausblühungen im Fugennetz der Mosaiken

Die Mosaiken der Gewölbeflächen, ca. 2 500 qm, weisen Hohlstellen auf. Zum einen hat sich das Mosaik an einigen Stellen vom Mauerwerk gelöst, zum anderen sind die Mosaiksteinchen selber in ihrem Versetzmörtel lose (Abb. 8). Beim ersten Schaden kann die Hohlstelle mit Mörtel hinterfüllt werden, beim zweiten Schaden wird es wesentlich aufwändiger. Hier müssen alle Steinchen demontiert und neu versetzt werden. 10 000 Steinchen hat ein Quadratmeter Mosaik, wenn die einzelnen Steinchen 1 x 1 cm groß sind. In figürlichen Darstellungen sind es natürlich wesentlich mehr pro Quadratmeter, teilweise das 2,5-fache. Für diese Sanierung werden die Steinchen der Schadstelle auf Folie abgezeichnet, um dann einzeln demontiert und auf die entsprechende Stelle der Folie abgelegt zu werden. Danach erfolgt die Vorbereitung für die Remontage: Alle Steinchen werden mit einer Mischung aus Rübenkraut und Roggenmehl auf etwas dickeres Papier geklebt. Das Papier ist eine seitenverkehrte Kopie der abgezeichneten Folie, auf das die Steinchen mit der Sichtseite (Vorderseite) geklebt werden. Danach wird an der Schadstelle der alte Versetzmörtel entfernt, neuer Mörtel aufgebracht und das Papier mit den Steinchen hineingedrückt. Nach ca. einer Stunde kann man das Papier feucht bzw. nass machen, das Rübenkraut wird wieder weich und das Papier kann abgezogen werden. Jedes Steinchen ist dann wieder genau da, wo es vorher war. Etwa 250 000 Steinchen wurden 2007 bis 2011 so neu versetzt.

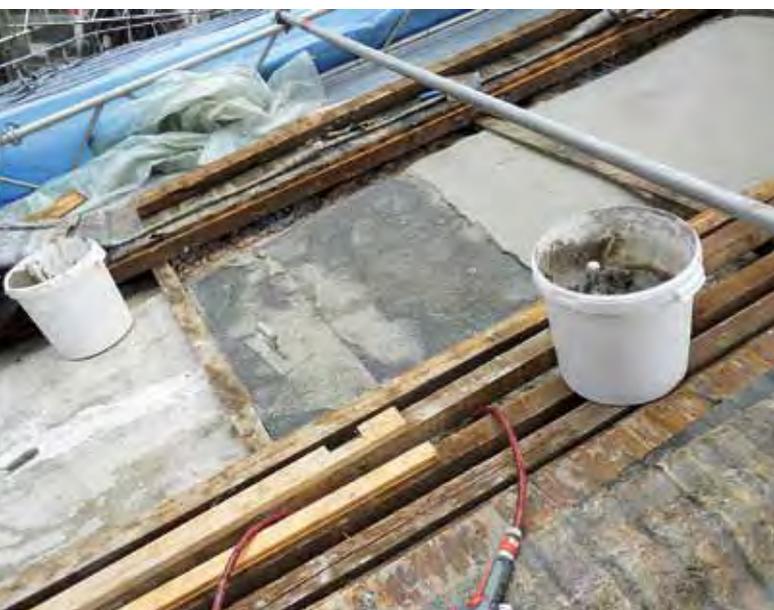
Wir versuchen, auch innovative Methoden anzuwenden. Im gesamten karolingischen Sechzehneck sind im Gewölbe und Mauerwerk Risse zu finden, die durch die ganze Stärke des Gewölbes bzw. des Mauerwerks führen. Bei der Untersuchung an dem Riss im Nordwestjoch stellten wir fest, dass er bereits einmal von der Oberseite vergossen worden war und zwar mit Blei. Dieses Blei kam erst zum Vorschein, nachdem wir ein Stück vom ursprünglichen karolingischen Estrich entfernt hatten. Eindeutige Schlussfolgerung: Der Riss ist während der Bauzeit entstanden, man hat ihn mit

Abb. 9: Pflaster für Gewölberiss, Sechzehneck mit Carbonfaserbewehrung

Blei vergossen und dann den Estrich über die gesamten Gewölbeoberseiten gezogen. Hiefür kommt nur das Beben von 803 in Frage: „In diesem Winter gab es in dieser Pfalz und der Umgegend ein Erdbeben, auf das dann ein Sterben folgte“. Dieses ganze Risssystem im Zentralbau, hervorgerufen durch ein Erdbeben, bleibt natürlich eine latente Gefahr, nicht für die Standfestigkeit, aber für neue Beschädigungen im Fall von Überbelastungen, also Erdbeben.

Es galt also eine Lösung zu finden, wie wir bei Erdbeben die vorhandenen Risse schützen können, also die entstehenden enormen Kräfte großflächig verteilen. Die bisherigen Verfahren, Verdübelung oder Verklammerung der beiden Risseiten, funktionieren hier nicht, da sich in dem kleinformatigen Mauerwerk bei Belastung der Riss neben der Verklammerung auftun würde. Die Klammern müssen ja an den Enden mit Spitzen in die Steine eingreifen, wofür Bohrungen nötig sind. Auf eine ganze Länge von fünf Metern gesehen ist dies jedoch eigentlich schon eine Perforation, und die würde reißen. Eine Verklammerung war schon richtig, aber großflächig und ohne zu großen Eingriff in die Originalsubstanz. Daraus entstand die Idee, dass „ein Pflaster“ über den Riss muss, eine Bandage aus Mörtel, die über eine große Fläche links und rechts des Risses die Kräfte halten und verteilen kann. Soweit der Ansatz, den es jetzt galt, in die Praxis umzusetzen. In Zusammenarbeit mit unserem Statikbüro und der RWTH Aachen wurde der Plan konkretisiert. Eine Grundvoraussetzung war, dass die Aufbauhöhe des Pflasters nicht zu hoch war, maximal 3–4 cm, da zwischen Dacheindeckung und Gewölbeoberfläche nicht mehr Platz ist. Ein dem Steinmaterial angepasster Mörtel, der gut auf dem Stein haftet, musste rezeptiert werden, aber natürlich auch eine Bewehrung, die in dem flachen Aufbau wirken kann. Es handelt sich um einen Mörtel auf Basis des Vergussmörtels, den wir bereits seit 1998 nutzen. Als Bewehrung dient ein Gewebe aus mit Epoxidharz getränkten Carbonfasern. Nach Durchführung der Laborversuche konnte das System vor Ort aufgebracht werden. Die zu bearbeitende Fläche wurde zunächst sorgfältig von losem Schmutz gesäubert und dann

mit einer mineralischen Haftschlämme bestrichen. Darauf erfolgte der Mörtelauftrag, in den die Carbonfaserbewehrung zweilagig eingebettet wurde (Abb. 9). Der Einbau von Dehnungsmessstreifen dient zur Überwachung des Systems in den nächsten Jahren. Dazu wurden Risse im Bereich der Fundamente ebenfalls mit Rissensoren versehen, so dass das ganze System im Zusammenhang überwacht bzw. interpretiert werden kann.
