Die Hofkirche der Residenz Würzburg – Aspekte ihrer Restaurierung von 2009 bis 2012

Matthias Staschull

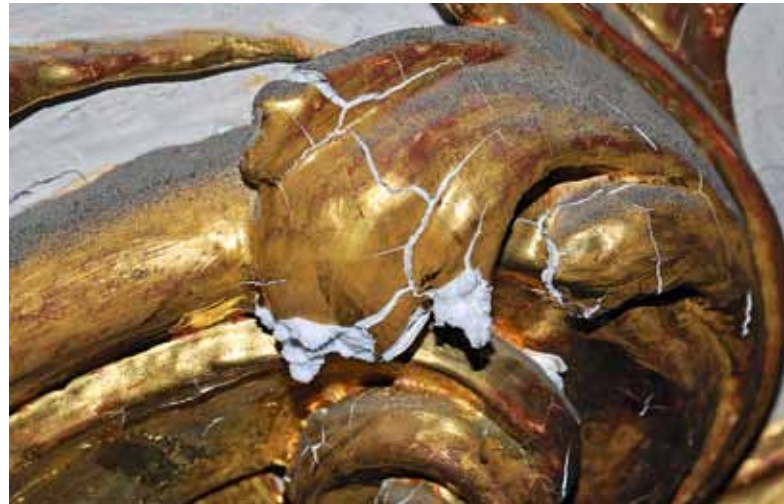
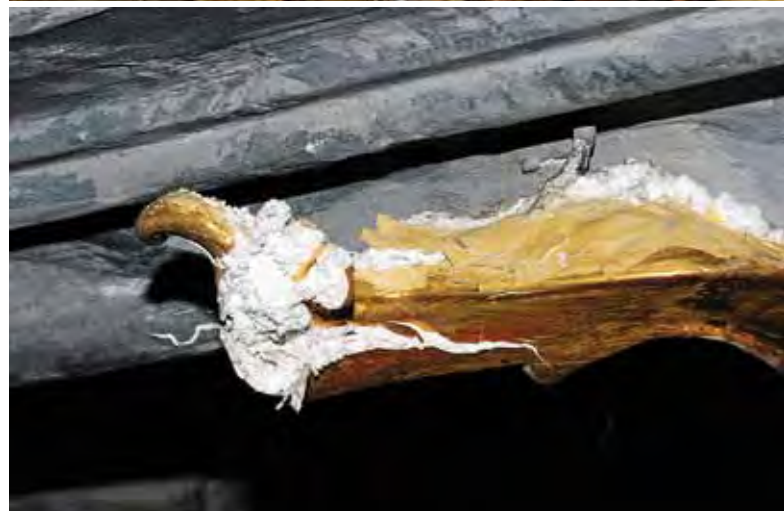
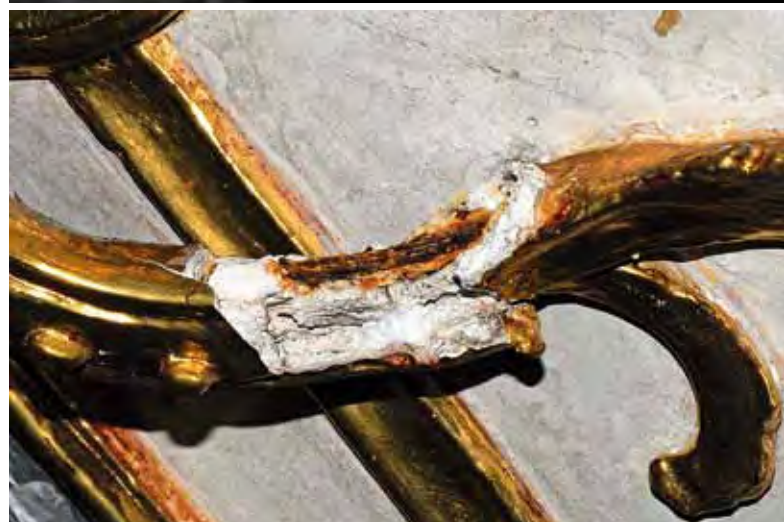
Wie erste Schätzungen nach vollständiger Einrüstung der Kirche im Jahr 2009 ergaben, waren etwa 60% des Stuckbestandes im Gewölbebereich gelockert. Bei der Detailuntersuchung und Schadenskartierung 2010 wurde klar, dass Substanz der Nachkriegsrestaurierung abgenommen werden musste, da sie besonders stark von Salzausblühungen bzw. Salzlagern durchsetzt war (Abb. 5a, b, c). Ähnlich wie im Weißen Saal oder im Kaisersaal der Residenz Würzburg handelte es sich um Magnesiumsulfate, die vor allem zwischen dem meist noch aus dem 18. Jahrhundert erhaltenen Kernstuck und der dünnen Feinstuckschicht „Salznester“ gebildet hatten. Magnesiumsulfat („Bittersalz“) ist ein Reaktionsprodukt des im verwendeten Dolomitkalk enthaltenen Magnesiums.⁷ Durch häufige Wechsel der relativen Raumluftfeuchte kann es zu Phasenumbildungen (Epsomit, Hexahydrat), also zu Hydratationen und Dehydratationen kom-

men, die mit Volumenveränderungen verbunden sind und das Stuckgefüge lockern und lösen können. Korrosion der Bewehrungen aus Eisendraht hatte zudem zur Aufspaltung der oft frei vorgesetzten und vergoldeten Stuckdekoration geführt.

Abb. 5a, b, c: Typische Schadensbilder
5a: aufbrechende Schalen infolge Salzdruck;
5b: „Salznester“ meist zwischen Fein- und Kernstuck;
5c: Korrosion der Drahtarmierung unter abgefallenem Stuckteil (Fotos: M. Staschull, 2010)

1. Schadensdokumentation und Substanzsicherung,
2. Abnahme versalzter und erheblich gelockerter Teile,
3. Mechanische Abnahme von Salzausblühungen und Korrosionsprodukten,
4. Weitere Salzreduzierung der „offenen“ Stucksubstanz mit Kompressen und ggf. Behandlung mit Bariumhydroxidlösung,
5. Schichtenweiser Auftrag neuer Stucksubstanz entsprechend der originalen Zusammensetzung und Schichtenfolge,
6. Glätten und ggf. Grundieren für die Fassung (Marmorimitation, Polierweiß, Polimentvergoldung),
7. Stabilisierung des Raumklimas als Rahmenbedingung für eine dauerhafte Restaurierung und Konservierung.

Nach entsprechender Dokumentation wurden aufliegende Salzausblühungen weitgehend mit Pinsel und Feinstaubsauger entfernt sowie lose Stuckteile gefestigt oder abgenommen und deponiert. Besonders die Substanz aus dem 18. Jahrhundert sollte später wieder angesetzt werden. Die „entkleideten“ Stuckbereiche ließen sich nach geringfügiger Anfeuchtung gut mit Kompressenmaterial zur weiteren Salzreduzierung einpacken (Abb. 6). Magnesiumsulfat lässt sich mittels toxischem Bariumhydroxid (ähnlich dem Gips) in schwer lösliches Bariumsulfat und idealerweise Magnesiumcarbonat umwandeln und damit als Schadsalz unschädlich machen. Deshalb wurde den Kompressen Bariumhydroxidlösung beigefügt, auch um Restbestände des Magnesiumsulfats gewissermaßen zu neutralisieren.⁹ Dies erforderte einen entsprechenden Arbeitsschutz (Handschuhe, Brille, Atemmaske). Nach deren Einwirkung und Abtrocknung wurden die Kompressen vorsichtig entfernt. Der Aufbau der Stucksubstanz erfolgte im Antragverfahren durch Stuckateure und Stuckbildhauer entsprechend den formalen und materialtechnischen Vorgaben der restauratorischen Fachbauleitung. Im „Endbericht für eine Teilmaßnahme“ ist nachzulesen, mit welchen Materialien und Techniken die Restaurierung vorgenommen wurde.¹⁰

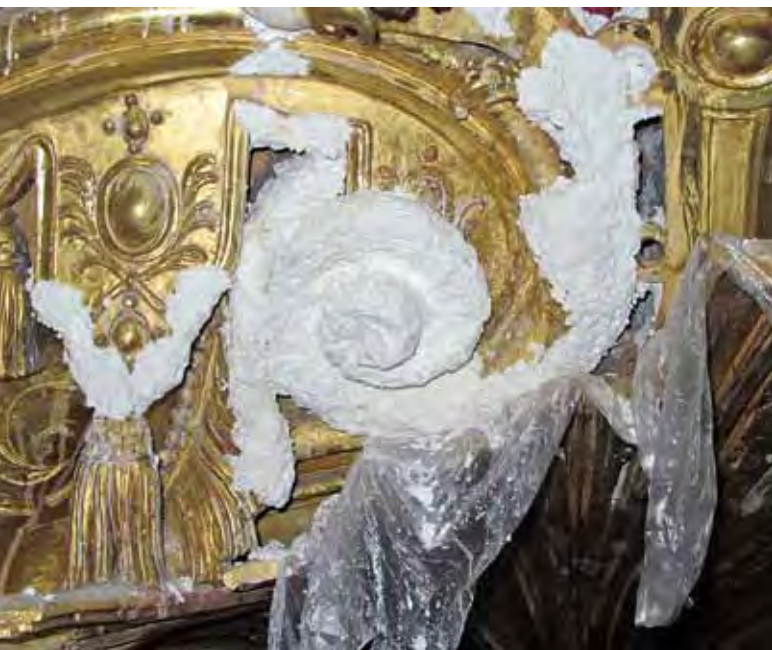
Abb. 6: Kompressenbeschichtung, um Reste oberflächennaher Magnesiumsulfate möglichst zu extrahieren bzw. zu neutralisieren (Foto: M. Staschull, 2010)

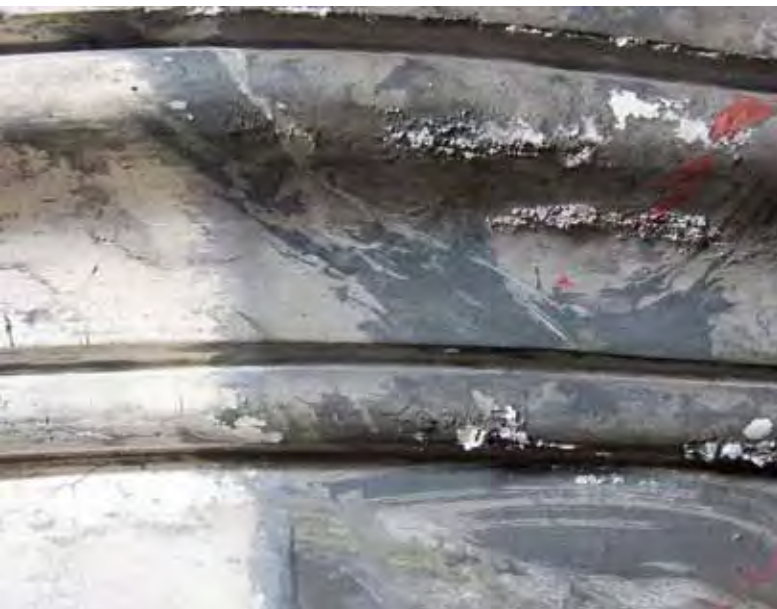
führt und die zahlreichen Neuvergoldungen orientierten sich nicht immer an der ursprünglichen Glanz-Matt-Vergoldung (Abb. 7).

Abb. 7: Teilweise Abnahme der Marmorimitation von 1960 und Freilegen von Resten der ursprünglichen Fassung (Foto: M. Staschull, 2010)

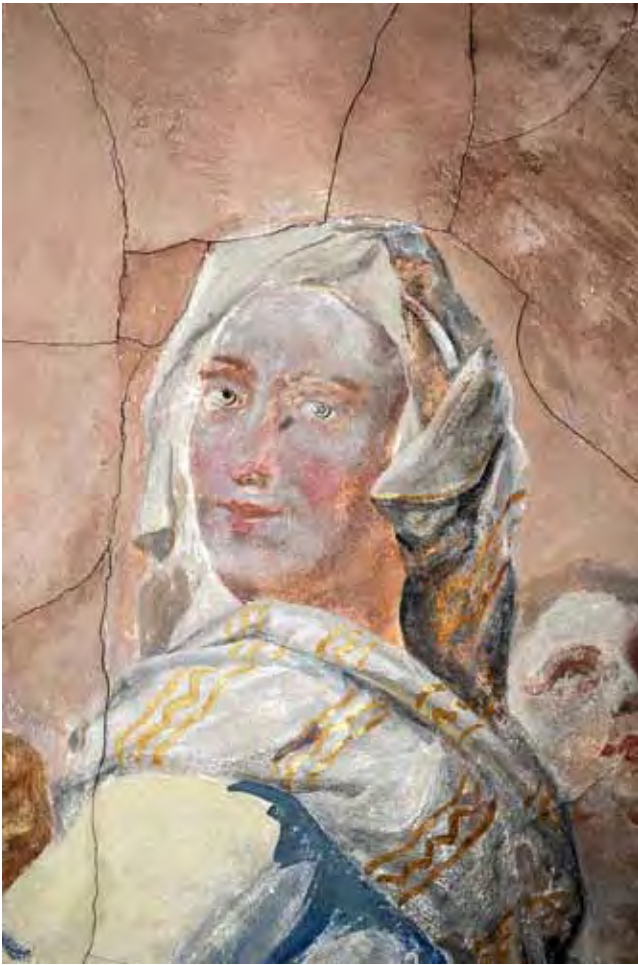
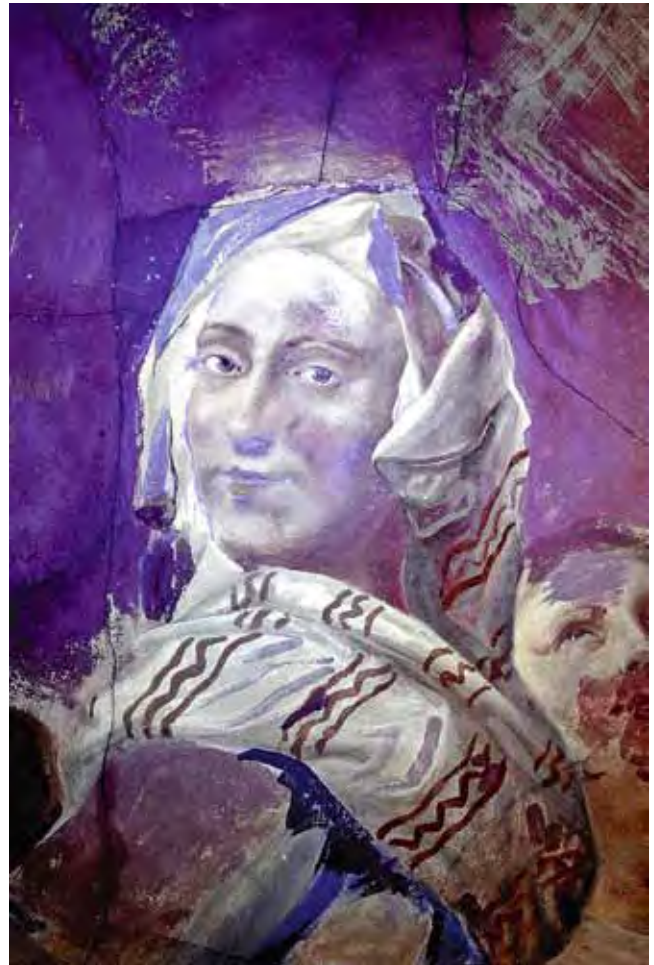
Abb. 11a und 11b: Eine Porträtdarstellung in der Mittelkuppel unter Normal- und unter UV-Licht zeigt die große Qualität der ursprünglichen Malerei von Rudolph Byss sowie die Retuschen der Nachkriegsrestaurierung (Fotos: M. Staschull, 2010)

waren in der erheblich größeren Mittelkuppel (Krönung Mariens durch die göttliche Dreifaltigkeit) Übermalungen und Rekonstruktionen von 1960 zu bearbeiten. Nach Festigung und Reinigung der Oberflächen sowie partiellen Stabilisierungen des Putzträgers erfolgten Retuschen an den Fehl- und Schadstellen (Abb. 11).¹⁹ Doch das eigentliche Lichtzentrum des Gemäldes (Zentralbereich zwischen Maria, Gottvater und Sohn) versackte gewissermaßen in einer grau-beige gefassten Undeutlichkeit. Zur „Aufklärung“ und damit besseren Erkennbarkeit wurde eine helle Strichretusche flächig aufgelegt, so dass nun (wie auf den Vorkriegsfotos sichtbar) eine klare Differenzierung des Kuppelgemäldes wieder möglich ist. Erwähnt sei auch die Malerei in den Gewölbezwickeln (vier Evangelisten) und Pseudopendentifs (vier Engel), die infolge Durchfeuchtung zum Teil mit erheblichen Salzsäuren belastet war. Wiederholte Kompressenbehandlungen ermöglichten eine weitgehende Salzreduzierung. Mit zurückhaltenden Retuschen wurden die entstandenen Fehlstellen geschlossen.

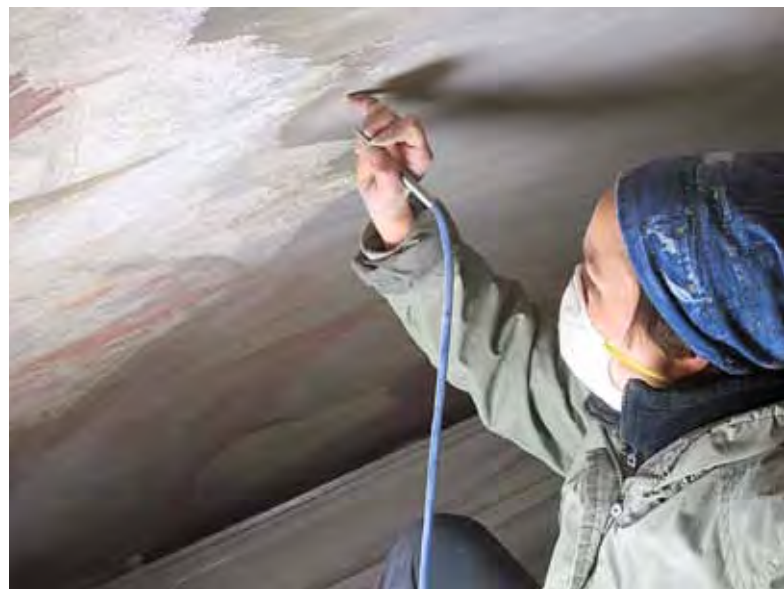
Die Westkuppel (Engelsturz) stand seit 1960/62 in einer stumpfen und grautonigen Temperamalerei, die sich im Bereich des Himmels bereits in kleinen Flächen vom Träger löste und den Blick auf eine hellblaue und gelbliche Fassung freigab (Abb. 12). Die zunächst vorgesehene Festigung und Reinigung der grauen Übermalung erschien allen Beteiligten fragwürdig; obwohl die Finanzmittel nicht eingeplant waren,

Abb. 12: Westkuppel mit grauer Überfassung, die mittels Mikrostrahlverfahren abgenommen werden konnte (Foto: M. Staschull, 2012)

entschloss man sich daher zur Freilegung. Nachdem erste Versuche mit Lösungsmitteln oder mechanisch (Skalpelle) kein befriedigendes Ergebnis zeigten, ließ sich mittels Mikrostrahlverfahren eine effiziente und sehr schonende Abnahme der Überfassung Körners realisieren. Eine behutsame Retusche (Bindemittel: Thylose MH300) in „Strichelmanner“ schloss die Fehlstellen innerhalb der Originalmalerei zu einem gut vertretbaren Gesamtbild (Abb. 13).²⁰

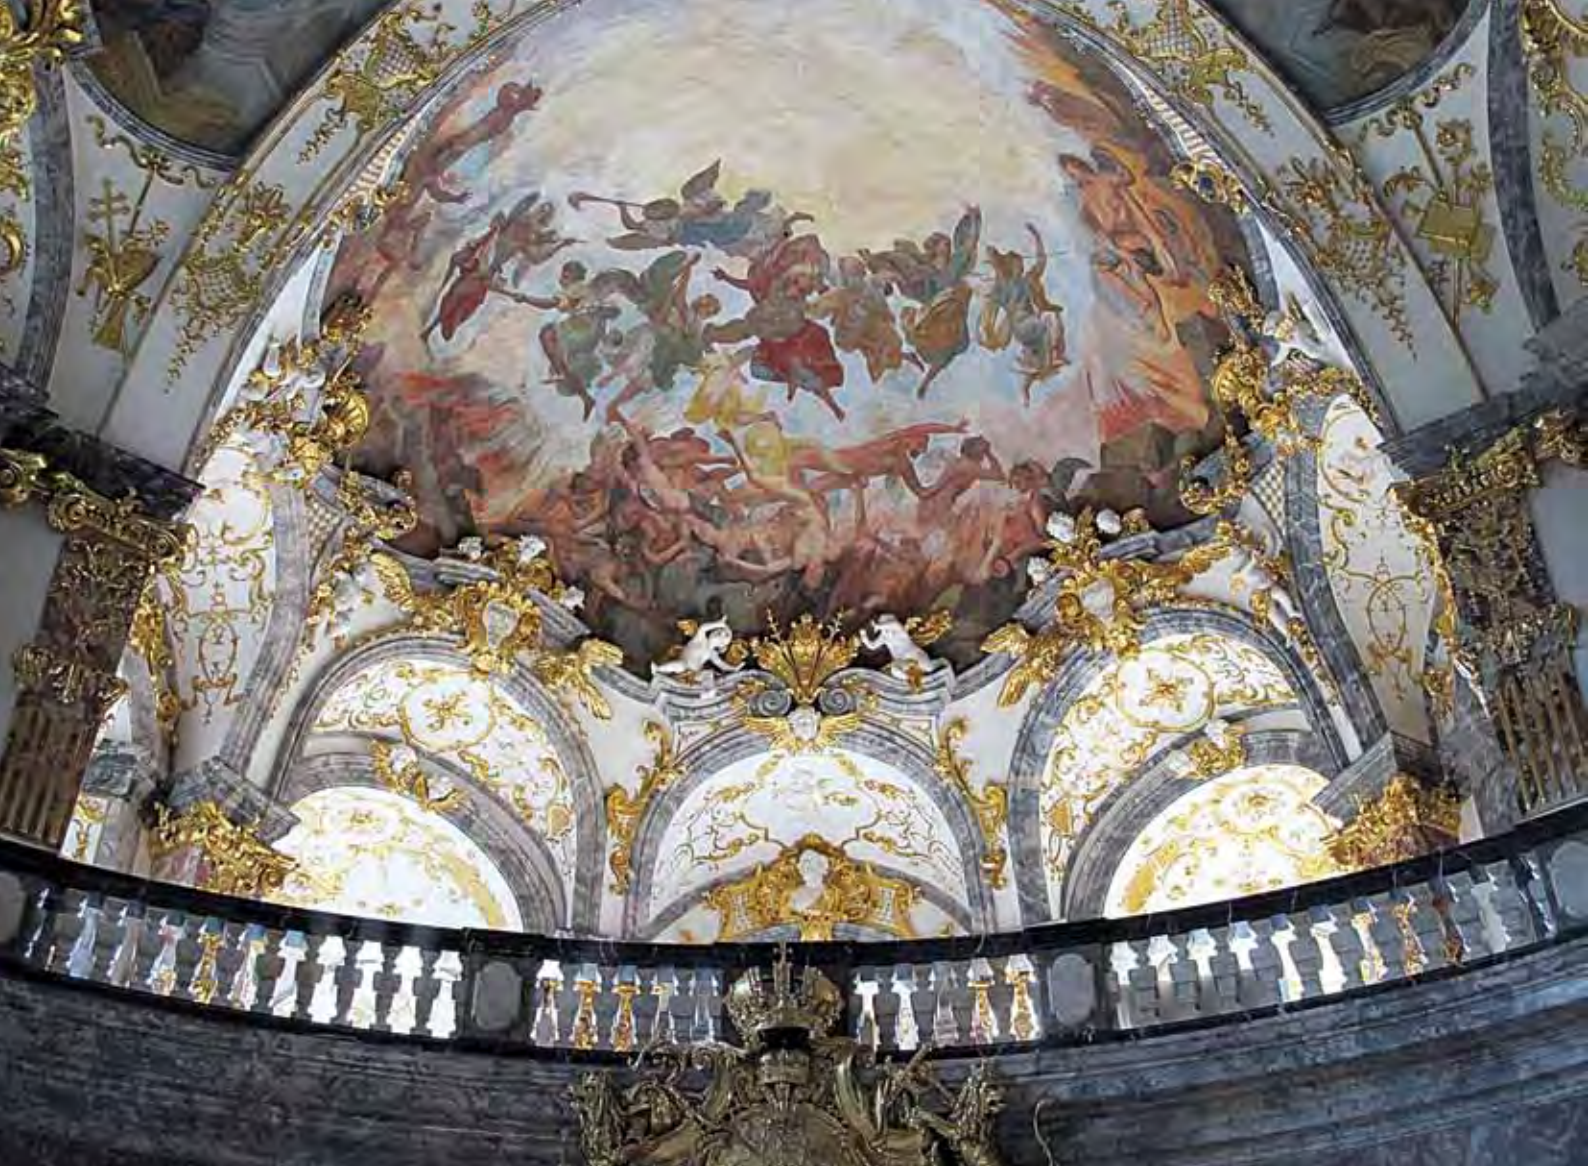
Abb. 13: Westbereich der Hofkirche mit freigelegter und retuschierte Gewölbemalerei (Foto: M. Staschull, 2012)
