Norbert Bergmann

Stuck und Verformung – Betrachtungen zur Dauerhaftigkeit von Stuck

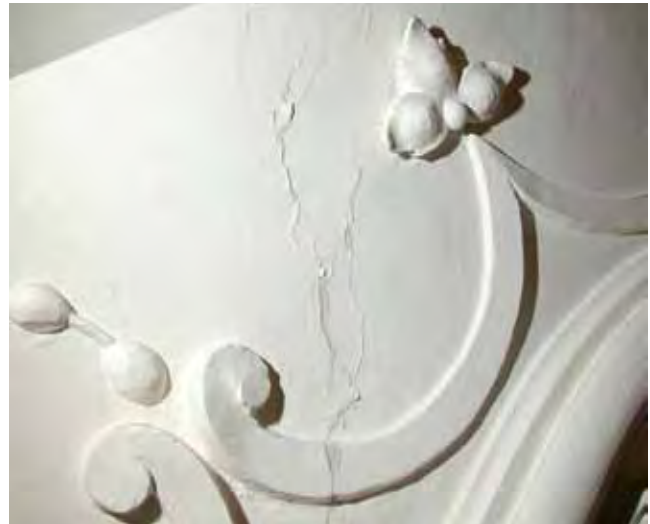
Als Ingenieure werden wir oft gebeten, Schäden am Stuck und Putz zu beurteilen. In der Klosterkirche Maria Himmelfahrt in Fürstenzell zeigten sich einige Jahre nach der großen Restaurierung erneut Risse und aufstehende Farbschichten [Abb. 1 und 2]. In der Pfarrkirche Maria Heimsuchung in Willprechtzell waren große Teile eines Medaillons abgestürzt [Abb. 3 und 4]. In der Klosterkirche Schäftlarn fiel ein Stück Putz aus dem Gewölbe. Bei all diesen Schäden geht es um die Frage nach dem Warum. Und es gibt fast immer eine Gemeinsamkeit in den Antworten: Das Bauwerk hat sich bewegt. Die Frage nach dem Schaden am Stuck ist also in erster Linie eine Frage nach der Verformung des Putzuntergrundes, d. h. des Gewölbes, der Flachdecke oder des aufgehenden Mauerwerks, bzw. nach den Interaktionen zwischen diesen Bauteilen.

Abb. 2: Fürstenzell, Klosterkirche, aufstehende Farbschichten im Scheitel des Chorbogens auf der Seite des Langhauses; die Risse sind wohl bereits bauzeitlich bei der Ausschalung des Gewölbes entstanden; die Rissöffnungsweite folgt der jahreszeitlichen Beanspruchung und kann nicht dauerhaft geschlossen werden.

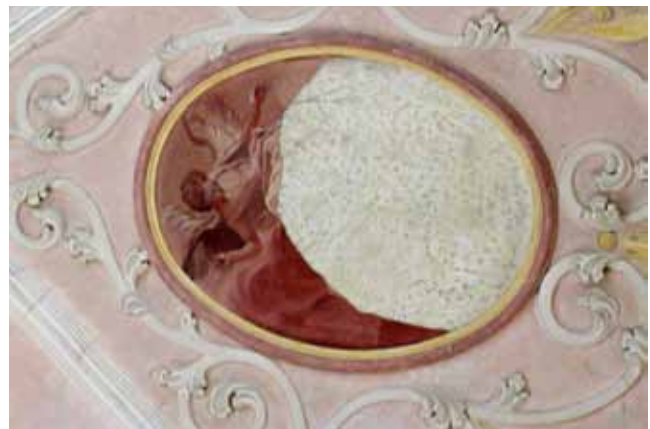
Abb. 3: Pfarrkirche Willprechtzell, die Medaillons und die umrahmenden Stuckierungen wurden in einer zweiten Ausstattungsphase eingefügt. Die Stuckierung der Gewölbegrade ist bauzeitlich. Das Spantengewölbe ist durch zahlreiche Schäden und Zerstörungen der Dachwerke großflächig deformiert.

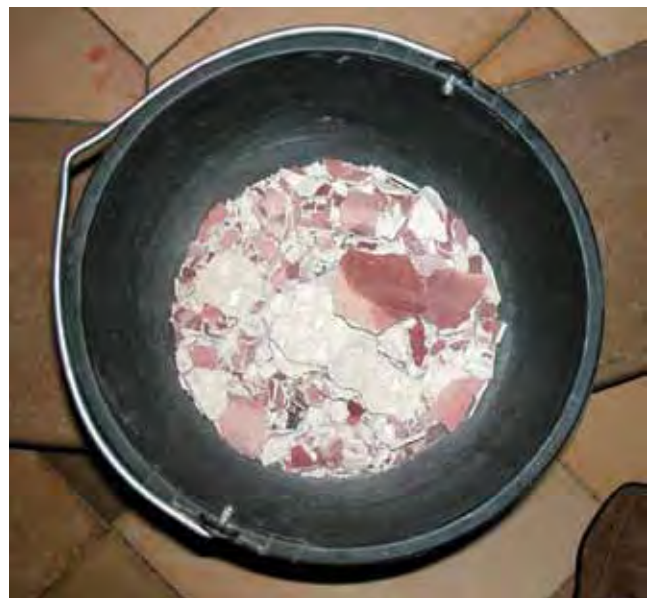
Abb. 4: Pfarrkirche Willprechtzell, das Medaillon nach dem Absturz: restaurieren oder rekonstruieren?

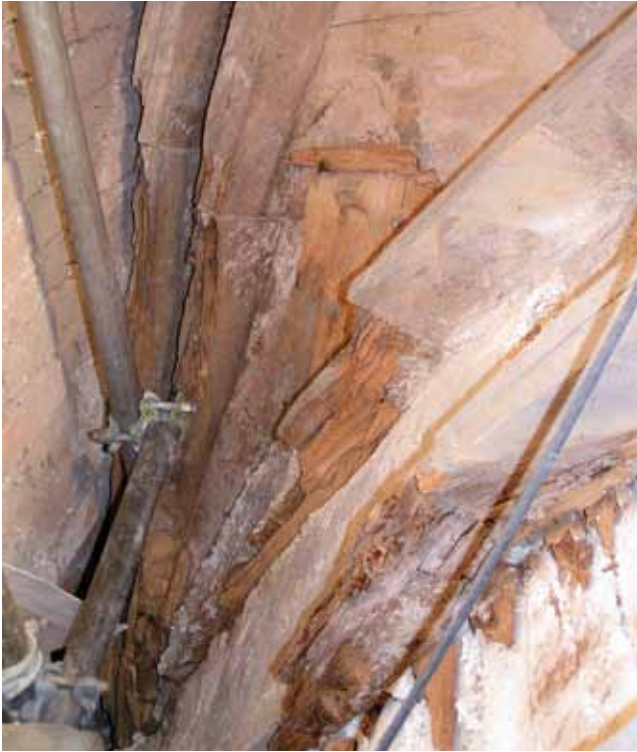
Abb. 13: München, Berg am Laim, Pfarrkirche St. Michael, zerstörtes Spantengewölbe, Seitenansicht der Spanten in der Gewölbetrompe Süd-West über dem Zentralraum

Das aufgehende Mauerwerk zeigt nur geringe Risse. Im Bereich der südwestlichen Gewölbetrompe des Zentralraums waren jedoch großflächige Hohlstellen vorhanden. Nach der Beräumung der Gewölbezwicke von oben zeigte sich eine nahezu vollständige Zerstörung des Spantengewölbes durch eindringende Feuchte mit nachfolgendem Pilzbefall [Abb. 13]. Bereits mit geringem Druck konnte ein Teil der Putze und der den Putz tragenden Latten entfernt werden [Abb. 14]. Dass der Putz noch nicht abgestürzt war, dürfte an der dreidimensionalen Lastabtragung der Putzschale gelegen haben.

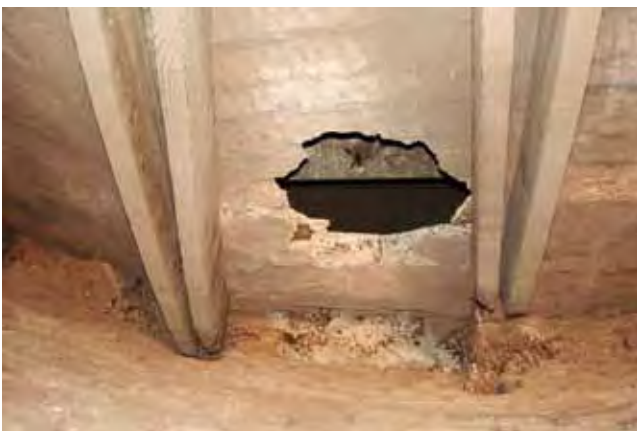
Abb. 14: München, Berg am Laim, Pfarrkirche St. Michael, zerstörtes Spantengewölbe, Blick von oben in die Gewölbetrompe Süd-West über dem Zentralraum

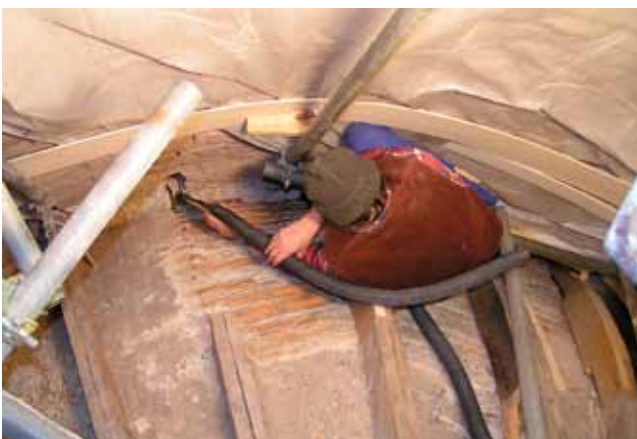
Abb. 15: München, Berg am Laim, Pfarrkirche St. Michael, zerstörtes Spantengewölbe, Blick von oben in die Gewölbetrompe Süd-West über dem Zentralraum; im rechten Bildfeld die bereits reparierten Spanten aus Abb. 13

Die Reparatur erfolgte von oben in handwerklicher Technik. Wichtigstes Kriterium hierfür war die Erhaltung des noch intakten Putzes und der daran befestigten Stuckierung. Durch die Lastumlagerung von der Spante auf die Putzschale stand der Putz unter Vorspannung. Geringste weitere Verformungen hätten nach dem Beräumen des Schutts in den Gewölbezwicken neue Schäden verursacht. Die Reparatur der Spanten erfolgte mit Holzbrettern, Holzleisten und Schnellbauschrauben. Alle Arbeiten wurden von einem Hänegerüst aus durchgeführt [Abb. 15].

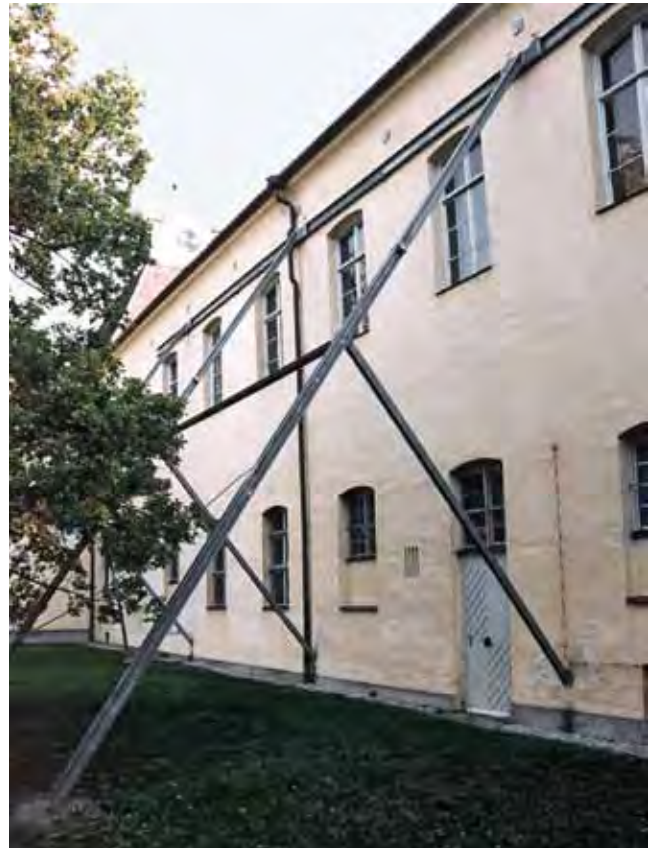
Die nördliche Saalwand musste bereits kurz nach der Errichtung des Bauwerks nachgebessert werden. Ein paar Jahre später spricht man bereits von umfangreichen Sicherungsarbeiten. Die Archivalien berichten auch in späterer Zeit immer wieder von Schäden im Hubertussaal. Die heute noch im Dachwerk vorhandenen Verstärkungen der Binder-Sparren mit verzahnten Beilaschungen dürften aus barocker Zeit stammen. Die zusätzlichen Stahl-Spannanker wurden wohl Anfang des 20. Jahrhunderts eingebaut. Doch alle zusätzlichen Verstärkungen konnten weitere Verformungen der Nordwand nicht verhindern. Einzig eine Notsicherung mit einem außen liegenden Abstützungsgerüst zeigte Erfolg

Abb. 16: München, Schloss Nymphenburg, Rückseite der ehem. Orangerie (Erdgeschoss) und des Hubertussaaes (Obergeschoss) im nördlichen Seitenflügel, provisorische Abstützung der Nordwand

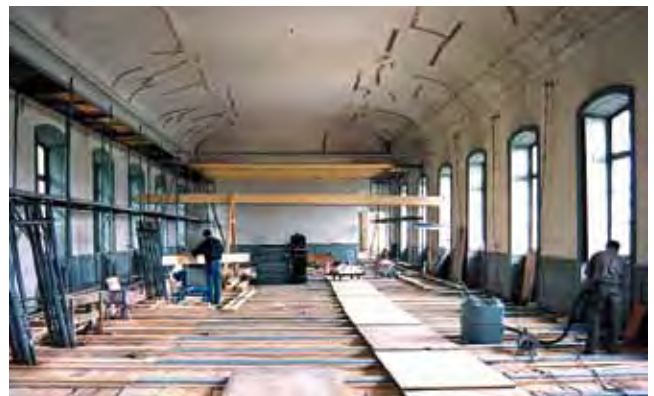
Zu Beginn der jetzigen Instandsetzung in den Jahren 2000 bis 2005 hatte die Nordwand eine Ausbauchung von bis zu 24 cm. Nach Freilegung der Deckenuntersicht zeigte sich das ganze Spektrum der Zerrüttungen [Abb. 17 und 18]. Viele Putze waren mit großen Rissen durchzogen, insbesondere an den Stoßstellen der Putzträger (Brettschalung mit aufgenagelten gespalteten Haselnussruten). Das Gesims drohte abzustürzen. Eine statische Analyse zum Verformungsverhalten des Dachwerks mit seiner daran befestigten Flachdecke und dem aufgehenden Mauerwerk zeigt sehr deutlich, dass bei nachgebendem Untergrund das Dachwerk nicht in der Lage war, die Mauerkrone zu halten. Die durch das Gewicht des Dachs über Reibung erzeugte Rückankerungskraft war viel zu gering, um das kippende Mauerwerk rückzuankern. Wäre die Reibungskraft größer gewesen, hätte das Dachwerk versagt.

Abb. 17: München, Schloss Nymphenburg, Blick nach Osten in den Hubertussaal nach Abschluss der statischen Maßnahmen und vor Beginn der Restaurierung der Raumschale

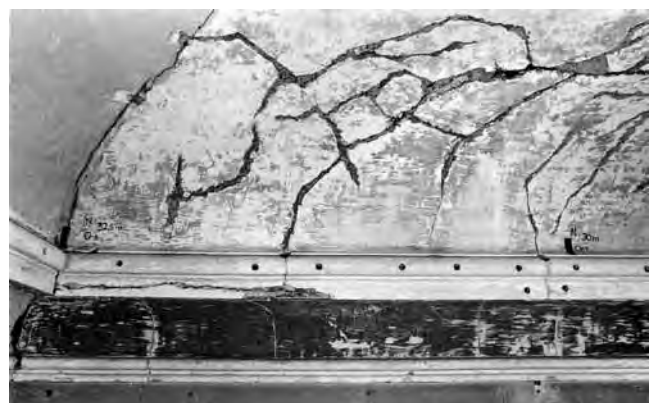
Abb. 18: München, Schloss Nymphenburg, Hohlkehle im Nord-Ost-Eck des Hubertussaaes, Zustand der Putze nach Ausbau der Kittungen und nach der mechanischen Sicherung der Stuckierungen

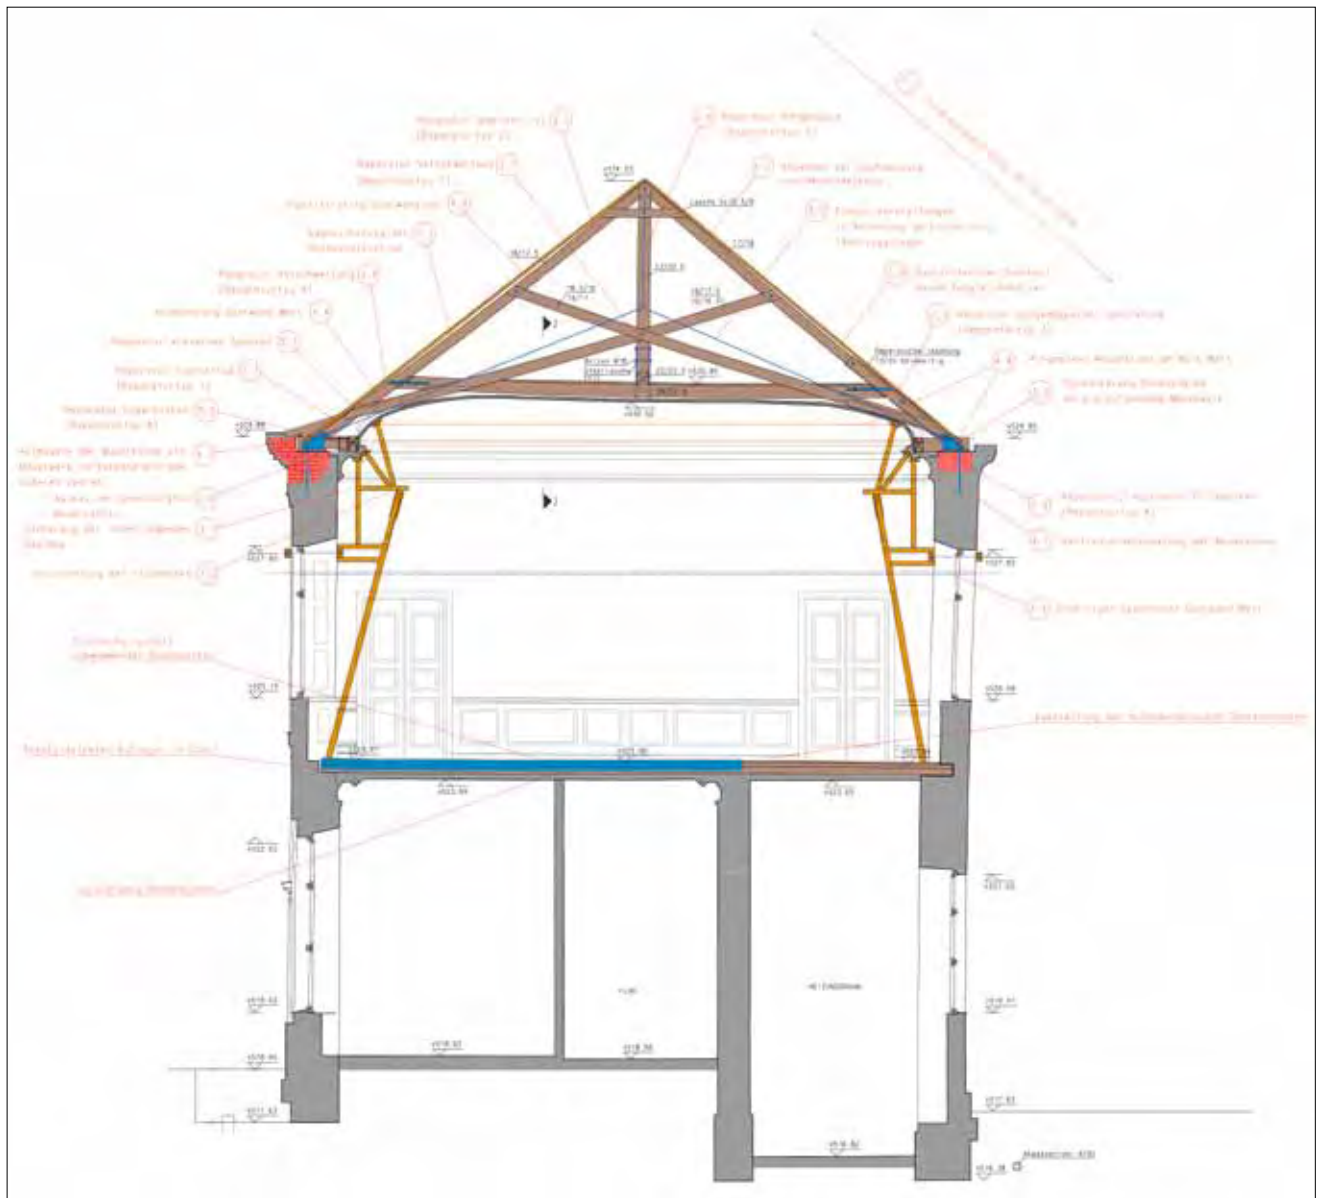
Abb. 19: München, Schloss Nymphenburg, Aufmaß Querschnitt, Blick nach Westen, Darstellung der statisch-konstruktiven Maßnahmen zur Wiederherstellung der Standsicherheit

Das zur Ausführung freigegebene Konzept sah eine massive Versteifung des Dachwerks vor [Abb. 19]. Hierzu wurden zunächst alle geschädigten Balken erneuert oder verstärkt. Danach wurden entlang der Traufen und der Querwände Stahlbetonringanker eingebaut. Die eigentliche Verstärkung der Dachkonstruktion erfolgte durch zusätzliche Sperrholzplatten auf der Sparrenlage mit form- und kraftschlüssigen Verbindungen untereinander und zum aufgehenden Mauerwerk. Es entstand ein Falzwerk.

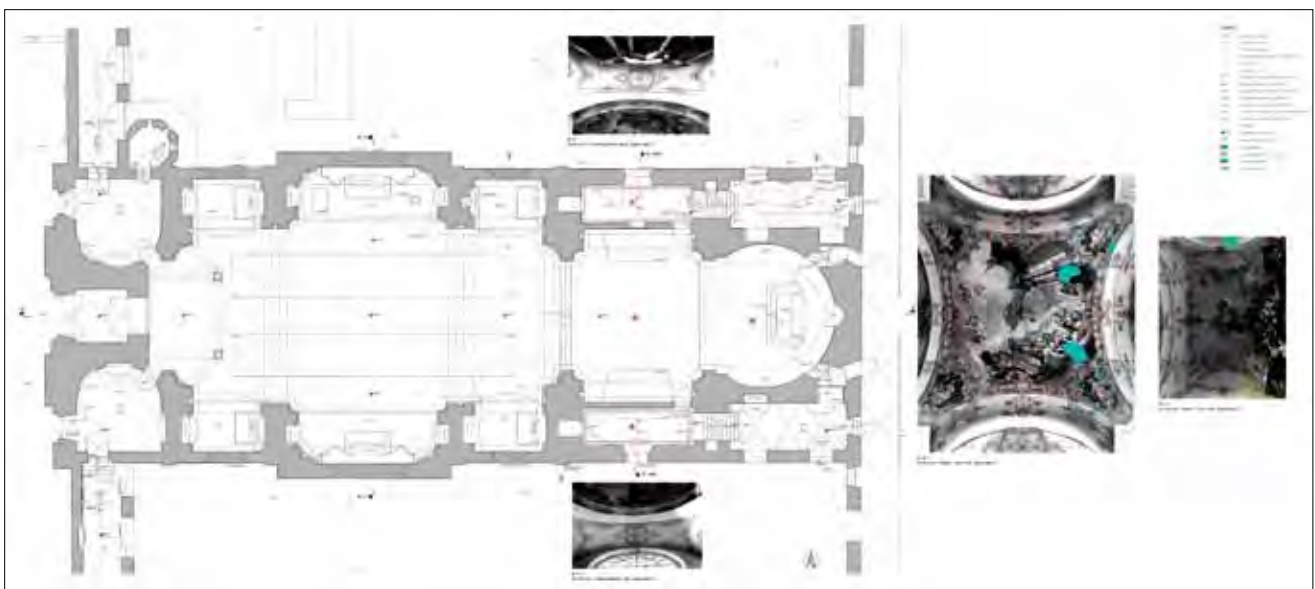
Umfangreiche Untersuchungen des Bauwerks zeigten zahlreiche Deformationen der Stuckierung, ausgeprägte Risse zwischen Gurtbögen und Gewölbekuppeln sowie zahlreiche Hohlstellen zwischen Putz und Mauerwerk [Abb. 22]. Das Rissbild auf der Gewölbeunterseite signalisierte ausge-

Abb. 22: Schäftlarn, Klosterkirche, Grundriss mit Darstellung der Gewölbeuntersichten, Kartierung der für die Beurteilung der Standsicherheit wesentlichen Schäden

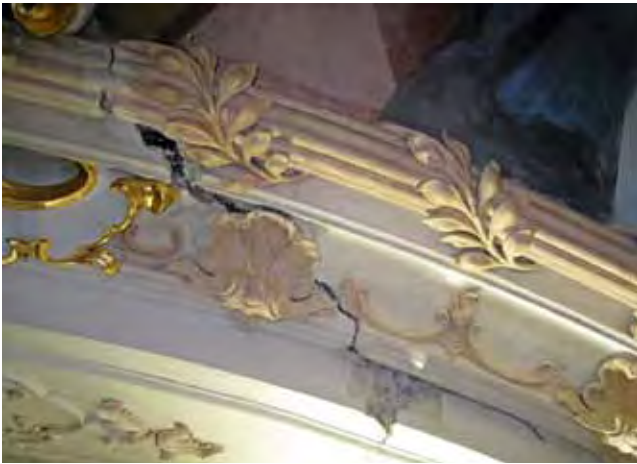
prägte Verformungen in den Übergängen der Gewölbekuppeln zu den Gurtbögen, deutlicher ausgeprägt in der Querschnittsrichtung. Freilegungen der entsprechenden Risse zeigten eine nahezu vollständige Ablösung des Gewölbemauerwerks von dem Mauerwerk der Gurtbögen [Abb. 23 und 24].

Abb. 23. Schäftlarn, Klosterkirche, Relativverformung zwischen mittlerer Gewölbekuppel (Hauptraum) und westlichem Gurtbogen

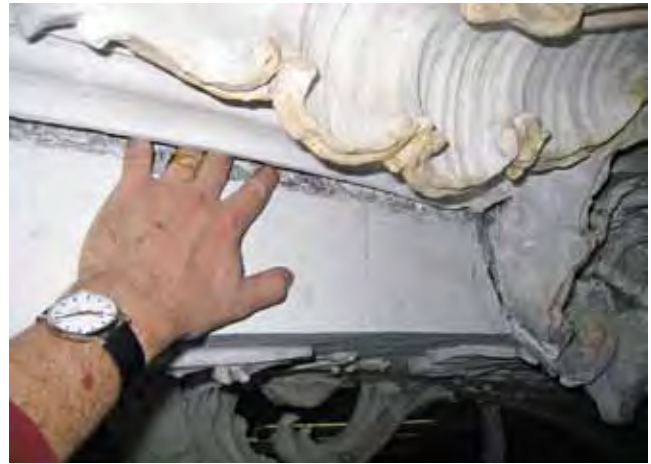
Abb. 24. Schäftlarn, Klosterkirche, Relativverformung zwischen östlicher Gewölbekuppel (Chor) und westlichem Gurtbogen

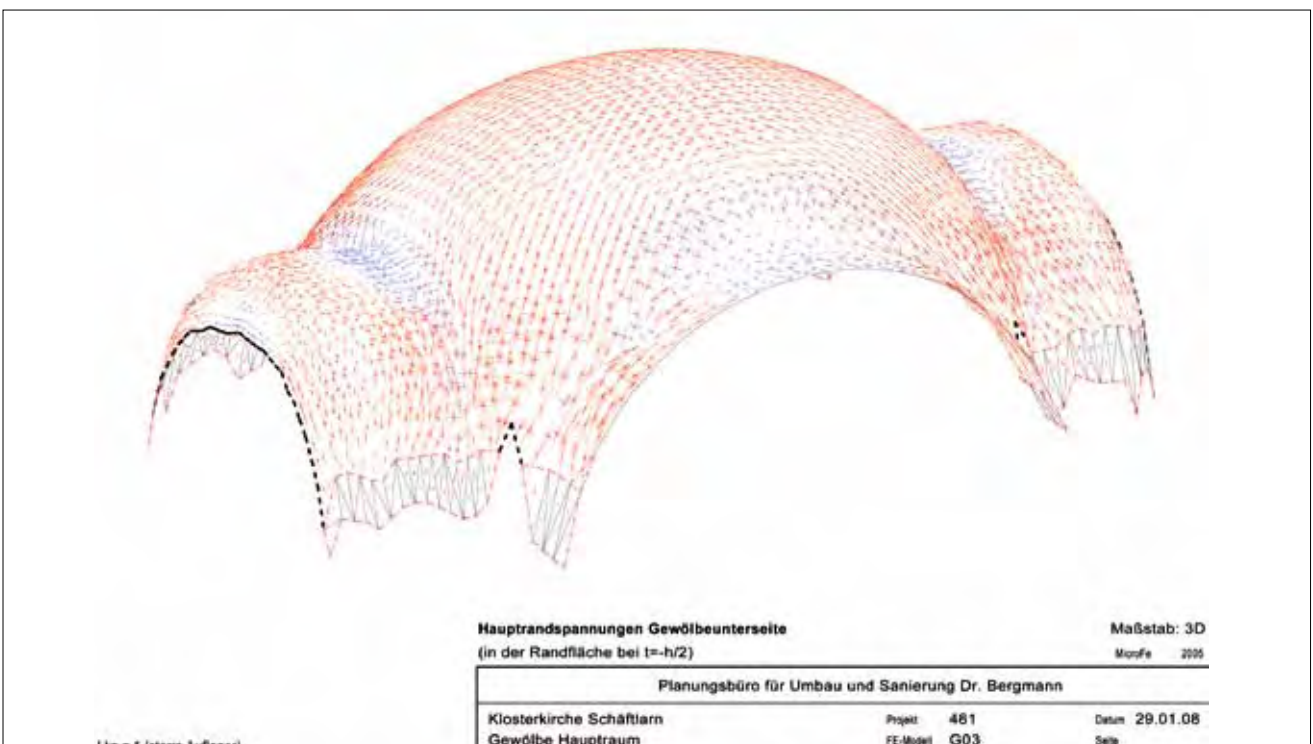
Zur Überprüfung wurden die Gewölbeuntersichten geodätisch erfasst und aus den Messpunkten ein Netz generiert. Über die Finite-Elemente-Methode nach Theorie 1. Ordnung konnte dann das Tragverhalten simuliert werden [Abb. 26]. Die in den statischen Berechnungen erkennbaren Zugbeanspruchungen korrelieren mit den vorhandenen Rissen und den gemessenen Deformationen. Die Standsicherheit der Gewölbe ist gegeben. Die Unverträglichkeit der Deformationen an den Übergängen von Gewölbekuppeln und Gurtbogen bzw. Tonnengewölbe führt zu lokalen Überlastungen der Putze und Stuckierungen: Die Verkehrssicherheit ist offensichtlich nicht mehr gegeben.

Abb. 26: Schäftlarn, Klosterkirche, FEM-Berechnung des Kuppelgewölbes über dem Hauptraum, linear-elastisch, ohne Berücksichtigung der Risse, Darstellung der Haupttrandspannungen auf der Gewölbeunterseite: rot = Druck, blau = Zug
