Klimabedingte Schäden an Raum und Ausstattung.

Fallbeispiele aus Baden-Württemberg

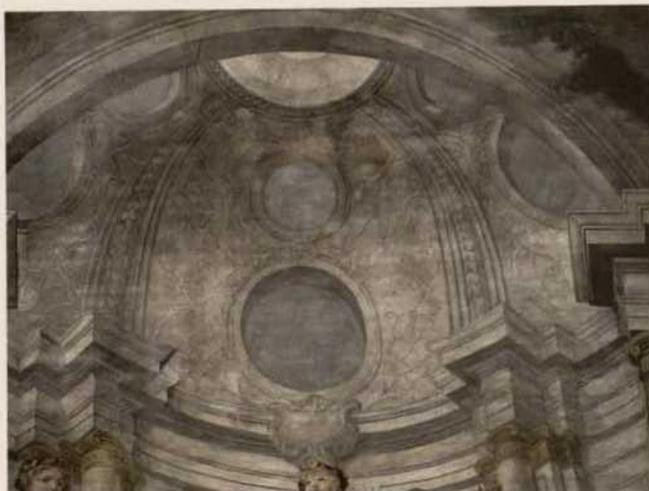
Abb. 1. Kisslegg, Kath. Pfarrkirche: Verschmutzung durch ein ungesteuertes Umluftheizsystem.

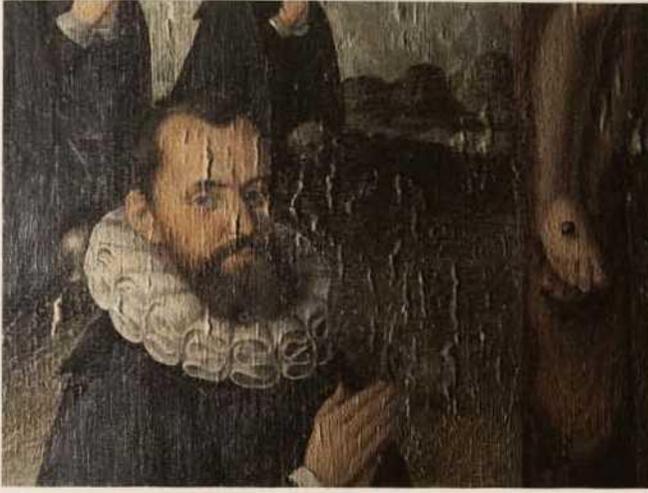
Abb. 6. Schwäbisch Hall, St. Michael, Leinwandbilder: Verformung des Leinwandträgers durch ungünstige Klimabedingungen und Aufhängung der Gemälde ohne Rückseitenschutz an einer Außenwand.

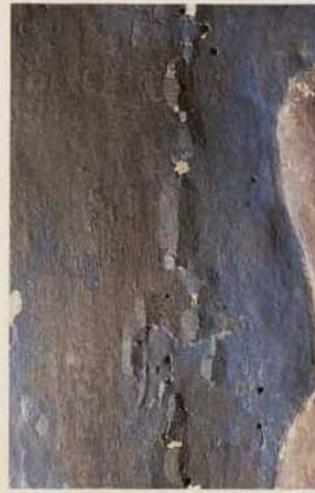
4 △

Abb. 4. Stuttgart-Mühlhausen, St. Veit, Hochaltar, Detail: Beispiel für erhebliche Fassungsschäden an den gotischen Altären und Skulpturen durch Überheizen des Kirchenraums.

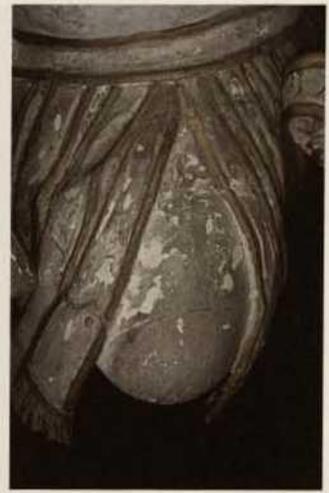
5 △

Abb. 5. Stuttgart-Mühlhausen, St. Veit, Hochaltar, Detail: Fehlstellen durch bereits abgeplatzte Fassungsschichten nach andauernder Überheizung des Kirchenraums.

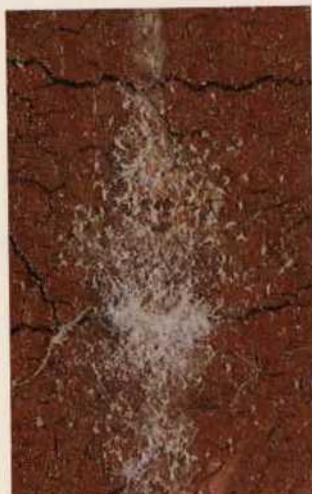
Abb. 7. Blaubeuren, ehemalige Klosterkirche, Hochaltar, Detail: Schimmelbildung auf einem Tafelbild wegen zu hoher Luftfeuchte im unbeheizten Kirchenraum.

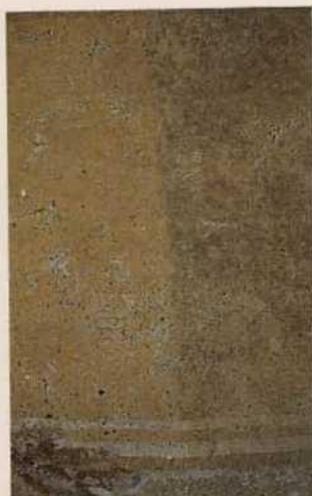
Abb. 8. Reichenau-Oberzell, St. Georg, Nordwand, Die Heilung eines Wasserstüchtigen (vgl. Abb. 19), Detail: Arbeitsprobe zur Abnahme des Schimmels im Hintergrund.

2003 – nur 15 Jahre nach der letzten Restaurierung – war ein Verschmutzungsgrad erreicht, der dem von 1982 entsprach. Immerhin lagen damals über 60 Jahre seit der Restaurierung von 1921/22 dazwischen. Zudem war auf der Nordwand im oberen Teil der Bildszenen (Hintergründe) ein erheblicher Pilzsporenbefall aufgetreten, der seinen Nährboden aus der von Mezger 1921/22 aufgetragenen dünnen kaseingebundenen Übermalung zog und den darunter liegenden Originalbestand gefährdete. Seit den letzten Wartungen 1998 und 2001 konnte ein rasantes flächiges Ausbreiten des Pilzbefalls beobachtet werden. Begünstigt wird dieses Wachstum durch die zu hohe Luftfeuchtigkeit und die Bildung von Kondenswasser auf der Nordwand. Durch den zunehmenden Besucherandrang, der sich im Kirchenraum bewegt und sich nur bei geordneten Führungen längere Zeit in den Bänken aufhält, entwickeln sich Turbulenzen, die ständig Staubpartikel in die bemalten Wandzonen transportieren, wo sich diese ablagern. Verschmutzungen und Feuchtigkeit bilden auf den Malschichten ein nicht zu unterschätzendes Gefahrenpotential (Abb. 8).

In St. Georg war 2003 ein Zustand erreicht, der eine erneute Einrüstung notwendig machte, um diese Ablagerungen zu entfernen, weil die Gefahr einer Verklebung von Schmutz und Malerei ebenso besteht, wie das Durchwandern der originalen Malschicht durch Pilzmyzele. Die immer kürzer werdenden Restaurierungsintervalle belasten den Malereibestand erheblich. Gleichzeitig wurde in Kooperation mit Bauphysikern und Ingenieuren ein Konzept zur Klimaverbesserung durch eine gesteuerte Be- und Entlüftung erarbeitet. An den Seitenschiff-Fenstern werden Sensoren angebracht, die neben Windgeschwindigkeit im Außenbereich das Innen- und Außenklima messen und in Abhängigkeit von relativer Luftfeuchte und Temperatur für eine automatische Bedienung der Lüftungsflügel sorgen. Öffnungen in der Decke ermöglichen eine thermische Entlüftung. Die bereits im Konzept von 1988 als Klimaschleuse vorgesehene Vorhalle wurde technisch so verbessert, dass

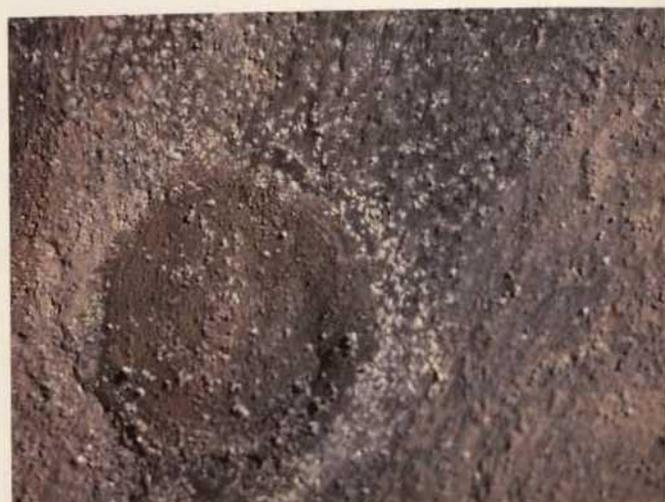
Abb. 9. Birnau, Klosterkirche, Deckengemälde, Detail: Besiedelung von Mikroorganismen auf einem mit Magermilch fixierten Fresko, nachdem hoher Besucherandrang und offen stehende Türen eine permanent zu hohe Luftfeuchtigkeit im Kirchenraum verursachen.

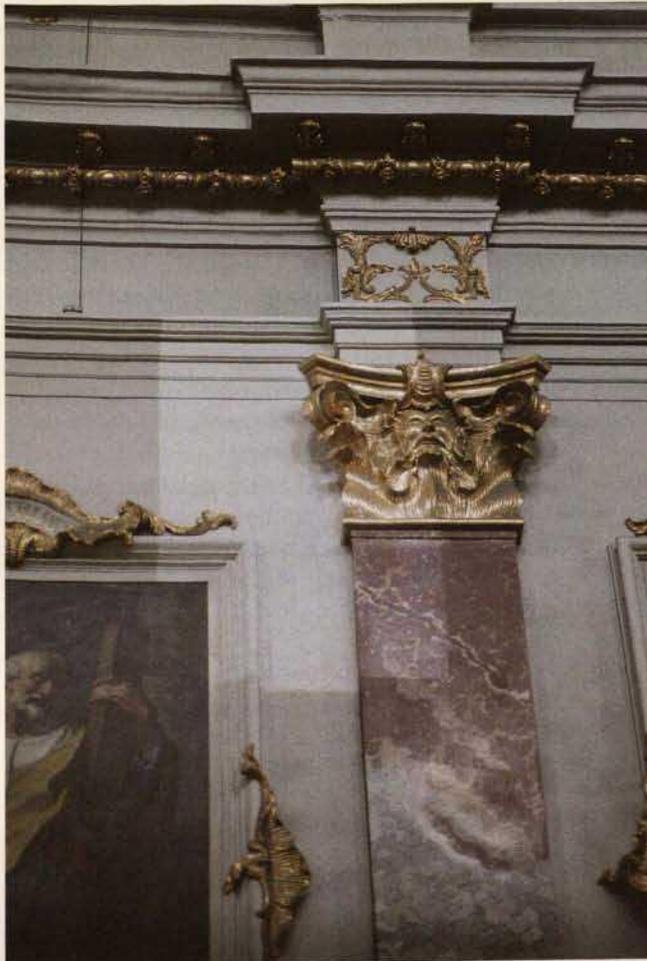
△ Abb. 11. Erbach, St. Martin, Stuckausstattung, Detail: aufstehende Polierweißfassung in einer nur gelegentlich beheizten Kirche.

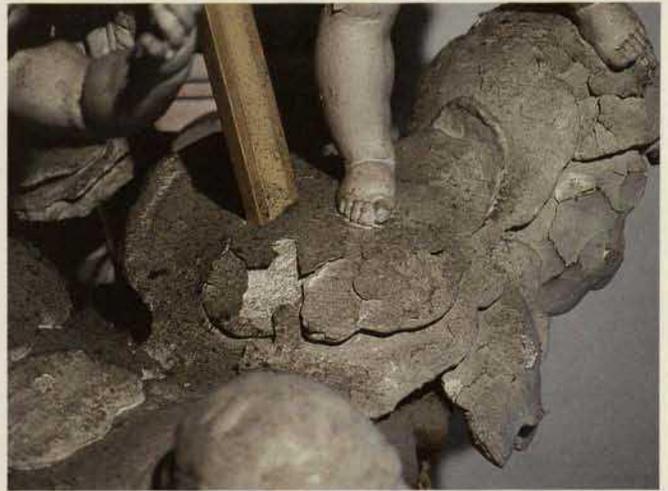
◁ Abb. 10. Biberach, St. Martin, Trockenreinigung einer Kalkfassung, Reinigungsmuster.

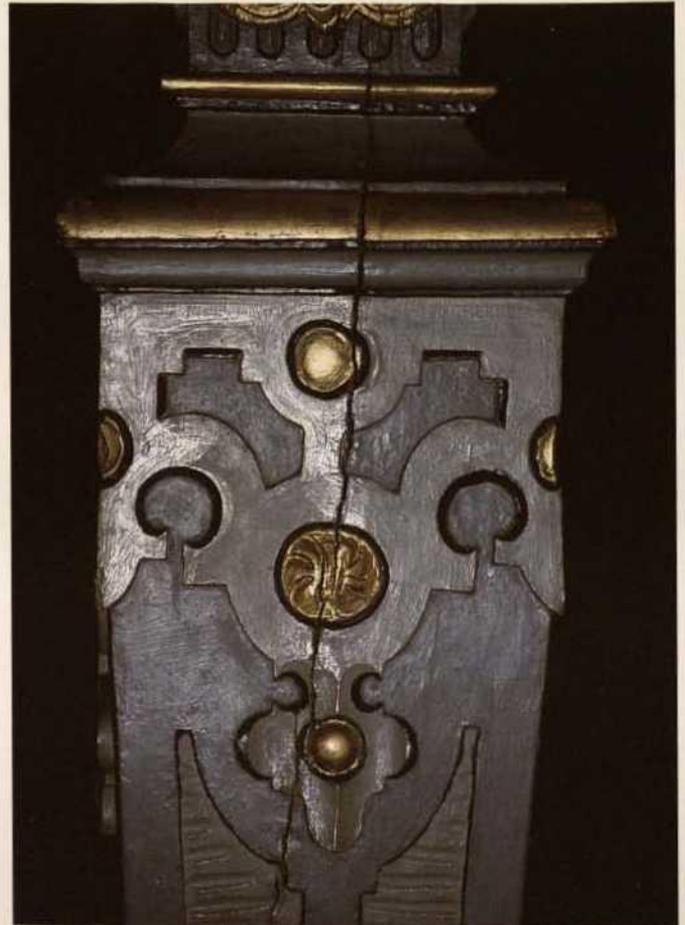
prominenter Leitung ein Konzert in der Kirche statt. Am Tag zuvor wurde von dem Dirigenten und dem Orchester die Raumtemperatur von 14° bemängelt. Da jedoch die Heizungsanlage vor Fremdzugriff und unkontrollierter Steuerung abgesichert war, ließ sich die Raumtemperatur nicht erhöhen. Ein Energieversorgungsunternehmen war Sponsor dieser Veranstaltung und sorgte am Tag vor der Aufführung kurzerhand für Abhilfe. Mit mehreren Elektrogeneratoren ist der Kirchenraum in kürzester Zeit auf eine Raumtemperatur von über 35° aufgeheizt und während des Konzerts auch gehalten worden. Augenzeugen berichteten hinterher, dass Besucher sich ihrer Mäntel und Jacken entledigt hatten. Der Kirchenraum hatte an jenem Tag jeden Wohnzimmerstandard weit überschritten. In den folgenden Tagen hat es im Kirchenraum ein akustisches Nachbeben gegeben. An allen hölzernen Ausstattungen entstanden Risse (Abb. 15). Am Hochaltar standen innerhalb einer Woche Mal- und Fassungsschichten auf, die notgesichert werden mussten. Die nachfolgenden Sicherungsarbeiten beliefen sich auf 85.000,- DM. Seit dieser Zeit ist das Materialgefüge gestört, es lösen sich immer wieder Farbschollen vom Untergrund.

An der Orgel sind alle hölzernen Teile geschwunden. Hölzerne Pfeifen wiesen erhebliche Schwundrisse auf, das Instrument war ab dieser Zeit nicht mehr bespielbar. Das Orgelgehäuse zeigte erhebliche Fassungsverluste, der Boden auf der Empore war übersät von abgefallenen Fassungsschichten. An der Orgel entstand ein Schaden von über 1 Million DM. Der massive Eingriff in das Klima anlässlich des Konzertes erfolgte seinerzeit ohne Wissen der Kirchengemeinde.

Abb. 15. Esslingen, St. Dionys, Hochaltar, Detail: Nach einer Aufheizung des Kirchenraums auf über 35° sind an der Ausstattung Schäden in Millionenhöhe entstanden.

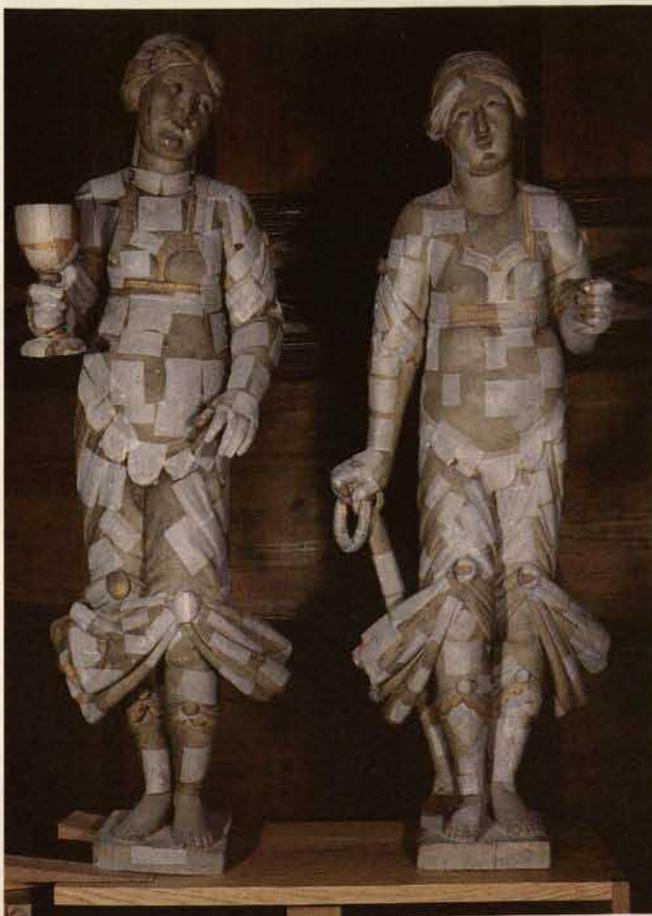
Abb. 16. Schwäbisch Hall, St. Michael, Skulpturen mit Fassungsschäden durch ständige Luftfeuchtewechsel aufgrund ungesteuerter Beheizung: Zustand der Notsicherung.

schaffenden Restauratoren in 4 Jahren gesichert und restauriert worden (Abb. 16, 17).⁵ Der umfangreiche Restaurierungsaufwand machte auch eine Überholung der Heizungsanlage zur Bedingung, mit der Auflage, die Raumtemperatur zukünftig auf max. 15° zu begrenzen. Zusätzlich ist an den Austrittsschächten der Warmluft eine Befeuchtungsvorrichtung eingebaut worden. Mit diesen Verbesserungen konnte das Klima im Raum in den vergangenen Jahren stabilisiert werden. Durch Wartungen wird der Bestand weiter überprüft.

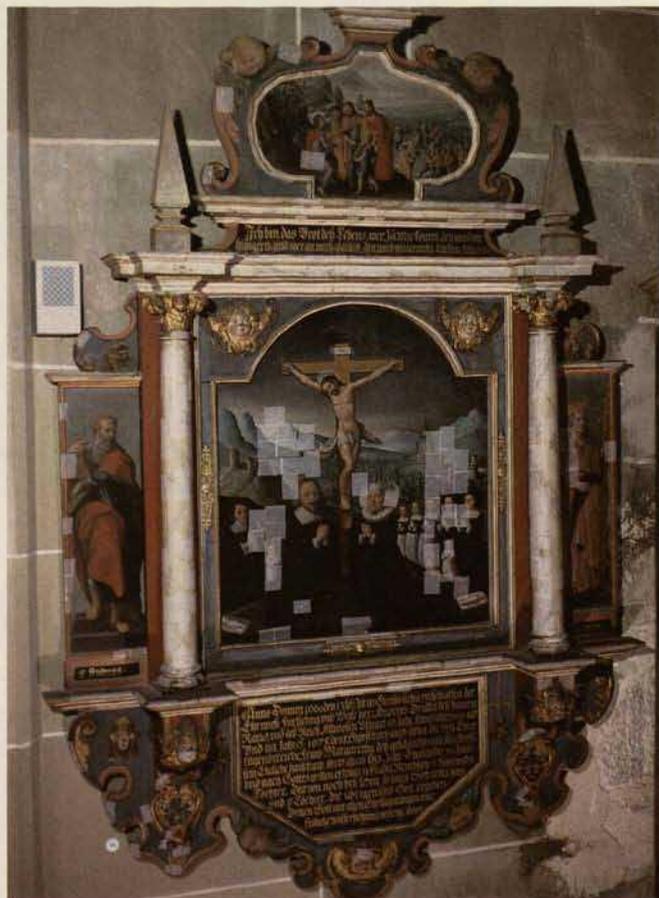
Abb. 17. Schwäbisch Hall, St. Michael, erhebliche Schäden an der gesamten Ausstattung durch ständige Luftfeuchtewechsel aufgrund ungesteuerter Beheizung.
