Ursachen und Behandlungsmethoden von Feuchteschäden an historischen Bauwerken

Moisture Damage on Historic Buildings. Causes and Methods of Treatment

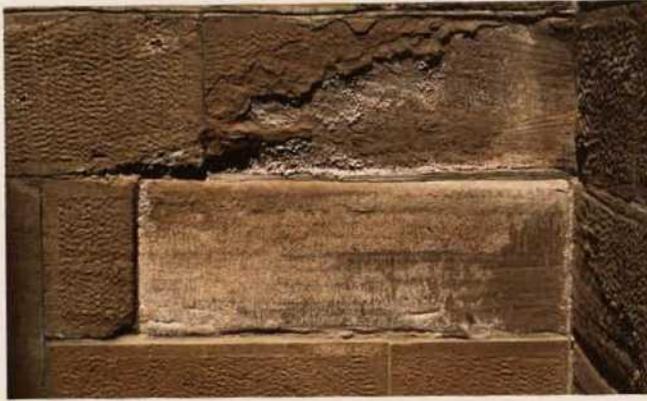
Abb. 1. Calw, evangelische Stadtkirche, Quadermauerwerk, Detail: Schalenbildung und Absanden der Oberflächen durch Kristallisation bauschädlicher Salze.

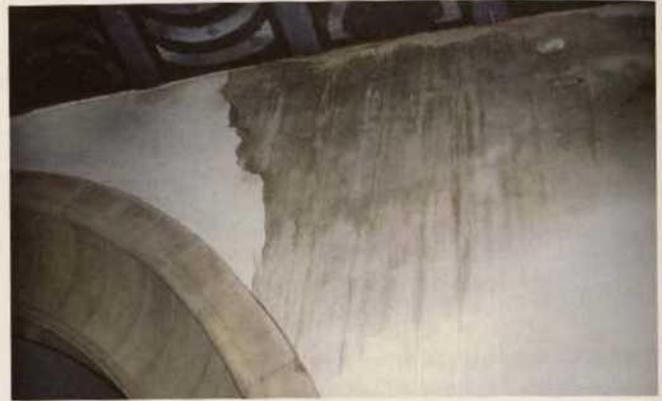
Es gibt unzählige Fälle, in denen Dachanschlüsse defekt oder Dächer undicht sind und nicht umgehend repariert werden. Regenwasser dringt von oben ins Mauerwerk oder ins Gebäudeinnere ein und zerstört die historische Substanz nachhaltig (Abb. 4, 6, 7).

Abb. 4. Gagggstadt, evangelische Kirche, Chorwand und bemalte Holzdecke, Detail: nachhaltige Durchfeuchtung durch eindringendes Regenwasser aufgrund offener, undichter Glockenstube.

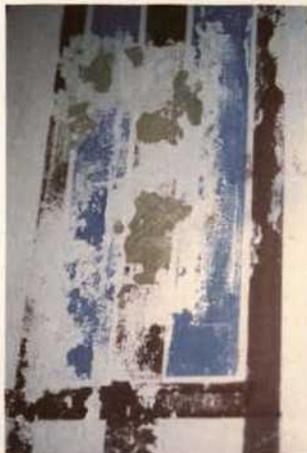
◁ Abb. 2. Stuttgart, Marmorsaal im Weißenburgpark, Detail: Schäden an der Malschicht durch die Kristallisation bauschädlicher Salze.

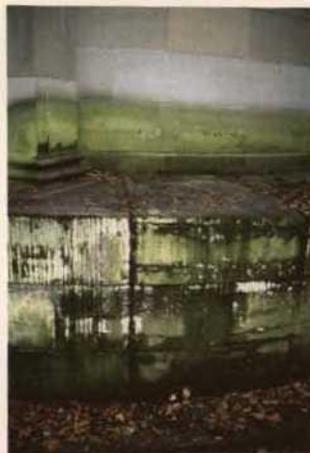
◁ Abb. 3. Heselach, Friedhof, Benckendorffkapelle, Detail: stark durchfeuchteter Sockel mit Moos- und Algenbewuchs.

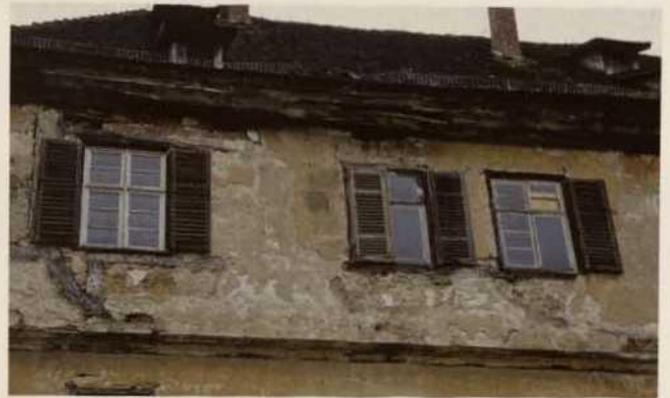
Abb. 6. Köngen, Wasserschloss, Südfassade, Ausschnitt: ausgeprägte Schäden an Außenputz und hölzerner Traufe aufgrund Undichtigkeit im Dach.

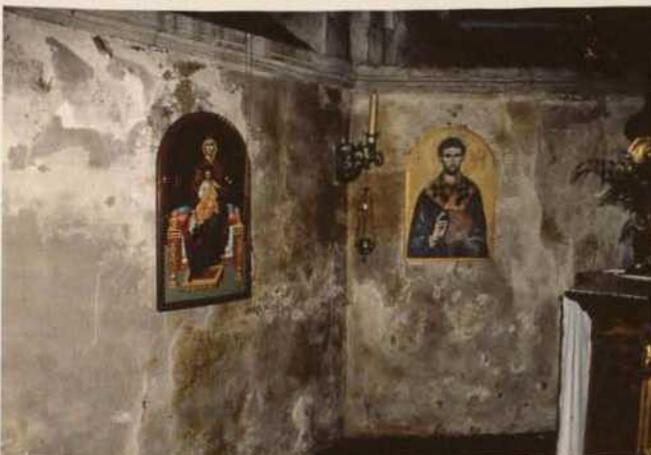
▷ Abb. 5. Schwäbisch Gmünd, Katholische Kirche St. Leonhard, Chor: ausgeprägte Putzschäden und starke Verfärbungen durch hygroskopische Salzbelastung.

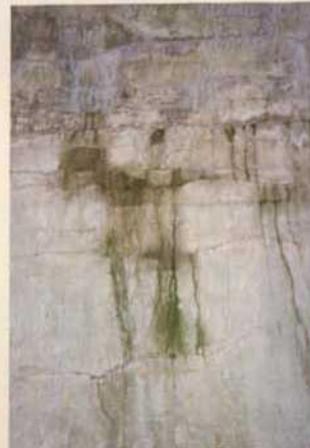
▷▷ Abb. 7. Iptingen, Huber'sches Mausoleum, Detail: Kalksinter-Fahnen an der Fassade infolge Dachundichtigkeit, da eindringendes Regenwasser das Calciumcarbonat aus dem Decken- und Wandputz gelöst und entlang der Putzrisse wieder ausgefällt hat.

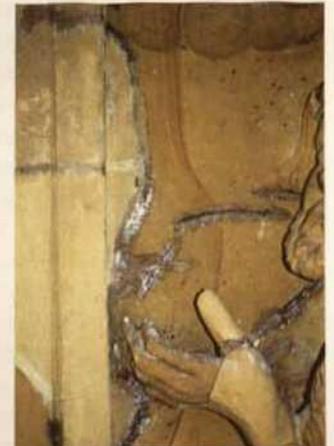
▷▷ Abb. 8. Ellwangen, Basilika, Sandsteinrelief: irreversible Verunreinigungen durch Epoxidharz, das aus gekitteten Rissen ausgetreten ist.

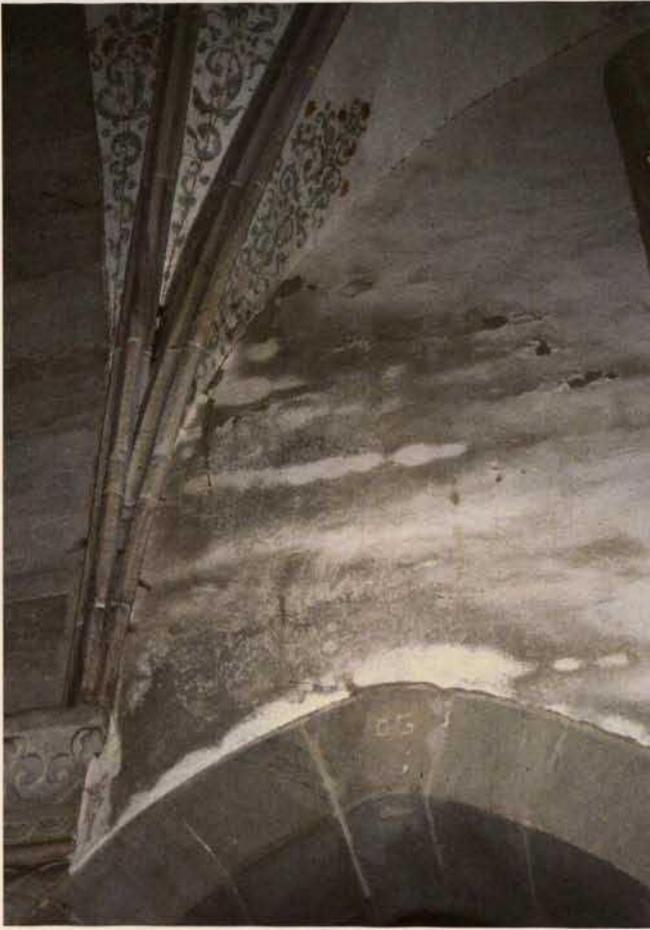
Regenrinnen und Fallrohre sind undicht oder werden durch herabfallendes Laub und Moos verstopft, so dass sie bei Regen das Bauwerk eher bewässern als entwässern (Abb. 9).

Abb. 9. Lorch, ehem. Klosterkirche, nördliches Seitenschiff: fortwährende Durchfeuchtung der West-Wand durch Regenwasser aufgrund einer verstopften Regenrinne.

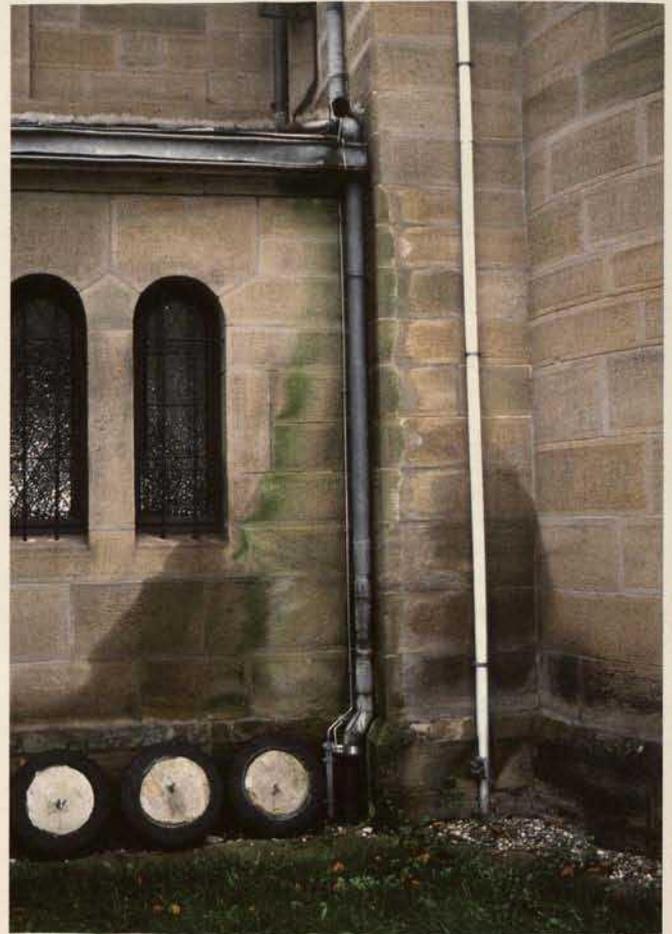
Fallrohre ohne Anschluss an die Kanalisation sind keine Seltenheit. Das Regenwasser wird direkt ins Erdreich geleitet, wo es den Baugrund unter Wasser setzt und zu Nachfolgeschäden führt (Abb. 10). Zu ähnlichen Problemen führen Fallrohre, deren falsche Anordnung zur Folge hat, dass sie das Regenwasser nicht auf dem dafür vorgesehenen Weg ableiten können (Abb. 14).

Abb. 10. Kupferzell, evangelische Kirche, Anschluss Sakristeidach: starke Durchfeuchtung des Natursteinmauerwerks infolge eines falsch angeordneten Fallrohrs.

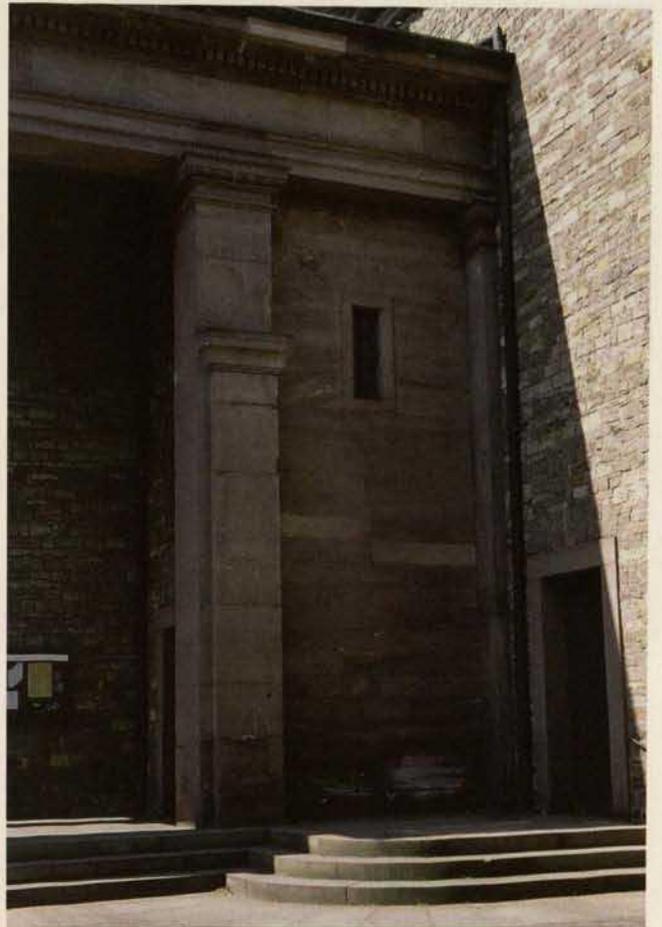
Abb. 12. Karlsruhe, katholische Stadtpfarrkirche: Feuchte- und Salzbelastung des Sockelmauerwerks durch falsche Dimensionierung der Regenrinnen.

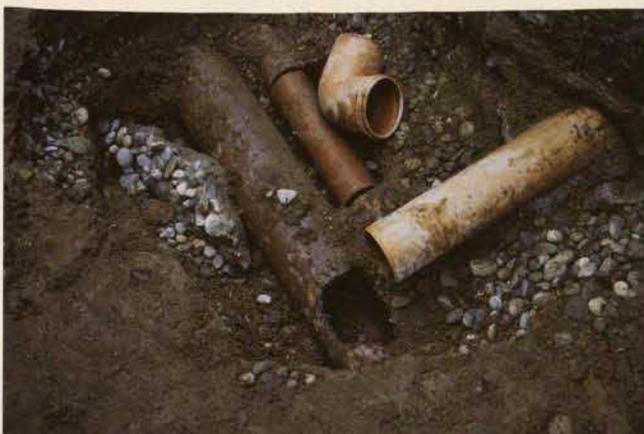
Dränagen sind nicht funktionsfähig, weil sie zugeschlammte oder zugewachsene sind, weil das Dränrohr kein Wasser aufnehmen kann (Abb. 11), nicht ordnungsgemäß verlegt wurde oder weil nicht für eine ausreichend dimensionierte Ableitung des Wassers aus der Dränage gesorgt wurde.

Abb. 11. Neudenu, Wallfahrtskirche: nicht sachgemäß angeschlossenes Fallrohr, das zur Durchfeuchtung der nördlichen Außenwand geführt hat.

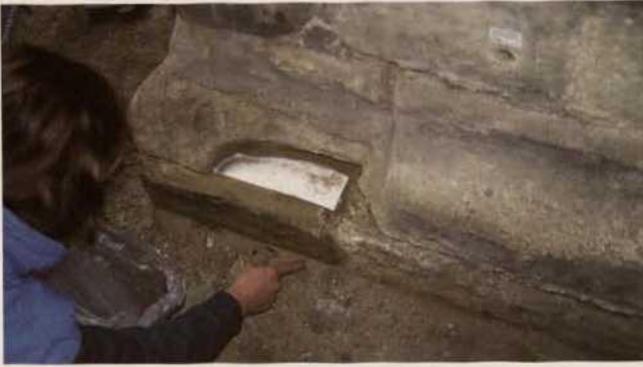
Abb. 13. Bad Wimpfen, Kreuzigungsgruppe von Hans Backoffen, Sockel: Substanzverlust beim Sägen.

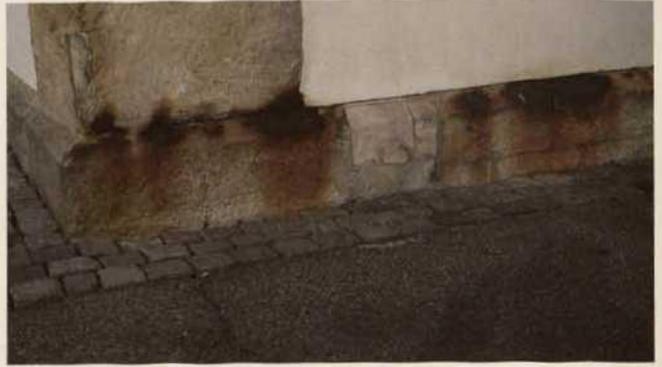
- Beim Eintreiben der Edelstahlbleche in die Mauerwerksfuge kommt es beim Chromstahlblechverfahren zwangsläufig zur Beschädigung der Metalloberfläche. Die Bleche rosten im Laufe der Zeit, es kommt zu ihrer Zerstörung und zur Zerstörung der schützenden Fugenverpressung, zu Putzabsprengungen, zu Rostfahnen am Mauerwerk und zum erneuten Aufstieg von Feuchtigkeit (Abb. 15).

- Beim Chromstahlblechverfahren kommt es bei chloridbelastetem Mauerwerk zur Korrosion der Stahlabdichtung und schließlich zum erneuten Feuchtigkeitsaufstieg.

Abb. 15. Sulzgries, evangelische Kirche, Sockelmauerwerk: Rostfahnen infolge korrodierter Edelstahlplatten, die in Kontakt mit feuchtigkeits- und chloridbelastetem Mauerwerk waren.

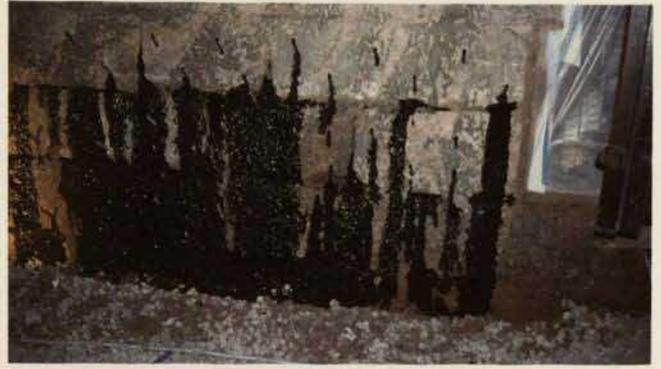
Abb. 17. Calw, evangelische Stadtkirche, Sockel: durch Bitumeninjektion verunreinigte Wandoberfläche.

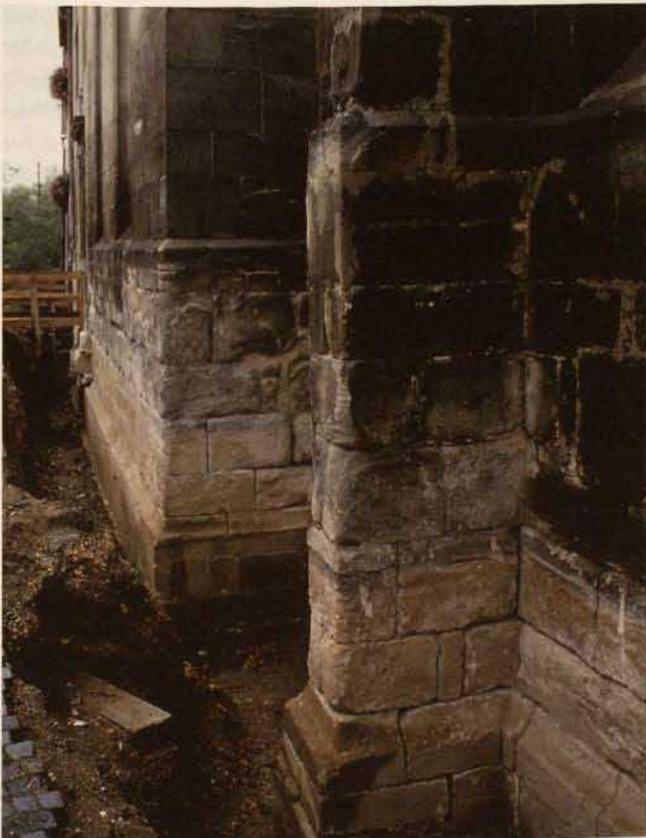
▷ Abb. 16. Schwäbisch Gmünd, katholische Kirche St. Leonhard, Außenansicht mit abgegrabener Aufschüttung (ca. 2m) und freigelegtem ehemaligem Sockel: grobkörniger Schilfsandstein mit hoher kapillarer Wasseraufnahme, die dunklen Zonen salz- und feuchtigkeitsbelastet.

Zur Verbesserung dieser Situation wurde das Fundamentmauerwerk freigelegt. Dabei zeigte sich, dass das ursprüngliche Außeniveau 2 m unter dem heutigen Laufniveau lag und das „Fundamentmauerwerk“ ursprünglich der Sockel des Gebäudes war. Dieser aus Schilfsandstein gemauerte Sockel, der eine hohe kapillare Wasseraufnahme besitzt, war in direktem Kontakt mit dem feuchten Bodenmaterial gewesen. Das Mauerwerk wurde zum Trocknen über längere Zeit offen stehen gelassen; dann wurde eine Dränage in Verbindung mit einer reversiblen Vertikalabdichtung eingebaut und der Boden wieder angeschüttet. Das stark versalzene Mauerwerk wurde parallel dazu im Innen- und Außenbereich mit Kompressen (Buchenzellulose-

Kompressen) zur Salzreduktion behandelt. Bereits nach zwei Jahren war der Erfolg der Maßnahme deutlich zu erkennen.

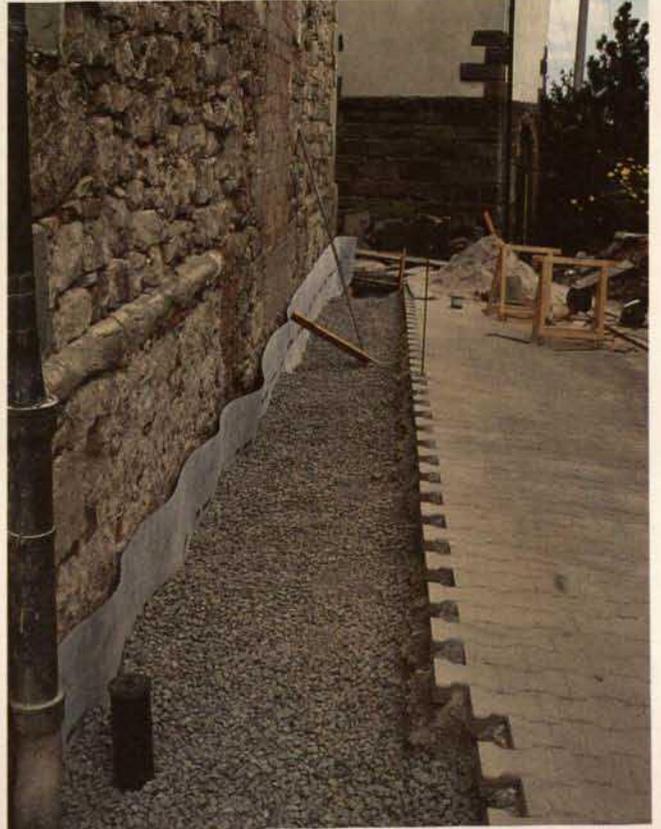
▷▷ Abb. 18. Haslach, evangelische Kirche: Anlage einer Drainage mit reversibler Vertikalabdichtung.
