Nutzung und Substanzerhalt.

Fallbeispiele aus der praktischen Baudenkmalpflege

Building Use and the Preservation of Historic Fabric. Case Studies of Plan Development in Preservation Practice

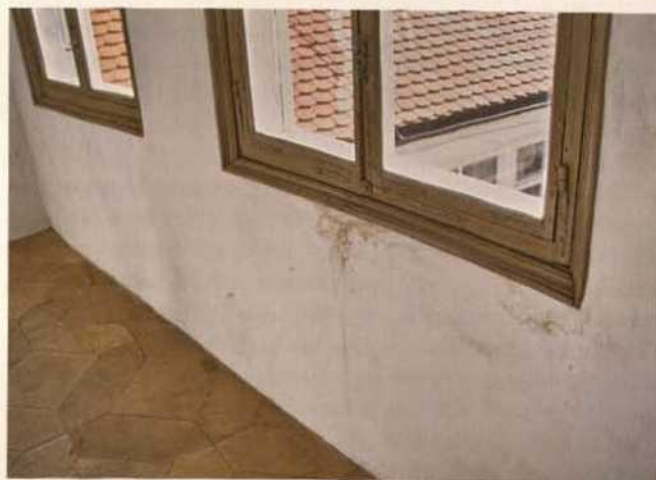
Eine kontinuierliche, restauratorische Betreuung des Gebäudes ist seit der Sanierung nicht gegeben (Abb. 6). Neben

Abb. 6. Nürnberg, Johannisstraße 19, Saal im Dachgeschoss: Feuchtschäden im Bereich restaurierter Fenster (2004).

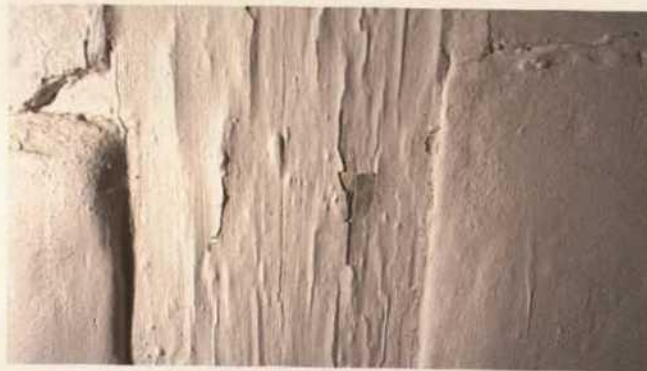
Das Gebäude wurde heizungstechnisch grobteils mit einer Temperierung ausgestattet, die im Sockelbereich (Einrohr- bis Zweirohrtrassen) angeordnet und auf Betriebstemperaturen im Ausstellungsbereich bis maximal 15/18° Celsius ausgelegt ist. In Bereichen der Büro- und Werkstattnutzung ergänzen Heizkonvektoren die Anlage. Für eine Steuerung kommt moderne Regeltechnik nach aktuellem Stand der Zeit zum Einsatz. In Begehungen 2004 waren bauliche und betriebstechnische Mängel zu diagnostizieren. Neben Schäden durch statisch bedingte Veränderungen (Schwund von eingebauten Konstruktionshölzern), zeigen Farbanstriche auf mineralischer Basis an den Holzwerkteilen in Teilflächen größere Abhebungen, die hölzerne Ausstattung vielfach Rissbildung (Abb. 13).

Recherchen ergaben daraufhin, dass nach Ausfällen in den ersten Betriebsjahren, in der Regeltechnik Eingriffe vorgenommen wurden, die bis zu einer Abnahme von Antrieben der Stellventile an den einzelnen Heizleitungen geführt haben, so dass die Heizkreise seither immer vollständig geöffnet sind und eine Steuerung durch die eigentliche Regeltechnik nicht mehr erfolgt. So waren z.B. bei einer Begehung im Juni Vorlaufemperaturen von 70° Celsius festzustellen (Außentemperatur 20° Celsius!). Die kontinuierliche Überschreitung von festgelegten Raumtemperaturen mit gleichzeitiger Absenkung der Luft-

Abb. 13. Fürth, Königstraße 89, erstes Obergeschoss: Farbabhebungen an Holzflächen (Fachwerk und Balken-Bohlen-Decken) aufgrund nicht abgestimmter Eingriffe in die Regeltechnik des Heizsystems (2004).

feuchten ist daher anzunehmen. Wünschenswert wäre die ständige Kontrolle der in der Instandsetzungsphase eingebauten Messfühler gewesen. Weitere Recherchen ergaben jedoch, dass nach Betriebsstörungen seit langer Zeit weder Speicherung noch Softwarefunktionen für eine Kontrolle möglich gewesen wären, Zuständigkeiten nicht geregelt waren und die Kalibrierung der Systeme unterblieb. Auch ist der Betreiber des Hauses nicht in dem Maße mit der vorhandenen Anlage vertraut gemacht worden, wie dies erforderlich gewesen wäre, um den Betrieb der technischen Anlage und die Instandhaltung zu gewährleisten. Durch ein jetzt beauftragtes Pflegekonzept der Kommune soll hier Abhilfe geschaffen werden.

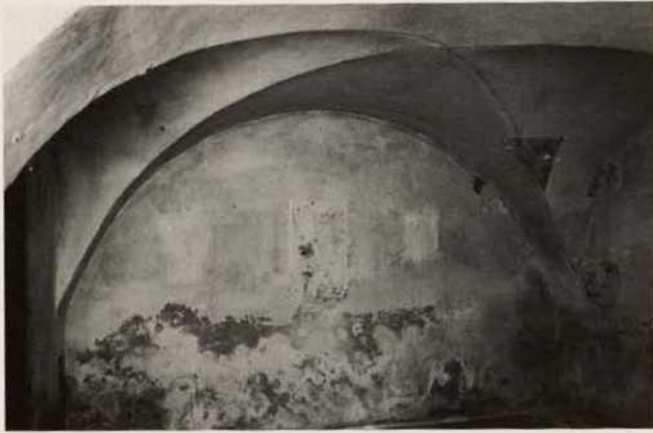
An den Sockelzonen des Hauses waren hohe Feuchte- und Salzschäden im Innen- und Außenbereich festzustellen, unmittelbar eindringende Feuchtigkeit war durch Hangwasser aus Niederschlägen und durch den anstehenden Mühlbach gegeben (Abb. 17). Konstruktiv erfuhr das Gebäude Verbesserungen in der Wasserableitung durch den Einbau von Nachgründungen, ferner durch den Aushub nachträglich eingebrachter Verschuttung im Mühlbach und dadurch Schaffung eines kontrollierten Wasserablaufs.

Abb. 17. Kucha, Haus Nr. 18, Mühlengebäude, Erdgeschoss: gewölbte Kammer vor der Instandsetzung (2000).

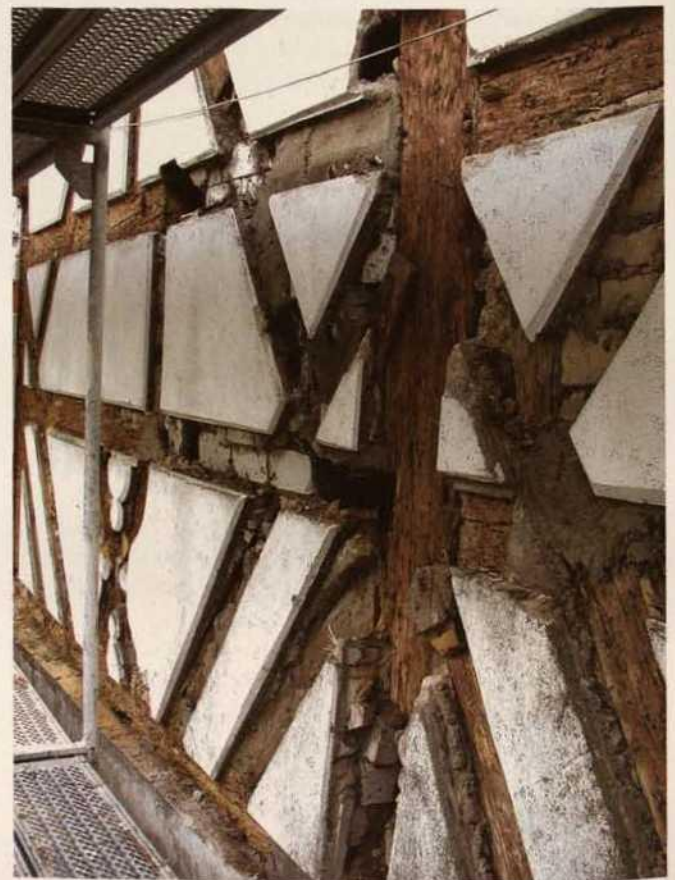
Abb. 20. Kucha, Haus Nr. 18, Mühlengebäude: Schäden an der Fachwerkfassade vor Abnahme der zementären Gefachputze (2002).

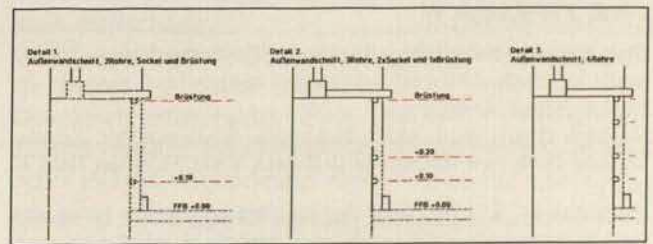
Rücklaufs der zweiten Schleife beiderseits der Fenster (Abb. 23). Die Rohrtrassen waren in der Oberputzlage mit ca. 8–10 mm Putzüberdeckung (Kalkputz im Erdgeschoss, Lehmputz im Obergeschoss) anzubringen. Die Außenwände aus Kalkbruchsteinmauerwerk im Erdgeschoss wurden in ihrem gegebenen Aufbau belassen, auf eine Umfassung der Bauteilöffnungen aufgrund der zu erhaltenden historischen Putze verzichtet. Die Holzfachwerkwände im Obergeschoss erhielten eine Vormauerung aus Lehmsteinmauerwerk (Abb. 24). Der Einsatz des Baustoffes Lehm im Obergeschoss folgte den Vorgaben des Gebäudes im Hinblick auf den Einsatz von stark lehmhaltigen Putzen seit den Umbauten 1791 und in der Absicht, die feuchteausgleichenden Eigenschaften des hygroskopischen Baustoffs Lehm und seine Möglichkeit, die relative Raumluftfeuchte zu puffern, mit den Eigenschaften der Temperierung zu kombinieren.

Abb. 23. Kucha, Haus Nr. 18, Mühlengebäude: Schemazeichnungen zur Verlegung der Temperierung (Rohrtrassenführung für zwei, drei und vier Rohre; 2001).

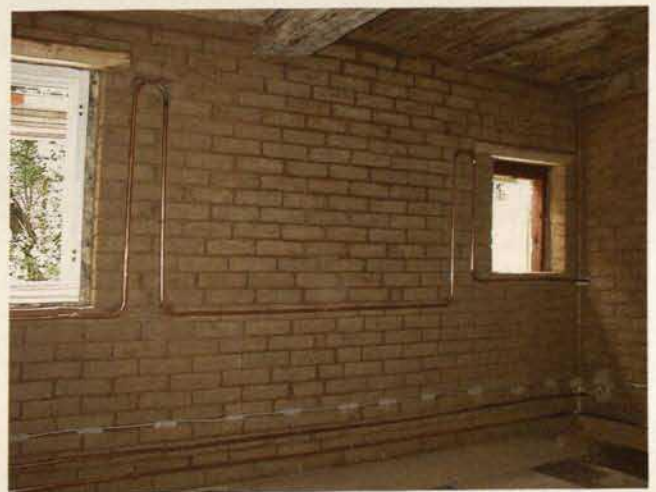
Das vorgestellte Lehmmauerwerk bot neben der Möglichkeit zur Erhöhung der Speichermasse auch die Option, die Haustechnikinstallationen an der Oberfläche aufzunehmen (Abb. 24). Die Gefahr von Schäden durch Kondensatausfall an der Grenzfläche zwischen Holzfachwerk, Gefachematerial und Vormauerung wurde durch die Verwendung geeigneter Lehmvollsteine in Kombination mit der Wärmezufuhr durch Temperierung der Bauteile ausgeschaltet. Gleichfalls erlaubte diese Kombination auch, das Schadenspotential aus Schlagregenbeanspruchungen und folgendem Feuchterückstau in den Bauteilschichten abzufangen. Voraussetzung für die einwandfreie Funktion dieses Systems ist die direkte Verbindung zwischen Vorsatzschale und Altkonstruktion, d.h. die Bildung von Hohl-

Abb. 24. Kucha, Haus Nr. 18, Mühlengebäude, Obergeschoss: Vormauerung mit Lehmstein vor der Putzausführung, mit aufgelegten Rohrtrassen der Temperierung und Elektroinstallation (2002).

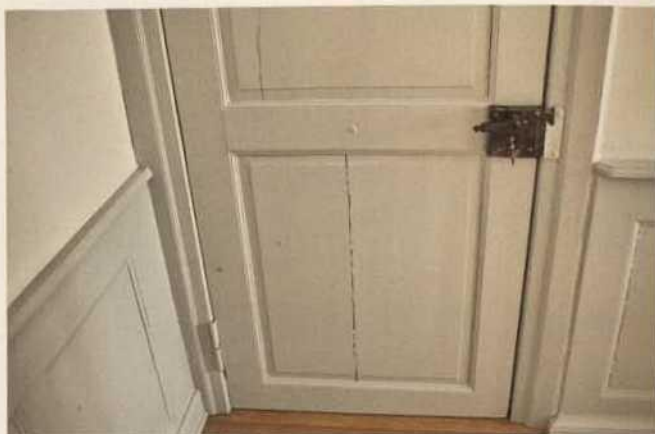
statisch bedingten Rissbildern in Einzelfällen fallen heute schwindbedingte Risschäden an der hölzernen Ausstattung auf (Abb. 25). Ein kontrollierter Betrieb der Einzelheizkörper in Kombination mit geregelter Befeuchtung in der Winterzeit wäre hier anzustreben.

Abb. 25. Nürnberg, Johannisstraße 19, erstes Obergeschoss: Türblatt mit Schwundschäden aufgrund von Betriebsfehlern in der Handhabung des Heizsystems (2004).
