Die Auswirkung von Schutzverglasungen auf Konservierungskonzepte für historische Glasmalereien.

Fallbeispiele aus Köln, Trier, Esslingen und Ulm

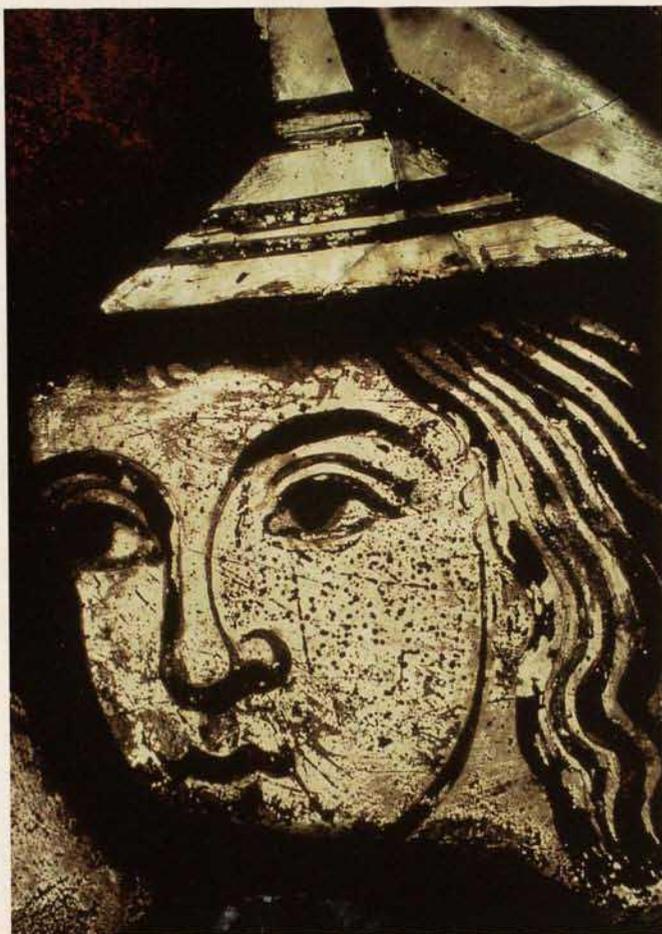
Manchmal wurde sogar mehr gemacht. So wurden Gläser neu bemalt und wieder eingebrannt. Das zog zwangsläufig auch eine Neuverbleiung und Verkittung der Fenster mit sich. Dies wird am Beispiel des um 1260 entstandenen älteren Bibelfensters in der Achskapelle des Kölner Domes (Abb. 1) deutlich: Hier erfolgte eine nachweislich umfangreiche Restaurierung zu Beginn des 20. Jahrhunderts. An der alten, teilweise verlorenen Bemalung erfolgten hier umfangreiche Nachbemalungen, die dann eingebrannt wurden (Abb. 5).

Abb. 1. Köln, Dom, Älteres Bibelfenster, Feld 5a, Detail: Kopf des Elkana (1991).

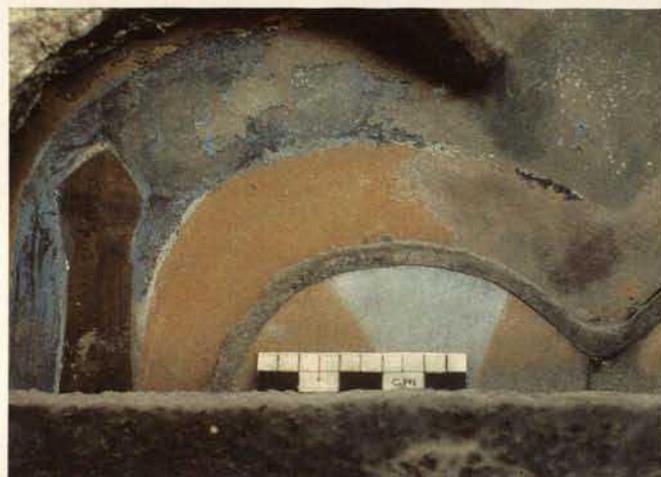
1. Schadensursachen: Diese lassen sich bereits in der Fensterumgebung finden. Dazu zählen Schäden am Steinwerk ebenso wie an der Eisenkonstruktion zum Halt der Felder. Auch funktionale und ästhetische Mängel einer bereits vorhandenen Schutzverglasung müssen festgehalten werden.
2. Vorbereitung der Demontage: Bereits hier muss erkannt werden, wo Substanz gefährdet ist und ob nicht zusätzliche Sicherungsmaßnahmen vor dem Ausbau und Transport erfolgen müssen (Abb. 2).

Abb. 2. Schwäbisch Gmünd, Heilig-Kreuz-Münster, Fenster nV, außen: Vorsicherung (in situ) der gefährdeten blauen Emailfarbe mit Paraloid B 72 (2001).

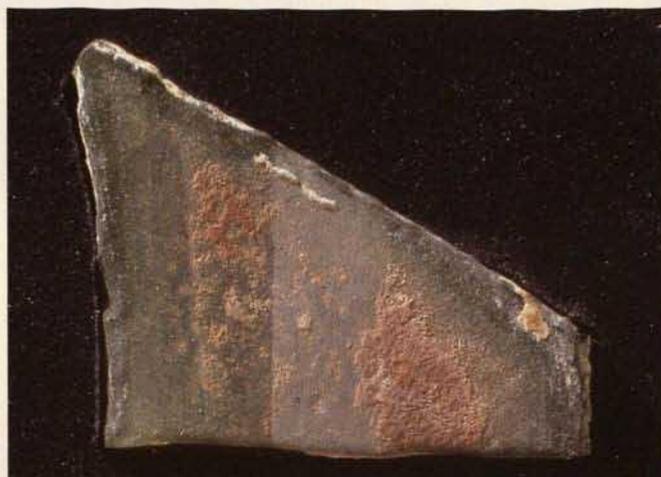
Abb. 3. Köln, Dom, Fenster nVI, Feld 12dr, Reinigungsproben: von rechts unbehandelt, weicher Pinsel, Wish-ab-Schwamm, härterer Pinsel und Skalpell (1994).

Im Fall des Obergadenfensters wurde ein auf die Bahnen C und D abgestimmtes Reinigungskonzept festgelegt. Dazu erfolgten Reinigungsversuche an sieben repräsentativen Glasstücken. Es handelte sich jeweils um bereits gebrochene Glasscherben. Entlang ihrer Bruchkanten wurden unterschiedliche Reinigungsstufen mit Pinsel, Wisch-ab-Schwamm und Skalpell vorgenommen (Abb. 3). Die Auswertung dieser Reinigungen erfolgte durch die Betrachtung im Querschnitt mit dem Rasterelektronenmikroskop (Abb. 4) in der Bundesanstalt für Materialfor-

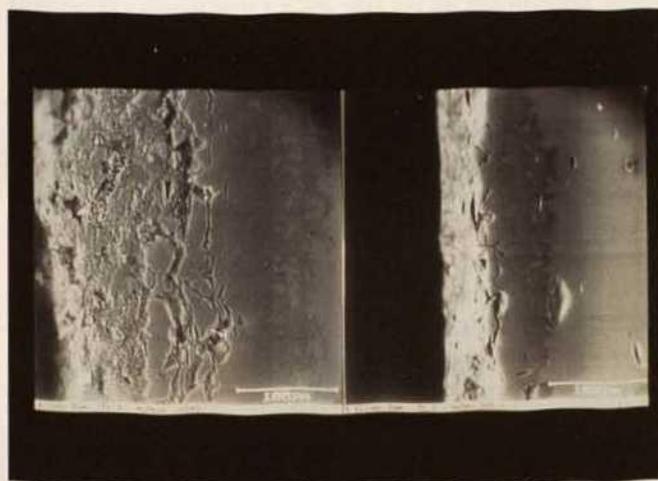
Abb. 4. Köln, Dom, Fenster nVI, Feld 12dr, Querschnitt des Glases: Aufnahme im Rasterelektronenmikroskop.

schung und -prüfung. Hierbei ließen sich das intakte Glas, die Gelschicht, Mikrorisse sowie die Korrosionsablagerungen deutlich unterscheiden. Aus den Untersuchungen ging weiterhin hervor, dass die Gläser an der Außenseite eine sehr spröde, leicht verletzbare Gelschicht haben. Bei der Probereinigung mit einem weichen Borstenpinsel kam es hier zu geringfügigen Ausbrüchen der Gelschichten. Die Gelschichten an der Innenseite der Gläser waren durchweg stabiler.

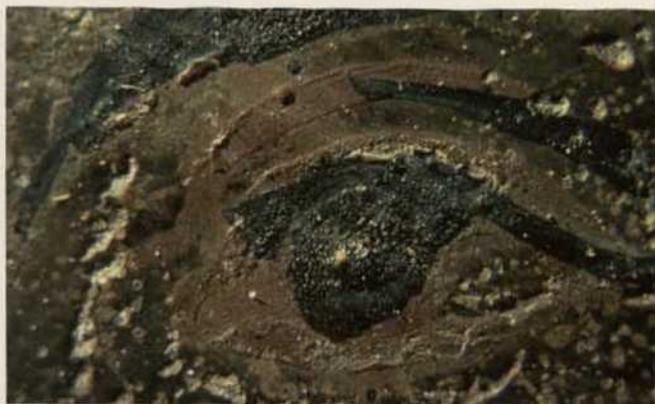
Abb. 5. Köln, Dom, Älteres Bibelfenster, Feld 5a, Detail: schwarze eingebrannte Übermalungsfarbe (1991).

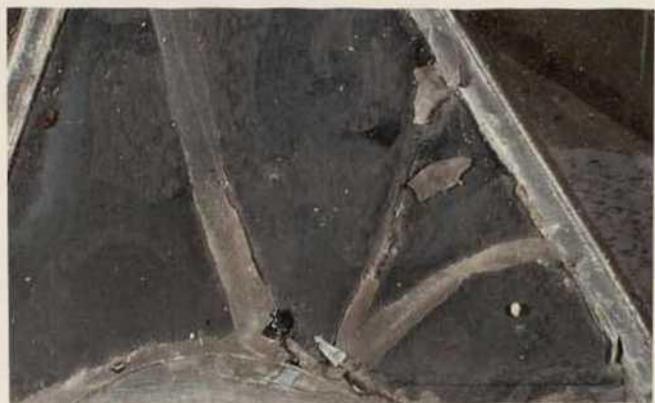
auch der Einsatz von Kunstharzen eine wichtige Rolle. Doch alle organischen Materialien, also auch Kunstharze, altern, vergilben oder verspröden. So kommt es auch hier zu zahlreichen späteren Veränderungen und Schäden. Dies wird deutlich an einem Beispiel aus einem Nordseitenschiff - Fenster im Kölner Dom, wo das Kunstharz Disbon (Firma Disbon, Ober-Ramstadt) zur Sicherung von Sprüngen eingesetzt wurde. Hier lösten sich Teile dieses Klebers bereits nach einigen Jahren. Damit verbunden entstanden an den Bruchkanten der Gläser kleine Ausflinsungen (Abb. 6). Auch Wachsbeschichtungen erfolgten zur Sicherung gefährdeter Oberflächen, wie zum Beispiel an den mittelalterlichen Chorfenstern des Erfurter Domes. Heute haben sich dort Teile der flächig aufgetragenen Beschichtungen wieder vom Glasuntergrund abgelöst.

Abb. 6. Köln, Dom, Typologisches Dreikönigs-Fenster, Feld 7a, Detail: gealterter Disbonkleber über Glassprüngen (1990).

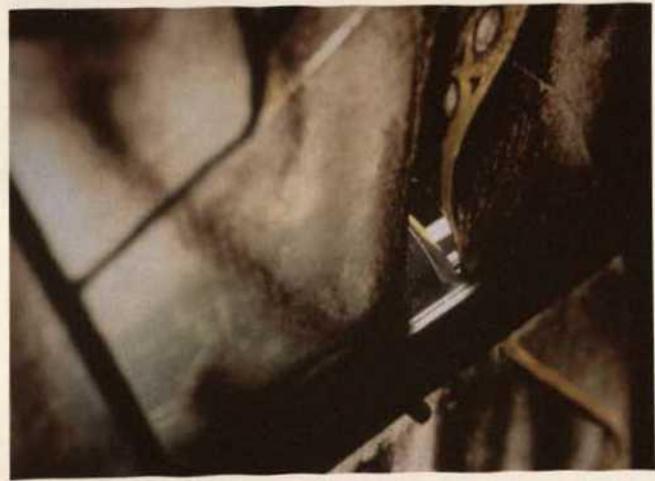
Abb. 7. Trier, St. Matthias, Chorfenster, Feld 2c, Detail: ursprünglich verklebte Glasscherbe gekippt (2003).

Bei einer Kontrolle im Jahr 2003 zeigten sich gravierende neue Schäden, die eine schnelle Behandlung erforderten. Einige Sprungklebungen waren wieder geöffnet. Einzelne Scherben drohten herauszufallen (Abb. 7). Eine Überprüfung der Stabilität der Felder an Ort und Stelle zeigte, dass sie nicht ausreichte. Die Randeinfassungen waren zu schwach. Die Felder waren, da sie seitlich nur an den Steinen lehnten und nicht befestigt waren, leichten Schwingungen ausgesetzt. Es erwies sich als glücklicher Umstand, dass der Kleber nicht überall ausreichend ausgehärtet war und deswegen auch Schwachstellen innerhalb der Klebungen auftraten, so dass durch Bewegungen die Sprünge geöffnet wurden und nicht die Gläser brachen.

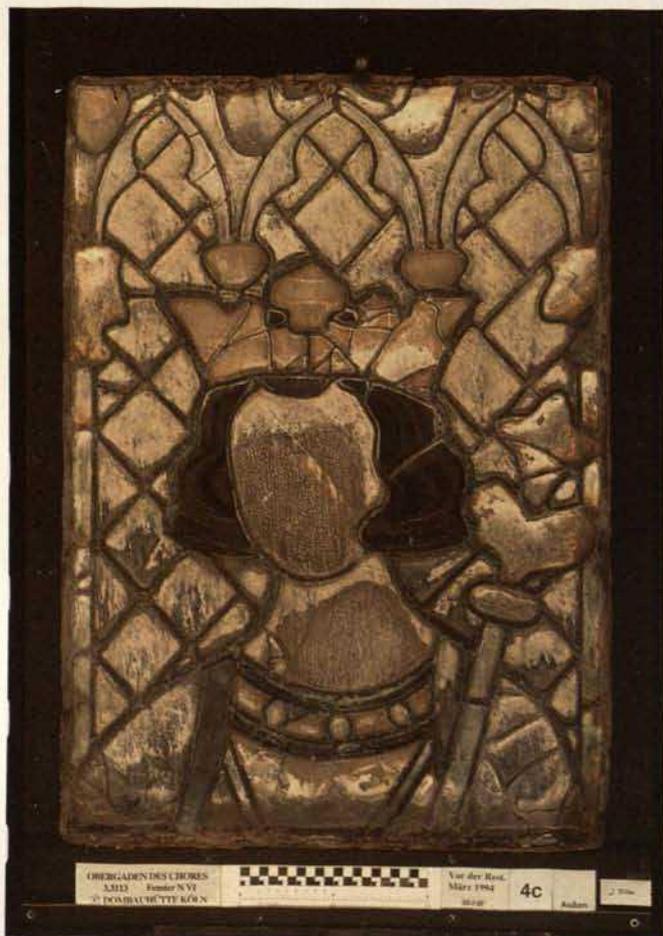
anderem klären, welche Reinigungsmethode besonders im Hinblick auf eine vorhandene Schutzverglasung und der damit verbundenen stabilen klimatischen Situation für stark korrodierte Oberflächen am schonendsten sei. Dazu ist es wichtig zu wissen, wie sich die Glaskorrosion abspielt: Durch den Einfluss von Feuchtigkeit werden aus dem Glas Alkalien und Erdalkalien ausgelaugt. In Verbindung mit Schwefeldioxid aus der Luft entstehen Korrosionsablagerungen aus Gips und Syngenit an den Oberflächen (Abb. 8).

Abb. 8. Köln, Dom, Fenster nVI, Feld 4c, Detail: Korrosionsprodukte auf der Außenseite der Gläser (1994).

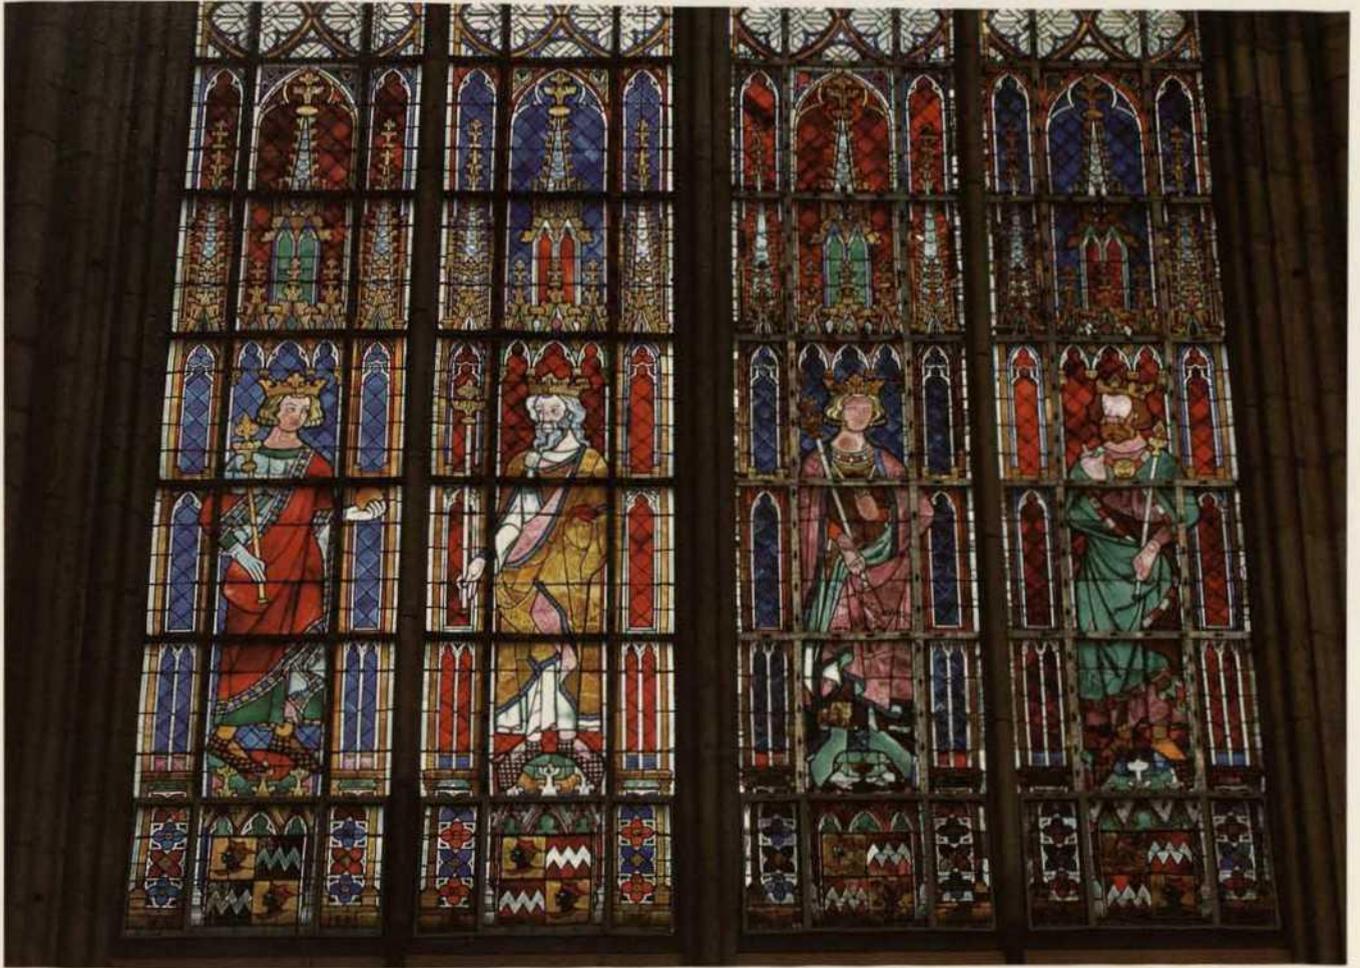
Abb. 9. Köln, Dom, Fenster nVI: Zustand nach der Restaurierung (2005).

Somit wurde entschieden, in einem ersten Schritt nur die losen Partikel der Korrosionsablagerungen vorsichtig mit einem weichen Pinsel auszudünnen, wobei es bereits zu leichten Aufhellungen der Gläser kam. In einem weiteren Schritt wurden an der Außenseite besonders fest aufliegende Korrosionsablagerungen partiell mit dem Skalpell geglättet, um an deren Oberfläche die Möglichkeit späterer Staub- und Schmutzansammlungen aus der Atmosphäre zu verringern. Für den Restaurator bestand dabei die Schwierigkeit, den Übergangsbereich zwischen Korrosionsablagerungen und Gelschicht zu ermitteln. Da dieser optisch nicht erkennbar ist, ist die Reinigung eine Gradwanderung. Hier muss ein Restaurator genügend Kenntnisse haben, die sich aus den Voruntersuchungen ergeben, und auf eigenen Erfahrungen aufbauen, um Glasstück für Glasstück eine kontrollierte Reinigung durchführen zu können. Die Konsequenz der beschriebenen Untersuchungen bedeutet für das Domfenster, dass die beiden Bahnen C und D optisch dunkler blieben als die 10 Jahre zuvor stärker gereinigten Bahnen A und B (Abb. 9).

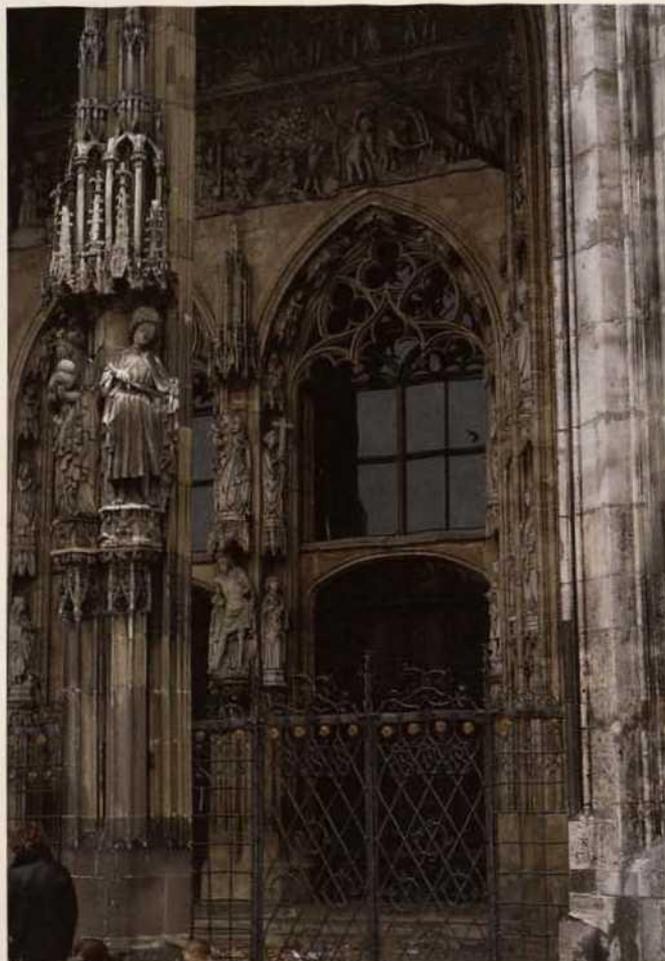
Abb. 11. Ulm, Münster, Westportalfenster: Einbau der neuen Schutzverglasung (2003).

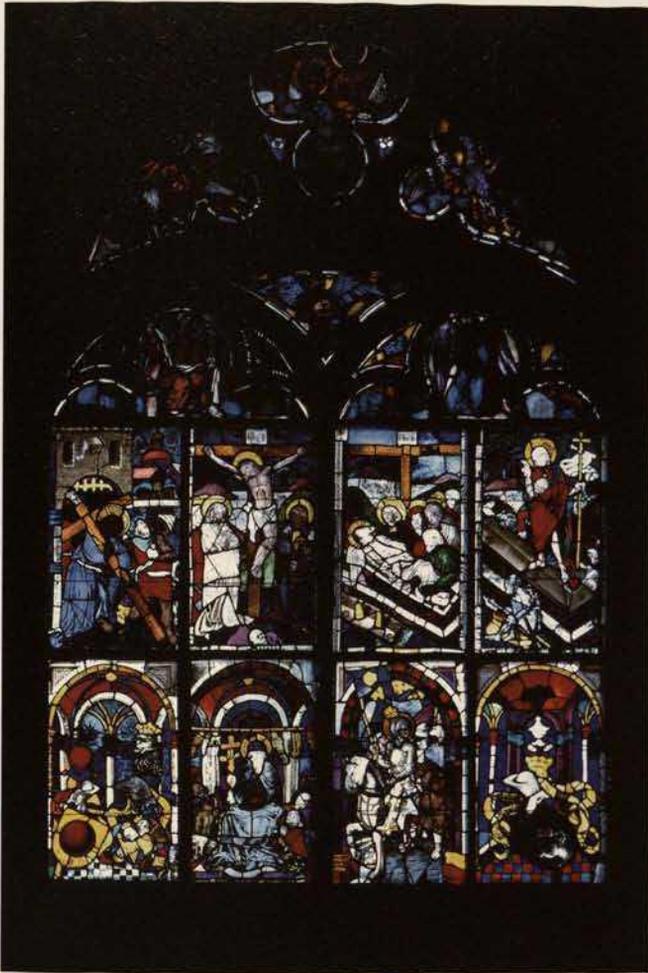
Abb. 12. Ulm, Münster, Westportalfenster: Zustand nach der Restaurierung (2005).

Ein Beispiel dafür, wie sich der konservatorische Spielraum bei der Behandlung eines Fensters mit dem Einbau einer Schutzverglasung vergrößert, bietet die kürzlich erfolgte Restaurierung des Westportalfensters im Ulmer Münster (Abb. 12). Dieses Fenster entstand um 1440 in der Werkstatt Hans Ackers in Ulm. Im Laufe der Geschichte wurde es zahlreichen Reparaturen unterzogen. 1976 erhielt das Fenster eine Schutzverglasung aus Gartenglas, die allerdings unbelüftet war. Die Scheiben befanden sich vor der aktuellen Restaurierung in einem teilweise beklagenswerten Zustand. Die gravierendsten Veränderungen und Schäden waren: Beidseitig aufliegende, teilweise sehr dichte Korrosionskrusten und Verschmutzungen sowie Spuren unterschiedlicher teils gefährdeter Übermalungen

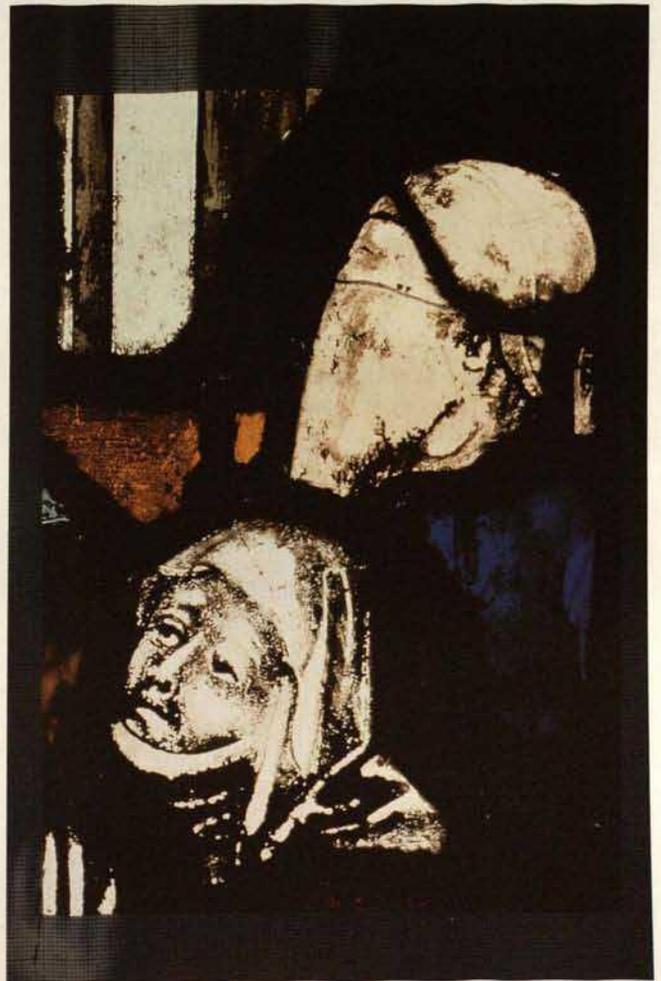
sich um eine spätere Kaltmalerei bestehend aus einem trocknenden Öl und Chromoxidgrün. Eine mechanische Trennung von den darunter liegenden originalen Bemalungsresten war nicht möglich, da diese fest miteinander verbunden waren. Bei dem Versuch, den Überzug mit Isopropanol anzuweichen und anschließend kontrolliert abzutragen, zeigte sich, dass auch kleinste Partikel der darunter liegenden restlichen Originalbemalung mit gelöst und somit verloren zu gehen drohten. Das Schädigungspotential bei einer Abnahme des Überzuges lag somit höher als das Risiko, den Überzug bei den verbesserten klimatischen Bedingungen vor einer Schutzverglasung zu belassen. Deswegen verzichtete man in diesem Fall auf die Abnahme und legte für diese Überzüge Nachsorgebereiche fest. Es wurde lediglich loser Staub von den Gläsern entfernt. Bei Fehlen einer Schutzverglasung hätte man anders vorgehen müssen und es wäre fraglich gewesen, ob die Übermalungen hätten erhalten werden können (Abb. 10, 13).

Abb. 13. Ulm, Münster, Westportalfenster, Feld 1f, adorierende Stifterfiguren, Detail: Reste der ursprünglichen Bemalung (2003).
