Bauphysikalische Untersuchungen zur Gefährdung des Glasmalereibestandes in der Nürnberger Sebalduskirche.

Möglichkeiten und Grenzen der Wirksamkeit von Außenschutzverglasungen

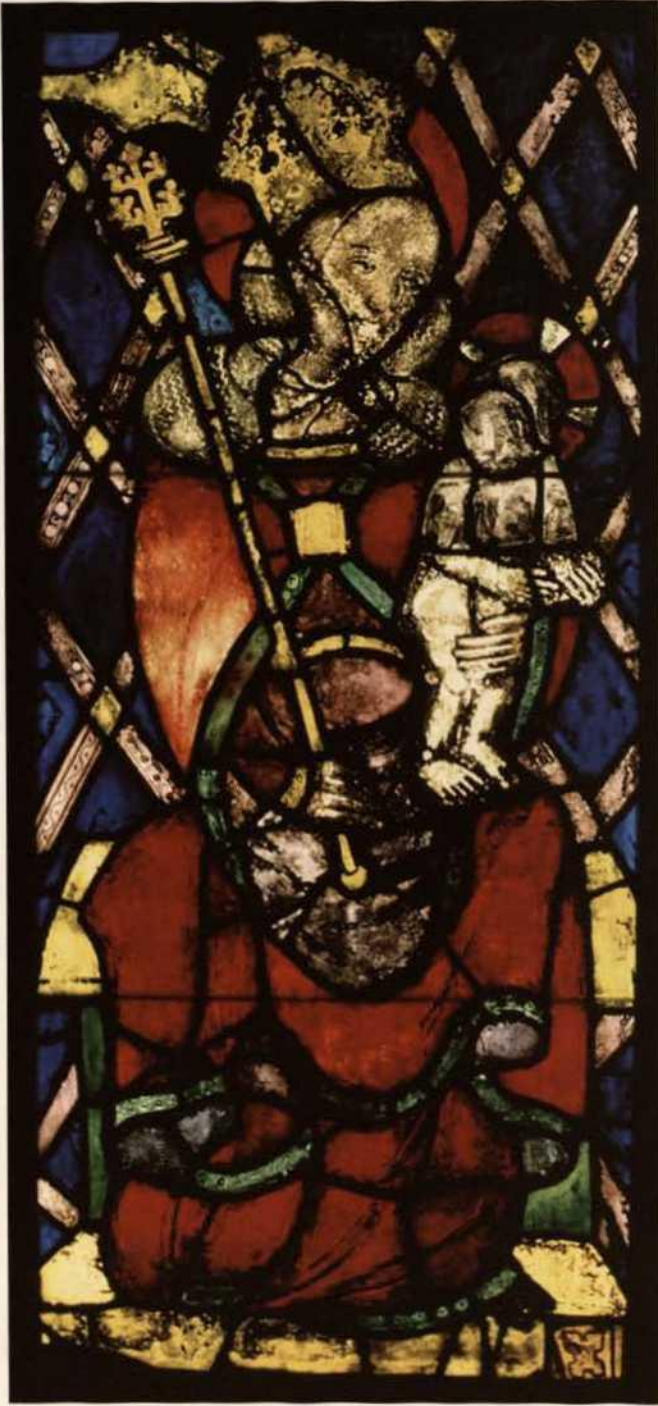
Abb. 1. Nürnberg, St. Sebald, Fenster sIX (sog. Paumgärtner-Fenster), Scheibe 2b: Maria mit Kind aus einer Epiphanieszene.

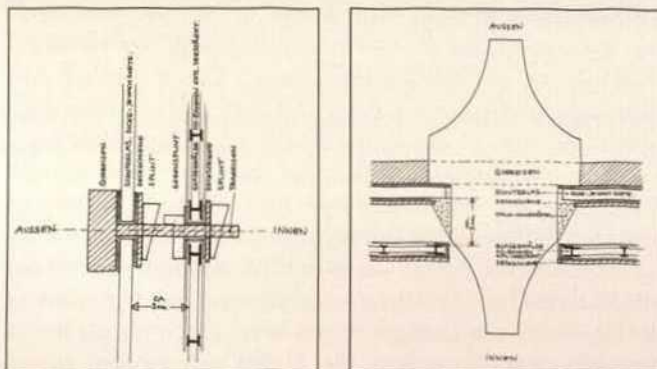
Abb. 2a-b. Nürnberg, St. Sebald: Längsschnitt (a) und Querschnitt (b) durch das Schutzglassystem (Zeichnung: Werkstatt Gustav van Treeck, München).

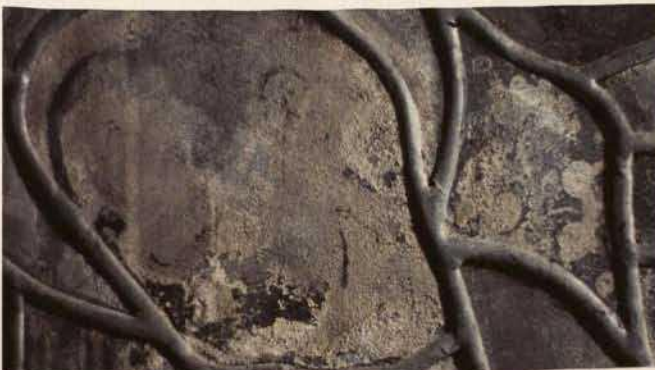
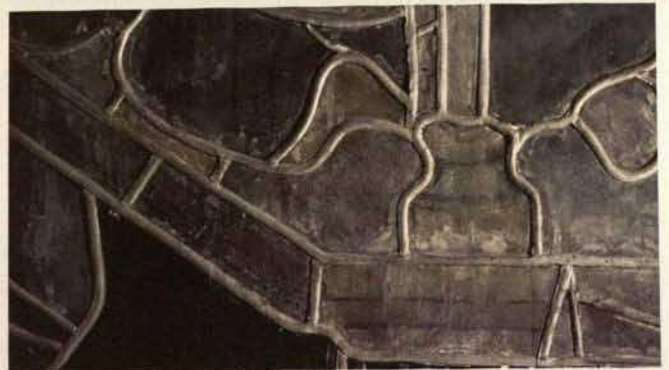
Abb. 3. Nürnberg, St. Sebald, Fenster nIV (sog. Fürer-Fenster), Detail: Nachwachsen der Glaskorrosion infolge der Kondenswasserbelastung.

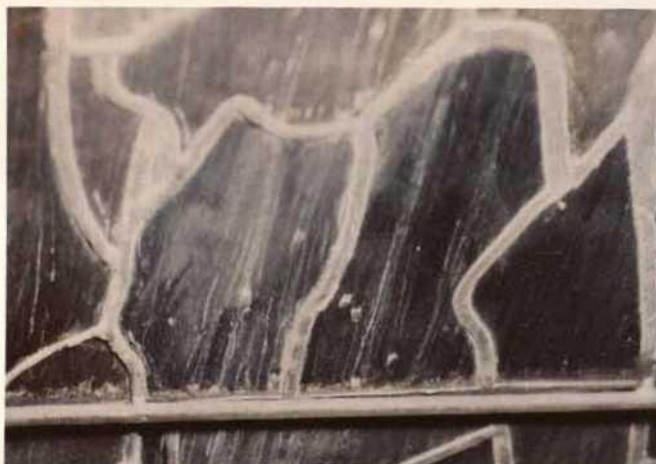
Die Schutzverglasung ist wie in St. Sebald seit etwa 17 Jahren auf dem derzeitigen Stand der Technik.³ Trotzdem waren beim Ausbau aller Fenster 2002 großflächig Ablaufspuren von Kondenswasser auf den Originalen, eine weit überdurchschnittliche Verschmutzung sowie massiver Schimmelbefall an der Innenseite der Schutzverglasung zu verzeichnen (Abb. 6, 7a).

Abb. 6. Nürnberg, Frauenkirche: massive Kondenswasserabläufe an den Rückseiten der historischen Verglasung.

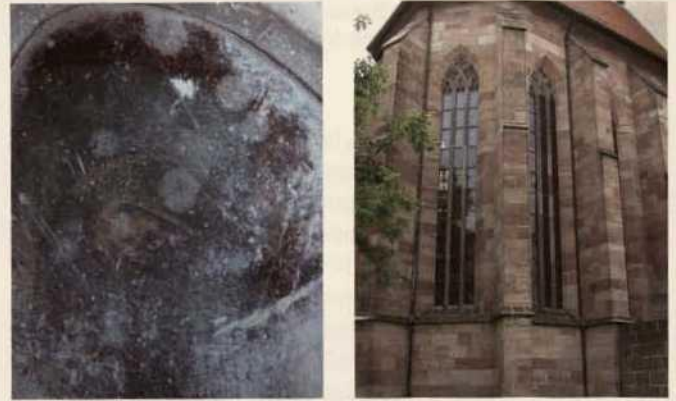
Abb. 7a-b. Nürnberg, Frauenkirche: Glaskorrosion durch Schimmelpilze an sehr widerstandsfähigen Renaissance-Gläsern (a) und Einbau einer Schutzverglasung mit Isolierglas (b).

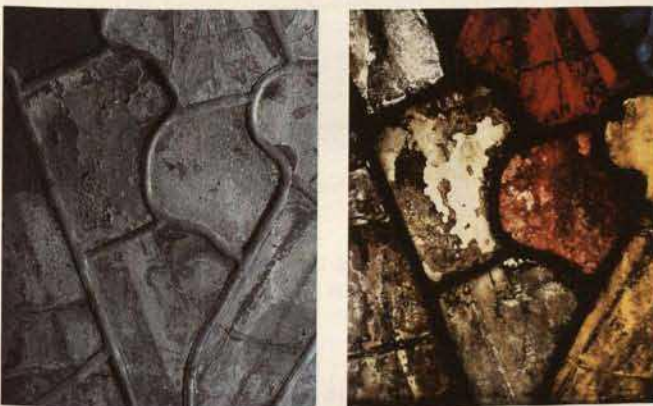
Die Glasfenster der Sebalduskirche in Nürnberg sind zusätzlich zu der „normalen“ Schadensentwicklung bei historischen Glasmalereien durch umfangreiche Restaurierungsmaßnahmen stark beeinträchtigt. Sie wurden über mehr als fünf Jahrhunderte mit allen Mitteln, die der jeweiligen Zeit zur Verfügung standen restauriert, gefestigt und beschichtet. Insbesondere die vielfachen Festigungsversuche und Übermalungen mit organischen Materialien wie Kasein, Ölfarbe, Asphaltlack, Naturharzen und Kunstharzen stellen eine große Herausforderung für Restauratoren, Chemiker und Klimaspezialisten dar.⁶ Das Resultat dieser Restaurierungsmaßnahmen sind sehr heterogene Oberflächen, welche heute nahezu schwarze, undurchsichtige Häutchen bilden. Die Vorderseiten dieser Fenster sind ein regelrechtes Verbundsystem aus Korrosionsprodukten, Gelschicht, Glasmalschichten, Kaltübermalungen und Festigungsmitteln (Abb. 8a-b).

Abb. 8a-b. Nürnberg, St. Sebald, Fenster sV (Schürstab-Fenster), Detail im Auflicht: originale Oberfläche größtenteils erhalten, aber eingebettet in dichte Korrosionskrusten (a); und im Durchlicht: Bemalung durch starke „Verbräunung“ der Korrosionskrusten kaum noch lesbar (b).

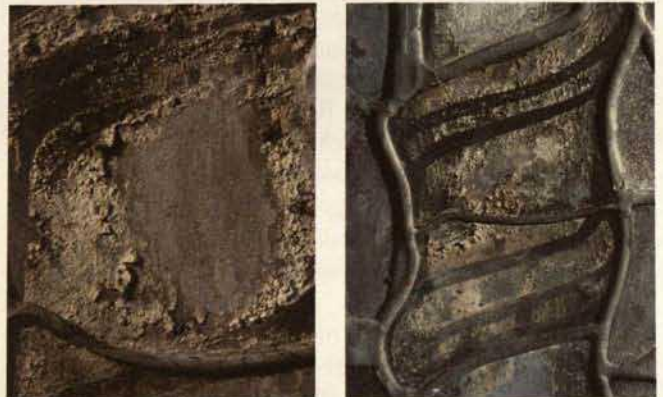
Abb. 9a-b. Nürnberg, St. Sebald, Fenster sVI (Behaim-Fenster), Details mit Schadensbild der sog. „Häutchenbildung“: schichtartiges Abblättern der originalen Oberfläche (a) und in Verbindung mit Blasenbildung an Oberflächen mit originaler Bemalung (b).

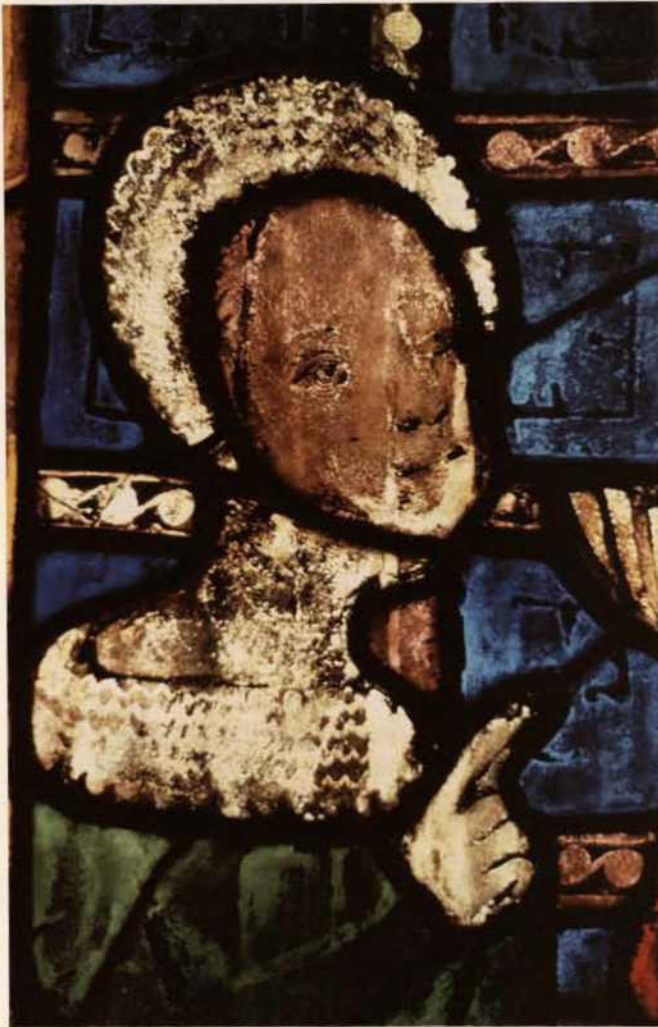
In Kategorie 2 sind ebenfalls Fenster des 14. Jahrhunderts zusammengefasst. Diese befinden sich hauptsächlich auf der Nordseite des Chores. Die Fenster der Kategorie 2 wurden in den letzten Jahrhunderten weniger restauriert und sind weniger stark korrodiert. In dieser Kategorie ist die Wechselbeanspruchung weniger problematisch, aber hohe Feuchtigkeit (auch nur hohe Luftfeuchtigkeit) führen zu verstärkter Glaskorrosion und in Folge dessen auch zu umfangreichen Malschichtverlusten (Abb. 10, 11a).

Abb. 10. Nürnberg, St. Sebald, Fenster nIV (sog. Führer-Fenster), Scheibe 5b, Detail: adorierende Stifterin.

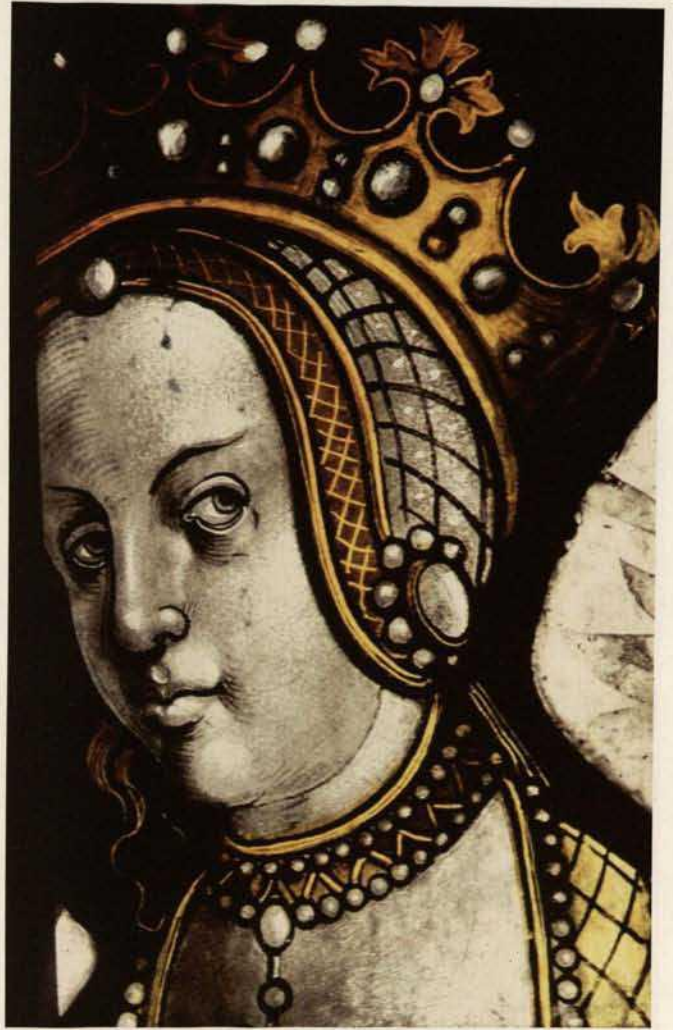
Kategorie 3 bilden die recht harten Gläser der Dürerzeit. Sie befinden sich hauptsächlich auf der Ostseite des Chores (Abb. 12). Diese sind gegenüber Klimaschwankungen wesentlich widerstandsfähiger, und es sind meist ausschließlich die sehr differenzierten Malschichten gefährdet. Feuchtigkeit führt in diesen Fällen zu Malschichtkorrosion und mikrobiellem Bewuchs. Ablaufendes Kondenswasser und lange einwirkende Feuchtigkeit fördern Verschmutzung und führen mittelfristig zur Ausbildung harter, spröder Krusten auf der empfindlichen Bemalung.

Abb. 12. Nürnberg, St. Sebald, Chormittelfenster, Detail: widerstandsfähige Gläser der Dürerzeit mit teilweise sehr gut erhaltenen Malschichten.

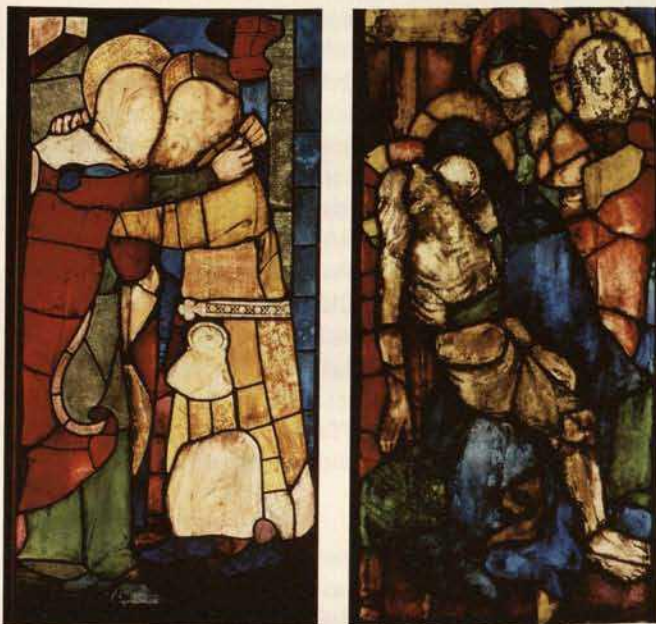
Abb. 11a-b. Nürnberg, St. Sebald, Fenster nVI (Mendel-Fenster), Scheibe 2c, Begegnung an der goldenen Pforte: weniger Glaskorrosion als auf der Südseite, aber nahezu kompletter Malschichtverlust (a); Fenster sV (Schürstab-Fenster), Scheibe 3b, Beweinung Christi: umfangreiche Malschichtverluste und stark korrodierte Oberflächen (b).

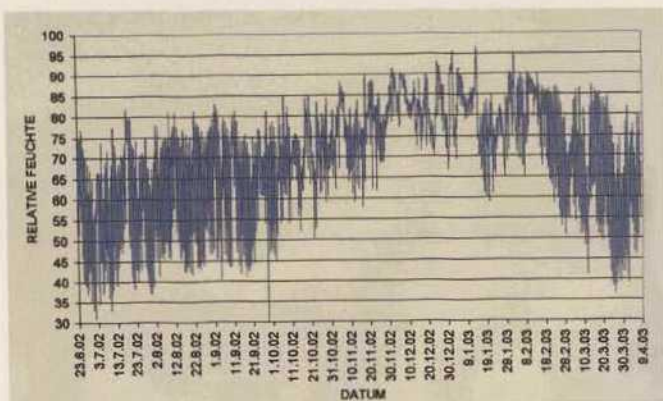
- langfristig hohe relative Luftfeuchtigkeit im Spalt (Abb. 13),
- Tauwasserbildung an der Schutzverglasung und an der Glasmalerei,
- hohe sommerliche Temperaturen (Abb. 15) bzw. Frosttemperaturen im Winter, verbunden mit Eis- oder Reifbildung,
- intensive und rasche Temperatur- sowie Luftfeuchtwchselbeanspruchungen (Abb. 14).

Abb. 13. Nürnberg, St. Sebald, Fenster nIV (sog. Führer-Fenster), Messung im Spalt: Schwankungen der relativen Feuchte an der Glasmalerei im Jahresgang.

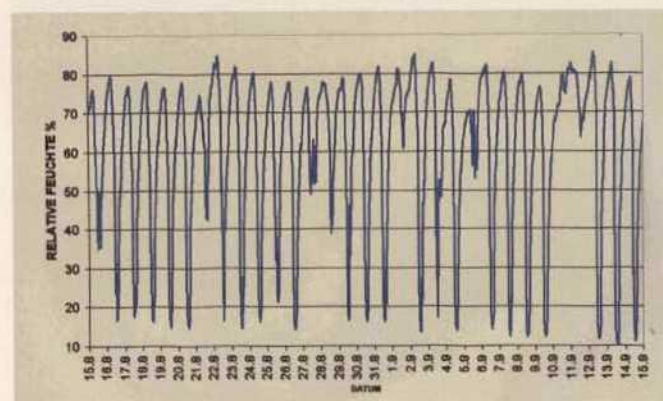
Abb. 14. Nürnberg, St. Sebald, Fenster sVI (Behaim-Fenster), Messung an der Glasmalereirückseite: Luftfeuchteschwankungen im Sommer (August – September 2003).

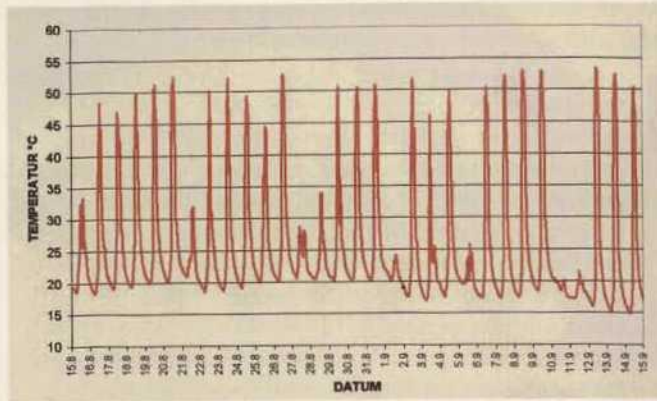
Abb. 15. Nürnberg, St. Sebald, Fenster sVI (Behaim-Fenster), Messung an der Glasmalereirückseite: Lufttemperaturschwankungen im Sommer (August – September 2003).

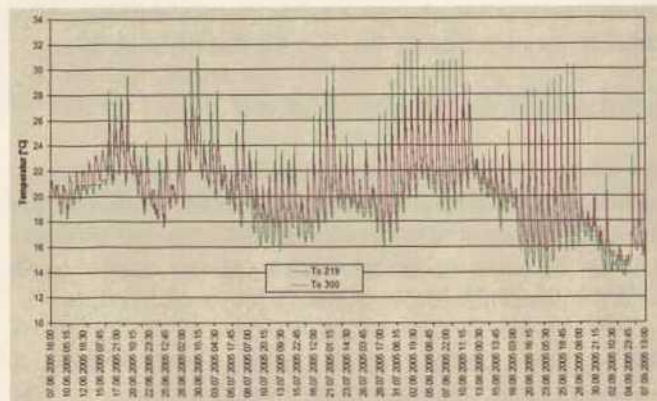
Abb. 16. Nürnberg, St. Sebald, Fenster sV (To 219) und sVI (To 300): Vergleich der Oberflächentemperaturen auf der Spaltseite der Glasmalerei nach Einbau der neuen Schutzverglasung im Fenster sVI (Juni – September 2005).

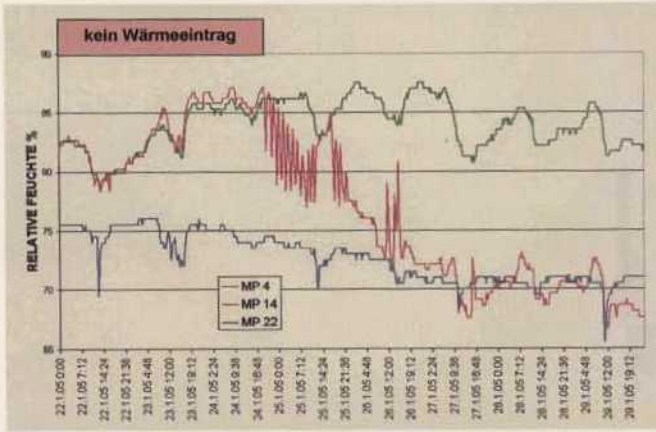
Abb. 18. Nürnberg, St. Sebald, Fenster nIV (sog. Führer-Fenster): Vergleich der relativen Feuchte im Spalt von Lanzette b (ohne Veränderung der Spaltgeometrie: MP 4) und von Lanzette c (nach „Optimierung“ der Spaltgeometrie: MP 14), jeweils ohne Wärmeeintrag (Januar 2005).

Auch nach Veränderung der Spaltgeometrie kommt es im Luftspalt bei niedrigen Außentemperaturen (ab etwa -3°C , bei Raumtemperaturen von $+3^{\circ}\text{C}$) zu Werten $<0^{\circ}\text{C}$, eine signifikante Temperaturerhöhung im Luftspalt ist im Gegensatz zum Vorzustand nicht gegeben. Bei etwa vergleichbaren Außen- und Raumklimabedingungen zeigen sich für die Lufttemperaturen im Spalt vor und nach der Verbesserung der geometrischen Bedingungen keine signifikanten Veränderungen. Ebenso kommt es auch nach Veränderung der Spaltgeometrie häufig zu Luftfeuchtwerten $>80\%$, wobei sich die bekannte vertikale Staffelung einstellt: Bis etwa in Höhe Reihe 6 sind die Werte annähernd gleich, in größerer Höhe der Lanzette ist die Luftfeuchte circa 10% niedriger, liegt aber immer noch häufig über 75% (Abb. 18).

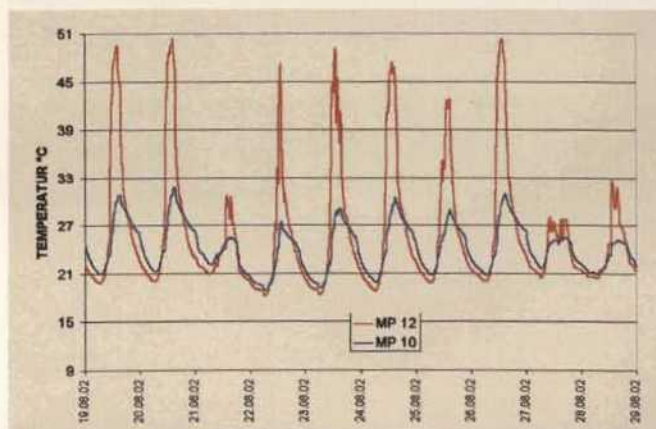
- bei direkter Sonneneinstrahlung treten im Luftspalt und damit auch an der Spalt- und Raumseite der Glasmalerei sehr hohe Temperaturen auf (Abb. 19),
- diese hohen Temperaturen bewirken einen „Absturz“ der relativen Feuchte im Spalt auf minimale Werte (Abb. 14),
- wiederum primär bei direkter Sonneneinstrahlung kommt es zu extremen und teils mehrfach täglich auftretenden Schwankungen von Lufttemperatur und relativer Feuchte.

Abb. 19. Nürnberg, St. Sebald, Fenster sVI (Behaim-Fenster), Vergleich der Amplituden zweier Temperatur-Messpunkte: unten (ohne direkte Sonneneinstrahlung: MP 10) und oben (mit direkter Sonneneinstrahlung: MP 12).

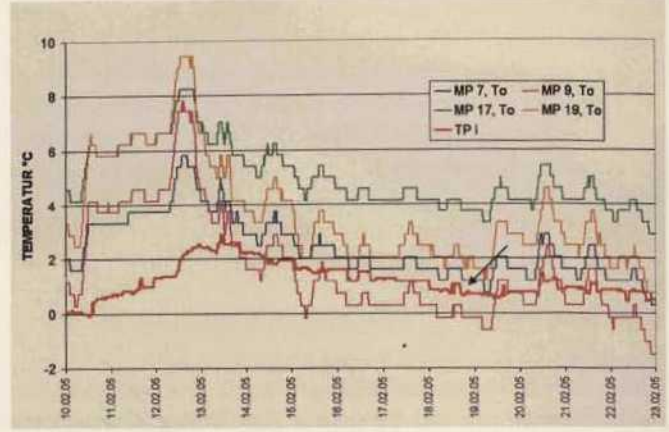
Abb. 20. Nürnberg, St. Sebald, Fenster nIV (sog. Führer-Fenster): Vergleich der Tauwassergefährdung: Tauwasserausfall an der Schutzverglasung (MP 9) und an der Spaltseite der Glasmalerei (MP 7) auch nach „Optimierung“ der Spaltgeometrie.

- Eine Verbesserung der Spaltgeometrie (Vergrößerung von Spalttiefe sowie unterer und oberer Belüftungsöffnung) führt unter den klimatischen Verhältnissen der Sebaldskirche Nürnberg nicht zu einem gewünschten Entlastungseffekt hinsichtlich Reduzierung der relativen Luftfeuchtigkeit im Spalt sowie Minimierung von Zeiten mit Tauwasserbildung an der Schutzverglasung und an der Glasmalerei.

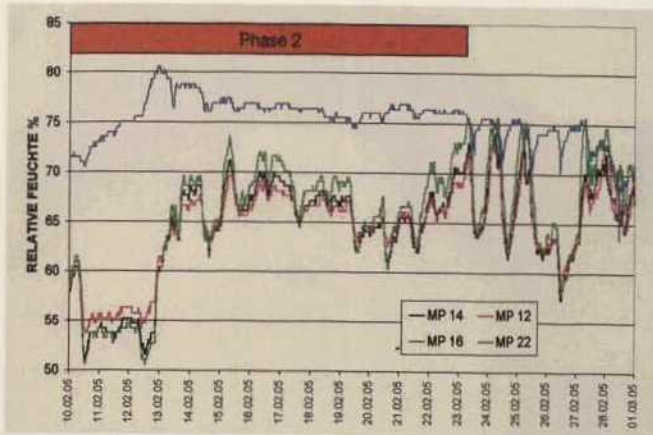
Abb. 21. Nürnberg, St. Sebald, Fenster nIV (sog. Furer-Fenster), Absenkung der relativen Feuchte im Spalt durch Warmeeintrag (Phase 2): In unterschiedlichen Hohen gemessene Werte (MP 12, 14, 16) in Gegenustellung mit den Luftfeuchtwerten in der Kirche (MP 22).

Die relative Feuchte der Luft in der Kirche lag während der Messzeit überwiegend zwischen 70% bis 80%, im Spalt betrug sie mit wenigen Ausnahmen <70%. Wiederum gibt es in Lanzettenhöhe nur geringe Abweichungen der sich einstellenden relativen Feuchte. Insofern entsteht hier ein deutlicher Entlastungseffekt (Abb. 21).

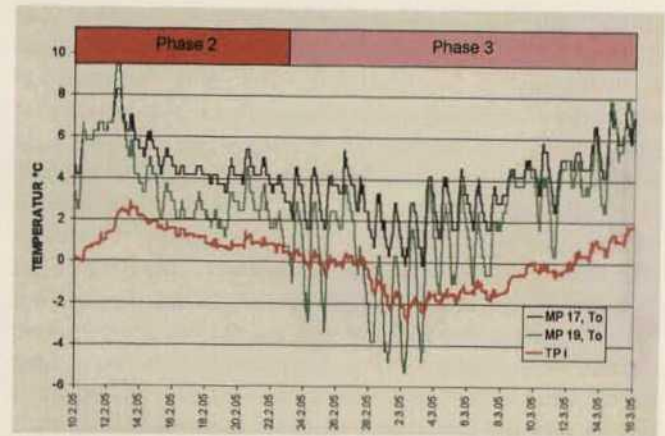
Abb. 22. Nurnberg, St. Sebald, Fenster nIV (sog. Furer-Fenster), messtechnischer Nachweis nach Verlegung eines elektrischen Heizkabels: keine Tauwasserfuhrung an der Glasmalerei bei Temperierung des Luftspalts (MP 17).

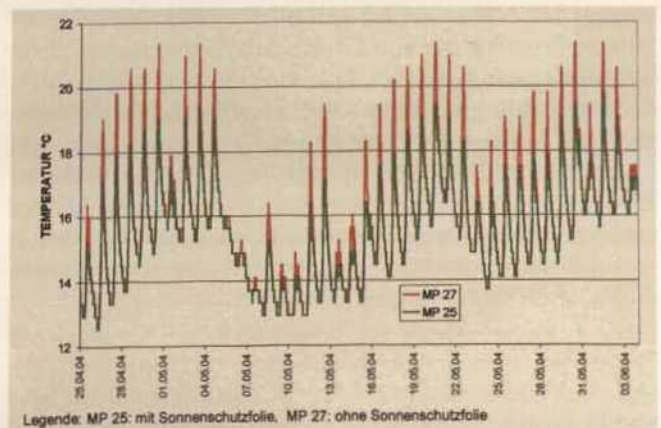
Abb. 23. Nurnberg, St. Sebald, Fenster sVI (Behaim-Fenster), Vergleich der Oberflachentemperaturen an der Glasmalerei: Werte auf der Spaltseite ohne (MP 27) und mit Sonnenschutzfolie (MP 25; April – Juni 2004).

Noch stärker als durch die angegebenen technischen Daten der Folie erwartet kam es zu inakzeptablen Veränderungen des inneren (Abdunkelung und schlechtere Erlebarkeit der Glasmalereien) wie auch des äußeren Erscheinungsbildes (extremer Spiegelungseffekt). Aus diesem Ergebnis heraus war klar, dass die Verwendung von Sonnenschutzfolien als Mittel zur Reduzierung sommerlicher Belastungen an den Glasmalereifenstern eindeutig abgelehnt werden muss (Abb. 23).

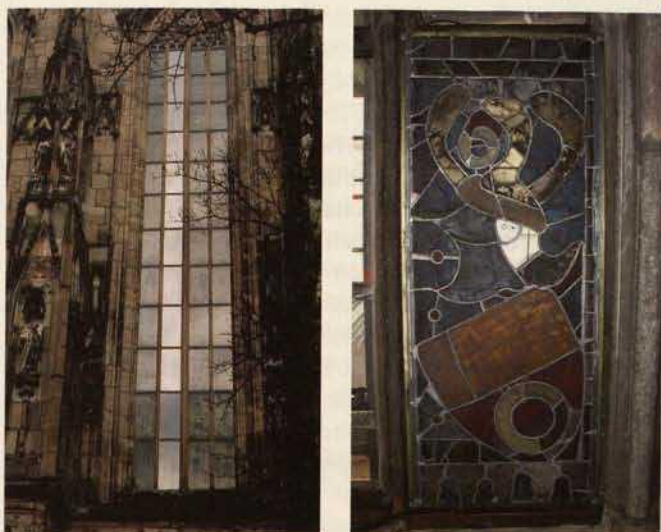
Abb. 25a-b. Nürnberg, St. Sebald, Fenster sV und nIV: Reflexionswirkung einer außen angebrachten Sonnenschutzfolie (a) und Verlegung eines elektrischen Heizkabels zur Spalttemperierung (b).
