## Über die Kunst eine Fabrik zu restaurieren

Die Tuchfabrik Müller<sup>1</sup> in Euskirchen-Kuchenheim ist eine Außenstelle des Rheinischen Industriemuseums. Ihre technik- und sozialhistorisch herausragende Bedeutung besteht in der aus heutiger Sicht besonders glücklich verlaufenen Überlieferungsgeschichte: der letzte Unternehmer pflegte die 1961 geschlossene Fabrik bis zu ihrer Übernahme durch das Rheinische Industriemuseum im Jahre 1988; er hoffte, bei besserer Auftragslage wieder in die Produktion einsteigen zu können.

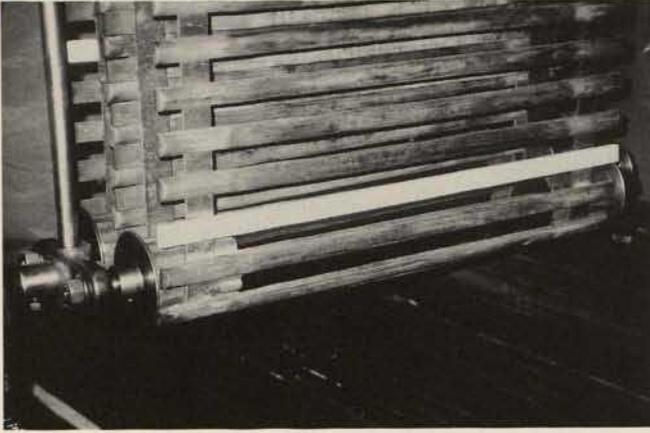
Abb. 3. Ergänzte Holzleiste an einem Transportband für Wollvlies. Die Ergänzung wurde materialgerecht ausgeführt, aber nicht retuschiert, weil der Alterungston des ergänzten Holzes sich schon bald harmonisch in die gealterte Umgebung einfügen wird.

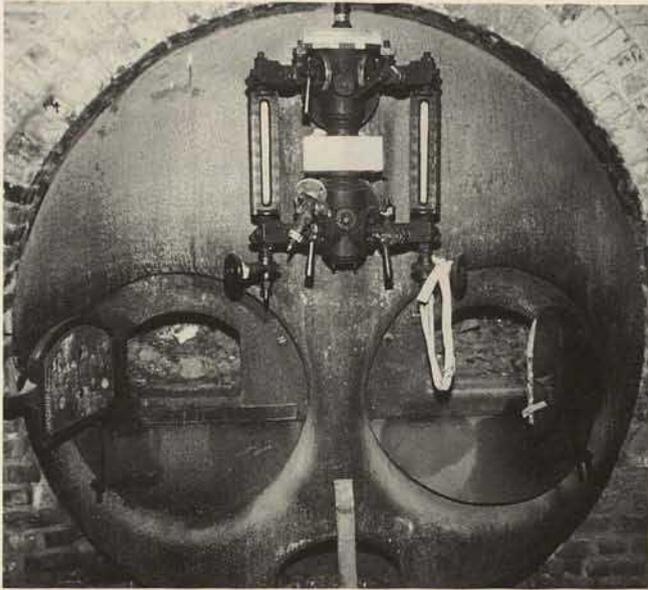
Abb. 5. Die Kesselbrust im Maschinenhaus im Vorzustand ...

Auf eine Retusche der Fehlzonen beschichteter Stahlflächen wurde meistens verzichtet, da es sich bei den Fehlzonen fast immer um gebrauchsbedingte Spuren handelte. Eine Ausnahme wurde allerdings bei der Kesselbrust des Dampfkessels gemacht. Er war bis 1961 in Betrieb und wurde deshalb gemäß „Zustand 1961“ bearbeitet. Die flächendeckend korrodierte Brust wies keinerlei Beschichtungsreste auf. Der Vergleich mit Kesselbrüsten in anderen Museen oder Denkmälern ergab kein einheitliches Bild: Die Bandbreite reicht dort von rostig belassener Erscheinung bis zu deckendem Neuanstrich. Es wurde schließlich der auch sonst verwendete Korrosionsschutz schwarz eingefärbt und lasierend aufgetragen. Einerseits wurde so ein geschlossenes Oberflächenbild erzeugt, andererseits bleibt der gerostete Untergrund noch erkennbar. Es ist klar, daß diese Lösung letztlich eine historische Fiktion ist. (Abb. 5 u. 6)

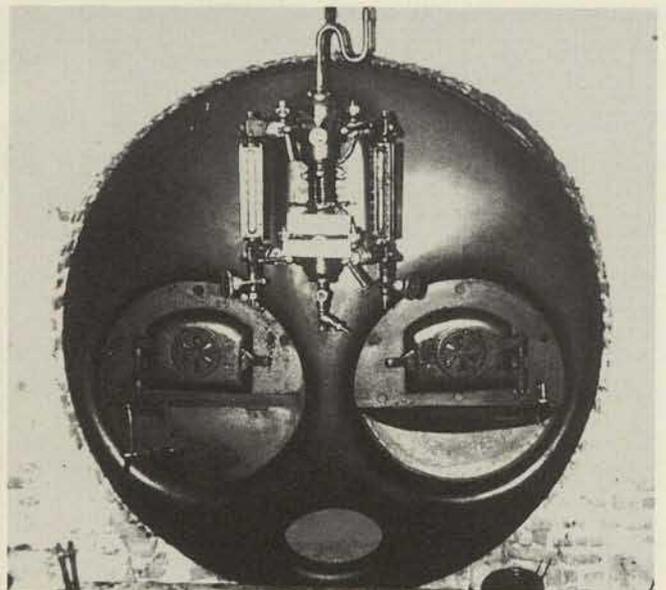
Abb. 6. ... und nach ihrer Behandlung mit einem schwarz eingefärbten Korrosionsschutzmittel, das lasierend aufgetragen wurde.

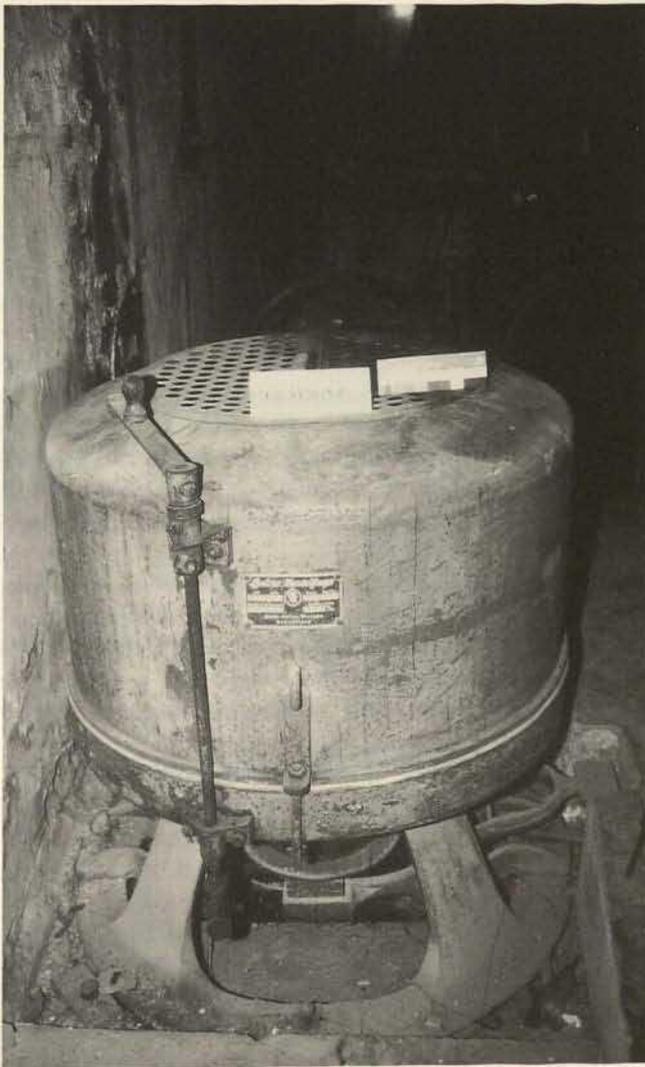
Abb. 7. Die Wollschleuder im Vorzustand. Sie sollte gemäß dem Restaurierungsziel „Zustand 1961“ restauriert werden.

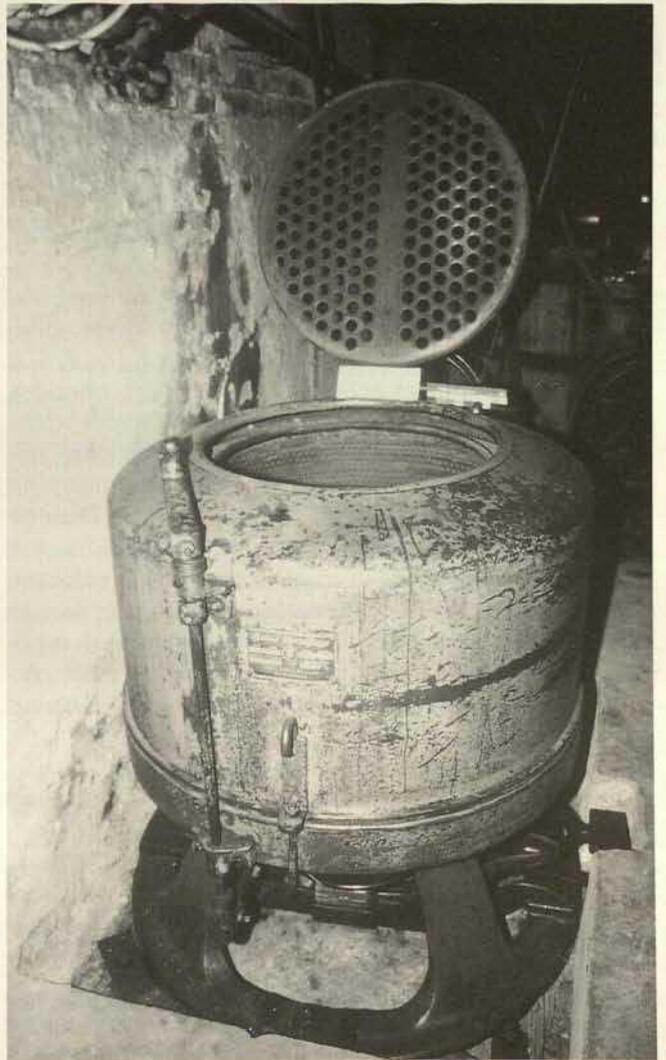
Abb. 8. Die Wollschleuder nach der Restaurierung für den „Zustand 1961“. Alle Gebrauchsspuren am Gehäuse wurden erhalten.

Überzugsreste wurden gefestigt, wenn eine deutliche Schollenbildung ihr Abblättern befürchten ließ. Wenn die Korrosion des Trägermaterials Beschichtungen zerstört hatte, wurde der nun freiliegende Stahluntergrund so weit „entrostet“, daß die lose aufliegenden Korrosionspartikel abgenommen wurden: Es sollte keine metallisch „reine“ Oberfläche erzeugt werden, um auch hier einem gepflegten Gebrauchszustand nahe zu kommen. Abschließend wurden die Objekte mit einem transparenten Konservierungsüberzug behandelt.

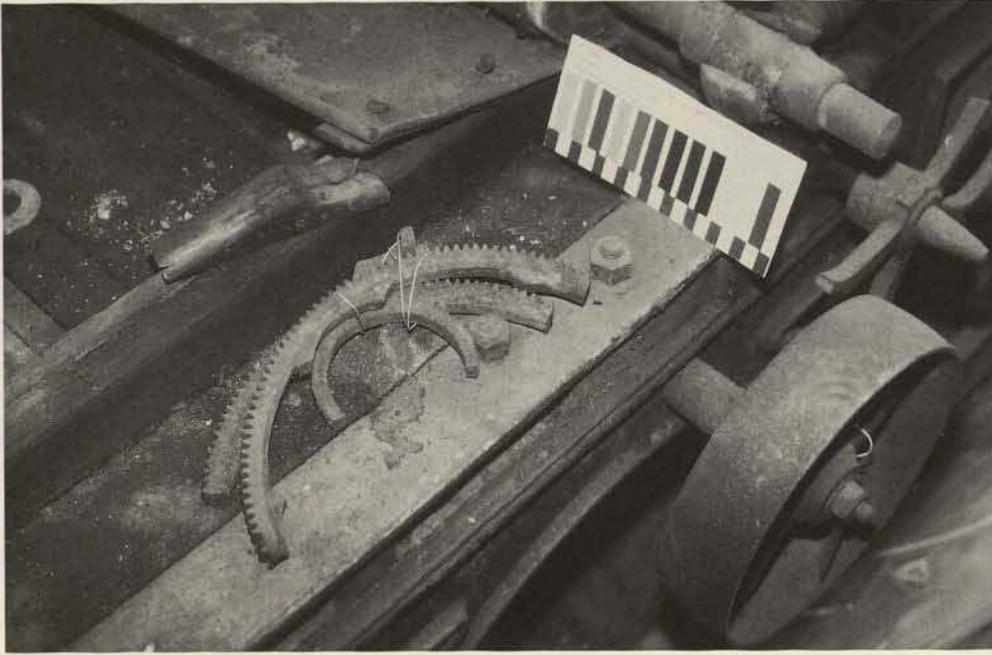
Abb. 9. Bei Maschinen mit dem Restaurierungsziel „Stilllegung“ wurden zerbrochene Zahnräder nicht wieder zusammengefügt.

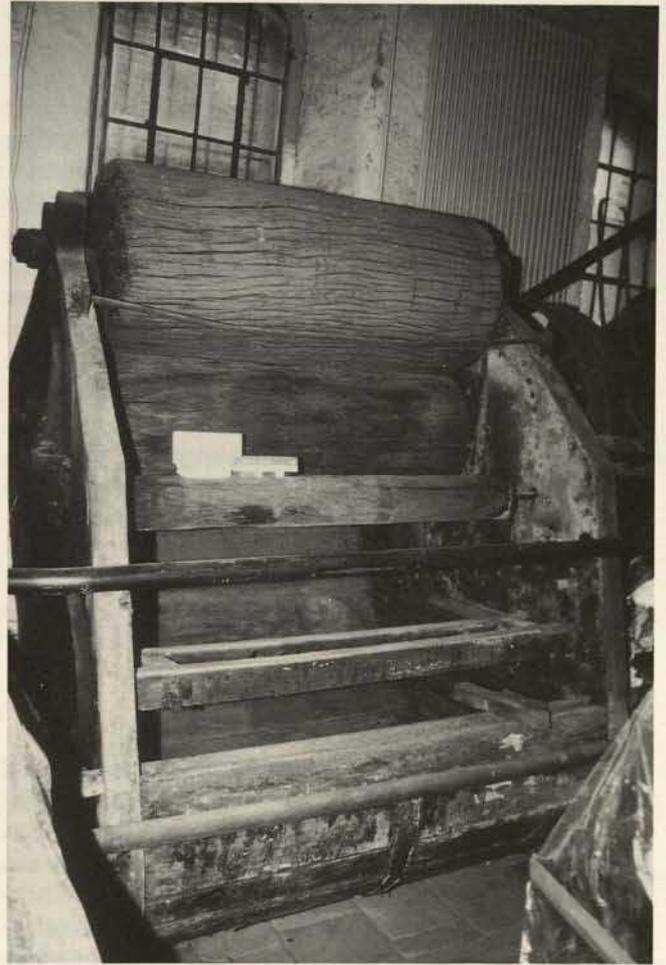
Für die Objekte im Hauptraum der Naßappretur galt als Restaurierungsziel der Übernahmezustand. Das bedeutete neben der Erhaltung von Gebrauchs- und Stilllegungsspuren auch die Konservierung der Verfallsspuren, die nach 1961 bis zum Beginn der Inventarsanierung 1996/97 aufgetreten waren. (Abb. 10)

Abb. 10. Die Objekte in der Naßappretur wurden im Übernahmezustand erhalten. Das bedeutete neben der Erhaltung von Gebrauchs- und Stilllegungsspuren auch die Konservierung der Verfallsspuren, die nach 1961 bis zum Beginn der Inventarsanierung 1996/97 aufgetreten waren.

Alle Objekte wurden deshalb nur trocken gereinigt, vorhandene Produktionsrückstände belassen. Eine Substanzsicherung erfolgte nur, wo akuter Totalverlust drohte. Die stark pilzgeschädigten Hölzer der Waschmaschinenbottiche wurden deshalb einer Festigung unterzogen. Auf Ergänzungen von Fehlteilen wurde verzichtet, zerstörte Einzelteile archiviert.

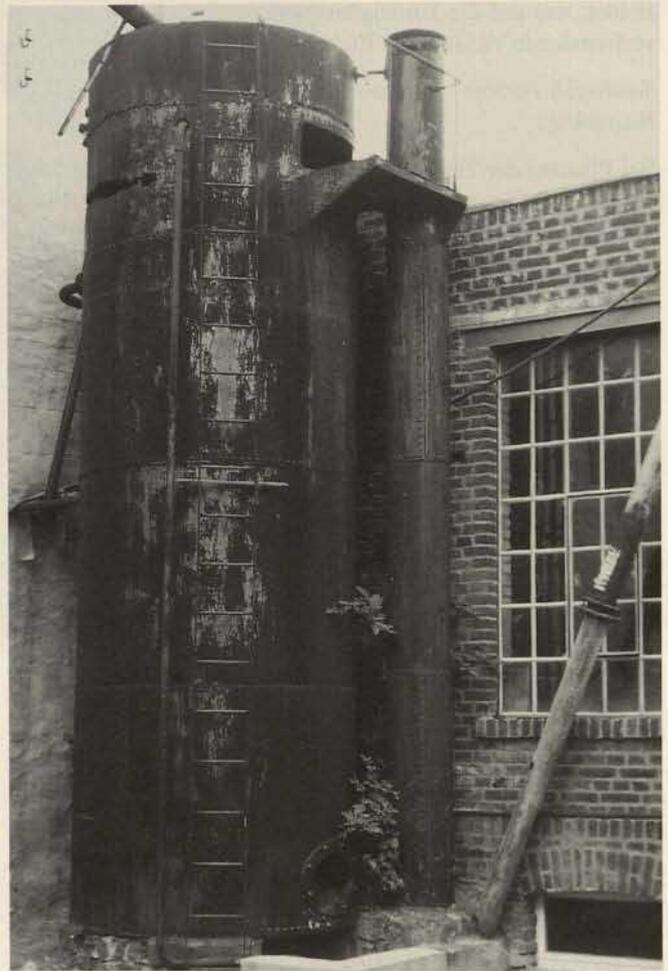
Einen Sonderfall im Erhaltungskonzept für das Inventar der Tuchfabrik Müller stellt der Wasseraufbereitungstank im Fabrikhof dar: Seine ursprüngliche schwarze Beschichtung war durch jahrzehntelange Freilandwitterung stark abgewittert, sein Deckel fehlte. Der obere Tankkranz war deshalb voller Schutt und außerdem vom restlichen Tank entlang seiner genieteten Naht fast vollständig abgetrennt, weil durch Korrosion das Wandblech aufgelöst worden war. Er war dadurch fast 10 Zentimeter tief abgesackt. (Abb. 11)

Abb. 11. Der Wasseraufbereitungstank im Fabrikhof: Seine ursprüngliche schwarze Beschichtung war durch jahrzehntelange Freilandbewitterung stark abgewittert.

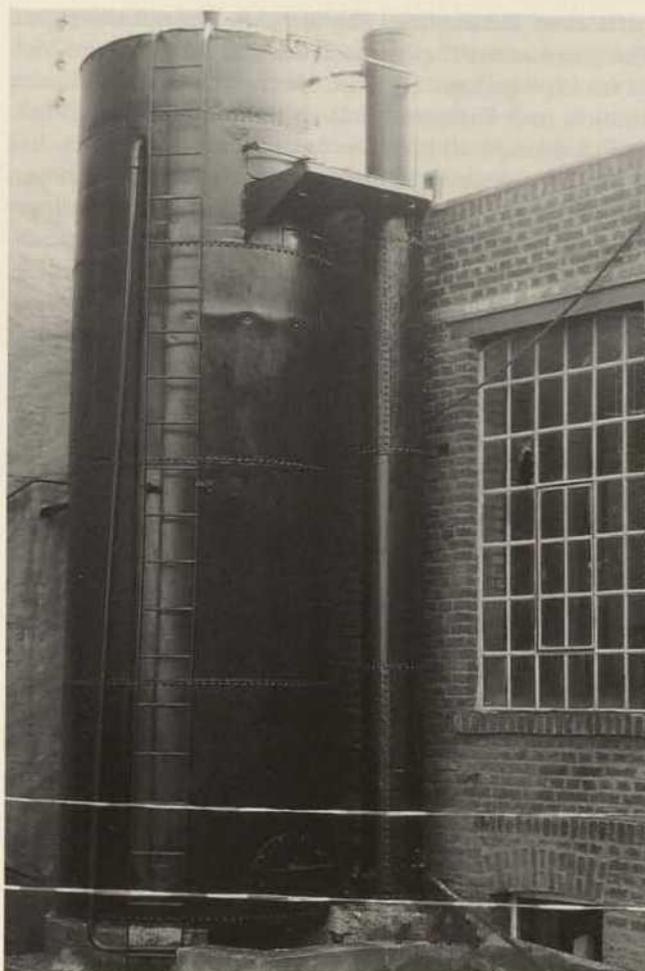
Abb. 12. Als Oberflächenbehandlung des Wasseraufbereitungstanks wurde ein „klassischer“ Korrosionsschutz nach industriellem Standard vorgenommen.

Als Oberflächenbehandlung wurde ein „klassischer“ Korrosionsschutz nach industriellem Standard vorgenommen.<sup>3</sup> Dem

3 Oberflächenbehandlung nach DIN 50298: metallisch reines Strahlen des Untergrundes, zwei Grundierungs- und zwei pigmentierte Deckanstriche.

Deckanstrich wurde schwarzes Trockenpigment beigemischt, um ein zu neuwertiges Aussehen der Oberfläche zu verhindern. (Abb. 12)

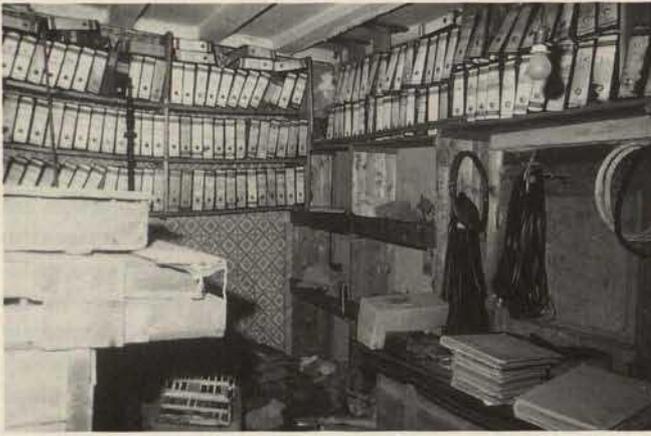
Eine besondere Herausforderung für die Inventarsanierung stellte das Firmenarchiv dar: Es umfaßt circa 60 Regalmeter Aktenbestand in Ringordnern oder losen Blättern oder umgerechnet gut 320.000 einzelne Papierblätter. Außerdem gehören zum Firmenarchiv 145 Einkaufs-, Kassen- und Kopierbücher, diverse Plan- und Maschinenzeichnungen (darunter einige Blaupausen) und der Bestand an sogenannten Webschul- und Musterbüchern. (Abb. 13)

Abb. 13. Das Firmenarchiv umfaßt circa 60 Regalmeter Aktenbestand in Ringordnern oder losen Blättern.

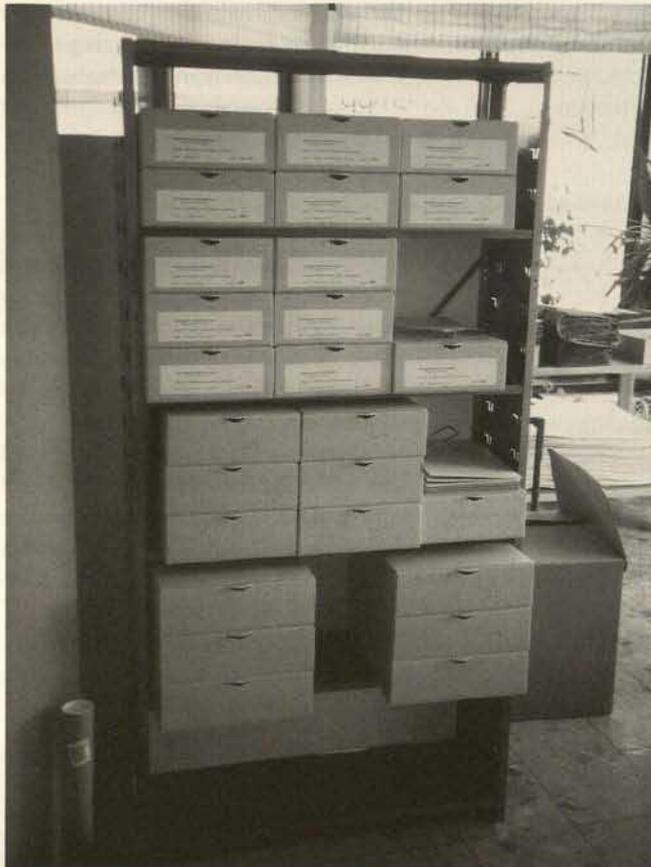
Abb. 14. Das Firmenarchiv wurde auf Kunststoffbügel umgeheftet, entsäuert und in Archivboxen materialgerecht dauergelagert.

- Umheften der Akten auf Kunststoffbügel, dabei wurden alle Büro- und Heftklammern entfernt;
- Abkehren auf der Reinen Werkbank (Absaugtisch), zur Beseitigung des Schimmelpilzbefalls;
- Umlagern der so vorbereiteten Aktenbündel in Jurismappen; mehrere Jurismappen belegen jeweils eine Archivbox mit Frontklappe.

Bei diesen Arbeiten mußte die durch das Findbuch vorgegebene Systematik beibehalten werden. Selbstverständlich kamen nur alterungsbeständige, das heißt säurefreie Aufbewahrungsmaterialien für die Mappen und Archivboxen zum Einsatz. (Abb. 14)
