Schadenskartierung und Maßnahmenplan für die Restaurierung des Monuments 825

Condition Assessment and Execution Plan for the Restoration of Tomb 825

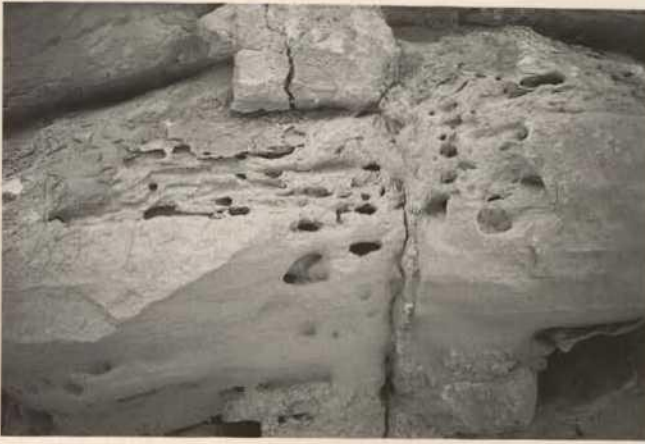
1. Pitting: Presence of small cavities in the non-homogeneous stone surface, which is a result of different rates of erosion of discrete parts of stone (fig. 1).

Abb. 1. Lochbildung durch differentielle Erosion
 Fig. 1. Pitting

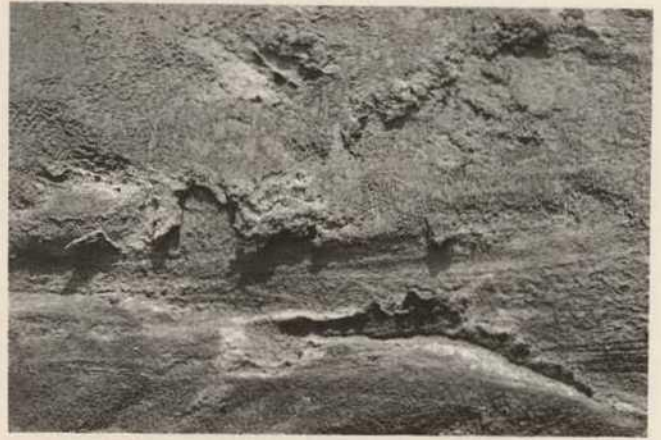
1. Salt efflorescence: Existence of whitish deposits of loosely attached soluble salts on a surface (fig. 3).
2. Surface crust: A hard thin skin which is strongly attached to the masonry surface, formed through leaching out of the internal components of the stone (cementing material, salts or other substances within the stone).

Abb. 3. Salzausblühung
 Fig. 3. Salt efflorescence

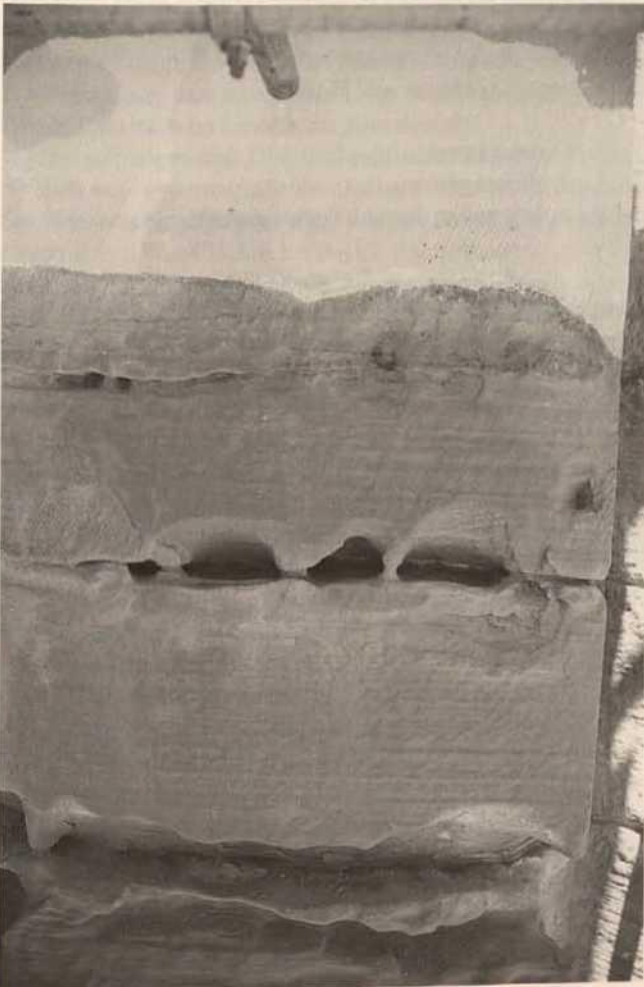
2. Alveolar weathering: Presence of alveoli (cavities) of various sizes commonly in a honeycomb pattern (fig. 2).
3. Outbreaks: Missing stone pieces or compact fragments of different sizes. They occur due to mechanical causes, vandalism, gunshots, etc.

Abb. 2. Alveolenbildung
 Fig. 2. Alveolar weathering

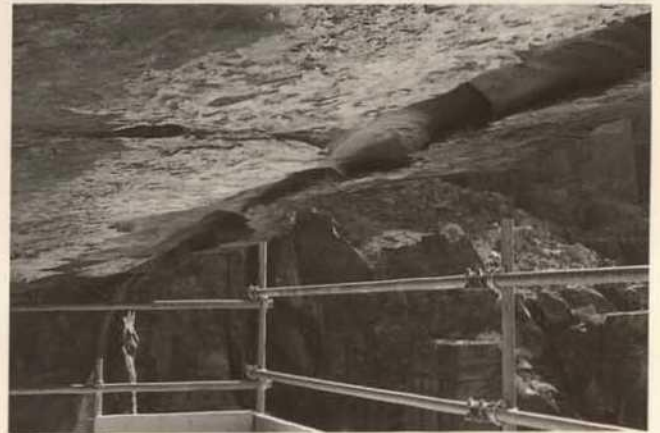
4

3. Salt crusts: A type of surface crust in the form of a solid layer of colourless or white salt (fig. 4).
4. Microbiological deterioration: Presence of living or decayed micro-organisms such as algae, lichens, moss and fungi on the stone surface.

Abb. 4. Salzkruste unterhalb des Felsüberhangs
 Fig. 4. Salt crust beneath the rocky cliff

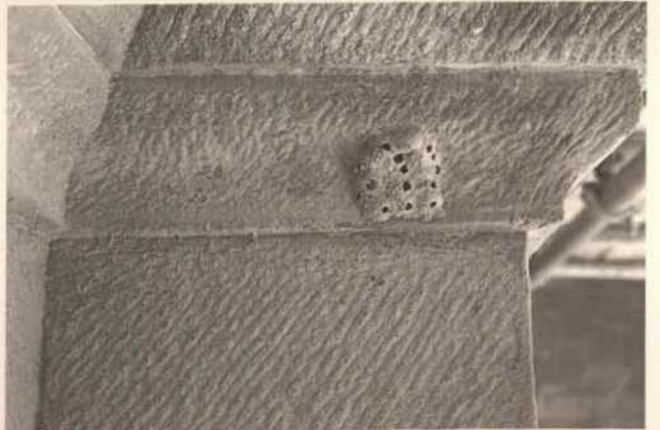
5

5. Vegetation: Growth of plants in joints, cracks or flat surfaces of masonry due to the presence of moisture.
6. Insect colonization: Presence of small nests built by insects commonly found in stone corners or as infestations in the sandstone (fig. 5).

Abb. 5. Besiedlung durch Insekten
 Fig. 5. Insect colonization

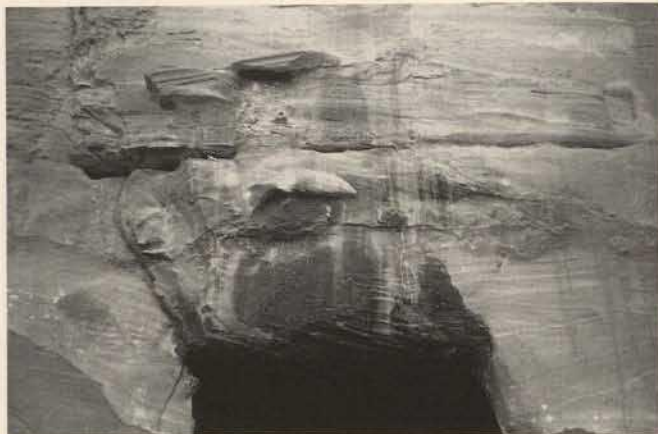
7. Soot: Compact black coloured layer caused by pollutants (fig. 6).
8. Bird droppings.
9. Graffiti: Non-original paint scratches on the rock or walls caused by vandalism or modern re-use.

Abb. 6. Ruß / Fig. 6. Soot

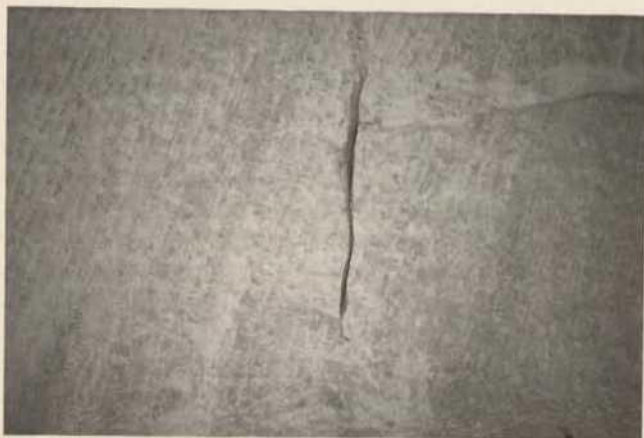
1. Cracks (fig. 7): An identifiable fracture in the stone which occurs as a result of physical weathering such as temperature changes within the stone. There are two types of cracks:
 - a) Slight cracks: Narrow thin lines (less than 1.5 mm) of fractures seen on the stone surface.
 - b) Severe cracks: Cracks that are more than 1.5 mm wide.
2. Joints: A usually plane surface of parting produced by stresses imposed on the rock without displacement (see p. 66, fig. 1).
3. Faults: A fracture or zone of fractures in the rock, in which one side of the fracture is displaced relative to the other side.

Abb. 7. Riß / Fig. 7. Fissure

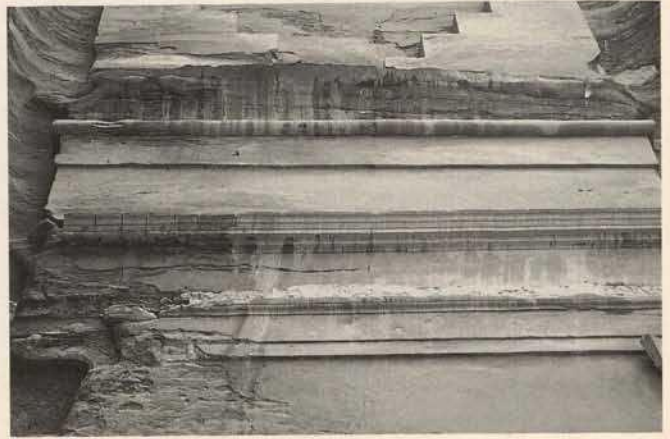
Water and humidity within the rock can be considered as the major causes for weathering of the façade (fig. 8), where deterioration typically occurs in areas of the rock which have a relatively high water content. This is significantly marked on the lower part of the façade where water absorption is enhanced by capillary action. Due to the fact that the façade is actually part of a whole mountain, the task of controlling this kind of water and salt movement becomes difficult.

Fig. 8. Damages caused by intruding water

In order to minimize damages caused by water as much as possible, it is necessary to prevent water from penetrating into the façade and from collecting on its elements and surfaces. The introduction of a drip along the upper part of the natural rock will help drain rainwater away from the façade, while the draining of water from horizontal architectural elements is achieved by applying protective mortar with a slight slope.

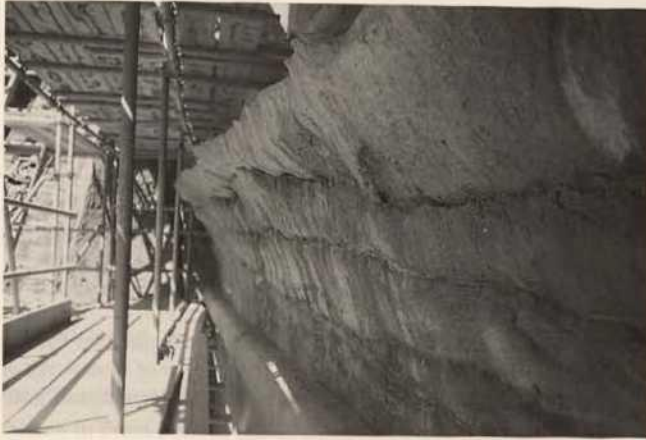
Fig. 9. Condition of upper cornice

The cavetto cornice, an important element of the architecture and formerly – as still can be seen – considerably protruding, is now highly deteriorated so that it has lost its protective function (fig. 9). Despite of this fact the parts of the façade directly below are in a rather good condition. This allows to assume that in this decisive case it seems to have not been relevant for the state of preservation of the surface below. So it was decided to preserve the actual reduced situation for the sake of unimpaired authenticity. A reconstruction moreover could have been realized only with severe loss of still existing original substance. But to improve the present situation a protective mortar with a relatively steep inclination will be applied on the top of the ruined cornice with the scope to discharge water more rapidly across its damaged edge.

- Application of protective mortar on top of protruding horizontal architectural elements in order to drain away the rainwater, a technique already implemented by the Nabataeans, as can be seen on other monuments such as Turkmaniyya Tomb (No. 633).

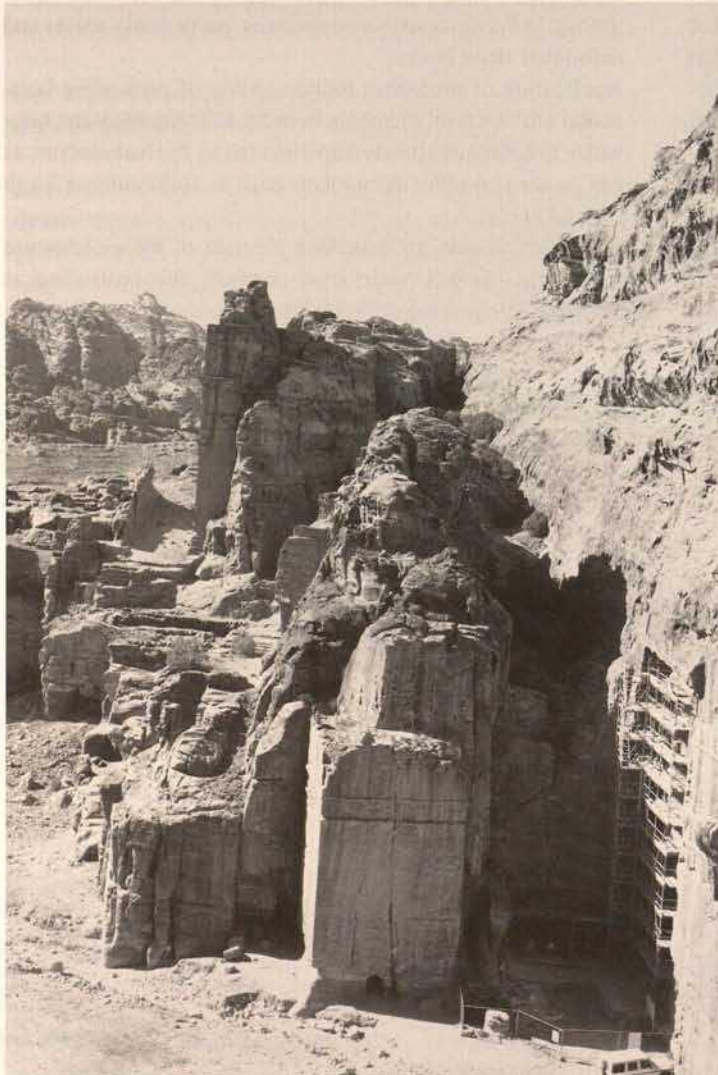
There are two major faults which run through the monument: one can be recognized in the middle of the façade, from the top part all the way down to the lower level, while the other is found along the left corner (fig. 10). The latter, in fact, forms a channel which in turn enhances water percolation on the façade surface, making the rock on that side very humid and highly moist. Apparently, the Nabataeans were aware of this problem which has been responsible for making the stone material fairly weak. Thus, they avoided carving the forms they designed on that side of the façade, and instead, used stone insets to build up the two pilasters that are now missing. Nevertheless, the humid conditions helped to accelerate the weathering of the stone, and, with time, caused the mortar to disintegrate and the insets to break off, leaving only the cavities in which they were inserted.

Fig. 10. North side of the inner Siq. Through the gorge between the mountain side and the rocky ledges water reaches Tomb 825
