Die Restaurierung der Ausstattung der ehemaligen Jesuitenkirche in Landsberg am Lech. Die Konservierung des Rokokolackes

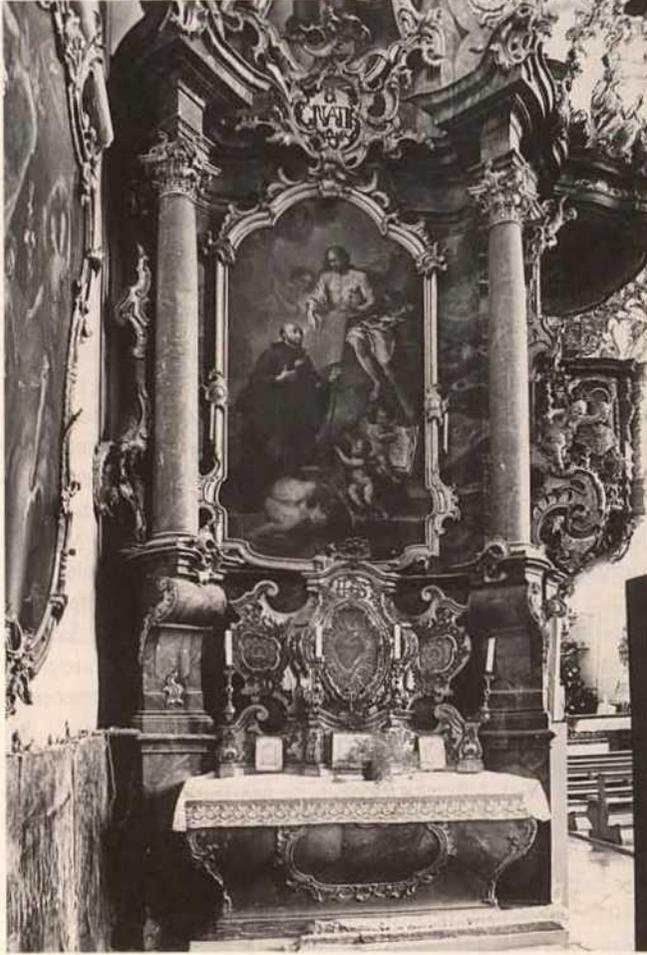
Eine erste „Bearbeitung“ erfolgte in den 80er Jahren durch eine örtliche Kirchenmalerwerkstatt.⁴ Auf alle Oberflächen der Marmorierung, über die originale Lackoberfläche des 18. Jahrhunderts, wurde ein neuer, z. T. sehr dick gespachtelter Schellack aufgetragen, ohne dass die darunter liegende Fassung zuvor ausreichend gefestigt worden wäre. Dieser neue Überzug enthielt zusätzlich teils kleinere, teils größere Zusätze von Kunstharz. Mit dieser Maßnahme glaubte man die originale Marmorierung und ihren alten Überzug zu konservieren. Der alte Lack wurde also nicht entfernt oder reduziert bzw. abgeschliffen, sondern vollständig durch einen neuen Schellackauftrag „konserviert“. In wenigen Jahren aber schrumpfte dieser dick aufgetragene neue Schellacküberzug durch Licht und Wärme krustenartig zusammen und verbräunte stark (Farbtafel XX.1).

Abb. 2. Landsberg, Hl. Kreuz, Ignatiusaltar, Zustand vor der Restaurierung 1980

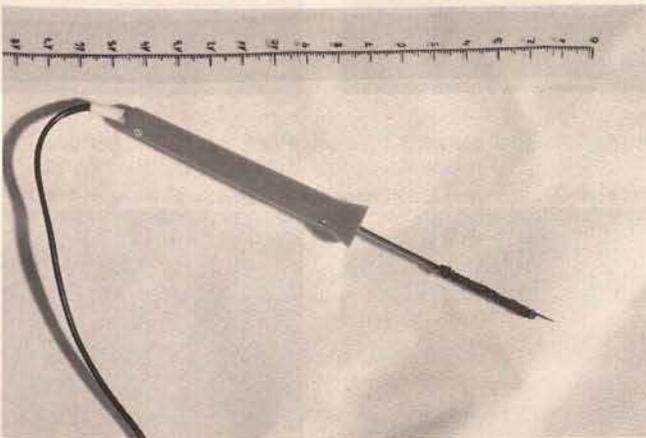
◁ Abb. 3. Ein ungewöhnliches Hilfsmittel zur Fassungs-festigung: Erhitzbare Nadel zum punktuellen Durchschmelzen der Überzüge, um das Festigungsmittel unter die Überzüge fließen lassen zu können

Eine selten angewandte Methode der „ultima ratio“ aus der Restaurierung von Tafelgemälden zur Festigung von „Luftblasen“ zwischen dichter Malschicht und Träger bzw. Grundierung war Erfolg versprechend und wurde entsprechend modifiziert. Durch die splittrig-spröden Überzüge wurde mit einem selbst konstruierten, ungewöhnlichen Restaurierungswerkzeug, nämlich mit einer zuvor erhitzten Nadel, ein winziges Loch in den Lack geschmolzen (Abb. 3).

Ein Stich mit der kalten Nadel hätte den Lack zum Splintern gebracht und größere Schäden bzw. Abplatzungen hervorgerufen. Das Festigungsmittel konnte nun durch diese künstlichen Öffnungen an die richtigen Stellen einfließen. Solche extremen Problemzonen waren glücklicherweise nicht allzu häufig. Es wurden also keineswegs Hunderte von Quadratmetern Rokokoaltarfassung kleinstteilig „perforiert“ bzw. „durchlöchert“.

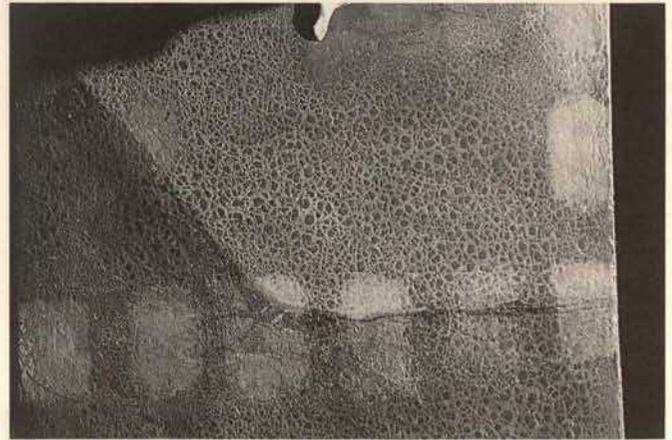
Abb. 4. Landsberg, Hl. Kreuz, Marmorierung eines Seitenaltars, Testreihe zur Abnahme des neuen Überzuges mit verschiedenen Lösemittelgelen

Trotzdem war ein Lösungsansatz gefunden: Die moderne Schellackschicht war grundsätzlich vom originalen Lack ablösbar. Zur „Steuerung“ des Löseverhaltens wurden die Lösemittel zunächst in Zellulose gerührt. Das Lösemittel wirkte dadurch nicht so „schlagartig“ in die Tiefe. Parallel hierzu unternahm Katharina Walch von den Restaurierungswerkstätten des Bayerischen Landesamtes für Denkmalpflege Testreihen, die auf der Verwendung von Lösemittelgelen nach Wolbers beruhten⁸ (Abb. 4) und hinsichtlich des Lösemittels, der Einwirkzeit und der Abnahmemethoden variiert wurden. An einer extrem belichteten und beschädigten Fläche mit besonders stark verbräuntem Schellacküberzug wurden an dicht nebeneinander liegenden Stellen verschiedene polare und unpolare Lösemittelvarianten getestet, um das Freilegungsergebnis im direkten Vergleich auswerten zu können. Als optimales Lösemittel erwies sich hierbei Isopropanol, eingedickt in dem Acrylsäurepolymer „Carbopol 980“ (Carboxy Polymethylen) und dem basischen Detergent „Ethomeen C 25“ (poly-oxy-ethylen cocamine).⁹ Wird zu diesem Gemisch eine kleine Menge Wasser eingerührt, entsteht eine sehr stabile Verbindung in transparenter, gelförmiger Konsistenz. Das so eingebundene Isopropanol ermöglichte ein sehr genaues Abnehmen der jüngeren Lackschicht. Schichtaufnahmen unter UV-Licht zeigten, wie präzise die originale Lackschicht mit dieser Methode freigelegt werden konnte.

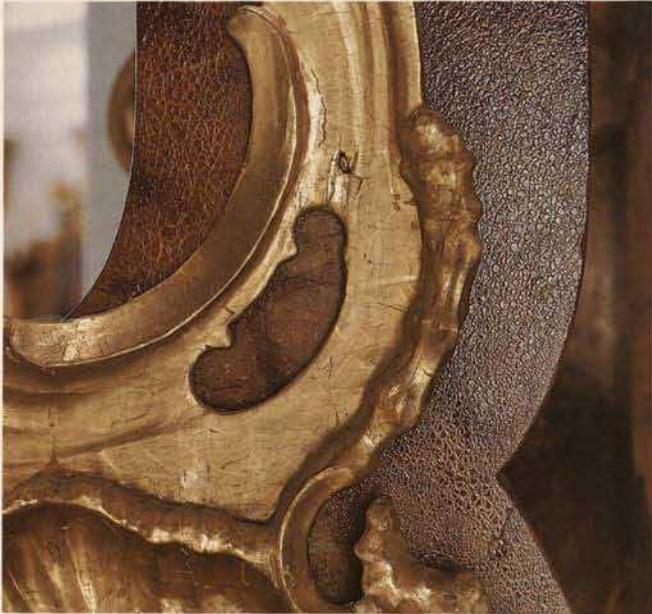
△ 1

- 1 Landsberg, Hl. Kreuz, verbräunter und verkrusteter Schellacküberzug auf dem originalen Sandarak des 18. Jahrhunderts an einem Seitenaltar
- 2 Landsberg, Hl. Kreuz, Abnahmeversuch des neuen Schellacks vom originalen Sandarak mit handelsüblichen Kunstharzlösern

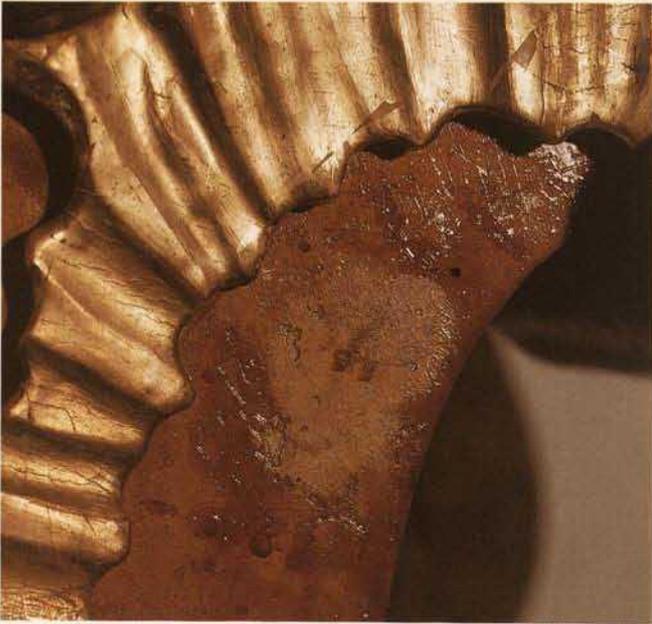
2 ▽

Wegen der pudrig lockeren Konsistenz der Malschicht erwiesen sich auch mechanische Abnahmefahrten (wie etwa Schleifen) vor einer Festigung der Malschicht als unmöglich. Vor allem der letzte Punkt frustrierte zunächst alle Beteiligten. Ohne hinreichende Festigung der Malschicht konnte mit der Abnahme des neuen Schellacküberzuges nicht begonnen werden. Zugleich schien jedoch die Festigung der Malschicht vor Abnahme des dicken Schellacküberzuges zu weiten Teilen nicht möglich. Oder kurz, ohne Festigung keine Abnahme, aber, ohne Abnahme keine Festigung (Farbtafel XX.2).

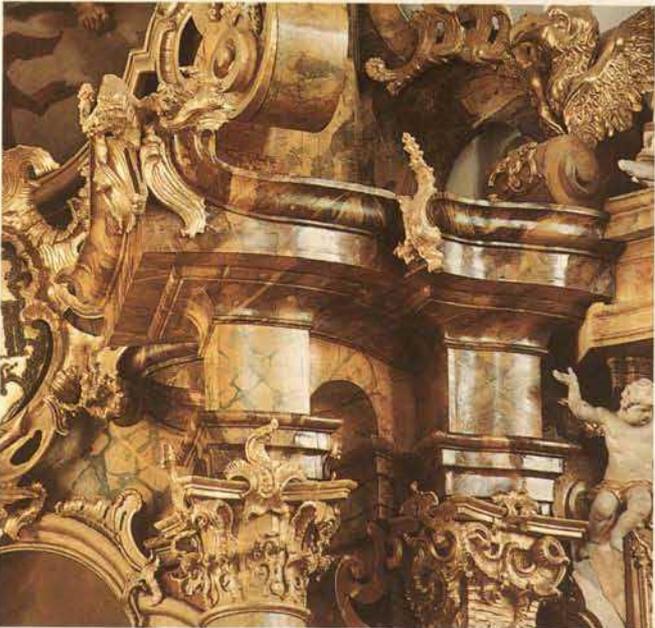
▽ 3

- 3 Landsberg, Hl. Kreuz, Gebälkzone des Ignatiusaltars nach der Abnahme des neuen Lacküberzuges und der geglätteten Oberfläche des alten Sandaraküberzuges

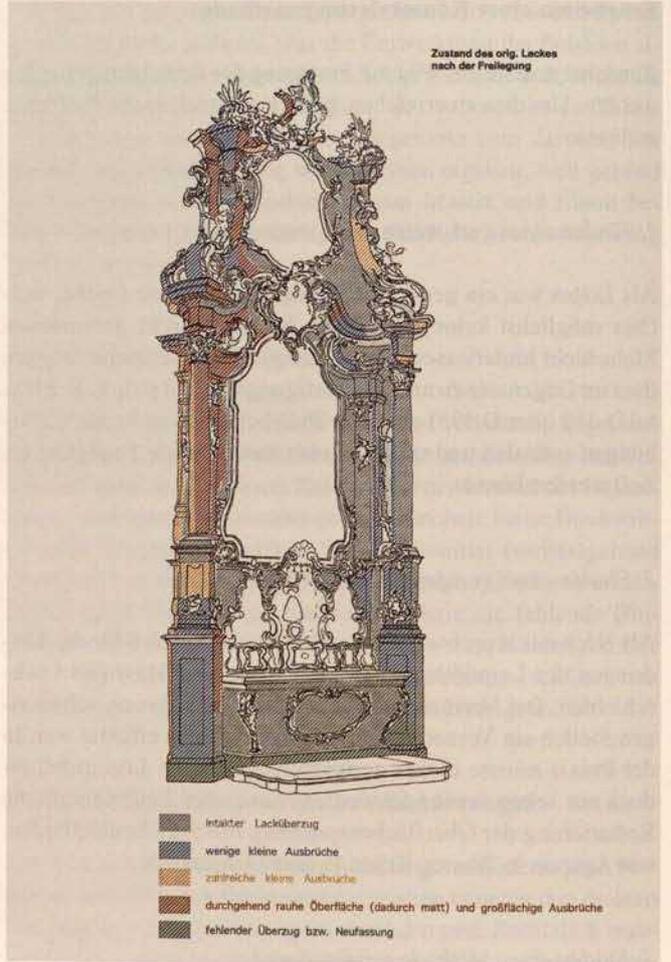
△ 4

- 4 Landsberg, Hl. Kreuz, Stanislausaltar, Kartierung der Verteilung und des Ausmaßes der Lockerungsschäden an der Marmorierung
- 5 Landsberg, Hl. Kreuz, Josefsaltar, nördliches Postament, Zwischenzustand nach der Festigung der Fassung, Abnahme des neuen Überzuges vom originalen Lack und der Kittung der Fehlstellen

Bereits früher aufgetretene Schäden durch Licht machten Lichtschutzmaßnahmen durch Vorhänge notwendig.¹³ Da die Sonne zu bestimmten Tageszeiten direkt auf die Seitenaltäre scheint, konnte durch die Schadenskartierungen ein deutlicher Zusammenhang zwischen dem Einwirken des Sonnenlichtes und den Schäden aufgezeigt und damit die Notwendigkeit von Lichtschutzmaßnahmen deutlich gemacht werden (Farbtafel XX.4, Abb. 6).

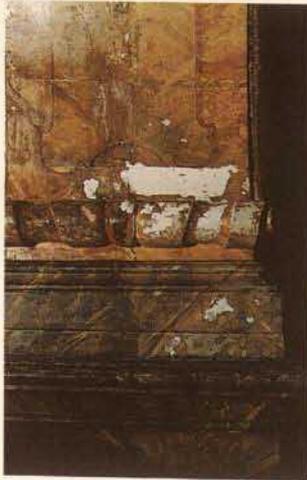
▽ 7

1990 begannen die Voruntersuchungen. Dabei wurden die Ursachen der Schäden genau untersucht und definiert sowie erste Überlegungen zur Problemlösung entwickelt.⁵ Neben den genannten und gezeigten Schäden fanden sich auch Partien mit kleinteilig muschelartig gebrochenem originalelem Überzug, einem älteren, lichtbedingten Schaden sowie das charakteristische Craquelé historischer Lacke. Ebenso fanden sich Flächen, an denen die Malschicht durch eingedrungenen Schellack verfärbt war.⁶ Während der Voruntersuchungen wurden in den Restaurierungswerkstätten des Bayerischen Landesamtes für Denkmalpflege Querschliffe gefertigt, die Aufschluss über das Materialgefüge gaben (Farbtafel XX.7, 8).

- 7 Landsberg, Hl. Kreuz, Querschleif einer Altarfassung mit dem originalen und dem darüber liegenden neuen Überzug im Normallicht
- 8 Landsberg, Hl. Kreuz, Querschleif einer Altarfassung mit dem originalen und dem darüber liegenden neuen Überzug im UV-Licht; deutlich wird die große Dicke und gleichmäßige Konsistenz des neuen Schellacküberzuges auf dem Originallack

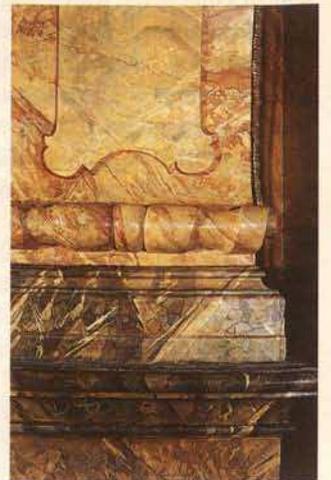
8 ▽

Dabei fiel auf, dass dieser Lack nachweislich eine extrem hohe Schichtstärke aufwies, was die Entwicklung der Schäden sicher begünstigte. Im ultravioletten Licht war zudem deutlich die kompakte Struktur und Konsistenz des neuen, oberen Schellacküberzuges zu erkennen – im Gegensatz zum darunter liegenden Originallack –, der, wie Analysen ergaben, weitgehend aus Sandarak mit Beimischungen von Mastix und Elemi besteht.⁷ Insgesamt kristallisierten sich durch die Voruntersuchung drei Problemkreise heraus:

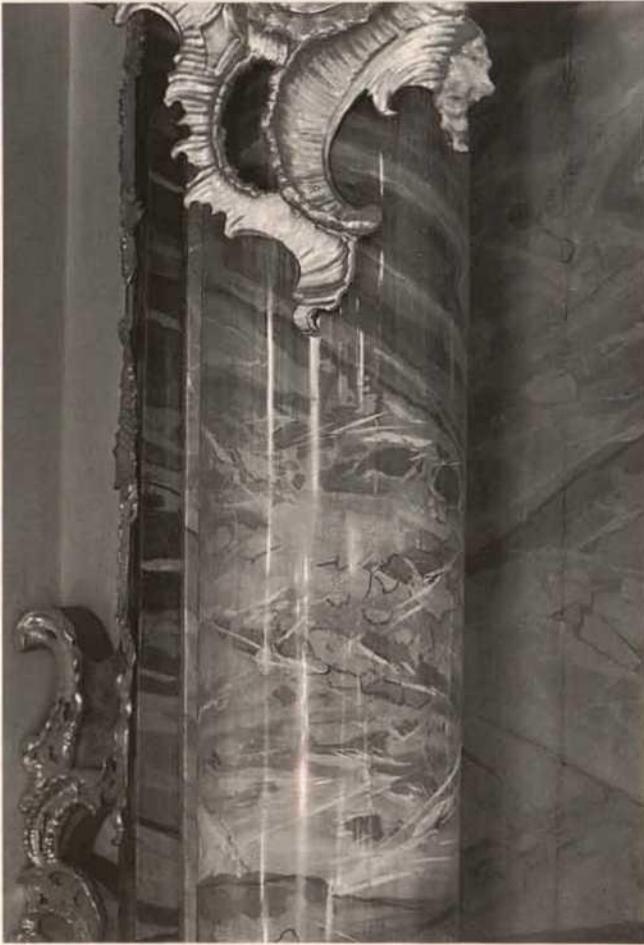
5

Abb. 5. Landsberg, Hl. Kreuz, Säule eines Seitenaltars nach dem Einstellen des Glanzgrades durch Schleifen bzw. Polieren des Lacküberzuges

Ähnlich differenziert wurde auch bei der Wiederherstellung des Oberflächenglanzes vorgegangen (Farbtafel XX.5, 6). An vorstehenden Teilen wie Säulen und Gebälk wurde auf höhere Brillanz geachtet, während an Rücklagen und Flächen etwas zurückhaltender verfahren wurde. Durch die Hervorhebung des Glanzes an wichtigen Architekturelementen konnte die unterschiedlich erhaltene Lackoberfläche integriert und insgesamt ein überzeugendes Erscheinungsbild hergestellt werden (Abb. 5). Ebenso differenziert wurde bei den Retuschen vorgegangen.

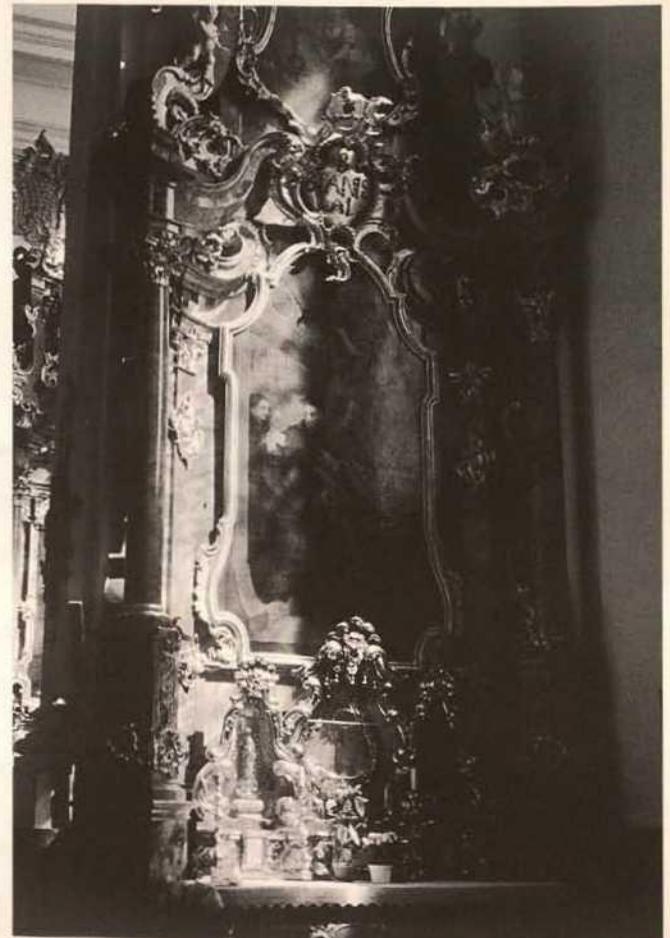
6

Abb. 6. Landsberg, Hl. Kreuz, Stanislausaltar, mittäglicher Lichteinfall
