## Bestandserhaltung oder Entrestaurierung? Drei Fallbeispiele aus dem Bodenseeraum

### Die St. Sylvesterkapelle in Goldbach

### Die Kirche St. Peter und Paul in Niedertzell auf der Insel Reichenau

### Meersburg, Friedhofskapelle

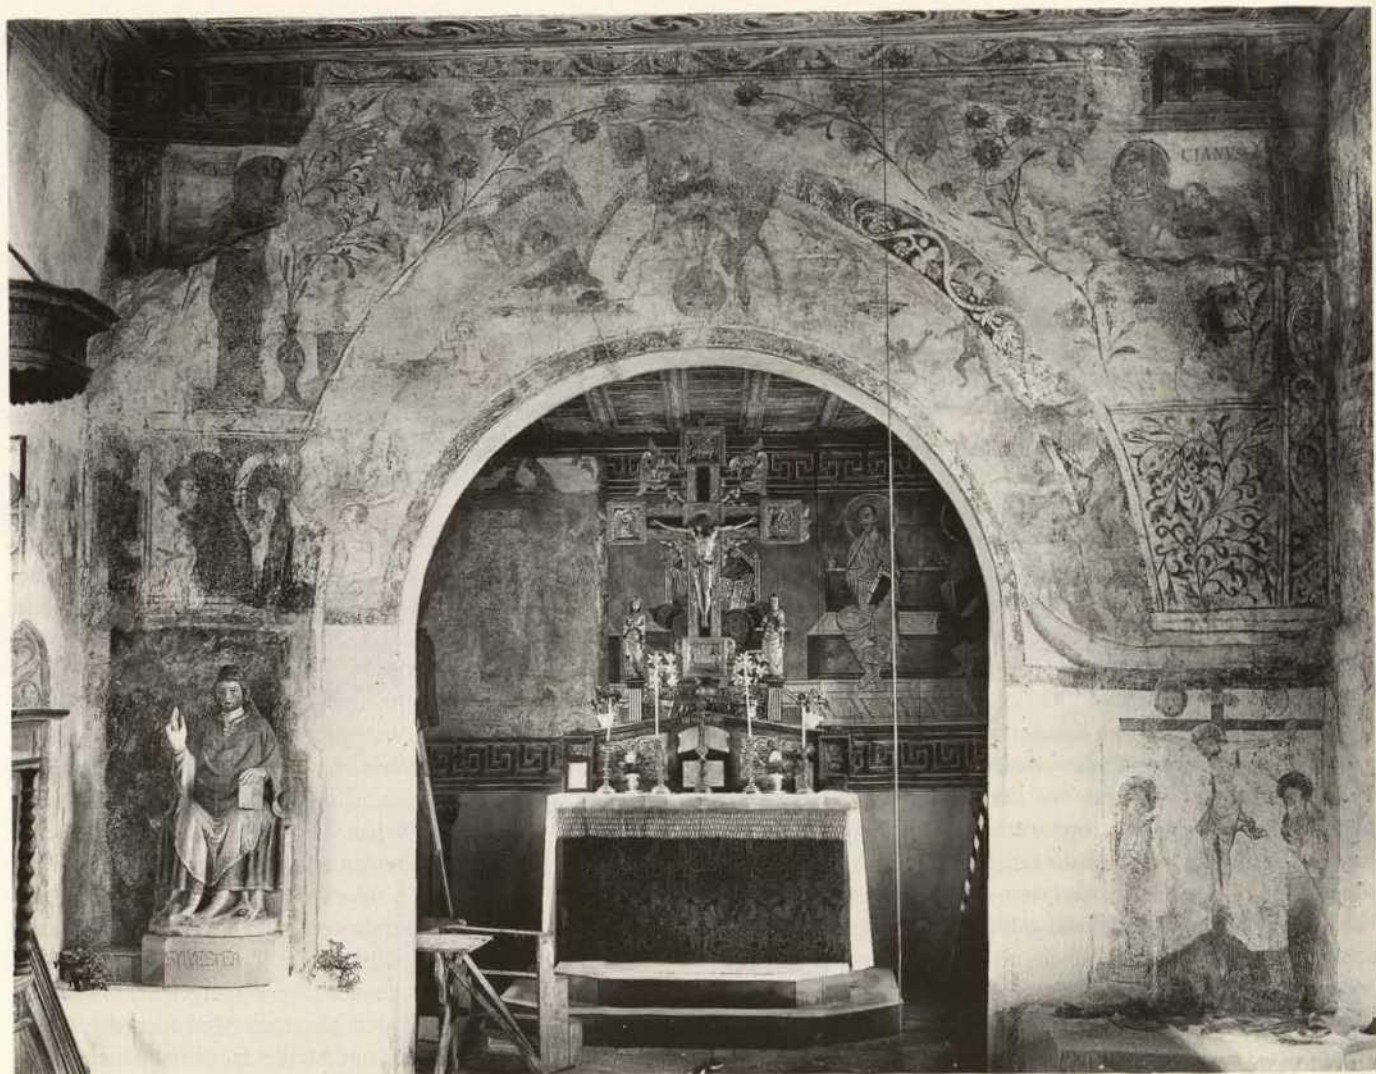
Abb. 59. Goldbach, Sylvesterkapelle, Ostwand des Schiffs und Blick in den Chor nach der Freilegung von 1905: verschiedene Ausmalungsphasen auf unterschiedlichen Mörtelniveaus (Zustand ca. 1920).

reikonglomerat aus mehreren Stilphasen blieb nach der Aufdeckung wie aufgefunden stehen (Abb. 59, 60).

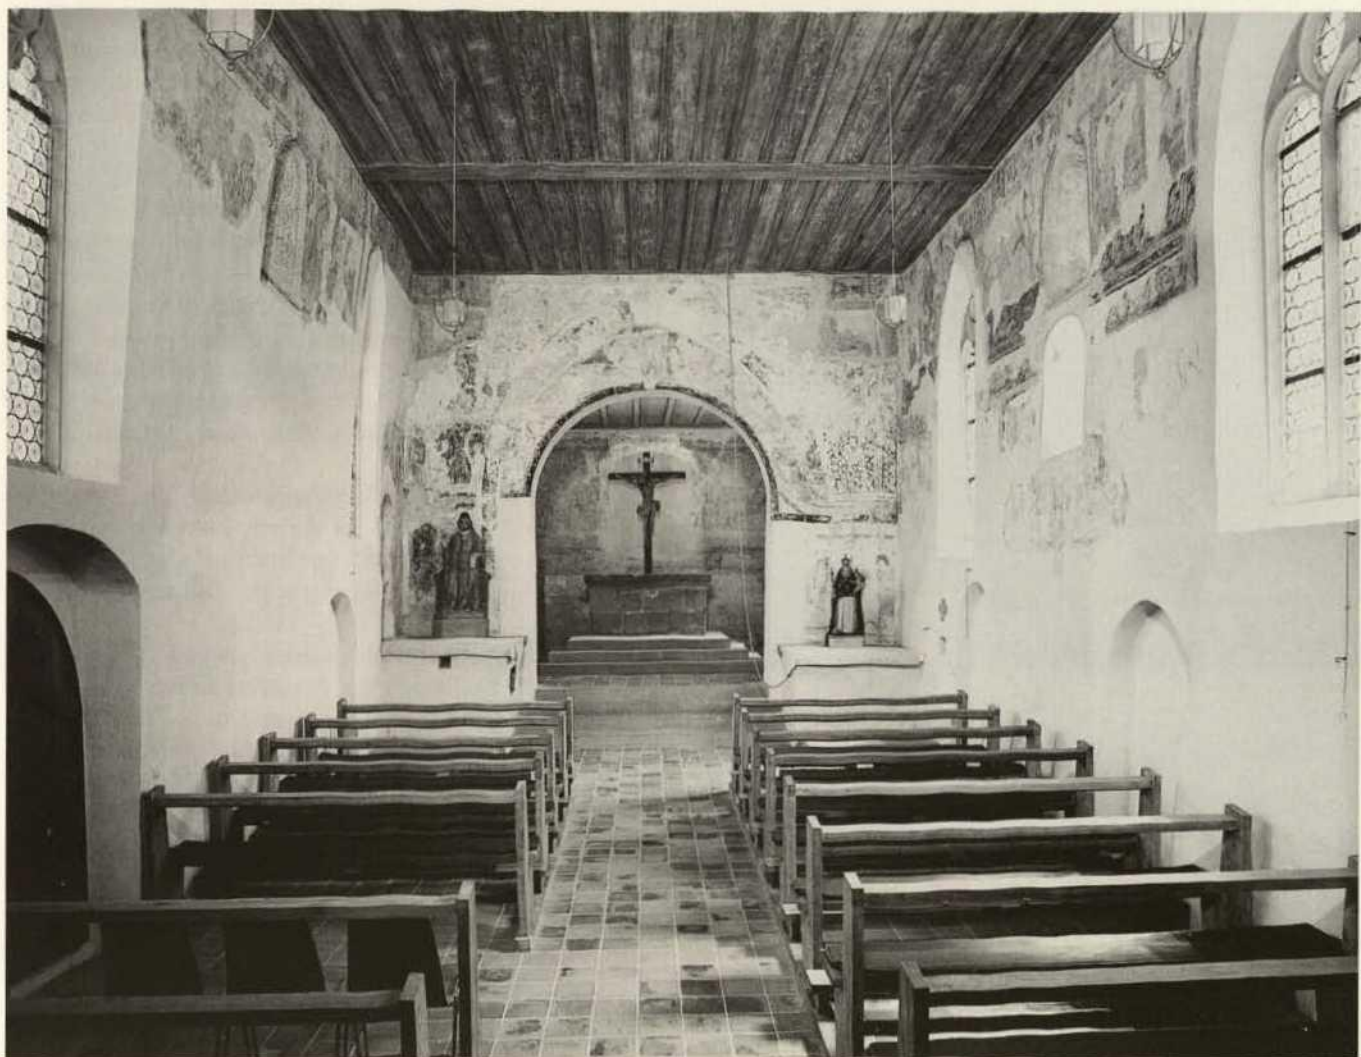
Abb. 61. Goldbach, Sylvesterkapelle, Schiff nach Osten: Zustand nach der jüngsten Restaurierung mit Holzdecke der frühen 1960er-Jahre (1995).

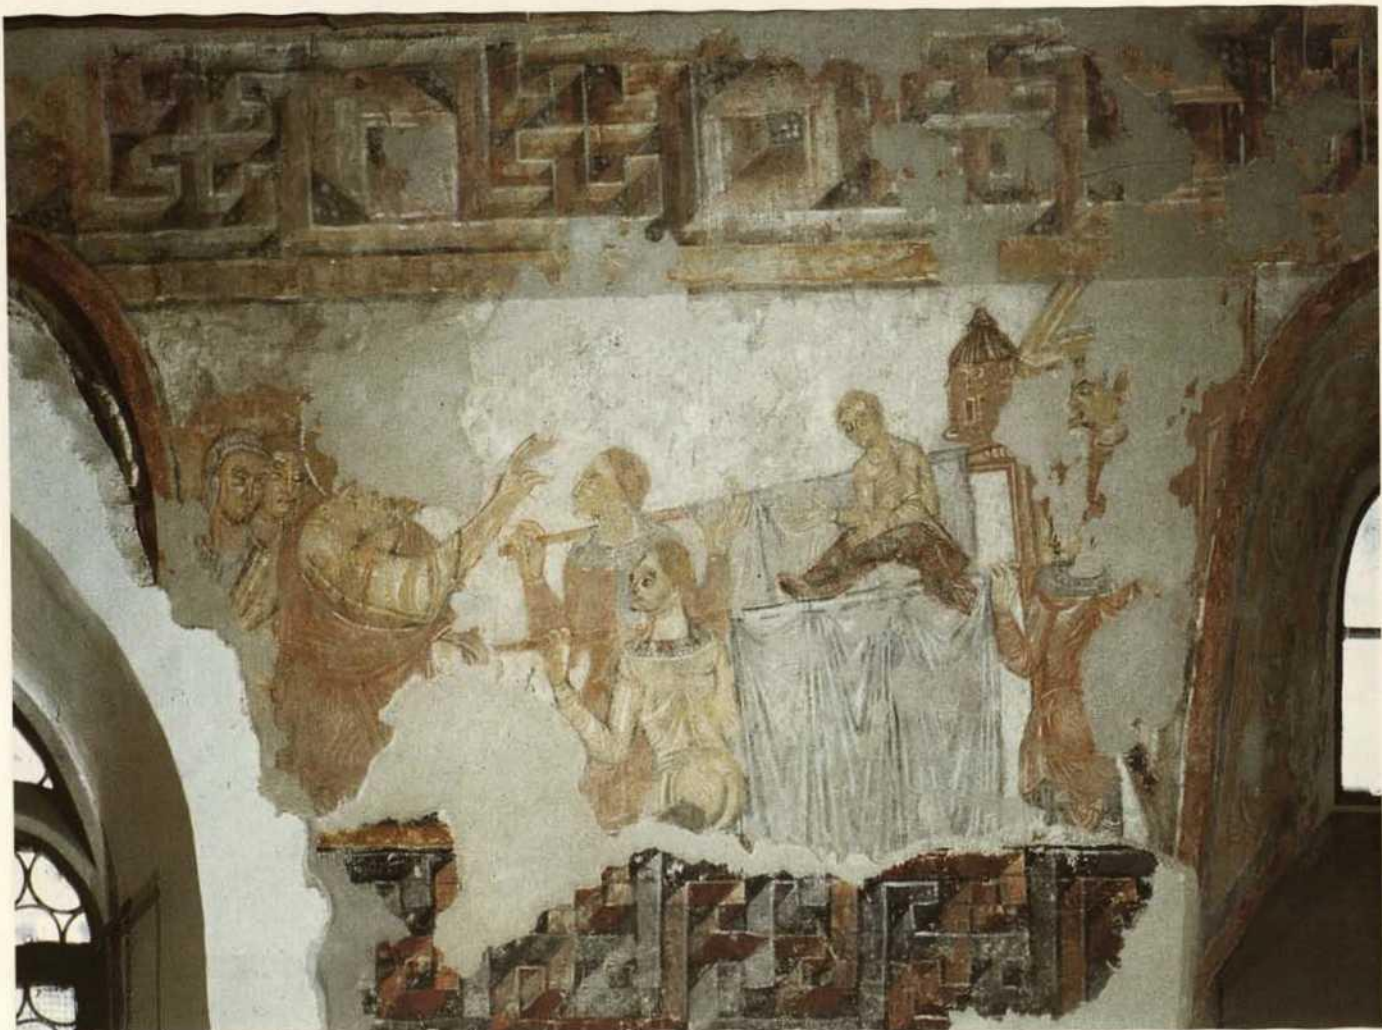
Abb. 72. Goldbach, Sylvesterkapelle, Schiff, Südwand, Ausschnitt: Die Erweckung des Jünglings zu Nain, Endzustand mit farblich differenziert eingesetzten Ergänzungsmörteln und partieller Strichretusche (1995).

Die von Mezger nach der Freilegung 1905 nur notdürftig angelegten Kittungen und Retuschen im Schiff ließen kein Konzept erkennen, das eine „Erhaltung“ gerechtfertigt hätte. Die „Qualität“ dieser Restaurierung hätte eher als ein abschreckendes Beispiel der Zeit dienen können, die ihrerseits nicht nur an diesem Objekt völlig unsachgemäß mit dem Bestand umging (Abb. 62, 61, 72).

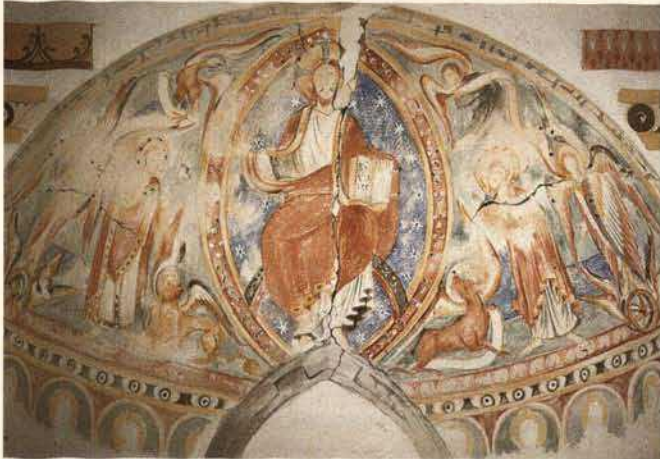
Abb. 74. Reichenau-Niederzell, St. Peter und Paul, Apsis: Dokumentation des Freilegungszustands durch Mezger, 1905.

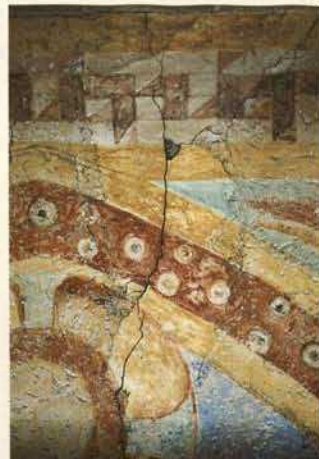
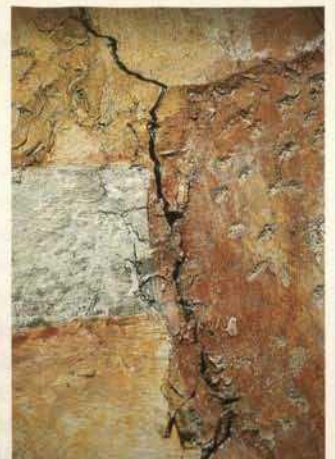
Abb. 75a-b. Reichenau-Niederzell, St. Peter und Paul, Apsis, Details: Kittungen und Retuschen von 1905 (Zustand 2001).

Bei der jüngst in Niedercell durchgeführten Untersuchung stellte sich heraus, dass Mezger auch gut erhaltene Bildzonen überlasiert hat, die den Malereibestand eher verunklärten, indem er z. B. Faltenwürfe oder Drapierungen, die sich noch gut erhalten haben, zu einer indifferenten Farbmasse verschwimmen ließ. Andere bildprägende Zonen wie die horizontal angelegten, mit Ornamenten versehenen Rahmungen zur Trennung der Bildszenen sind teilweise übermalt, ergänzt oder rekonstruiert. Die unzähligen Hacklöcher einer ehemals weiteren Schicht sind von Mezger – wie erwähnt – nicht geschlossen worden. Lediglich große Fehlstellen in der malereitragenden Mörtel Ebene hat Mezger mit einem Gipsmörtel gekittet, der mitunter die Randzonen weit überlappt. Die Oberfläche dieser Kittungen ist willkürlich angelegt, sie lässt kein Bemühen erkennen, den Duktus der umgebenden Mörtelflächen nachzustellen (Abb. 75 a, 75 b, 77).

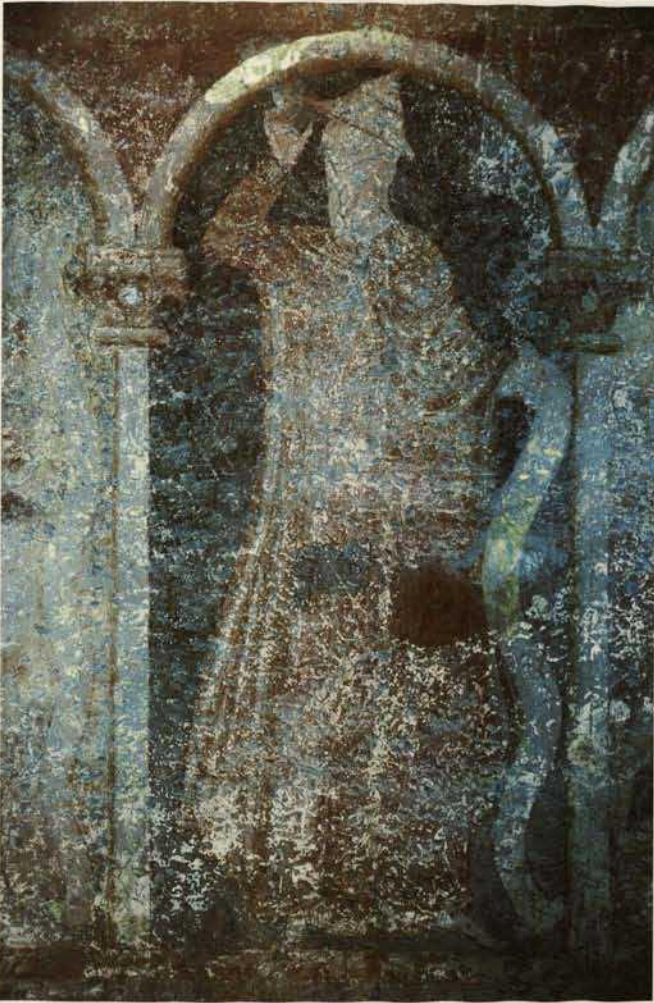
△ 76

▷ Abb. 76. Reichenau-Niederzell, St. Peter und Paul, Apsis, Nordseite, zweiter Prophet von Westen: UV-Aufnahme (2001).

Lösungen. Die bindemittelschwachen Lasuren und Ergänzungen der malerischen Restaurierung von Mezger wollte man auf keinen Fall durch eine Fixierung stabilisieren. Das Problem einer Oberflächenreinigung gestaltete sich diesmal genauso schwierig wie 1977. Durch erneute Untersuchungen und genauere Kenntnis ließen sich die Zutaten von 1905 aber besser differenzieren. Mezger hat den verletzten Freilegungsbestand seinerzeit offensichtlich auch dort malerisch interpretiert, wo es keinerlei Überarbeitung bedurfte hätte. Betroffen davon sind hauptsächlich figürliche Darstellungen und Gewänder, die eine Lasur erhielten. Aus der Nahaussicht war zu erkennen, dass viele Details durch die Überarbeitung nicht mehr lesbar waren. Andererseits waren Ergänzungen in den abgängigen Bereichen ein aus damaliger Sicht legitimes Mittel, um Bildzusammenhänge wiederherzustellen. Mezger hat den gesamten Bildbestand malerisch „zusammengezogen“, was keinesfalls den Originalbestand unterstützte, sondern die gesamte Ausmalung in der Apsis egalisierte. Diesen angetroffenen Zustand einer Restaurierung heutigen Maßstäben zu unterziehen, hätte zur Folge, die Farbaufträge von Mezger mit allen Unzulänglichkeiten soweit zu festigen, dass sie weiteren Reinigungen standhalten würden. Ein geeignetes Klebemittel anzusetzen, das genügend Bindekraft hat und die Übermalung optisch nicht verändert, wäre für uns heute nicht das Problem. Es stellt sich in diesem Zusammenhang eher die Frage, ob alle Unzulänglichkeiten einer Restaurierung zu erhalten sind, auch wenn Überarbeitungen den zwar gestörten, aber authentischen Malereiduktus abdecken (Abb. 76).

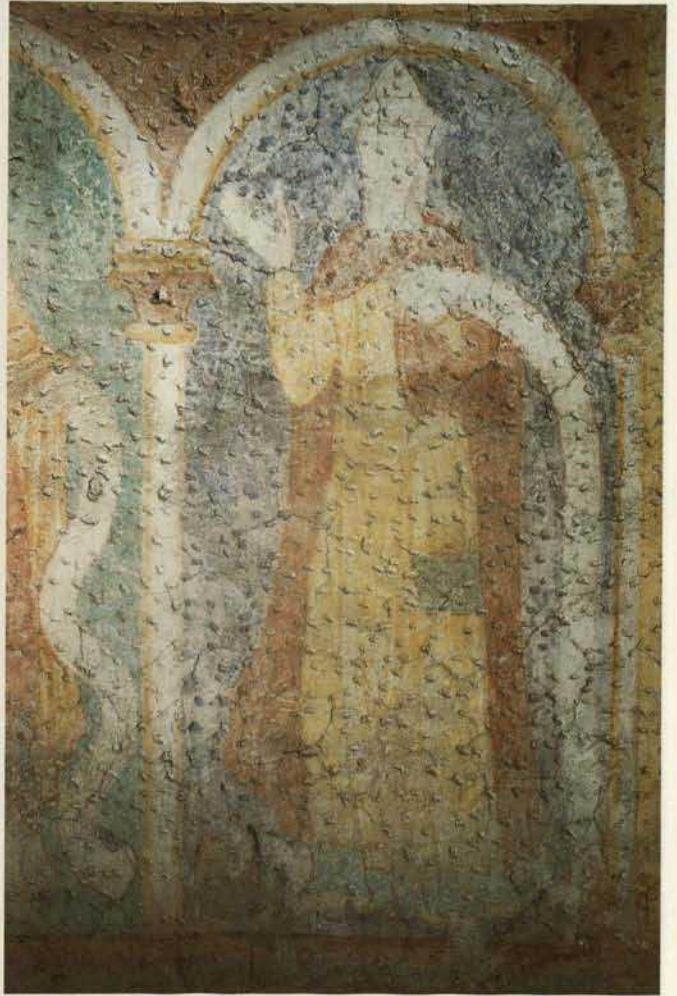
77 ▽

▷ Abb. 77. Reichenau-Niederzell, St. Peter und Paul, Apsis, Detail: Ablagerungen auf der Oberfläche (2001).

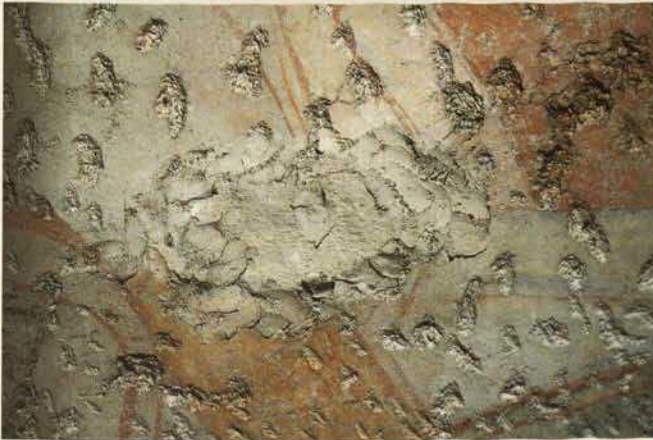
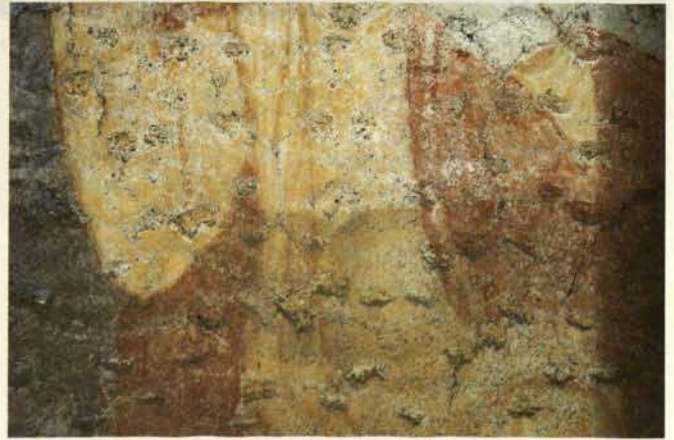
▷▷ Abb. 79a-b. Reichenau-Niederzell, St. Peter und Paul, Apsis, Südseite, erster Prophet von Westen: Reinigungsprobe (b: Detail oberhalb der Hüfte).

Durch verschiedene Vorversuche sind mehrere Reinigungsmöglichkeiten erprobt worden (Abb. 79 a-b). Ergänzte Zonen, die direkt auf Fehlstellen liegen, hatten eine bessere Haftung, sie ließen sich mit dem Pinsel reinigen, der Abrieb war gering,

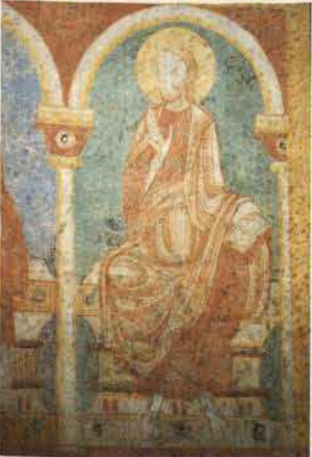
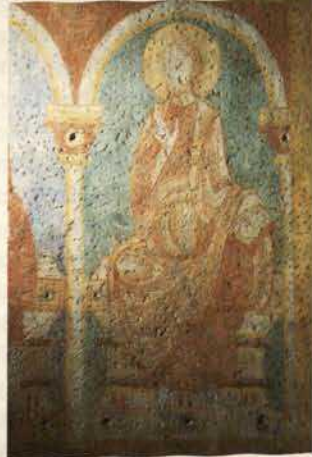
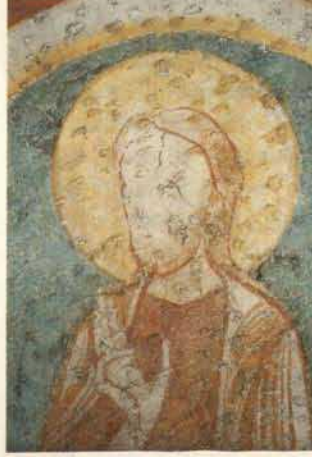
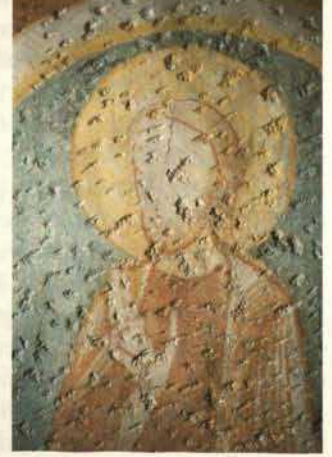
▷ Abb. 78 a-b. Reichenau-Niederzell, St. Peter und Paul, Apsis, Südseite, erster Apostel von Westen im Auf- und Streiflicht (2001).

▷▷ Abb. 80a-b. Reichenau-Niederzell, St. Peter und Paul, Apsis, Südseite, erster Apostel von Westen: Detail mit Vorzeichnung und farbigen Retuschen von 1905 in den Hacklöchern im Auf- und Streiflicht (2001).

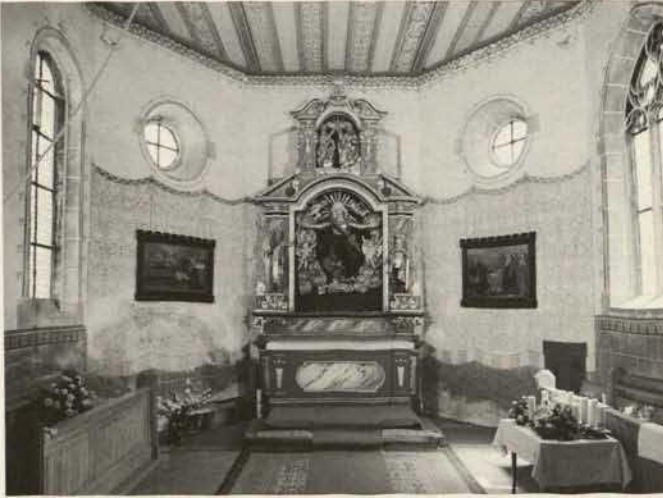
Abb. 88. Meersburg, Friedhofskapelle, Chor mit dekorativer Ausmalung von 1902: Zustand vor der Restaurierung (1986).

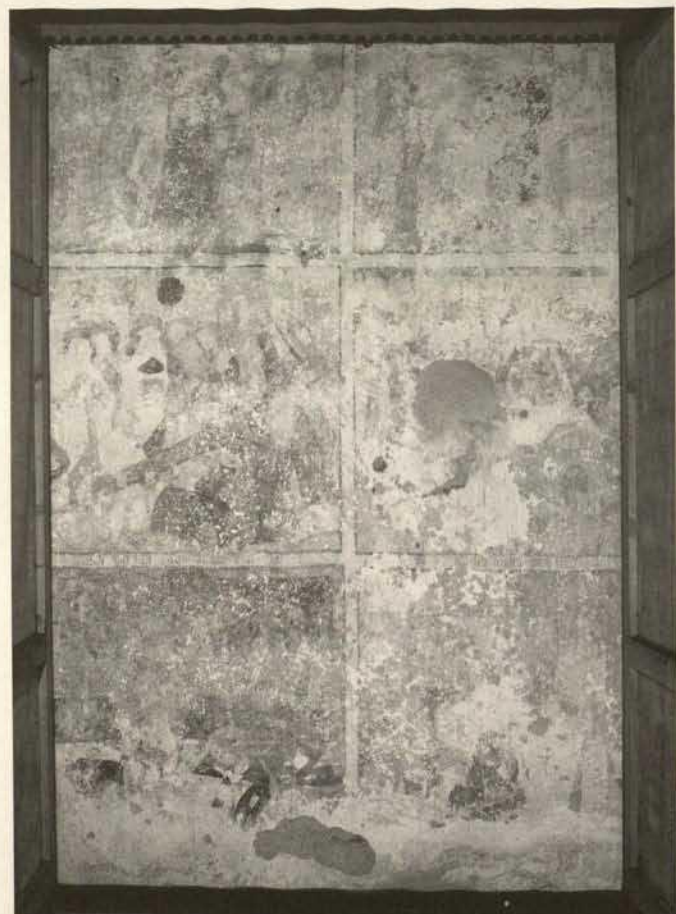
Abb. 89. Meersburg, Friedhofskapelle, Schiff, Nordwand mit drei 1902 freigelegten und unrestauriert abgedeckten Registern eines Passionszyklus, Ausschnitt (Zustand 1986).

Der Malereizyklus an der Nordwand unter den Klapp-Paneelen befand sich noch im aufgedeckten Zustand von 1902 (Abb. 89). Hohlliegende Mörtelschichten machten eine Konservierung notwendig. Eine Vielzahl noch auf den Malereien befindlicher Kalktünchereste sind in dieser Kampagne abgenommen worden; danach erfolgte eine Reinigung der Oberflächen. Weitere Arbeitsschritte beschränkten sich auf das Schließen der Fehlstellen im malereitragenden Mörtel. Wegen der vielen mechanischen Beschädigungen, die bei der Freilegung 1902 entstanden sind, ist auf eine Retusche des Malereibestandes verzichtet worden. Dennoch hat die Malerei durch Abnahme der Tünchereste und anschließende Oberflächenreinigung erheblich gewonnen, sie ist für den Betrachter wieder lesbar. Durch Öffnen der einzelnen Klapp-Paneele sind die gotischen Wandmalereien, wenn auch eingeschränkt, zugänglich (Abb. 90-93).
