Der Hezilo-Leuchter

Eine Systemanalyse und ihre Folgen

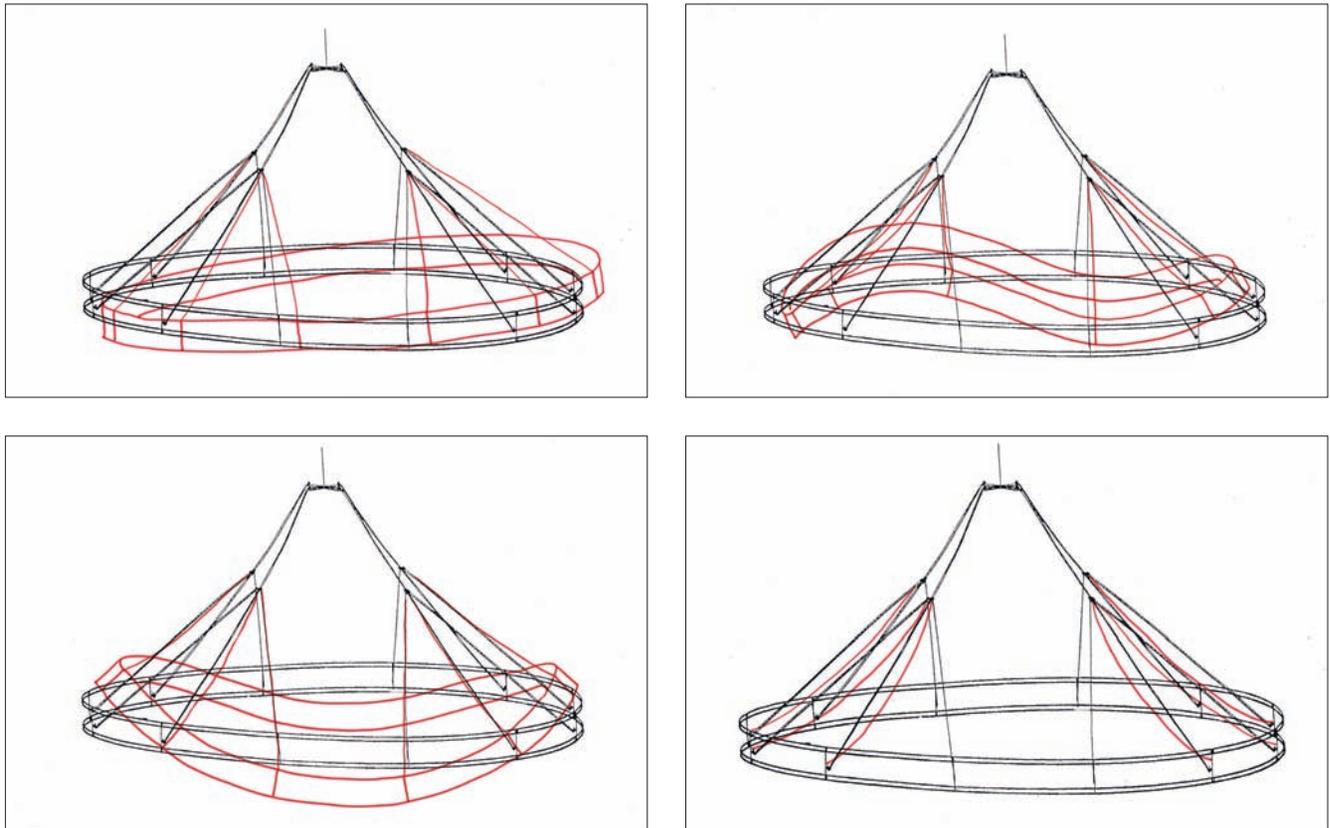
Abb. 2a–d. Schwingformen: Neigen (a), Biegung (b), Torsion (c), Wippen (d).

Wird der Leuchter aus seiner Lage verändert, so ändert sich seine Form. Bei dauernden Anregungen gerät der Leuchter in Bewegung. Die beiden Reifen bewegen sich auf und ab bei gleichzeitiger horizontaler Verformung. Neben Biege- und Torsionsschwingungen treten auch Ovaling, Neigen und Wippen auf (Abb. 2a–d). Die Verformungen überlagern sich.

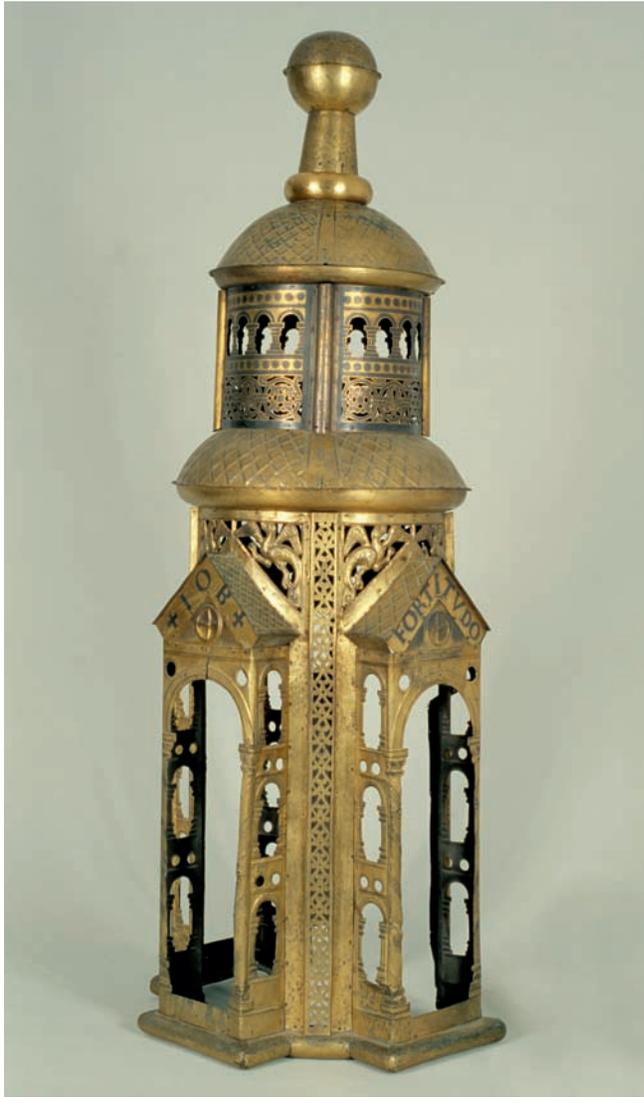
Abb. 4. Hildesheim, Dom St. Maria, Hezilo-Radleuchter, Turm C 04, Vorzustand.

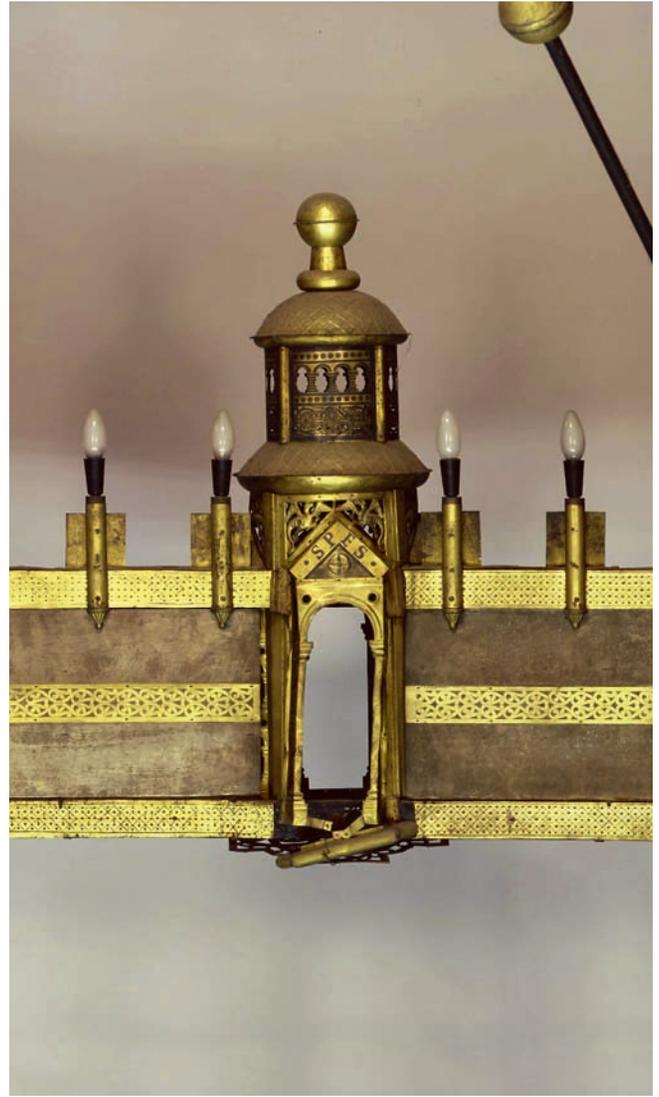
Abb. 6. Hildesheim, Dom St. Maria, Hezilo-Radleuchter, Innenansicht, Vorzustand.

dung 6 verwiesen. Dort zeigen sich auf der Rückseite eines Turms gelöste Verbindungen, an den Verbindungen ausgerissene Blechteile und deformierte Bleche. Betrachtet man die Schadensbilder in Verbindung mit den aus der Archivrecherche gewonnen Erkenntnissen zur Geschichte der Veränderungen (siehe 2.1.), so wird klar, dass die Untersuchung eines einzigen Zustands respektive des Zustands unmittelbar vor der Restaurierung keine ausreichende Basis sein kann, um die vorhandenen Schäden zu erklären.

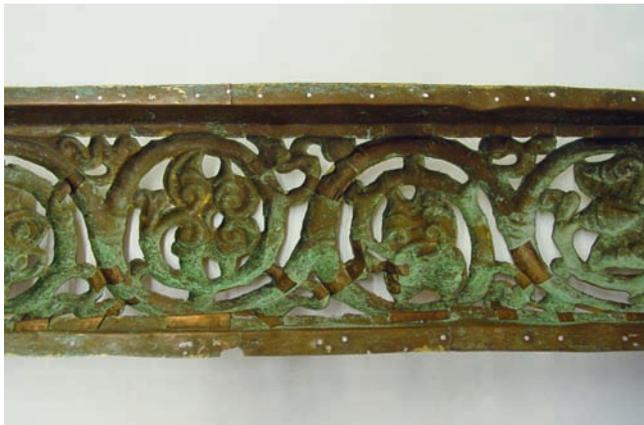
Abb. 5. Hildesheim, Dom St. Maria, Hezilo-Radleuchter, Kupferchloride auf der Rückseite einer Wulstranke, Vorzustand.

Chloride sind nicht von Anfang an am Leuchter: Sie waren im Mittelalter zur Herstellung des Leuchters nicht notwendig. Die bisherigen Recherchen lassen vermuten, dass die Chloride erst seit 1900 eingetragen wurden. Als mögliche Quelle könnten säurehaltige Reinigungsmittel bei einer früheren Restaurierung,

die Lagerung in einem sauren Milieu während des Zweiten Weltkriegs oder auch die Umweltverschmutzung in Verbindung mit starker Staubbelastung (siehe oben zur Warmluftheizung) angesehen werden. Untersuchungen des Staubs erbrachten sehr hohe Chloridkonzentrationen. Untersuchungen des im Winter verwendeten Streuguts wiesen Natriumchlorid nach, also Kochsalz.⁹ Die heute im Dom verwendeten Reinigungsmittel sind chlorfrei. Kupferchloride gehören zu den aktiven Korrosionsprodukten, das heißt sie können in Gegenwart von Feuchtigkeit die Korrosion des Metalls beschleunigen. Kupferchloride können nicht stabilisiert werden. Bei Anwesenheit von Chloriden kann der Korrosionsprozess nicht gestoppt werden. Werden die Chloride nicht vollständig entfernt, muss mit weiteren umfangreichen Schäden gerechnet werden.

Schwerpunkt der Restaurierung war die Stabilisierung der Korrosionsprozesse: Eine chemische Stabilisierung war nach Auswertung aller entsprechenden Erfahrungen nicht möglich. Das Kupferchlorid musste deshalb soweit wie möglich mit physikalischen Verfahren entfernt werden. Zur Entfernung von Korrosion wurde auch der Einsatz eines Lasers erprobt.¹⁰ Ausgewählt wurde ein speziell für restauratorische Zwecke modifizierter YAG-Laser, der für den gezielten Feineinsatz ausgerüstet ist. Es zeigte sich, dass sowohl die Chlorid- als auch die oxidischen Korrosionsprodukte schnell und gezielt entfernt werden konnten. Kontrollen der Arbeitsproben durch eine rasterelektronenmikroskopische Untersuchung bestätigten, dass dabei die Gold- und Kupferoberfläche nicht angegriffen wurde. Das Metall beziehungsweise die Vergoldung reflektiert offensichtlich die Laserstrahlen in einem ausreichenden Umfang. Zur Entfernung einzelner Korrosionsnester erfolgte gegebenenfalls eine Nachbearbeitung mittels Skalpell. In der Untersuchung mittels Rasterelektronenmikroskop und angeschlossener Röntgenfluoreszenz wurde auch nachgewiesen, dass der Restquecksilbergehalt der Feuervergoldung durch die Einwirkung des Lasers nicht verändert wird. Aufgrund der Ergebnisse aus den Untersuchungen und der praktischen Erprobung wurde der Laser bei allen Bauteilen eingesetzt (Abb. 8a–b).

Um eine Reaktivierung der verbliebenen chloridischen Korrosionsprodukte zu verhindern, wurde ein Gemisch aus reinen Paraffinen und Polyethylen-Wachsen in Kombination mit

einem Korrosionsinhibitor entwickelt und alle Oberflächen der Bauteile damit beschichtet. Die Restaurierung der Blechbauteile erfolgte abschnittsweise. Hierzu wurden einzelne Baugruppen abgenommen, in der Werkstatt zerlegt, restauriert und erneut zusammengefügt (Abb. 9 und 10). Danach wurden sie wieder an ihrem Ort befestigt. Für die Zeit der Restaurierung wurden als Ersatz „Dummies“ am Leuchter montiert. Für den Besucher im Dom wurde so der Stand der Restaurierung vor Ort ablesbar.

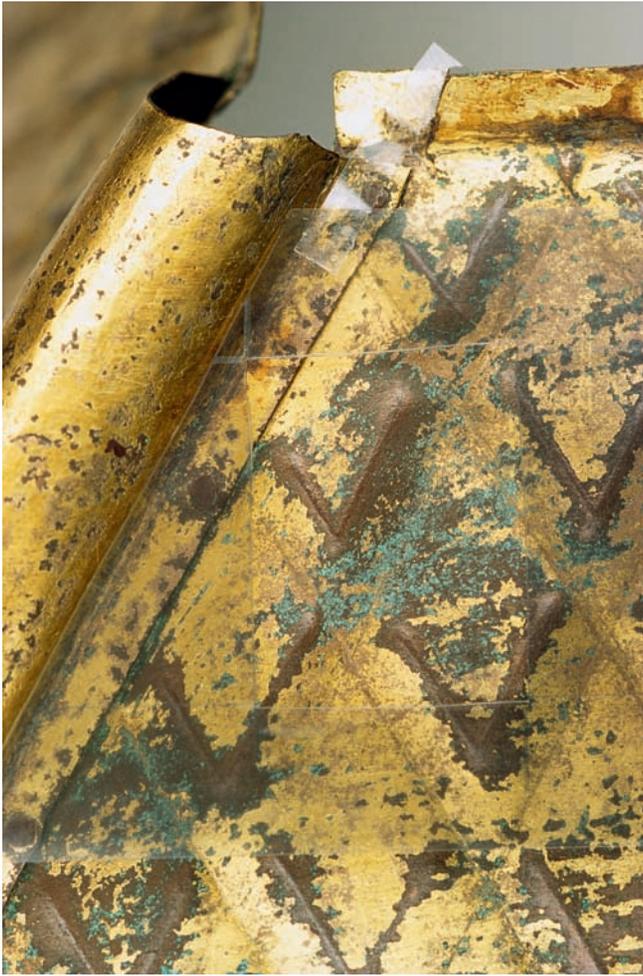
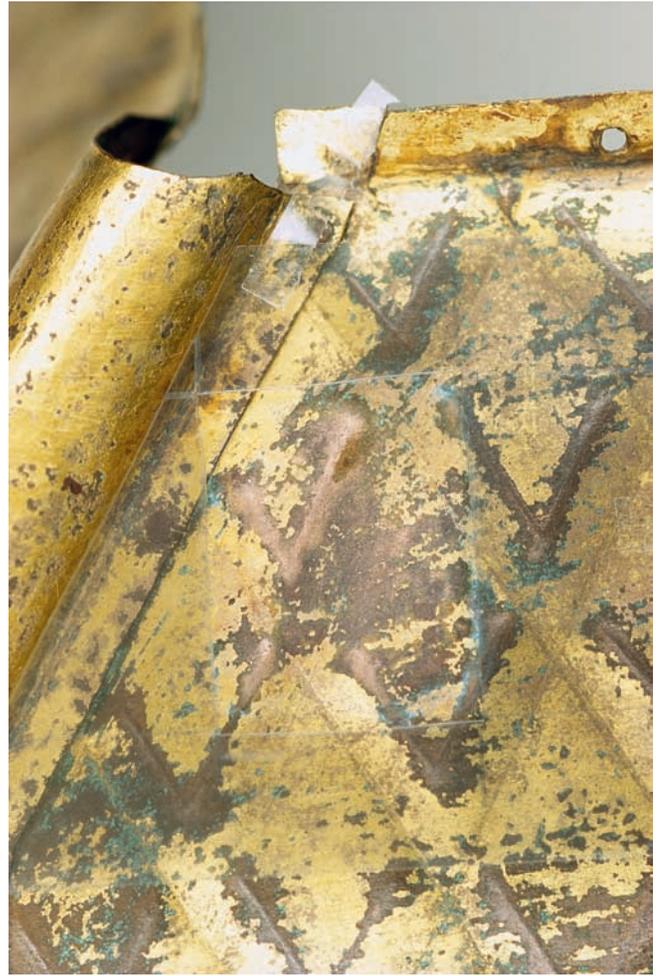
Abb. 8a-b. Hezilo-Leuchter, Dach eines Turms vor dem Lasern (a), nach Lasern und Reinigung (b).
