Kontinuierliche Beobachtung und Pflege sowie gezielte Dokumentation als Grundlage für die dauerhafte Erhaltung des Kölner Doms und seiner Ausstattung

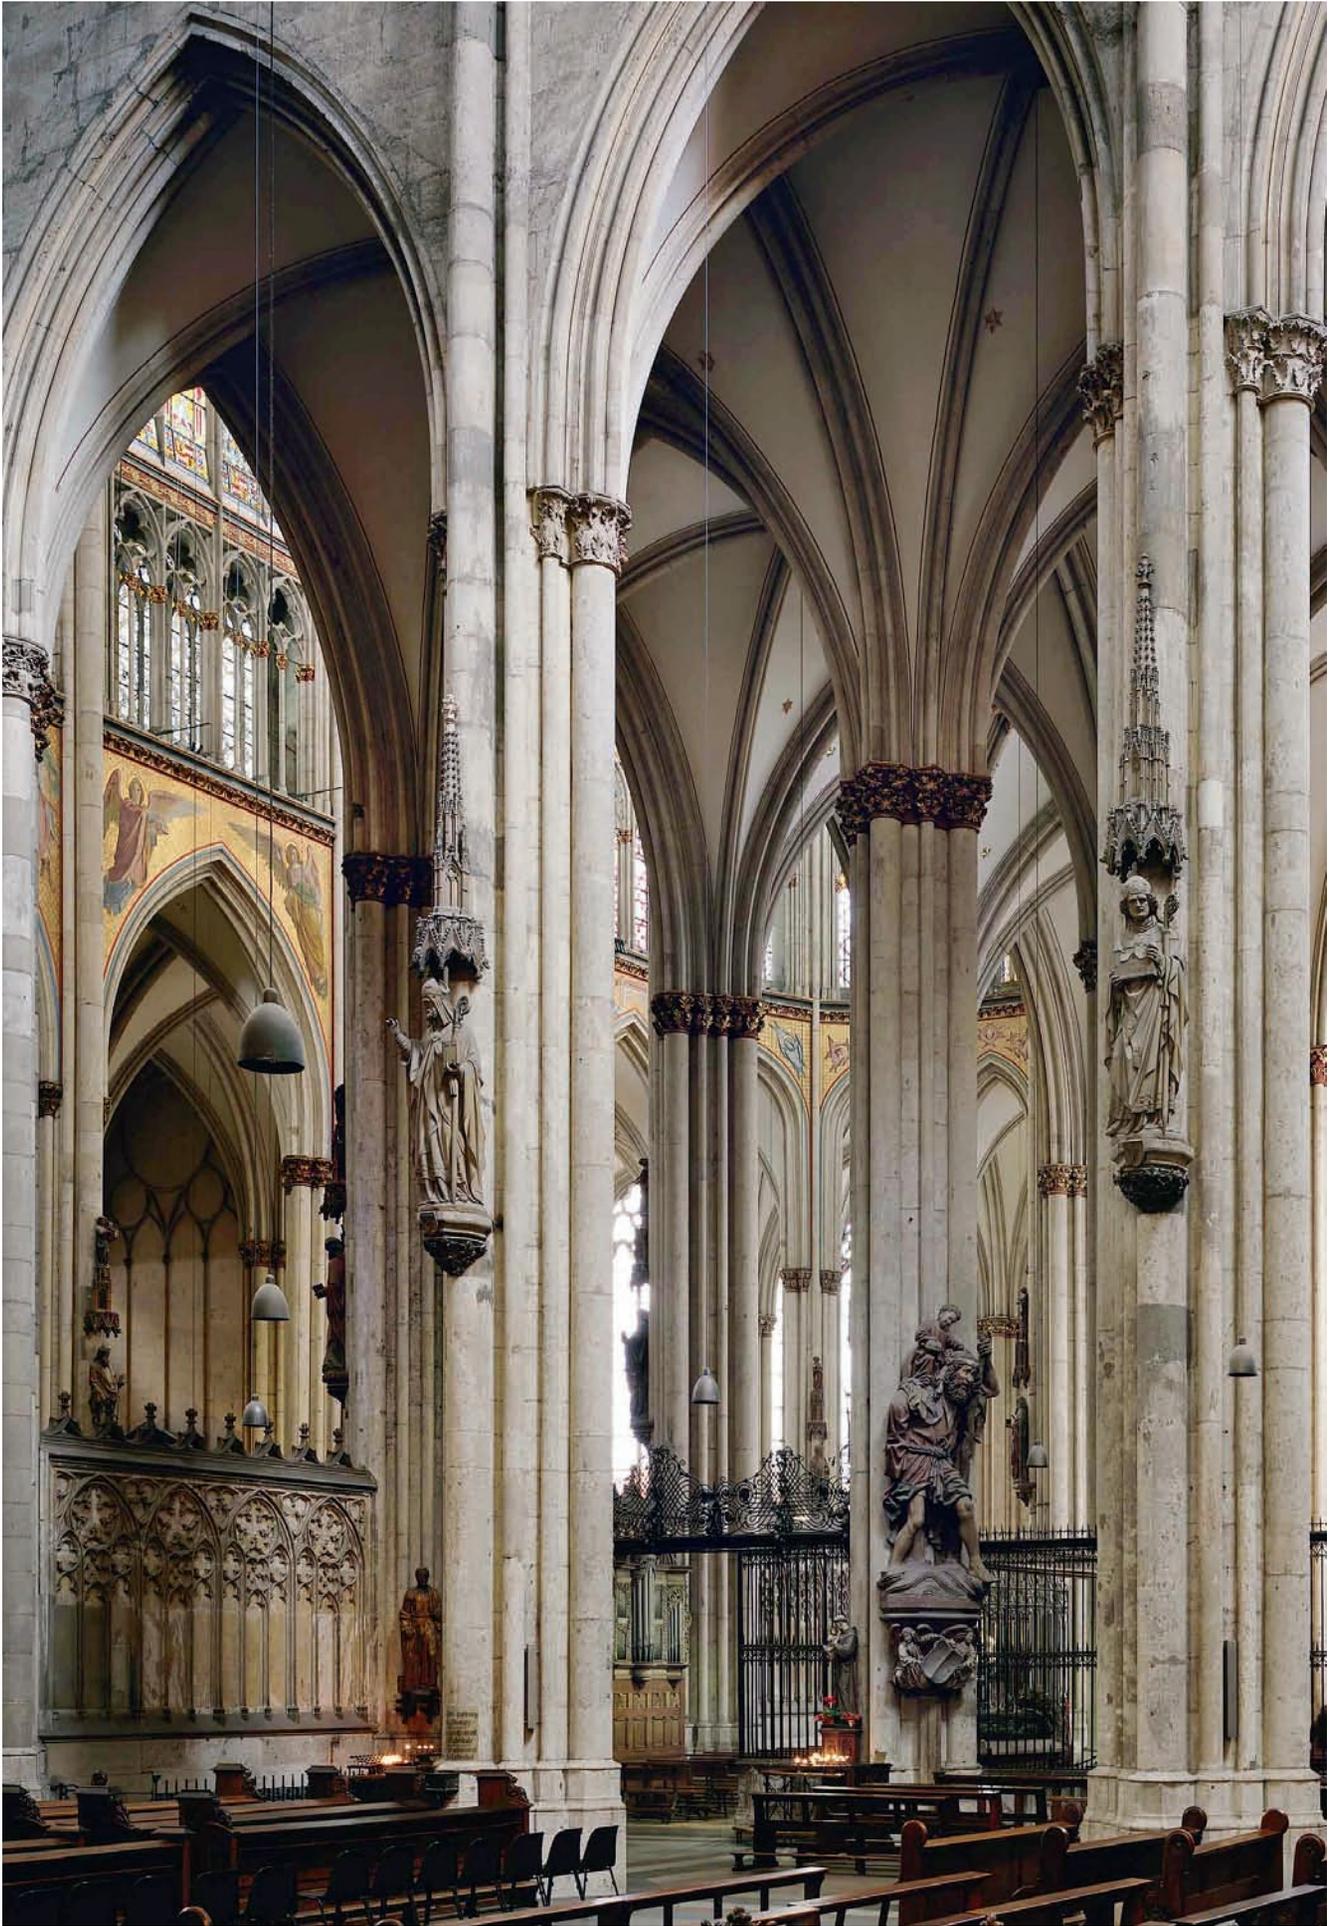
Abb. 1. Köln, Dom, Innenraum: nicht nur ein bedeutendes architektonisches Denkmal, sondern auch Standort wertvoller Kunstwerke.

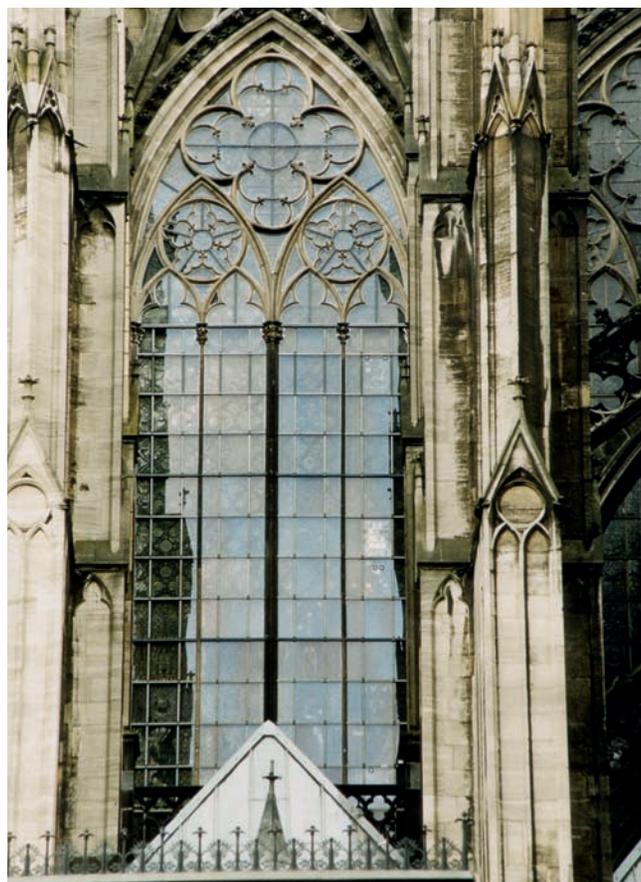
Abb. 2. Köln, Dom, Außenschutzverglasung am Hochchor, Fenster nVI: Schutzscheiben, deren Gliederung den mittelalterlichen Fenstereisen entspricht.

Zu den wichtigen Aufgaben gehört die Erhaltung und Ergänzung der fast 8 000 Quadratmeter umfassenden historischen Verglasung des Doms. Dabei wird natürlich die größte Aufmerksamkeit der Erhaltung der mittelalterlichen Fenster gewidmet. Ein Teil der um 1300 eingesetzten Verglasung im Obergaden des Chors wurde in den 1960er Jahren im Jacobi-Verfahren doubliert. Diese Schutzmethode hat sich leider nicht bewährt und muss heute teilweise wieder aufgelöst werden. In den letzten Jahren wurde durch den Architekten der Dombauverwaltung, Bernd Billecke, eine Außenschutzverglasung entwickelt, die außen vor die historische Verglasung gesetzt wird. Ein Versetzen der Originalgläser, wie sonst üblich nach innen und auch im Dom an anderen Stellen verwendet, war in diesem architektonisch sensiblen Bereich nicht möglich, weil eine ganze Ebene des Fenstermaßwerks damit verdeckt worden wäre. Die neue Außenschutzverglasung nimmt die exakte Teilung der mittelalterlichen Eisen auf und ist an diese geklemmt, nicht verschraubt (Abb. 2). Die Dichtung zum Stein wurde mit Blei erreicht. Besonders im Bereich des Couronnements war dies technisch aufwendig. Die Schutzscheiben sind aus entspiegeltem Glas gefertigt, so dass keine große glänzende Fläche entsteht. Diese Außenschutzverglasung ist in technischer und optischer Hin-

sicht höchst befriedigend. Hier konnte ein optimaler Schutz der historischen Glasmalerei erreicht werden, ohne die Außenansicht zu beeinträchtigen.

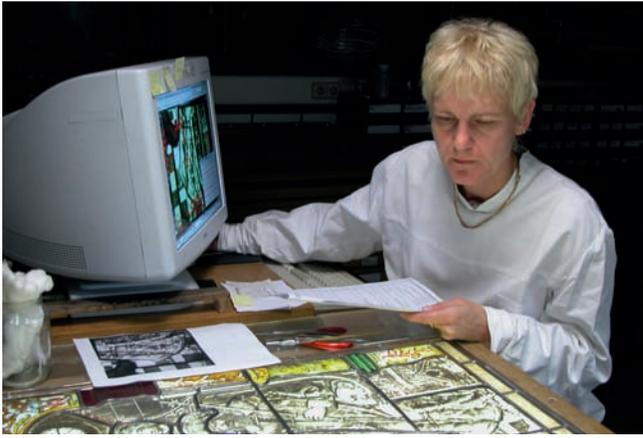
Abb. 3. Glasrestauratorin Carola Müller-Weinitschke an ihrem Arbeitsplatz (Dokumentation).

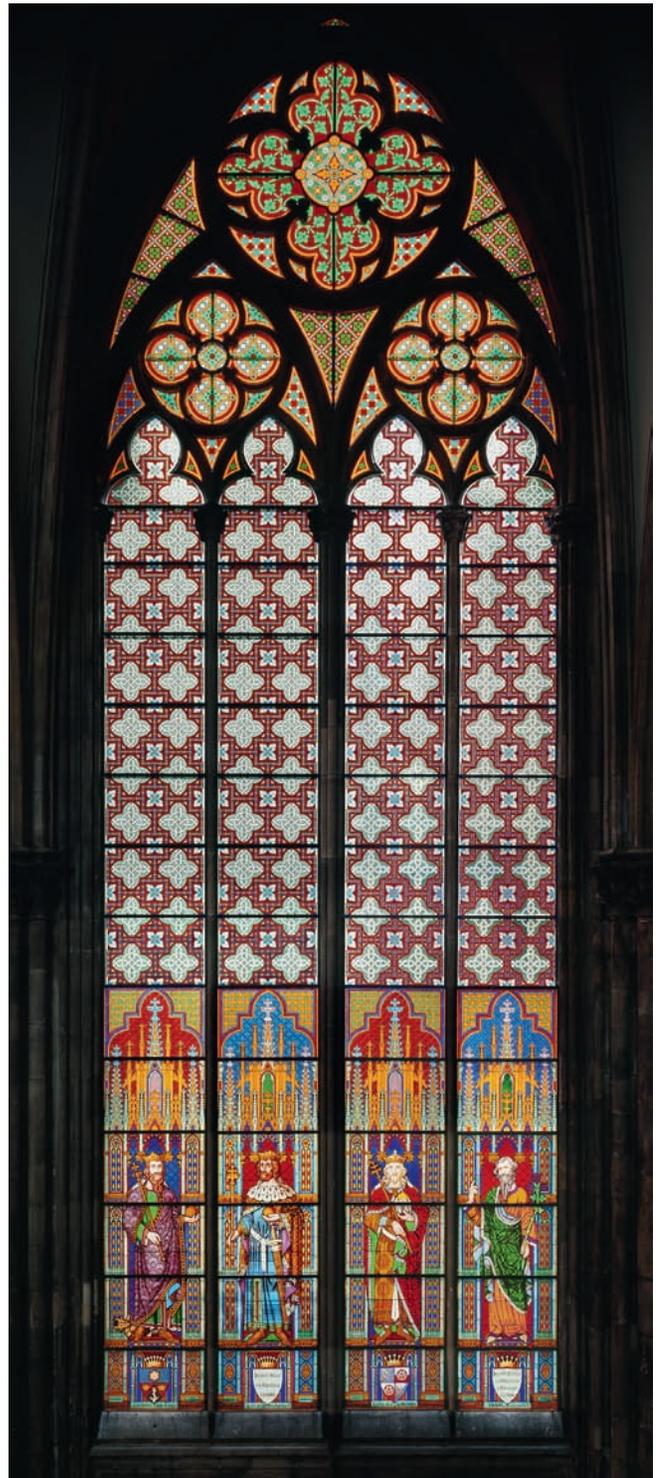
Abb. 4. Köln, Dom, Obergaden des Nordquerhauses, Fenster nXI: 1939 geborgenes und aus dem Depot rückgeführtes Salomonfenster (Entwurf Michael Welter (1808–92), Ausführung Köln 1880).

Etwas anders war die Ausgangslage bei der ebenfalls im 19. Jahrhundert nach der Domvollendung entstandenen Verglasung der Obergadenfenster in den Querhäusern und im Langhaus.³ Etwa die Hälfte der Scheiben mit Figuren aus dem Alten und Neuen Testament waren schon 1939 geborgen worden. Die andere Hälfte und sämtliche Ornamentscheiben blieben an Ort und Stelle und wurden im Zweiten Weltkrieg zerstört. Die geborgenen Scheiben blieben bis auf einige wenige in ihren Kisten. Der Obergaden wurde durch eine Ornamentverglasung nach Entwürfen von Willy Weyres verschlossen. Da in der veränderten Sicht auf die Kunst des 19. Jahrhunderts die erhaltenen Scheiben als zu wertvoll erschienen, als dass man sie im Depot belassen wollte, wurde ihre Rückkehr in den Dom beschlossen. Sie werden nach einem neugeschaffenen Programm in die Obergadenfenster der Querhäuser eingesetzt (Abb. 4). Die Restaurierung der erhaltenen Scheiben erfolgt in der Glaswerkstatt der Dombauhütte. Die Zweifertigung der Architekturbaldachine und der Ornamentverglasung wurde an freie Glaswerkstätten vergeben. Bisher konnten drei Fenster eingesetzt werden. Auch die Rückkehr dieses Zyklus konnte mit privaten Stiftungen ermöglicht werden.

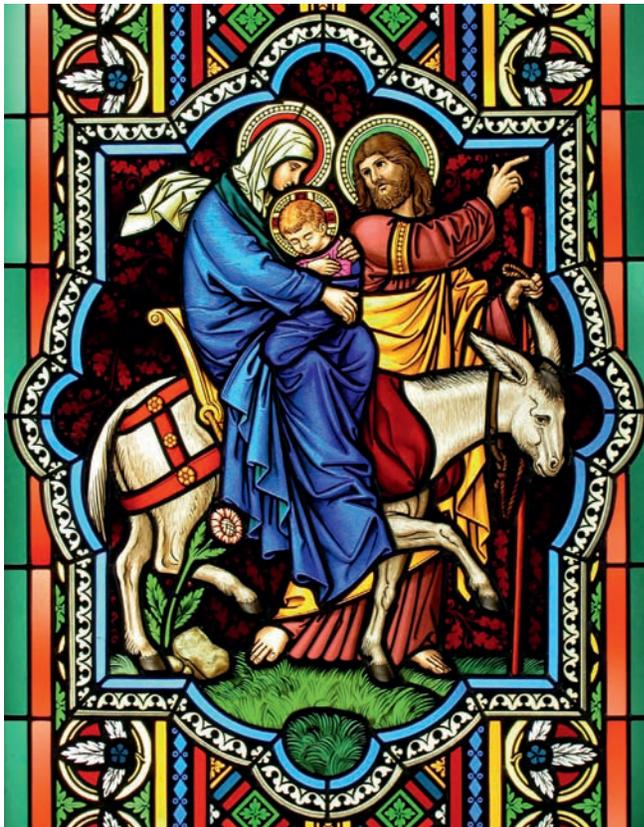
Abb. 5. Köln, Dom, Fenster in der Südturmhalle sXXIII: rekonstruierte Scheibe des Westturmhallenzyklus (Flucht nach Ägypten, Entwurf Johannes Klein 1884).

Da sich nur ein Teil der Fenster des Zyklus in den Westturmhallen nach den Entwürfen des Wiener Malers Johannes Klein erhalten hatte, beschloss das Domkapitel die zerstörten Fenster nach den vollständig erhaltenen Unterlagen zu rekonstruieren (Abb. 3 und 5). Die Fenster – inzwischen alle bis auf das Halbfenster oberhalb des Petersportals fertiggestellt – konnten ausschließlich durch Stiftungen in der Glaswerkstatt der Dombauhütte geschaffen werden. Es zeigt sich, dass dieser nun wieder vollständige Zyklus wesentlich zur architektonischen Wirkung der Turmhallen beiträgt.²

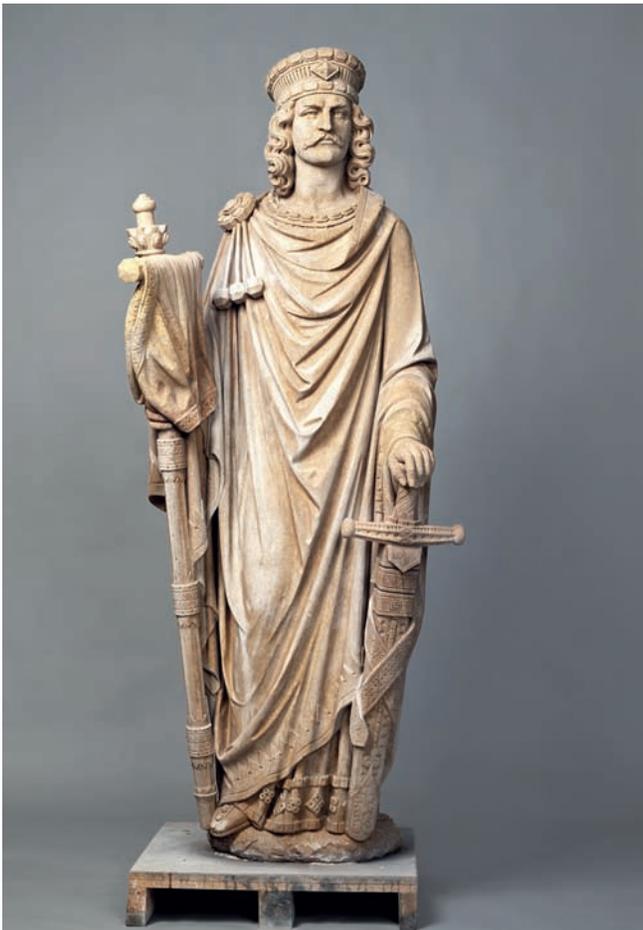
Die Skulpturen der Westportale in entsprechenden Positionen waren in ähnlich schlechtem Zustand. Um hier die Originale retten zu können, wurden die jeweils äußersten drei Figuren zuerst am Mittelportal, dann auch am Petersportal abgenommen und in der Werkstatt des Restaurators mit einem Lasergerät gereinigt. Danach wurden, den originalen Modellen folgend, die

Abb. 6. Köln, Dom, Skulptur des Kaisers Konstantin von Pfeiler D1 (nördlich des mittleren Westportals), um 1880 von Peter Fuchs (1829–98), Reinigung und Ergänzung 2006.

Arme, Hände und Attribute im gleichen Stein neu geschaffen und an den Skulpturen befestigt. Abschließend wurden die Figuren, da sie anders nicht wieder aufstellbar gewesen wären, mit einer Acrylharzvolltränkung versehen und danach in den Portalen aufgestellt. Um farbliche Einheitlichkeit zu erreichen wurden die innen stehenden, nicht verwitterten, aber schwarzen Figuren an Ort und Stelle mit dem Laser von ihrer Schmutzkruste befreit.⁶ Die vier Skulpturen der heiligen Herrscher Konstantin (Abb. 6), Karl der Große, Heinrich II. und Stephan von Ungarn wiesen zwar auch deutliche Schäden an Händen und Attributen auf, waren aber insgesamt besser erhalten. Auch sie wurden in der geschilderten Weise gereinigt und ergänzt, eine Tränkung war in diesem Fall jedoch nicht notwendig.

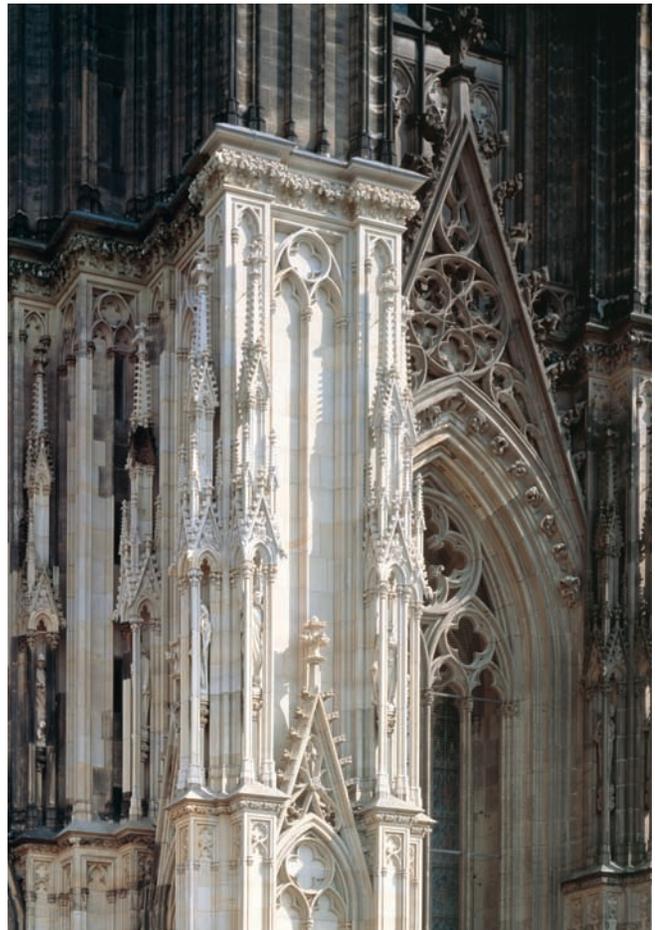
Im November 1943 riss eine Fliegerbombe ein gewaltiges Loch in den Strebebfeiler des Nordturms. Weil man mit Recht die Standfestigkeit des Turms gefährdet sah, setzte man etwa 27 000 Ziegel ein. Da nach dem Krieg andere Arbeiten Vorrang hatten, blieb diese ‚Flickung‘, in Köln Ziegelplombe genannt, erhalten, ohne dass die Dombaumeister Willy Weyres oder Arnold Wolff sie für immer sichtbar lassen wollten. Als dann aber in den 1990er Jahren die ersten Quader zur Verkleidung versetzt wurden, ergab sich eine breitgeführte Diskussion über die Frage, ob diese Ziegelplombe nicht als Erinnerung an den Krieg und Zeichen der Geschichte des Doms erhalten und sichtbar bleiben müsse. Die für den Dom Verantwortlichen entschieden sich indes für eine Wiederherstellung der Natursteinoberfläche (Abb. 7). Der Dom kann nur für sich selbst und seine christliche Botschaft stehen und soll nicht als Mahnmahl „missbraucht“ werden.⁷ Alle Generationen haben sich stets bemüht, gefährdete oder zerstörte Teile wieder instand zu setzen – warum sollte gerade dieser Abschnitt eine Ausnahme machen? Die Rekonstruktion der Oberfläche dieses Strebebfeilers war eine aufwendige Arbeit. Für die Verkleidung der Ziegelsteinplombe wurden in den vergangenen zehn Jahren insgesamt 103,741 Kubikmeter (etwa 250 Tonnen) Obernkirchener Sandstein bearbeitet und verbaut.⁸ 823 gehauene Einzelsteine, davon 124 aufwendige Bildhauerstücke (Kreuzblumen, Fialen, Kapitelle) entstanden in der Dombauhütte. Ganz ungewöhnliche Arbeiten sind einerseits die sechs Figurenbaldachine mit ihren feinen Details und andererseits die vielen Blumen und Blattkapitelle in diesem Bereich. Für alle diese Elemente gilt, dass die genauen Vorbilder zerstört waren, die

Abb. 7. Köln, Dom, Strebepfeiler am Nordturm nach Reparatur des Kriegsschadens.

Gesamtform und das Prinzip der ständigen Variation der Einzelteile aber durch die anderen, nicht zerstörten Abschnitte überliefert wurde. Die Bildhauer nahmen sich Modelle anderer Figuren von Peter Fuchs zum Vorbild, zum Beispiel aus den Archivolten, und formten sie so um, dass sie in die Dreiecksflächen der Baldachine eingefügt werden konnten. Der Steinmetz Markus Schroer schuf insgesamt 36 Kapitellstücke für diese Zone. Für jedes Kapitell hat er sich ein anderes Vorbild aus der Natur gesucht, das er dann direkt in den Stein umsetzte.⁹ Durch die Rekonstruktion zwischen Kopie und Neuschöpfung konnte man so nah wie möglich am Original bleiben und brauchte keinen fremden Klang an den Dom zu bringen.

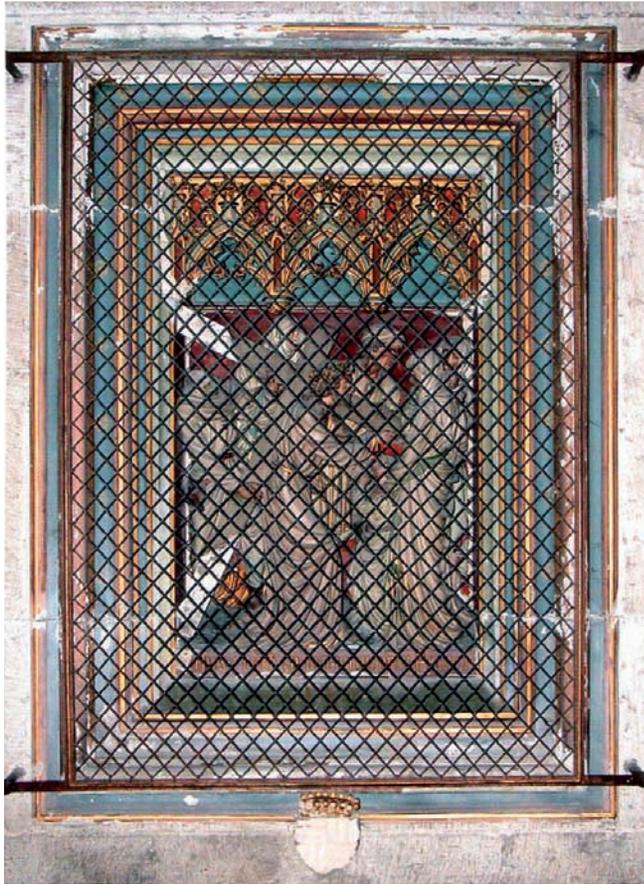
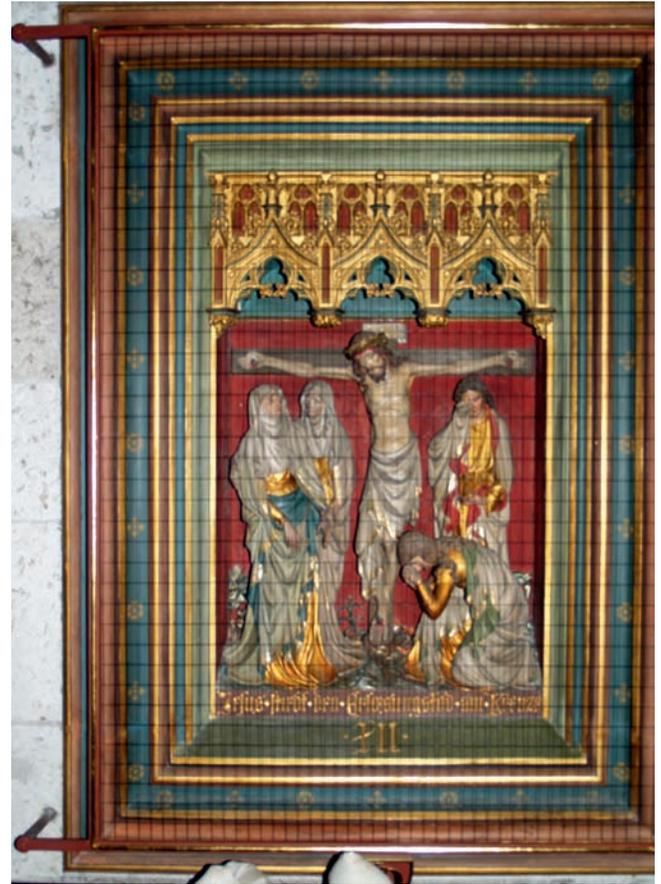
Zu den Besonderheiten des Doms gehören auch die figurenreichen Kreuzwegstationen, die der Bildhauer Wilhelm Mengelberg zwischen 1893 und 1898 in die noch mittelalterlich gerahmten Nischen stellte (Abb. 8a). An Rahmen wie Reliefs sind durch Krieg und Wasser große Schäden entstanden. Die Fassung wurde gereinigt und gefestigt, abgebrochene Teile wurden ergänzt. Die als Schutz angebrachten Gitter wurden, obgleich wohl aus der Entstehungszeit stammend, abgenommen und durch ein feines pulverbeschichtetes Edelmetallnetz ersetzt. Die Sicht auf die Stationen ist heute somit ohne Beeinträchtigung möglich (Abb. 8b).¹⁵

Abb. 8a–b. Köln, Dom, Kreuzwegstation vor (a) und nach (b) der Restaurierung.
 Fig. 8a-b. Station of the Cross before (a) and after (b) restoration.
