Der fleckige Himmel

Konservierung und Prävention am Beispiel der Deckenbilder in der Wieskirche

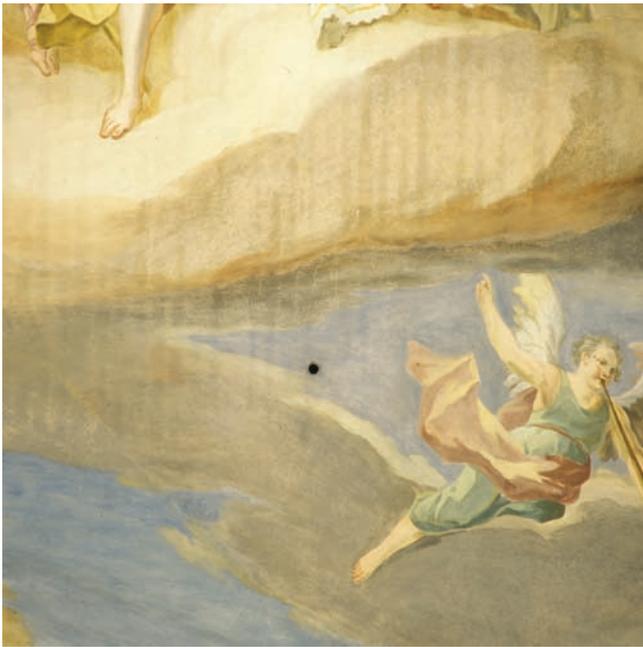
Abb. 3. Wies (Gem. Steingaden, Kr. Weilheim-Schongau), kath. Wallfahrtskirche zum Gegeißelten Heiland, Deckenbild im Kirchenschiff, Ausschnitt: streifiges Muster, der Lattung des Putzträgers folgend (2007).

Fig. 3. Catholic Pilgrimage Church of the Scourged Savior, ceiling painting in the nave, detail: pattern of streaks following the lathing of the plaster support (2007).

Nun führt das additive Nebeneinander der putztragenden Holzlattung und des ein- bis zweilagigen Bildträgers fatalerweise nicht zu einem unverwüstlichen Gefüge, sondern es kommt nur zur mechanischen Verklammerung der Putzapplikation am Holz beziehungsweise in den Zwischenräumen der Holzlattung. In der Wies ist die Rückseite dieser Gewölbekonstruktion mit einer armierten Putzschicht, der sogenannten Bockshaut versehen, die sich stabilisierend in das Putzträgersystem integriert, unter Umständen aber auch klimatisch ausgleichend wirken kann. So entstehen in den Lattenzwischenräumen massive Putzfüllungen, während der Freskoputz oberhalb der Latten mit ca. fünf Millimetern jedoch vergleichsweise dünnlagig bleibt. Dieser kompakte Putz in den Zwischenräumen der Lattung bildet zum Außenklima des Dachraums eine sogenannte Kältebrücke, der auf den einzelnen Holzlatten aufliegende Freskoputz wird thermisch gedämmt.

Im Gegensatz zu den „gedämmten“ Putzstreifen kann es in Abhängigkeit von den Bedingungen des gesamten Umfelds an den Kältebrücken zur Taupunkt-Unterschreitung kommen und somit zur Oberflächenkondensation. Zwangsläufig gelangt Nässe über Mikrorisse und Porenstrukturen in die Putzmatrix und löst hier geringfügig Kalk.⁶ An diesen Strukturen orientiert entstehen im Verlauf des Trocknungsprozesses auf der Malschicht Trocknungshorizonte, wo sich nach und nach Kalk aufkonzentriert und in Form weißlicher Ablagerungen charakteristische Texturen bildet. Wiederholte Kondensationsereignisse führen schließlich zu einem streifigen, am Raster der Lattung orientierten Muster.

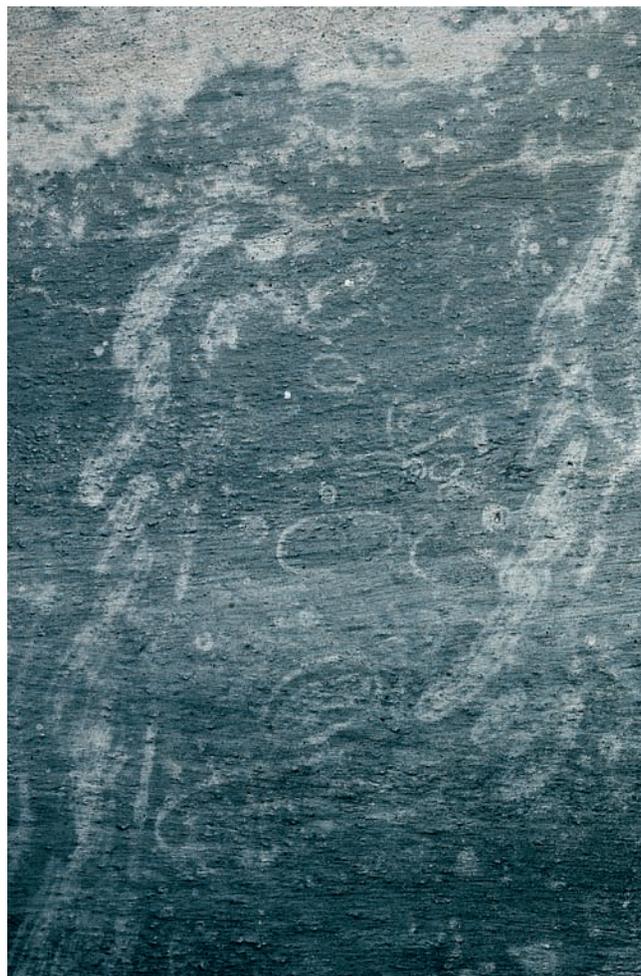
Bemerkenswerterweise tritt dieses Phänomen, die Wieskirche ist damit kein Einzelfall, nur an bestimmten Stellen verstärkt auf (Abb. 4, vgl. Abb. 3). Dahinter können vom Standard abweichende mal- oder putztechnische, bauliche oder auch klimatische Besonderheiten vermutet werden.⁷ In der Regel markieren sich die Streifen aufgrund erhöhter Staubablagerung und Verrußung an den durch Kondensationsereignisse manchmal feuchteren Kältebrücken. Diese Version unterschiedlicher Schmutzbindung ist meist schon durch Trocken- und/oder Feuchtreinigung zu beheben. Erhöhte und länger andauernde Oberflächenkondensation fördert hingegen Anlösungs- und Versinterungsprozesse. Insbesondere bei vergipsten Malflächen erweisen sich Feuchteschäden oder eben jene durch den Putzträger gesteuerte Streifenbildung als verhältnismäßig stabil. Operativ lassen sich derartige Schadensbilder, wenn überhaupt, nur unter Einsatz chemisch-reaktiver und damit invasiver Applikationen mildern beziehungsweise weitgehend reduzieren.⁸

Abb. 4. Wies (Gem. Steingaden, Kr. Weilheim-Schongau), kath. Wallfahrtskirche zum Geißelten Heiland, Deckenbild im Kirchenschiff (wie Abb. 3), Detail (1985).

Fig. 4. Catholic Pilgrimage Church of the Scourged Savior, ceiling painting in the nave (as in fig. 3), detail (1985).

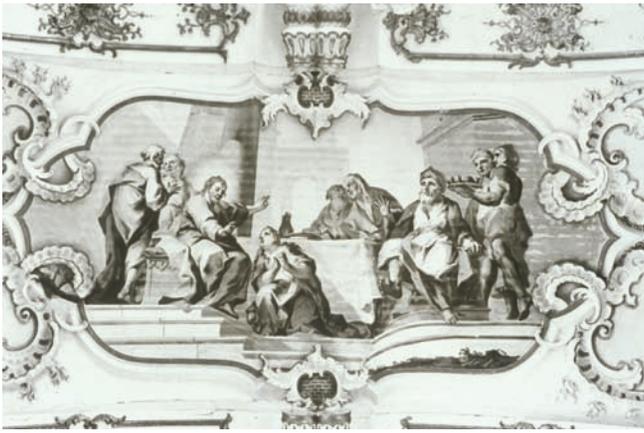
Abb. 5. Wies (Gem. Steingaden, Kr. Weilheim-Schongau), kath. Wallfahrtskirche zum Geißelten Heiland, Deckenbild im Chorbogen: extrem aufgehellte Retuschen von 1905 (1934/35).

Fig. 5. Catholic Pilgrimage Church of the Scourged Savior, ceiling painting in the chancel arch: extremely lightened retouchings from 1905 (1934/35).

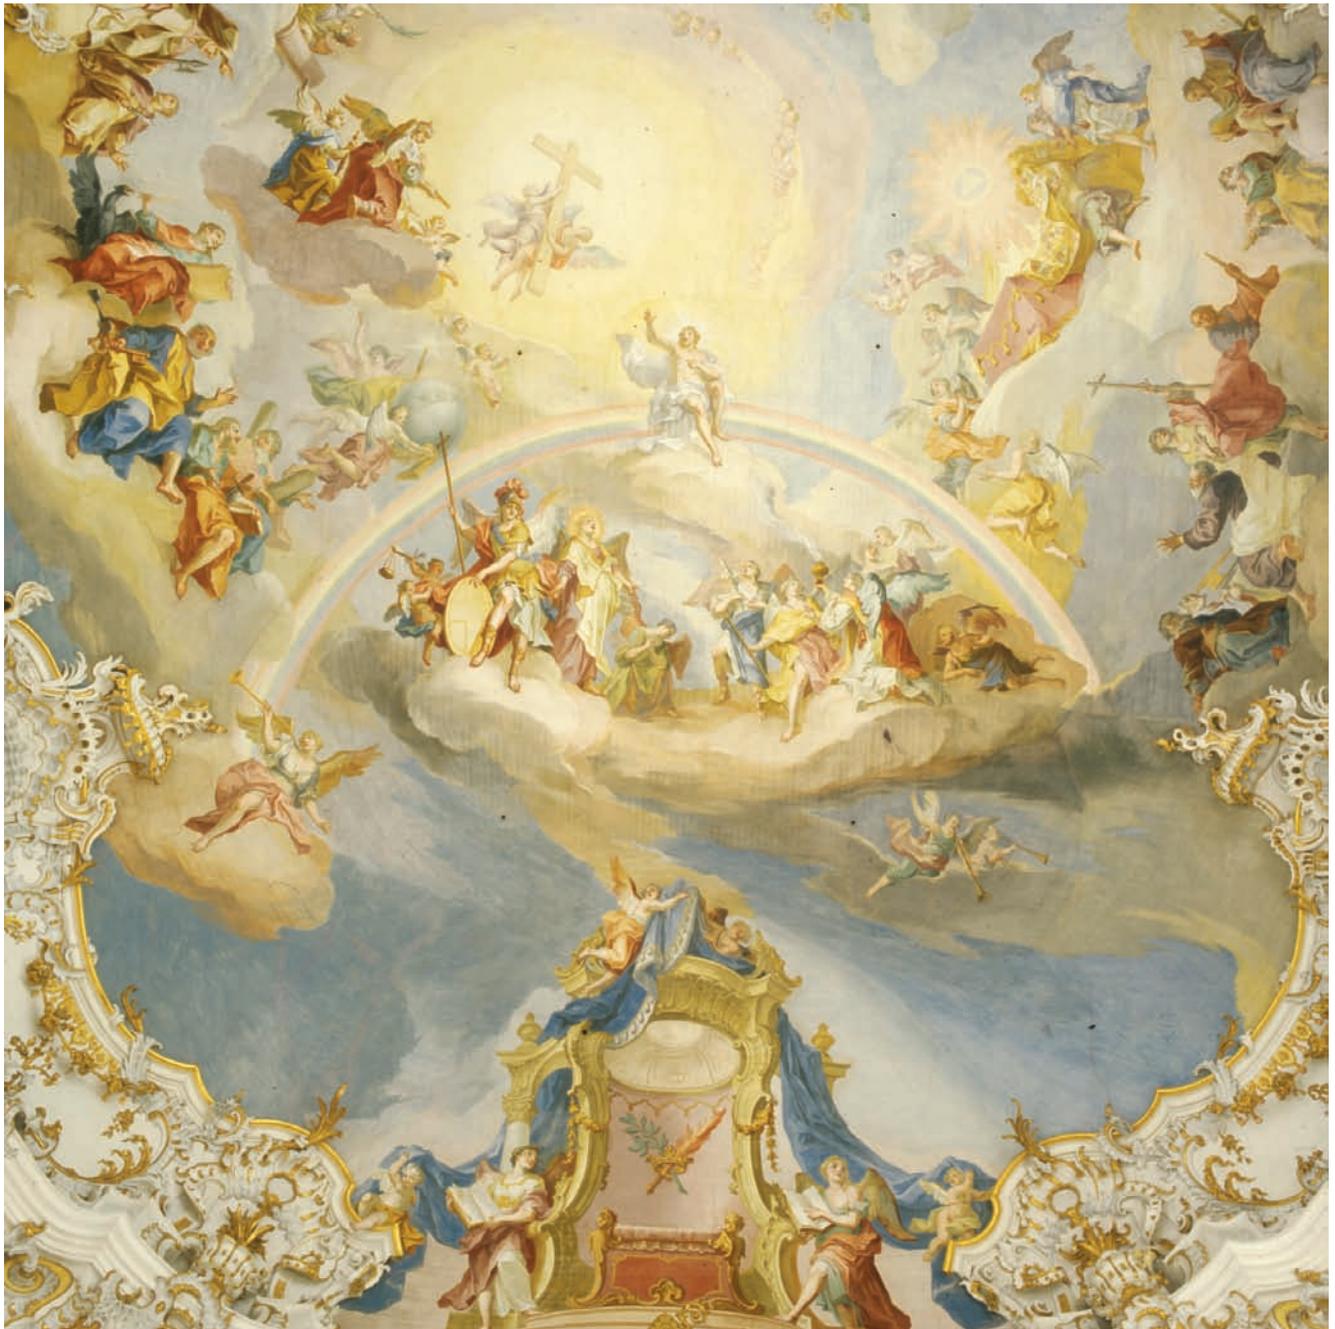
Jene Scharzweiß-Aufnahmen der Wies aber, die der Kunsthistoriker Carl Lamb im Rahmen seiner Forschungen zur Lichtregie barocker Innenräume 1936/37 anfertigte,¹⁰ dokumentieren erstmals fotografisch das Streifenmuster an verschiedenen Deckenbildern der Wieskirche, besonders deutlich am Hauptdeckenbild sowie im Übergangsbereich zwischen Chor und Kirchenschiff mit dem Bild „Christus vergibt der Sünderin“ (Abb. 5). Die besagten Beeinträchtigungen hält die fotografische Dokumentation des Vorzustands 1984 erneut fest, und im Rahmen einer Evaluierung 2007 angefertigte Fotos bestätigen den Befund der 1980er Jahre (Abb. 6, vgl. Abb. 3).¹¹

Abb. 6. Wies (Gem. Steingaden, Kr. Weilheim-Schongau), kath. Wallfahrtskirche zum Gegeißelten Heiland, Deckenbild im Kirchenschiff, Blick nach Osten (2007).

Fig. 6. Catholic Pilgrimage Church of the Scourged Savior, ceiling painting in the nave, view to the east (2007).

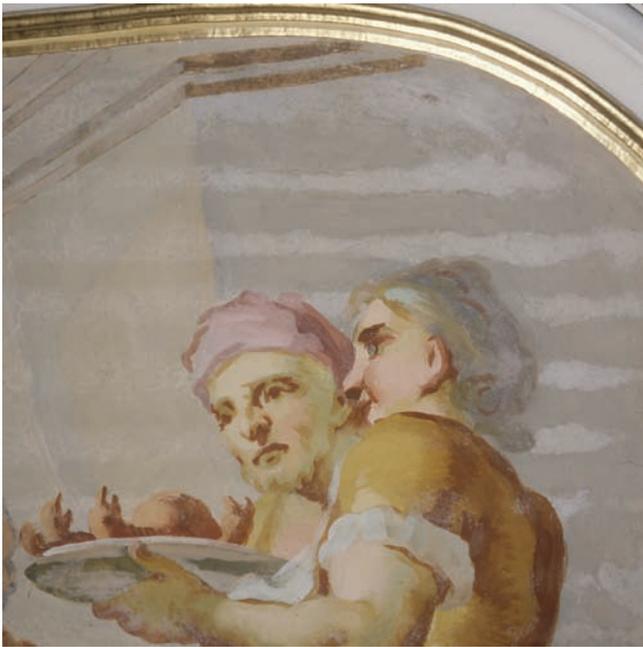
Abb. 7. Wies (Gem. Steingaden, Kr. Weilheim-Schongau), kath. Wallfahrtskirche zum Geißelten Heiland, Deckenbild im Chorbogen, Ausschnitt: Zustand vor der letzten konservatorischen Überarbeitung 1987/89, Retuschen von 1905 noch erkennbar (1985).

Fig. 7. Catholic Pilgrimage Church of the Scourged Savior, ceiling painting in the chancel arch, detail: condition before the most recent conservation work in 1987/89, the retouchings from 1905 are still discernible (1985).

Aus grundsätzlichen Erwägungen heraus wurden im Rahmen der letzten konservatorischen Überarbeitung der Deckenbilder 1987/89 von Ausnahmen abgesehen keine großflächigen invasiven oder chemisch reaktiven Eingriffe in die Malschicht vorgenommen. Konzeptionell war somit die partielle Beibehaltung der streifigen Textur vorgegeben. Die Gründe für dieses zurückhaltende Vorgehen lagen einerseits im fehlenden Erfahrungspotential bei der Anwendung chemischer Behandlungsmethoden von dolomit-, das heißt magnesiumhaltigen Kalkputzen,¹² zumal auf einem die Lattung nur relativ dünn überziehenden Malputz; andererseits ließ sich nicht ausschließen, dass zur besseren Integration störender Streifen umfangreiches, retuschierendes Überarbeiten originaler Farbschichten erforderlich geworden wäre, ohne die Nachhaltigkeit dieses Eingriffs garantiert zu wissen. Von Ausnahmen abgesehen, schien die prinzipielle Beschränkung auf Bestandsicherung und auf Trockenreinigung die angemessenste Reaktion auf den physisch weitgehend ungestörten, nur gering verschmutzten Zustand. Nur wenige Abnahmen gealterter Retuschen sollten die optisch auffälligsten Fleckenbilder einiger Stellen mildern (Abb. 7, 9).

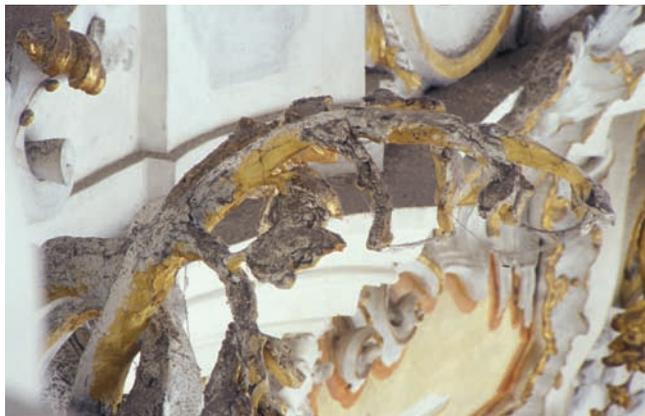
wieder ein hoher Grad an Verschmutzung erkennbar (Abb. 8). Zweifellos hinterlassen ca. eine Million jährliche Besucher kaum oder gerade noch zu tilgende Spuren. Mit diesem Tatbestand ist bereits eine größere Anzahl bedeutender Baudenkmäler konfrontiert. Wünschenswert wäre in diesem Zusammenhang

Abb. 8. Wies (Gem. Steingaden, Kr. Weilheim-Schongau), kath. Wallfahrtskirche zum Gegeißelten Heiland, Kirchenschiff, Stukkaturen in Höhe des Kranzgesimses: Schmutzablagerungen und Spinnweben auf originalen Fassungen und Oberflächen (2007).

Fig. 8. Catholic Pilgrimage Church of the Scourged Savior, nave, decorative plasterwork at the height of the cornice: spider webs and deposits of dirt on the original painted ornament and surfaces (2007).

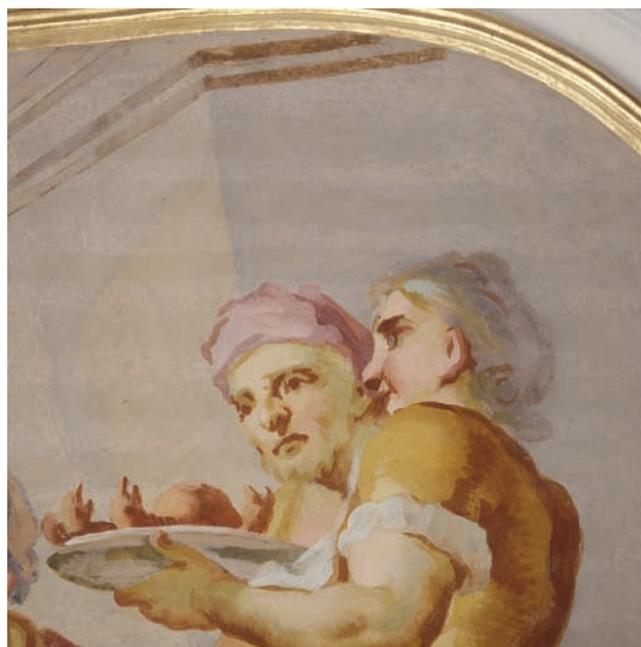
Abb. 9. Wies (Gem. Steingaden, Kr. Weilheim-Schongau), kath. Wallfahrtskirche zum Gegeißelten Heiland, Deckenbild im Chorbogen, Ausschnitt (2007).

Fig. 9. Catholic Pilgrimage Church of the Scourged Savior, ceiling painting in the chancel arch, detail (2007).
