## Verwitterung und Konservierung von Marmor auf Friedhöfen

### The Deterioration and Conservation of Marble used at Cemeteries

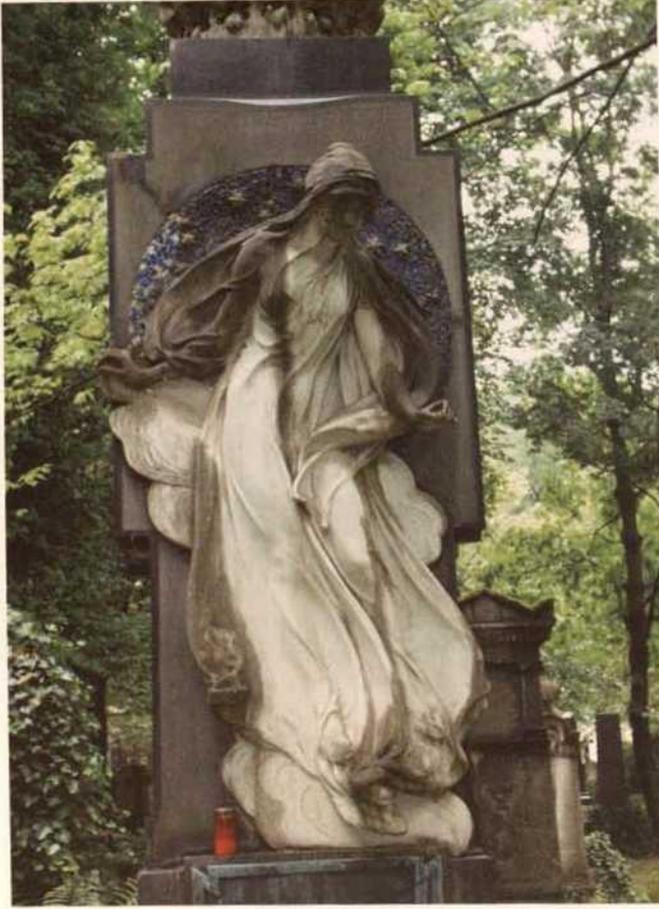
Abb. 1 Alter Südlicher Friedhof München, Beispiel für intakte Oberfläche und schwarze biologische Besiedlung, Carrara Marmor

An Beispielen des Alten Südlichen Friedhofs in München lassen sich die Stadien der Verwitterung von Marmor sehr gut nachvollziehen. Nur wenige Grabmäler besitzen noch intakte Oberflächen, welche die Politur aus der Zeit der Aufstellung des Grabmals aufweisen. An den regenexponierten Stellen hat sich in vielen Fällen eine schwarze, durch biologischen Bewuchs entstandene dünne Kruste gebildet (Abb. 1). Durch die Auflösung von Kalzit im sauren Regenwasser beginnt die Aufrauung

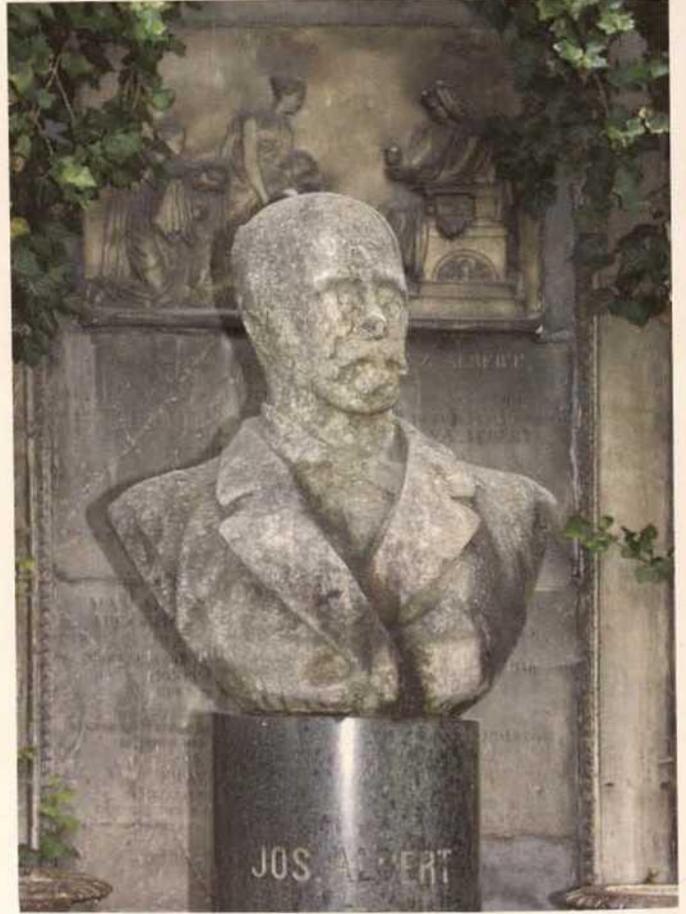
Abb. 2 Alter Südlicher Friedhof München, Grabmal Albert, Beispiel für Aufrauung der Oberfläche, Laaser Marmor

der Oberfläche sehr schnell. Wenn die angeschliffenen Körner an der Oberfläche weggelöst sind, tritt die körnige Struktur des Marmors deutlich in Erscheinung. Er verliert sein typisches Erscheinungsbild und ist in dieser Form leicht mit anderen Gesteinen zu verwechseln (Abb. 2).

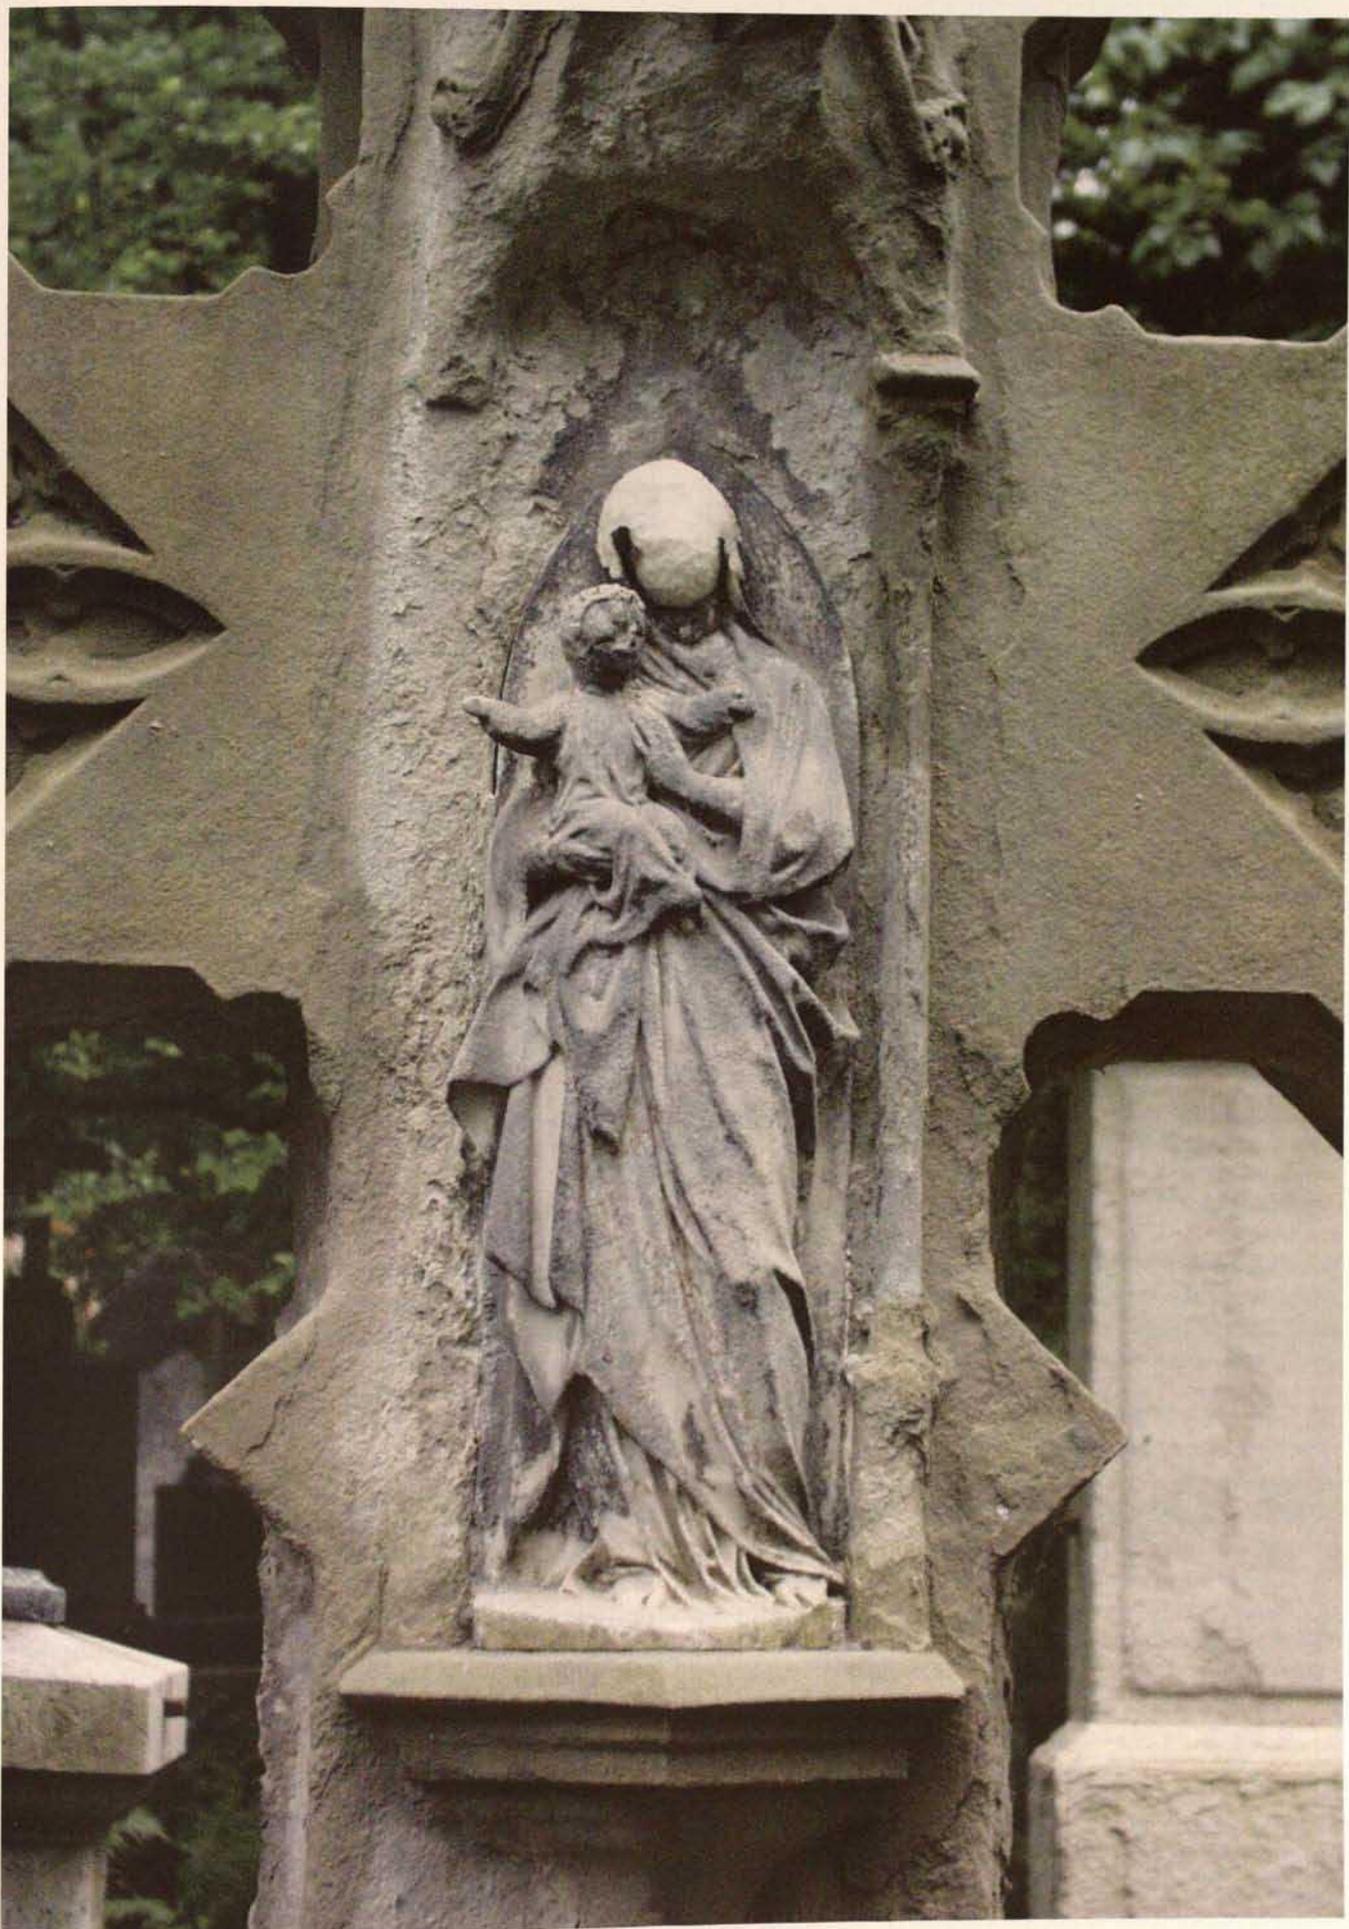
Anders als an den regenexponierten Stellen bilden sich in den regengeschützten Bereichen schwarze, durch Gips bestimmte Krusten, die schon im 19. Jahrhundert mit Beginn der Industrialisierung stark angewachsen sind. Weil diese Krusten jedoch keine Schutzfunktion übernehmen, sondern im Gegensatz verstärkt Luftschadstoffe absorbieren, verläuft die Verwitterung unter der Kruste mit nahezu unverminderter Geschwindigkeit weiter und führt im Endstadium zu einer völligen Zerrüttung des Gefüges (Abb. 3).

Aufgrund von starken Eigenspannungen, verursacht durch Temperatur und Feuchtigkeit, beginnt die Kruste zunächst an hervorstehenden Teilen wie Gewandfalten oder im Gesicht aufzuplatzen, wodurch das bereits stark geschwächte Marmorgefüge freigelegt wird. Die gelockerten Kristalle können nun nach und nach herausfallen. In der Fachsprache wird dieser Schadensprozess als Absanden bezeichnet, dessen Ausmaß mit der

*Abb. 3 Alter Südlicher Friedhof München, Beispiel für zuckerkörnigen Zerfall und völlige Gefügezerstörung von Carrara Marmor*

Zeit zunimmt. An vielen Stellen kann man als Folge dieses Prozesses abstehende schwarze Krusten beobachten, welche nur noch wenig Verbindung zum Gestein aufweisen. Im Endstadium fallen auch die letzten Reste der schwarzen Kruste ab. Das aufgelockerte Gefüge verliert ständig weiterhin eine Kornlage nach der anderen, so dass schließlich von Reliefs und Plastiken nur noch unförmige Umrisse bestehen bleiben. Würde man an solchen Stellen beginnen, mit der Hand zu reiben, so ließe sich mühelos der gesamte Marmor in losen Sand verwandeln.

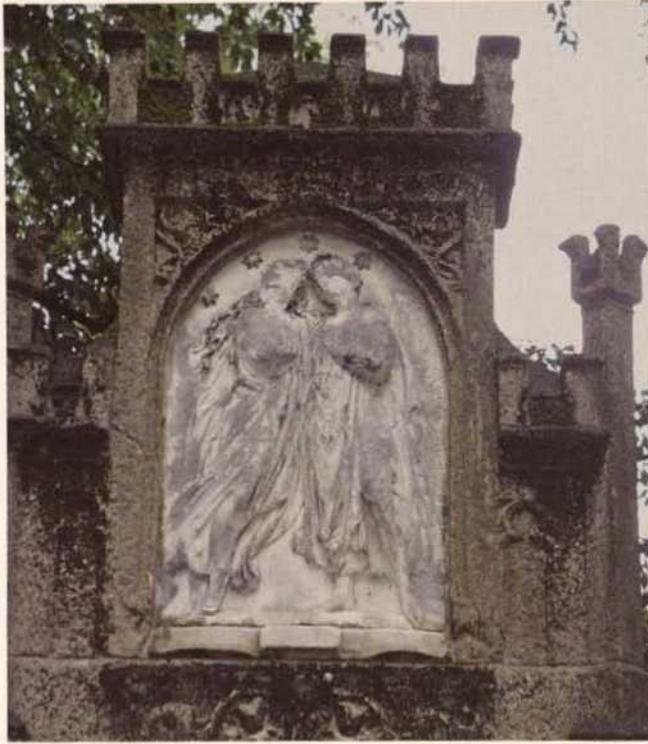
Abb. 4 Alter Südlicher Friedhof München, Beispiel für tief eingedrungene Verschmutzung, die durch Reinigung nicht entfernt werden kann

Die schwarze Farbe der Krusten wird durch Ruß und andere Umweltschadstoffe verursacht, die auch in den darunter liegenden Marmor eindringen. Die Entfernung dieser tief sitzenden Verschmutzungen ist aber aus denkmalpflegerischen Grundsätzen nicht zu verantworten, weil eine derart gründliche Reinigung zwangsläufig den Verlust der künstlerisch gestalteten

Oberfläche zur Folge hätte. Nach der Reinigung werden deshalb immer dunkle Verfärbungen zurückbleiben, welche leider das optische Erscheinungsbild beeinträchtigen, aus konservatorischer Sicht aber unbedenklich sind (Abb. 4).

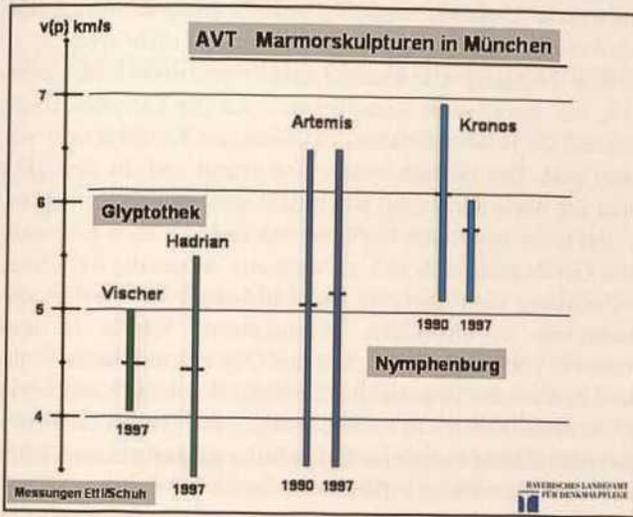
Abb. 6 Ergebnisse der Ultraschallmessungen von Labor Dr. Ettl/Dr. Schuh an Figuren der Glyptothek und von Schloss Nymphenburg in München

An zwei Objekten in München gibt es Erfahrungen mit der Acrylharzvolltränkung bei Marmor: die Nischenfiguren der Glyptothek am Königsplatz und zwei Parkfiguren im Parterre von Schloss Nymphenburg. Die Nischenfiguren in der Glyptothek am Königsplatz wurden in den Jahren zwischen 1983 und 1985 getränkt. Sie wiesen neben kriegsbedingten Schäden starke Gefügestörungen auf, so dass eine Behandlung vor Ort mit Acrylharzlösungen nicht vertretbar erschien. Im Jahr 1997, im Vorfeld der Entscheidung, ob zwei der großen Marmorreliefs vom Siegestor ebenfalls durch die Acrylharzvolltränkung konserviert werden sollten, konnten vom Labor Dr. Ettl/Dr. Schuh Ultraschallmessungen an zwei der Nischenfiguren, Peter Vischer und Hadrian, durchgeführt werden.<sup>1</sup> Die Messergebnisse zeigen für beide Figuren nach über 10 Jahren sehr gute Mittelwerte um 4,5 km/s. Bei der Figur des Hadrian streuen die Messwerte stärker. Der Minimalwert liegt bei 3,5 km/s, der Maximalwert bei 5,5 km/s. Damit zeigen alle Messwerte einen guten Zustand des Marmors an (Abb. 6). (Bedauerlicherweise gibt es aus den Jahren 1983–1985 unmittelbar nach der Acrylharzvolltränkung keine Vergleichswerte, weil damals das Ultraschallmessverfahren noch nicht in die Konservierungswissenschaften eingeführt war.)

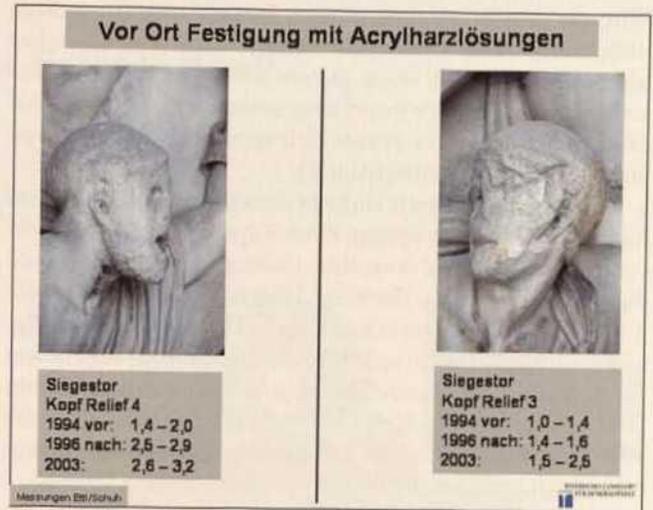
Abb. 8 Ultraschallmessungen durch Ettl und Sobott (1999) an zwei ausgewählten Köpfen in den Reliefs 3 und 4 von Siegestor in München

Hilfe der Acrylharzvolltränkung zu konservieren. An anderen Reliefs zeigten die Ultraschallmessungen in weiten Bereichen befriedigende bis gute Werte. Dennoch traten bei den Reliefs an einigen, besonders dem Regen ausgesetzten Stellen starke Schäden hervor, die sich in extrem niedrigen Ultraschallgeschwindigkeiten widerspiegelten (Abb. 8).

Als Beispiele können je ein Kopf eines Kriegers in Relief 3 und Relief 4 herangezogen werden. Beide Köpfe zeigten im Jahr 1994 vor der Konservierung dramatisch niedrige Ultraschallgeschwindigkeiten um 1,4 km/s. Durch die Tränkung mit Acrylharzlösungen direkt am Relief war es möglich, die Ultraschallgeschwindigkeit um 0,5 bis 1 km/s zu verbessern, was sich mit den allgemeinen Erfahrungen deckt. Kontrollmessungen dieser Bereiche im Jahr 2003 zeigten, dass sich die Ultraschallgeschwindigkeiten seit 1996 nicht verändert hatten. Der Konservierungserfolg ist demnach gleich geblieben, wenn auch auf sehr niedrigem Niveau.

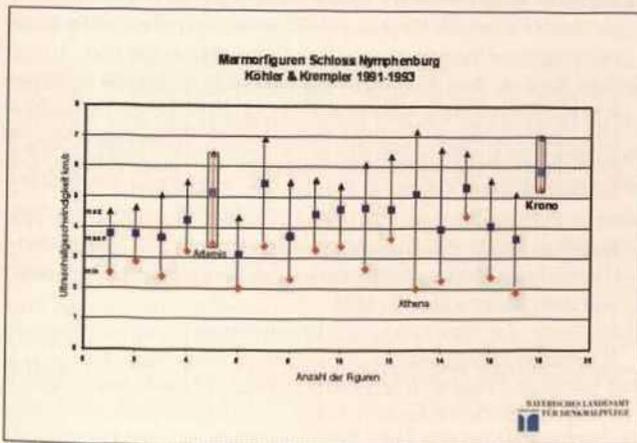
Abb. 7 Ergebnisse der Ultraschallmessungen von Labor Köhler an den Figuren im Schlosspark von Schloss Nymphenburg in München

waltung alle Marmorfiguren mit Ultraschall vermessen.<sup>2</sup> Zu diesem Zeitpunkt waren Artemis und Kronos bereits durch eine Acrylharzvolltränkung konserviert. Bei den unbehandelten Figuren ist weniger der Mittelwert der Ultraschallgeschwindigkeit bedenklich als vielmehr die Minimalwerte, die bei fünf Figuren nahe an der kritischen Schwelle von 2 km/s liegen. Die mit Acrylharz getränkten Figuren der Artemis und des Kronos liegen sowohl hinsichtlich der Mittelwerte als auch bei den Maximalwerten im Spitzenfeld der Figuren (Abb. 7). Die Nachmessungen durch Ettl und Schuh im Jahr 1997 an diesen beiden Figuren haben ergeben, dass seitdem praktisch keine Änderungen eingetreten sind (Abb. 6). An den identisch nachgemessenen Stellen sind bei der Artemis Mittelwert, Minimal- und Maximalwert gleich geblieben, bei Kronos scheint der Maximalwert, welcher von Köhler und Krempler unglaublich hoch nahe 7,5 km/s bestimmt wurde, um rund 1 km/s auf nahe 6 km/s pro Sekunde abgenommen zu haben.

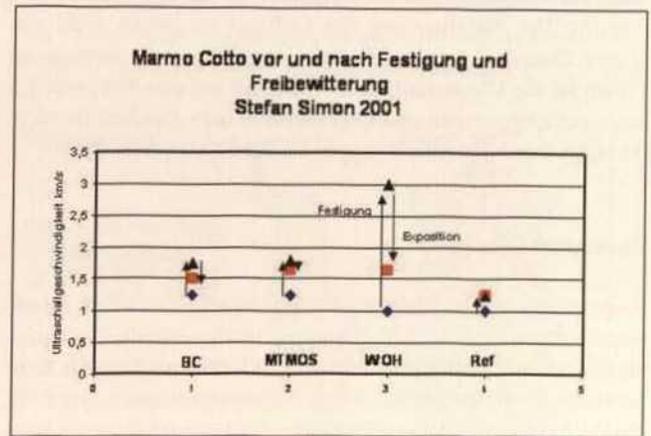
Abb. 9 Ultraschallmessungen an Probekörpern aus Carrara-Marmor, die mit verschiedenen Materialien gefestigt wurden. Abgebildet sind die Werte vor der Festigung, direkt nach der Festigung und nach einem Jahr Freilandexposition.

Bei der Festigung mit Kieselsäureester zeigt sich im Vergleich zu einer Behandlung mit Polymerlösungen ein anderes Verhalten.<sup>3</sup> Unmittelbar nach der Tränkung mit Kieselsäureester wird durch das frische Kieselsäuregel eine erstaunliche Erhöhung der Ultraschallgeschwindigkeit von 1,5 km/s auf 3 km/s erreicht. Die Stabilisierung des Gefüges ist jedoch nicht von langer Dauer. Bereits nach einer einjährigen Exposition im Freien ist die Ultraschallgeschwindigkeit auf den Wert von 1,5 km/s zurückgegangen und liegt damit in dem gleichen Bereich, der auch durch Polymerlösungen erreicht wird (Abb. 9).
