Die Konservierung des Kindergrabmals La Roche in Basel¹

The Conservation of the La Roche Tomb at the Wolfgottesacker in Basle (Switzerland)

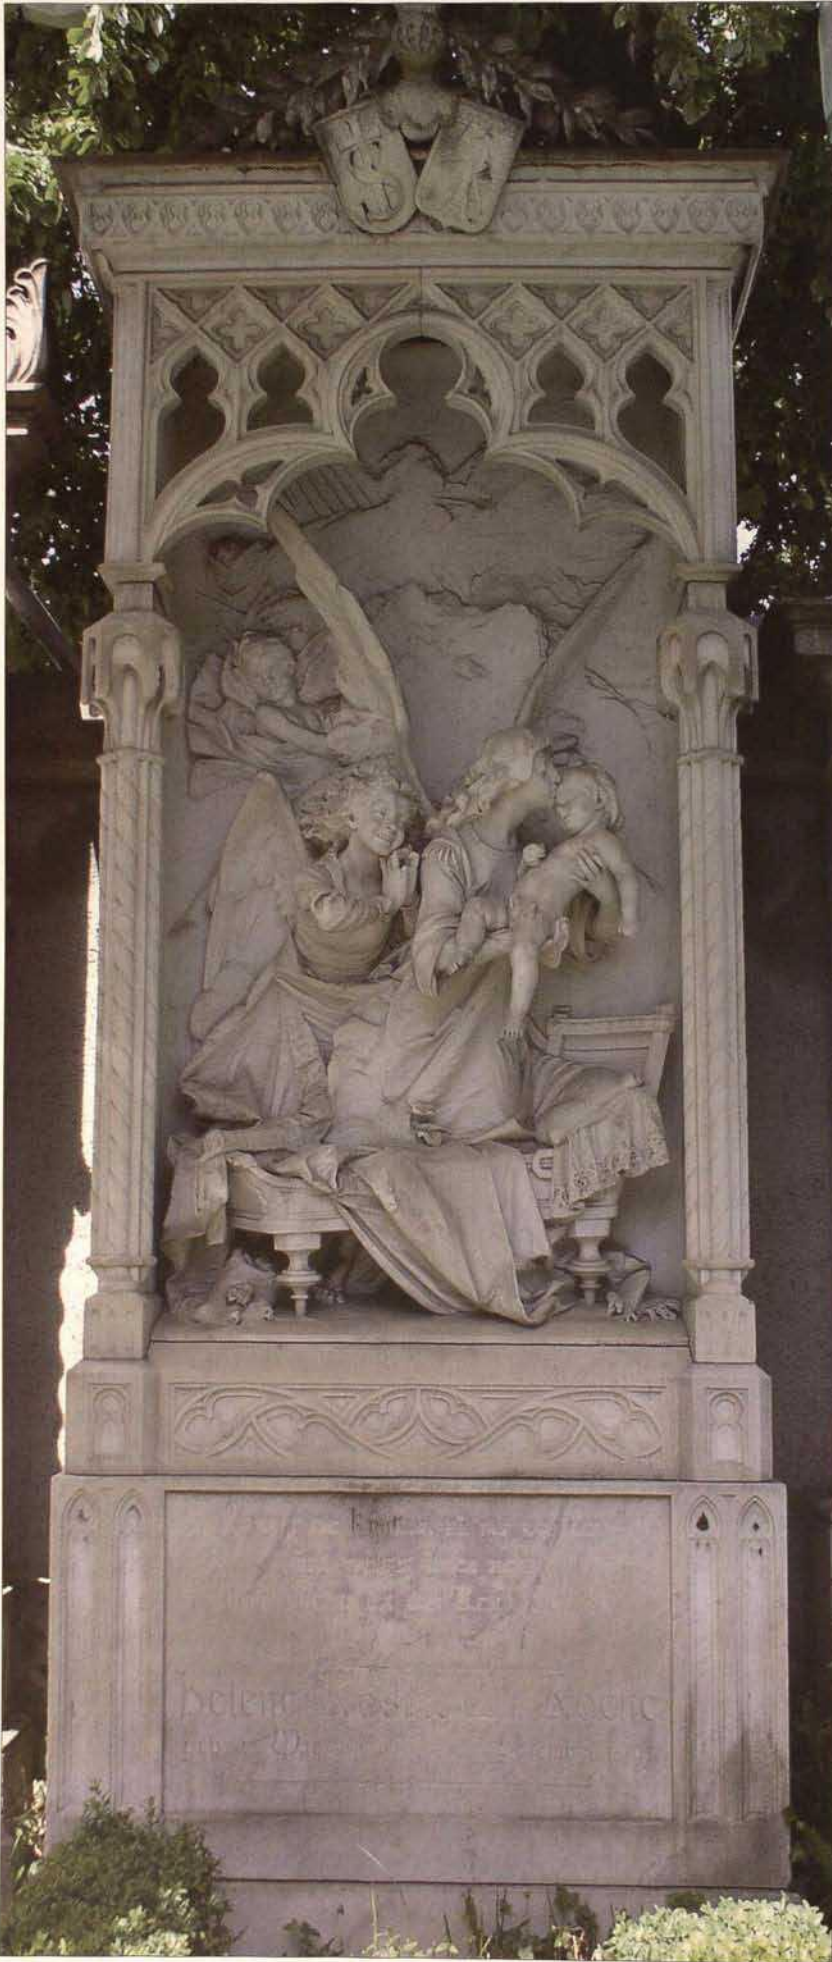
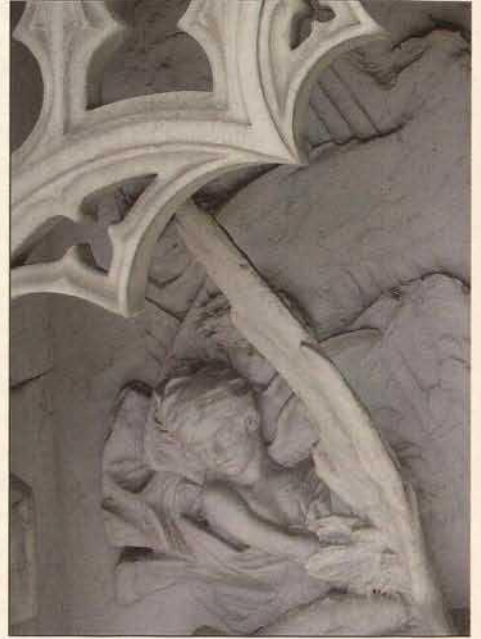
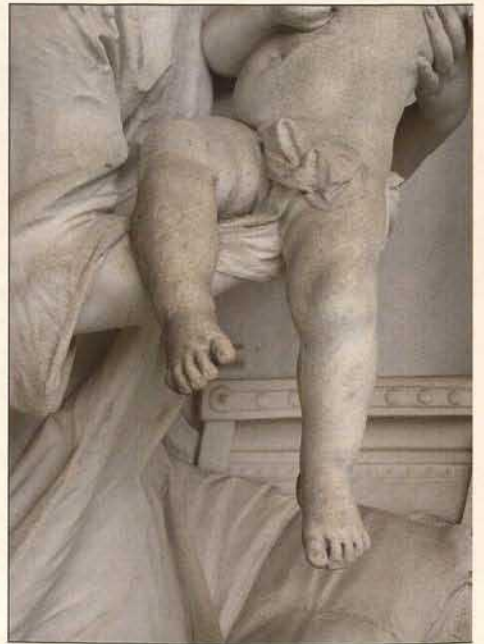
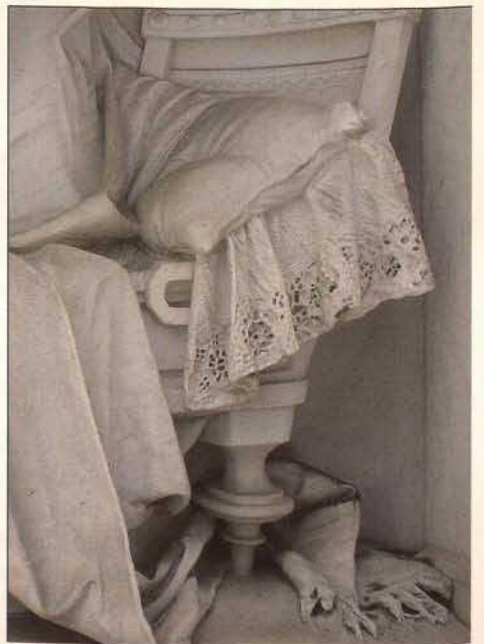
Das wahre Problem stellen unglücklicherweise gerade die künstlerisch wertvollsten Bereiche dar, nämlich die Ornament- und Bildhauerarbeiten, die aus dem feinkörnigen, sehr verwitterungsanfälligen Marmor gehauen wurden (Abb. 4 und 5). Die Schäden bestehen in absandenden, abgrusenden und zuckern-den Stellen, die bis zum Totalverlust reichen. Dies betrifft die Kapitelle und die Maßwerke der Architektur ebenso wie die frei stehenden Flügel, Arme und Beine der Personen. Schon jetzt fehlen Teile wie Finger und ganze Hände. Es fällt auf, dass die Schädigung nur die vorderen, der Witterung besonders aus-gesetzten Partien betrifft (siehe dazu auch die Abb. 12). Ein Ver-gleich von Fotos aus dem Jahre 1989 mit denen aus dem Jahre 2004 (Abb. 6) lässt keinen Zweifel daran, wie die Zerstörung Jahr für Jahr fortschreitet und was – wenn keine Gegenmaßnah-men ergriffen werden – in den nächsten Jahren passieren wird.

Abb. 3 Grab La Roche vor der Konservierung. Gesamtansicht und Details, Zustand 2004

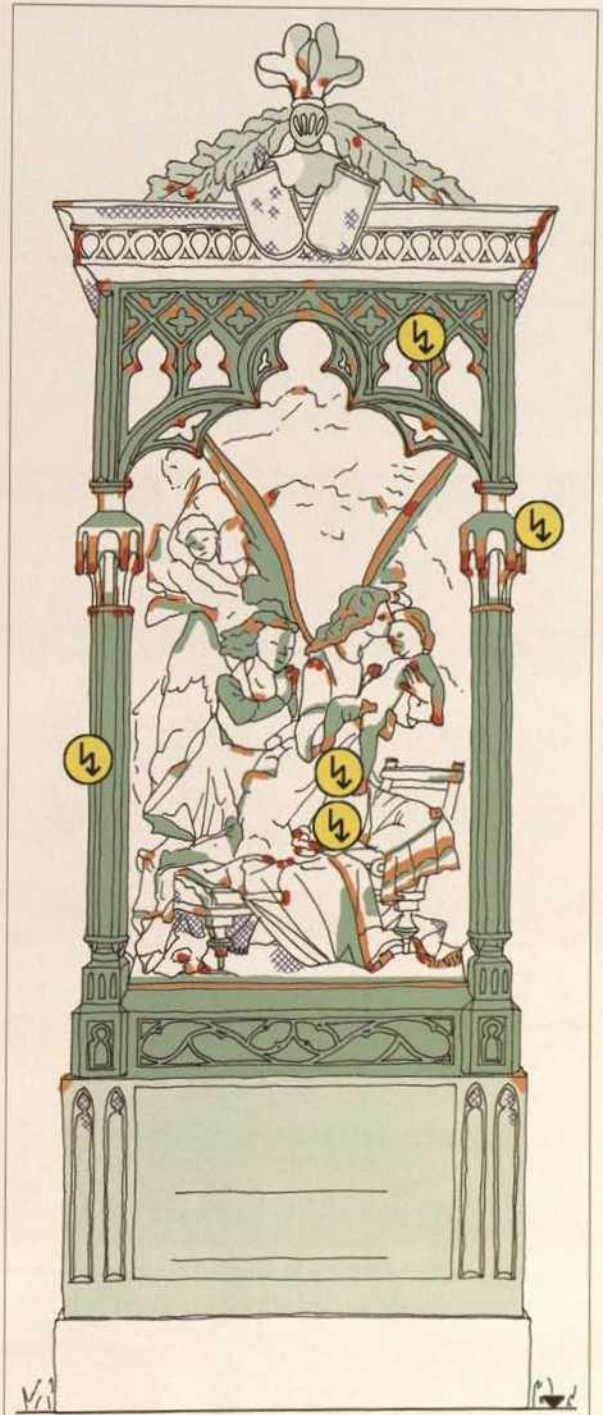
Abb. 4 Grab La Roche, Schadenskartierung

SCHÄDEN:

• RÜCKVERMITTLUNG

- TOTALVERLUST
- ZUCKERND (SCHADENSGRAD: GROSS)
- ABSANDEND/ABSGRUSEND (SCHADENSGRAD: LEICHT/MITTEL)

• VERSCHMUTZUNG

- KRUSTEN/VERCRIPSIUNG
- Algemeine Verschmutzungen sind nicht eigens dargestellt.

• h GEFAHR/HANDLUNGSBEDARF

Die Art der Schäden legte eine behutsame und zurückhaltende Konservierung nahe. Dazu waren folgende Vorarbeiten notwen-dig: Die Schadenskartierung (Abb. 4), die nur per Augenschein und manuell durch Abtasten und Abklopfen erfolgt war, wurde durch umfangreiche Ultraschallmessungen ergänzt und verifi-ziert (Abb. 13). Daraufhin wurden an ausgewählten Stellen Musterflächen einer partiellen Verfestigung angelegt. Die Wahl fiel deswegen auf diese Konservierungsmethode, weil sie sich erstens bei ähnlich gelagerten Fällen, wie z. B. den Marmorre-liefs des Siegestors in München, schon bewährt hatte, und weil es sich zweitens eben nur um Teilflächen handelt. Ferner wurden verschiedene Festigungsmittel getestet (Abb. 14). Wichtig ist dabei, die applizierte Menge genau zu dokumentieren. Die Ap-plikation geschieht – besser als mit dem Pinsel – am einfachsten mit Spritze und Kanüle (Abb. 7). Diese Applikationsart hat mehrere Vorteile. Die Lösungsmittel verflüchtigen sich nicht vorzeitig, das Verfestigungsmittel lässt sich lokal sehr gezielt

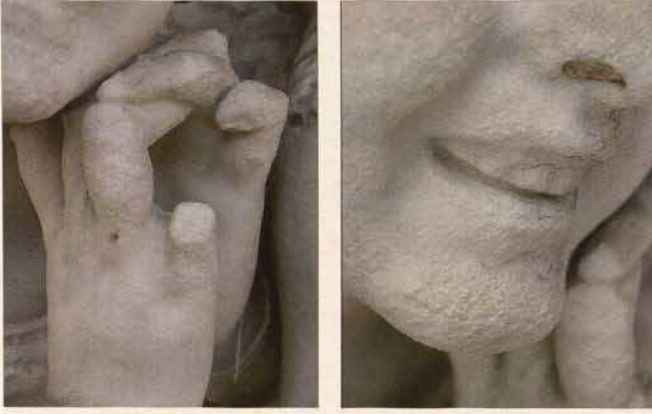
Abb. 5 Grab La Roche, Hand und Gesicht des linken Engels, typisches Schadensbild mit zuckernder Oberfläche bis hin zum Totalverlust, Zustand 2004

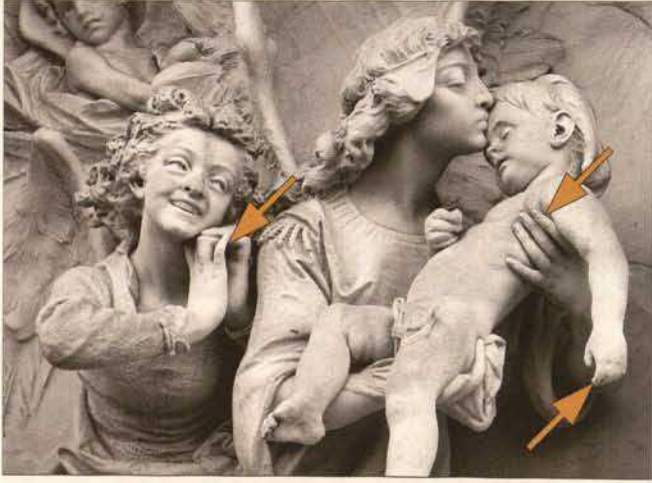
Abb. 6 Grab La Roche, zunehmender Substanzverlust, Fotovergleich von 1989 (oben) und 2004 (unten)

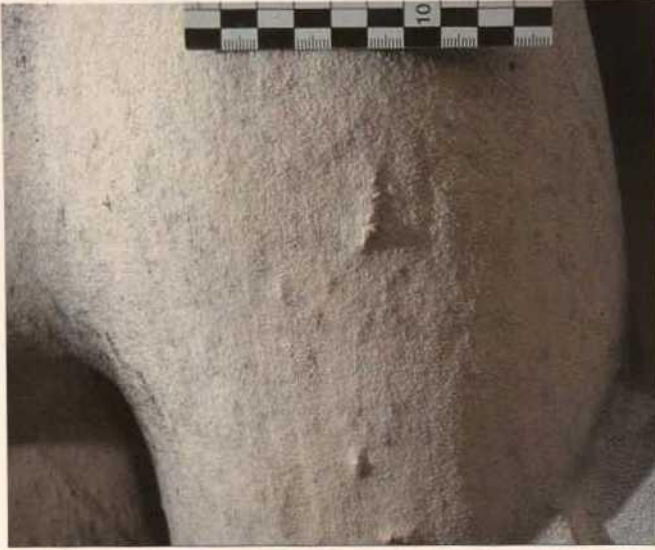
Abb. 10 München, Siegestor, Schulter einer Viktoria (Siegessägtin) mit Rückwitterung der Marmoroberflächen. In der Mitte: ehemalige bildhauerische Oberfläche an großem Einzelkristall sichtbar, der weniger verwitterungsanfällig ist. Gesamtabwitterung von ca. 1–2 mm, somit jährlicher Abtrag von etwa 0,01 mm bei einer Standzeit von 150 Jahren.

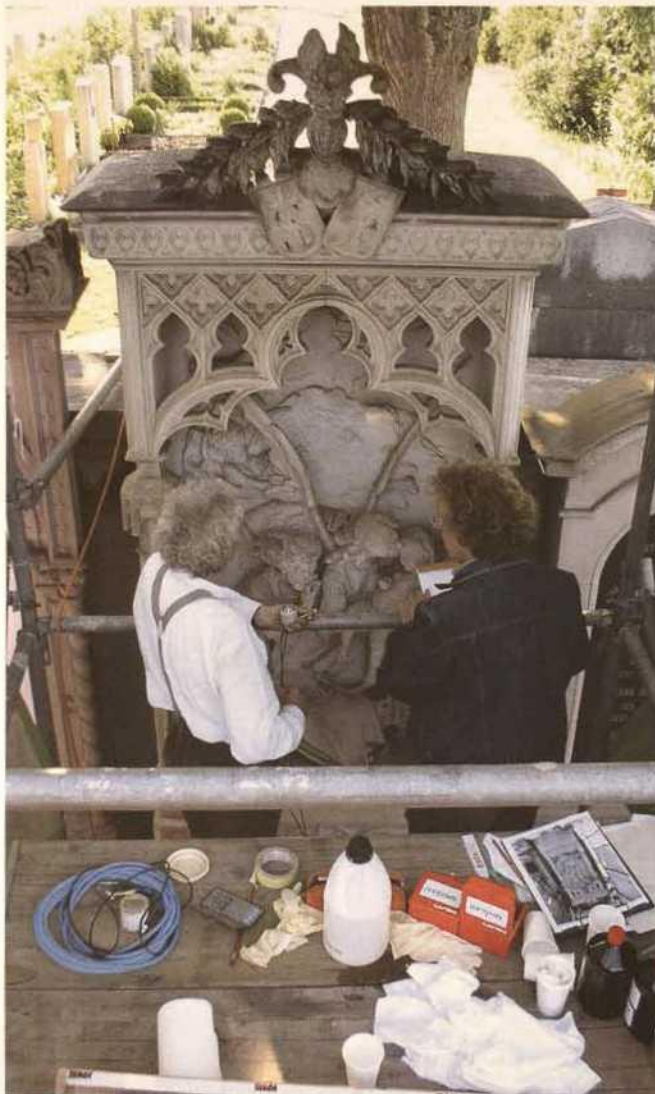
Abb. 11 Grab La Roche, Voruntersuchung mit Festigungsmustern und Ultraschallmessungen

Ultraschallmessungen sind mittlerweile allgemein anerkannter Stand der Untersuchungstechnik,⁵ um den Zustand von Marmor zu beurteilen (Abb. 11). Neben der „einfachen“ Durchschallung besteht die Möglichkeit, geometrisch geeignete, möglichst kugelförmige Gesteinskörper (Köpfe, Schultern etc.) mit dem Verfahren der Ultraschall-Tomographie zu vermessen. Dazu wird das zu prüfende Objekt fächerförmig durchschallt. Anhand sich ändernder Geschwindigkeiten lassen sich Zonen unterschiedlicher Festigkeit differenzieren (Abb. 13). Mit einem Auswerteverfahren kann die Dicke der Verwitterungsschale bzw. des unverwitterten Kerns bestimmt werden. So konnte z. B. an einem weiteren Objekt in Basel, dem St. Jakob-Denkmal, an einer Kriegerfigur unter Anwendung dieser fächerförmigen Messung eine „Verhärtung“ der Oberfläche festgestellt werden. Dies spricht für eine frühere, festigende Behandlung der gesamten Oberfläche.

Aufgrund des Umfangs und der Art der Schädigung entschied man sich im Fall des Grabmals La Roche für eine in-situ-Behandlung. Um die Wirkung von den dafür in Frage kommenden Konservierungsmitteln zu überprüfen, wurden mehrere Musterflächen mit zwei verschiedenen Festigern angelegt:

- Spezialmischung Kieselsäureester 300-HV1 (mit Haftvermittler). Damit wurde das linke Bein des Kindes behandelt (Messungen Nr. 7, 34 und 35).

- Motema Finish X 20 (in Lösung polymerisiertes, modifiziertes Polymethacrylat). Konservierungsmuster am rechten Bein des Kindes (Messungen Nr. 32 und 33) und am Baldachin (Messungen Nr. 19 und 20).

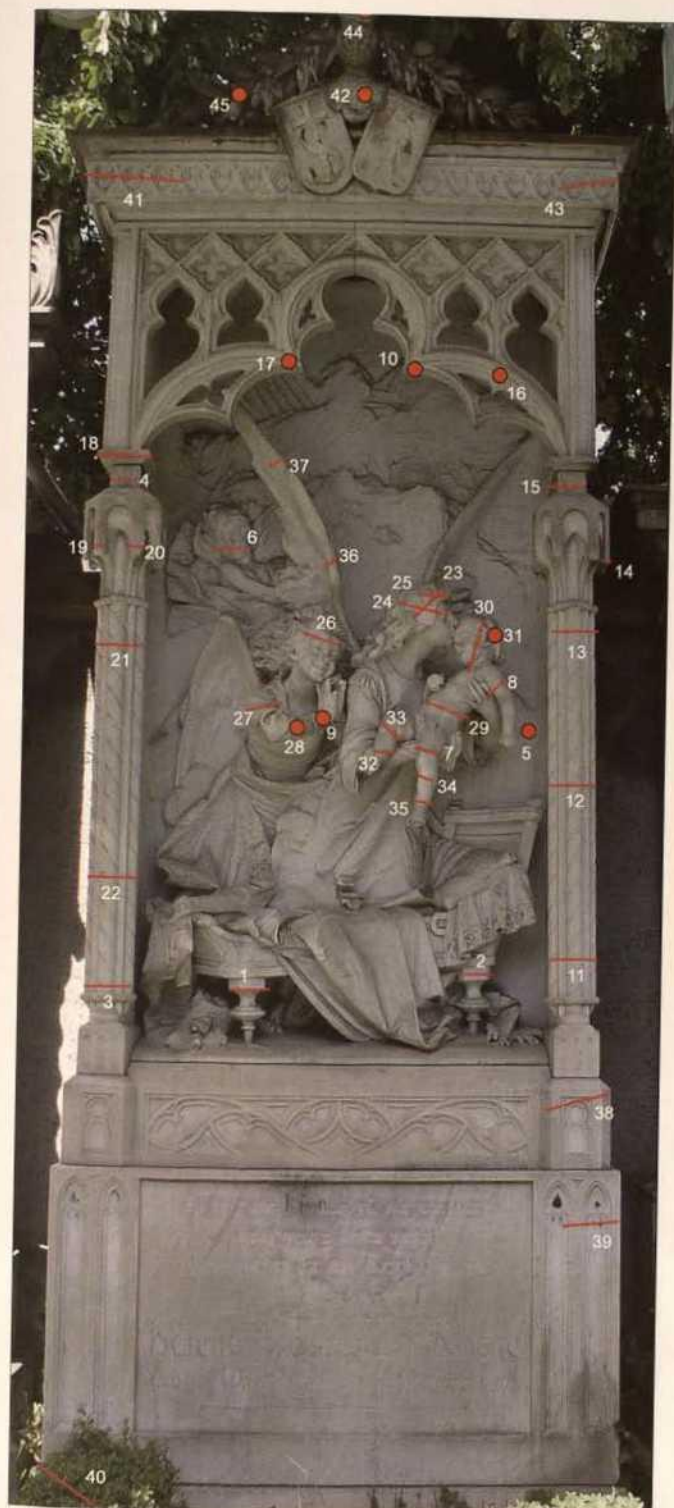
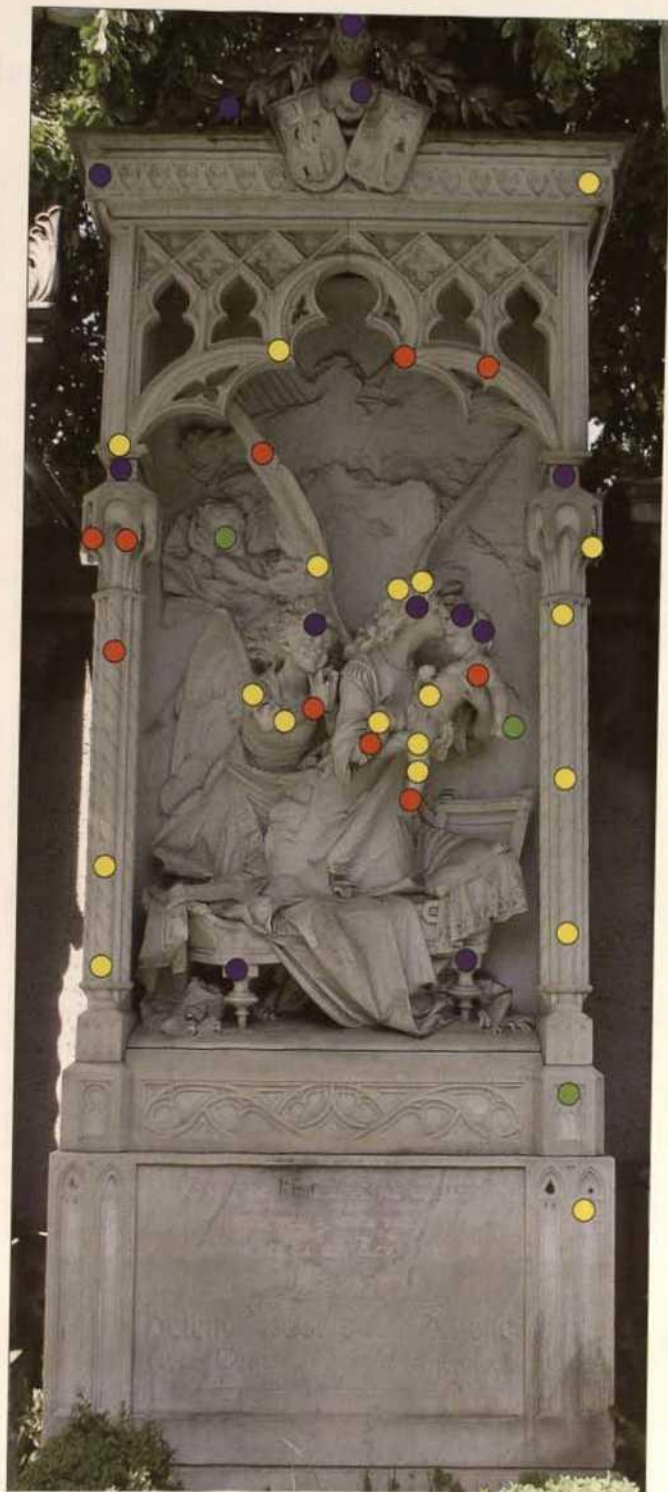
Die Ultraschall(US)-Geschwindigkeiten wurden vor Ort mittels Durchschallung bestimmt. Abb. 12 zeigt die Lage der Messstrecken (linkes Bild) und die daraus gewonnene Einstufung des Erhaltungszustandes (rechtes Bild). Die Auswertung der Messungen ergibt, dass stark verwitterte Partien mit Ultraschall(US)-Geschwindigkeiten von < 1,5 km/s akut gefährdet sind. Aber auch äußerlich relativ intakt wirkende Bereiche wie z. B. das Maßwerk weisen mit Werten um 1,5 km/s stark entfestigtes Gesteinsgefüge auf. Augenscheinlich unverwitterte Abschnitte liegen auch hinsichtlich der US-Geschwindigkeiten von 3,3 bis 4,0 km/s im unbedenklichen Bereich. Die hohe US-Geschwindigkeit von 5,5 km/s der Bodenplatte (Block I, s. Abb. 2) weist auf eine Marmorvarietät hin, die deutlich härter und verwitterungsresistenter ist als der für die Bildhauerarbeiten verwendete Marmor. Der überwiegende Teil der Messungen ergibt, dass insbesondere im figürlichen Bereich und im Maßwerk eine prinzipielle bis akute Gefährdung des Marmors besteht. Eine konservierende Behandlung dieser Bereiche ist daher dringend erforderlich.

Abb. 12 Grab La Roche. Links: Lage der Messstrecken für die US-Geschwindigkeitsmessungen. Rechts: Klassifizierung der Schäden anhand der Ultraschallmessungen.

- rote Punkte: akute Gefährdung
- gelbe Punkte: prinzipiell gefährdet, aber keine akute Gefährdung (z. B. in Form sich ablösender Teile)
- blaue Punkte: wenig gefährdet; geringe Verwitterung beschränkt sich zurzeit noch auf oberflächennahen Bereich, weitere Oberflächenverluste sind zu erwarten
- grüne Punkte: im Augenblick ungefährdet

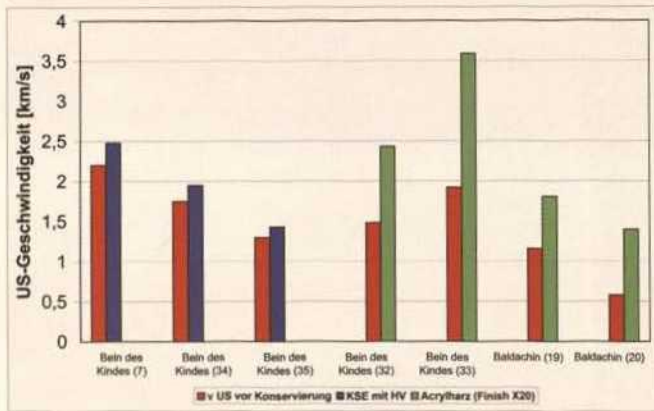
Die Ultraschall-Nachmessungen sind ca. zwei Monate nach Applizierung der Festiger durchgeführt worden. Die Messungen am linken Bein des Kindes, behandelt mit dem modifizierten Kieselsäureester, zeigen mit einer ca. 10%igen Erhöhung der

Abb. 14 Grab La Roche, Ultraschallgeschwindigkeit bei Anwendung zweier Festiger, geringe Erhöhung bei Applikation von Kieselsäureester mit Haftvermittler, dagegen deutliche Festigkeitssteigerung (Erhöhung der US-Geschwindigkeit) bei Einsatz von Acrylharz

US-Laufzeit eine nur geringe Verbesserung der Gefügesteifigkeit (Abb. 14). Dagegen führt die Anwendung des Acrylat-Festigers zu Werten, die 60%–141% über der Ausgangsgeschwindigkeit liegen und damit eine deutliche Anhebung der Geschwindigkeit (und damit der Festigkeit) anzeigen.

Die Nachmessungen legten nahe (Abb. 14), als Festigungsmittel ein Acrylat zu verwenden. Zum Einsatz kam das Produkt Motema Finish X 20 der Firma Interacryl. Es wurde nass in nass in zwei Arbeitsgängen mit Spritze und Kanüle aufgebracht, zuerst verdünnt mit Xylol als X 10 (10%ige Lösung), dann in Anlieferungsform als X 20 (20%ige Lösung). Abschließend wurde die Oberfläche leicht mit Lösungsmittel abgetupft, um eine Glanzbildung zu verhindern. Wichtig ist es, das applizierte Mittel in der Maßnahmenkartierung sowohl mengenmäßig wie auch lokal möglichst exakt zu dokumentieren (Abb. 8), denn dadurch ergeben sich für spätere Konservierungen und Messungen wertvolle Anhaltspunkte. Bei der Applikation des Acrylats kann eine leichte Verdunklung des Steinmaterials und eine Farbintensivierung auftreten. Dieses Phänomen legt sich normalerweise nach einer gewissen Zeit wieder. Trotzdem empfiehlt es sich, die Musterflächen vor der endgültigen Konservierung genügend lange zu beobachten.
