Beton und Stahlbetonkonstruktionen Möglichkeiten und Grenzen der Instandsetzung

Instandgesetzte Betonkonstruktionen – Fallbeispiele

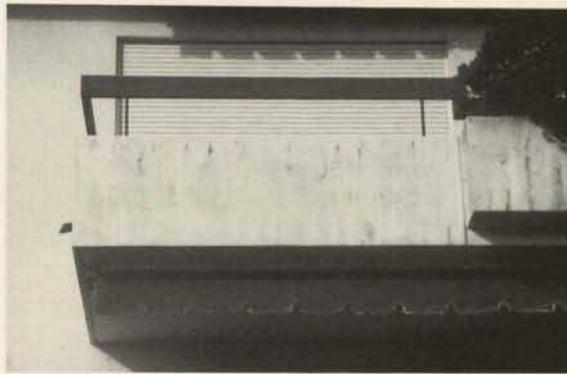
Die Schäden, die an den Fassaden von Betonbauwerken am häufigsten auftreten, sind das Abplatzen der Betonüberdeckung als Folge einer Korrosion darunter liegender Stahlbewehrung, wie dies in Abb. 1 gezeigt ist. Vor allem die folgenden Mechanismen können solche Schäden auslösen:

Abb. 1
Oberflächen-schäden an einer Balkonbrüstung aus Stahlbeton als Folge einer Karbonatisierung des Betons und Korrosion der Bewehrung

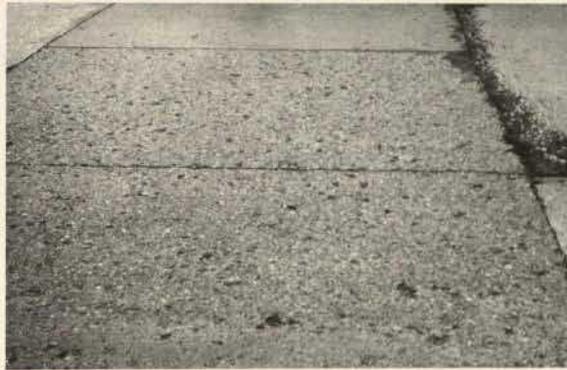
Abb. 2
Durch Frost- und Tausalzeinwirkung geschädigte Oberfläche einer Betonfahrbahn

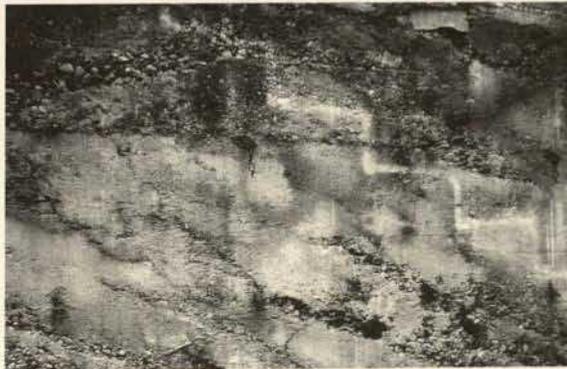
Abb. 3
Kiesnest als Folge einer ungenügenden Verdichtung des Betons

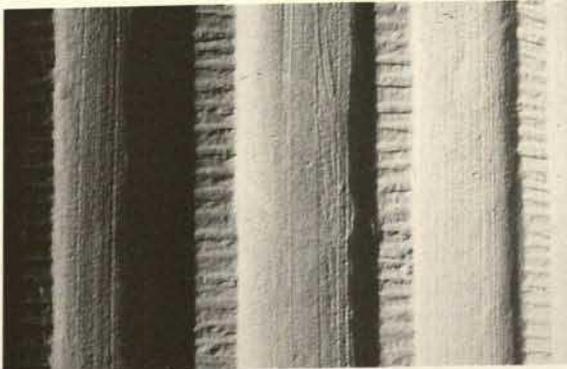
Abb. 5
Instandgesetzte historische Stahlbetonsäule des Kongreßzentrums Karlsruhe

Beitrags selbst beteiligt. Im Jahre 1982 wurde die alte *Stadthalle in Karlsruhe* abgetragen und durch ein modernes und größeres Kongreßzentrum ersetzt. Lediglich die Säulenhalle im Eingangsbereich der alten Stadthalle blieb als Baudenkmal erhalten (Abb. 4). Zusammen mit Dr.-Ing. K. Kleiser aus Karlsruhe hatten wir den Auftrag, Konzepte für die Sicherung der Säulen zu entwickeln. Die Säulen aus Stahlbeton wurden um die Jahrhundertwende errichtet und gehören zu den ältesten erhaltenen Stahlbetonelementen in Karlsruhe. Die meisten dieser Säulen mit einem Außendurchmesser von ca. 90 cm sind hohl. Die ca. 15 cm dicken Wandungen sind mit glatten Rundstäben, Durchmesser ca. 25 mm, bewehrt. Obwohl der Beton vollständig karbonatisiert war, zeigte die Bewehrung keine größeren Korrosionsschäden. Eine direkte Beaufschlagung mit Regen war auch nach dem Umbau der Stadthalle nur in begrenztem Umfang wahrscheinlich. Trotzdem erschien es uns damals angezeigt, nicht nur die vorhandenen Risse zu verpressen und die Säulen, soweit erforderlich, mit einem kunststoffmodifizierten Mörtel zu reprofilieren, sondern sie abschließend zum Schutz gegen Feuchte mit einer Polymerdispersion vollflächig zu beschichten. Abb. 5 zeigt die Säulen 14 Jahre nach ihrer Instandsetzung. Sie sind zwar nach wie vor ohne Schaden, aber die Denkmalgerechtigkeit dieser Maßnahme stellen wir heute in Frage, denn nicht einmal der Fachmann kann erkennen, daß es sich hier um historische Elemente aus Stahlbeton handelt.

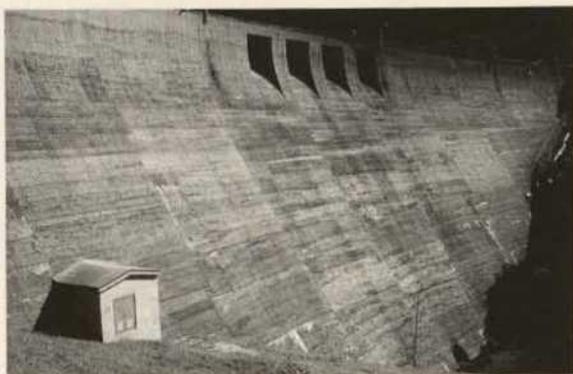
Abb. 6
Ansicht der
Schluchseetal-
sperre

Im Rahmen unserer Untersuchungen erstellten wir zunächst eine umfangreiche allgemeine Schadensaufnahme und eine Photodokumentation über den derzeitigen Zustand der Talsperre. Darauf aufbauend, wurden in über hundert repräsentativen Bereichen die Härte und Festigkeit des Vorsatzbetons an der Oberfläche und in unterschiedlichen Tiefen, das Ausmaß der Abwitterungen, sowie der Verlauf, die Breite und die Tiefe von Rissen erfaßt. Die Tiefe der Abwitterungen schwankte zwischen nahezu null und maximal 70 mm bei einem Mittelwert von etwa 10 mm. Dies

ist ca. 1 % der Dicke des Vorsatzbetons. Wesentliche Ursache dieser Abwitterungen ist die Frostbeanspruchung der luftseitigen Oberfläche der Sperre, die allerdings je nach dem von den örtlichen Gegebenheiten abhängigen Grad der Durchfeuchtung sehr unterschiedlich ist.

Bereits früher wurde eine vermeintliche Sicherung der alten Betonoberfläche mit Spritzbeton erprobt. Dies ist fehlgeschlagen. Der Spritzbeton ist deutlich gerissen und liegt teilweise hohl, weil er im Vergleich zum Untergrund zu steif und zu fest ist.

Unsere Untersuchungsergebnisse, die hier nicht im Detail dargestellt werden können, erlaubten den Schluß, daß der ursprüngliche Vorsatzbeton seine Funktion, nämlich den Kernbeton zu schützen, auch weiterhin erfüllt. Eine großflächige Instandsetzung der Luftseite der Sperre ist daher auch mittelfristig noch nicht erforderlich. Die teilweise bewachsene Betonoberfläche, die sich so ihrer Umgebung selbst angeglichen hat, kann noch geraume Zeit in diesem Zustand belassen werden. Wir empfehlen jedoch örtlich Ausbesserungen mit einem dem Originalbeton angepaßten Mörtel in Bereichen sehr tiefer Abwitterungen, also vor allem an Fugen und Rissen. Auf dabei anzuwendende Techniken wird im letzten Fallbeispiel eingegangen.

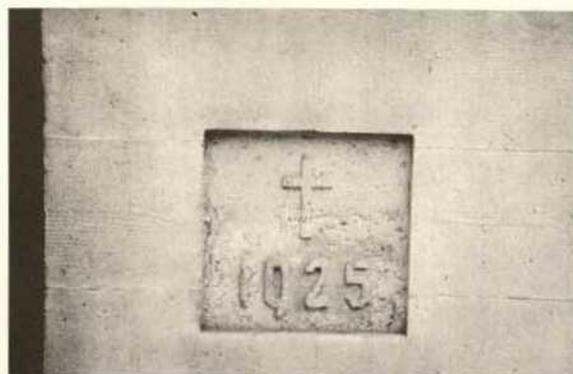
Abb. 7
Ausparung in
der Vorsatz-
schale der
instandgesetzten
St.-Antonius-
Kirche in Basel

Eine besondere Art der großflächigen Instandsetzung von Sichtbetonfassaden wurde von der Eglin Ristic AG Basel entwickelt und bei der Instandsetzung der *St. Antonius-Kirche in Basel* angewandt.¹² Diese in Abb. 11 gezeigte Kirche aus Stahlbeton, die in den Jahren 1925 bis 1927 von Karl Moser entworfen und gebaut wurde, zeigte Schäden an den Sichtbetonfassaden als Folge der Karbonatisierung des Betons und nachfolgender Korrosion der Bewehrung in Verbindung mit einer zu geringen Betonüberdeckung sowie einer Anhäufung von schlecht verdichteten Bereichen und Kiesnestern. Nach dem Konzept von Ristic wurde zunächst der karbonatisierte Beton großflächig und ca. 4 cm tief abgetragen und dann durch eine in einer vorgesetzten Schalung als Ortbeton hergestellte, 6 cm dicke Betonschale ersetzt, die mit dem Altbeton verdübelt ist. Durch eine in Abb. 7 gezeigte kleine Ausparung in der vorgesetzten Schale wird diese Konzeption verdeutlicht. Sicherlich war es schwierig, die erforderlichen Instandsetzungsmaßnahmen zuverlässig und auch denkmalgerecht durchzuführen. Trotzdem ruft dieser Anblick der zubetonierten Moderne zumindest ein Gefühl des Unbehagens hervor.

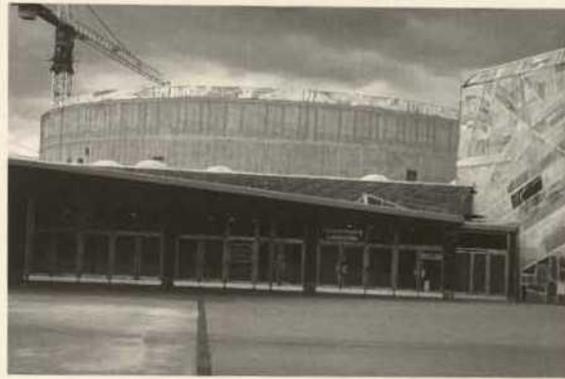
Abb. 8
Außenfassade
des Beethovensaals
der Liederhalle
in Stuttgart

Der erste Schritt unserer Arbeiten war eine detaillierte Zustandserfassung des Bauwerks, verbunden mit technologischen Voruntersuchungen, die dann eine Prognose des zu erwartenden weiteren Fortschritts der Schäden erlaubten. Dazu wurden sieben größere, über alle Fassaden verteilte Bereiche zugänglich gemacht. An 82 Stellen, an denen äußerlich noch keine Schäden festzustellen waren, wurden Härte und Festigkeit der Betonrandzone, die Karbonatisierungstiefe des Betons, die Betondeckung und der Korrosionszustand der Bewehrung bestimmt. Bei den Schäden oder Mängeln handelte es sich im wesentlichen um:

- Abplatzungen der Betonüberdeckung als Folge einer Korrosion darunter liegender Bewehrung,
- Kiesnester in einigen Bereichen der Betonoberflächen und
- Zwängungsrisse als Folge fehlender Dehnungsfugen.

Auf der Grundlage der detaillierten Voruntersuchungen war es möglich, jene Bereiche zu definieren, die bereits als geschädigt erkennbar waren oder bei denen eine Schädigung in näherer Zukunft zu erwarten war. Die Instandsetzung wurde auf diese Bereiche begrenzt, d.h.

auf einen großflächigen Schutz wurde verzichtet. Damit war zwar nicht auszuschließen, daß auch in Zukunft weitere Schäden auftreten. Deren Umfang sollte aber so gering sein, daß solche Schäden im Zuge der Bauunterhaltung, die damit ein Teil des Sanierungskonzeptes ist, behoben werden können. Aufbauend auf Untersuchungen über die Zusammensetzung des Altbetons und Recherchen über die Herkunft seiner Komponenten wurden ein dem Originalbeton sehr ähnlicher zementgebundener Reparaturmörtel ohne Kunststoffzusätze sowie geeignete Arbeitstechniken entwickelt und erprobt.

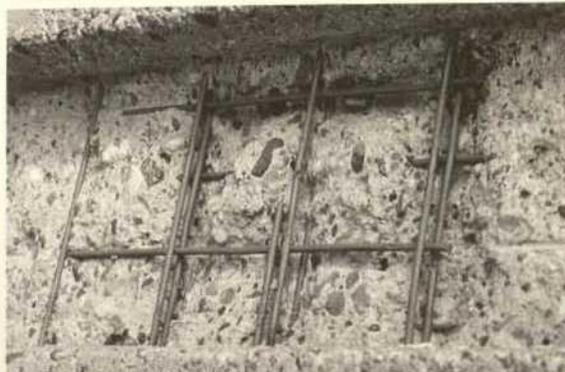
Abb. 9
Vorbereiteter
Instandsetzungsbereich
an der Außenfassade
des Beethovensaals

Im Zuge der Instandsetzungsmaßnahmen wurden zunächst alle Betonoberflächen abgewaschen. Dann wurden die Instandsetzungsbereiche durch vertikale und horizontale Linien festgelegt und begrenzt, die sich aus der architektonisch vorgegebenen Gliederung der Oberflächen ergaben. Der Beton wurde entlang dieser Linien eingeschnitten und abgetragen. Dabei wurde die Bewehrung so weit freigelegt, bis sie in nicht karbonatisierten Beton einmündete (Abb. 9). War die freigelegte Bewehrung aus konstruktiven Gründen, z.B. als Schwindbewehrung, nicht mehr erforderlich, so wurde sie entfernt. Die Dicke des Ausbesserungsmörtels richtete sich im allgemeinen nach dem Niveau der originalen Betonoberflächen, welche die Ausbesserungsschicht umgaben. In jenen Fällen, in denen sich dadurch in einem Instandsetzungsbereich eine zu geringe Betonüberdeckung ergab, wurde die Bewehrung als Korrosionsschutzmaßnahme mit einer Beschichtung versehen. Zur Instandsetzung wurde die so vorbereitete Ausbruchstelle vorgeätzt, eine zementgebundene Haftbrücke aufgetragen und der Reparaturmörtel mit einer Kelle eingebracht. Der Instandsetzungsmörtel wurde mehrere Tage lang feucht nachbehandelt und dann

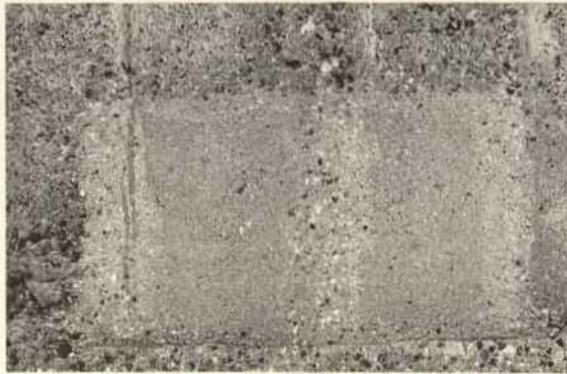
Abb. 10
Instandgesetzte
Oberfläche an
der Außen-
fassade des
Beethovensaals

steinmetzmäßig bearbeitet, um den reprofilierten Bereich an die ursprüngliche Oberflächenstruktur anzugleichen. Abb. 10 zeigt den Endzustand eines so ausgebesserten Bereichs.

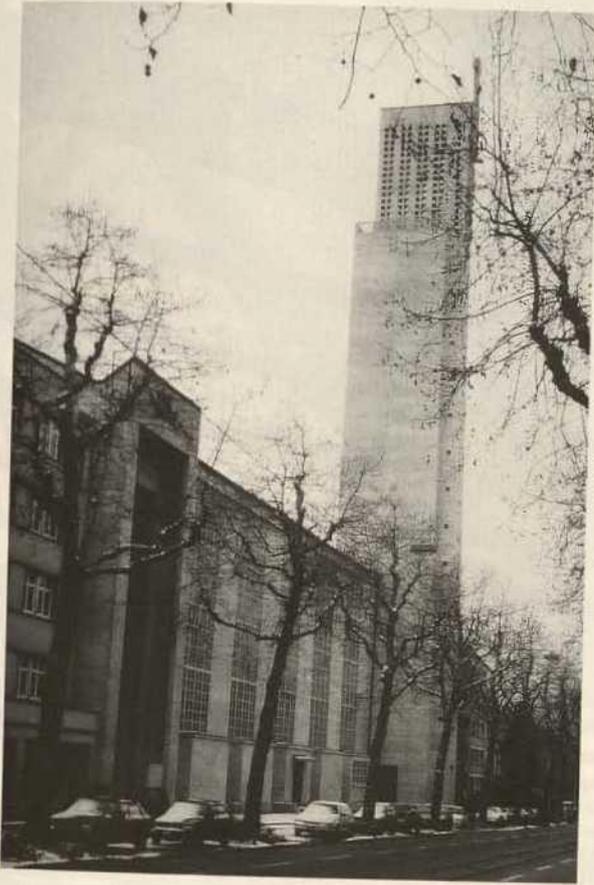
Abb. 11
Die instand-
gesetzte
St. Antonius-
Kirche in Basel
