Untersuchung historischer Oberflächen und Farbigkeiten in der Lorschertorhalle

Zum baulichen Bestand und seinen Veränderungen

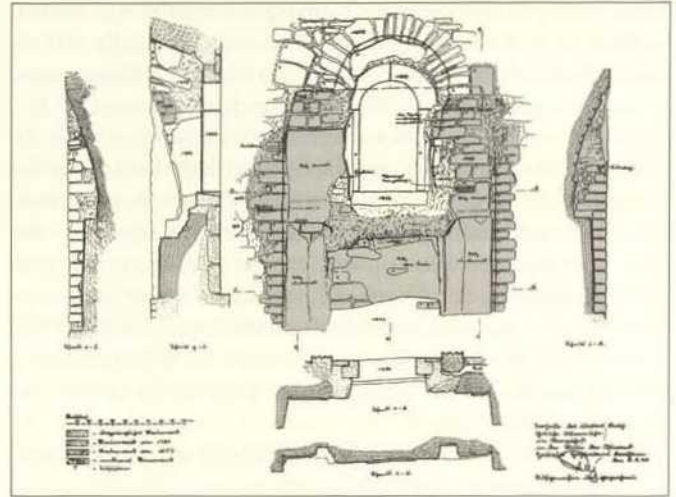
Behn hat in einer Aufmaßzeichnung der Nischensituation einzelne Steine und Setzmörtel den Bauphasen zugeordnet (Abb. 11).⁵ Da er damals die Phase 2 als eigenständige Veränderungsphase nicht erkannt hatte, mußte er die Veränderungen der Gotik zuordnen. Doch auch mit dieser Interpretation war eine Zuordnung der Nische zur Bauzeit⁶ nicht möglich.

Abb. 11. Lorsch, Torhalle, Ostwand, Nische im Obergeschoß. Bauaufnahme von 1935 mit Kartierung der Veränderungen in Phase II (nach Behn und Hangleiter).

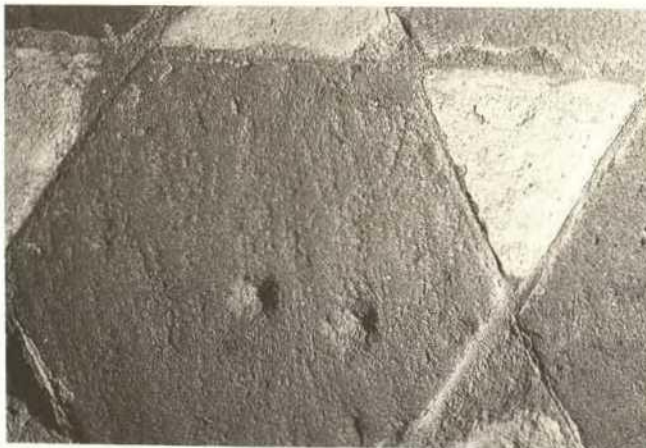
Abb. 12. Lorsch, Torhalle, Ostfassade, Detail der Wandinkrustation mit Bearbeitungsspuren des Zahneisens.

An den Stirnflächen der Werksteine der Architekturgliederungen, die aus hellem oder rotbraunen Sandstein bestehen, lassen sich die Spuren des für die karolingische Zeit charakteristischen Zahneisens erkennen (Abb. 12). Die Hiebe wurden nicht regelmäßig ausgeführt. Die Werkstücke sind bei diesem Arbeitsgang zum Teil gedreht worden. An den Werkstücken der Gesimse, Kämpfer, Halbsäulenvorlagen, Blendgiebelleisten, Wand-, Eck-, Bogen- und Pfeilerquader verblieb die beschriebene Oberflächenstruktur und wurde nicht mit einem feineren Werkzeug weiter übergangen. Die aus rotbraunem Sandstein gewonnenen sechseckigen und rechteckigen Platten der Wandmusterung aber wurden nach der Erstellung einer ebenen Fläche mit dem Zahneisen in einem zweiten Arbeitsgang glatt geschliffen. Diese Aussage wird belegt durch die Beobachtung, daß die Spuren des Zahneisens nur in den tiefer liegenden Mulden der ansonsten intakten Oberfläche verblieben sind (Abb. 12).

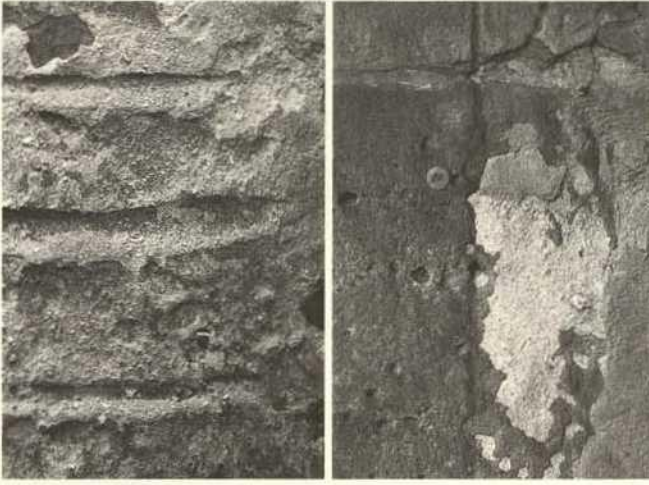
Abb. 14a. Lorsch, Torhalle, Nordfassade, Putzdetail mit Kellenritzung im Setzmörtelverstrich.

Abb. 14b. Lorsch, Torhalle, Südfassade, Detail eines Eckquaders mit Stufe für den Deckmörtelanschluß.

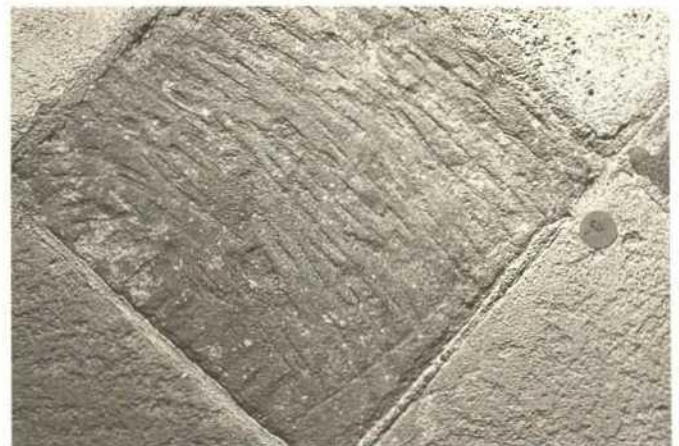
An den hellen Sandsteinplatten der Wandmusterung sind keine Bearbeitungsspuren erhalten. Die Kalksteinplättchen wiesen wie die rotbraunen Sandsteinplatten in der Erbauungszeit eine dichte, geglättete Oberfläche auf. Zu erkennen sind die entstehungszeitlichen Schleifriefen, die parallel zu den Außenkanten der dreieckigen Werkstücke verlaufen (Abb. 15).

Abb. 15. Lorsch, Torhalle, Ostfassade, Detail der Wandinkrustation mit entstehungszeitlichen Schleifriefenspurten.

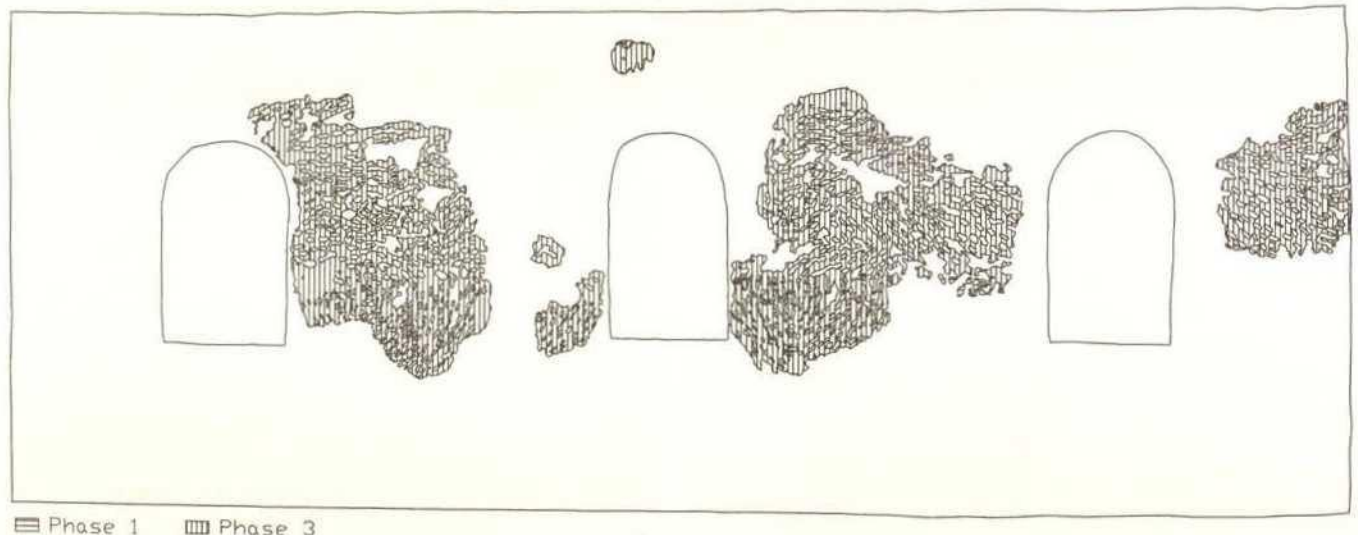
Abb. 16. Lorsch, Torhalle, Obergeschoß, Westwand. Bestandskartierung.

nur noch geringste Reste des Deckputzes der Erbauungszeit (Abb. 16-19).

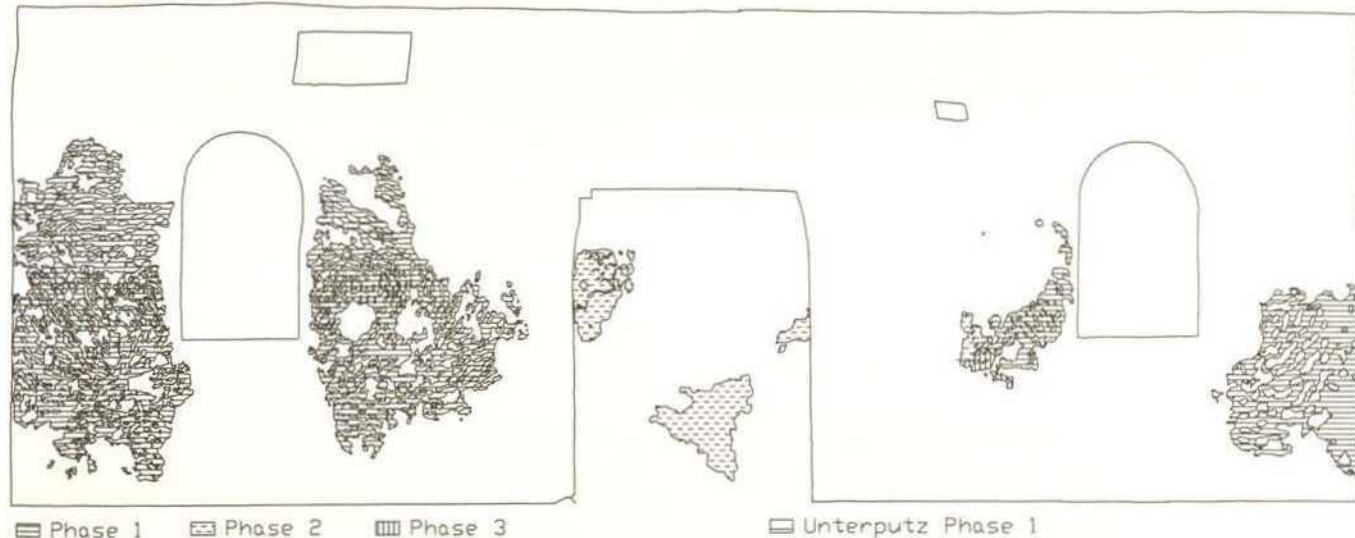
Abb. 19. Lorsch, Torhalle, Obergeschoß, Ostwand. Bestandskartierung.

Der karolingische Deckputz kommt an der Süd- und Nordwand bis zur Höhe des hölzernen Gesimses der Tonnendecke vor. An der Ostwand befindet sich Bestand an Deckputz der Erbauungszeit überwiegend in den unteren Bereichen zwischen den Fenstern. An den Laibungsschrägen der Ostwandfenster sind kleinere Putzflächen der Erbauungszeit erhalten, die darauf schließen lassen, daß die jetzige Form der Fensteröffnungen weitgehend der Phase I entspricht. Die Fensterbänke der Ostwand sitzen zu hoch, da sie den erbauungszeitlichen Deckputz überschneiden. An der Westwand gibt es

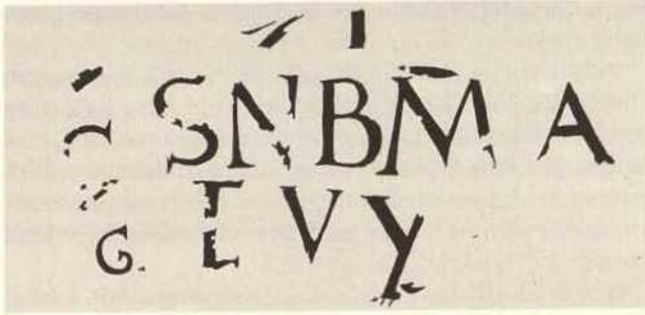
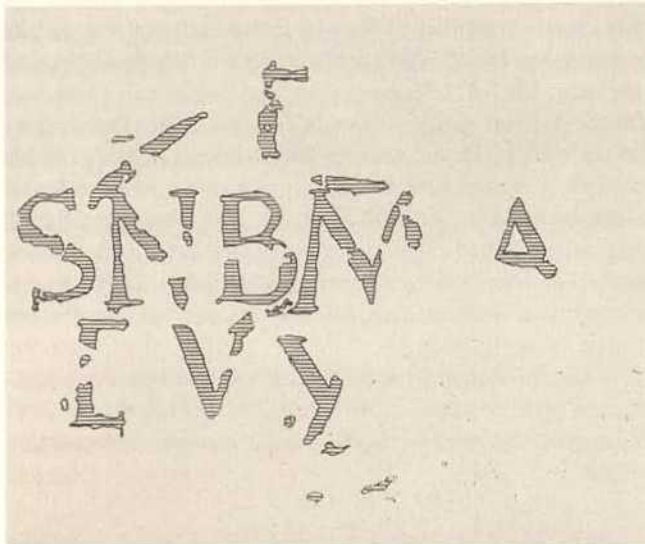
In einem kleinen Bereich im südlichen Teil der Ostwand sind direkt auf dem Mauermörtelverstrich, also unter dem eigentlichen Deckputz, Schriftzeichen aufgetragen worden (Abb. 20). In der oberen Zeile sind die Zeichen S, N, B und fragmentarisch M und A zu erkennen. In der unteren Reihe, ebenfalls fragmentarisch erhalten, sind die Zeichen E, V und Y vorhanden. Oberhalb des Schriftzeichens N ist ein Farbspritzer und oberhalb des Schriftzeichens B ein Teil eines weiteren Buchstabens zu sehen.

Abb. 20a-b. Lorsch, Torhalle, Obergeschoß, Ostwand, bauzeitliche Schriftzeichen auf dem Setzmörtelverstrich. Bestandsaufnahme durch H. Velte (1934; a) und Hangleiter (b).

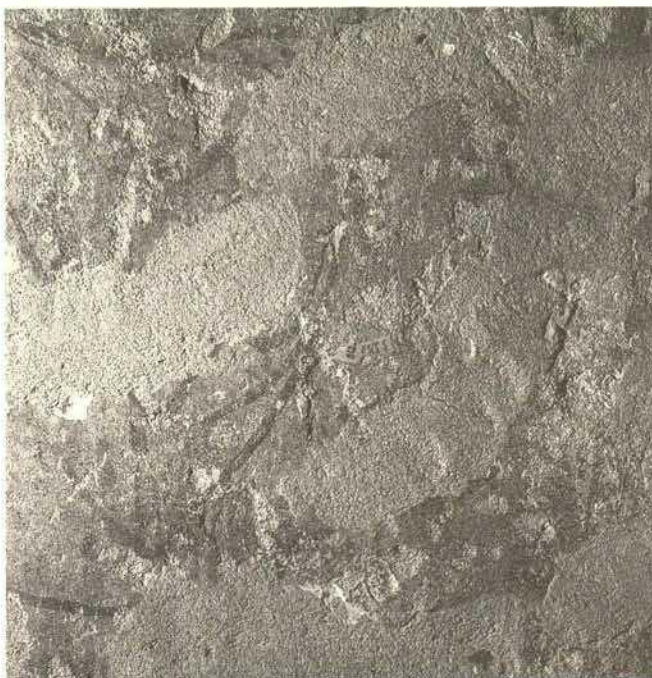
Abb. 22. Lorsch, Torhalle, Obergeschoß, Ostwand, Sockelzone der Südseite. Verworfenne Skizze auf dem Deckputz, Detail (Zustand ca. 1990).

In der Sockelzone der Ostwand sind direkt auf der Oberfläche des Deckputzes in den Bereichen rechts und links des südlichen Fensters, unter der Quadermalerei liegend, figürliche Pinselzeichnungen mit einem rotbraunen Farbton ausgeführt worden (Abb. 21-22). Optisch ist keine Zwischengrundierung zur Quadermalerei feststellbar. Es handelt sich vermutlich um nebenbei

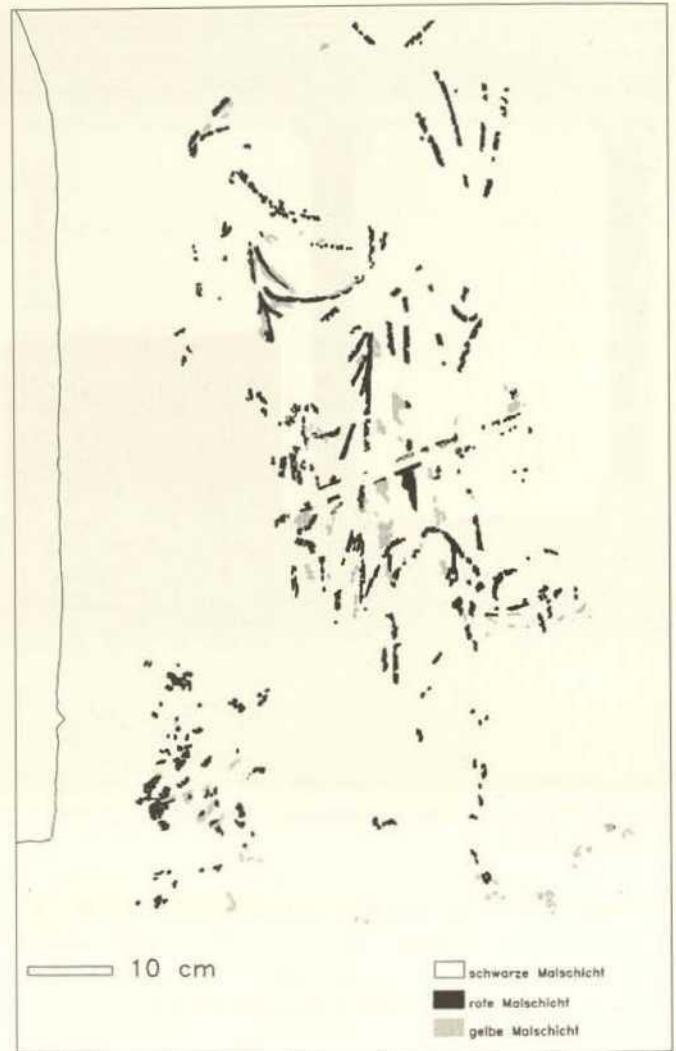
Abb. 42. Lorsch, Torhalle, Obergeschoß, Ostwand, Wandfläche zwischen Mittelnische und nördlichem Fenster. Reste einer figürlichen Malerei (Hl. Michael ?) aus Phase II (Umzeichnung H.M. Hangleiter).
