## Klosterkirche St. Johann in Müstair. Maltechnik und Restaurierungsprobleme

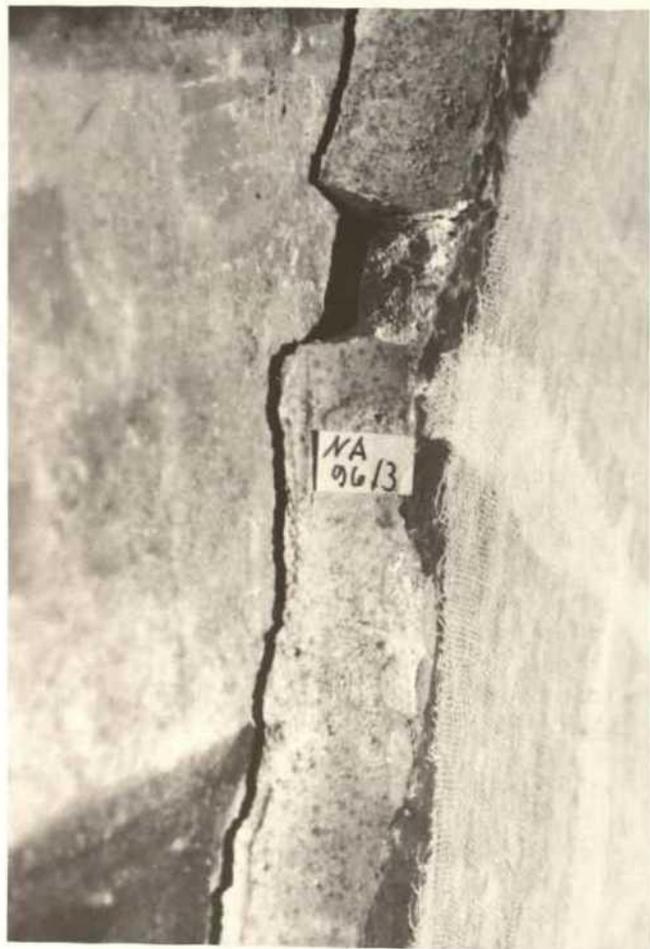
- Salze, ab Bodenniveau bis circa 3 m Höhe, verursachen Schäden und große Verluste an den Malereien (Abb. 78, 80, 81).
- Starker Pilzbefall auf originaler Malerei und Ergänzungen, vor allem in den Apsiden.
- Sich ablösende bemalte Putzschichten (Abb. 77).

Abb. 77. Müstair, Klosterkirche St. Johann, Nordapsis, Streitgespräch des Simon Magus, Freilegungsschnitt: fortgeschrittene Abhebung des romanischen Intonaco von der karolingischen Malschicht (ca. 4 mm), funktionslose Gipsanböschung von 1947-51 und Sicherung mit Baumwollgewebe.

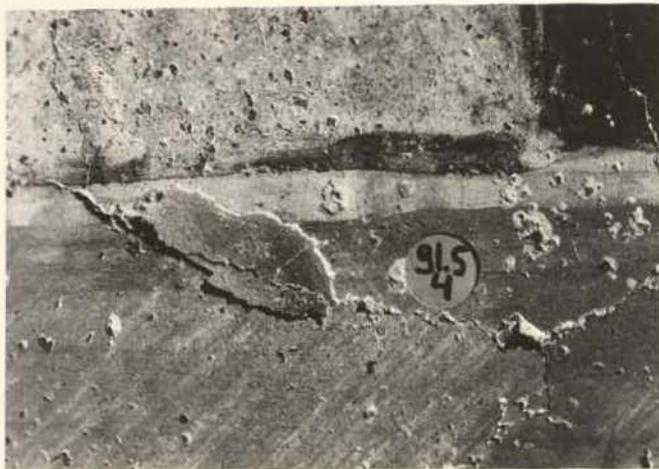
Außer dem Hauptproblem „Hohlräume“, führen Salze und Pilze zu weiteren Schäden. Vor allem auskristallisierende Salze führten zu erheblichen Verlusten an der Malerei der Apsiden. Dies allerdings nur bis auf eine Höhe von circa 3 m über dem Boden.

Abb. 78. Müstair, Klosterkirche St. Johann, Mittelapsis, Sockel: durch Salzausblühungen bedingte Malschichtverluste sowie Selbstfreilegung karolingischer Oberflächen durch Abplatzen des romanischen Intonaco im Rißbereich.

1987 wurde der gesamte Bestand der karolingischen und romanischen Malerei mit Silikonschwämmen (Wisch-ab) trocken gereinigt, ferner wurden zwei Salzextraktionen an den unteren beiden Bildfriesen in den Apsiden durchgeführt. Vorhandene Salzausblühungen wurden zuerst trocken entfernt. Bei einer ersten Behandlung verwendeten wir als Kompressen Löschblätter,

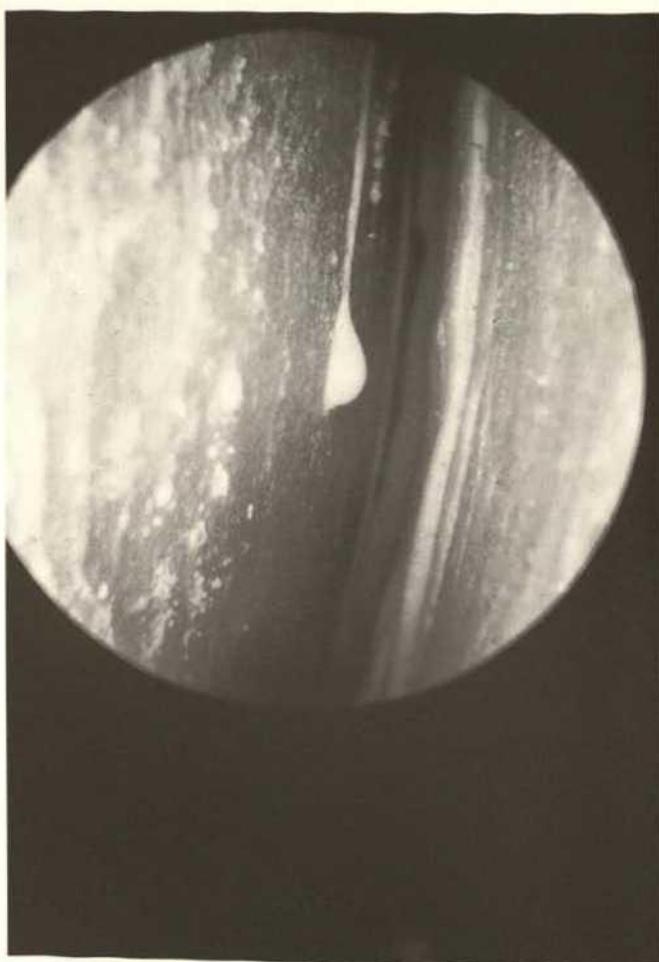
Weil sich die romanische Malerei vom Untergrund getrennt hat und großflächig hohl liegt, ist sie wesentlich stärker gefährdet als die karolingische Malerei. Restaurator Sauter hat während der Restaurierung 1947-51 in den Apsiden romanische Wandbilder abgelöst. Aus seinen Monatsrapporten ist zu entnehmen, daß an der Rückseite der romanischen Bilder Malerreste aus karolingischer Zeit haften. Mit endoskopischen Untersuchungen der Hohlräume wurde dieser Befund bestätigt (Abb. 79).<sup>8</sup>

Abb. 79. Müstair, Klosterkirche St. Johann, Südapsis, endoskopische Aufnahme zur Überprüfung der Schichtentrennung: 17 mm breiter Spalt zwischen karolingischer und romanischer Schicht sowie in diesen Hohlraum geflossene Gipsläufer.

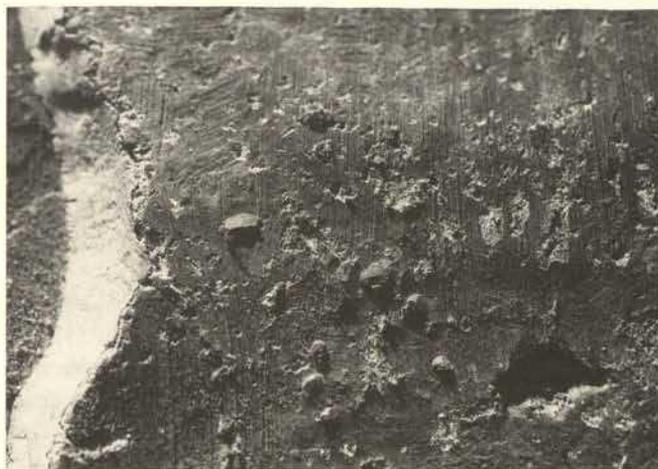
Abb. 80. Münstair, Klosterkirche St. Johann, Mittelapsis, Sockel, Oberflächendetail mit durch Salzsprengung bedingten Malschichtschäden (Zustand 1980).

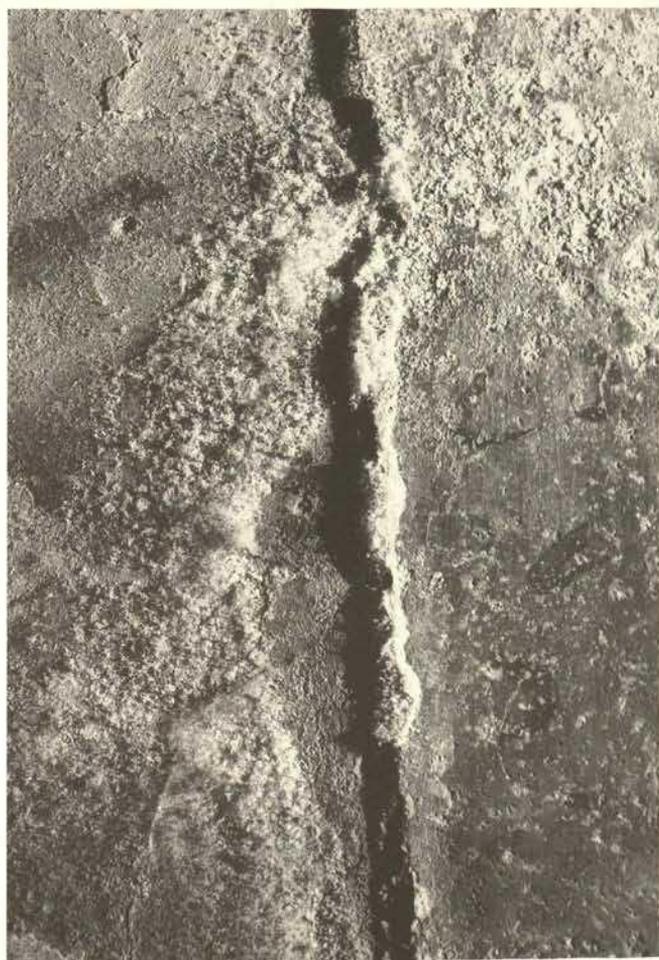
Abb. 81. Münstair, Klosterkirche St. Johann, Mittelapsis, Sockel, Salzausblühungen im Bereich der karolingischen (links) wie der romanischen Malerei (Zustand um 1980).

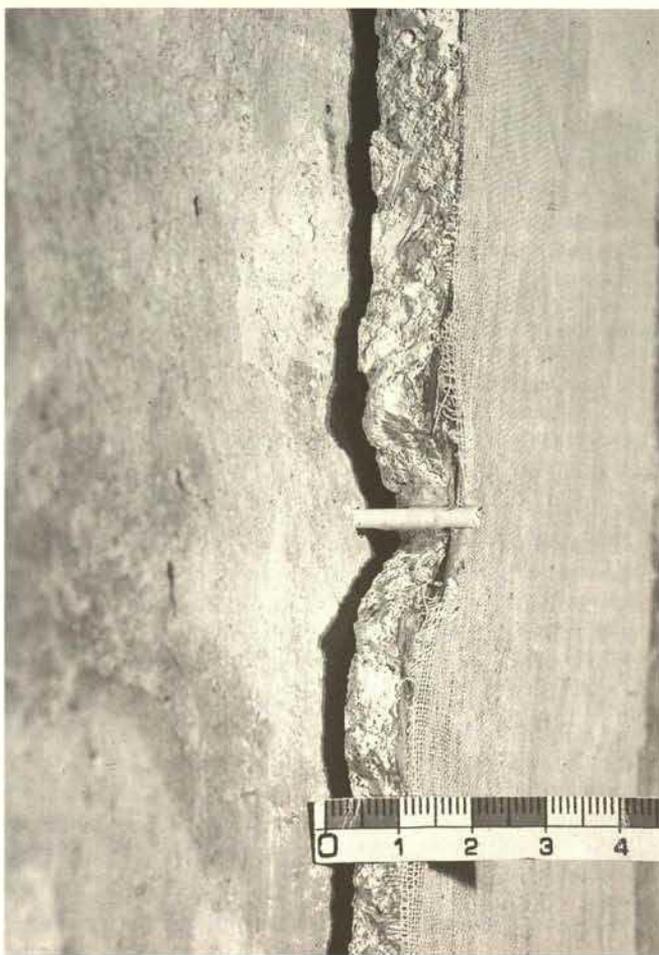
Abb. 82. Münstair, Klosterkirche St. Johann, Nordapsis, Streitgespräch des Simon Magus, Detail: Sicherung des abgehobenen romanischen Intonaco durch Stützstifte.

Die äußerst gefährdeten Intonacoschichten wurden mit Stützstiften gesichert. Dazu entfernten wir an ausgesuchten Stellen Retuschen, Übermalungen und Gipskittungen. Diese freigelegten Fehlstellen dienten dazu, ohne Verluste an romanischer Malereisubstanz zu bohren und die Stützstifte zu setzen (Abb. 82).<sup>14</sup>

Die Stärke des Intonacos und die Tiefe des Hohlraumes bestimmten die Länge der selbsthergestellten Stifte aus Glasfasern und Epoxydharz. Sie stecken 3,5 cm tief im karolingischen Arriccio. Nur am romanischen Intonaco erfolgte punktuell eine reversible Verklebung.<sup>15</sup> Die Stifte ragen 2 bis 3 mm aus der Bil-
