## Die Wandmalereien der Einhardsbasilika in Steinbach

### Untersuchungen zum Bestand an historischen Putzen, Fassungen und Malschichten

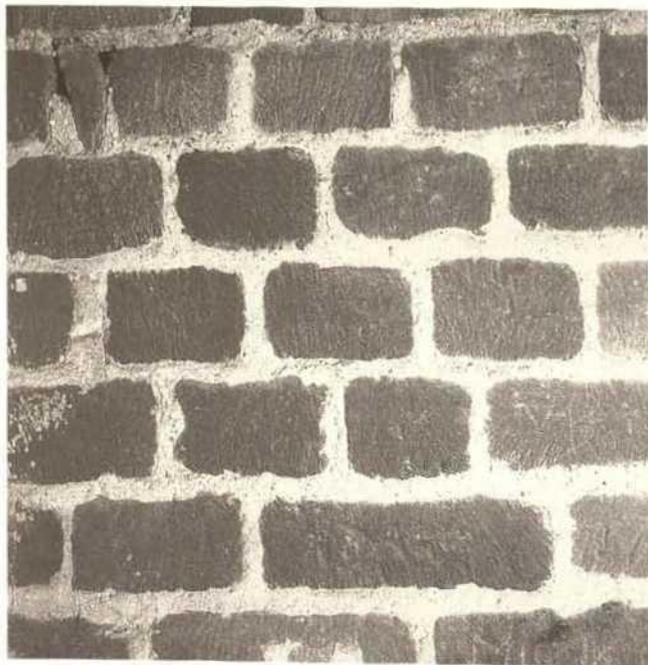
gen wurden mit einem Fugenmörtel, dessen Füllmaterial Ziegelsplitt enthält, geschlossen. Der Fugenmörtel überlappt die Kanten der Kleinquader nicht und ist bündig glatt gezogen. Auffallend ist die Breite der Stoß- und Lagerfugen im Verhältnis zu den Maßen der Kleinquader (Abb. 95).

Abb. 95. Steinbach, Einhards-Basilika, nördlicher Nebenchor, Nordwand, Detail des Kleinquadermauerwerks der ehemaligen Außenansicht (vom Vorraum des Winterchores aus).

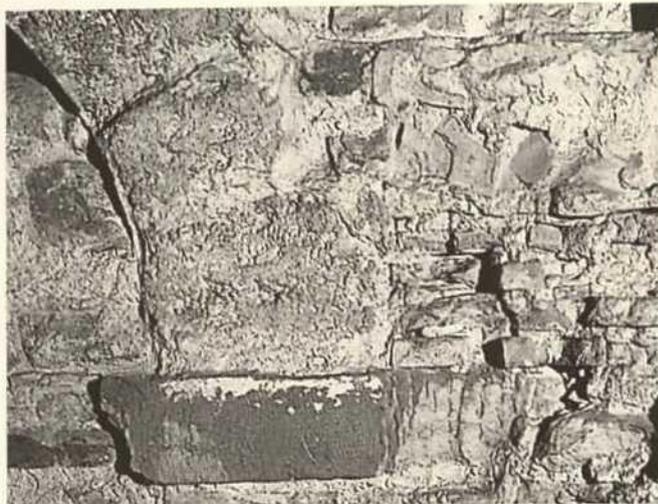
Abb. 96. Steinbach, Einhards-Basilika, Mittelschiff, Nordwand, Mauerwerk im Bereich der ersten Arkade von Osten und Narbe der ehemaligen Chorschranke.

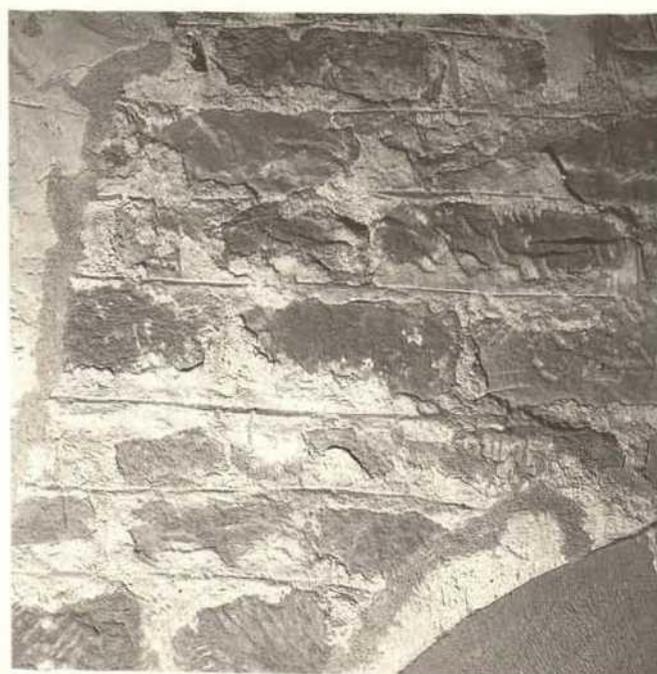
Abb. 97. Steinbach, Einhards-Basilika, Winterchor, Südwand, Detail des Mauerwerks mit Setzmörtelverstrich und Kellenritzung (Phase 4 zugehörig).

Die Abdrücke der Schalungsbretter sind ablesbar. Die mit  
Bruchsteinen gesetzte Innenschale des Mauerwerks zeigt einen  
Setzmörtelverstrich, in den mit der Kelle Fugen in der Art einer  
„Pietra rasa“-Oberfläche eingeritzt wurden (Abb. 97).

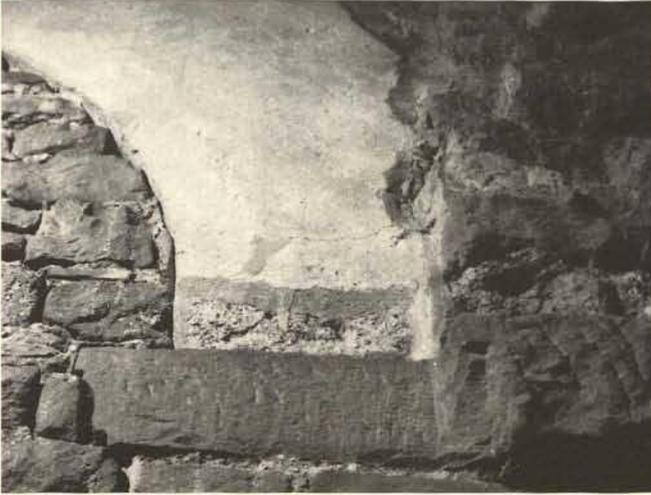
Am Kämpfer des ersten westlichen Halbpfeilers der Arkaden der Nordwand ist in der Seitenschiffansicht nachweisbar, daß die Pfeiler ursprünglich mit umlaufendem Profil konzipiert waren. Dieser Kämpfer zeigt den Ansatz des Profils am Anschluß der abgängigen westlichen Seitenschiffwand, in deren Mauerverband er eingriff. Der ursprünglich aus der Wand ragende Teil des Werksteines wurde nachträglich abgearbeitet, während der unter dem Setzmörtelverstrich der Westwand verborgene Teil noch den Ansatz des Profils erhalten hat (Abb. 98).

Abb. 98. Steinbach, Einhards-Basilika, nördliches Seitenschiff, Südwand, erster Halbpfiler von Westen, Detail mit partiell erhaltener Profilierung der Stirnfläche des Kämpfers.

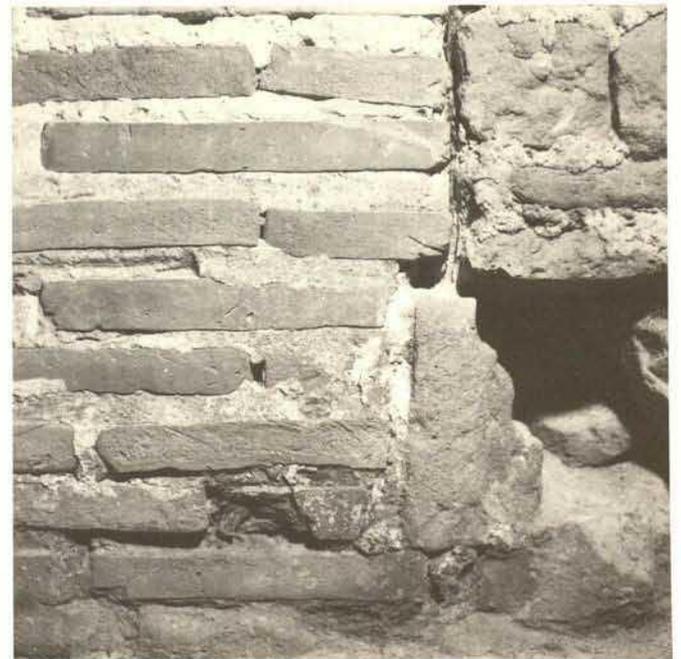
Abb. 99. Steinbach, Einhards-Basilika, nördliches Seitenschiff, Südwand, dritter Freipfeiler von Westen, Detail mit eingesetztem Sockelprofil.

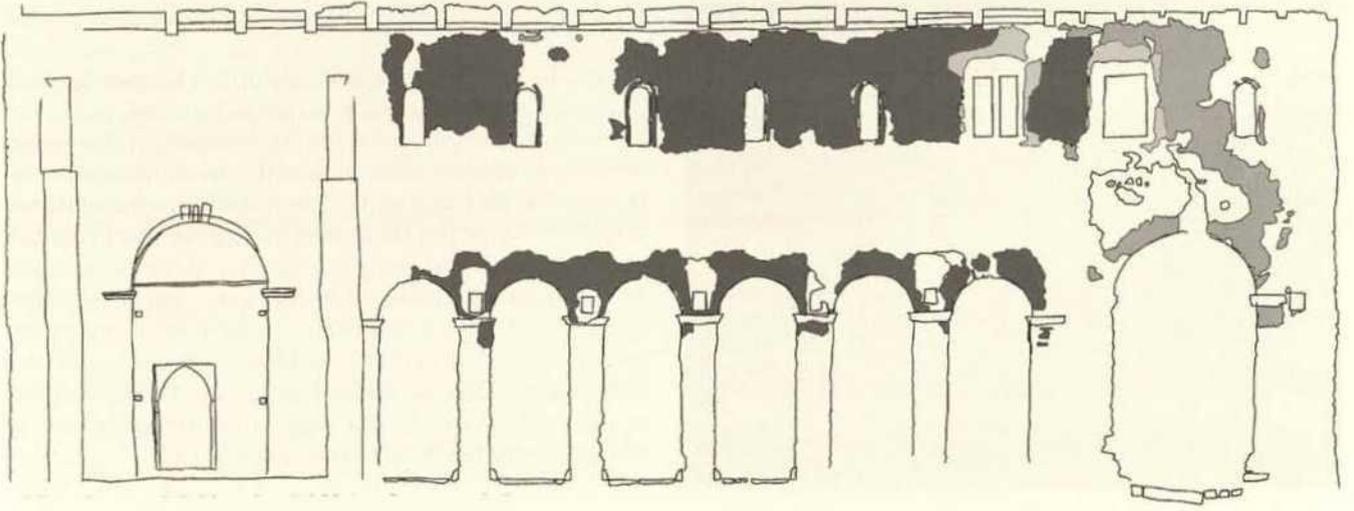
Abb. 100. Steinbach, Einhards-Basilika, Mittelschiff, Nordwand, Außenansicht mit Kartierung des Bestandes an historischen Putzen (S. Schopf / S. Lang).

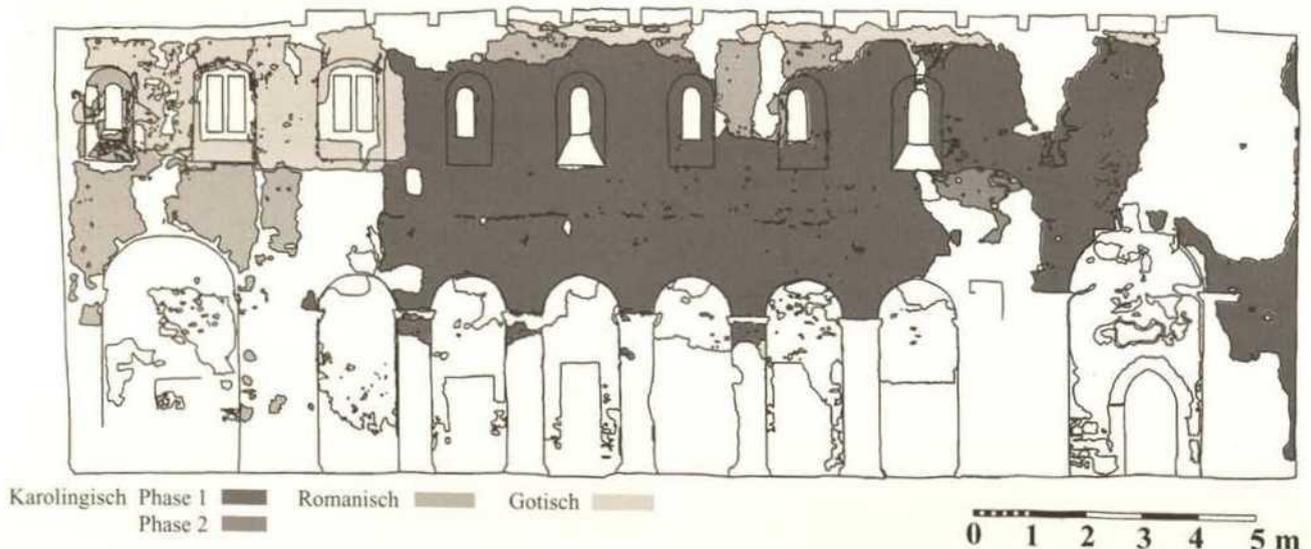
Abb. 101. Steinbach, Einhards-Basilika, Mittelschiff, Nordwand, Innenansicht mit Kartierung des Bestandes an historischen Putzen (S. Schopf / S. Lang).

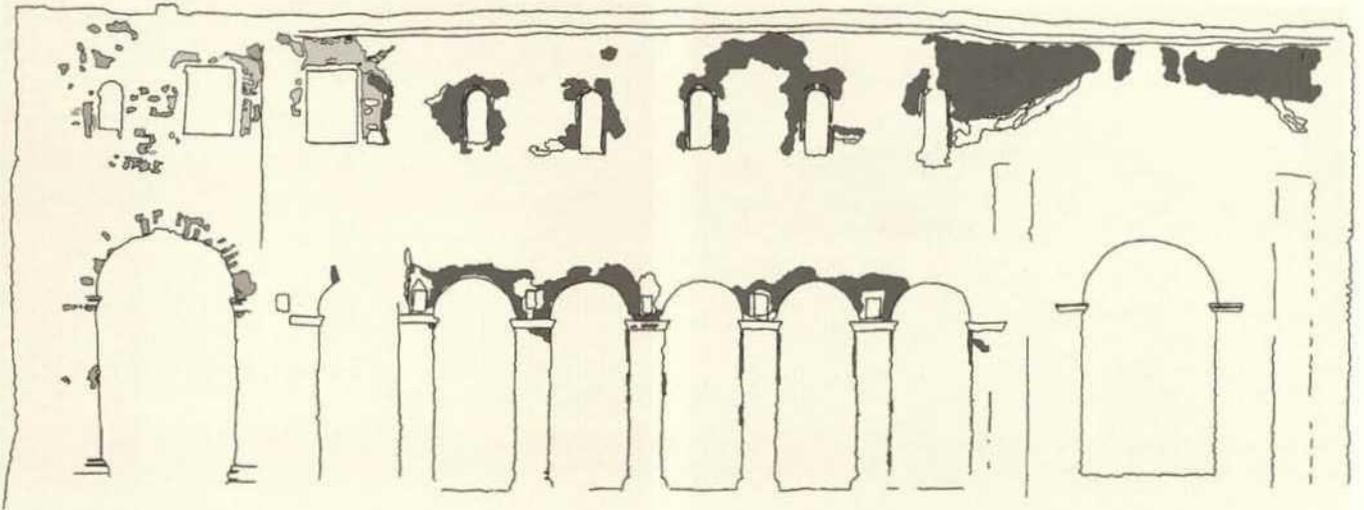
Abb. 102. Steinbach, Einhards-Basilika, Mittelschiff, Südwand, Außenansicht mit Kartierung des Bestandes an historischen Putzen (S. Schopf / S. Lang).

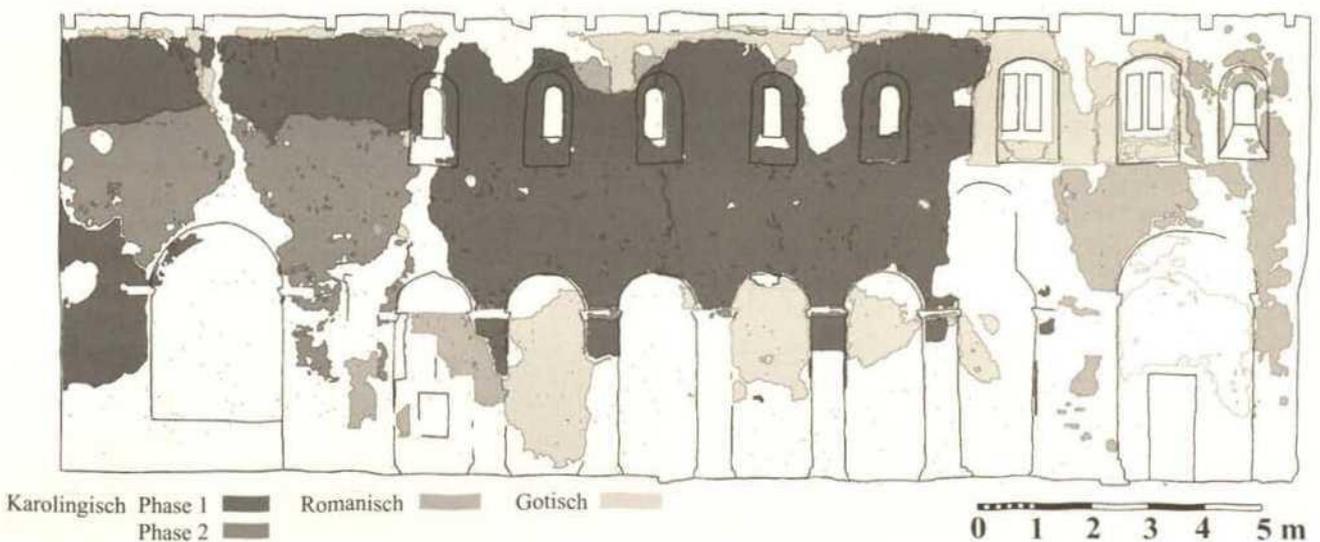
Die großflächigen Mörtelergänzungen in der Chorzone der südlichen und nördlichen Hauptschiffwände liegen weitgehend in Verlustflächen des erbauungszeitlichen Deckmörtels auf dem Fugenverstrich des karolingischen Mauerwerks. An der Südwand ist die Bezugnahme des Putzes auf die Chorschranke durch eine Mörtelkante nachweisbar. Der Deckmörtel zeichnet sich durch eine stark geglättete weitgehend ebene Oberfläche aus. Der einschichtige Mörtelauftrag wurde bräunlich-weiß geschlämmt. Die Oberfläche gleicht in Farbe und Struktur der Wandfassung der Erbauungszeit. Die kleinflächigen Mörtelergänzungen auf den Kämpferstirnflächen der Hauptschiffwände sind ebenfalls geglättet und weiß geschlämmt. Der dünne Mörtelauftrag läuft auf der erbauungszeitlichen Wandfassung aus (Abb. 103).

Abb. 103. Steinbach, Einhards-Basilika, Mittelschiff, Südwand, Innenansicht mit Kartierung des Bestandes an historischen Putzen (S. Schopf / S. Lang).

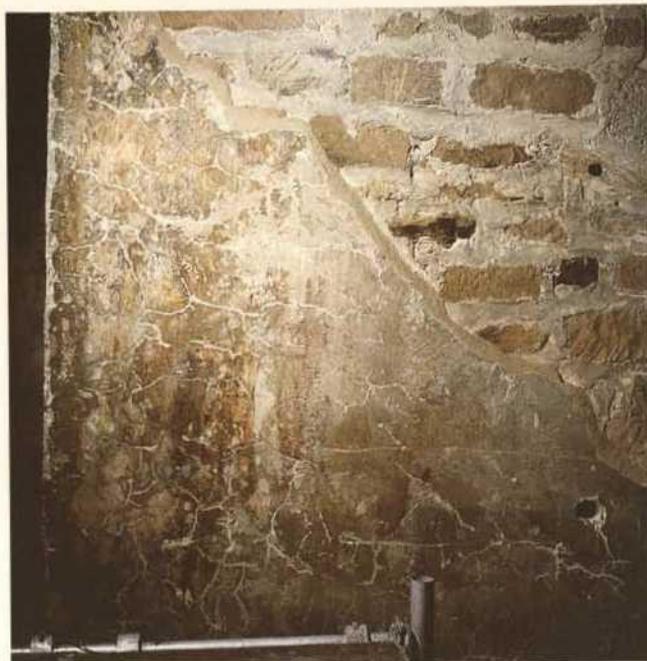
sten der Ostwand sind rechts und links in der Apsisrundung stehende figürliche Darstellungen zu erkennen (Abb. 104, 107)<sup>2</sup>. Bemerkenswert sind die zugehörigen Messingnägel (Kupfer?), die im Bereich der Nimben der Figuren eingeschlagen wurden. In den Fensterleibungen sind geometrische Muster in den Farbtönen rot, gelb und schwarz zugehörig (Abb. 110).

Abb. 104. Steinbach, Einhards-Basilika, Hauptapsis, Nordseite, Reste figürlicher Malerei auf einer nachträglichen Tünchung des bauzeitlichen Putzes (Phase 3 ?).

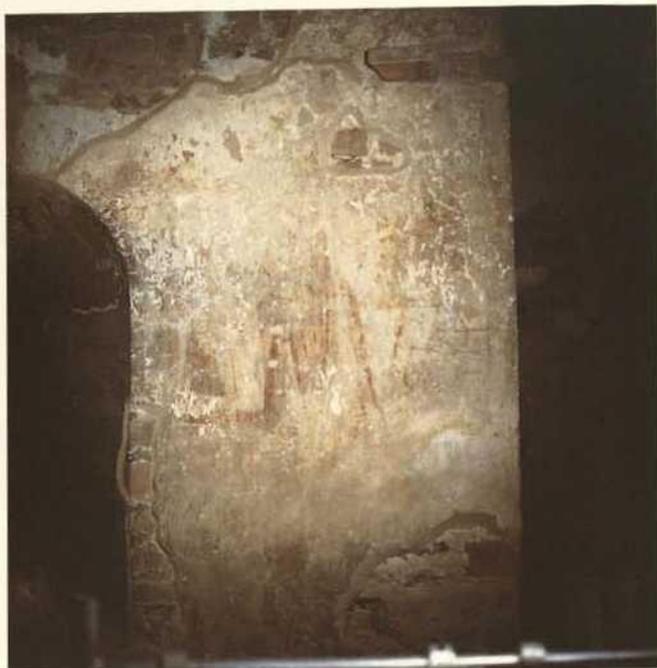
Abb. 107. Steinbach, Einhards-Basilika, Hauptapsis, Südseite, Reste figürlicher Malerei auf einer nachträglichen Tünchung des bauzeitlichen Putzes (Phase 3 ?).

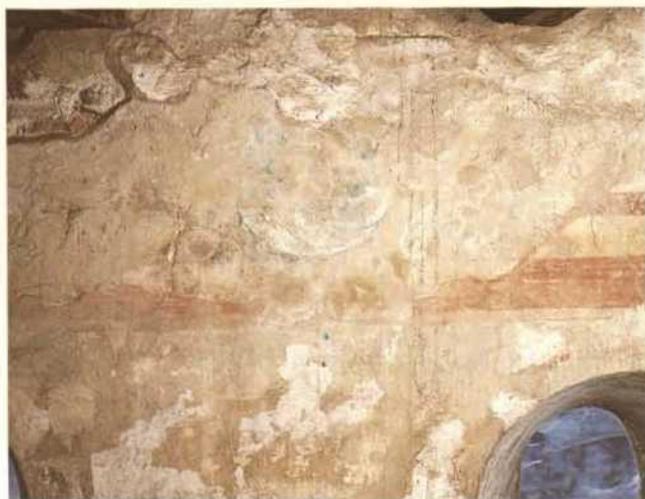
Nach der Ergänzung der Fehlstellen im karolingischen Deckmörtel wurde der Raum neu gefaßt. Begonnen wurde mit dem Malschichtauftrag am Blattfries, der nun den oberen Abschluß der Mittelschiffswände bildete (Abb. 105).

Abb. 105. Steinbach, Einhards-Basilika, Mittelschiff, Nordwand, Reste eines romanischen Rankenfrieses über dem vierten Fenster von Osten (Phase 3).

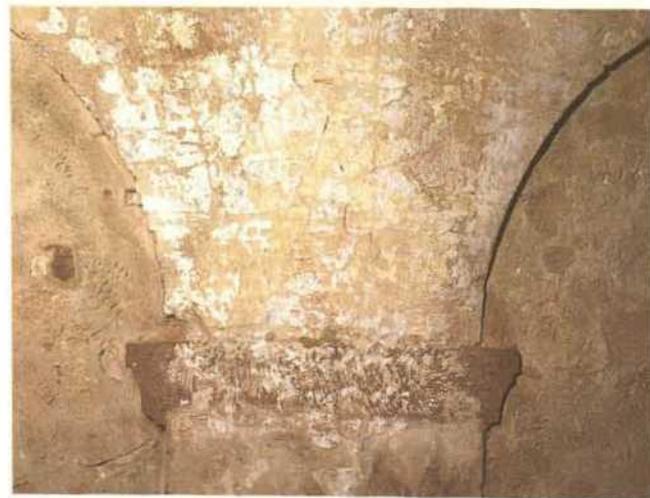
Abb. 106. Steinbach, Einhards-Basilika, Mittelschiff, Nordwand, Reste von Architekturmalerei über dem zweiten Freipfeiler von Osten (Phase 5).

Die erhaltene *Wimpergmalerei* über den Pfeilern wurde auf  
den vorliegenden älteren Wandfassungen ausgeführt. Die ehe-  
mals deckende Malschicht ist stark reduziert, erkennbar die  
Farbtöne Gelb für die Wimperge sowie Rot und Schwarz  
(Abb. 106).

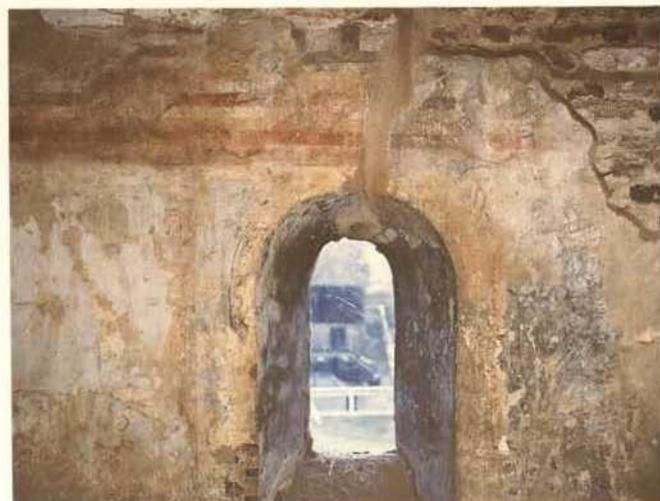
Abb. 108. Steinbach, Einhards-Basilika, Mittelschiff, Südwand, Reste gemalter Rahmenbänderung im Bereich des ersten Fensters von Osten (Phase 6).

und das linke, äußere rotbraun. Nach rechts schließt die Quade-  
rung mit gelben und rotbraunen Rahmenbändern ab. Die an-  
grenzenden Flächen des Obergadens sind grau grundiert und  
zeigen rotbraune, gelbbraune und grüne Farbreste, die inhaltlich  
nicht mehr interpretiert werden können (Abb. 108).<sup>7</sup>

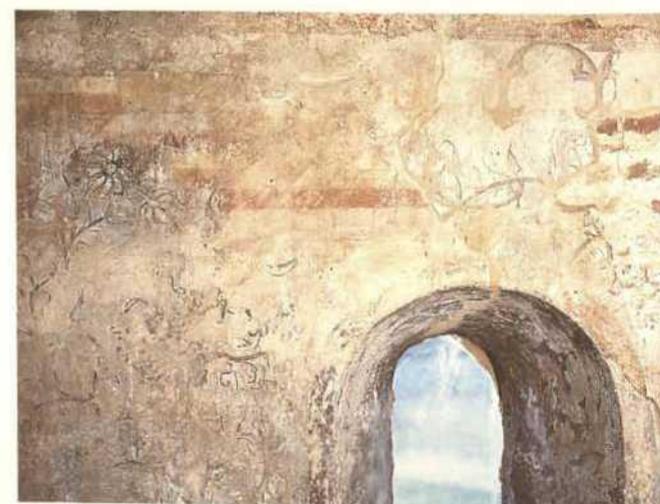
Abb. 109. Steinbach, Einhards-Basilika, Mittelschiff, Südwand, Reste von Rankenmalerei im Bereich des vierten Fensters von Osten (Phase 7).

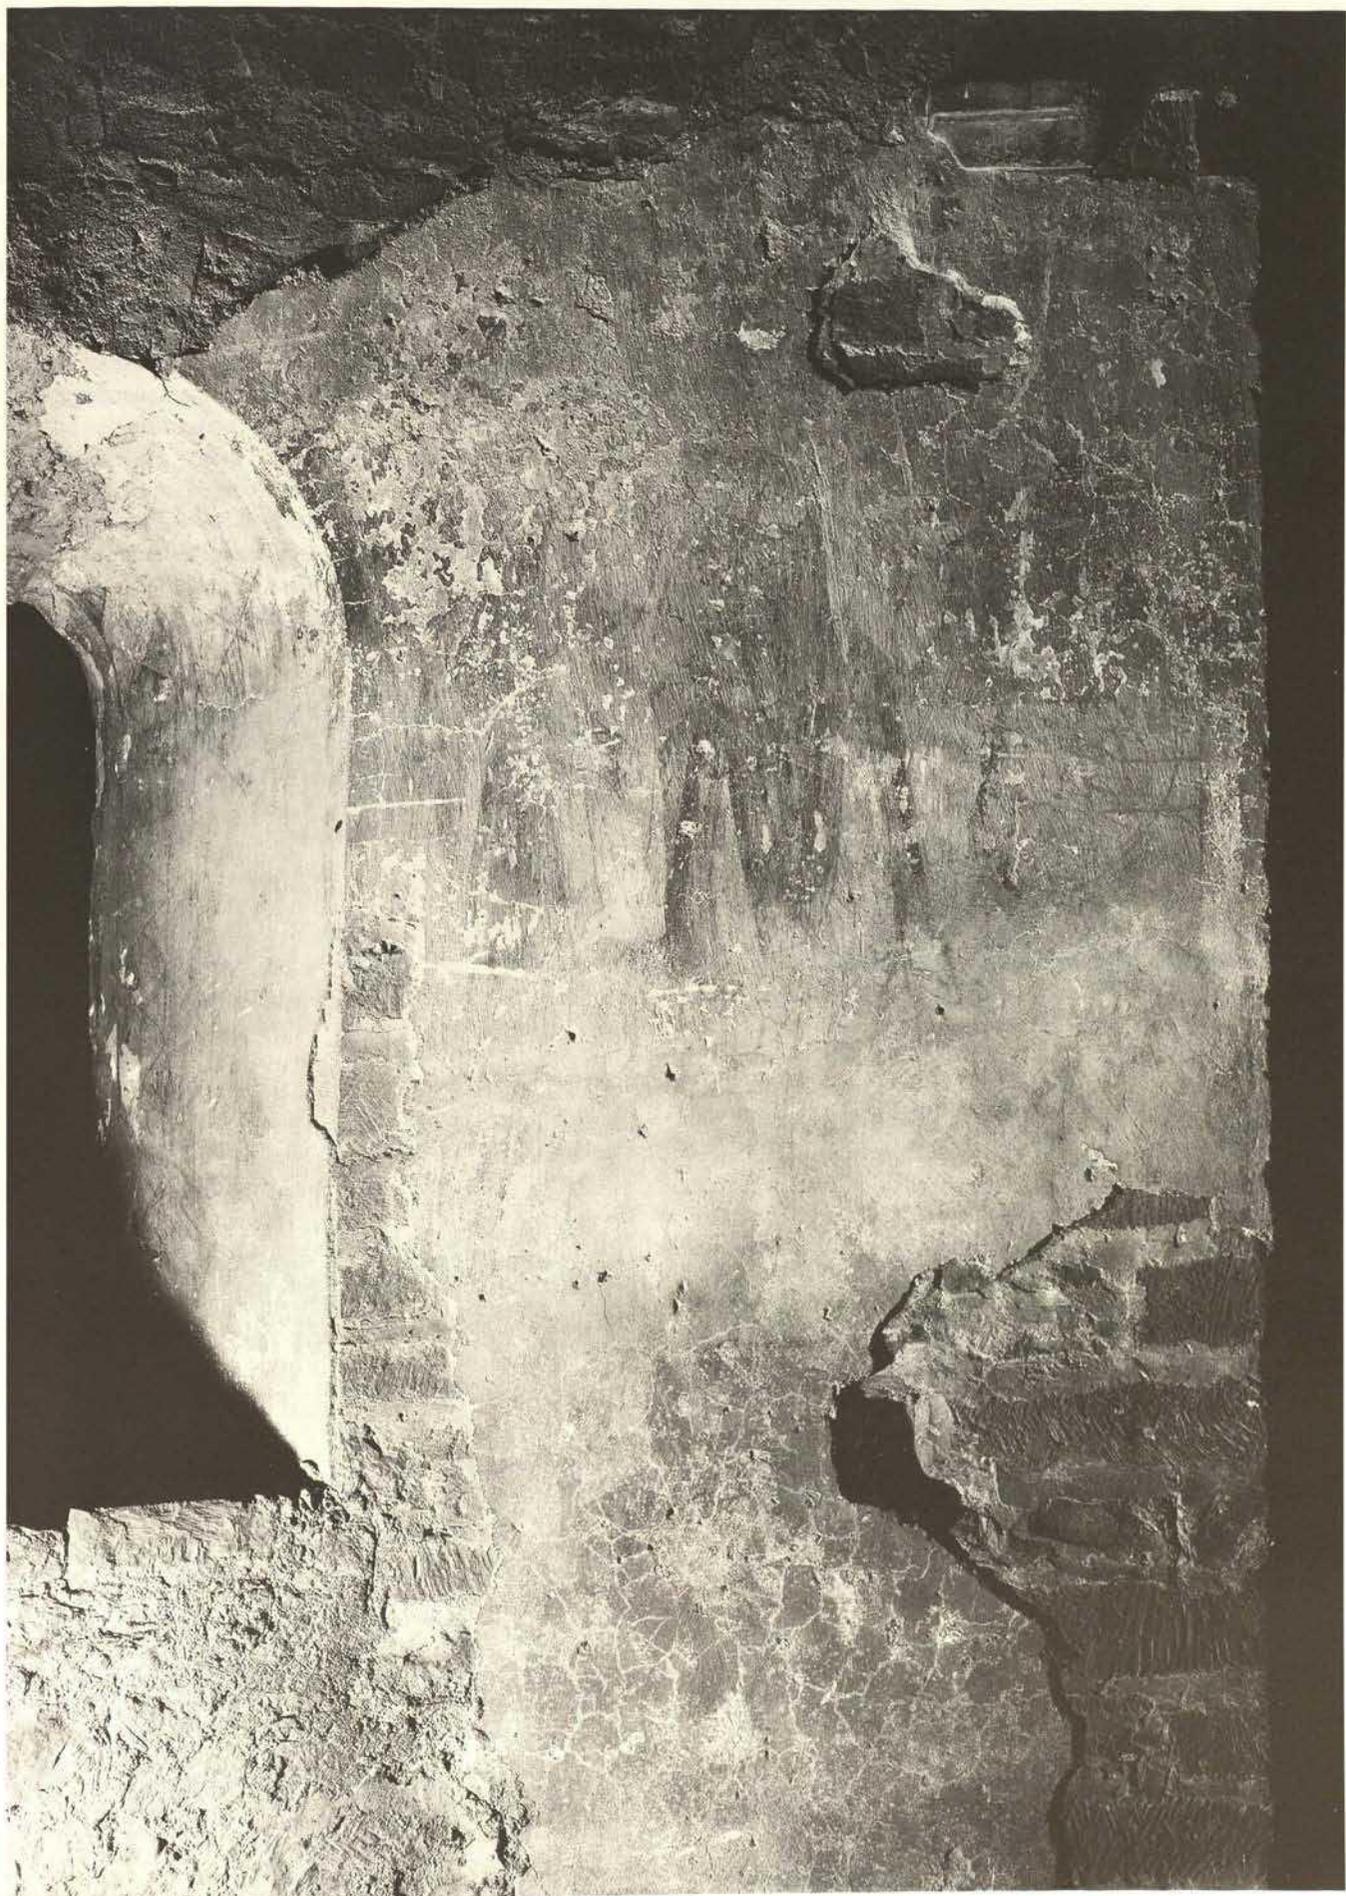
Abb. 110. Steinbach, Einhards-Basilika, Hauptapsis, Südseite, Reste figürlicher Malerei auf einer nachträglichen Tünchung des bauzeitlichen Putzes (Phase 3 ?; Zustand 1934).
