Zur Restaurierungsgeschichte und zu den laufenden Sicherungsmaßnahmen in der Steinbacher Basilika

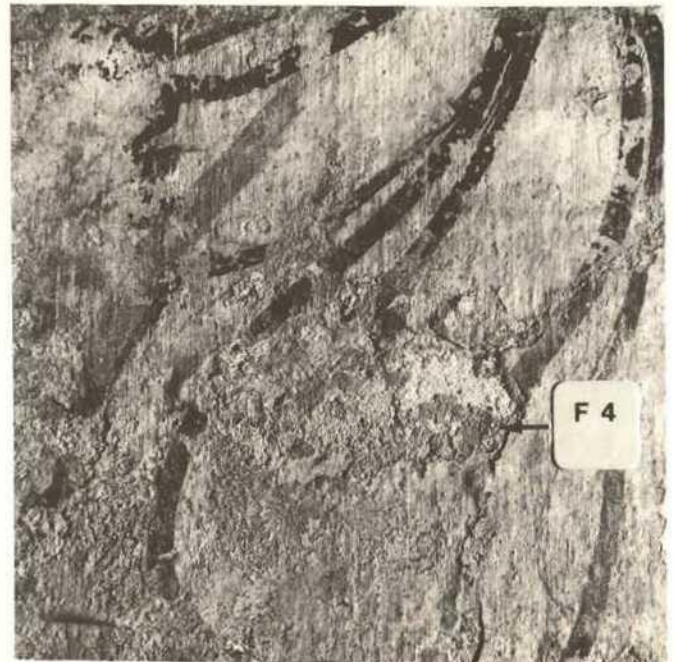
Die karolingischen, romanischen und gotischen Wandmalereien im Mittelschiff der Basilika zerfielen seit ihrer Sicherung im Jahre 1972-73 rascher als erwartet (Abb. 111-114).

Abb. 111. Steinbach, Einhards-Basilika, Schadensdokumentation: pudrige Malschicht der Phase I in Fehlstellen der Phase 7.

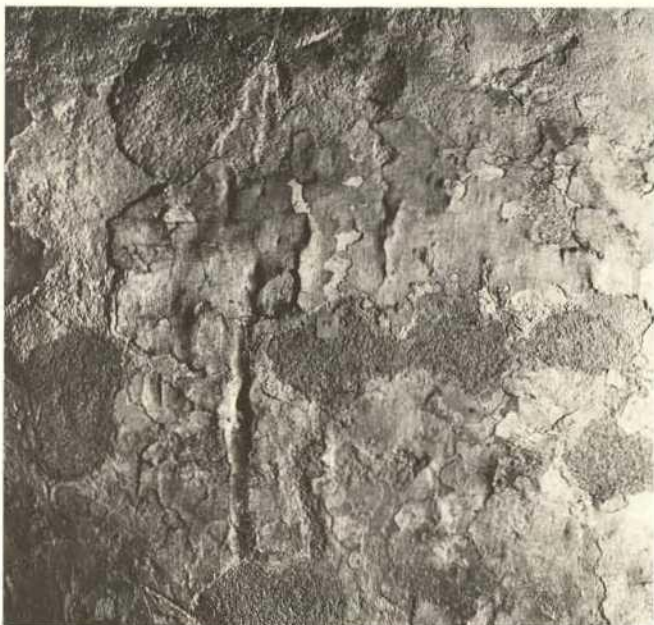
Abb. 112. Steinbach, Einhards-Basilika, Schadensdokumentation: sich trennende und deformierte Malschichten der Phasen 1, 3 und 8.

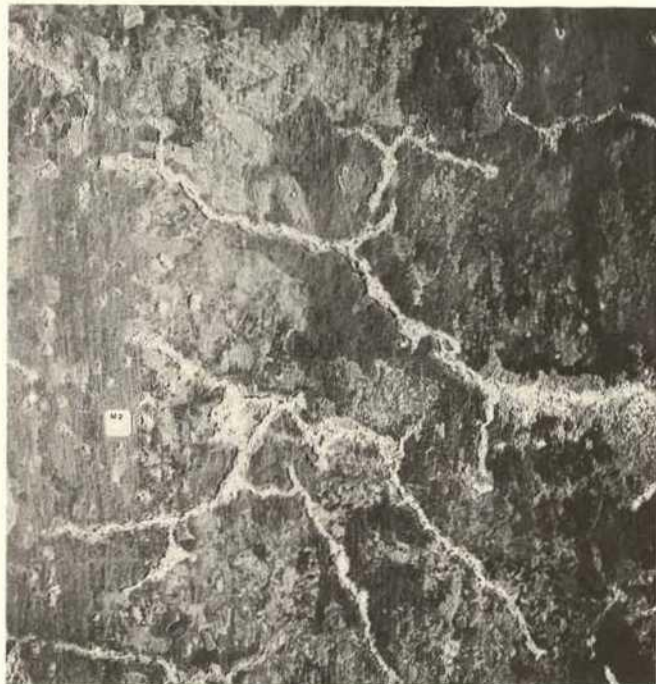
Abb. 113. Steinbach, Einhards-Basilika, Schadensdokumentation: aufgebrochene und absandende Mörteloberflächen im Bereich der Apsis (Phase 1).

teilweise erheblichen Schwankungen der relativen Luftfeuchtigkeit im Innenraum finden in den Putzoberflächen Sorptionsvorgänge statt, die zu einem ständigen Schwinden und Quellen der Putzmaterialien führen. Des weiteren erbrachten die Messungen Nachweise über die Häufigkeit von Tauwasserbildungen und die Wanderungsbewegungen von gelösten Salzen.

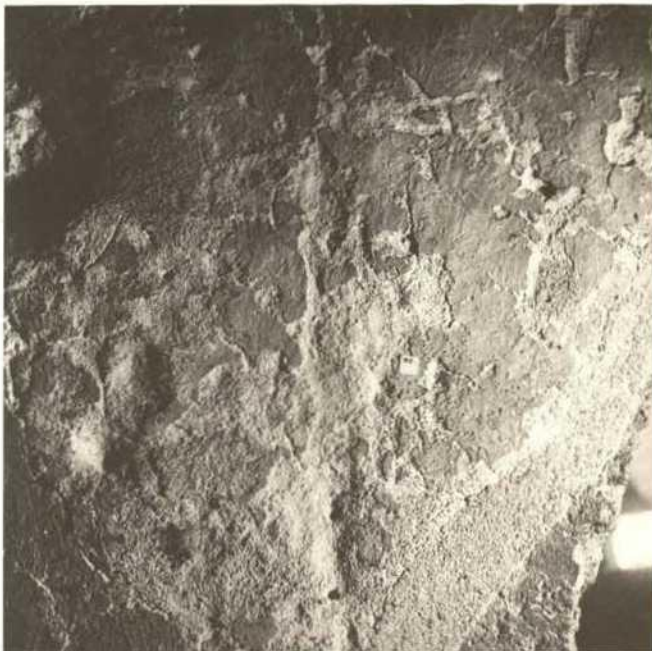
Abb. 114. Steinbach, Einhards-Basilika, Schadensdokumentation: aufgebrochene und absandende Mörteloberflächen (Phase 2).

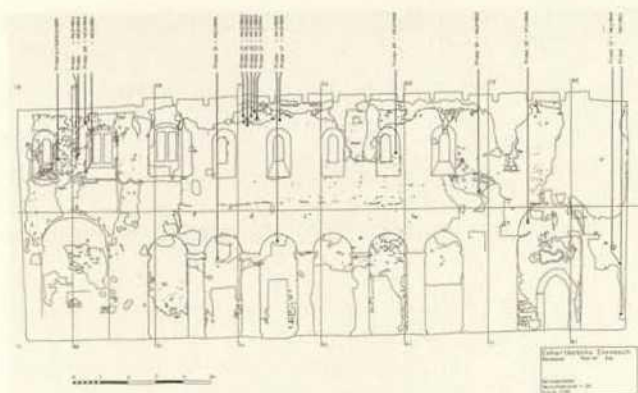
Fixierungsmaterialien in oberflächennahen Bereichen wie in den vorhandenen Krusten analysiert.⁶ Die Materialproben enthielten außer Schadsalzen zum Teil auch Reste von Wasserglas und Reste eines Paraffinüberzuges. An den vergrauten und geschwärzten Tünche- und Putzflächen im Obergadenbereich und in der Apsis wurde getestet, ob die dichte schwarze Gipskruste sich reduzieren läßt, ohne dabei weitere Schäden zu verursachen. Die Bestimmung der Bindemittel und der Pigmente an den Wandmalereien des karolingischen Frieses im Langhaus und an den Maleriresten der Apsis ermöglichte einen Vergleich der Maltechniken, zudem sind Parallelen zu den Analyseergebnissen der Torhalle Lorsch zu sehen und zu bewerten (Abb. 115 zeigt die Kartierung der an der Nordwand durchgeführten Beprobungen).

Abb. 115. Steinbach, Einhards-Basilika, Nordwand, Kartierung der Probenahmestellen für Materialanalysen (1992).

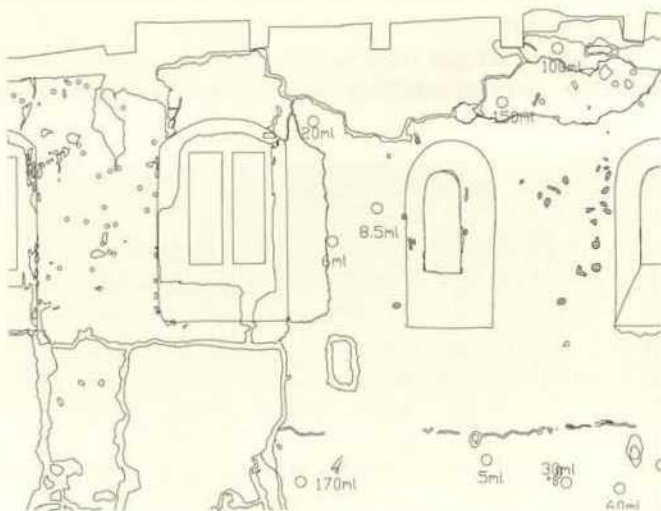
Abb. 116. Steinbach, Einhards-Basilika, Nordwand, Kartierung der zur Putzsicherung eingebrachten Materialmengen.

Seit 1993 laufen nun die Festigungsarbeiten an den Mal- und Tüncheschichten im Mittelschiff (Abb. 116). Diese Maßnahmen schließen eine Oberflächenreinigung der Schichten mit ein. Da der tatsächliche Umfang und die Vielfalt der Schäden an allen vorhandenen Putz- und Malereischichten größer als angenommen war, konnten die Sicherungsarbeiten noch nicht vollständig abgeschlossen werden. Ebenfalls stehen die erforderlichen Konservierungsarbeiten an den Putzschichten der Krypta noch an.
