Zur Konservierung der frühmittelalterlichen Wandmalereien in der Ringkrypta von St. Emmeram in Regensburg

Aufgrund der vielschichtigen, teilweise erst im Ansatz gelösten Erhaltungsprobleme an den Wandmalereien in der Ringkrypta ist derzeit noch keine gesamtheitliche Darstellung eines schlüssigen Konzeptes mit gültigen konservierten Endzuständen möglich, sondern es können lediglich verschiedene Lösungsansätze aufgezeigt werden. Eine umfassende Bearbeitung zusammen mit den baugeschichtlichen und kunstwissenschaftlichen Fragestellungen ist in einem Arbeitsheft des Bayerischen Landesamtes für Denkmalpflege geplant.

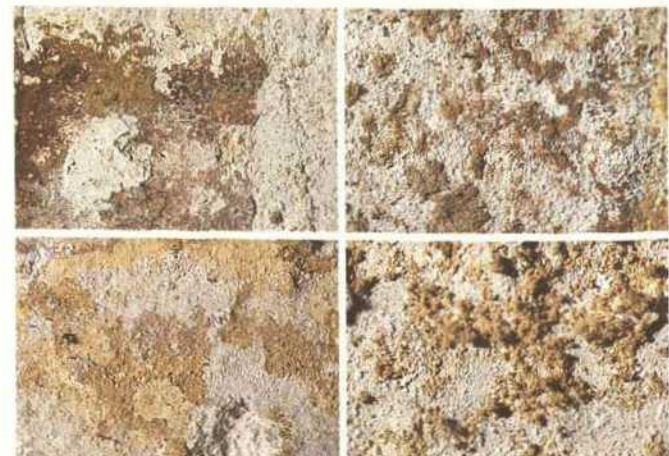
Abb. 170a-d. Regensburg, St. Emmeram, Ringkrypta, Verbindungsgang, Schadensbilder: kristalline Gipsablagerungen, beginnende Pustelbildung (a-d) und pudrige Auflösung der Farbschicht (d; 1993).

Ein weiteres salzinduziertes Schadensphänomen besteht vor allem an den Malereien im Verbindungsgang sowie am „Salvator mundi“ in Form einer Vergipsung der Malschichten, deren Hauptursache in der chemischen Umwandlung der oberflächennahen Kalkbindungen durch schwefelhaltige Luftverunreinigungen liegt. Diese Schadenskategorie wird erst nach einer „Inkubationszeit“ wirksam, wenn das Kalziumsulfatdihydrat durch günstige klimatische Bedingungen unter vorübergehendem Feuchtigkeitseinfluß zu kristallisieren beginnt. Hochgradig „vergipste“ Malschichten bilden gegenüber anderen Salzschäden eine eigene Kategorie. Die vergleichsweise geringe Löslichkeit, die sich erst in Gesellschaft leichtlöslicherer Salze ändert, machen Gips eher längerfristig zu einem potentiellen Schadensfaktor. So geht Vergipsung im allgemeinen mit einer Vergrauung kalkreicher heller Farbschichten einher. Andererseits können bei der Verdichtung winziger Gipskristalle auf dunkleren Farbflächen weißliche sog. Gipsflecken erkennbar werden, sehr deutlich beispielsweise auf den meist dunkleren Farbflächen des Bildfragments im Verbindungsgang (Abb. 170 a-b). Darüberhinaus kann sich die Vergipsung kalkgebundener Farbpigmente unter Einfluß von Feuchtigkeit zu einer Art von Versinterung entwickeln und dann auch zu punktueller Farbvertiefung führen, wenn im Umfeld quarziger Sandkörner Gips zur Lösung kommen sollte. Dieses Phänomen ist die erste Phase der Entwicklung punktueller plättchenförmiger Verhärtungen von Farbschichten, die schließlich das Abstoßen solcher Aggregate aus dem Malschichtverband bewirken können (Abb. 170 b).¹⁰ In engem Zusammenhang mit gipskristallinen Treibphänomenen dürfte auch die sog. Pustelbildung stehen, deren Wechselbeziehung zum Putzgefüge und Zuschlagskorn unübersehbar ist. Bei anhaltend ausreichendem Feuchtigkeitseinfluß läßt sich langfristig die Gefahr nicht ausschließen, daß derartige Entwicklungen fallweise zur Auflösung fester Malschichtstrukturen führen (Abb. 170, 172).

- Die abschnittsweise total zermürbten Farbflächen in der Tonnenwölbung des Verbindungsganges, bedurften vor allem bezüglich der geplanten Gips-Konvertierung einer ausreichenden Vorfestigung, die – auf Ergebnissen von Labortests an Prüfkörpern aufbauend – mit einem Kieselsäureester zufriedenstellend durchführbar war.¹⁹

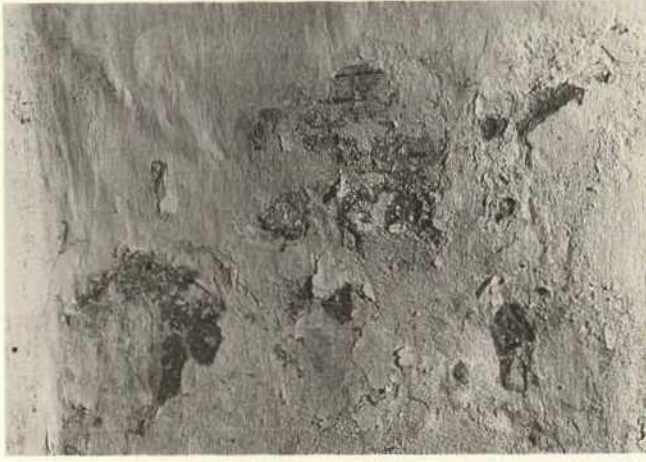
Der konkrete Bezug der Salzprobleme zum Feuchtehaushalt des Mauerwerks sowie zu den Klimazyklen konnte durch Klima- und Feuchte-Messungen im Zusammenhang der Projekt-Aktivitäten nachgewiesen werden. Die uneinheitliche Mauerwerksstruktur mit ihrem unterschiedlichen Steinmaterial, das auf der Südseite außen ca. 1,20 m über dem Fußbodenniveau der Ringkrypta anbindende Erdreich, eine Betonvormauerung auf der Nordseite sowie die jahreszeitlich bedingten Kondensationsereignisse sowohl auf den Kalksteinplatten der Fußböden als auch auf den kalten, bodennahen Wandzonen bilden zusammen mit den Salzen das äußerst kompliziert vernetzte Szenario, dessen kausale Zusammenhänge für einen Teil der Wandmalereien ein außergewöhnlich aggressives Schädigungspotential bedeuten (Abb. 171 a-c).

Abb. 171a. Regensburg, St. Emmeram, Ringkrypta, südlicher Ringgang, Außenwand, salzinduzierte Putz- und Malschichtschäden im Bereich des gerahmten Inschriftstreifens vor der Konservierung (Zustand 1987).

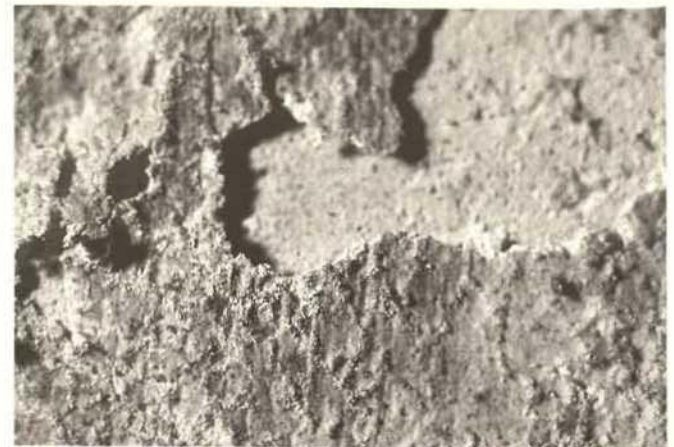
Abb. 172. Regensburg, St. Emmeram, Ringkrypta, Verbindungsgang zur Ramwoldkrypta, Nordwand, Detail: hohl liegende und teilweise abgängige Kalkgrundierung mit Malschicht, im unteren Bildbereich Pustelbildung durch Gipskristallisation (1993).

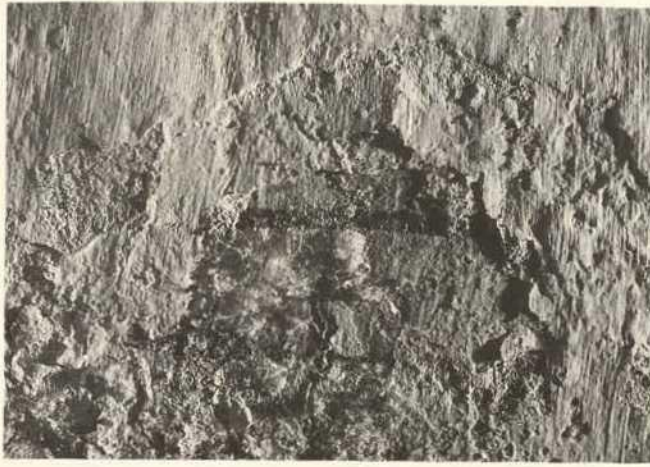
Abb. 171b. Regensburg, St. Emmeram, Ringkrypta, südlicher Ringgang, Außenwand, salzinduzierte Putz- und Malschichtschäden im Bereich des gerahmten Inschriftstreifens vor der Konservierung (Detail aus Abb. 171a).

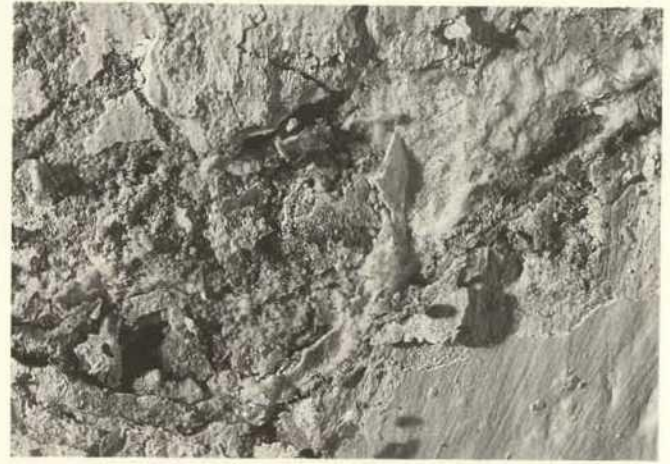
Abb. 171c. Regensburg, St. Emmeram, Ringkrypta, südlicher Ringgang, Außenwand, salzinduzierte Putz- und Malschichtschäden im Bereich des gerahmten Inschriftstreifens vor der Konservierung (Detail aus Abb. 171b).

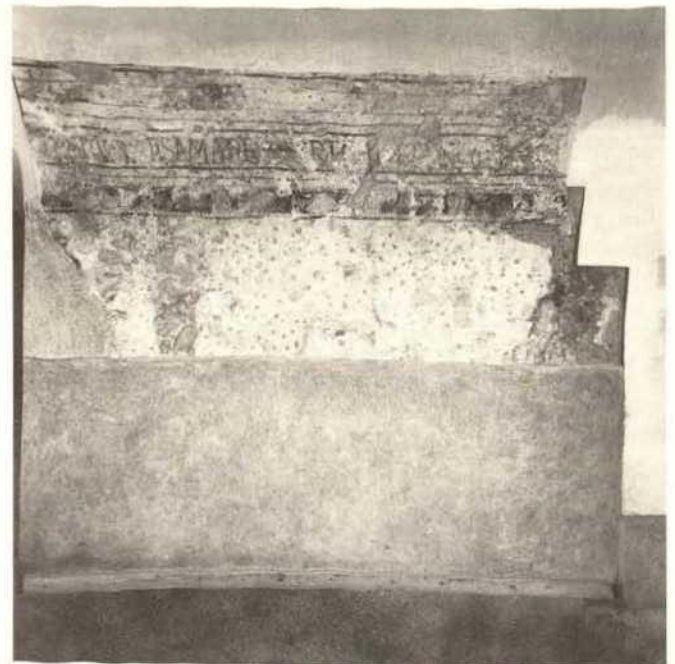
Abb. 173. Regensburg, St. Emmeram, Ringkrypta, nördlicher Ringgang, Außenwand mit gerahmtem Inschriftstreifen am Wölbungsansatz (Teilfreilegung), im unteren Bereich mit Zellstoff-Putz-Kompresse (Zustand 1998).

- 1994 erneuter Verputz der Sockelzone mit herkömmlichem Kalkmörtel (plus porenbildendem Zusatz); Integration dreier Musterfelder eines industriell gefertigten, nicht hydrophob eingestellten Kompressenputzes, um dessen Funktionalität und Effizienz hinsichtlich der Salzeinlagerung sowie seiner Eignung für die Ringkrypta zu prüfen (Abb. 142, 173).¹⁷

- Die Nahtstellen zwischen den neuen Putzergänzungen und originale malereitragenden Putz erhielten zweimal putzgestützte Zellstoffkompressen (Sandwich-Kompressenputz), um die erwartete Auskristallisation bzw. die Aufkonzentration der Salze von der originalen Oberfläche weg in die Kompressen zu verlegen.¹⁸
