Die Sylvesterkapelle in Goldbach am Bodensee

Bestand – Restaurierungsgeschichte – Maßnahmen – Technologie

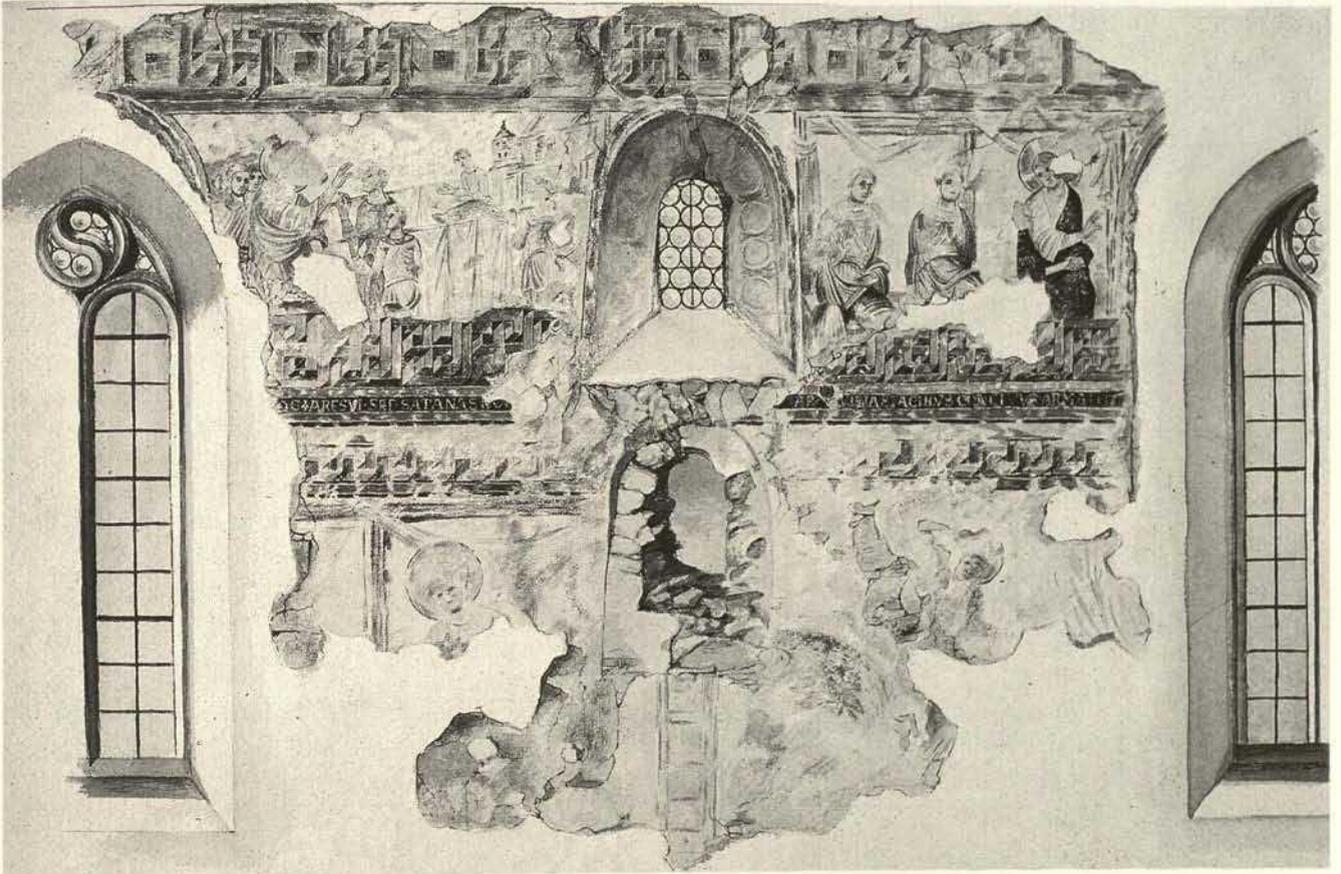
Abb. 266. Goldbach, Sylvesterkapelle, Schiff, Nordwand, östlicher Bereich nach Abnahme der Zementmörtel (September 1989): Bogenöffnung der Phase I (Zugang ?) mit späterer Verkleinerung der Öffnung und neuzeitlicher Schließung mit Ziegelsteinen (19. Jahrhundert).

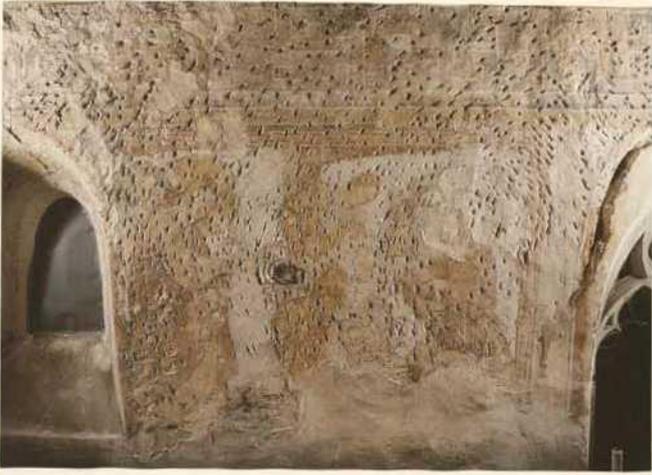
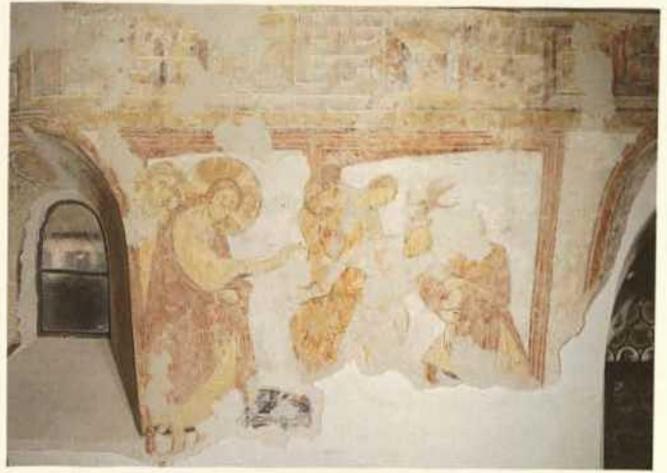
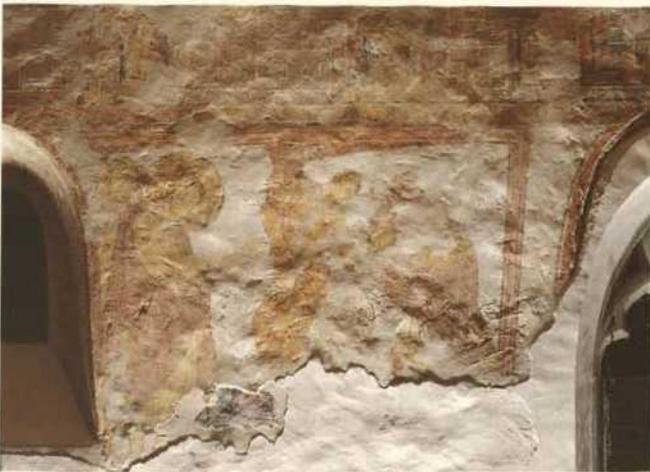
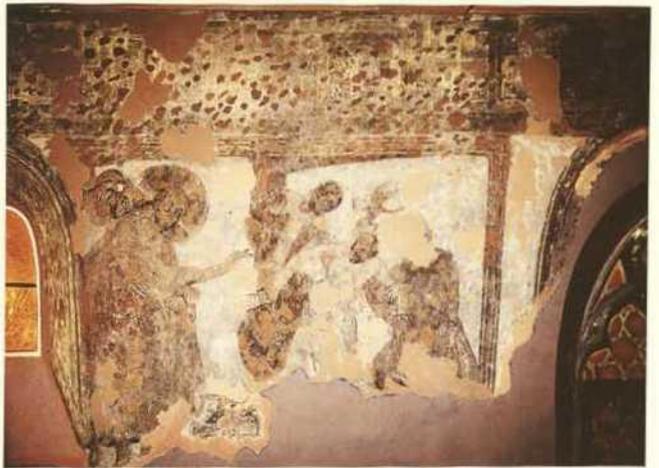
Abb. 273a-b. Goldbach, Sylvesterkapelle, Schiff, Nordwand, Heilung eines Besessenen: angetroffener Zustand (a) mit Hacklöchern der gotischen Phase und Gipskittungen der Restaurierung von 1905 durch Mezger (1990; Streiflicht) und nach der Restaurierung im Auflicht (b; 1995).

Abb. 273c-d. Goldbach, Sylvesterkapelle, Schiff, Nordwand, Heilung eines Besessenen: Zustand nach der Restaurierung im Streiflicht (c) und in der UV-Fluoreszenzaufnahme (d; 1995).

Im Schiff beschränkte sich die Abnahme auf Gipskittungen und Übermalungen von 1904/05 sowie auf ein Entfernen der unzähligen Tüncheinseln, die noch auf den Malereien lagen (Abb. 273, 277, 278). Durch Feuchtreinigung⁸² ließen sich die Ablagerungen auf der Malerei entfernen, so daß der Malereibestand auch hier wieder farbiger hervortrat.

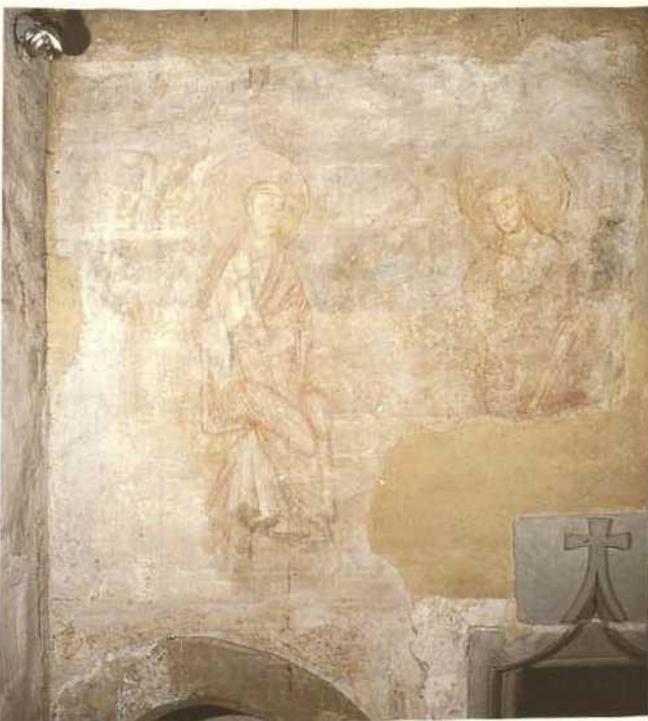
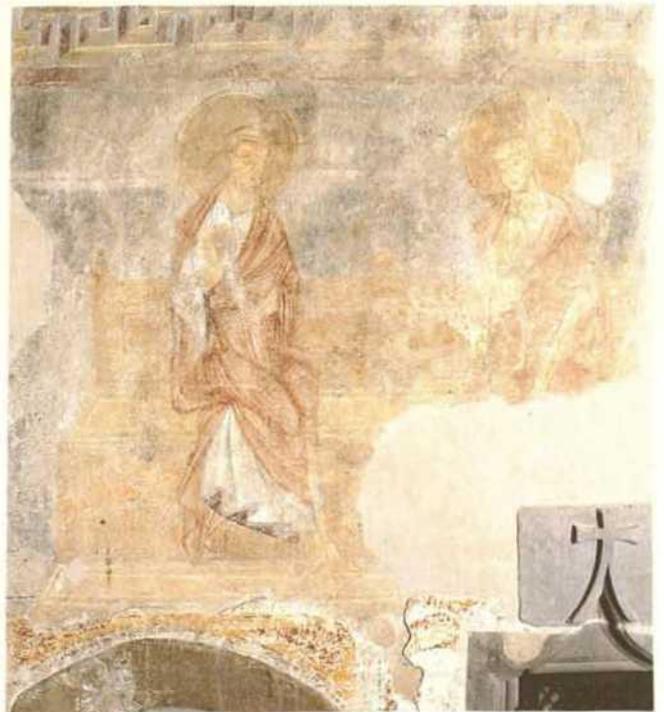
Abb. 274a-b. Goldbach, Sylvesterkapelle, Chor, Nordwand, Detail: die zwei westlichen Apostel im angetroffenen Zustand (a) mit den durch die Kalksinterfixierung von 1958 verursachten Vergrauungen und verfärbten Mörtelkittungen (1992) und nach der Restaurierung (b; 1995).

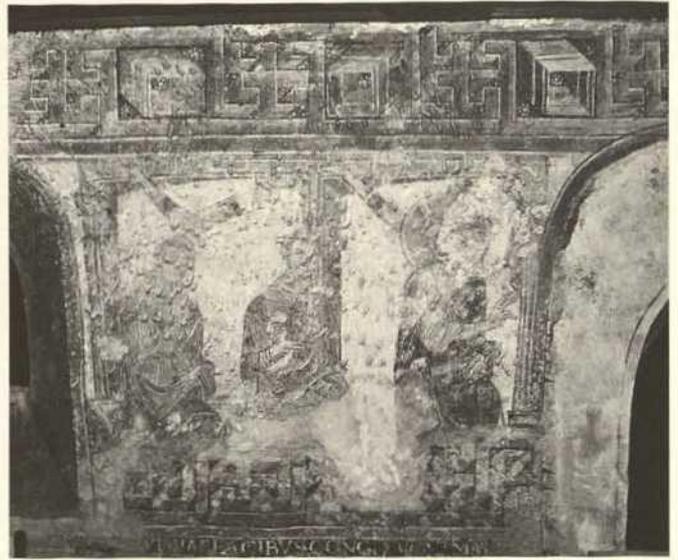
Abb. 276a. Goldbach, Sylvesterkapelle, Schiff, Südwand, Christus im Streitgespräch mit den Pharisäern (?); angetroffener Zustand mit Hacklöchern der gotischen Phase und Gipskittungen der Restaurierung von 1905 durch Mezger (1900).

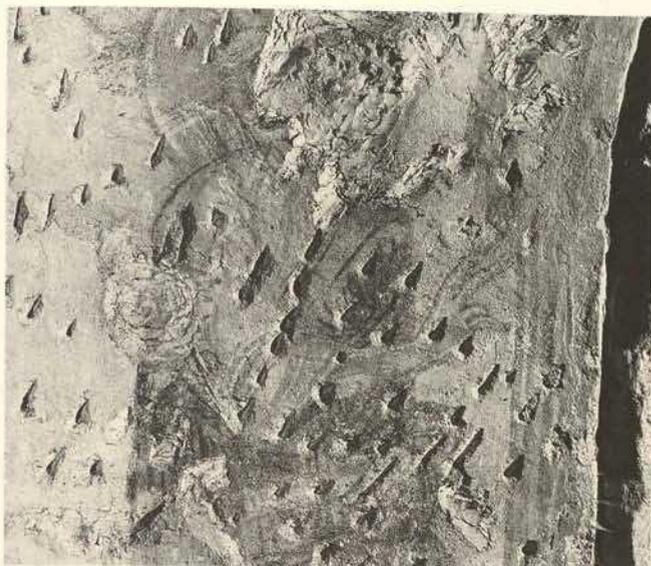
Abb. 276b. Goldbach, Sylvesterkapelle, Schiff, Südwand, Christus im Streitgespräch mit den Pharisäern (?), Detail (Christus): angetroffener Zustand im Streiflicht (1990).

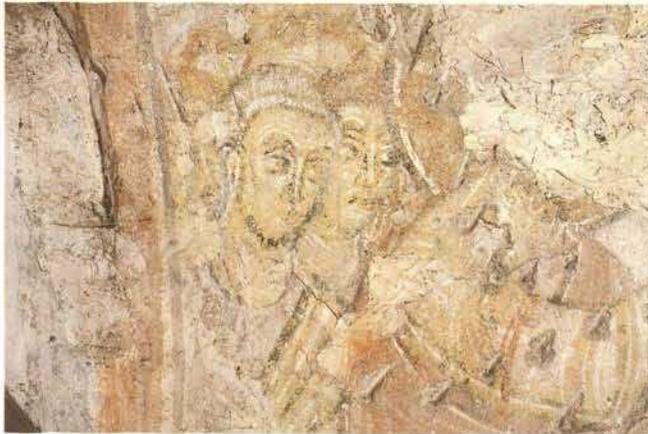
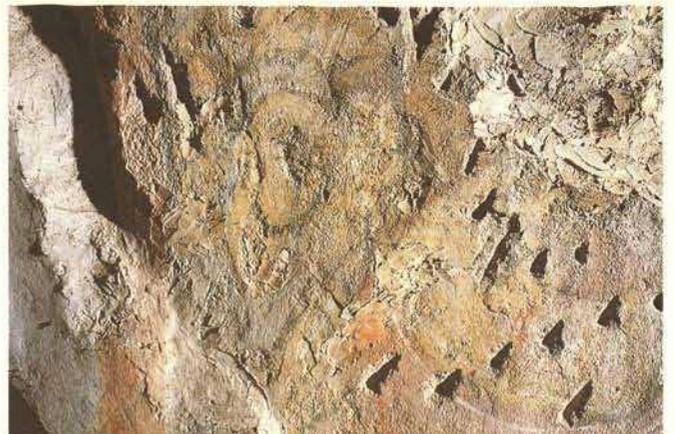
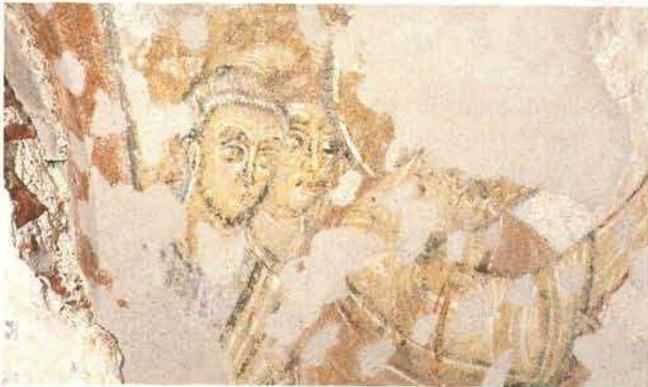
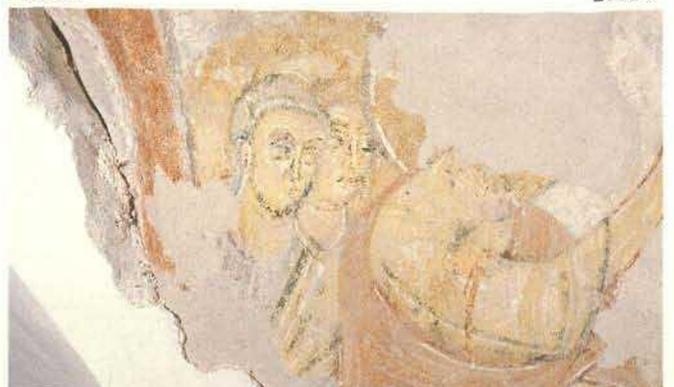
Abb. 278a-d. Goldbach, Sylvesterkapelle, Schiff, Südwand, Die Erweckung eines jungen Mannes in Nain, Detail: angetroffener Zustand (1990) mit Hacklöchern der gotischen Phase und Gipskittungen der Restaurierung von 1905 durch Mezger im Auflicht (a) und im Streiflicht (b), Zwischenzustand mit gekitteten Fehlstellen (c) sowie Zustand nach der Restaurierung (d; 1994).
