Untersuchungen an den Stuckdekorationen von St. Michael in Hildesheim

Die Untersuchungskampagne von 1992 an der nördlichen Chorschranke schloß als Erweiterung an die Dokumentation der romanischen Stuckfragmente von 1991 an und wurde 1993 an den Stukkaturen des südlichen Seitenschiffs fortgesetzt.* Dieser Bericht stellt die zentralen Untersuchungsergebnisse zur Chorschranke in den Mittelpunkt, die Stukkaturen des Seitenschiffs werden vergleichend herangezogen.

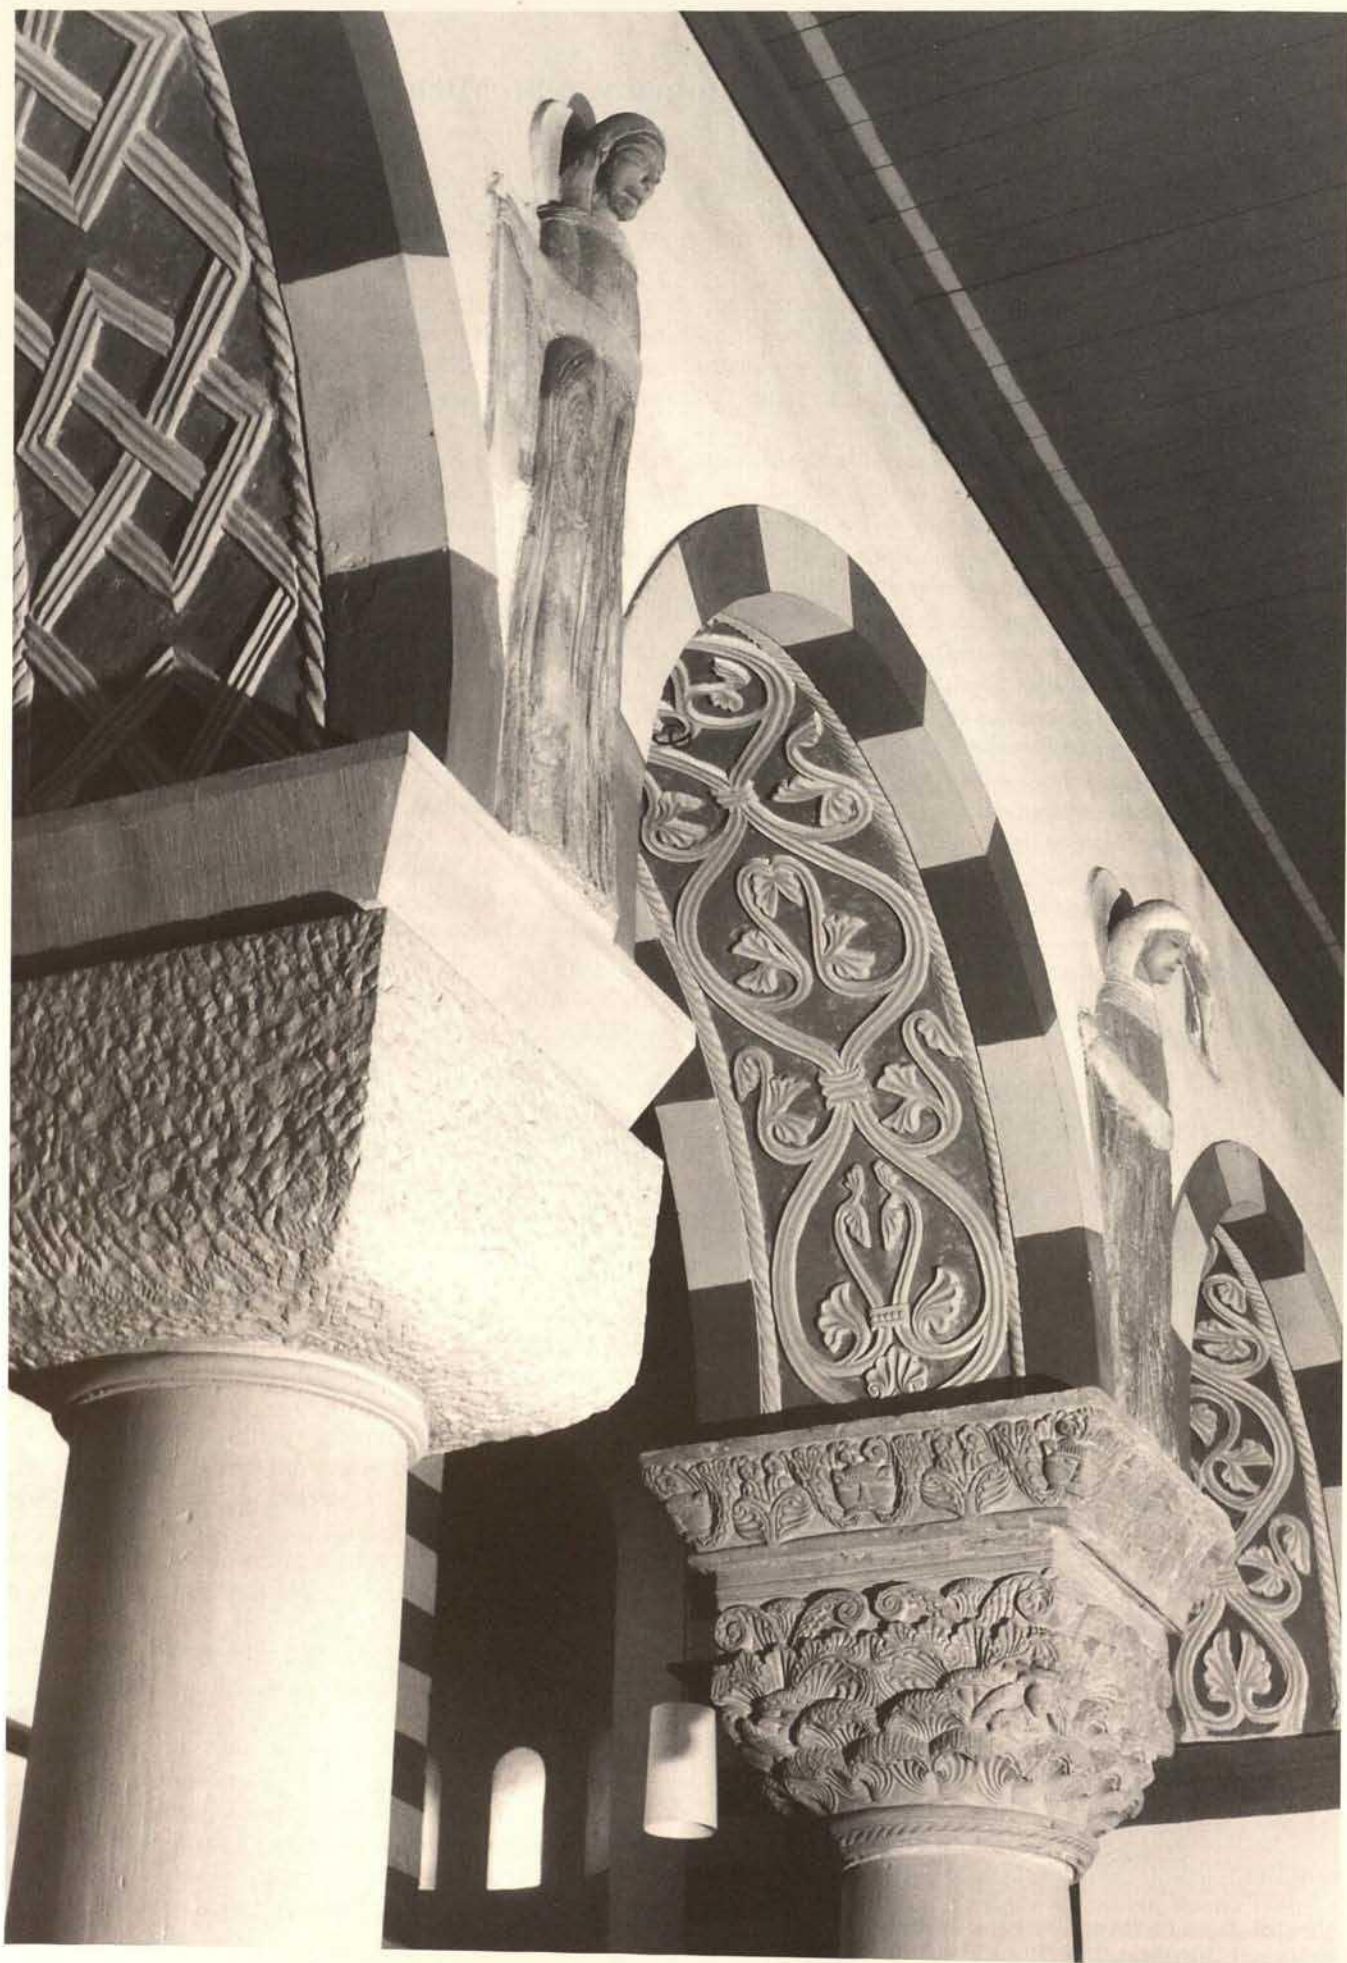
Die Untersuchung an den romanischen Stukkaturen des Seitenschiffs von 1993 zeigte zudem, daß der Stuckdekor dort aus drei verschiedenen Phasen stammt (Abb. 130): Der ursprüngliche Stuck der Arkadenbögen (Phase 1) wurde vermutlich beim Einbau der neuen Kapitelle (Phase 2) ausgebessert, ergänzt (Abb. 132) und im Seitenschiff durch die als „Seligpreisungen“ bezeichnete Figurenreihe erweitert (Abb. 131). Die Ausbesserungen und Ergänzungen des 19./20. Jahrhunderts (Phase 3) sind deutlich ablesbar.

◁ Abb. 130. Hildesheim, St. Michael, südliches Seitenschiff, Ansicht nach Osten mit stuckierten Bogenlaibungen und Stuckfiguren in den Arkadenzwickeln.

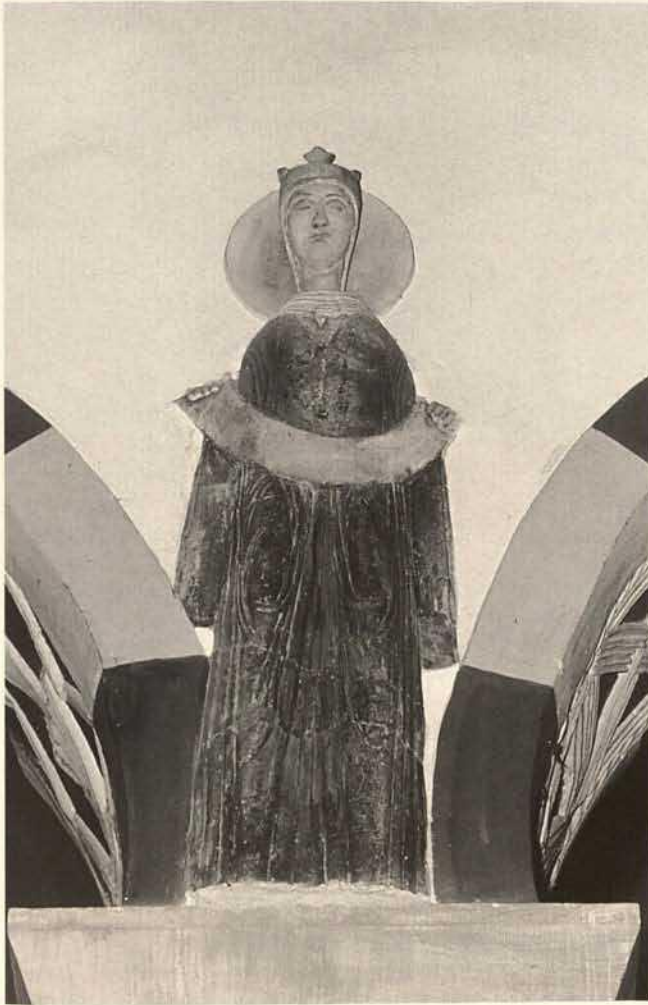
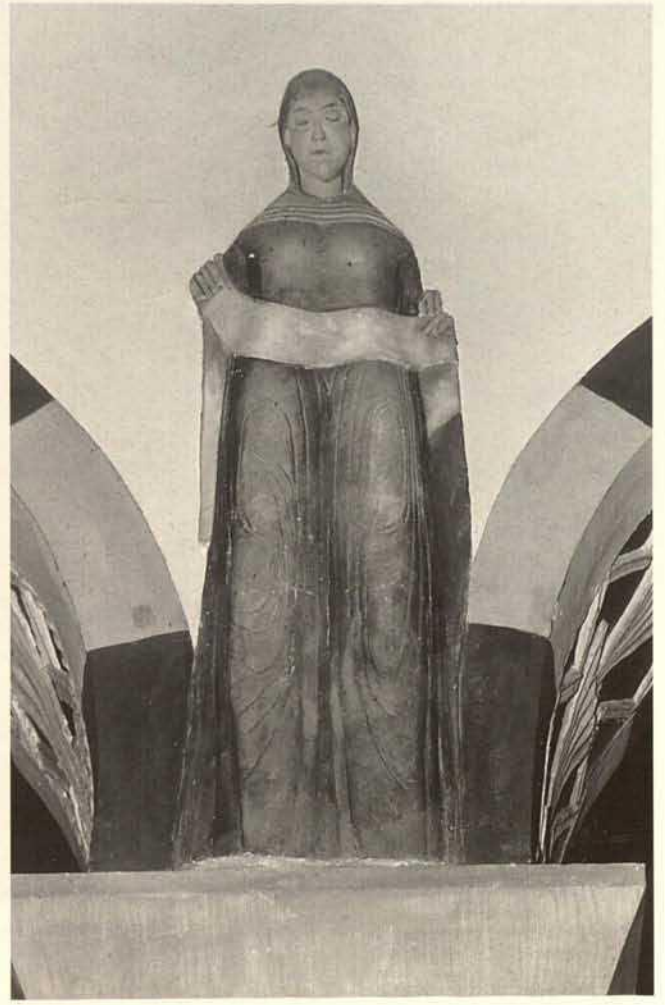
Abb. 131a-b. Hildesheim, St. Michael, südliches Seitenschiff, zwei der acht Stuckfiguren in den Arkadenzwickeln (Personifikationen der Seligpreisungen?).

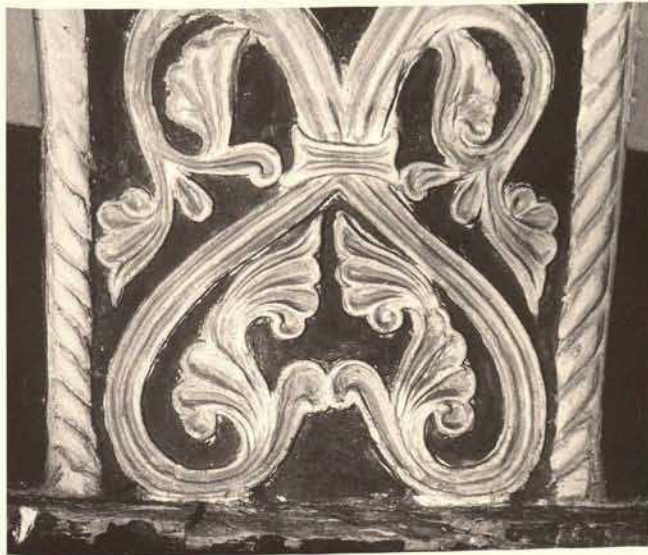
Abb. 132. Hildesheim, St. Michael, südliches Seitenschiff, 4. Arkade, westlicher Ansatz der Bogenlaibung mit zweiphasiger Stuckierung: das Blattmotiv der Phase II ist gegenüber Phase I tiefer modelliert.

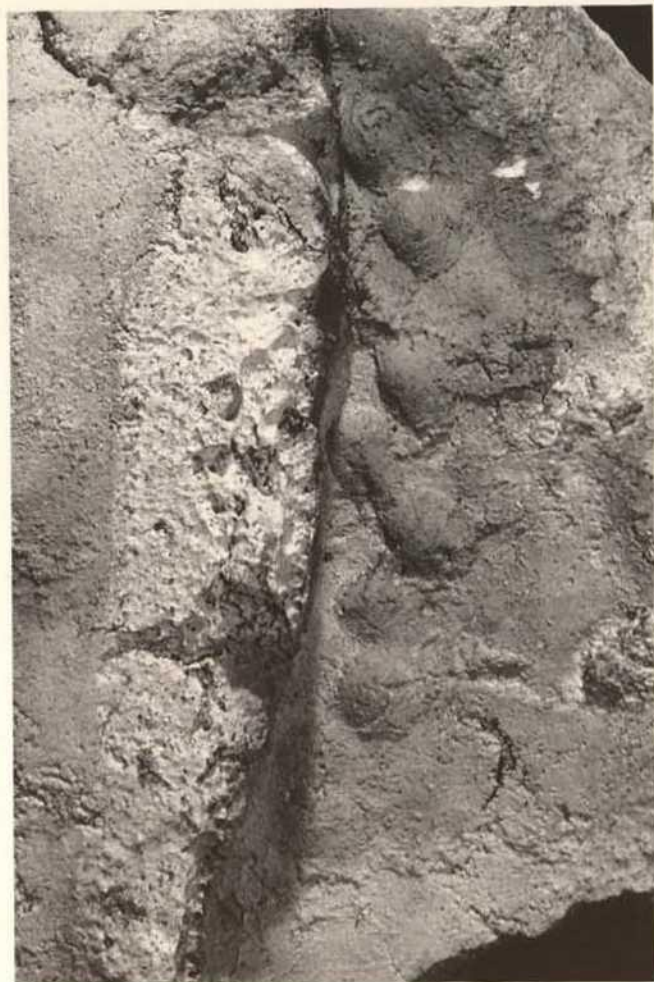
Stuck als plastischer Werkstoff ermöglicht viele verschiedene Verarbeitungsmethoden. Auffällig ist, daß von allen Techniken der freie Antrags plastischer Motive kaum angewendet wurde. An Stuckfragment-Nr. 118 kann man allerdings die Fingerabdrücke des Stukkateurs im mehrschichtigen Antragsmörtel erkennen (Abb. 135). In der Gesamtbetrachtung stehen jedoch Guß-, Schnitz-, Kratz- und Versatztechnik im Vordergrund der Bearbeitung.

Abb. 135. Hildesheim, St. Michael, mehrschichtig angetragenes Stuckfragment mit Fingerabdrücken des Stuckateurs.

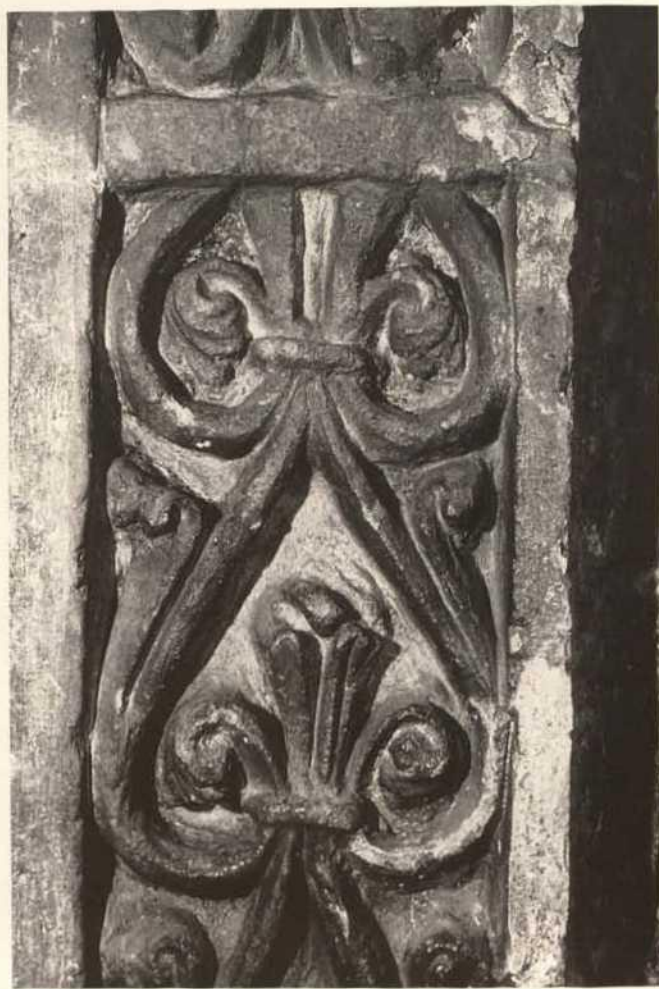
Die zweite Arbeitstechnik kombiniert das Auftragen von Stuckmasse mit dem dann folgenden Herausarbeiten der plastischen Formen durch Schneiden, Kratzen und Schaben (Abb. 136). Diese Methode wurde für alle floralen Friese der Chorschranke wie für die Stukkaturen der Bogenarkade zum südlichen Seitenschiff angewandt. Die Arbeitsweise ist denkbar einfach: Zur Herstellung eines Frieses wird Stuckmasse plastisch, aber flächig angetragen, und noch vor dem Erhärten der Stuckmasse wird die Form herausgearbeitet.

Abb. 136. Hildesheim, St. Michael, Westchor, nördliche Chorschranke, Detail der Nordseite: Fries im Bereich des Durchgangs mit frei aus angetragener Stuckmasse herausgearbeiteten floralen Motiven.

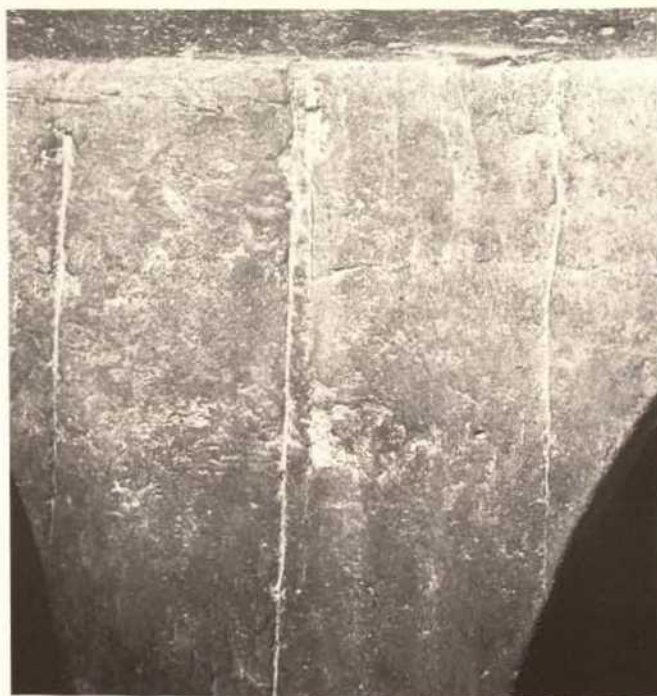
Abb. 137. Hildesheim, St. Michael, Westchor, nördliche Chorschranke, Detail der Nordseite: Ritzungen an Arkadenzwinkel (Streiflichtaufnahme).

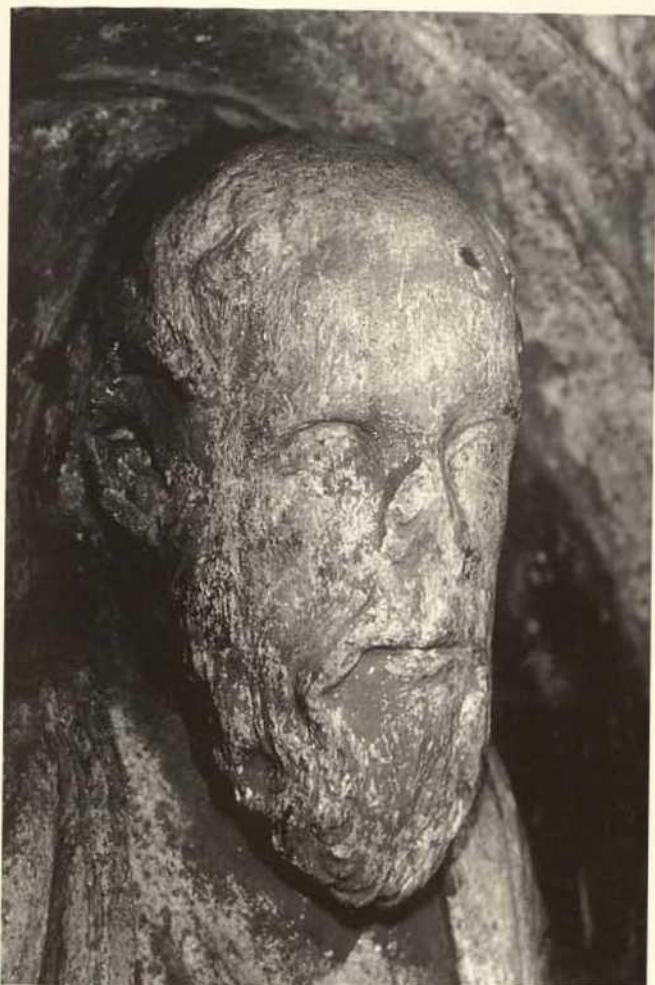
Auch die großen Figuren sind nicht komplett an der Wand modelliert worden. Die zentralen Teile wie Kopf, Rumpf, Hände und Füße der Großfiguren bestehen hauptsächlich aus fertigen Formteilen, die appliziert wurden (Abb. 138). Die Rümpfe der kleinen Figuren und Engel sind Gußteile, die Flügel und Nimben werden frei angetragen, modelliert und geschabt. Einige Köpfe sind, soweit einsehbar, Ergänzungen jüngster Zeit.⁷

Abb. 138. Hildesheim, St. Michael, Westchor, nördliche Chorschranke, Detail der Nordseite: Kopf des Petrus als Beispiel vorgefertigter applizierter Formteile.

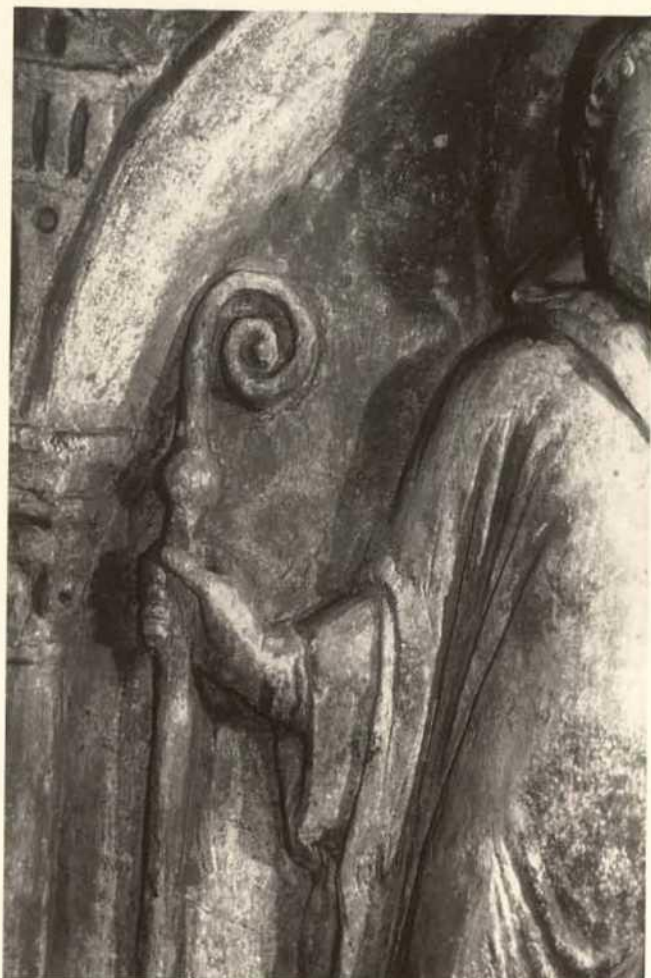
Abb. 139. Hildesheim, St. Michael, Westchor, nördliche Chorschranke, Detail der Nordseite: Stab des Benedikt mit frei aus angetragener Stuckmasse herausgearbeiteter Krümme.

Der fehlende Kopf Bernwards mit verbliebenem Klebemörtel, der erhaltene Hinterkopf des Johannes mit fehlendem gegossenem Maskenteil und die Nahtstelle am Kopf des Paulus zeigen deutlich den Aufbau dieser Teile. Bei der Mariendarstellung ist eine modellierte Verbreiterung im Bereich der Hüfte zu beobachten. Schriftbänder und Krummstäbe der Figuren sind frei angetragen. Die Krümmen an den Stäben sind dabei in der bereits beschriebenen Kratztechnik aus erhabener Stuckmasse gearbeitet worden (Abb. 139).

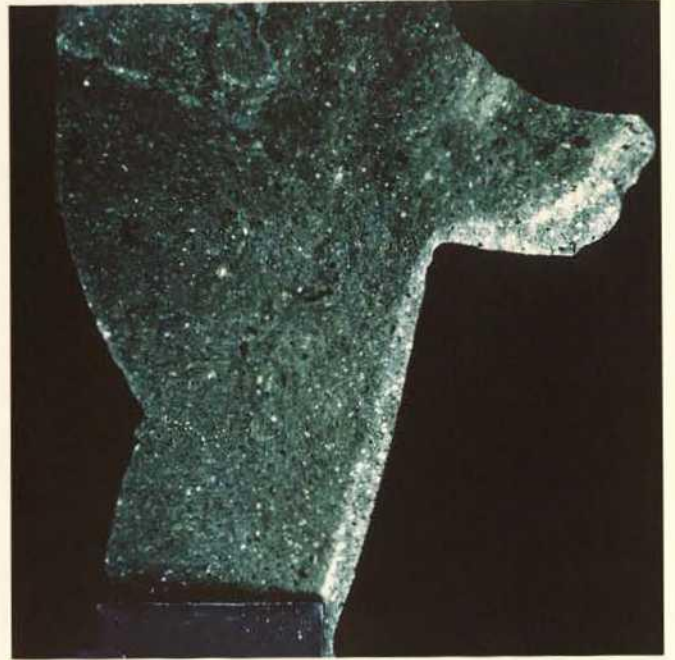
Zusätze, welche den Aushärtungsvorgang verzögern könnten, sind bislang nicht nachgewiesen. Der fotografisch dokumentierte UV-Fluoreszenzbefund eines figürlichen Bruchstückes aus dem Seitenschiff zeigt im Schnitt eine stark fluoreszierende Stuckschicht als oberste Lage (Abb. 140b). Vermutlich handelt es sich hier um Reste einer isolierenden „Lösche“ oder evtl. um Zusätze in der Stuckmasse.

Abb. 140b. Hildesheim, St. Michael, Stuckfragment (UV-Fluoreszenzaufnahme) mit starker Fluoreszenz der obersten Stucklage (Reste einer isolierenden „Lösche“ oder Zusätze in der Stuckmasse?).
