Erscheinungsbild oder Originalsubstanz?

Die Sanierung der Bahnsteighalle des Kölner Hauptbahnhofs

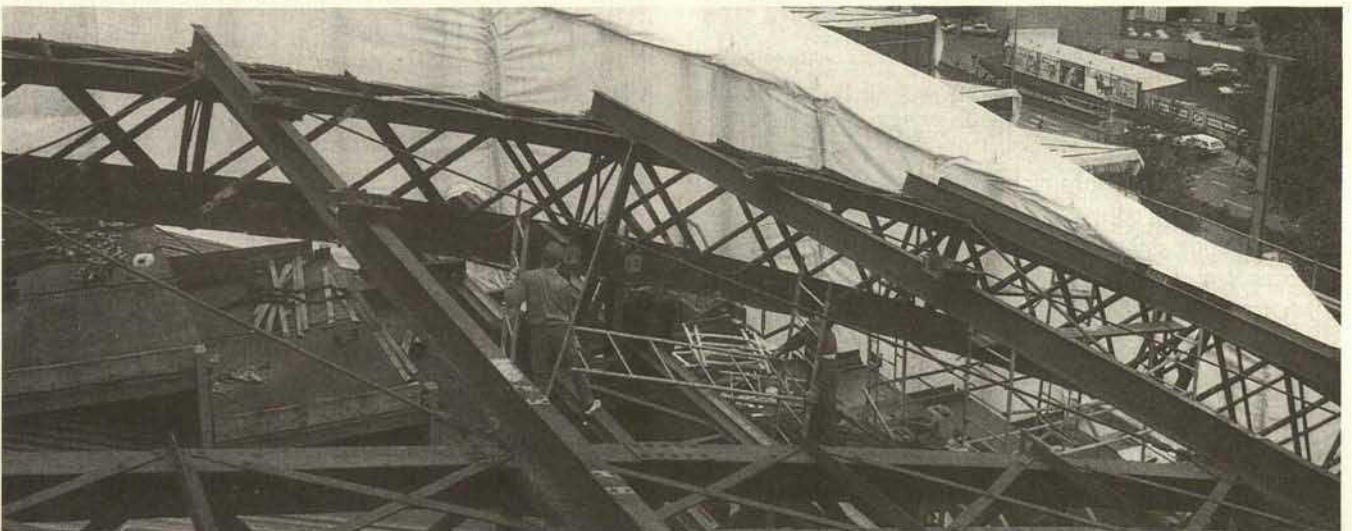
Abb. 101. Köln, Hauptbahnhof, Details der Bahnsteighalle nach Abtragung der Dachhaut im Zuge der Sanierungsmaßnahme: Blick nach Norden über die Nordecke der Halle mit den originalen Pfetten.

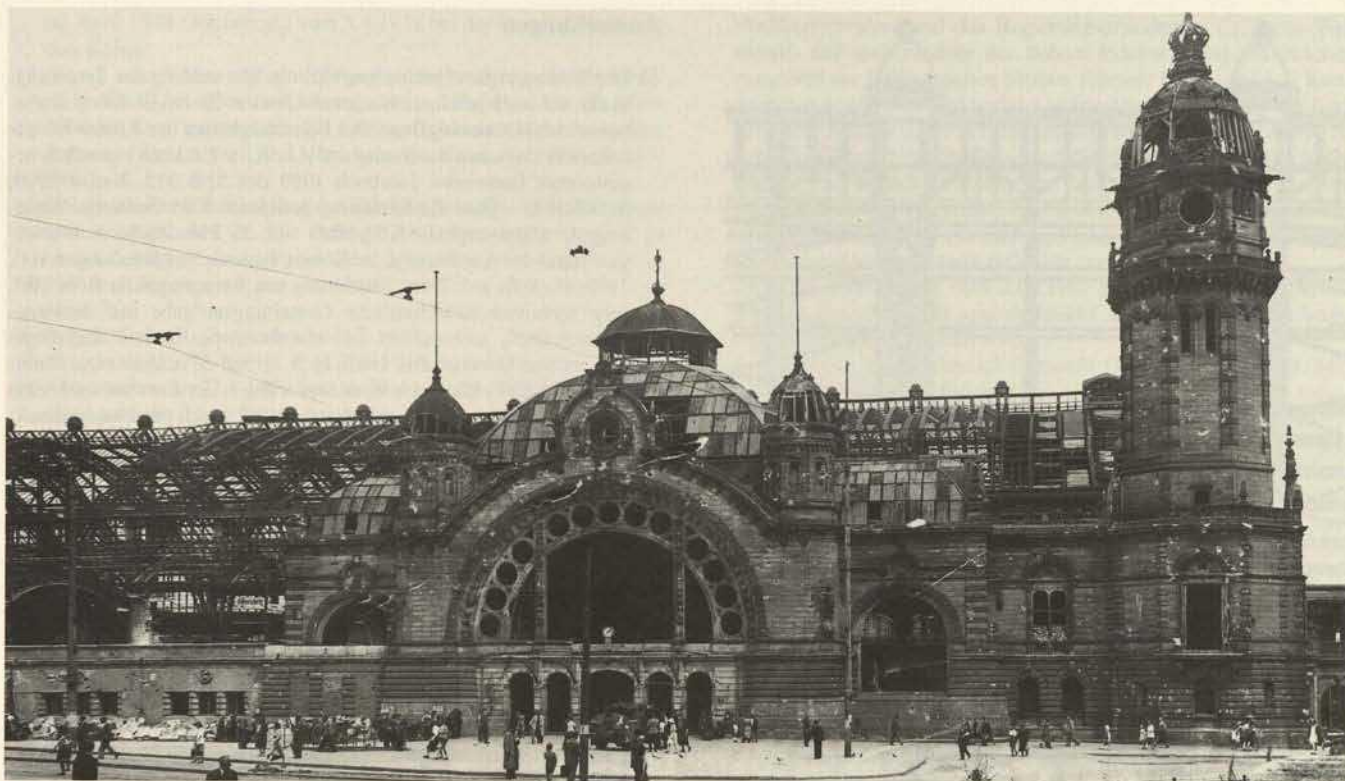
Wohl durch die Nähe zum Dom wurde der Bahnhof im Zweiten Weltkrieg weniger stark zerstört als die meisten Gebäude der Kölner Innenstadt. An der Bahnsteighalle war die gesamte Dachhaut und die Verglasung der Wände verloren, doch hatte das Bindergerüst erstaunlich gut standgehalten. Die Reparatur behielt die alten Gaubenformen in der Dachzone bei, beseitigte aber die Reihe der Lüftungskuppeln und die übrigen Dachaufbauten, obwohl sie nach Ausweis von Photos recht gut erhalten waren (Abb. 102). Die neue Dachhaut besaß keine Dehnungsfugen und führte damit zu ständigen Schäden an den fest verkiteten Drahtglasscheiben, deren Beseitigung zuletzt jährlich rund 85.000 DM kostete.⁶ Auch die Längswände wurden in den vorhandenen Rahmen verglast, während in den Giebelschürzen die eigentlichen Fensterflächen vom Ornament befreit und der äußere Vierpaßrand von der Verglasung ausgenommen wurden. Anstelle des westlichen Seitenschiffs entstand eine schlichte Pultdachkonstruktion.

Abb. 102. Köln, Hauptbahnhof, Ansicht von Südwesten im Zustand der Kriegszerstörung (um 1945).

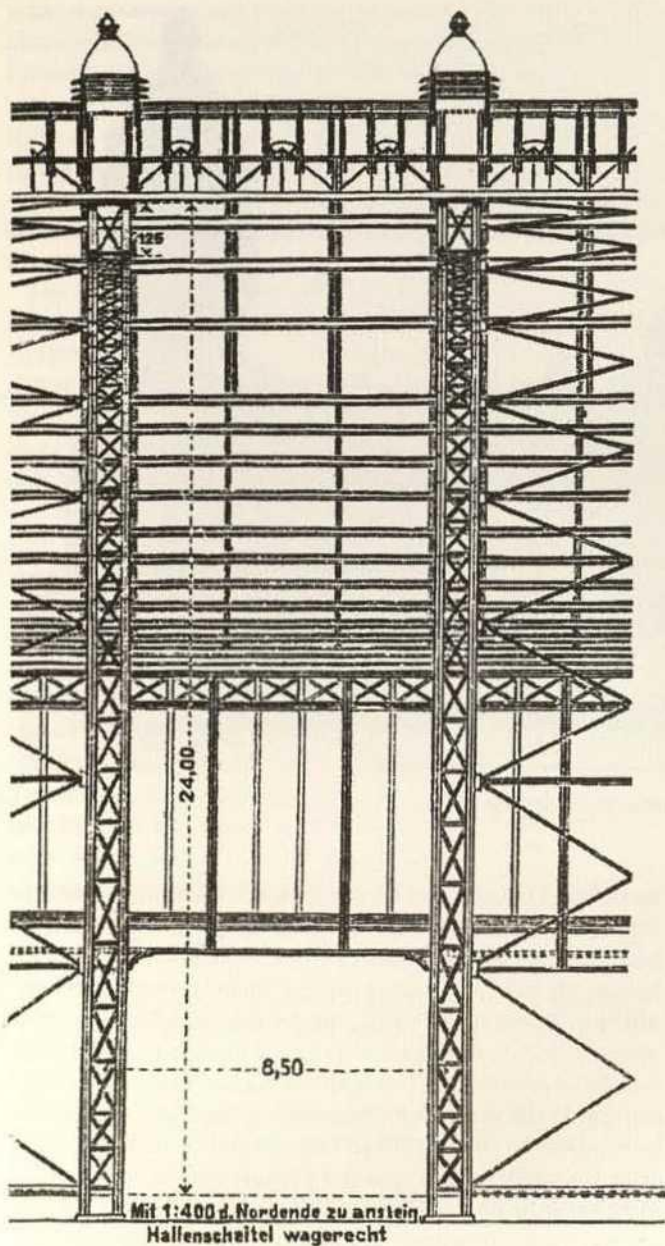
Abb. 103. Köln, Hauptbahnhof, Bahnsteighalle, Längsschnitt (Detail): Zustand vor der Sanierung, mit einem Zwischenjoch zwischen den Windverbänden (nach Kiel).

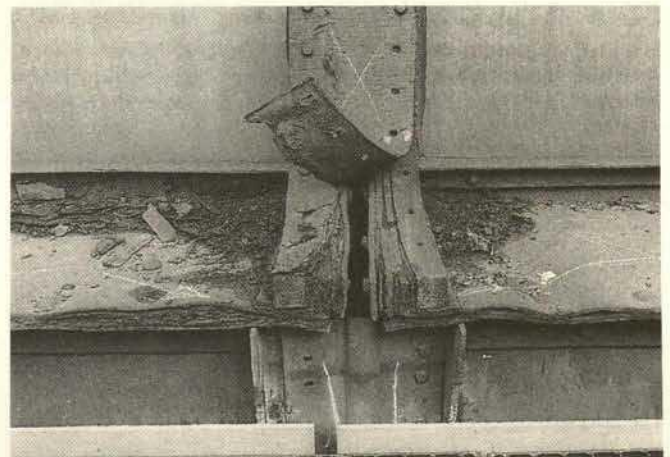
gründet anzusehen und dementsprechend leichten Herzens auf historische Konstruktionsteile zu verzichten. Dagegen hätte die Einsicht, daß die Nachkriegsreparaturen mit ihren neuen technischen Lösungen zu erheblichen Schäden geführt hatten, vielleicht zu einem Verzicht auf eigene neue Lösungen führen können, wie sie ausgeführt wurden und sich nicht unbedingt bewährt haben. So sind beispielsweise die Kunststoffscheiben der Dachverglasung bereits nach wenigen Jahren erschreckend blind geworden.

Abb. 105. Köln, Hauptbahnhof, Bahnsteighalle, Längsträger der Fensterwand, Detail: Dehnungsfuge an der Fensterunterkante mit zerstörtem Abdeckblech (durch Verschraubung als technisch verfehltes Reparaturstück kenntlich).
