Gert Th. Mader

## Reversibilität von Ingenieurmaßnahmen aus der Sicht des Denkmalpflegers

### Die Villa Gazzotti bei Vicenza: Dauerhafte und schonende historische Notsicherung

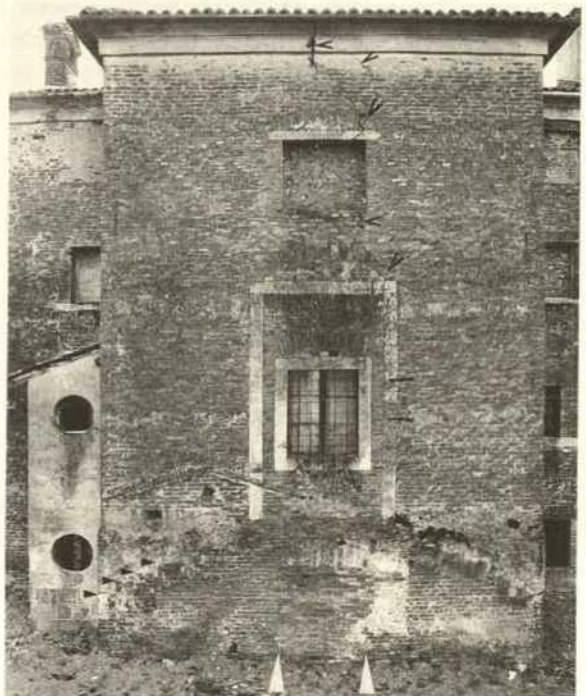
2 Bertolina, Villa Gazzotti, Mittelrisalit der Rückfront. Risse und gebrochene Steinstürze nach Erdbeben: Substanzschonende Vermauerungen des ehem. Gartenportals und des oberen Saalfensters. Unten Spuren der Freitreppe (schwarze Pfeile) und vermauerter Zugang zum Souterrain (weiße Pfeile).

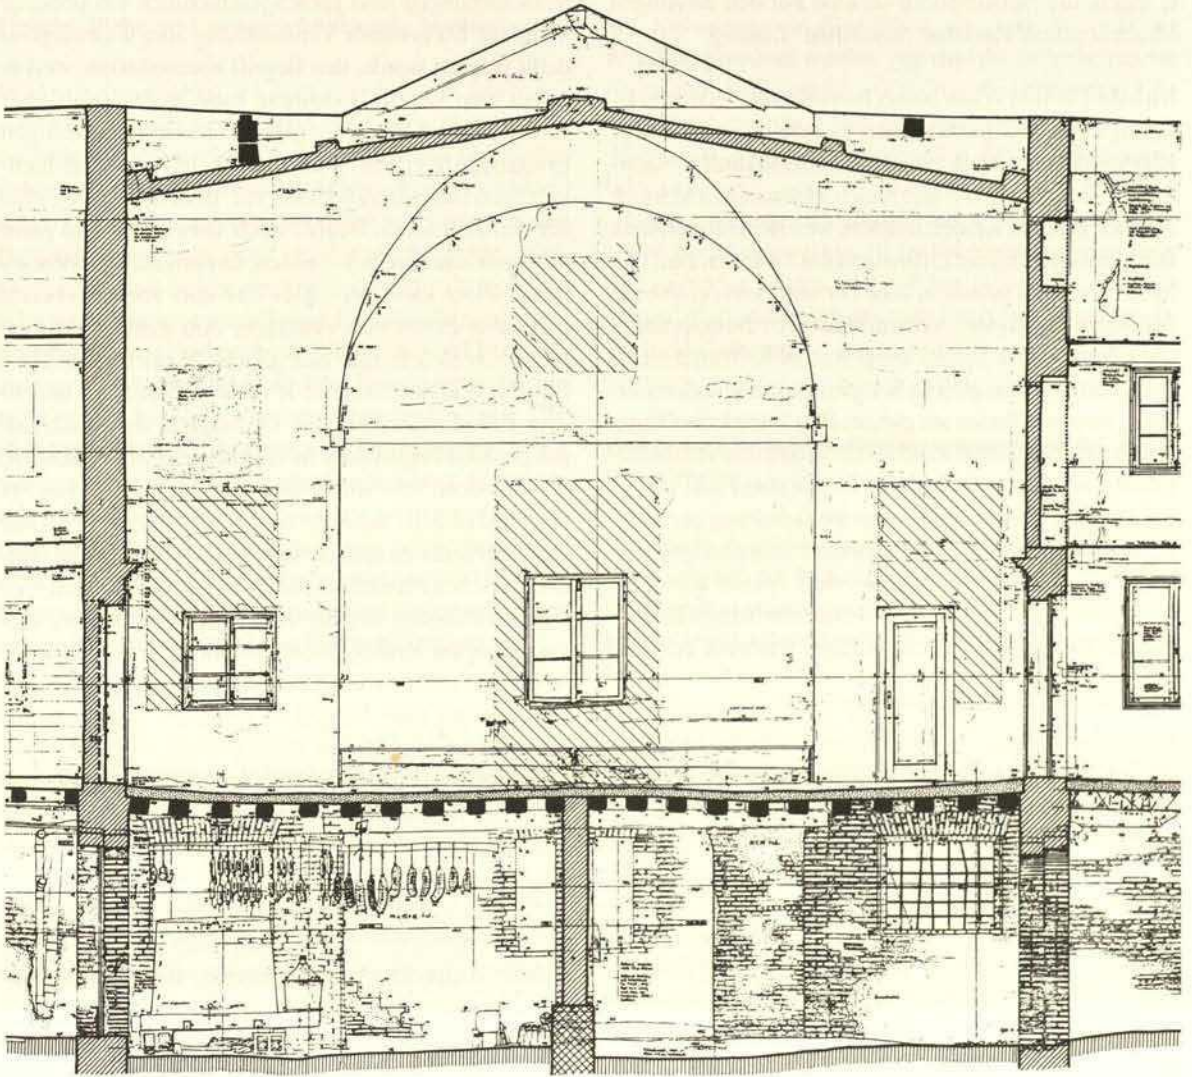
4 Bertesina, Villa Gazzotti, Schnitt durch den Hauptsaal mit Blick nach Norden. Die zugesetzten Flächen sind schraffiert (vgl. auch die Pfeile im Grundriß Abb. 3). Die Erdbebenrisse sind angedeutet. Das Souterrain wird auch heute noch vom Bauern wie ursprünglich als Wirtschaftsgeschoß genutzt. Bestandsplan vom Verf. 1986/88, Ausschnitt.

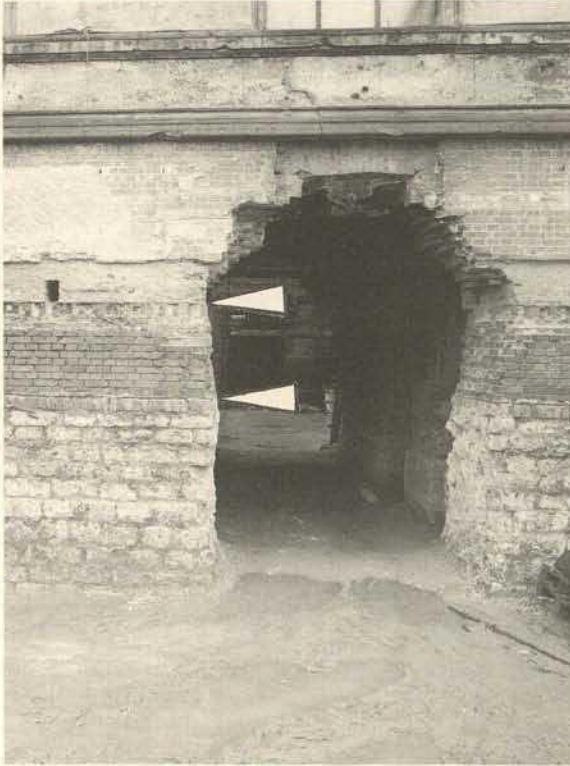
7 Bedauerlicher Fundamentdurchbruch für die Bauarbeiten 1989 (vgl. Abb. 6), ermöglicht Einblick in die Fundamentkonstruktion. Pfeile: originale Bitumensperrschichten; unter ihnen jeweils Ziegelrollschichten.

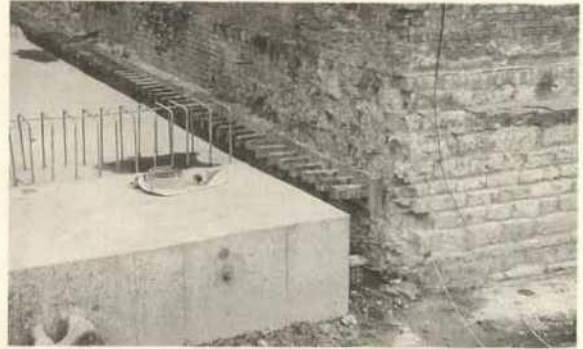
8 Berlin, Neues Museum. Ausgeführte Fundamentplatte für die Rekonstruktion des abgebrochenen Nordwestflügels (Abb. 6) und Fundamentsicherung mit Nirosa-Kragträgern (Abb. 9a). Rechts der noch ungestörte, sehr sorgfältig gefügte Fundamentkörper des Mittelrisalits. Die Abtreppungen beschränken sich auf Mittel- und Seitenrisalite; dazwischen senkrechte Fundamentstreifen. Aufnahme 1991

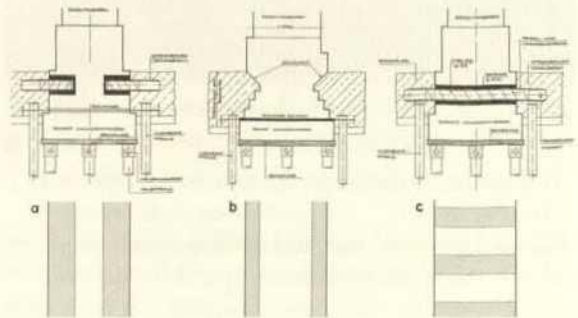
9 Berlin, Neues Museum, Auswahl aus den Nachgründungsalternativen (oben Schnitt, unten Grundriß; Verlustzone schraffiert):

- a) bis 1989 ausgeführte Lösung mit eng aneinandergereihten Kragträgern zur Lastübertragung auf seitliche Stahlbetonbalken und Wurzelpfähle;  
 b) von der Ingenieurgruppe Bauen, Karlsruhe diskutierte, nicht weiterverfolgte Alternative;  
 c) von der Ingenieurgruppe ausgewählte, neue Lösung mit durchgesteckten Trägern, die Zwischenräume mit ungestörtem Fundamentquerschnitt ermöglicht und daher die denkmalpflegerisch schonendste, außerdem die technisch sicherste und preiswerteste Variante darstellt.

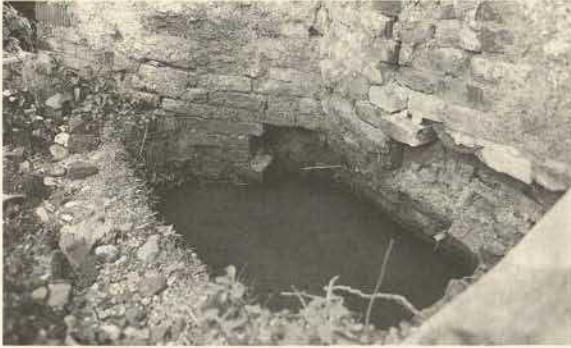
13 Krumbach, Hürbener Schlößchen, Sondage zur Prüfung des Fundaments (vgl. Abb. 10, Pfeil).

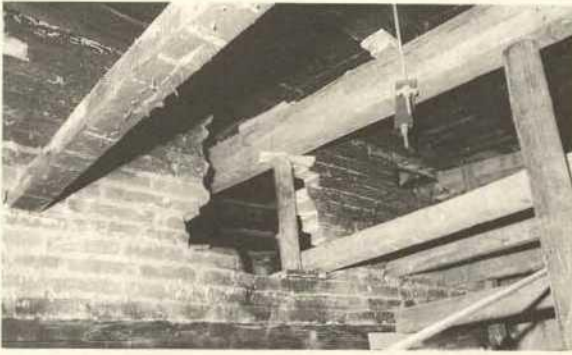
14 Krumbach, Hürbener Schließchen, Verspannung des Bauwerks vor Beginn der Bauarbeiten nach Gewohnheit der Baufirma ohne Berücksichtigung der Denkmaleigenschaften. Unnötige, erhebliche Beschädigungen der wenigen erhaltenen spätgotischen Wände.

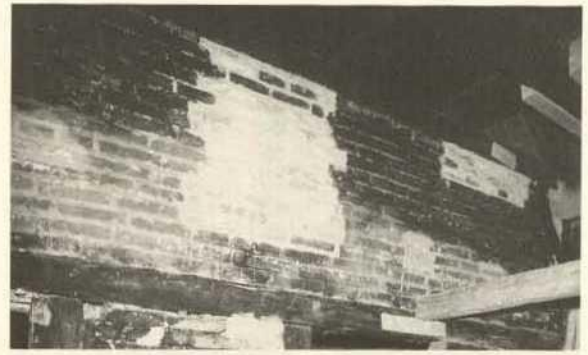
15 Krumbach, Hürbener Schließchen, Reparatur der bei der Vorsicherung entstandenen Schäden mit dem originalen Ziegelmaterial. Die Nutzungsspuren (Rußablagerungen) in der historischen Küche des Obergeschosses sind nicht rekonstruierbar.

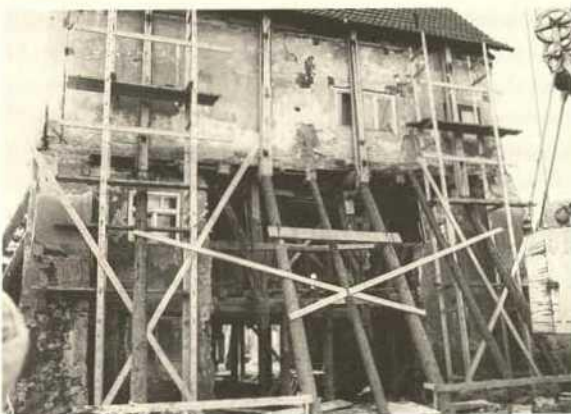
Der Abbruch auf gesamte Höhe war nicht durch das wirkliche Schadensbild, sondern durch das technische Konzept zur einfachen, an Neubauten orientierten Lastabtragung bedingt.

Eine Autopsie hätte ergeben: Die durch die gesamte Mauerstärke gehende Schadenszone ist etwa auf das untere Drittel der Mauer beschränkt. Darüber gibt es zum Teil größere Risse. Zwischen Wölbungen und Schildwänden zeichnen sich im Putz weitere Risse ab. Hier existieren konstruktive Fugen, die eventuell etwas erweitert sind. Stellenweise haben sich die Hölzer des Ständerbaues von der Außenwand gelöst, weil diese stärker abgedrückt ist. Nicht unproblematisch ist, daß die Ziegelbögen durch die Köpfe der auskragenden Balkenlage unterbrochen sind, d.h. einige dieser Balken sind ähnlich Keilsteinen Bestandteile der Bögen.

16 Krumbach, Hürbener Schließchen, Abbruchtunnel zur konstruktiven Sicherung mit freigelegtem Holzwerk: eine Maßnahme ohne Diskussion der denkmalpflegerisch günstigeren Alternativen (1981).

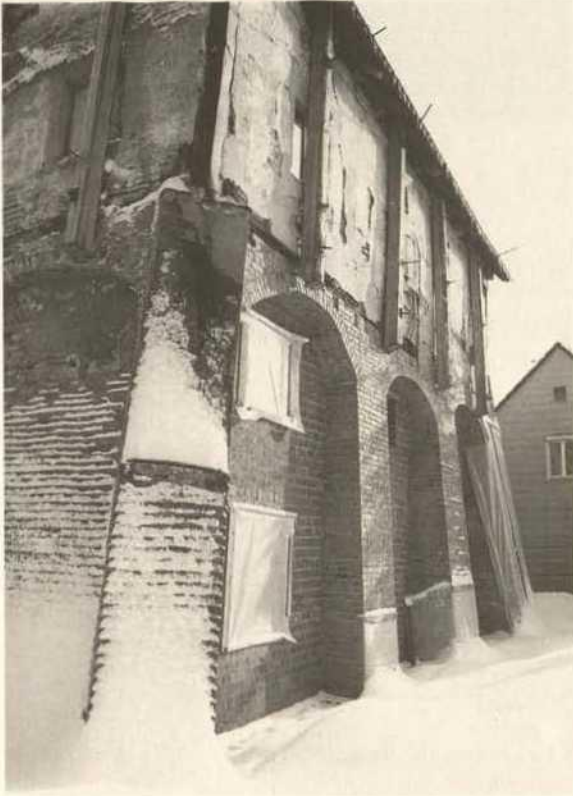
18 Krumbach, Hürbener Schloßchen, Unterbau, Westseite, nach völliger Erneuerung im Bereich des „Tunnels“ (Abb. 16). Die alten, schiefstehenden Schildwände sind durch neue, senkrechte ersetzt, die Pfeiler nahezu senkrecht erneuert (1982).

zugeordnet zu haben. Das Sanierungskonzept läßt sich sehr deutlich aus Abbildung 18 ablesen:

- tragfähiges Betonfundament auf Wurzelpfählen (findet vom Prinzip her die Zustimmung des Denkmalamtes),

- senkrechte Umfassungswand, übernimmt die Funktion der Übertragung der Lasten auf die Fundamente, wie bei Neubauten gebräuchlich (nicht mit dem Denkmalamt abgeklärt. Die historische Umfassung, d.h. die alten Schildwandabschnitte hatten bisher keine tragenden Funktionen bzw.hätten von solchen Restfunktionen entlastet werden müssen),

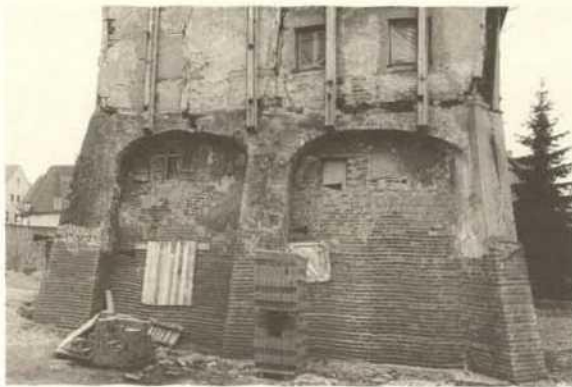
19 Krumbach, Hürbener Schloßchen, Unterbau, Nordseite, Beschränkung der Erneuerung auf Teilbereiche unter Berücksichtigung denkmalpflegerischer Anforderungen. Linie der Auswechslung im Foto markiert (1982).

Ich wählte die Lösung 2, die vom Bauführer einwandfrei ausgeführt wurde. Die Abb. 18 und 19 zeigen den Unterschied zwischen Lösung 1 und 2.<sup>34</sup> Die modernen Ergänzungen, die das alte Erscheinungsbild wiederholen, werden jetzt nachvollziehbar. Das Beispiel zeigt,

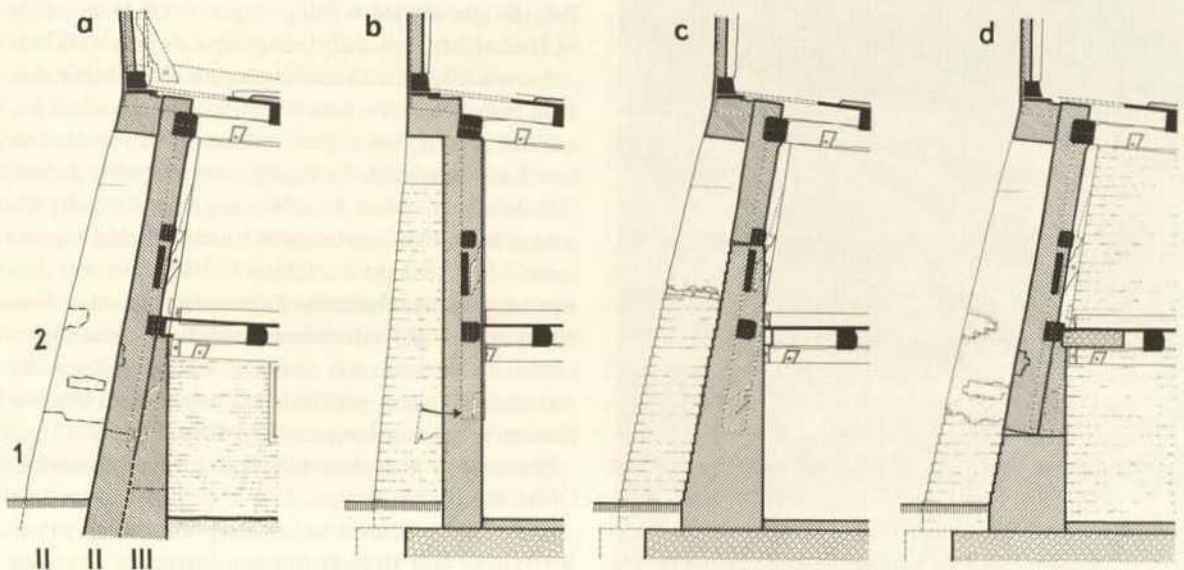
20 Krumbach, Hürbener Schließchen, Unterbau, Nordseite, Lösungsalternativen:

a) Bestand mit Angabe der Schadenszone (1 = völlig schadhaft, 2 = inselartige Oberflächenschäden);

**Lösung I** zeigt den vollständigen Abbruch, wie er an den Längsseiten des Schloßchens auch tatsächlich durchgeführt wurde. Rekonstruktion: Geradestellung der gekürzten Ständer, Neubau senkrechter Schildwände (mehr oder weniger abweichend von der schrägen Außenansicht des Originals, daher auch die etwas unnatürliche Wirkung in Abb. 18), Neubau der (jetzt überflüssigen) Pfeiler. Eine größere Annäherung an die Gestalt des Originals wäre entsprechend der gestrichelten Linie möglich, ist aber denkmalpflegerisch irrelevant. Neubau bleibt Neubau.

**Lösung 2** zeigt die Erhaltung des oberen, schiefen Wandbereichs bis zum Brustriegel des ersten Obergeschosses. Unterhalb des Brustriegels muß wegen der ungünstigen Geometrie unabhängig vom Schadenszustand ausgetauscht werden. Innen wird senkrecht, außen in Fortsetzung der Wandneigung schräg (getrept) gemauert. Der Bogen bleibt völlig, der Pfeiler bis zur Schadensgrenze erhalten, weil der Querschnitt der Pfeiler – anders als bei den Schildwänden – zur senkrechten Lastabtragung geeignet ist. Notfalls kann auch die innere Fläche des Pfeilers durch Beimauern im Verband senkrecht gestellt werden.

**Lösung 3** zeigt die Erhaltung aller noch akzeptabler Mauerbereiche. Einbau der Stahlbetonfundamentplatte abschnittsweise, Austausch der Schadensbereiche des Mauerwerks ebenfalls abschnittsweise, in traditionellem Verfahren. Aufgreifen des alten Konzepts der Abstützung der relativ schmalen Schildwandfelder über Korsett-balken oder vergleichbare Konstruktionen. Instandsetzung der Pfeiler wie bei Lösung 2.

Die Lösung 2 ist vom Standpunkt der Denkmalpflege bereits ein erheblicher Fortschritt gegenüber der Erneuerungslösung 1. Sie ist akzeptabel, da 30-40% der authentischen Substanz, und zwar deren wichtigste Bereiche: die Wölbungen und oberen Anschlüsse erhalten werden. Mit der Erhaltung dieser Bereiche ist der Nachweis der Sanierungsphase I gegeben. Außerdem können die historischen Fenster des 17. Jahrhunderts einschließlich ihrer Anschlüsse im ersten Obergeschoß gehalten werden. Die Lösung 3 ermöglicht demgegenüber die Erhaltung von etwa 60% und den Nachweis der Sanierungsphase II.

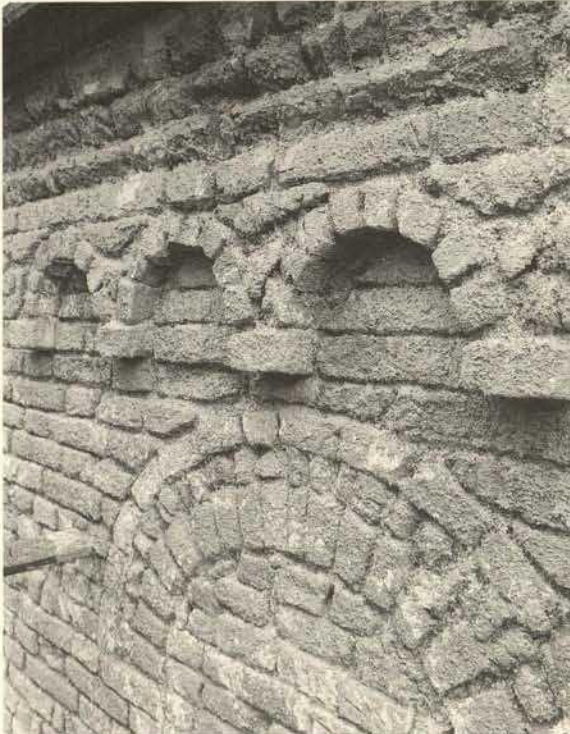
21 Ilimünster, ehem. Klosterkirche, Zerstörung der originalen romanischen Oberflächen der Fassaden wegen Neuverputzung nach VOB. Die Maßnahme ist auch technisch fragwürdig, da diese Verordnung an der Technologie von Neubauten orientiert ist.

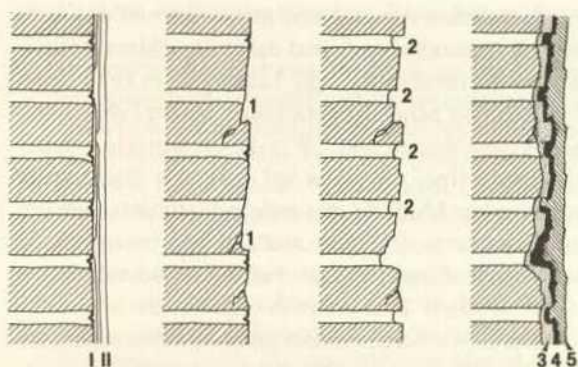
darunter Schadensbilder von Maßnahmen, die vor Jahrzehnten ausgeführt worden sind. In Abbildung 22 sind diese Erfahrungen zusammengefaßt. Immer wieder berufen sich die ausführenden Firmen auf das Problem der Gewährleistung und auf die modernen Materialien, wie Zement, die zur Gewährleistung benötigt werden. Tatsächlich ermöglichen solche, zu den historischen Bautechnologien nicht passende, für moderne Konstruktionssysteme geschaffene Mörtel eine schadensfreie Spanne, mit der die Zeit der Gewährleistung sehr zuverlässig überbrückt werden kann. Die entstehenden Schäden sind langzeitliche, meist gravierendere Schäden, da die Baustanz angegriffen wird. Das Ausweichen auf Trass-Produkte stellt keine Verbesserung dar. Vielleicht ermöglichen hydraulische Kalke und der völlige Verzicht auf Zement bei den Vorspritzmörteln in Zukunft eine Rettung der wenigen, noch übriggebliebenen Oberflächen historischer Ziegelkonstruktionen.

22 Schematische Darstellung der Verluste historischer Oberflächenzonen durch maschinelle Altputzentfernung und Neuverputzung mit zementhaltigen Materialien (I: erster Zustand, II: spätere Überputzungen, 1: Schäden durch Meißel, 2: ausgekrazte Fugen, 3: mehlig zerstörte Zone, 4: Zementspritzwurf, 5: moderner „Denkmalpflege“-Putz).

- a) Bestand, z.B. romanisches oder gotisches Ziegelmauerwerk mit historischem Putz einer zweiten Phase;  
 b) Mauerwerksverletzung durch maschinelles Abstemmen der historischen Putze, Verlust dieser Putze, Zerstörung der historischen Fugenoberflächen durch undifferenziertes, vom Schadensbild unabhängiges, generelles Auskratzen der Fugen;  
 c) Langzeitschaden nach 20–30 Jahren (abhängig von der Position am Bauwerk): hohl liegende starre Putzschalen, mehlig Schicht unterschiedlicher Stärke darunter.
