## Planung und Ausführung der Restaurierung

## Planning and Execution of the Restoration

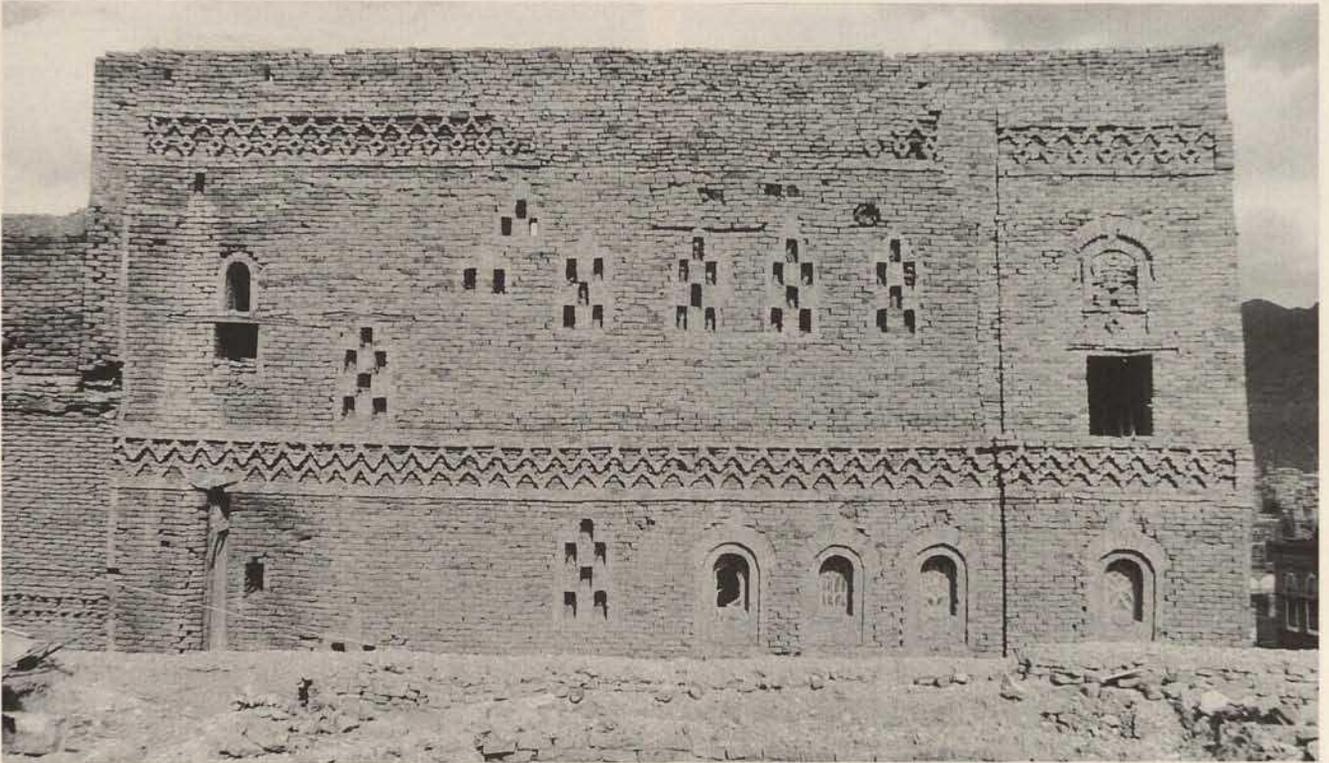
Abb. / Fig. 2. Westfassade; Ziegelwand des 3. und 4. Geschosses / Westside; brick wall on the 3<sup>rd</sup> and 4<sup>th</sup> floors

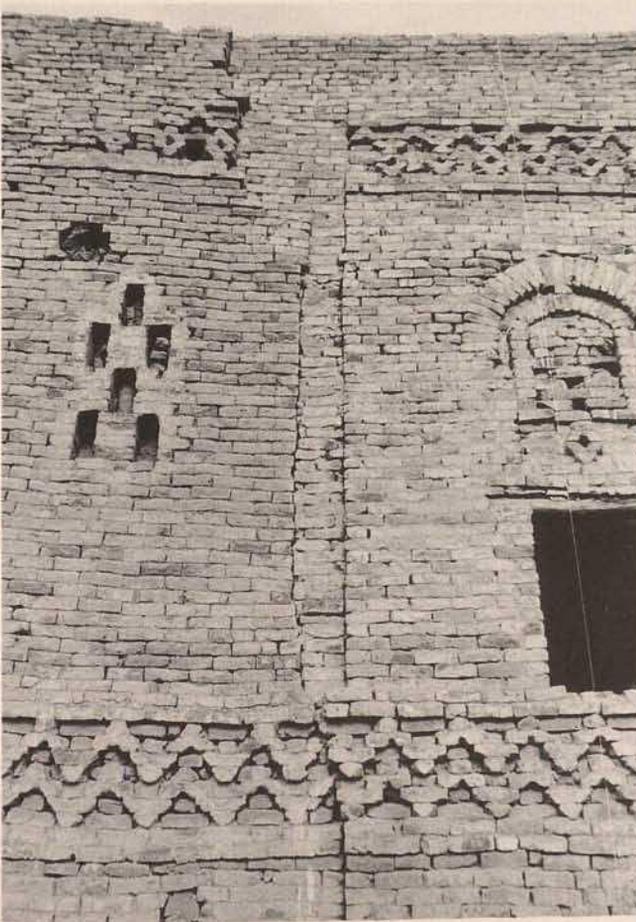
Abb. 3. Flickung im Mauerwerk  
Fig. 3. Patching in the masonry on the 3<sup>rd</sup> floor

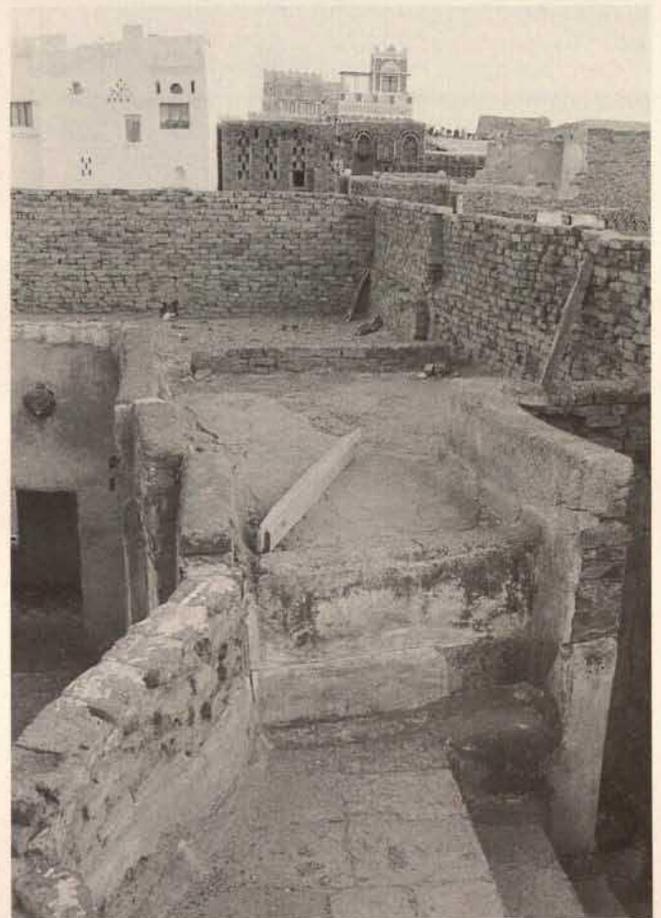
Abb. 4. Marodes Mauerwerk und Böden beim Treppenaustritt auf die Dachzone  
Fig. 4. Decayed masonry and floor where the steps lead onto the roof

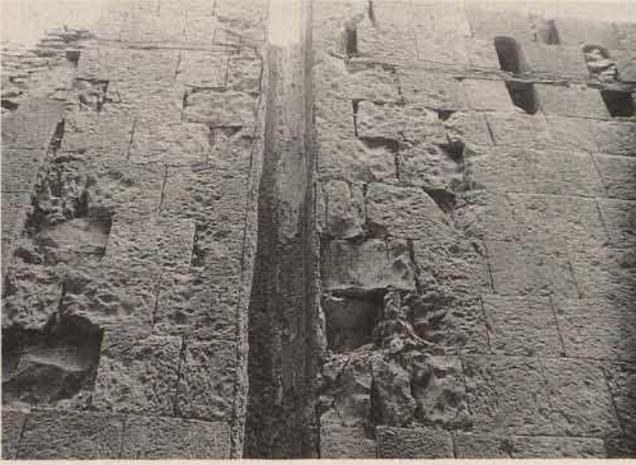
Abb. 13. Ostfassade; verrottetes Steinmauerwerk neben der Abwasser-  
rinne  
Fig. 13. East side; decayed stone masonry adjacent to the waste water  
channel

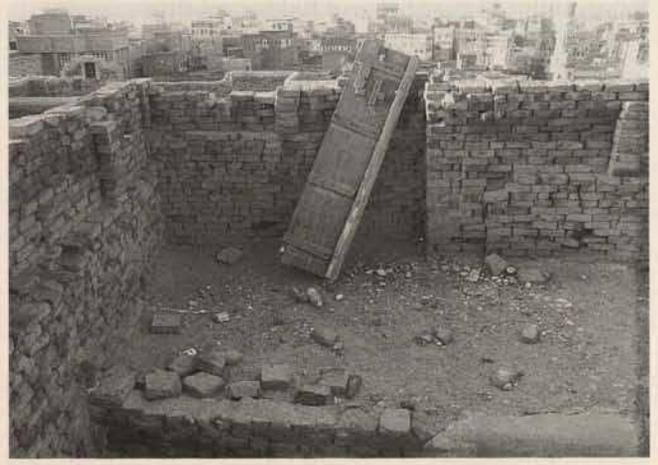
Abb. 14. Verrottetes Brüstungsmauerwerk und undichter Boden in der  
Dachzone  
Fig. 14. Decayed masonry on the parapet wall and leaky floor on the  
roof

Parallel to this masonry work the ceiling joists of the roof over the fourth floor and around the court, rotted in places because of years of leakage, had to be renewed. The masonry and the roof cover were taken up and the wall crown was repaired at the level of the supports. Reusing the materials that were still good, the roof was rebuilt according to traditional practices using untreated round timbers as ceiling joists with a layer of brushwood and the appropriate in-fill. The plan to concentrate the rainwater disposal into a single outlet over an external gutter by means of a uniform incline toward the northwest corner could already be fulfilled as part of the roof renewal work. The necessary slant was achieved through minor alterations in the heights of the joist supports, with no need to use an excessive amount of in-fill. The procedure was also followed for the ceiling renewal around the court zone.

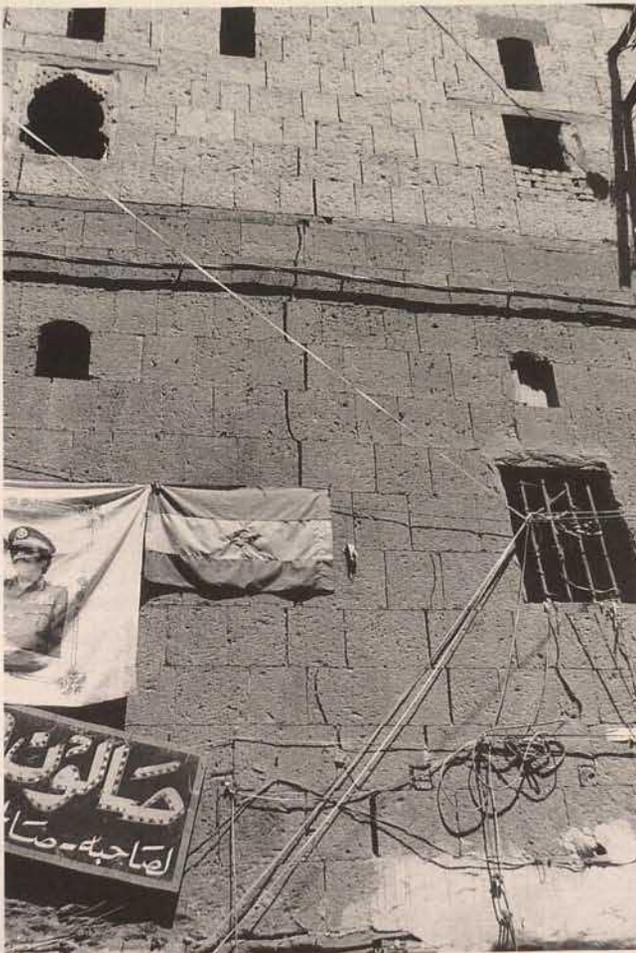
Abb. 15. Südfassade; Riß im Steinmauerwerk  
Fig. 15. South side; crack in the stone masonry

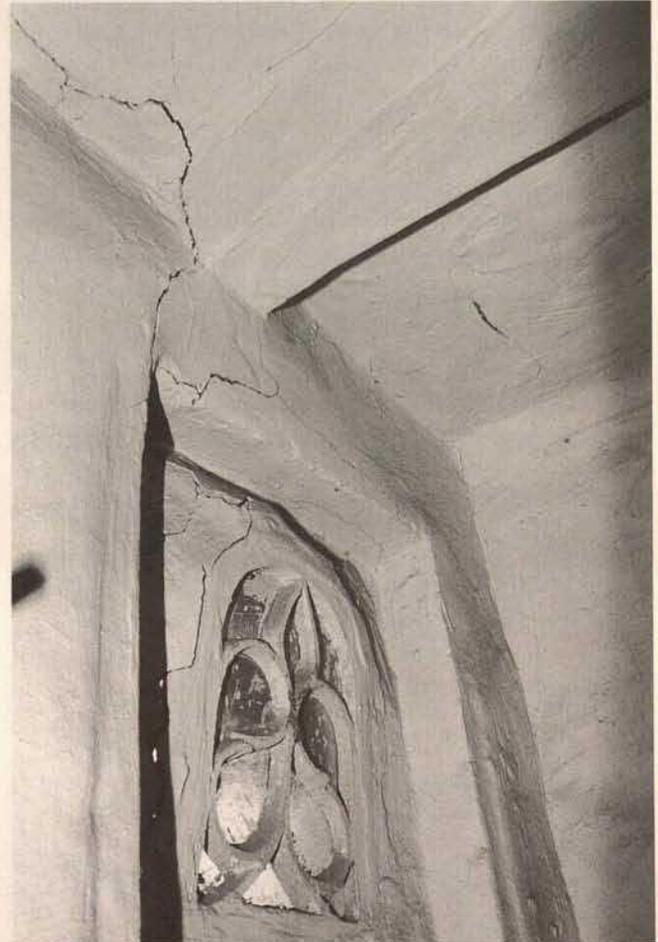
Abb. 16. Riß infolge eines defekten Fenstersturzes  
Fig. 16. Crack resulting from a defective window lintel

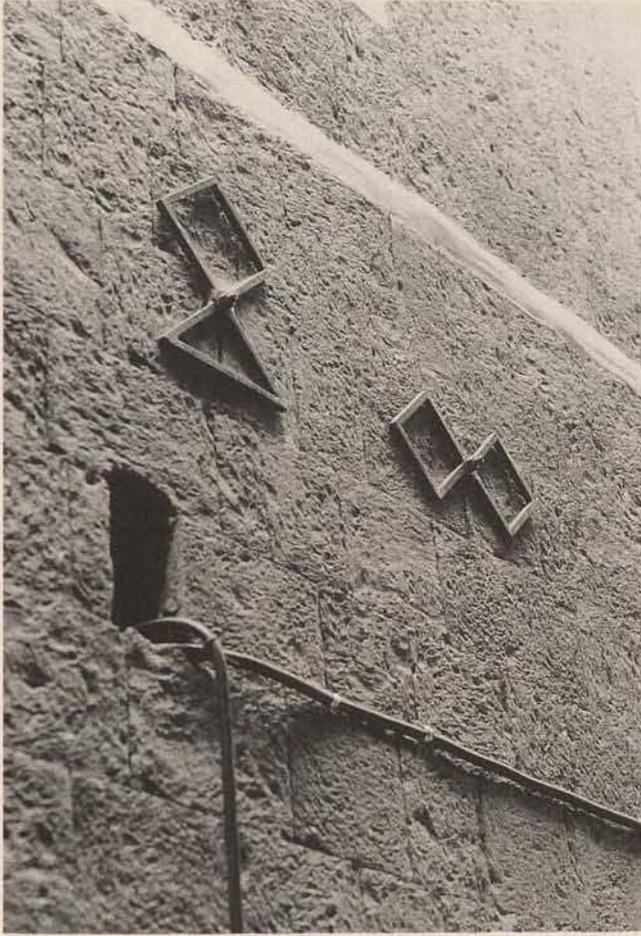
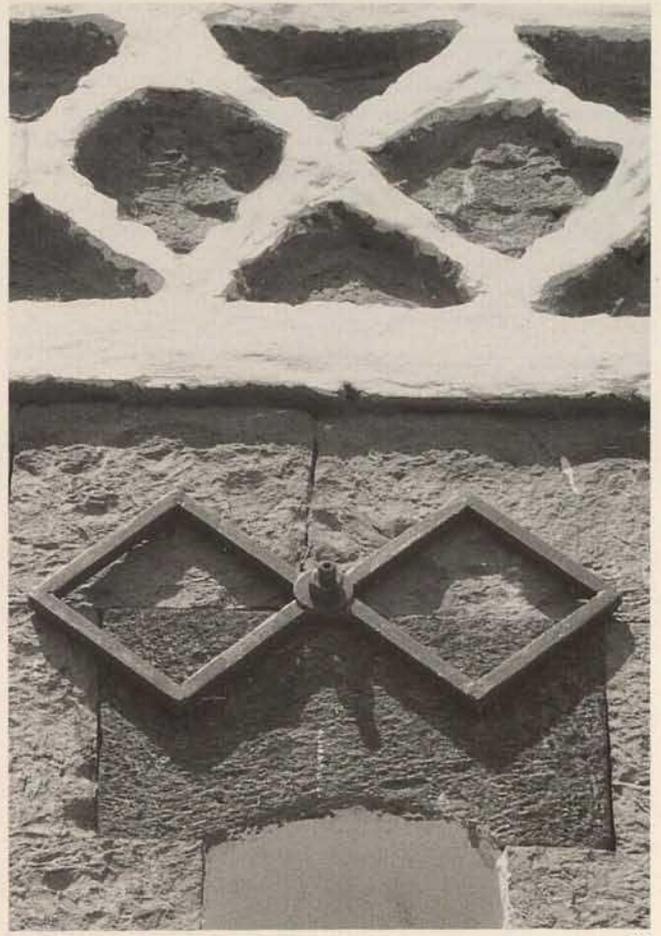
Abb. 17, 18. Westfassade; neue Maueranker im Steinmauerwerk  
 Fig. 17, 18. West side; new wall anchor on the stone masonry

Working floor by floor external or integrated wall anchors of various types (depending on the masonry at that particular spot) were fastened with steel tie rods and stable screwed joints at intervals onto the ceiling joists. By fastening the walls to the ceilings, which in principle function as a rigid plate through their layer of brushwood covered with a clay “packing”, the process of detachment of the outer walls could no longer progress. In case of vibrations the building ought to be held together more firmly, as with a clamp, because of the restrained external walls. As new elements technically and formally, the wall anchors placed on the stone parts of the exterior masonry were adapted in design to the traditional decorative patterns that existed on the building. The diamond motif that makes up the basic pattern in almost all the brick ornamentation was used in various forms.

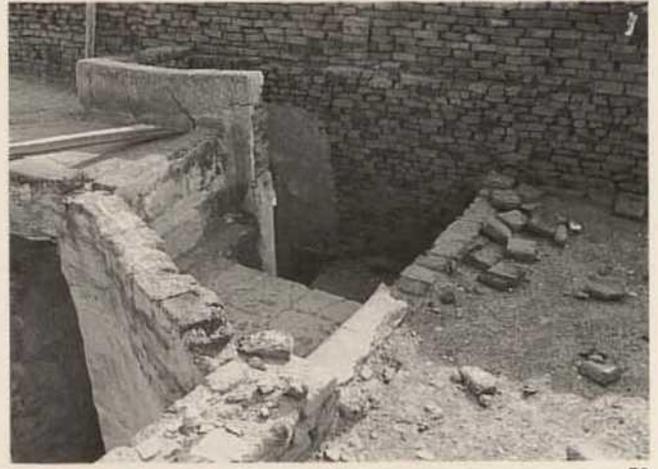
Fig. 70. Deteriorated staircase to the roof with remnants of qadath before work began, from the north
