Die Außenfassung der Wieskirche

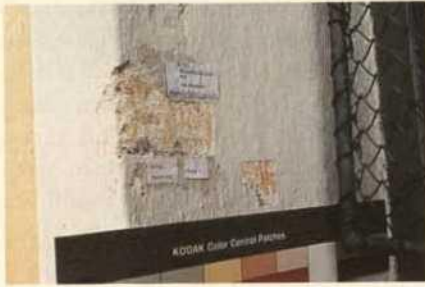
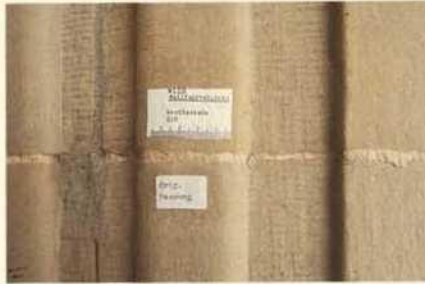
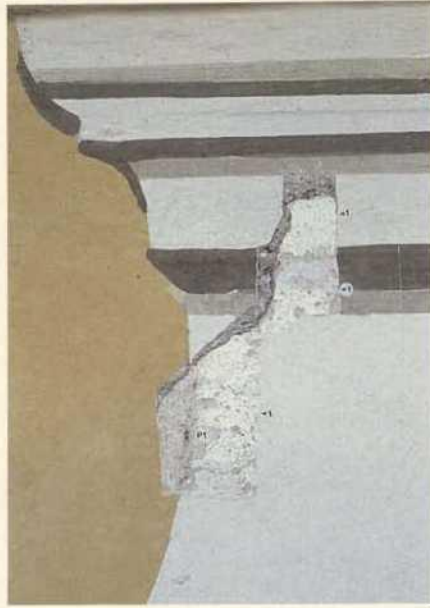
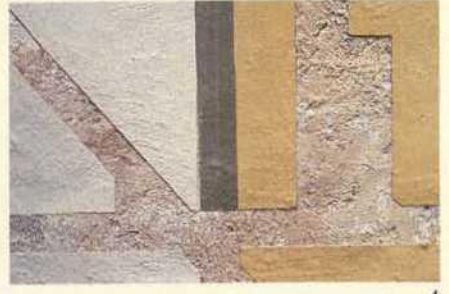
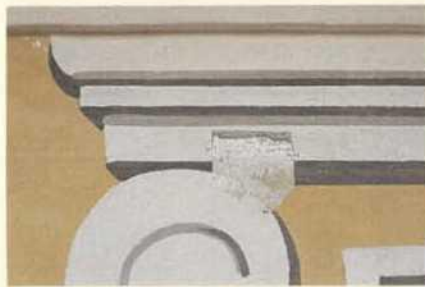
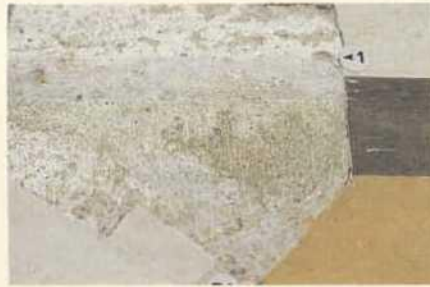
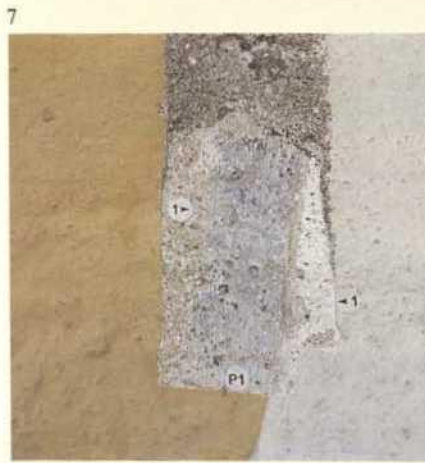
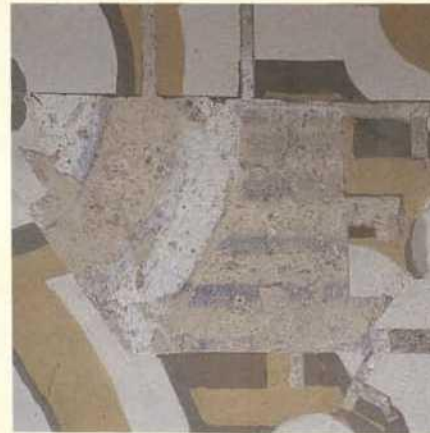
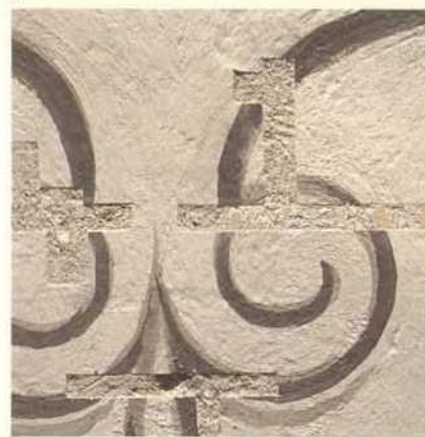
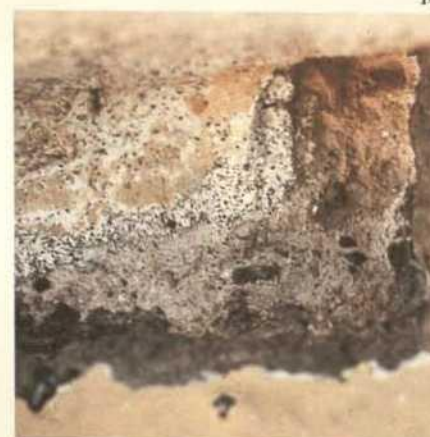
1. Nordfassade des Kirchenschiffs; Abschnitt L 4, ursprüngliche Farbfassung der Fensterleibung. – 2. Westfassade Abschnitt L 9; Reste einer Ockerfassung auf dem Setzmörtel der Sandsteinkapitelle. – 3. Priesterhaus Südflügel; gemaltes Fenster Sohlbankgesims; Sondage mit grau ablinierter Erstfassung. – 4. Priesterhaus Nordflügel, Südfassade; Sondagen mit Nachweis der einheitlichen Drittfassung in Rosa. – 5. Priesterhaus Südflügel; Detail eines Fensterbankgesimses; Sondage mit Spuren der graulinierten Erstfassung, darauf Rest der grünen Zweitfassung. – 6. Ausschnitt aus 5. – 7. Priesterhaus Südflügel; grauer Schattenstrich der Erstfassung. – 8. Priesterhaus Nordflügel; Kapitell eines Pilasters mit Zweitfassung. – 9. Priesterhaus Nordflügel; Kapitell eines Pilasters mit Nachweis der 4. Fassung (1905) in Gelb. – 10. Turm Ostfassade; Sondage 013/III - 22; Rest der Ockerfassung der Phase I; Grundlage für die Neufassung des Turms.

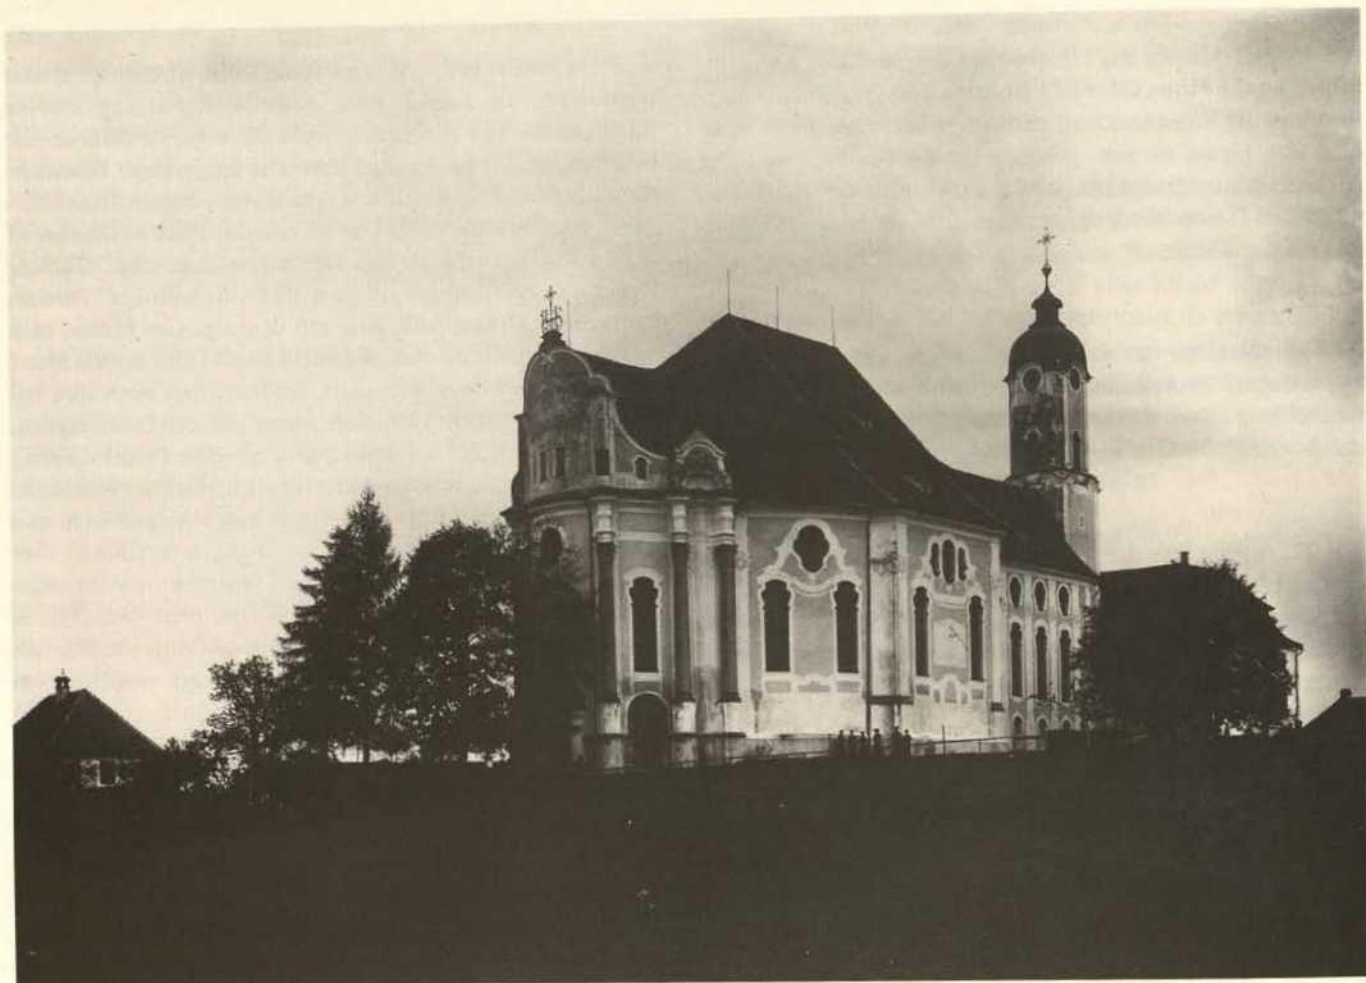
wurden die Arbeiten durchgeführt (Abb. 4, 5), wobei es sich zeigte, daß auch das Hauptgesims auf halber Höhe des Turmes erneuert werden mußte. Eine Behebung der am Westgiebel festgestellten Schäden ist laut Aktenlage in der Folgezeit nicht durchgeführt worden.

Abb. 4. Ansicht von Südwesten vor der Turminstandsetzung 1933 / Fig. 4. View from the southwest before renovation of the tower in 1933

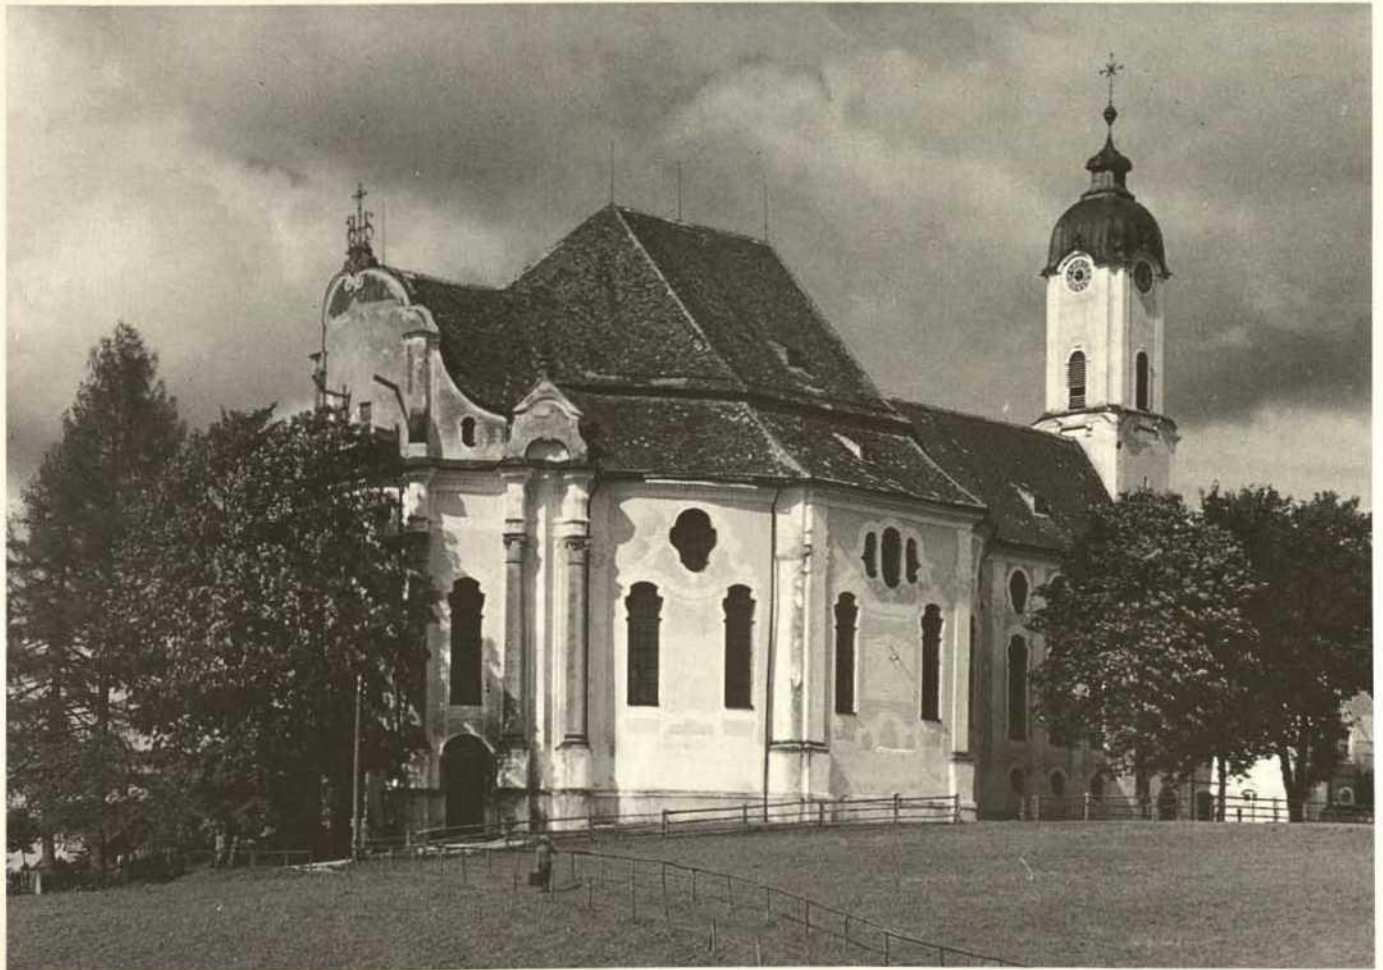
Abb. 5. Ansicht von Südwesten nach der Turminstandsetzung 1933 / Fig. 5. View from the southwest after renovation of the tower in 1933

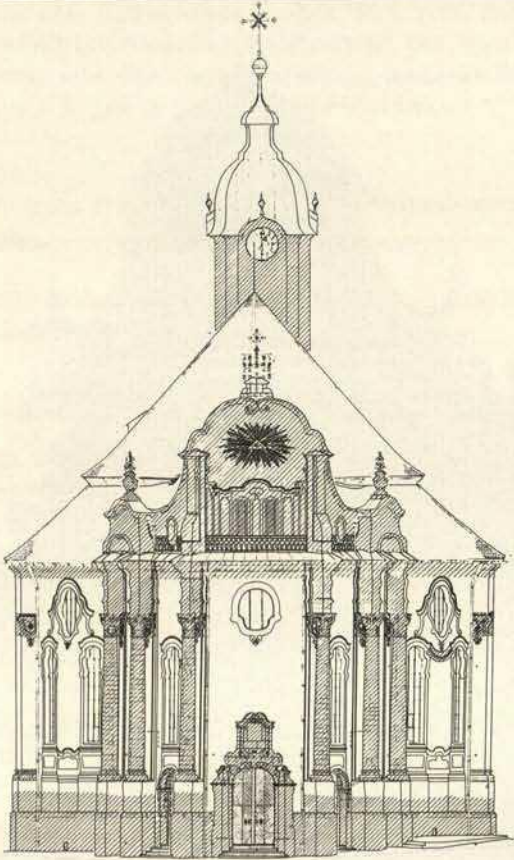
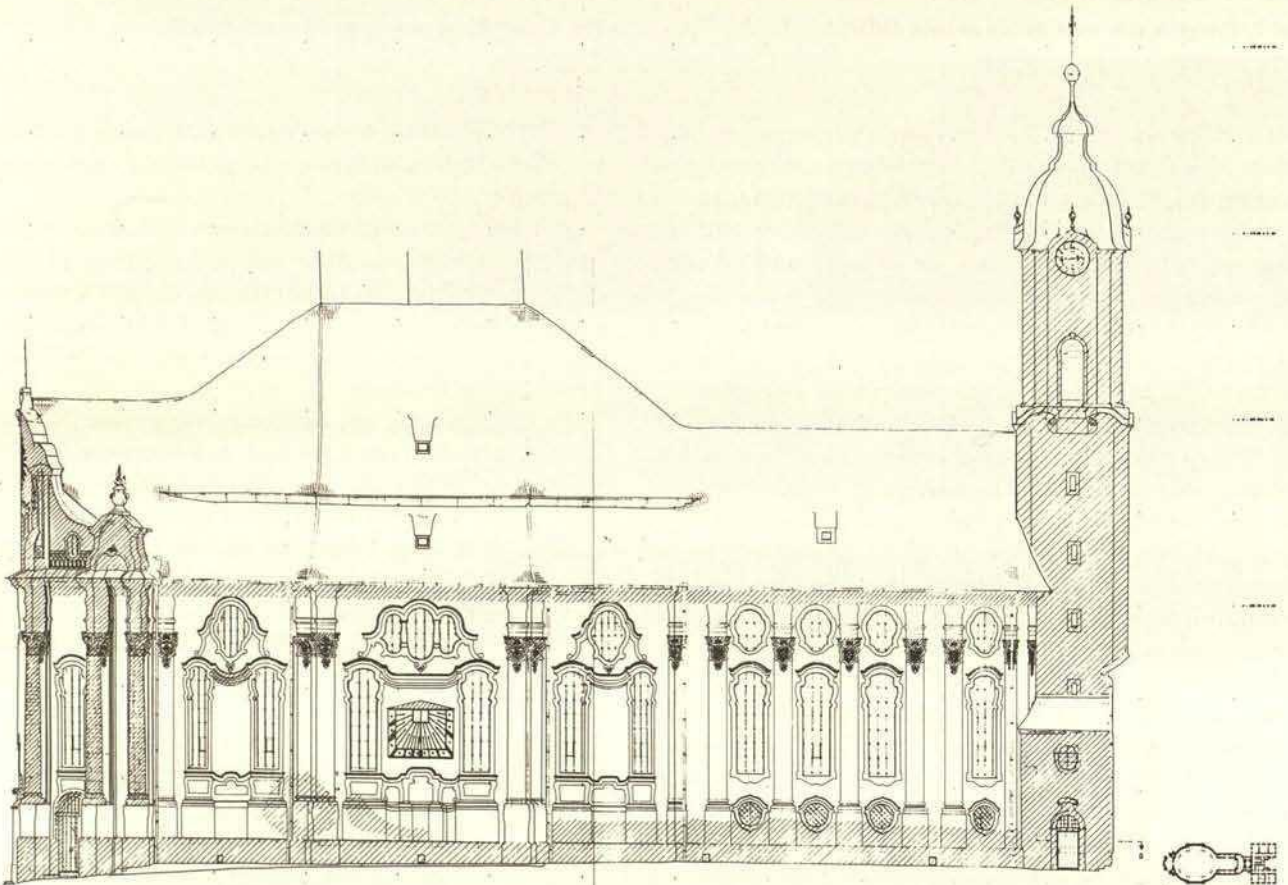
Abb. 9, 10. Photogrammetrische Aufnahmen von Westfassade (oben) und Südfassade (unten); Dokumentation der erneuerten Putzflächen

Die Fassung des Traufgesimses und des Mauersockels konnte sich auf keinen Originalbefund stützen, da diese Partien bereits vollständig erneuert worden waren (Abb. 9, 10). Vollkommen unsicher ist auch die ursprüngliche Fassung aller aus dem gelblichen voralpinen Molassesandstein bestehenden Architekturglieder: der Säulen, der Portalumrahmungen, der Giebelbekrönung und Vasen der Westfassade sowie der Basen der hochplastischen Wandpilaster. Die bei der jetzigen Restaurierung vorgefundenen Schadensbilder wie Schalenbildung, feinteilige Abschuppungen und größere Mürbzonen, die nach Gutachten des Zentrallabors des Bayerischen Landesamtes für Denkmalpflege für diese Steinsorte charakteristisch sind, haben wohl schon im 19. Jahrhundert zu umfangreichen Bearbeitungen geführt. 1967 waren die an der Oberfläche zerstörten und mürben Sandsteinteile jedenfalls zurückgearbeitet und überscharriert worden, wodurch alle Hinweise auf frühere Zustände verloren gingen. Nur der Setzmörtel in einem Säulenkapitell wies Spuren einer Ockerfarbigkeit auf (Farbtafel XIII.2). Man entschloß sich daher, die plastischen Teile der Kapitelle und entsprechend auch die Basen der Säulen in Ocker, die Säulenschäfte aber so wie diejenigen der plastischen und gemalten Wandpilaster weiß zu fassen. Die Weißfassung des Traufgesimses wie des umlaufenden Sockels ergab sich aus der architektonischen Logik bzw. aus der Zugehörigkeit zu der weiß gefaßten Architekturgliederung. Mit dem Entschluß, die Natursteinteile zu fassen, bewegte man sich im Hinblick auf die frühen Bilddokumente jedenfalls grundsätzlich wieder mehr im Rahmen der Fassungsusancen des 18. Jahrhunderts.

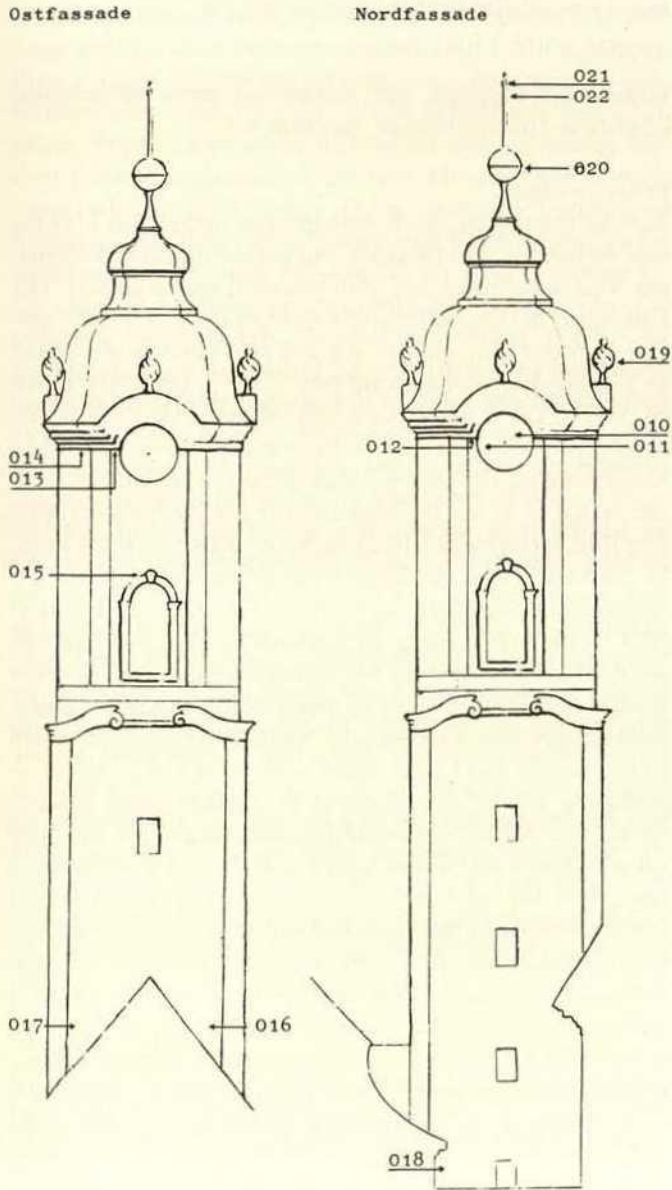
Abb. 13. Lageskizzen der Befundstellen am Turm
 Fig. 13. Plan showing the location of the test samples on the tower

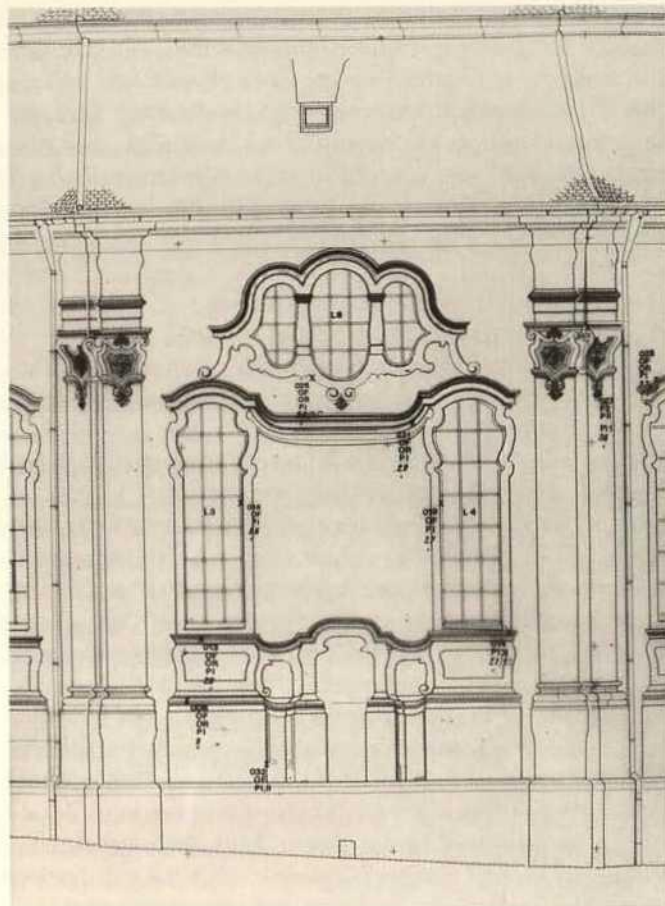
Abb. 14. Nordfassade des Kirchenschiffes, Ausschnitt aus der photogrammetrischen Aufnahme mit Einzeichnung der Befundstellen

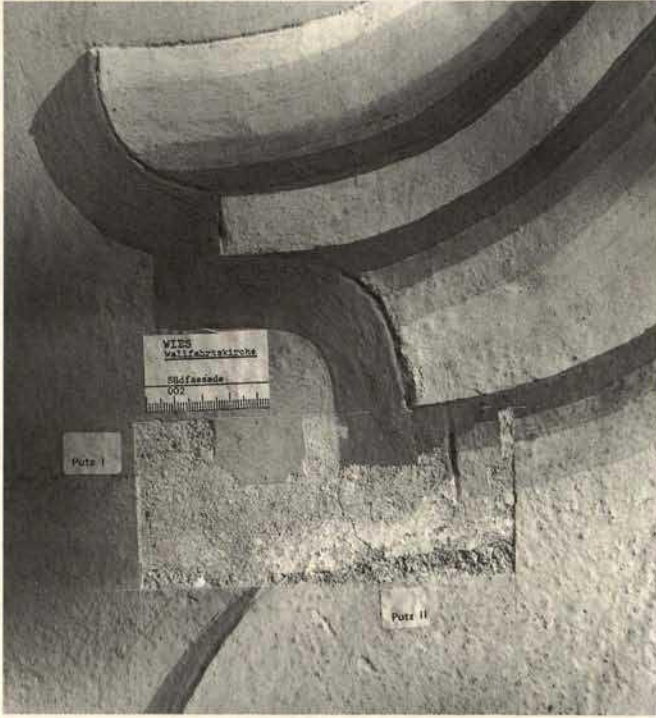
19

Abb. 19. Südfassade des Chors; Fensterbekrönung Abschnitt C 16 mit originaler Putzritzung

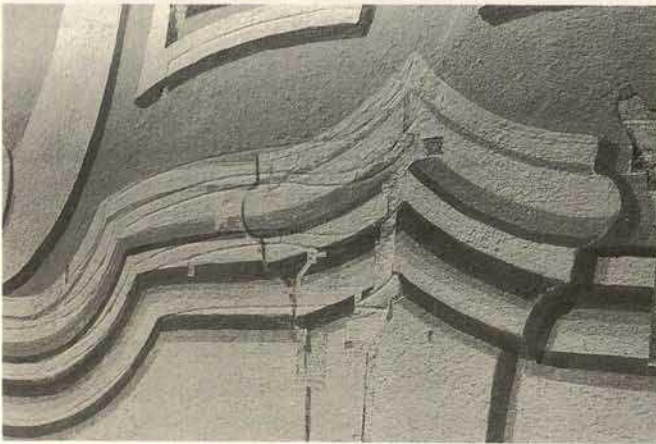
20

Abb. 20. Priesterhaus, Nordflügel, Ostfassade; originale Putzritzung, die nicht mit der Architekturmalerei von 1965 übereinstimmt
