Zustandsdokumentation und Sicherungsproblematik in der Kuppelkonstruktion

The Structural System of the Dome: Documentation and Safety Problems

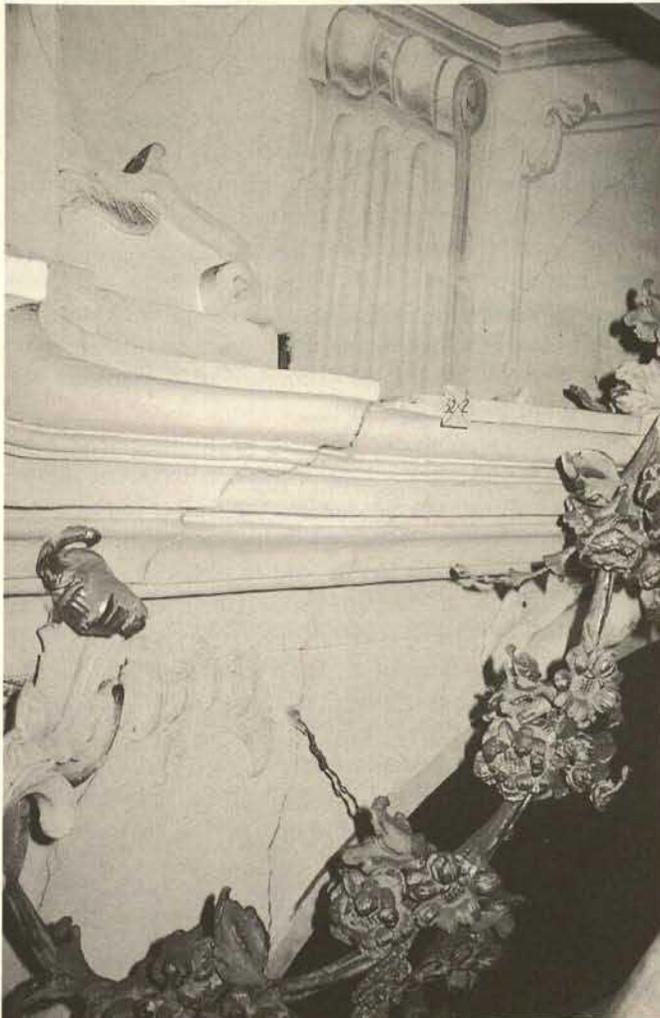
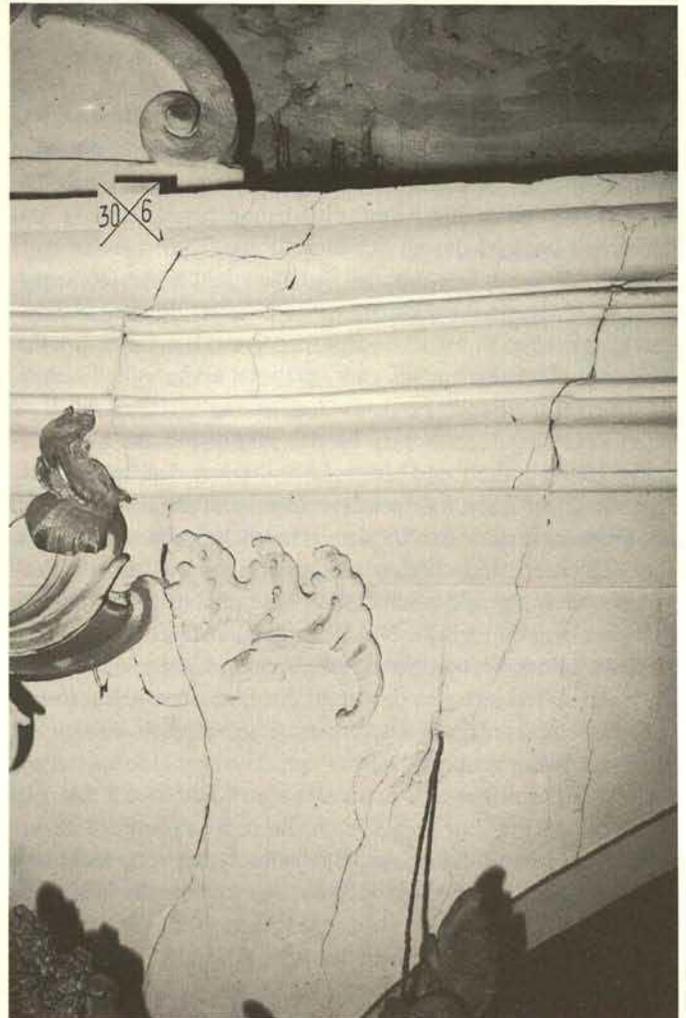
Abb. 1a, b. Schadenssituation im Bereich des Hauptgesimses; die sich nach unten fortsetzenden Risse sprechen gegen lokale Bauteilchwächen als alleiniger Ursache der Spannungen; deutlich erkennbar photogrammetrische Paßpunktmarken

Fig. 1a, b. Damage around the main cornice; the cracks which continue downward indicate that the only cause of stress is very local weakness of structural elements; markings for photogrammetry are clearly discernible

Die Rißbilder der Kuppel setzen sich teilweise bis in die Kartuschenflächen fort, was Beanspruchungen aus der Kuppel nahelegt. Das Rißbild wird aber auch durch lokale Eigenheiten der Konstruktion beeinflußt. Am Übergang zur gemauerten Krone der Pfeilerpaare⁹ befindet sich eine Zone chronischer, mehrfach reparierter Abplatzungen (Abb. 1a, 1b), die auf Stauchung der Putzschale hinweisen.

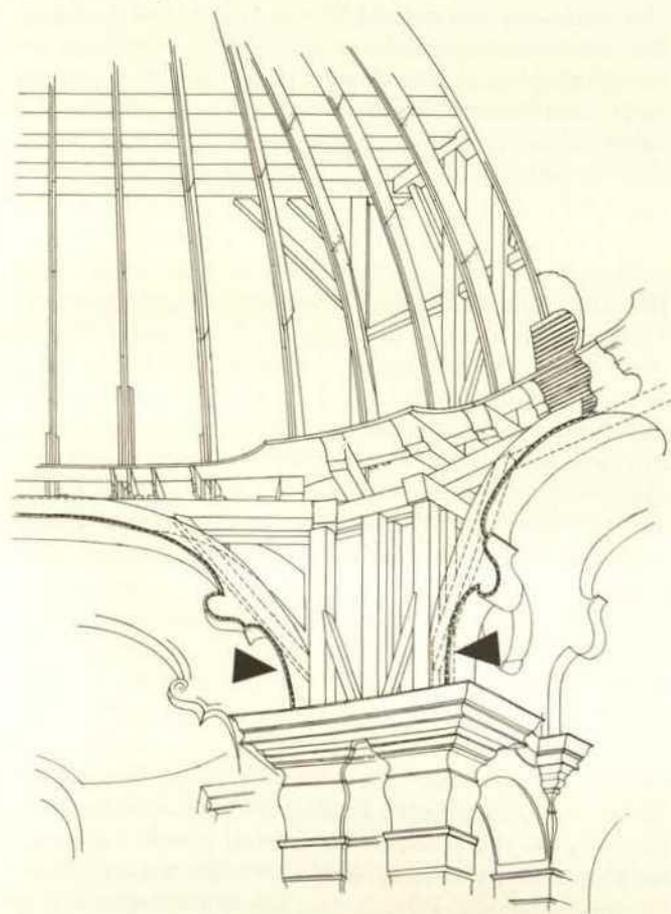
Abb. 5. Veranschaulichung des Konstruktionsgefüges nach Sachse (s. Lit. bei Anm. 13), Abb. 157; erst nach Einrüstung und Studium der Schäden konnte erkannt werden, daß die Holzkonstruktion erst weiter oben beginnt und auf einer gemauerten Kämpferbank lagert (Pfeile = Linie des Konstruktionswechsels)

Fig. 5. Illustration of the structural framework (fig. 157 taken from Sachse); only after erection of scaffolding and study of the damages was it possible to detect that the wooden structure does not begin until further up and rests on a masonry impost ledge (arrows = line of the structural change)

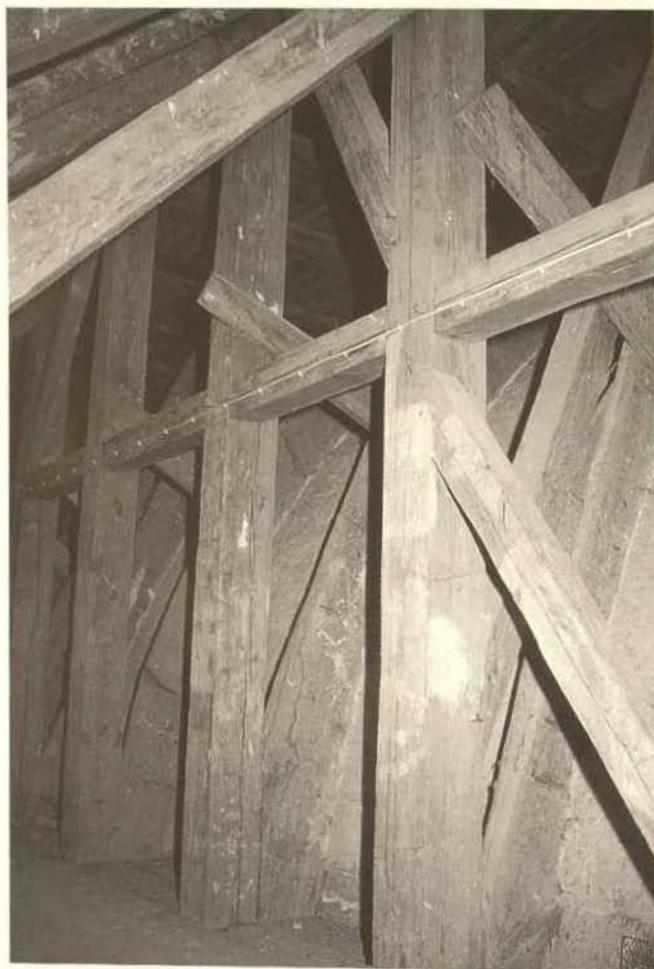
Bezüglich der Beseitigung von Schadensursachen wurde von namhaften, einschlägig erfahrenen Tragwerksplanern im Anschluß an eine eingehende Besichtigung des Rißbildes der Kuppel²², welches Druck aus dem Dachwerk zeigt, vorgeschlagen, der Kuppel etwas «Luft» zu geben: Das Dachwerk (Abb. 7b) müßte im Bereich der Kuppel um ein minimales Maß von etwa 1–2 cm angehoben werden. Dieser Vorschlag hätte in der Ausführung Schwierigkeiten bereitet. Die Anhebung hätte im Bereich des stehenden Stuhles entweder unter den Stielen der polygonal geknickten Fachwerkwände oder oberhalb des Rähms dieser Wände stattfinden müssen. Eine Anhebung im Bereich der Verkämmungen von Rähm und Zerrbalken des oberen Dachs wäre nicht nur denkmalpflegerisch, sondern auch technisch problematisch gewesen, da die Wirksamkeit dieser Verbindungen auf ihrem paßgenauen Ineinandergreifen beruht. Um die Aussteifungswirkung in der Horizontalen (dies ist der Zweck der Verkämmung) wieder zu erreichen, genügt Auskeilen des entstehenden Zwischenraumes nicht. Die Verbindung hätte gänzlich verändert werden müssen. Außerdem würden die innenliegenden Kopfbänder aus ihrem Stirnversatz-Anschluß rutschen, so daß der Knotenpunkt auch hier zusätzlich zu Auskeilungen hätte verbolzt werden müssen, was auch seine Kraftübertragungscharakteristik geändert hätte. Das Einschieben von Distanzplatten unter den Stielen wäre verglichen mit der hier besprochenen Lösung der wesentlich bescheidenere Eingriff gewesen, würde aber für die außen ansetzenden Streben gleiche Auswirkungen wie vorher für das Kopfband haben. In beiden Fällen hätten alle seitlich an die Stiele des stehenden Stuhles genagelten Trägerlaschen der Kuppel gelöst und nach Anhebung wieder angenagelt werden müssen, also auch hier die Aufgabe der ursprünglichen, originalen barocken Verbindung (Abb. 3, 7a).

Abb. 7a. Blick auf die Fachwerkwand des stehenden Stuhles, der die Kuppel umschreibt; deutlich sichtbar die Anhängung der Kuppelspannen über schräge Brettlaschen

Fig. 7a. View of the timber framework of the roofing with vertical posts which circumscribe the dome; the attachment of the dome ribs over the slanted boarding is clearly visible

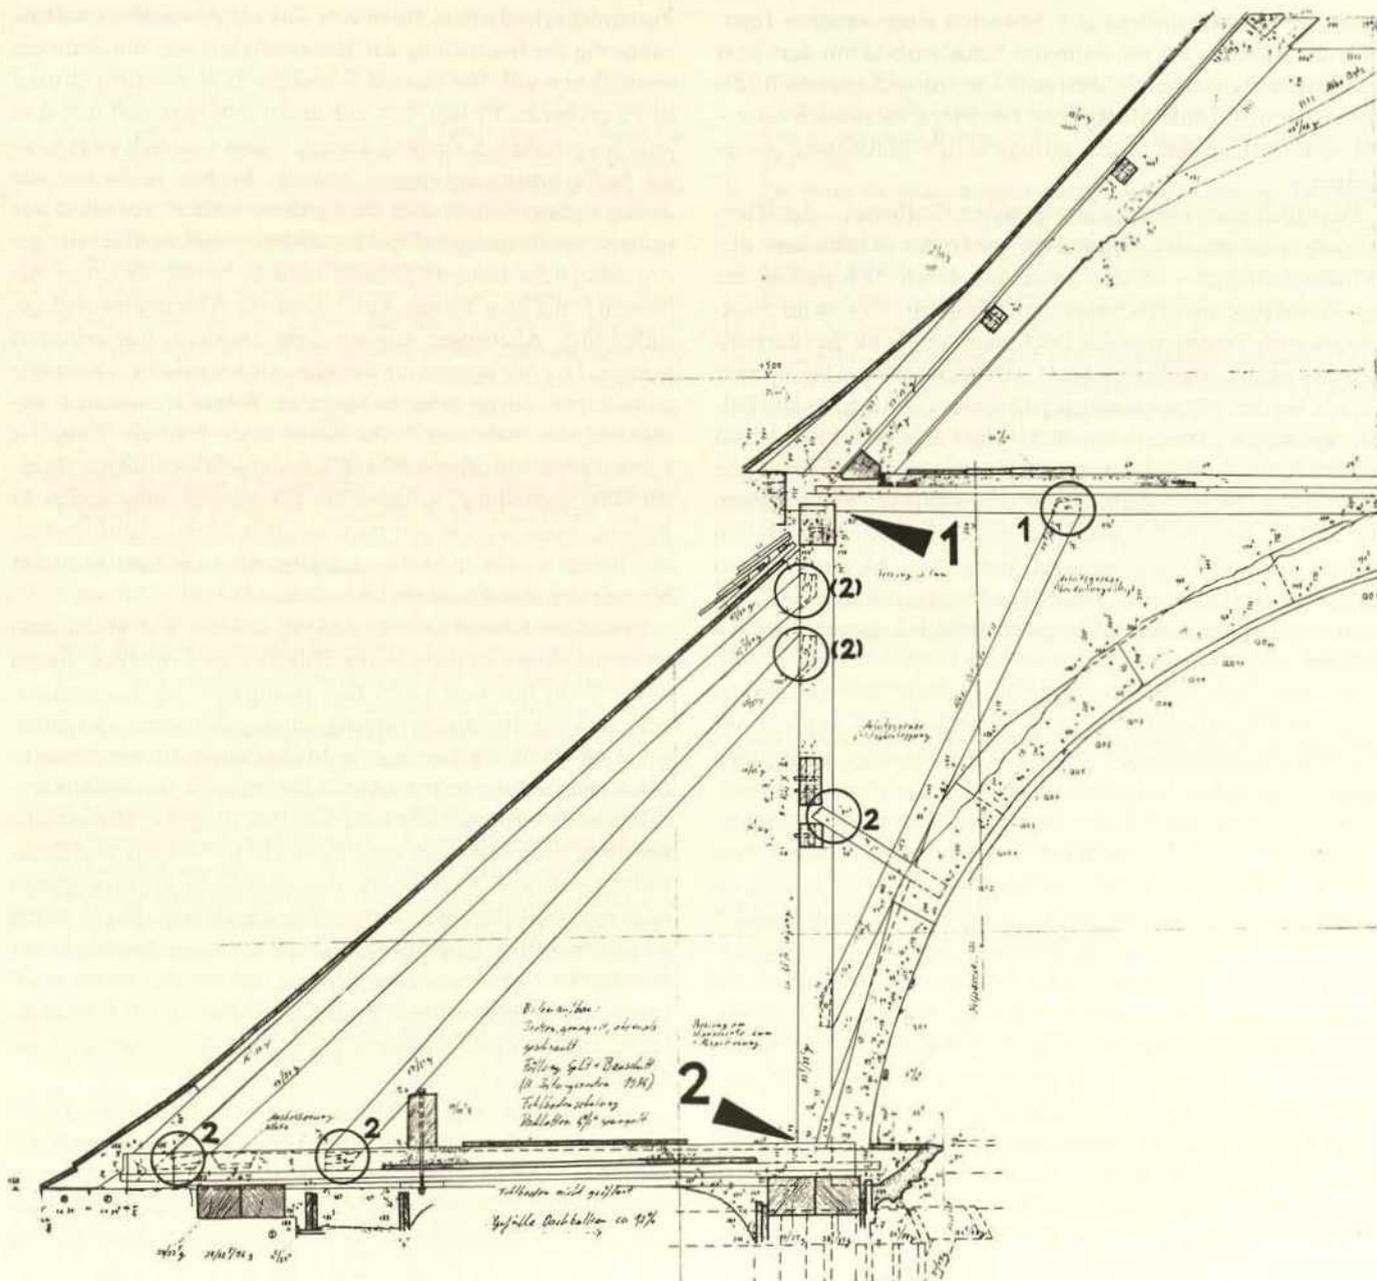
Abb. 7b. Fachwerkwand des stehenden Stuhles, südlicher Bereich; Querschnitt dieser Zone mit Einzeichnung der notwendigen Lösungen von Holzverbindungen bei Anheben des Daches, Alternativen der Variante 1 (1) und Variante 2 (2); Planausschnitt aus Abb. 17, S. 149
 Fig. 7b. Timber framework wall, south zone; cross section of this zone with insertion of necessary wooden joints when the roof is raised; alternatives for variant 1 (1) and variant 2 (2); detail of the plan from fig. 17, p. 149

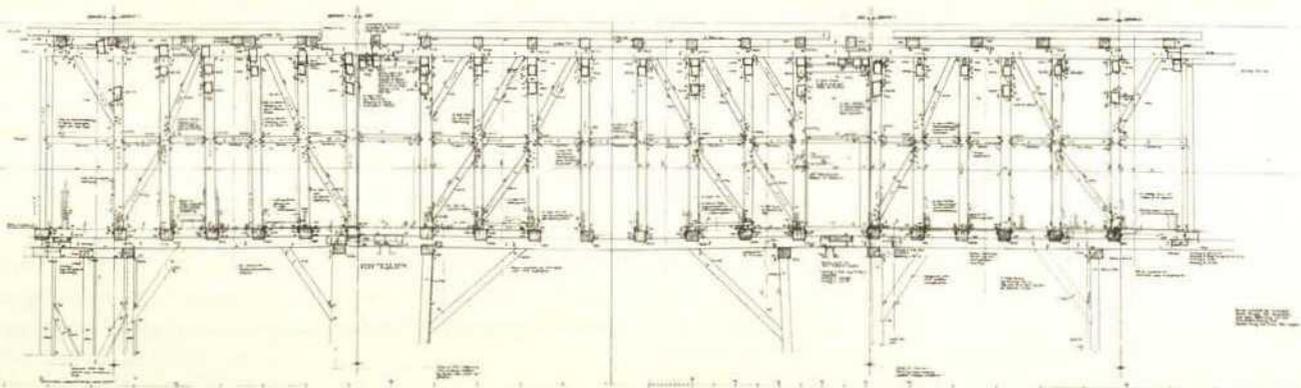
Abb. 7c. Abwicklung der Fachwerkwand des stehenden Stuhles, südlicher Bereich (vgl. Abb. 7b, Fachwerkwand im Schnitt), mit Fortsetzung nach unten (Hauptbestandteile der Kartuschentragkonstruktion); verformungsgetreue Bestandsaufnahme mit Angabe aller Klaffungen, von R. Winkler
 Fig. 7c. Timber framework wall of the roofing with vertical posts, south zone (compare fig. 7b, section of timber framework wall); drawing extended downwards showing main elements of the structure bearing the cartouches; exact measured drawing indicating all gaps, by R. Winkler
