Anmerkungen zu den Aufmaarbeiten an der Dach- und Kuppelkonstruktion

Notes on the Measuring of the Roof and Dome Structure

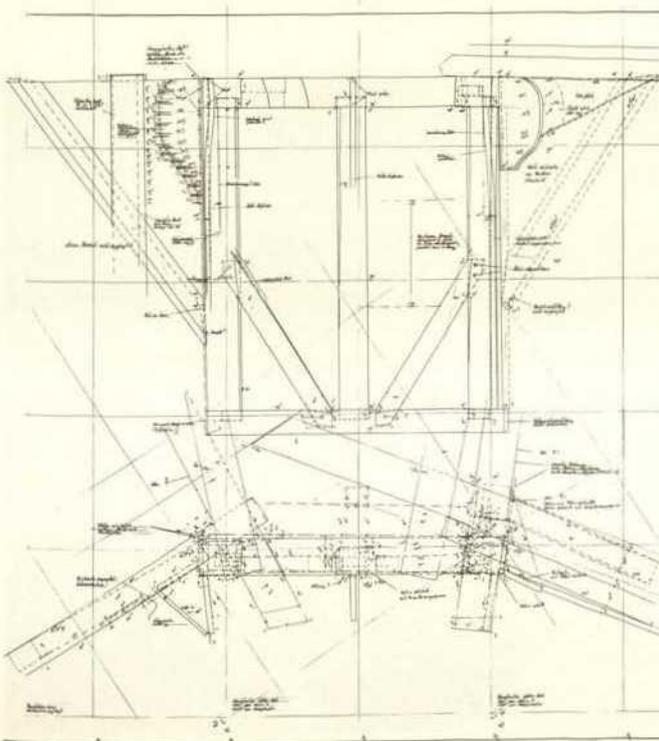
Abb. 1. Unterkonstruktion der Kartusche k; verformungsgerechtes Aufma; Mastab des Originalplanes M=1:10

Fig. 1. Subconstruction of the cartouche k; exact measured drawing; scale of the original plan 1:10

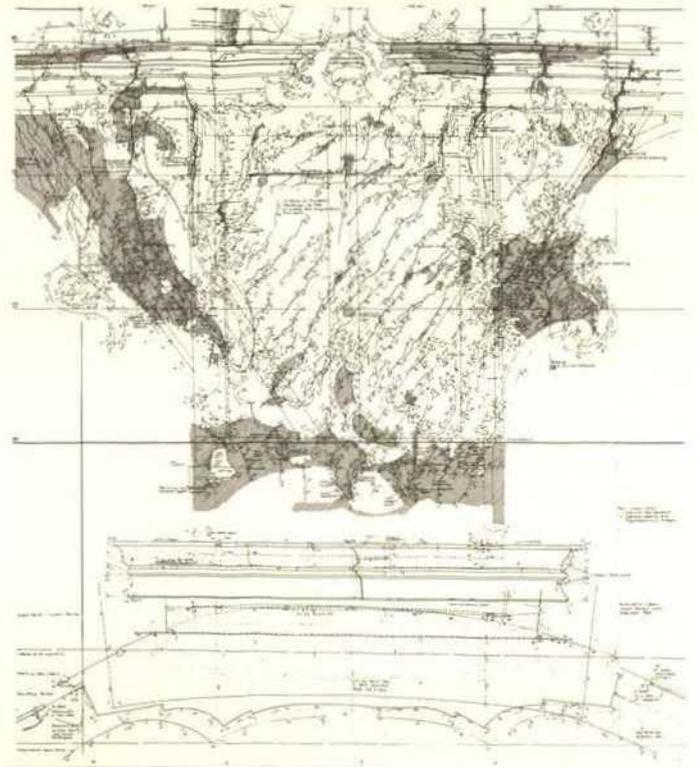
Abb. 2. Schadensplan der Kartusche k; Ansicht des Ribbildes, der hohl-liegenden Stuckpartien und der frheren Ausbesserungen; Mastab des Originalplanes M=1:10

Fig. 2. Plan showing damages on cartouche k; elevation of the crack formations, the detached stucco elements and the previous repairs; scale of the original plan 1:10

An den großen Kartuschen des Zentralraums konnten drei grundsätzliche Typen von Rissebildern festgestellt werden:

1. Zerklüftungen der Putzschale und Schollenbildung mit Abhebungen einzelner Partien bis zu 1,5 cm vom Putzträger. Die Putzablösungen finden sich unmittelbar oberhalb des Gesimses der Pfeilerpaare, dort, wo die Fachwerkgerippe der Umgangsgewölbezone auf der Mauerkrone der Pfeilerpaare stehen. Sie markieren also den Übergang vom Mauerwerk zu der hölzernen Putzträgerkonstruktion.

2. Horizontalrisse in den ausragenden Partien der Kartuschenfelder mit begrenzten Lockerungen und Abriß der Putzstege zwischen den Putzträgerlatten. Die bereits oben erwähnte Stückelung des Kranzgesimsunterbaus an den Kartuschen führte zu einer unzureichenden Lastabtragung und damit zur Überlastung der darunter befindlichen Unterkonstruktion der Putzfläche. Infolgedessen wurden die wenigen Nägel, mit denen die Bretter der Kartuschenunterkonstruktion befestigt sind, teilweise aus den Balken der Fachwerkrahmen gezogen. Das Ausknicken der Putzschale in diesem Bereich kann hierauf zurückgeführt werden (vgl. Abb. 12).

3. Diagonale Rißscharen, die sich in die Kuppelschale fortsetzen.

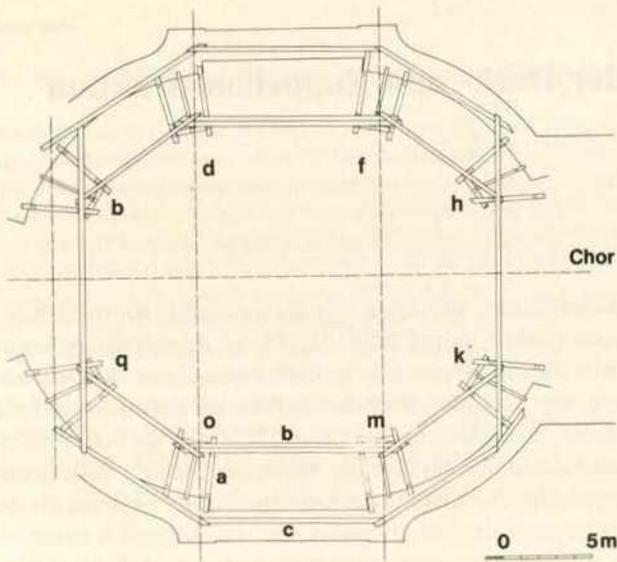
Abb. 3. Grundriß der Zone A (Kartuschenebene), Fachwerke (a) mit darüberliegendem Schwellenkranz (b) und äußerer Schwelle (c); (b, d, f, h, k, m, o, q)

Fig. 3. Plan of zone A (at the level of the cartouches), timber framework (a) with pole plate ring (b) above and outer pole plate (c); (b, d, f, h, k, m, o, q) numbering for the cartouches

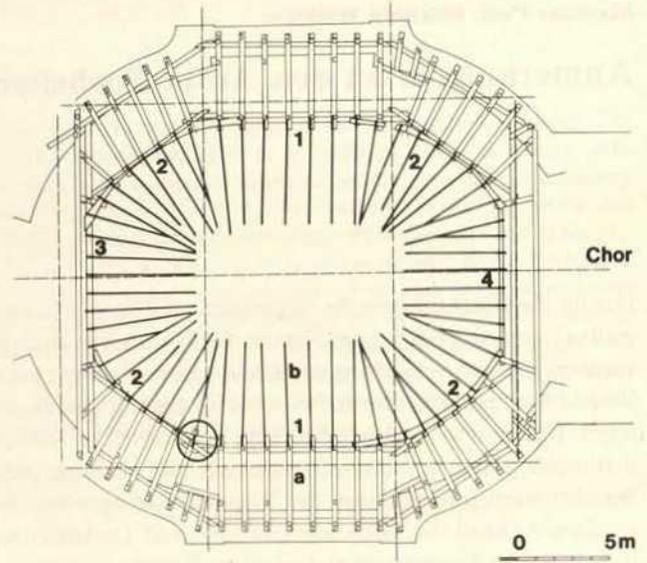
Abb. 4. Grundriß der Zone B, Schwellenkranz mit Balkenlage (a) und Kuppelspannten (b); Fußpunkte der Kuppelspannten auf:

Fig. 4. Plan of zone B, pole plate ring with system of binders and joists (a) and dome ribs (b); base points of the dome ribs on:

Im nördlichen und südlichen Kuppelbereich stehen diese Spanten unmittelbar auf der Dachbalkenlage des unteren Dachteils. An den vier Ecksegmenten ruhen sie jedoch auf Brettern, die dem Kuppelgrundriß entsprechend ausgesägt und auf die Dachbalken genagelt sind, da hier an den Fußpunkten der Spanten größtenteils keine Balken als Auflager zur Verfügung stehen.

Im Westteil der Kuppel sitzen die Spanten direkt auf den Balken des inneren Schwellenkranzes, im östlichen Teil war es wohl so vorgesehen. Hier übernimmt jedoch der erwähnte zusätzlich eingefügte Balken diese Funktion (Abb. 4).

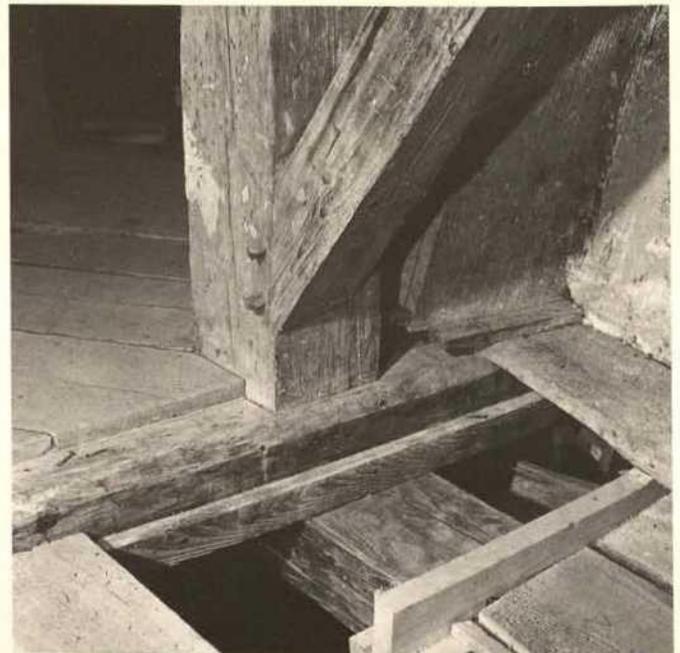
Abb. 5. Übergang Zone A zu B (zur Position vgl. Abb. 4, eingekreister Bereich), Schwellenkranz mit darauf liegendem Dachbalken und Fachwerkstiel, die Spante der Kuppelschale steht hier auf einem zusätzlich eingefügten Brett (vgl. Abb. 4, Pkt. 2)

Fig. 5. Transitional zone from A to B (compare fig. 4, circled zone) pole plate ring with roof beam on top of it and timber framework post, the rib of the dome shell standing her on an additionally inserted board (compare fig. 4, point 2)

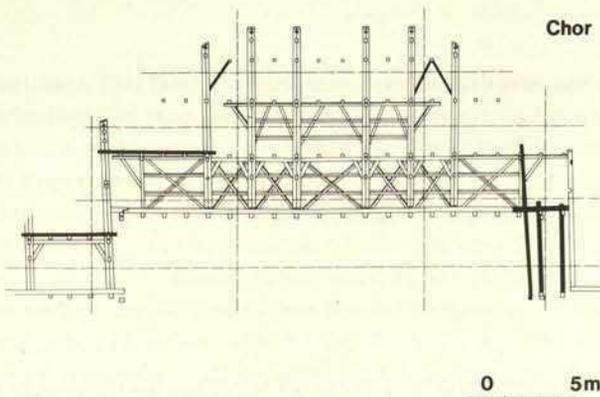
Abb. 6. Längsschnitt durch den Dachstuhl über dem Gemeinderaum; die zusätzlichen Bauglieder schwarz angelegt

Fig. 6. Longitudinal section of the roof structure above the congregational space; the added construction elements are indicated in black

Das Aufmaß zeigt, daß die Grundrißgeometrie des Dachtragwerkes größtenteils mit der Geometrie der Mauerkronen des Zentralraumes übereinstimmt. Bei genauerer Betrachtung wird jedoch sichtbar, daß sich die Länge des Dachtragwerkes nicht genau mit der entsprechenden Ost-West-Ausdehnung des Zentralraumes deckt, denn in den Übergangsbereichen zum Chor liegt der äußere Schwellenkranz näher an der Außenkante des Mauerwerkes als im westlichen Teil. Auch tragen hier an Stelle der auf die Streben gelegten Sparren die Streben selbst die

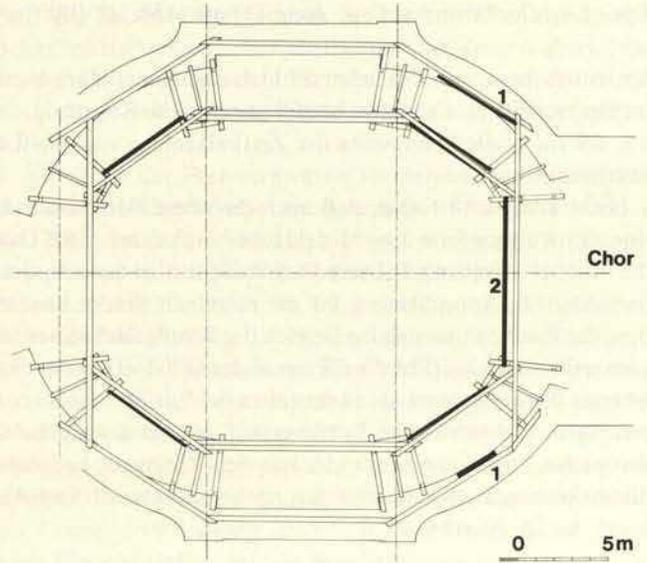
Abb. 7. Grundriß der Zone A, Fachwerkgerüst mit darüberliegenden Schwellenkränzen; die zusätzlichen Bauglieder schwarz angelegt

Fig. 7. Plan of zone A, timber framework with pole plate ring above it; the added construction elements are indicated in black

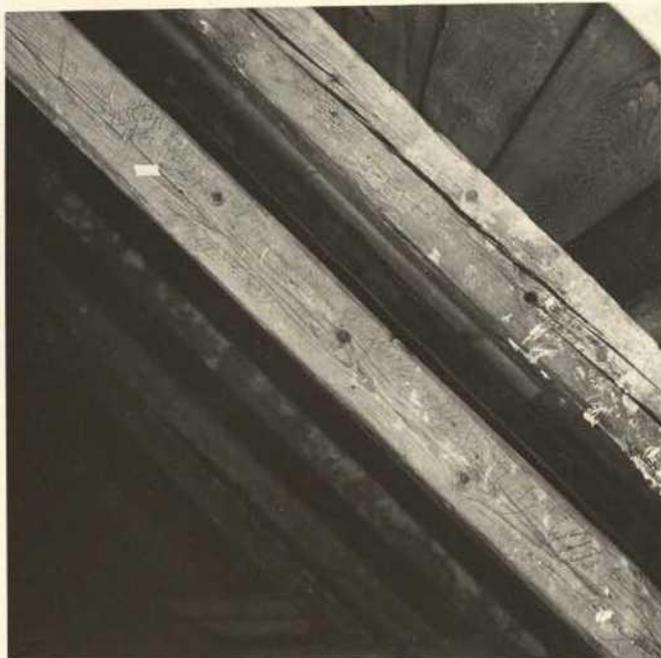
Abb. 8. Rötelschrift: «Josef Mang Zimmergesell zu Schongau» an der südlichen Strebe des Hängewerks III

Fig. 8. Inscription in red chalk on the south brace of hanging truss III: «Josef Mang Zimmergesell zu Schongau»

An der südlichen Strebe des Hängewerks III ist die Rötelbeschriftung «Joseph Mang Zimmergesell zu Schongau 1751» angebracht (Abb. 8). Die Hängesäule des gleichen Binders trägt im oberen Bereich die Jahreszahl 1751, ebenfalls in Röteln (Abb. 9).

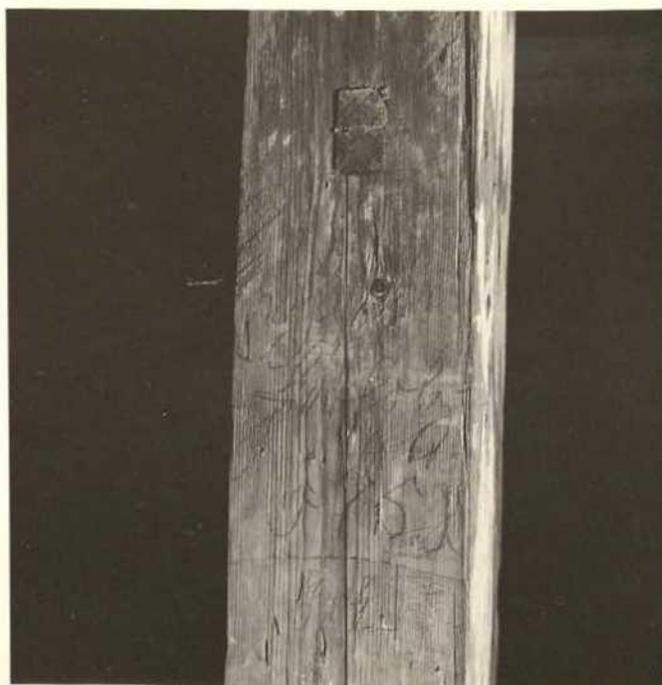
Abb. 9. Rötelschrift: «...1751» an der Mittelsäule des Hängewerks III

Fig. 9. Inscription in red chalk: «...1751» on the center column of hanging truss III

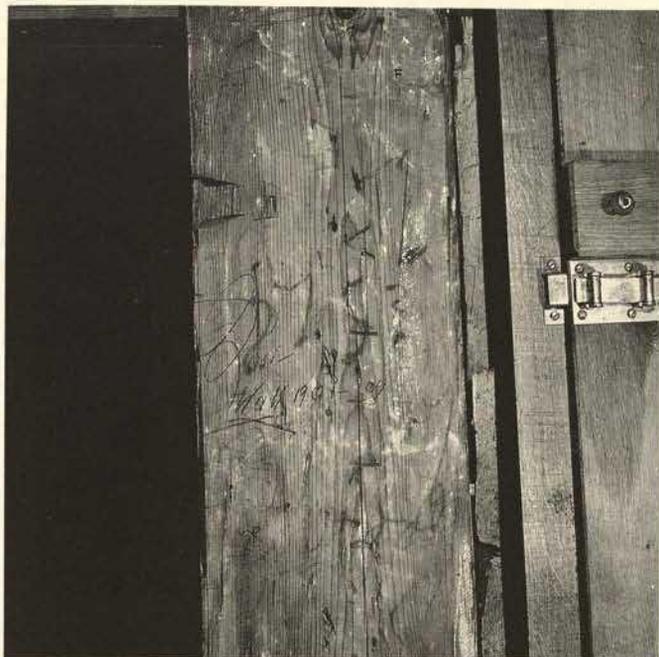
Abb. 10. Kohleinschrift: «1753 J Mang» an einer Stütze der südlichen Fachwerkwand

Fig. 10. Inscription in charcoal on a column of the south timber frame wall: «1753 J Mang»

An den südlichen Fachwerkstielen des unteren Daches finden sich zwei mit Kohle geschriebene Jahreszahlen 1753, eine davon mit dem Namenszug J. Mang (Abb. 10).

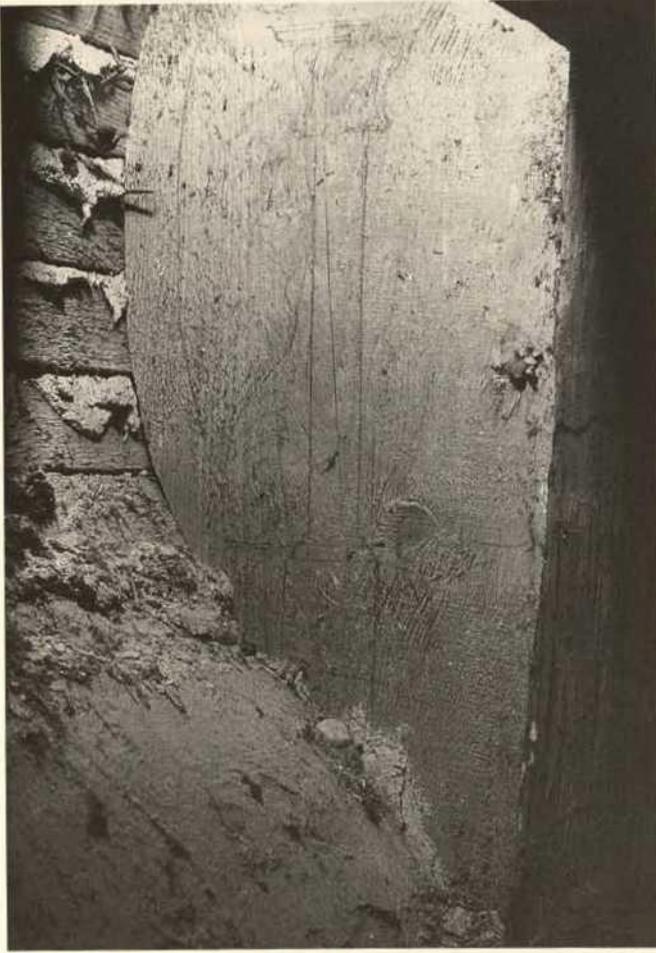
Abb. 11. Unterkonstruktion der Kartusche f; an das Fachwerk genageltes, ausgeschnittenes Brett mit Putzträger; auf dem Brett Rötelskizze (vgl. Abb. 12)

Fig. 11. Subconstruction of cartouche f; cut board with lathing, nailed onto the timber frame work; drawing in red chalk on the board (compare fig. 12)

Die Aufwölbung der Kartuschenfelder wird durch ausgesägte und an den Fachwerkstielen der Umgangsgewölbekonstruktion befestigte Bretter gebildet (Abb. 11). Die ebenen Innenflächen der Binnenräume zwischen den Gewölben der Umgangskapellen bestehen aus einfachen Bretterverkleidungen.

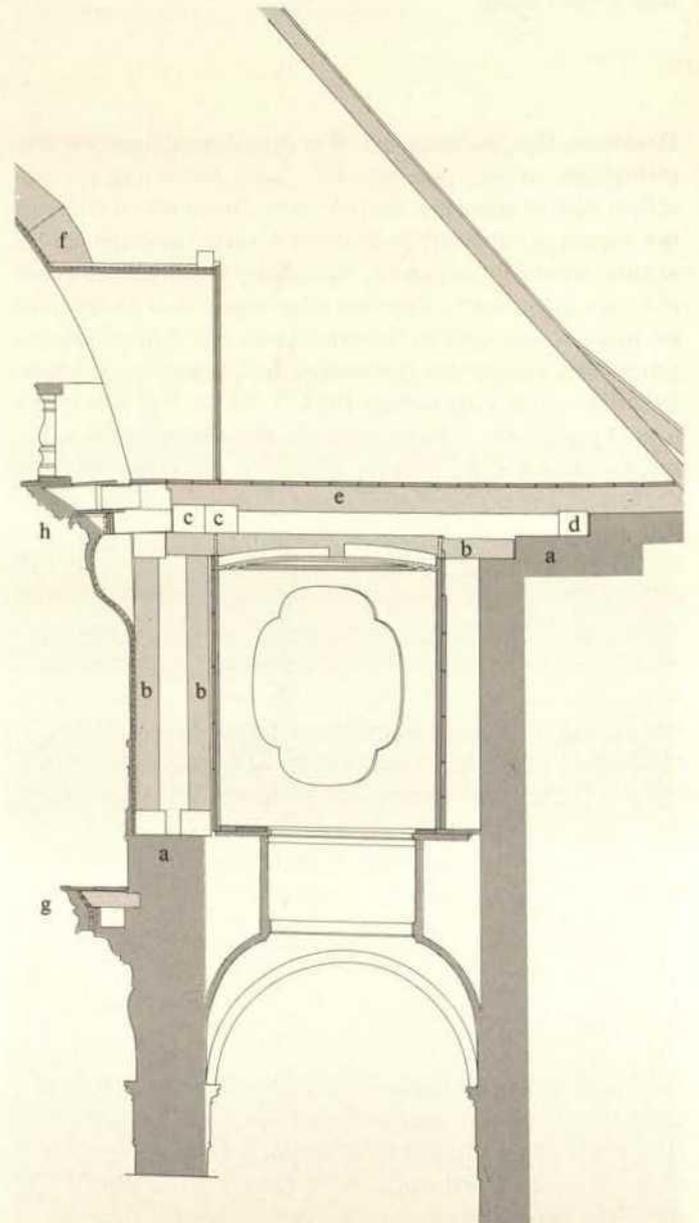
Abb. 12. Querschnitt durch die Kartusche d und die dahinterliegenden Bereiche des Kapellenkranzes bis zur Außenwand; vereinfachte Umzeichnung eines verformungsgerechten Aufmaßes; Maßstab des Originalplanes M=1:10, Mauerkrone (a), Fachwerkrahmen (b), innerer Schwellenkranz (c), äußere Schwelle (d), Dachbalken (e), Spanten mit Kuppelschale (f), Unterkonstruktion Gesims (g, h)

Fig. 12. Cross section through cartouche d and the chapel behind it up to the outer wall; simplified redrawing of an exact measured plan; scale of the original plan 1:10; masonry wall crown (a), timber framework (b), inner pole plate ring (c), outer pole plate (d), roof beam (e), rib with dome shell (f), subconstruction of the cornice (g, h)

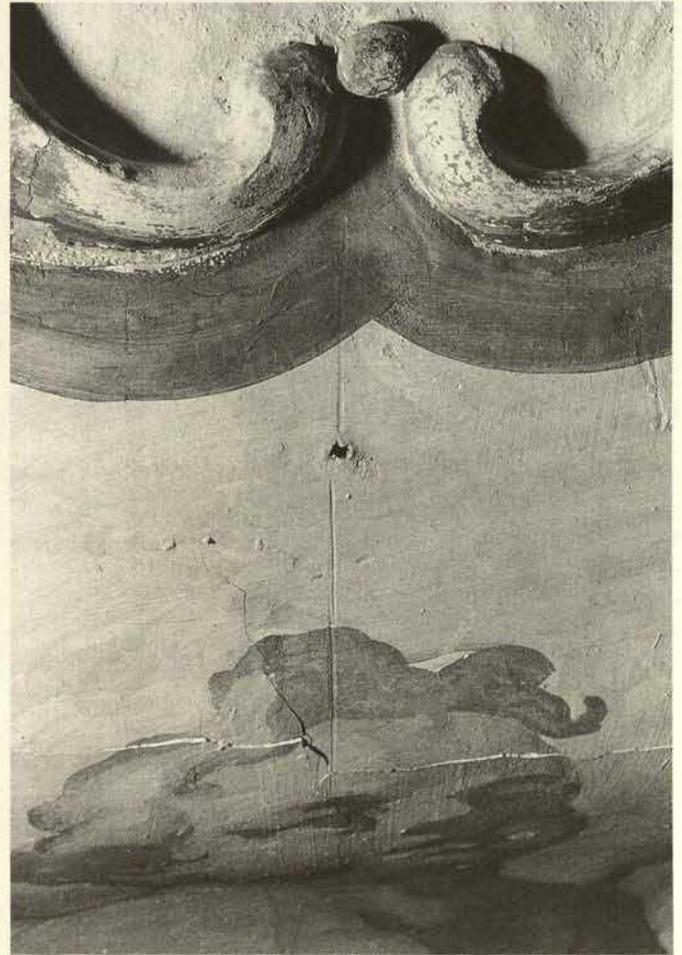
Abb. 13. Kartusche q; Ritzung mit Einstichloch in der Bildfläche

Fig. 13. Cartouche q; incising with a puncture in the picture surface

In der Mitte der Kartuschenfelder ist zudem eine vertikale Ritzlinie gezogen. Im oberen, vorgewölbten Teil befindet sich auf dieser Ritzlinie ein Einstichloch (Abb. 13). Es liegt nahe anzunehmen, daß es sich dabei um Markierungen handelt, mit denen die zwei im Wechsel sich wiederholenden Kartuschenwürfe auf den Zwickelflächen fixiert worden sind. Der Putzaufbau der Kartuscheninnenflächen entspricht dem des Deckengemäldes der Kuppelschale.

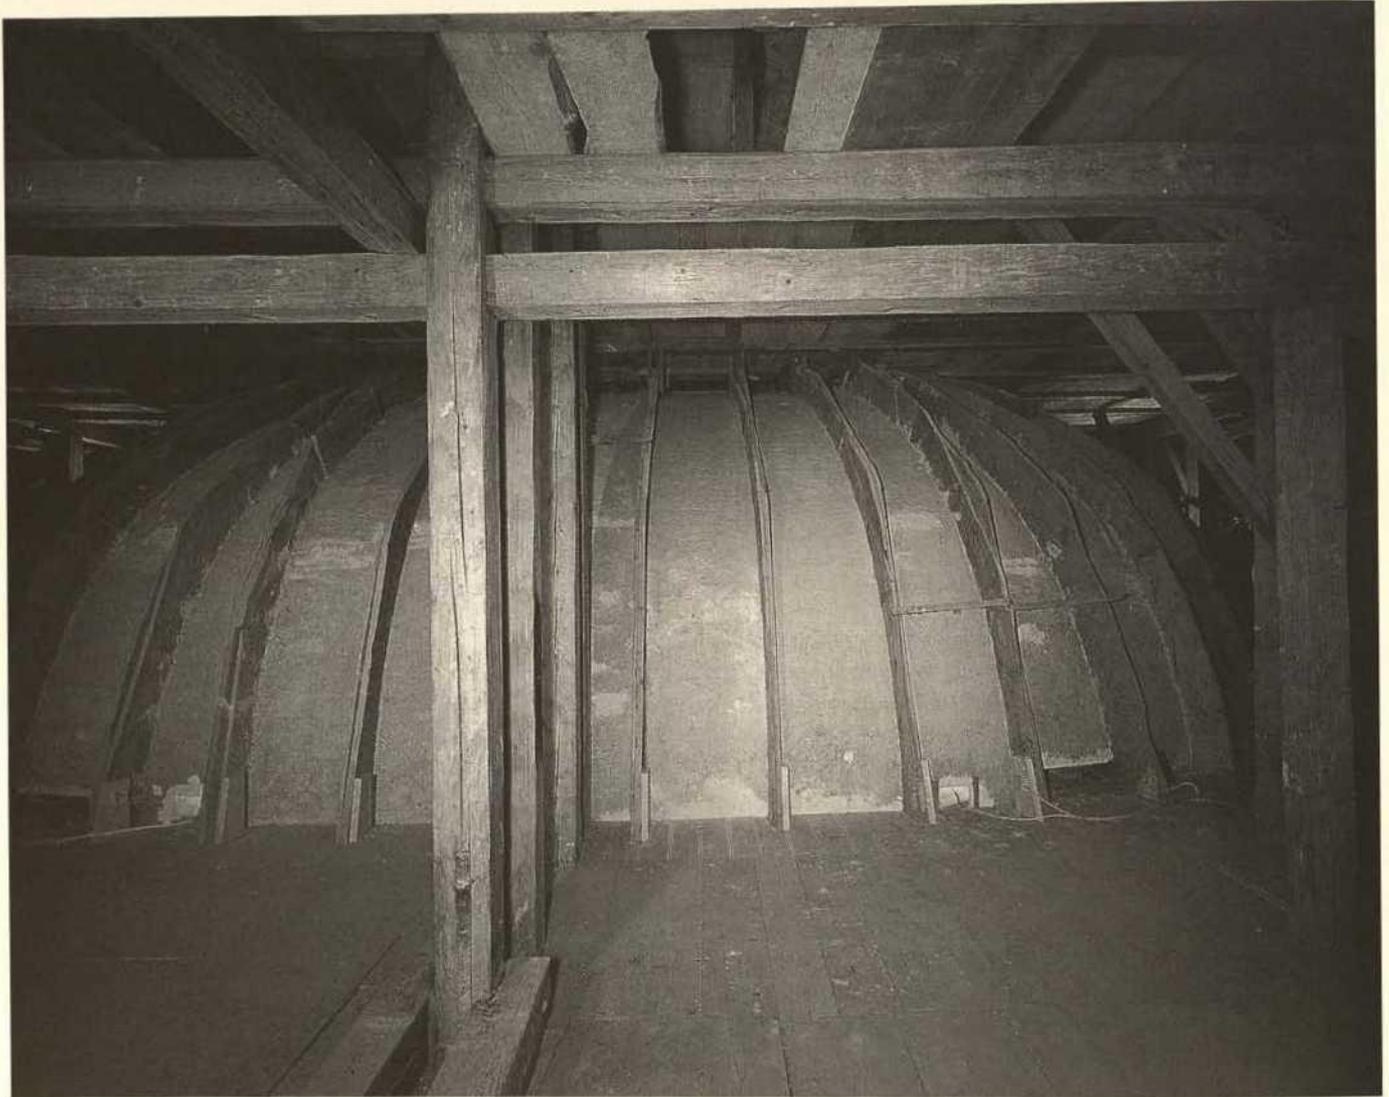
Abb. 14. Außenseite der Kuppelschale, Zone B / Fig. 14. Exterior of the dome shell, zone B

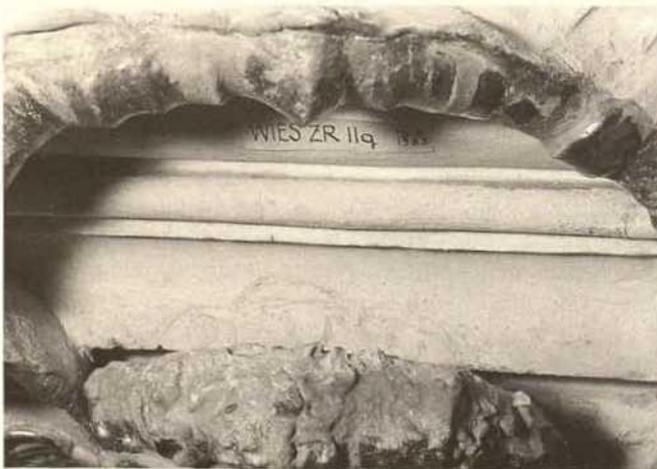
Abb. 15. Kranzgesims an der Kartusche q; Bleistiftvorzeichnung für die Stuckierung

Fig. 15. Cornice on cartouche q; preliminary drawing in pencil for the stucco work

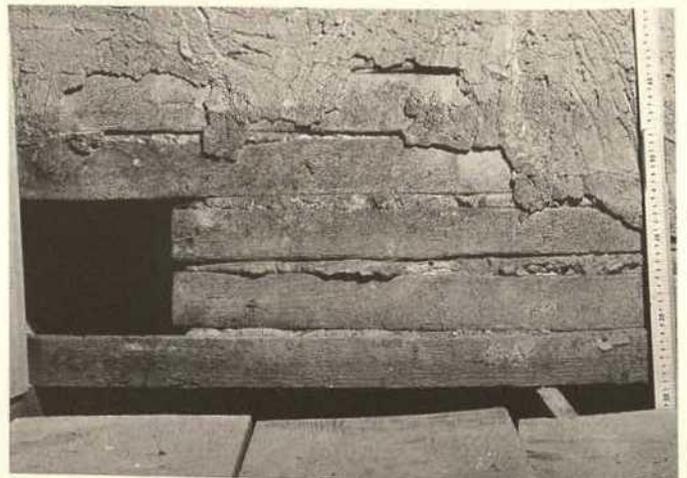
Abb. 16. Außenseite der Kuppelschale am Fußpunkt mit dünner see-grashaltiger Kalkmörtelschicht

Fig. 16. Exterior of the dome shell at the foot with thin layer of lime mortar with sea grass

Der Putz der Kuppelunterseite ist zweilagig. Ein Kalkmörtel mit Kälberhaaren dient als Putzgrund. Für die Freskomalerei ist feinerer Kalkmörtel als Oberputz verwendet. Vom Dachraum her wurde die Kuppel zwischen den Spanten mit einer Schicht aus Kalkmörtel und Seegras überzogen (Abb. 16).

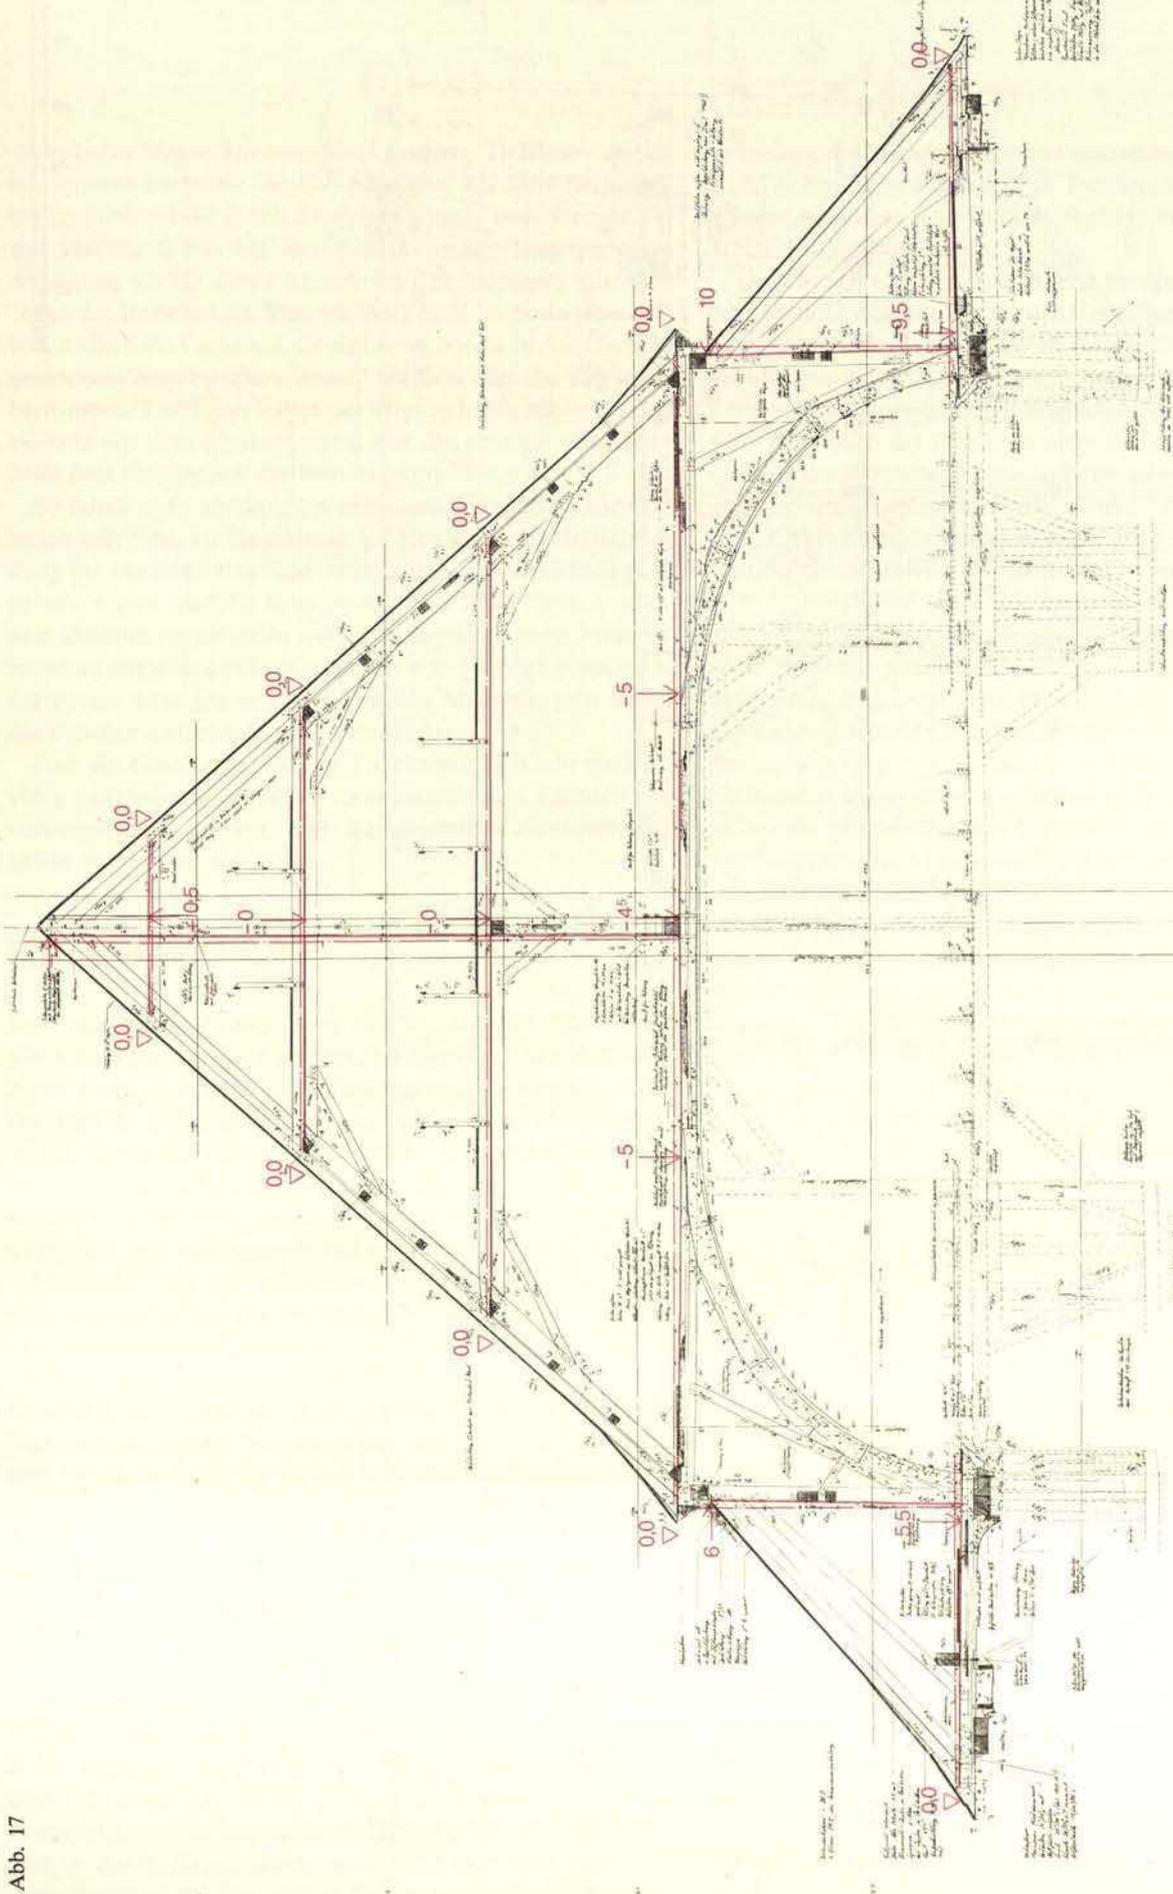
Abb. 17

Die Fachwerkstrukturen der Zone A weisen, soweit sie überhaupt vermessen werden konnten, keine einheitliche Verformungstendenz auf. Die Richtungsänderung der Stiele kann auch mit dem Abbund und dem Aufrichten in Zusammenhang gebracht werden.

Auffällig bei der Durchbiegung der langen Balken des inneren Schwellenkranzes, der die Konstruktion der Zone A abschließt, ist, daß diese am südlichen Fachwerkrahmen mehr als doppelt so groß ist wie am nördlichen, nämlich 11 cm gegenüber 4,5 cm.

Alle Stiele der Fachwerkwände im Bereich des unteren Daches weisen in ihrem Verformungsverhalten ähnliche Tendenzen auf. Bis auf einen Stiel sind sie alle nach innen, also zur Kuppel und unterschiedlich stark nach Westen geneigt.

Abb. 17. Querschnitt Dachwerk und Kuppel, verformungsgerechtes Aufmaß, Maßstab des Originalplanes M=1:25, mit Eintragung der wichtigsten Formabweichungen ▷

Fig. 17. Cross section of the roof structure and dome, exact measured drawing, scale of the original plan 1:25, with notes indicating the most significant deviations ▷
