Die Wies im Blick des Tragwerkingenieurs

Die Wies from the Perspective of a Structural Engineer

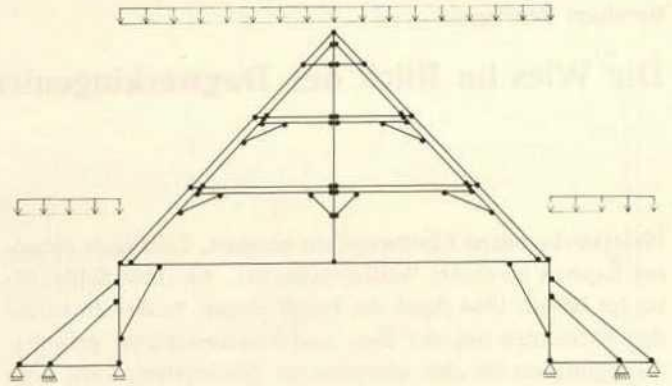
Abb. 1. Stabwerksystem Dachstuhl, vertikale Last

Für die Computerberechnung wird der Dachstuhl aus 73 Stäben und 51 Knoten generiert und mit den oben beschriebenen Lasten beaufschlagt (Abb. 1 und 2).

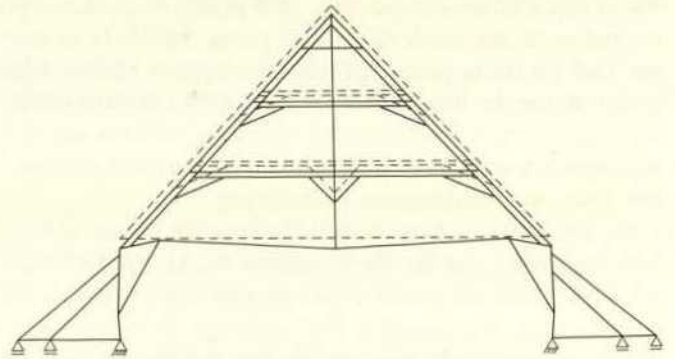
Abb. 3. Verformung aus vertikaler Belastung (überhöht)

Zunächst die Frage nach dem Verhalten der Decke bei den verschiedenen Grenzfällen. Es zeigt sich, daß bei den Grenzfällen «weiche» und «steife» Schale gleichartige Tragweisen vorliegen. In vertikaler Richtung ist die Deckenschale sehr viel weicher als die Dachkonstruktion, sie wird sich also immer an den Dachstuhl hängen. Wenn sich der Dachstuhl setzt, geben die Aufhängepunkte der Deckenschale nach, sie muß dann ihr Eigengewicht vermehrt selbst abtragen. Ausschlaggebend für die dadurch hervorgerufene Änderung des Tragverhaltens der Decke sind die Maße der vertikalen Bewegungen des Dachstuhl, der Statiker spricht in diesem Fall bezogen auf die Schale, die am Dachstuhl befestigt ist von «Auflagersenkungen». Die Dachstuhlsetzungen wurden mit den vorne geschilderten Ansätzen einschließlich der Schwind- und Kriechverformungen mit ca. 2,5 cm in den Außenauflagern und über 4,5 cm in Dachstuhlmitte berechnet (Abb. 3).

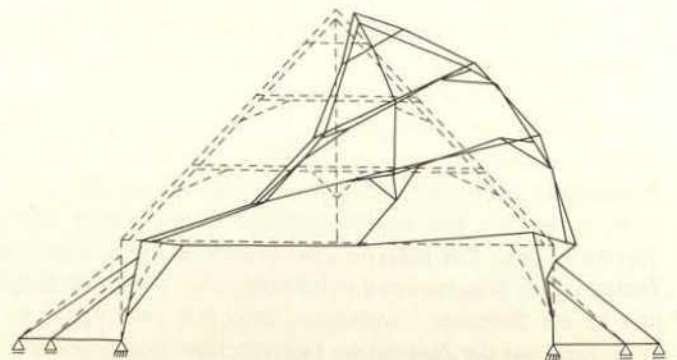
Abb. 4. Verformung aus Windlast (überhöht)

Als Belastung in vertikaler Richtung werden die Eigengewichte der Dach- bzw. Deckenflächen angesetzt, im Dachstuhl zusätzlich das Eigengewicht der Konstruktion. Horizontale Lasten ergeben sich aus Winddruck und Windsog (siehe Abb. 4).

Die theoretische horizontale Bewegung des Dachstuhls bei Windlast liegt bei ca. 3,5 cm (Abb. 4), wird jedoch durch die Kopplung mit der Decke reduziert, es entstehen horizontale Kopplungskräfte, die die Decke belasten. Auf diese Lasten reagiert die Deckenschale wesentlich steifer als der Dachstuhl. Im Grenzfall der »weichen« Schale übernimmt sie ca. 70% der

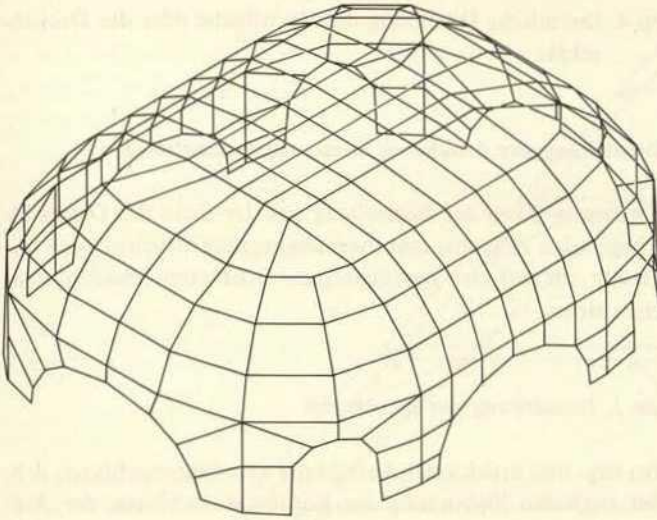
Abb. 5. Finite Elemente System Deckenschale
Fig. 5. Ceiling shell as finite element system

Die Deckenschale wird mit 196 Schalenelementen zwischen 236 Eckpunkten dargestellt (Abb. 5). Ausgesprochen schwierig faßbar sind die geometrischen und materialbezogenen Besonderheiten der Deckenschalenelemente. Hier ist die Analyse des Verhaltens eines Mischwerkstoffes aus Holz und Kalkputz erforderlich, bei dem zusätzlich berücksichtigt werden muß, daß dieser Werkstoff eine gerichtete Struktur hat, nämlich Steifigkeiten, die in Richtung der Latten deutlich größer sind als quer dazu (der Bauingenieur spricht von «orthotropem» Material). Bekannte Eingangsgrößen sind die Materialkennwerte der Holzbestandteile und die Bruchspannungen vergleichbarer Putzarten, experimentell ermittelt an Probekörpern, die nach «Originalrezept» hergestellt wurden (Dissertation von M. Ullrich 1975). Aus den Bruchspannungen kann der für die Berechnung wesentliche Elastizitätsmodul größenordnungsmäßig erfaßt werden.

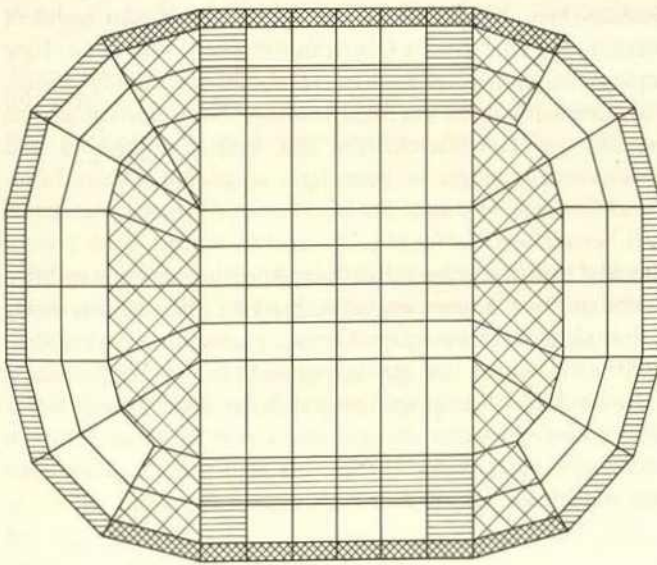
Abb. 6. Bereiche mit rißgefährdenden Spannungen (Draufsicht)
Fig. 6. Areas with tensions causing danger of cracks (top view)

Bereiche, in denen rißgefährdende Spannungen auftreten, sind in Abbildung 6 dargestellt.

- Im Bereich 1 erreichen die Zugspannungen gerade die Größenordnung der Bruchspannung. Der maßgebende Lastfall ist die Überlagerung a), also die Einflüsse des Dachstuhls vertikal und horizontal.
 - Im Bereich 2 liegen die Spannungen annähernd beim doppelten, im Bereich 3 sogar über dem dreifachen Wert der Bruchspannung. Diese Spannungen ergeben sich aus Überlagerung b), also der vertikalen Dachstuhlbewegung mit gleichzeitiger Temperatursenkung.
- Die Rißgrößen werden dabei vom Haarriß (Bereich 1) bis zum einige Millimeter starken Riß (Bereich 3) reichen.

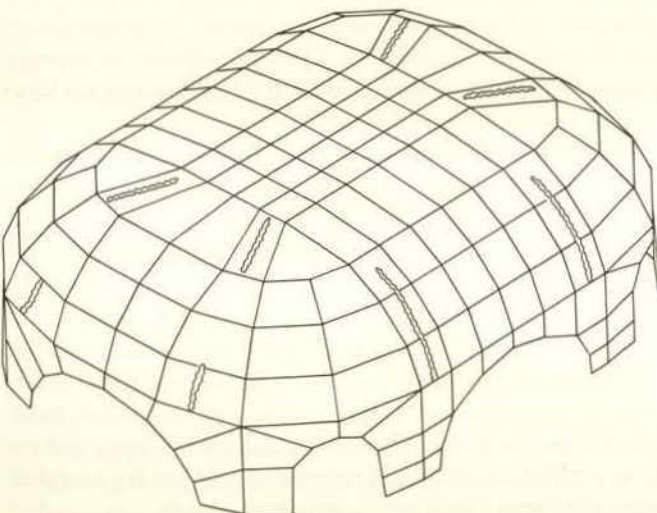
Abb. 7. Rißverteilung (Zustand II)
Fig. 7. Distribution of the cracks (condition II)

Die Folgerung, daß alle Elemente, in denen Spannungen über der Bruchgrenze auftreten, reißen werden, ist naheliegend, aber nicht richtig. Vielmehr ist anzunehmen, daß in jedem der gefährdeten Bereiche zunächst das Element mit der größten Spannung als erstes reißen wird und sich danach die Zugspannungen auch in den Nachbarelementen reduzieren. Deshalb wird die Deckenschale erneut berechnet, dieses Mal im gerissenen Zustand (der Bauingenieur sagt «Zustand II»). Die Lage der als gerissen angenommenen Elemente ist in Abbildung 7 gezeigt.

Die in der Wies festzustellenden Rißverläufe stimmen im wesentlichen mit dem hier theoretisch ermittelten Rißbild überein. Die großen Risse parallel und senkrecht zu den Rändern können damit eindeutig erklärt werden.
