Die Konservierung der Portale und Säulen aus Sandstein

Conservation of the Sandstone Entrance Portals and Columns

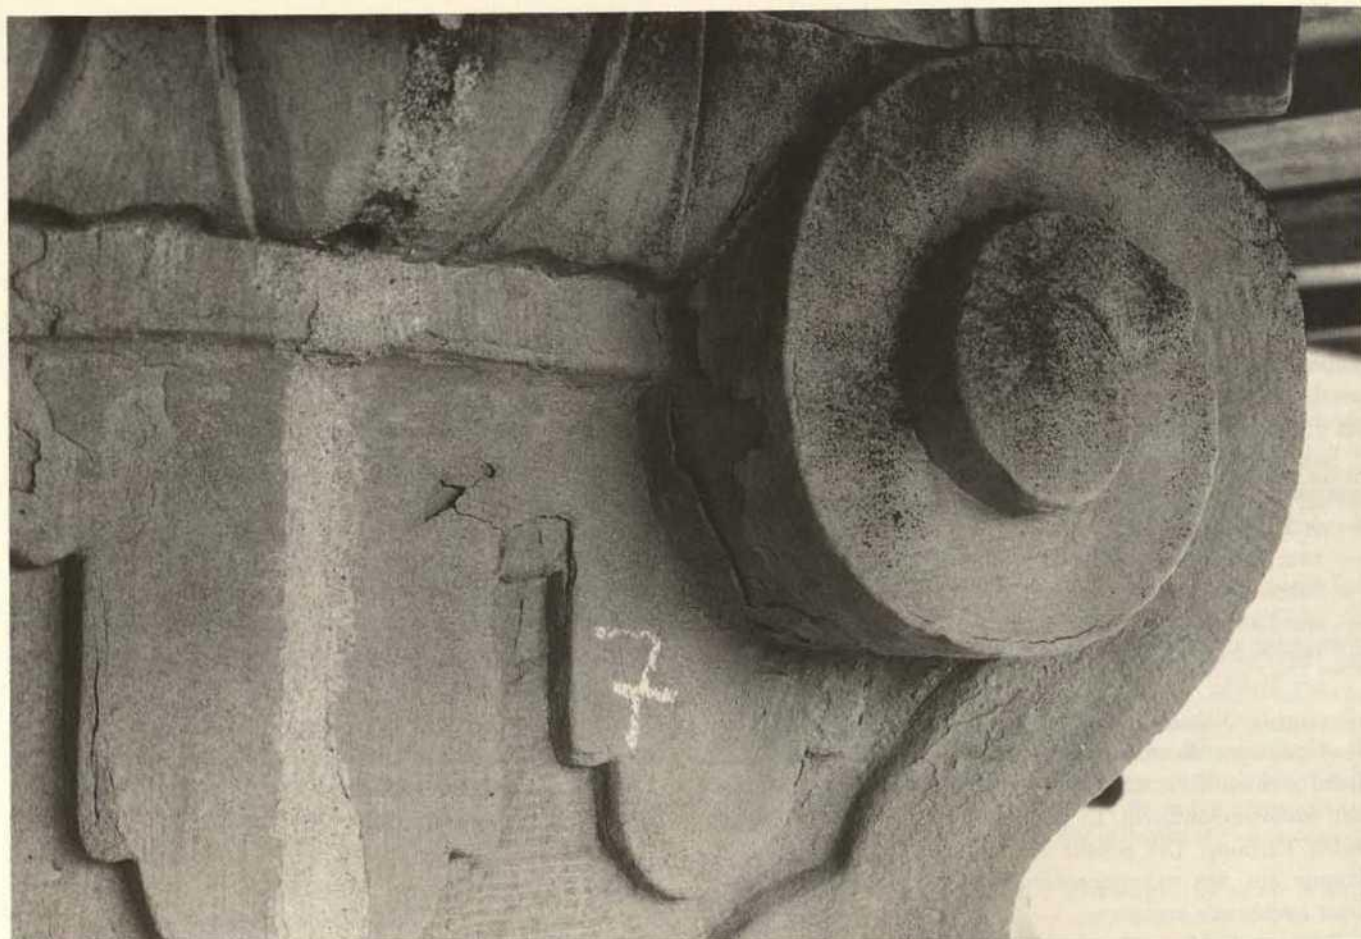
An der Wieskirche finden sich an allen oben genannten Bauteilen annähernd die gleichen Schadensbilder. Sehr auffällig ist die Schalenbildung, welche besonders deutlich an der Vorderseite der Säulen hervortritt. Diese Schalen haben eine Stärke von 2–4 mm. Sie finden sich aber auch an vielen anderen Stellen, so z. B. an den Kapitellen der Säulen (Abb. 1) und an dem gesprengten Giebel oberhalb des Hauptportals.

In den geschützten Bereichen haben sich feinteilige Abschuppungen gebildet. Dieses Schadensbild tritt insbesondere an der Unterseite von Voluten, an der Unterseite der Säulenwülste und in ganz besonders großem Ausmaß an den Rückseiten der Säulen auf.

Von allen drei Produkten ist bekannt, daß ihre Wirkung vornehmlich auf die Oberfläche begrenzt bleibt und daß – insbesondere mit Wasserglas – keine hohen Eindringtiefen erreicht werden. Man kann deshalb davon ausgehen, daß die Maßnahmen von 1967 die Oberflächen der Säulen so stark verändert haben, daß unter der Einwirkung der klimatischen Exposition die jetzt an der Wetterseite zu beobachtenden Schalen entstanden sind.

Abb. 1. Ausschnitt einer Volute; die Schadensbilder umfassen Schalenbildung, Absanden und Risse entlang von Kanten

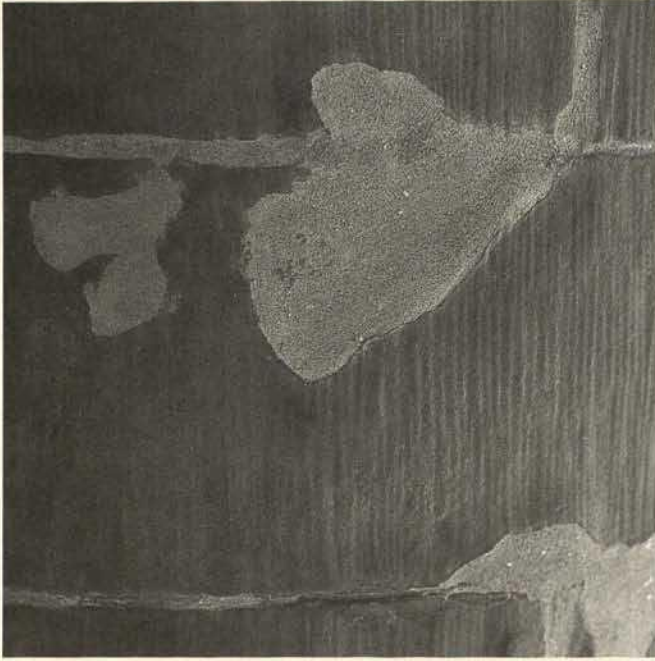
Abb. 2. Dokumentation der Arbeiten zur Sicherung von Schalen; das Schließen von Abplatzungen und die Anböschung von Schalen

Bei der Sicherung der Schalen wird wie folgt vorgegangen: Die Schalen und der Umgebungsbereich der Schalen werden mit Kieselsäureester gefestigt. Nach einer Wartezeit von etwa 14 Tagen werden die aufstehenden Ränder mit Minéros angeböschet. Die Anböschung wird fließend gestaltet, so daß bei der abschließenden Farbfassung die scharfkantigen Ränder nicht hervortreten. Auch wird die Anböschung so ausgeführt, daß Regenwasser abfließen kann. Im Verlauf der Arbeiten wird dieses Vorgehen dahingehend verändert, daß an Stelle von Minéros zur Anböschung Kalkmörtel verwendet wird. Für dessen bessere Haftung wird Plextol, eine Acrylharzdispersion, zugesetzt.

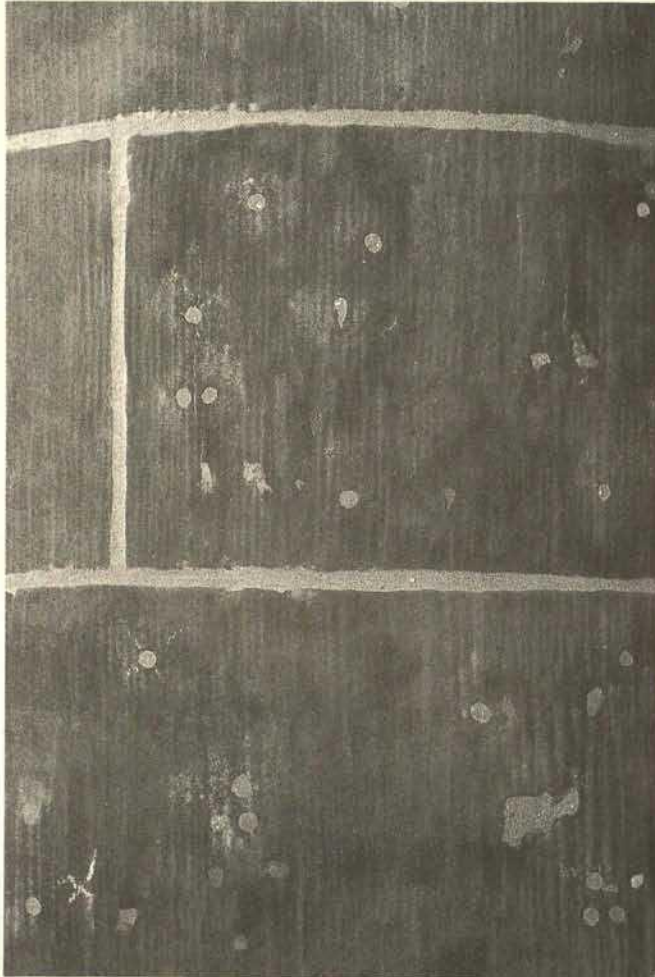
Abb. 3. Dokumentation der Arbeiten zur Sicherung von Schalen; Löcher zur Aufnahme der Polyurethandübel; noch sichtbare Durchfeuchtung nach der Injektage von Ledan

Nach Aushärtung der Anböschung wird in den Hohlraum hinter der Schale Ledan eingepreßt. Ledan ist ein in der Wandmalerei häufig verwendetes Hinterfüllmaterial. Es handelt sich um einen hydraulisch bis hochhydraulischen Kalk mit sehr feinem Zuschlag aus Quarz- und Marmormehl. Dickere Schalen erhalten zusätzlich eine mechanische Stabilisierung mit einem Polyurethandübel, der in ein dünnes Bohrloch eingespritzt wird. Die Oberfläche des Polyurethandübels wird leicht mit Sand bestreut, so daß sie optisch nicht in Erscheinung tritt. Auf den Abbildungen 2, 3 und 4 sind diese Arbeitsschritte abgebildet. Absandungen werden mit Kieselsäureester partiell gefestigt. Nicht zu festigende kleine Schuppen sollen im Anschluß an die Festigung mit einer weichen Bürste abgebürstet werden.

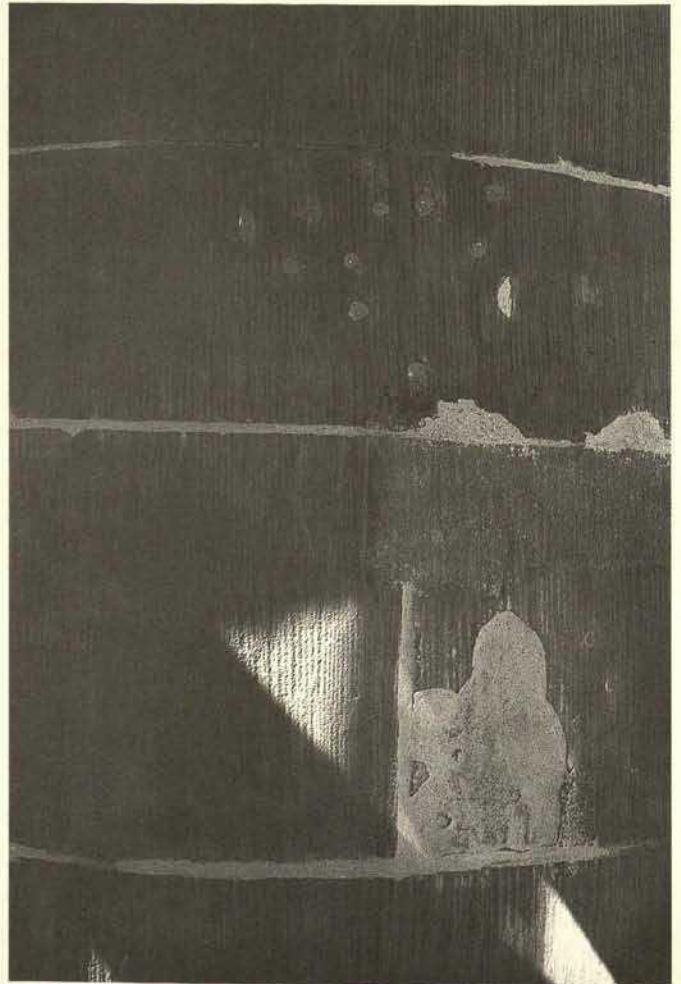
Abb. 4. Dokumentation der Arbeiten zur Sicherung von Schalen; die Anböschung der Schalen und die Dübellöcher nach der Trocknung; angepasster Mörtel zur Ausbesserung schadhafter Fugenbereiche

Dünne Risse entlang den Scheitellinien von Kanten, Profilen und Säulenwülsten sind mit Mischungen von Kieselsäureester und Sand eingeschlämmt und damit verfüllt worden. Fugenerneuerung und Ausfüllungen erfolgten mit einem hydraulischen Mörtel der Mörtelgruppe 2 der Zusammensetzung 2,5 Raumteile Sumpfkalk + 0,5 Raumteile Weißzement + 9–10 Teile Zuschlag.
