Zur Befunduntersuchung der Raumschale

Investigations on the Interior Surfaces

Farbtafel XVII

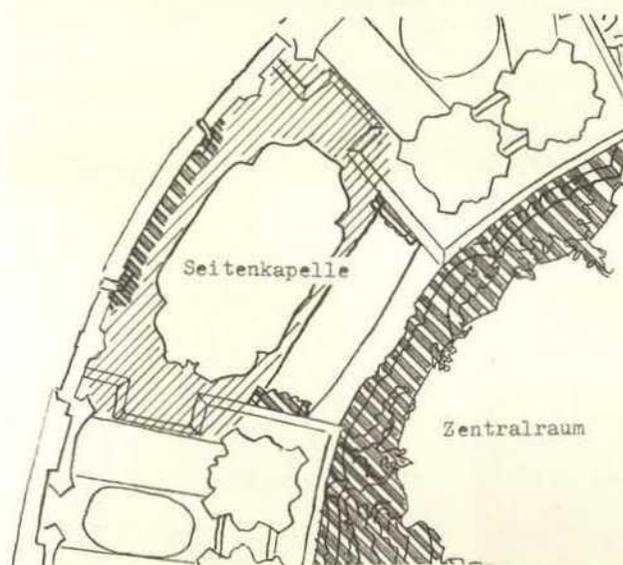
Der Stuck der Seitenkapellen trägt als erste Lage eine Rosé-Fassung mit stucksichtig belassenen weißen Lichthöhungen (Farbtafel XVII. 2), in den beiden Seitenkapellen mit Seitenaltären, dem Chordurchgang und oberhalb der Orgel ebenfalls mit Kanten in Polimentvergoldung. Allerdings tragen diejenigen Teile der äußeren Raumschale, die vom Mittelpunkt des Kirchenschiffs eingesehen werden können, also das Rahmenwerk und die Kartuschen um die Fenster, die Farbfassung des Zentralraums (Abb. 1).

Abb. 1. Farbwechsel in der Erstfassung zwischen Grau/Weiß und Rosé am Beispiel eines Grundrißausschnittes mit Seitenkapelle und innerer Raumschale des Zentralraums

Fig. 1. Changes in color in the first decorative scheme between gray/white and pink shown on a detail of the floor plan with a side chapel and the inner shell of the central space

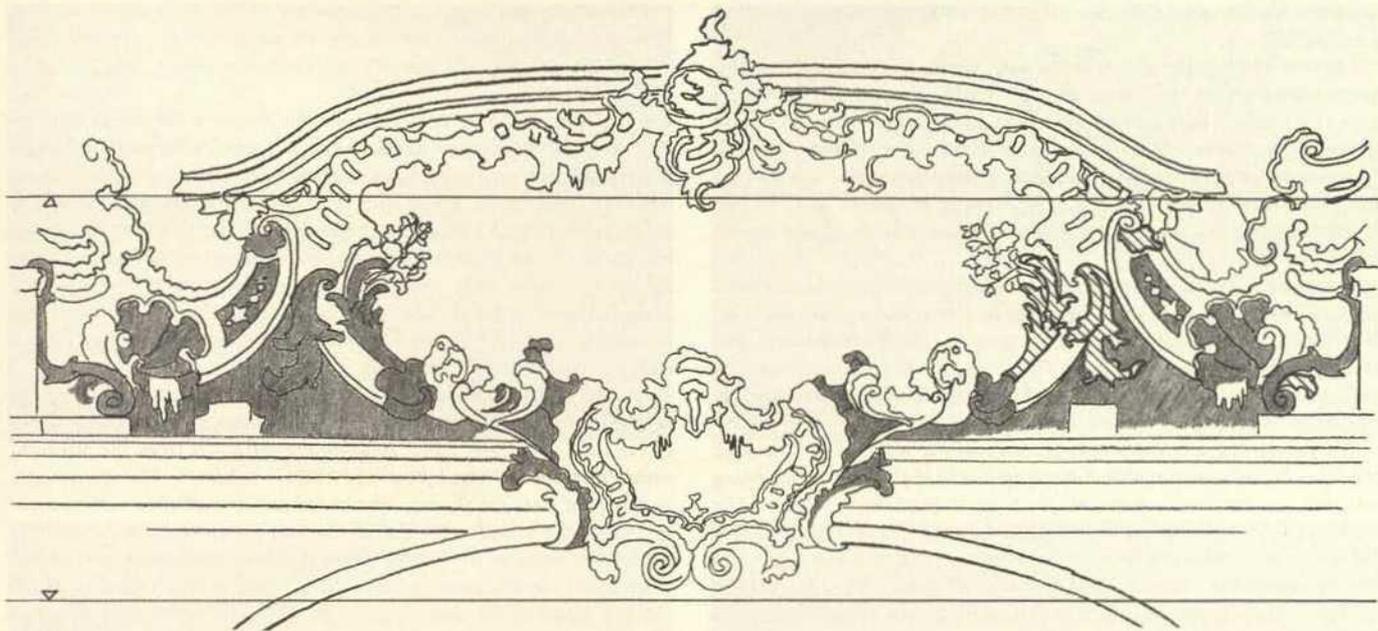
Erste Zweifel an der Interpretation des vorhandenen Befundes entstanden, als in der Abfassung der westlichen Stuckkartusche im Zentralraum oberhalb des Bogens zur Seitenkapelle KK13 Unregelmäßigkeiten erkannt wurden (Abb. 2). Bei einigen der Ornamente fehlt nämlich die grau pigmentierte Erstfassung. Eine anschließend durchgeführte eingehende Sichtung und Überprüfung der bereits vorhandenen Befundöffnungen und weitere Kontrollschnitte führten zu einer Neubewertung der Fassung hinsichtlich Technik, Stil und Zeitstellung:

Abb. 2. Kartuschenrahmen mit Farbanlage des Stucks in der Erstfassung, westlicher Zentralraum (innere Raumschale, ZR-I/II-n)

Fig. 2. Frame of a cartouche showing the color of the stucco in the first scheme, west side of the central space (inner shell, ZR-I/II-n)

The first doubts concerning the interpretation of the findings arose when irregularities were recognized in the layers on the stucco cartouche on the west in the central space above the arch into side chapel KK13 (fig. 2). On some of the ornaments the first scheme in gray pigment was missing. A subsequently executed detailed review and study of the existing stratigraphic openings and further control cuts led to a reevaluation of the scheme in terms of technique, style and time period.

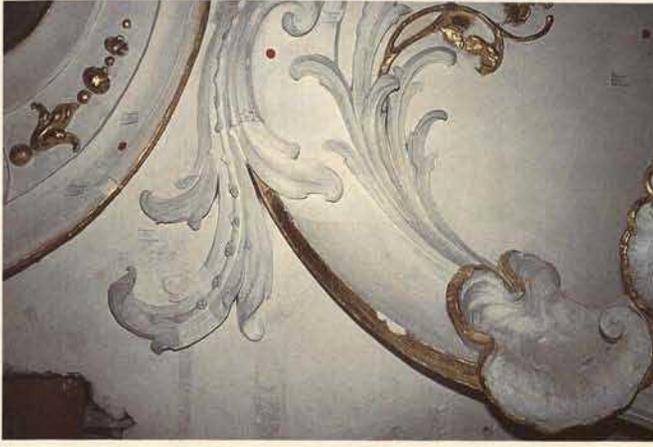
1

Im wesentlichen trägt die Raumschale im Hauptraum zwei Gesamtfassungen. Die als Original angesprochene erste dieser beiden Stuckabfassungen an der inneren Raumschale ist demnach wechselweise in Holzkohlegrau pigmentiert oder in Weiß

mit Höhungen in Polimentvergoldung ausgeführt. Diese Vergoldung bleibt auch nach der Ausführung der Zweitfassung sichtbar (Farbtafel XVII. 1).

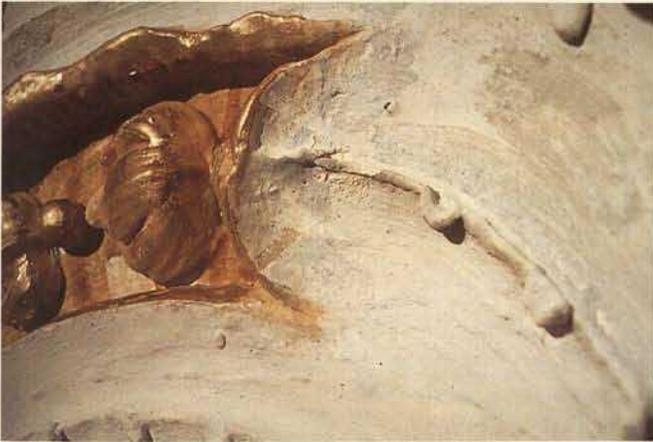
3

Nachgewiesen werden kann durch entsprechende Überlappungen nicht nur die Zugehörigkeit der Polimentvergoldung zur Smalte-Fassung (Zweitfassung, Farbtafel XVII. 3); belegt wird dabei auch, daß diese Vergoldungen bei Ausführung der Erstfassung nur farbig mit sehr grobem Pinselstrich gekennzeichnet bzw. vorgelegt wurden, im Zentralraum in Rot, in den Seitenkapellen in einem dem Boluston sehr ähnlichen Braun.

On the basis of overlappings it can be proven not only that the poliment gilding corresponds to the smalt scheme (second scheme, color plate XVII.3), but also that at the time of execution of the first scheme this gilding was only indicated in paint using a very coarse brushstroke in red in the central space and in a brown that is very similar to the tone of bole in the side chapels.

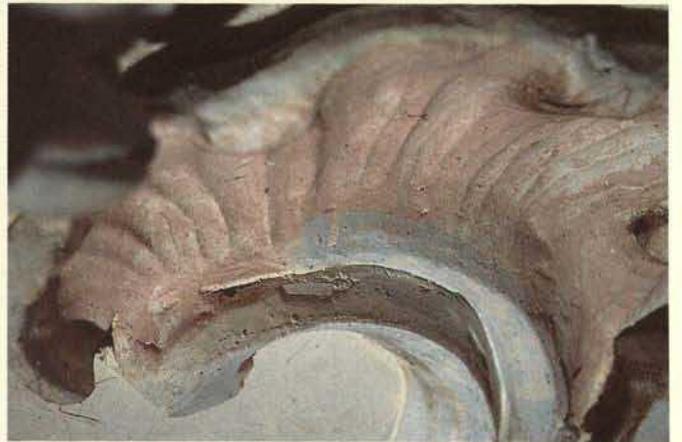
4

Mehrere angetroffene Wechsel in der Abfassungsfolge gestatten weiter die Zuordnung der roten Fensterfaschen und der roten Teilabfassung des Stucks der Seitenkapellen (Farbtafel XVII. 4) zur Zweitfassung.

Several changes found in the sequence of the paint layers make it further possible to assign the red window surrounds and the partial red scheme on the stucco in the side chapels to the second scheme (color plate XVII.4).

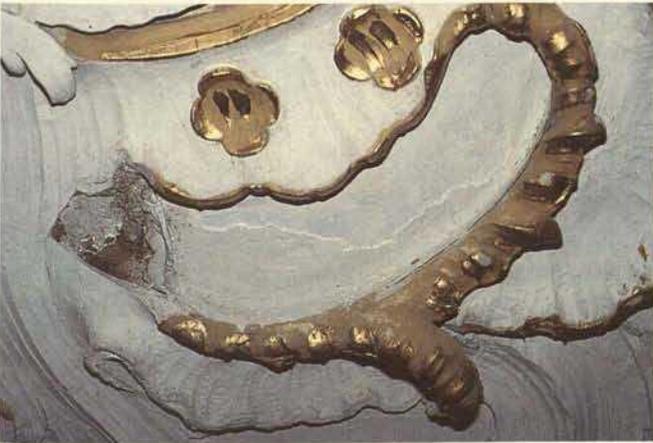
5

Eine wichtige Befundsituation wurde im Rahmen der nordöstlichen Seligkeitskartusche angetroffen: eindeutig kann hier bewiesen werden, daß im Zuge einer späteren Stuckergänzung, auslaufend auf der in Smalte abgefaßten Rücklagenfläche, die Neuvergoldung in Mordenttechnik ausgeführt ist (Farbtafel XVII. 5). Ein Zusammenhang zwischen der Zweitfassung des Kirchenraums und den Goldausbesserungen ist also nicht gegeben. Sehr kleinteilige, nur auf Sichtstellen begrenzte Retuschen

Important findings were made on the frame of the northeast cartouche of the Beatitudes. It can be clearly proven there that the new gilding was executed in mordant technique in the course of a later extension of the stucco, which ends on a background surface painted in smalt (color plate XVII.5). Thus there is no connection between the second scheme and these gold repairs. Very small-scale retouching work limited to visible areas and renewed partial overpaintings in all the chapels (color plate XVII.6) can be classified as repairs from the restoration in 1903-07, characteristic of this phase in terms of technique, optics and use of materials.

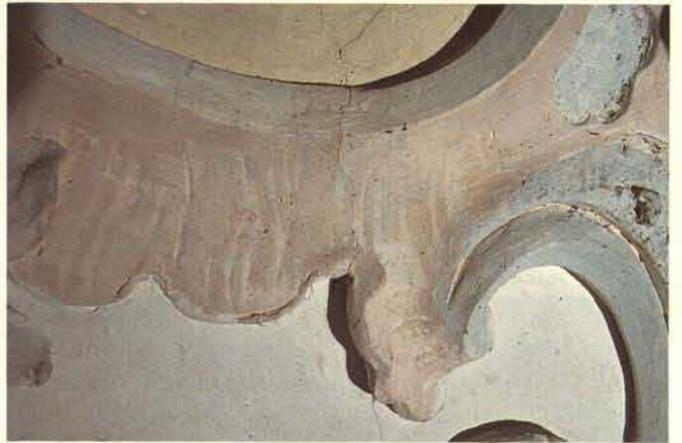
6

bzw. neuerliche Teilüberfassungen in allen Kapellen (Farbtafel XVII. 6) erlauben die Schlußfolgerung, daß diese in dieser Technik, Optik und Materialverwendung als eigen-charakteristische Ausbesserungen der Restaurierungsphase von 1903–1907 zuzuordnen sind.

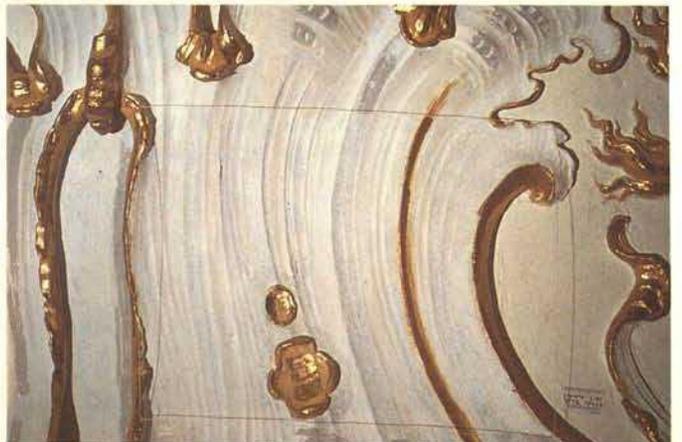
7

Die Veränderungen durch die Restaurierung in den Jahren 1949/50 sind wiederum auf Grund der Farbigkeit bei den erneuerten Überfassungen und Retuschen problemlos von den Eingriffen der Jahre 1903–1907 und den Gesamtfassungen zu unterscheiden. Auch die Wahl eines kühleren Goldtones für die zu diesem Zeitpunkt erfolgten Ausbesserungen im Vergleich zur Mordentvergoldung der Restaurierungsphase 1903–1907 und der Polimentvergoldung der zweiten Fassung des Kirchenraumes machen die räumliche Ausdehnung dieser Maßnahme genau ablesbar (Farbtafel XVII. 7). Sie ist auf die beiden Seitenkapellen oberhalb der Seitenaltäre mit den entsprechenden
