## Restaurierung der Raumschale – Zeichnerische Arbeitsdokumentation

WIES  
Wallfahrtskirche  
Restaurierung-Raumschale

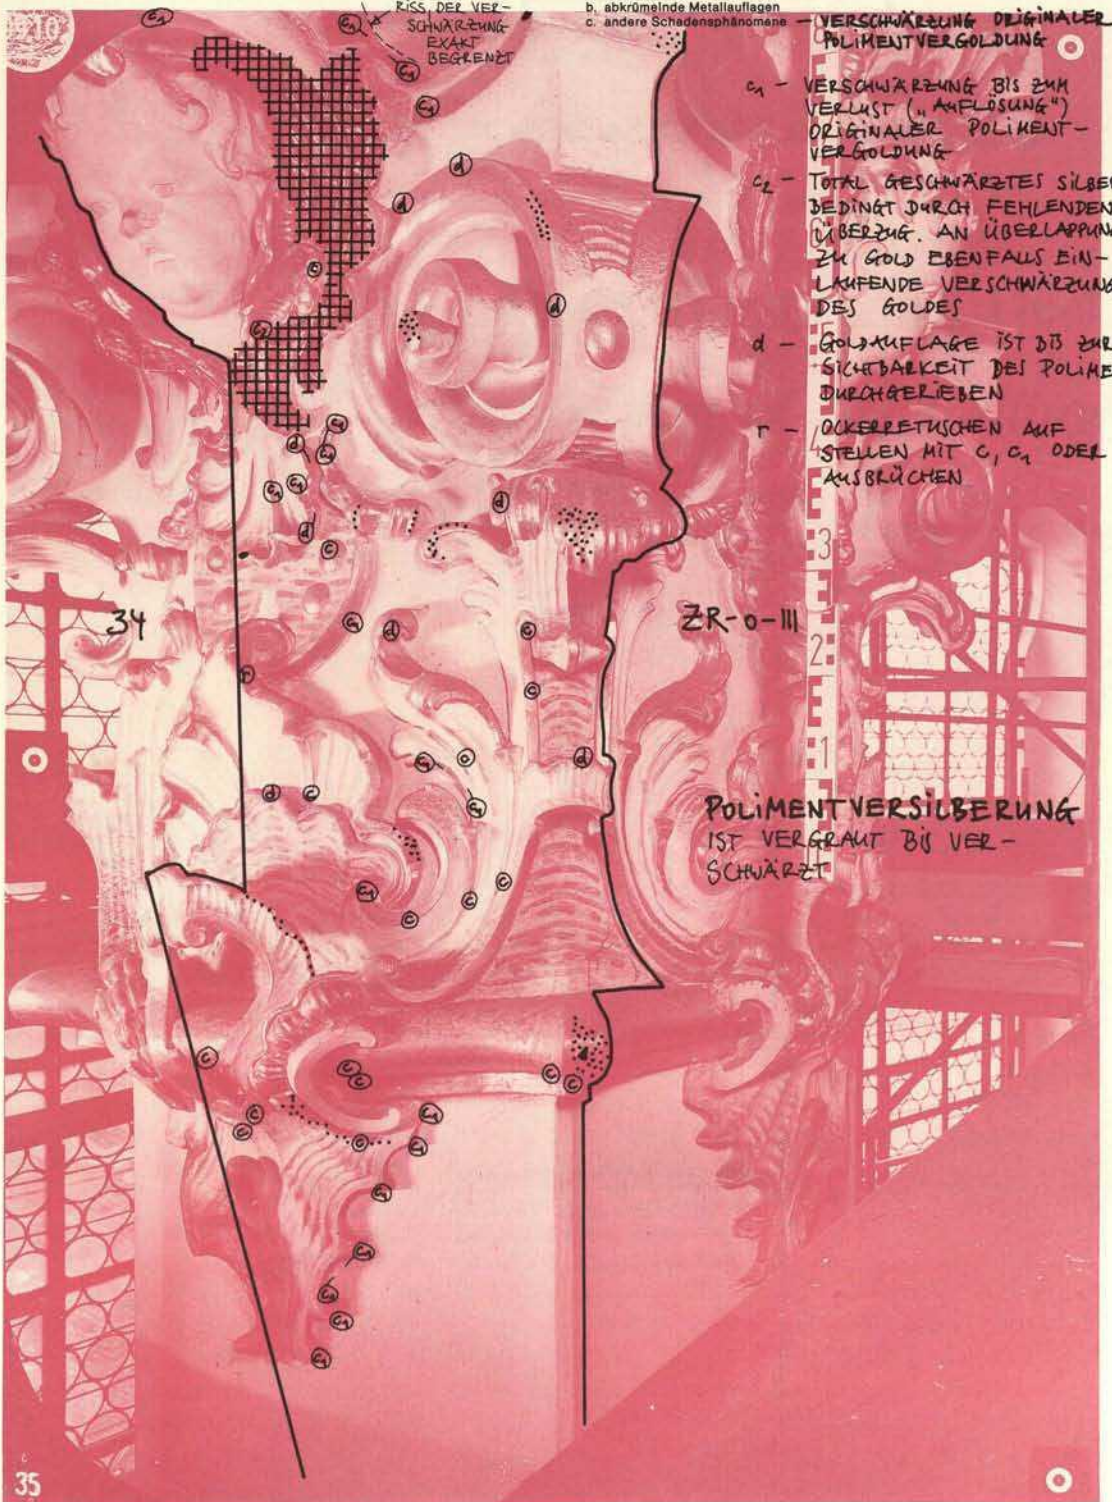
Bereich: KK-14-III  
Foto: Vorzustand  
Foto-Nr.: 35-Li/88

- ‚c<sub>1</sub>‘ bezeichnet Stellen mit Verschwärzung bis zum Verlust («Auflösung») originaler Polimentvergoldung;
- ‚c<sub>2</sub>‘ kennzeichnet Stellen mit total geschwärtzter Silberauflage (Kapitelle), bedingt durch fehlenden Überzug auf dem Silber; an Überlappungen zu Gold ebenfalls einlaufende Verschwärzung originaler Polimentvergoldung;
- ‚c<sub>3</sub>‘ steht für Verschwärzungen ‚c‘ – ‚c<sub>1</sub>‘, bedingt durch Überdeckung des Goldes mit Fassung respektive Wandfarbe;
- ‚d‘ markiert Partien mit bis zum Poliment durchgeriebener originaler Vergoldung; im Chorraum wurde ‚d‘ teils für das Markieren von Haar-Krakelure-Rissen in der Goldauflage verwandt.

Dokumentationsfolie mit Bestandsaufnahme «Metallaufgaben» über Vorzustandsphotographie (1988)

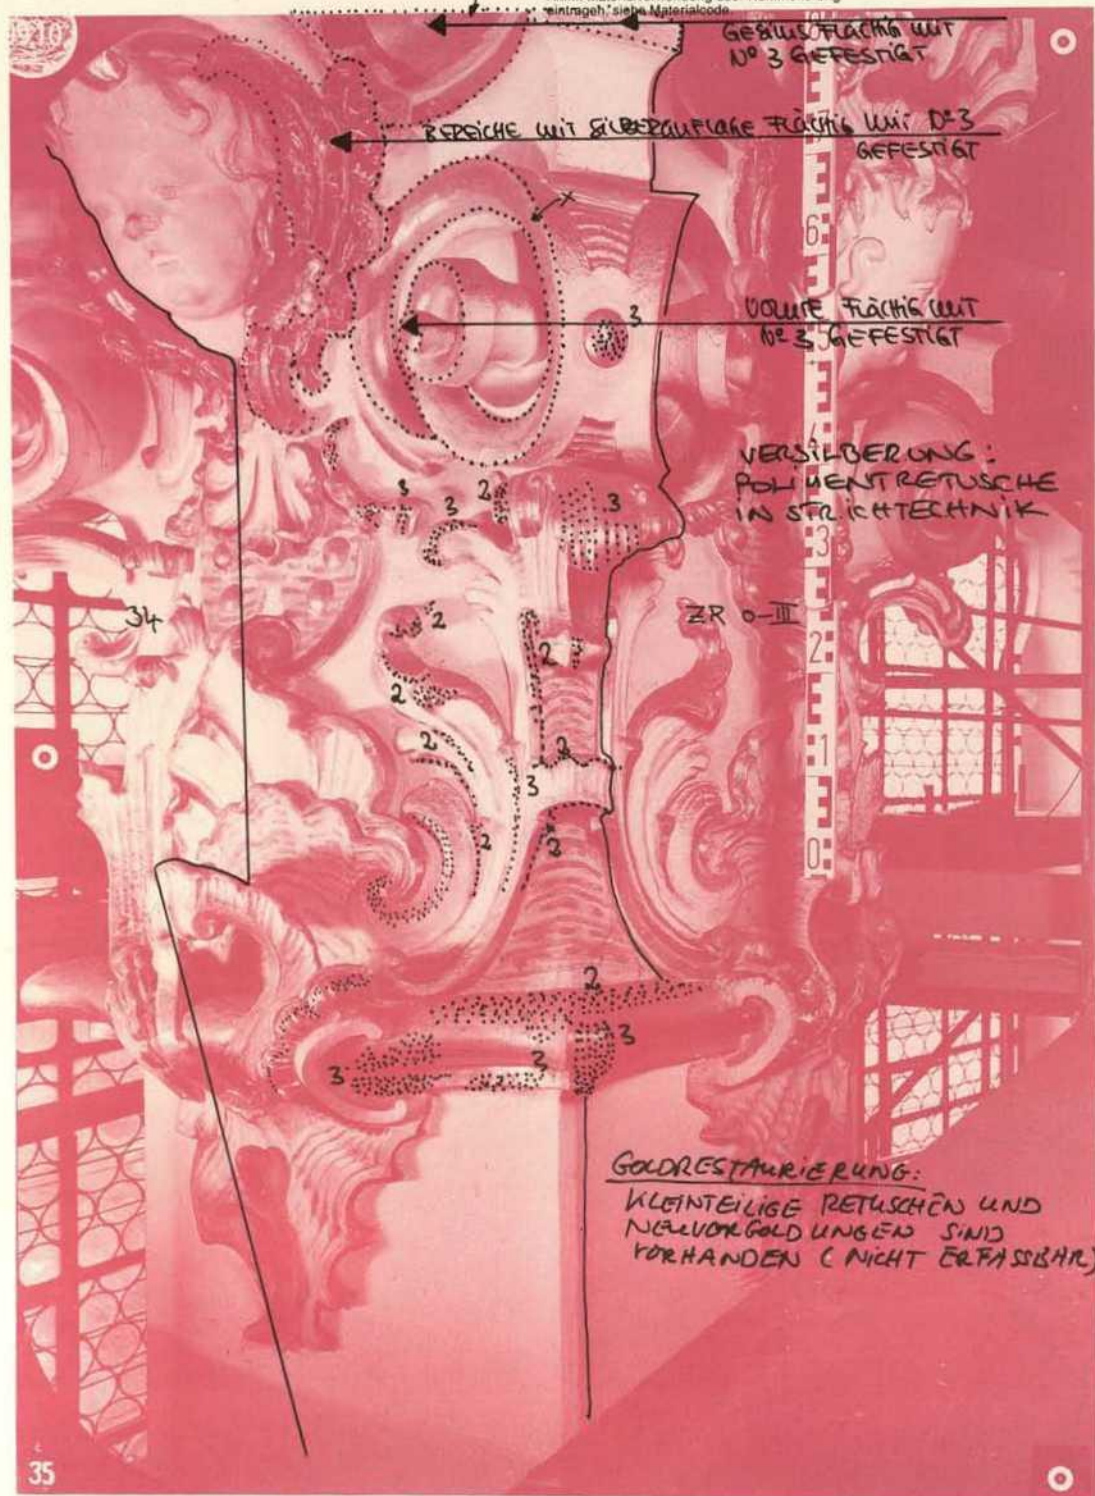
Bereich: KK 14 - III  
Foto: Vorzustand  
Foto-Nr.: 35 - Li/88

Dokumentationsfolie mit vorgenommenen Maßnahmen «Poliment und Metallauflagen» über Vorzustandsphotographie (1988) / Documentation transparency showing measures undertaken on the poliment and metal surfaces; over a photograph before restoration (1988)

- Festigung (s. Anm.)
- Abnahme schadhafter Überfassungen
- Poliment-Neuvergoldung/  
-verailberung auf neuen Grund (s. Anm. 2)
- Retusche mit Polim. (s. Anm.)
- Mordent-Neuvergoldung

← x Festigung mit Hausenblase
