Zur Restaurierung von Deckenmalereien

Mit Beiträgen von Stefan Hundbiß zur Restaurierung des Chordeckengemäldes und zur Musterrestaurierung einer Seligkeitskartusche in der Wies

Die Restaurierung des Chordeckengemäldes der Wies (Stefan Hundbiß)

Die Restaurierung der Seligkeitskartusche ZR-II-d (Stefan Hundbiß)

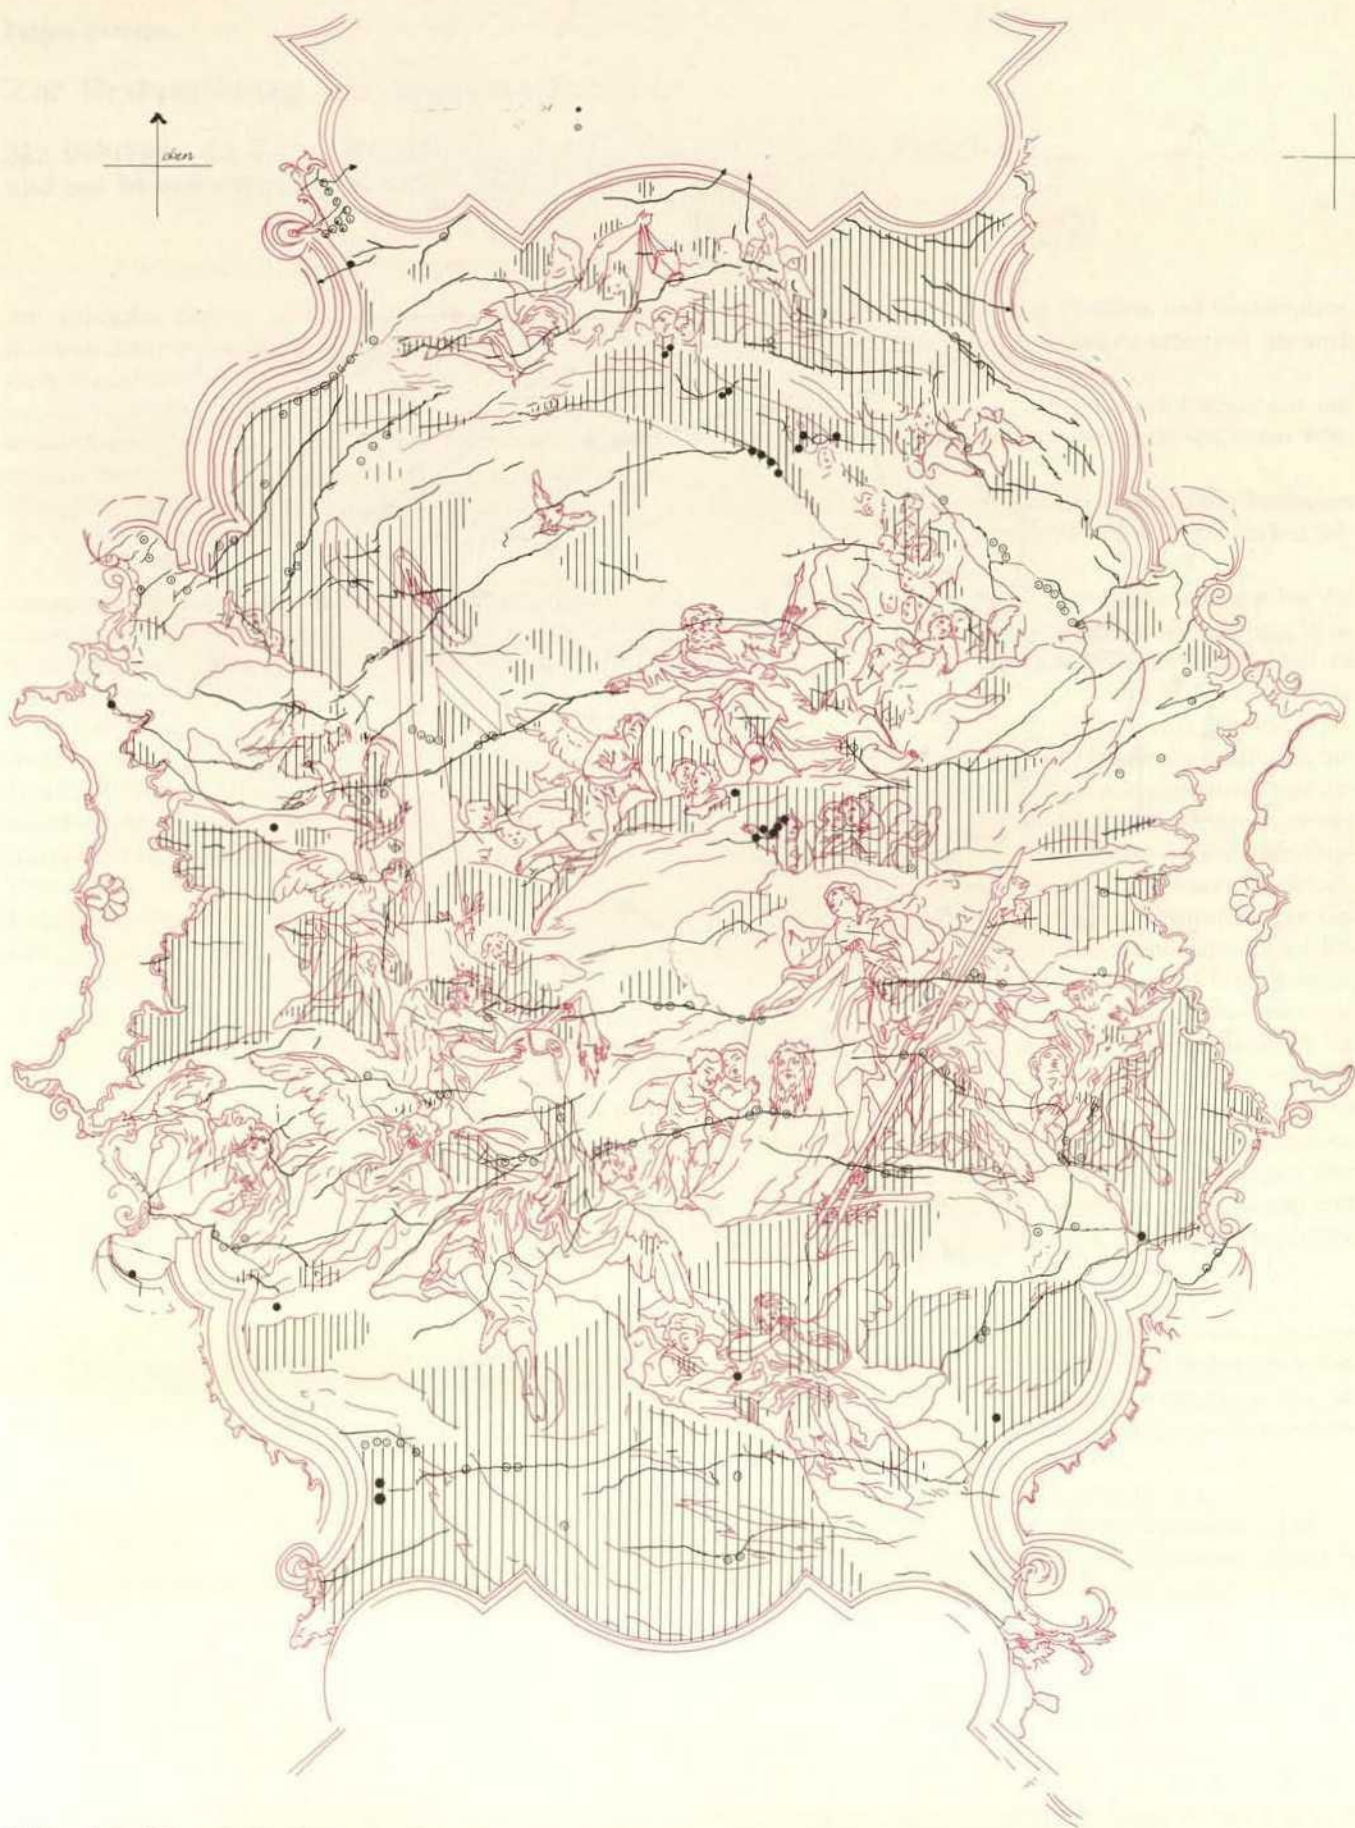
Zeichnerische Dokumentation der Schwundrisse (|||), Risse (—), Ausbrüche entlang von Rissen (—), Hinterspritzung mit Mörtel (●) und Festigung mit Plexisol (⊙) am Deckenbild des Chores; Dokumentationsfolie (schwarz) über Schemazeichnung der Deckenbildkomposition (rot)

Graphic documentation of cracks caused by shrinkage (|||), cracks (—), gaps along cracks (—), injections of mortar behind the picture (●) and stabilization with Plexisol (⊙) on the ceiling painting of the choir; documentation transparency (black) over schematic drawing of the composition of the ceiling painting (red)

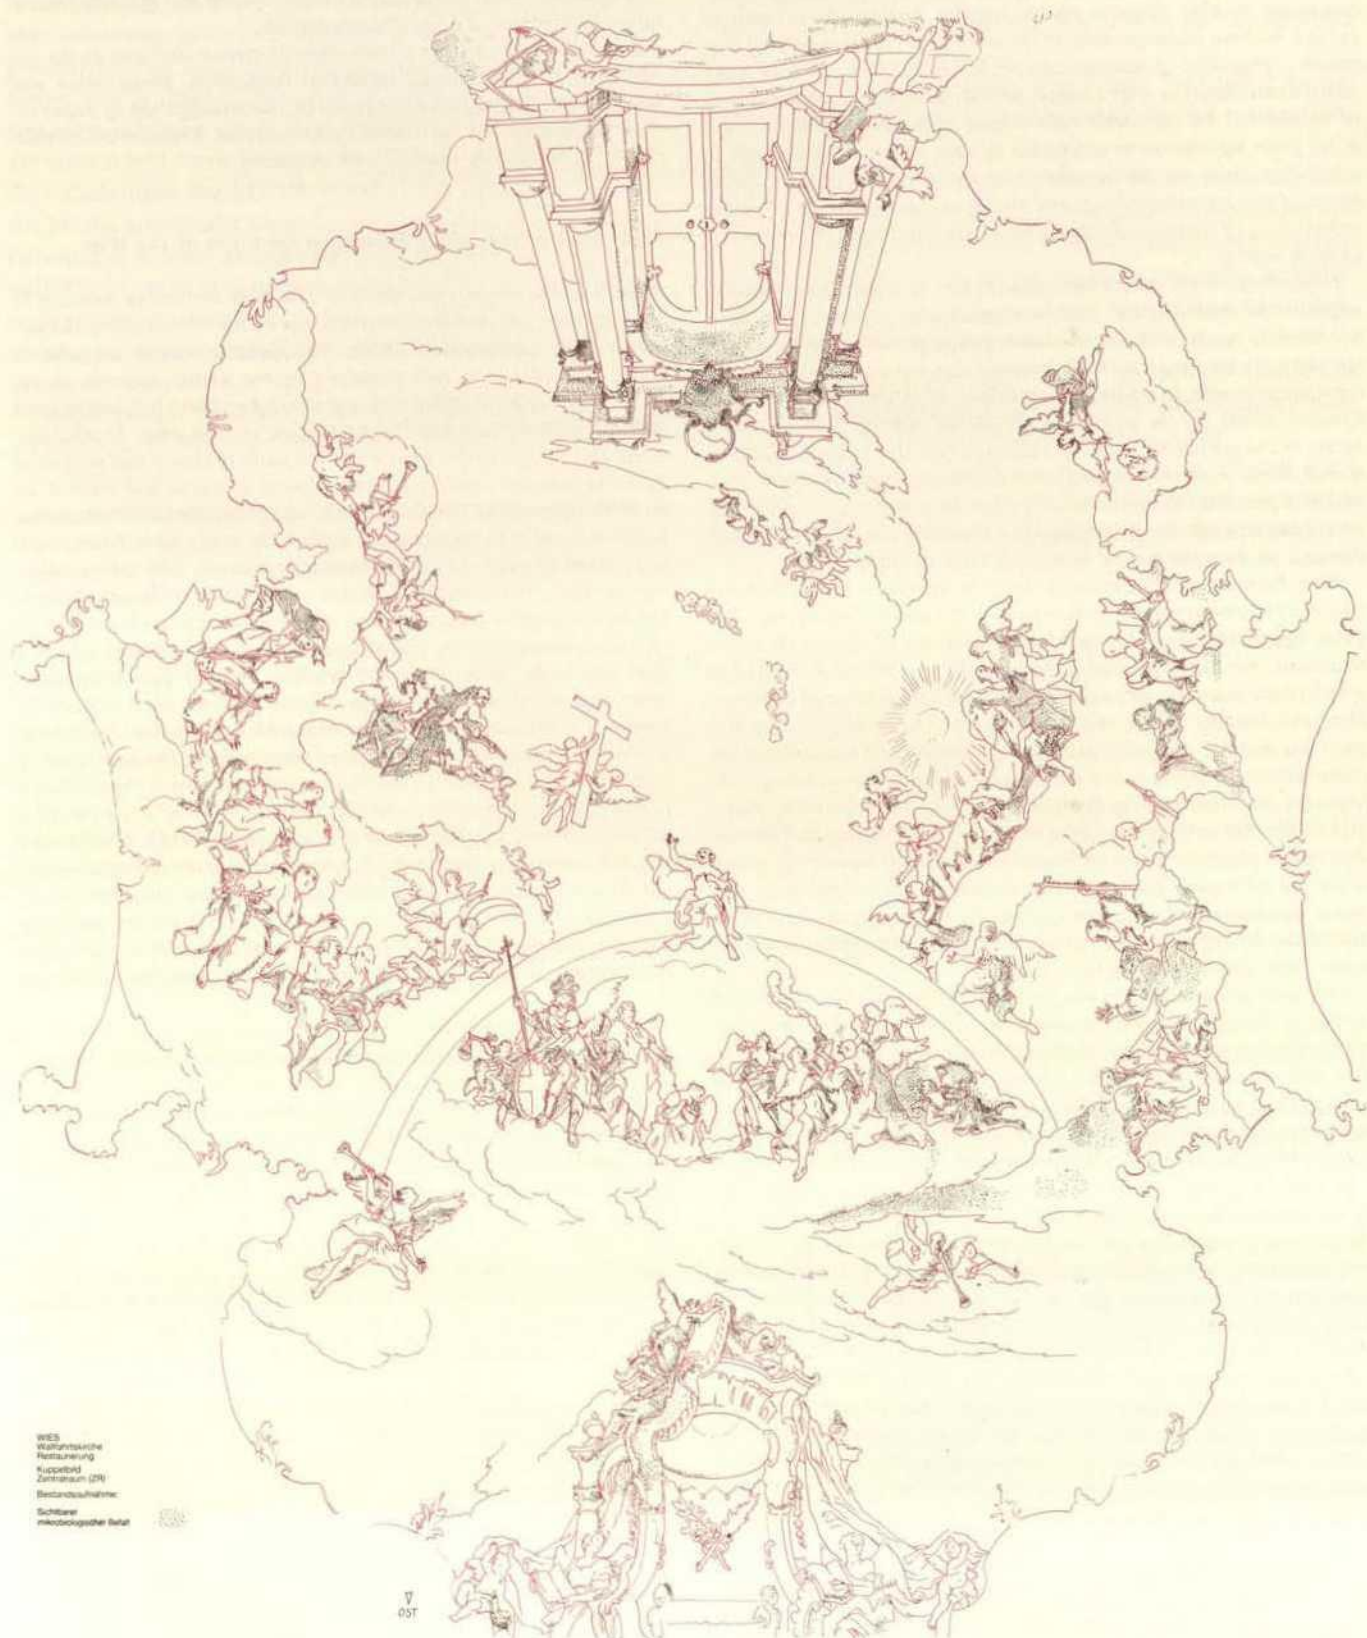
Abb. 1. Zeichnerische Dokumentation «Sichtbarer mikrobiologischer Befall» am Kuppelbild des Zentralraums; Dokumentationsfolie mit Eintragung des Befalls (schwarz) über Schemazeichnung der Deckenbildkomposition (rot)

Fig. 1. Graphic documentation of visible biological infestation on the painting in the dome of the central space; transparency showing the infestations (black) over a schematic drawing of the ceiling painting (red)
