## Zur Restaurierung der Deckenmalerei im Zentralraum mit Kapellenkranz und im Chorumgang

### Allgemeiner Erhaltungszustand

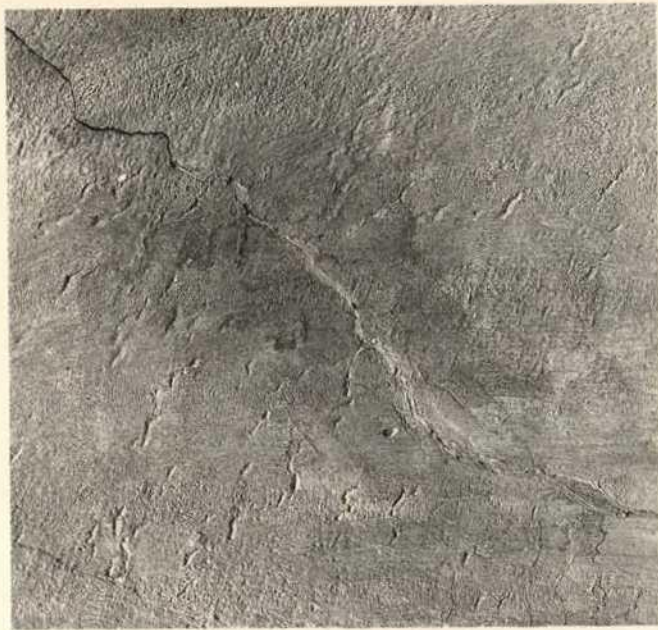
Abb. 2, 3. Risse im Freskobereich mit dachförmig sich aufstellender Malschicht

Fig. 2, 3. Cracks in the fresco with paint layers raised up in a roof-like formation

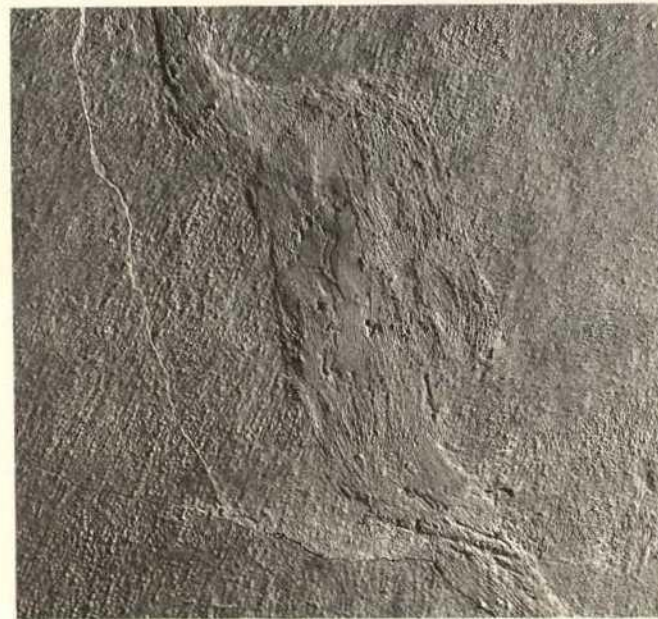
An mehreren Wasserschäden mit aufgerauhter und versalzter Putzschicht – weitgehendst schon 1903–1907 sowie 1969 retuschiert – plätzen erneut Farbschichten auf (Abb. 4, 5).

Abb. 4. Rauhe und versalzte Putzoberfläche nach Wasserschäden; nach älteren Retuschen erneutes Aufplatzen der Farbschichten

Fig. 4. Rough plaster surface with salt efflorescence following water damages; renewed cracking of pigment layers after earlier retouching

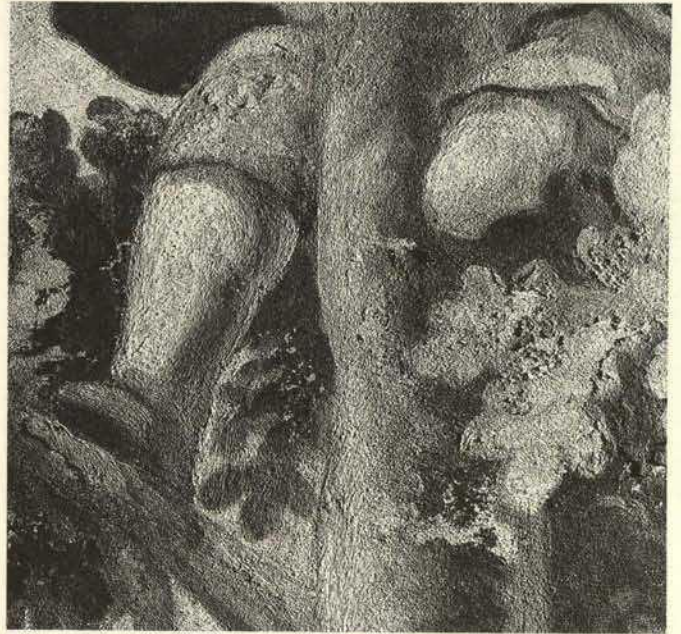
Abb. 5. Südostkapelle; Beschädigung von Putzoberfläche und Malerschicht durch Salzkristallisation nach eingedrungener Feuchtigkeit (Schäden in der Dachdeckung)

*Fig. 5. Chapel in the south ambulatory; damage on the plaster surface and paint layer from crystallization of salts after water penetration (damages in the roof cladding)*

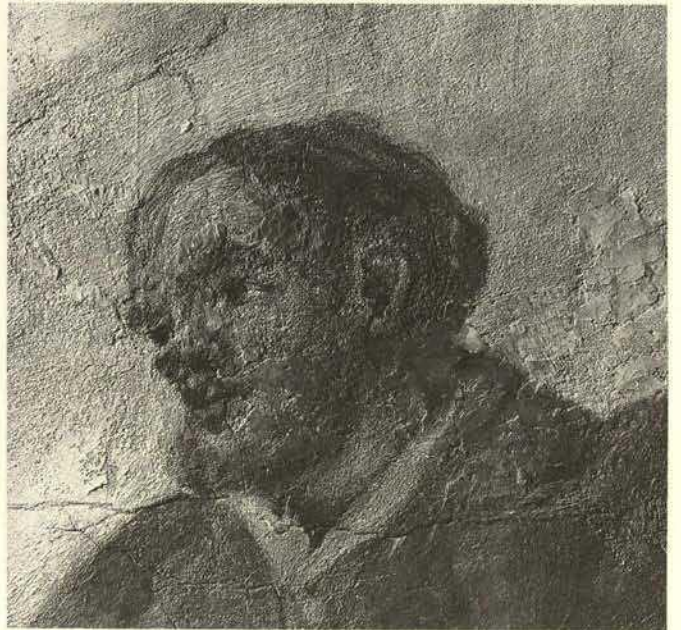
Übermalt sind (jeweils vom Betrachter aus) auf der Südseite: Judas Thaddäus mit Wolke, Kopf mit Halsansatz (Abb. 6) sowie Schulterpartie mit Ärmel und Hand (vom Beschauer aus) von Jakobus d. Ä., rechtes unteres Drittel vom Gewand (vom Beschauer aus) samt Füße des stehenden Engels über Jakobus, daran anschließend nach Westen etwa zwei Quadratmeter Wolkenpartie.

Abb. 6. Kopfpartie von Judas Thaddäus mit älteren Übermalungen; Aufnahme im Streiflicht

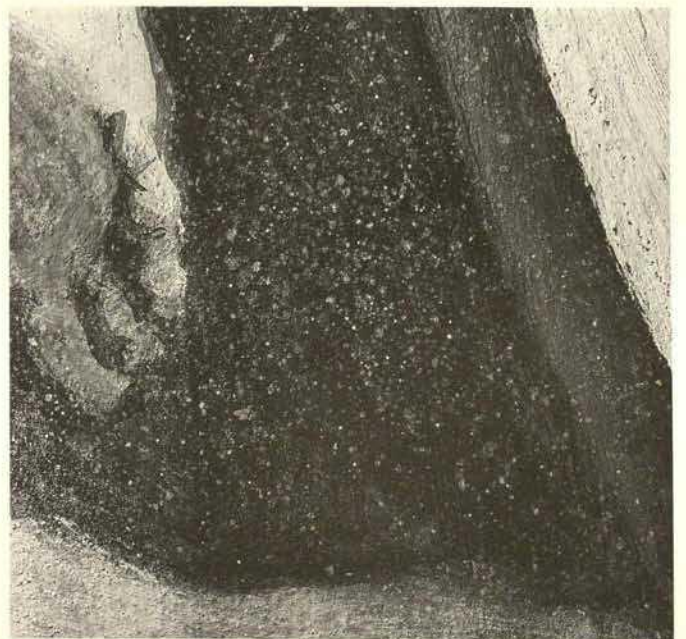
Starker Befall von Mikroorganismen stellt zusätzlich eine optische Beeinträchtigung dar. Auffallend sichtbar ist der Grau-

Abb. 7. Befall von Mikroorganismen (Pilzen, Bakterien), Beeinträchtigung und Beschädigung der Farbschicht

*Fig. 7. Microorganic infestation (fungi, bacteria), impairment of and damage to the paint layer*

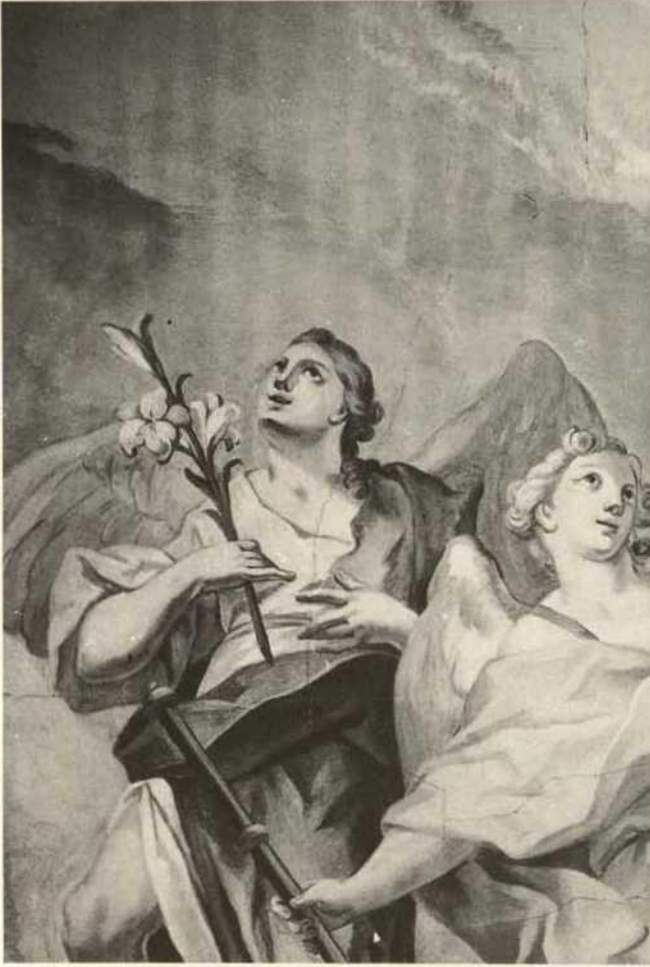
Eine weitere optische Beeinträchtigung stellen die sich mehr oder weniger deutlich sichtbar markierenden Lattungen dar. Dieses Phänomen ist bei Holzkonstruktionen häufig zu beobachten, hat aber keinerlei Auswirkung auf die Gesamtstabilität (Abb. 8, 9). Schon bei der Bildentstehung dürfte sich auf Grund des Putzträgers und der vorherrschenden klimatischen Verhältnisse eine leichte Abzeichnung des Lattenrostes gezeigt haben. Die Putzschichten zwischen der Lattung konnten auch oberseitig austrocknen, was eine zu rasche Oberflächenversinterung mit gleichzeitiger leichter Schwundrißbildung zur Folge hatte. Im Bereich der Lattung war das weniger möglich. Das Holz führte als «Feuchtigkeits-Barriere» dazu, daß der Putz länger feucht blieb und damit eine stärkere Versinterung und Sättigung entstanden, was sich optisch als schwache dunklere Streifen auswirkt. Das Hell-Dunkel-Phänomen wurde vorwiegend in dunkleren (mit weniger Kalkzusatz) gemalten Partien im Lauf der Zeit durch die anhaltende Kondenswasserbildung noch verstärkt.

Abb. 8. Zentralraum; Abzeichnung des Lattenrostes im Bereich der Malschicht

Fig. 8. Main space; lathing showing trough onto the paint layer

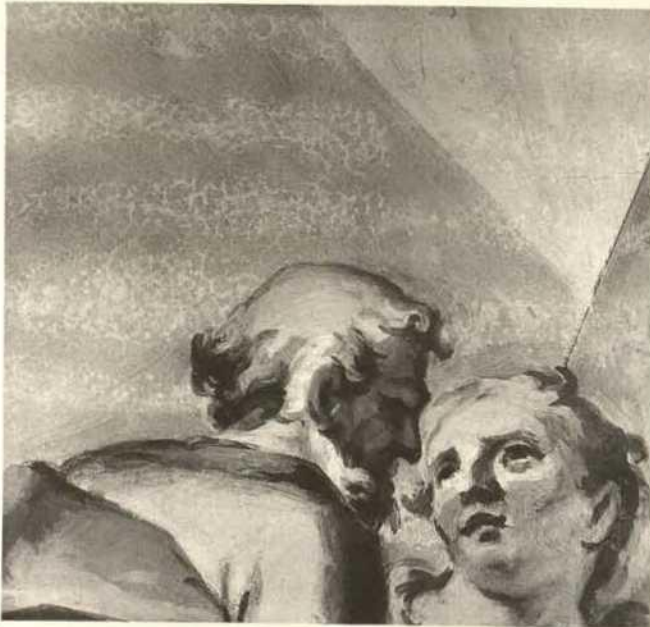
Die Temperaturdifferenz zwischen Kirchenraum und Dachraum ermöglichte einen Kondenswasserniederschlag auf der Bildfläche. Die so entstandene Feuchtigkeit dringt entlang der feinen Schwundrisse ein, was zu einer Auslaugung der Malerschicht bei der schwächer karbonatisierten Oberfläche zwischen der Lattung führt und sich optisch durch hellere Ränder zeigt (Abb. 9). Andererseits halten die fest karbonatisierte «Lattenputz»-Oberfläche und vor allem Partien mit hohem Kalkanteil der Feuchtigkeit besser stand, mit Ausnahme von partiellen sich markierenden, kleinen dunklen Wasserrändern (Abb. 10).

Abb. 9. Östliche Kapelle am Chorbogen; Schäden durch Eindringen von Kondenswasser in Schwundrisse

Fig. 9. East chapel next to the choir arch; damages from penetration of condensation moisture in cracks caused by shrinkage

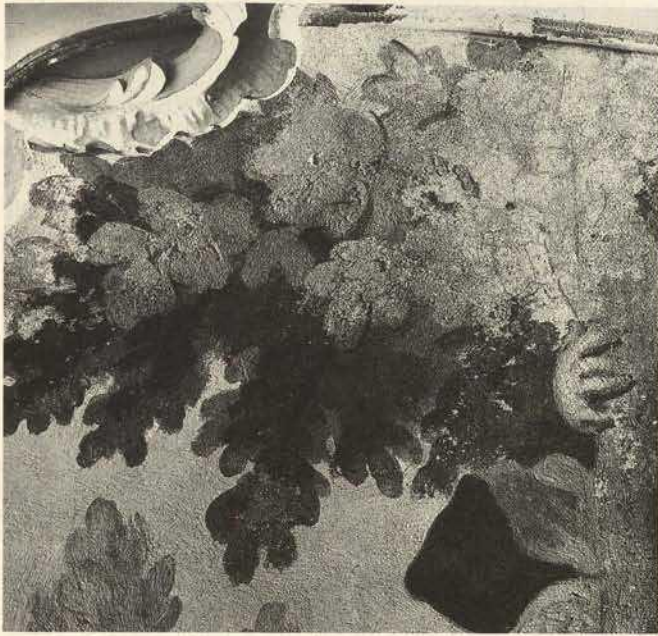
11

Südostkapelle (KK11): Über die gesamte Fläche verteilt löst sich die Malschicht (ca. 50%) vom Putz und blättert ab (Abb. 11).

Abb. 11. Südostkapelle; Malschicht, die sich auf Grund eingedrungener Feuchtigkeit und Salzkristallisation vom Putz löst und abblättert

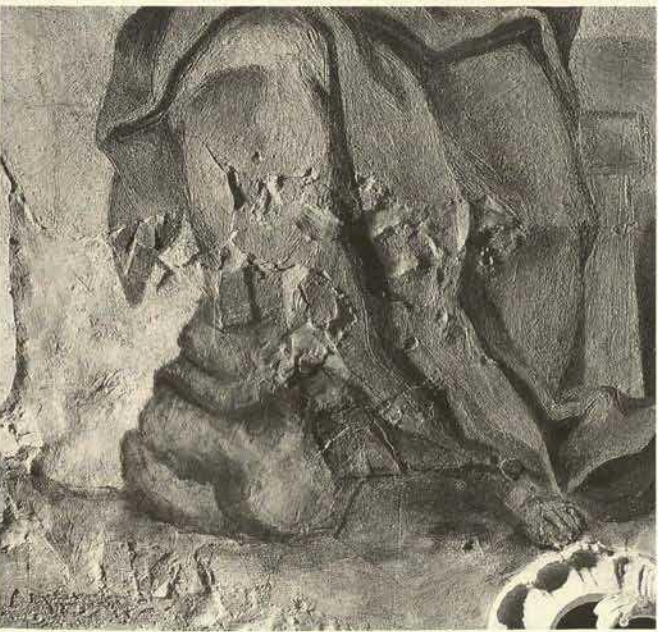
12 Δ

Abb. 12. Nordostkapelle; Malschicht vor der Restaurierung (Streiflichtaufnahme); nicht übereinstimmende Oberflächenstrukturen durch unsachgemäße Reparatur und verkantet eingefügte originale Putzstücke

Fig. 12. Northeast chapel; paint layer before restoration (seen in glancing light); inharmonious surface structure from improper repair and tilted insertion of original plaster pieces

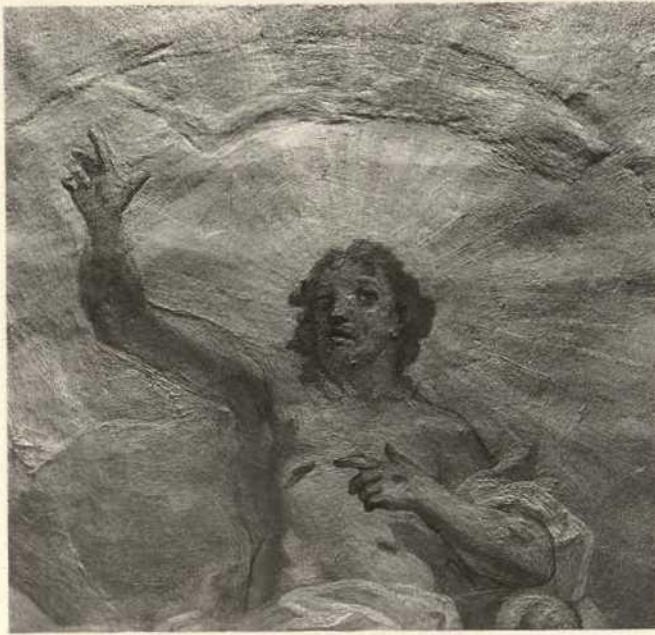
Abb. 17. Zentralraum; Christus; rauhe, unebene oberste Putzschicht mit stark hervortretenden Tagewerksgrenzen

Fig. 17. Central space; Christ; coarse, uneven outer plaster layer with strongly emerging giornata borders

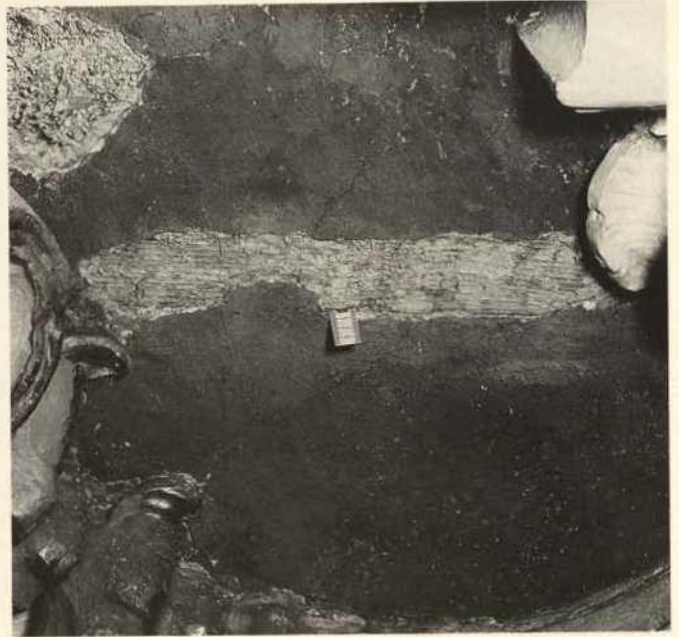
Abb. 18. Ausbruchstellen im Freskoputz, sichtbar die beigemengten Kälberhaare im Unterputz (arriccio) (siehe auch Abb. 1, S. 292)

Fig. 18. Breaks in the fresco plaster, the calf hair mixed in the plaster undercoat (arriccio) is visible (see also fig. 1, p. 292)

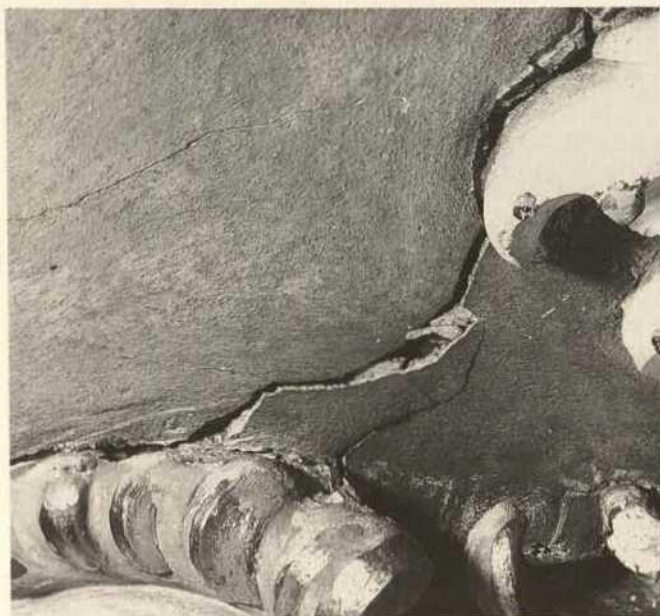
26

Abb. 26–28. Verschiedenartige Risse im Bereich des großen Kuppelfreskos und der acht Seligkeiten (Abb. 28)

Fig. 26–28. Different types of cracks in the large fresco in the vault and on the Eight Beatitudes (fig. 28)

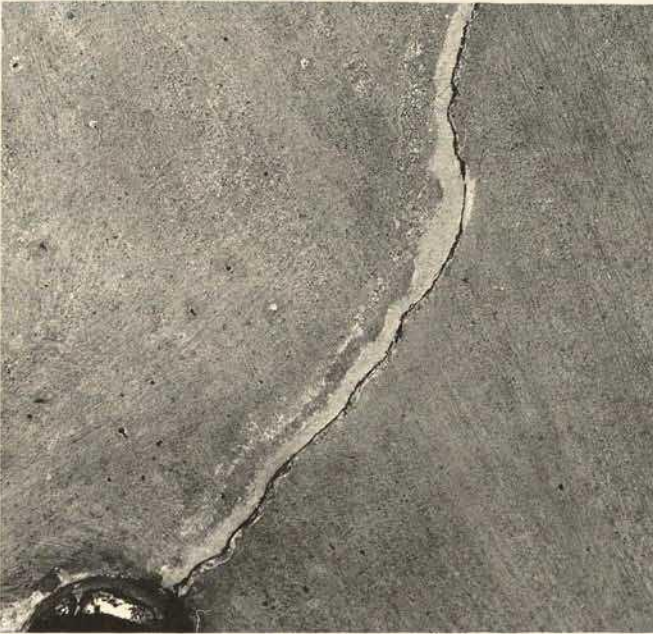
Abb. 29. Zentralraum; statisch bedingter Riß mit einseitig angekitteter Bruchkante

Fig. 29. Central space; crack caused by structural problems; edge filled on one side only

wurde nur einseitig die Bruchkante angekittet (Abb. 29, 32 Sollbruchstelle ca. 1–2 mm). Diese einseitige Ankittung erforderte ein geschmeidiges, nicht reißendes Material. Unter verschiedenen zusammengesetzten Proben erfüllte nachfolgende Mischung die Erwartung: Sumpfkalk und Sandanteil 1:2, wobei der Sandanteil sich aus 50% Flußsand, 25% Quarzmehl und 25% Marmormehl-Grieß zusammensetzt. Zudem wurde ein Anteil Dralon Kurzschnittfaser 4 mm der Mischung beigemischt, um den Zusammenhalt zu erhöhen.

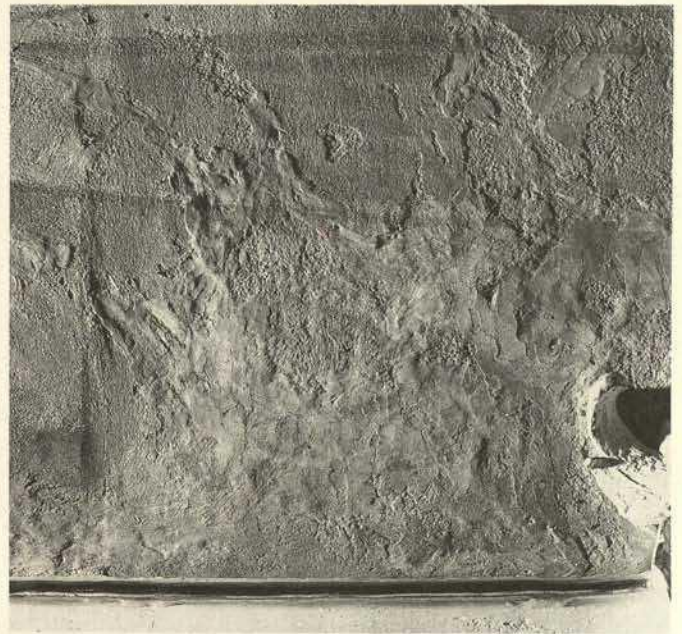
Abb. 31. Kapelle, Nordseite; ältere Putzergänzungen und Retuschen im Streiflicht; mangelhaft integriert in die originale Oberfläche, Vorzustand

Fig. 31. Chapel, north side; older plaster repairs and retouching seen in glancing light; inadequately integrated, before restoration

Ein Austausch von nicht originale Putz in größerem Ausmaß wurde z. B. erforderlich wegen zu hohem Gipsanteils (Abb. 30, 33), aber auch wegen mangelhafter Integration der Oberflächenstruktur (Abb. 31). Auch Originalputz, von Salzeinwirkungen bis zum Unterputz zersetzt und aufgeraut, mußte sowohl wegen schlechter Haftung, aber auch aus optischen Gründen erneuert werden (Farbtafel XXII.4–6 und Abb. 12, 13, 15, 16, 30, 31). Vor dem Putzaustausch ging eine sorgfältige Überprüfung der angrenzenden originalen Putzflächen auf ihre Haftung zum Unterputz voraus. Im Zweifelsfall wurden diese Randzonen gesichert und gefestigt. Die Putzerneuerung wurde zur Umgebung passend in der Freskotechnik mit gleicher Körnung und Sandfarbigkeit mit einem Zuschlag von Quarzsand ausgeführt.

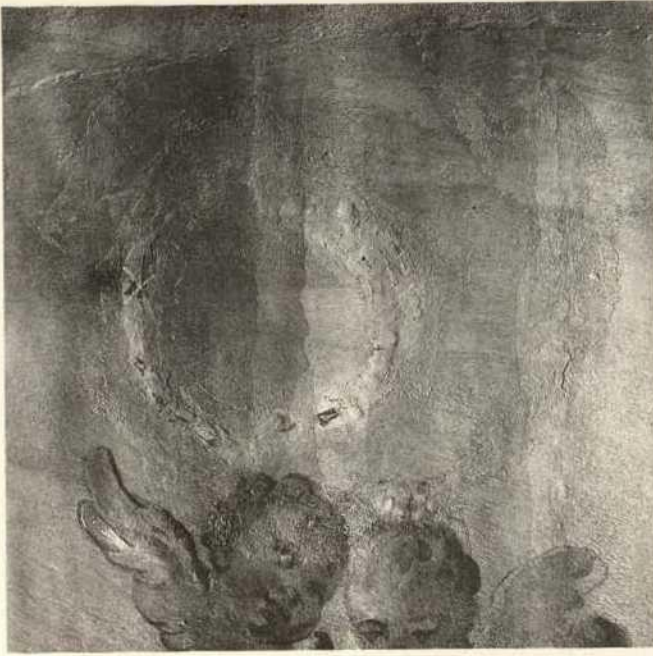
Alle registrierten Wasserschäden liegen schon Jahrzehnte zurück. Wiederholt wurden die gleichen Stellen in Mitleidenschaft gezogen. Die versalzten Oberflächen wurden immer wieder nur abgeschabt, zum Teil auch mit Gipsputz überzogen und farbig teils oberflächlich eingestimmt (Farbtafeln XXII, XXIII sowie Abb. 5 und 34). Betroffen sind vor allem der nördliche Kapellenkranz einschließlich Orgelbild, die Einwölbungen über den südlichen und nördlichen Seitenaltären bis zum Kuppelfresko (Apostelgruppe).

Abb. 34. Wasserschaden, z. T. bei älteren Restaurierungen mit Gipsputz überzogen und farblich eingestimmt

Fig. 34. Water damages, partially covered over with gypsum finish during earlier restorations and adjusted in color
