Zur Restaurierung des Hochaltars

Mit einem Beitrag von Erwin Emmerling zum Stuckmarmor

Der Hochaltar der Wies wurde von 1986 bis 1990 durch Mitarbeiterinnen der Restaurierungswerkstätten des Bayerischen Landesamtes für Denkmalpflege restauriert. Beteiligt waren die Diplom-Restauratorinnen Brigitte Hecht-Lang (Untersuchung, Dokumentation und örtliche Leitung), Jutta Minor (Kapitelle, Evangelistenfiguren und Vergoldung) und Anke Rothe (Altarbild, Prophetenfiguren, Vergoldung). Zeitweise arbeiteten weiterhin mit: Herr Gerhard Diem, Frau Christiane Keller, Frau Gabi Schmidt, Frau Astrid Würhl und Frau Gertrud Zobl. Die Stuckergänzungen wurden durch Mitarbeiter der Firma Lang-Mahler-Fischer durchgeführt; die Rekonstruktionen der Bemalung von Baldachin und Draperie wurde durch Herrn Stefano Cafaggi ausgeführt (siehe Beitrag S. 353 ff.).

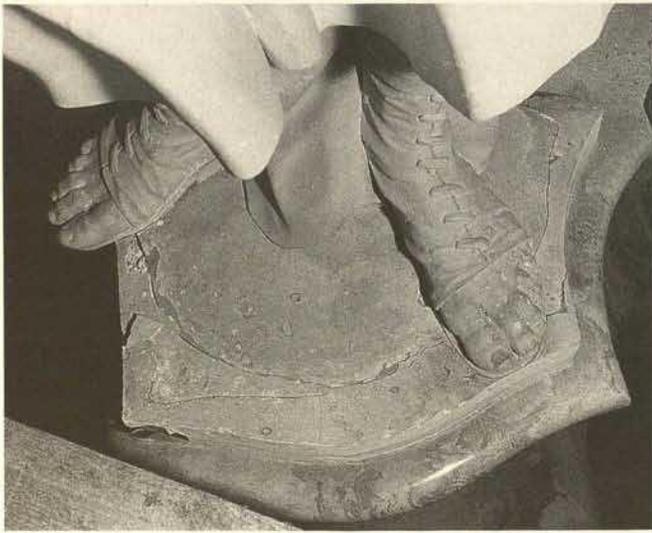
2

- Der «Gnadenaltar» wurde zuerst vollendet (der Rohbau des Chors war 1746 beendet).
- Nach Errichtung der Säulenpostamente wurden die Konsolen der Evangelistenfiguren gefertigt (Abb. 2). Erst dann wurden die Stuckmarmorsäulen vorgestellt.

Abb. 2. Hochaltar, nördliche Evangelistenkonsole; diese war fertig stuckiert, bevor die Säule hochgezogen wurde

Fig. 2. High altar, northern console with Evangelist; stucco completed, before the column was put in place

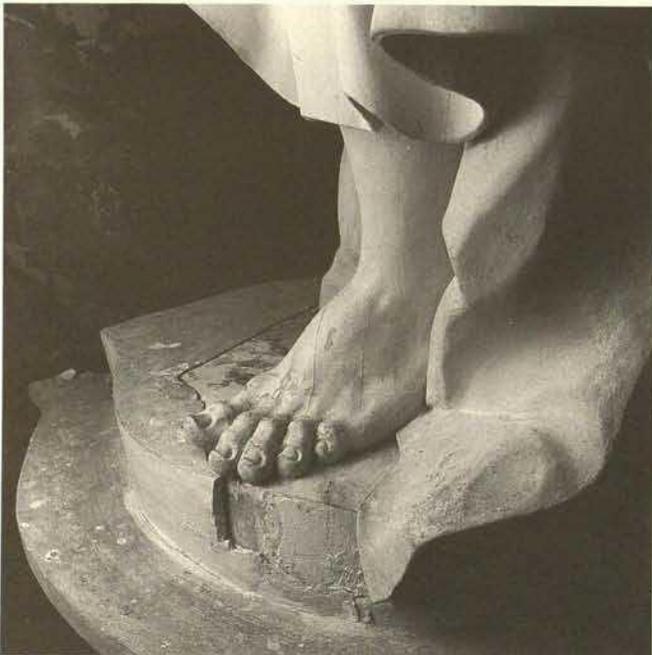
3

Abb. 3. Hochaltar, Prophet Isaias; Sockelpartie mit nachträglicher Überstuckierung; Vorzustand

Fig. 3. High altar, the prophet Isaiah; part of the socle with later stucco work; before restoration

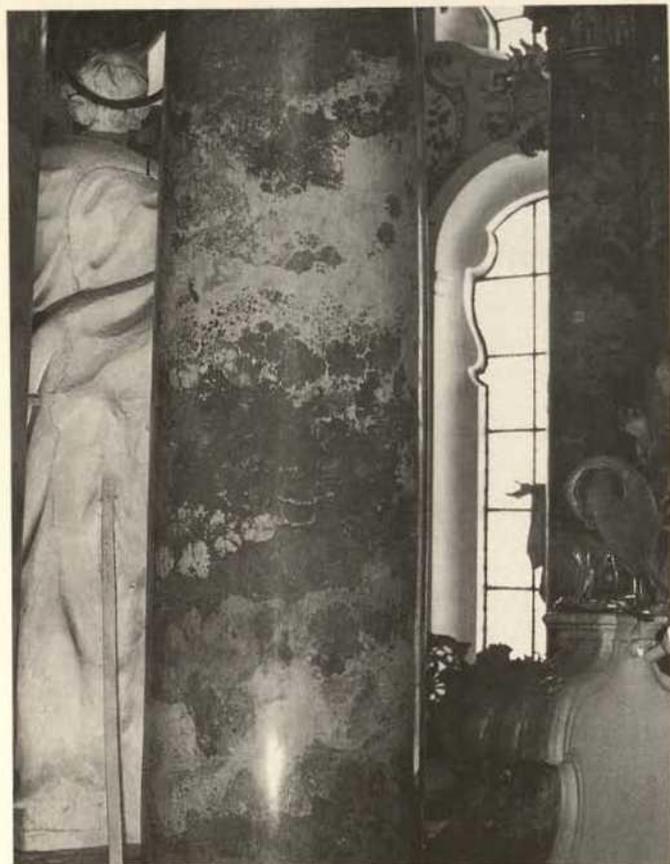
- Der Stuckrahmen um das Gemälde ist über der Polimentierung in Höhe der Schrifttafel des Propheten Isaias bauzeitlich «1749» datiert.
- Abschließend wurden die Skulpturen von Verhelst (gest. am 19. April 1749) aufgestellt, wozu der fertige, vergoldete Stuckrahmen für die Prophetenfiguren geringfügig abgearbeitet werden mußte, und bei ihnen und den Evangelistenfiguren die Sockel mit Stuckmasse der Form der Konsolen angepaßt wurden (Abb. 3,4). Ebenfalls erst nach der Aufstellung wurden bei den Skulpturen der Evangelisten deren vom Chorumgang aus einsehbare, ausgehöhlten Rückseiten mit Stuckmasse kaschiert und «fertig» modelliert (Abb. 5, 12).

Abb. 5. Hochaltar, Evangelist Lukas; Rückansicht mit Armierung und Stuckkaschierung; Vorzustand

Fig. 5. High altar, the Evangelist St. Luke; view of the back with reinforcements and stucco covering; before restoration

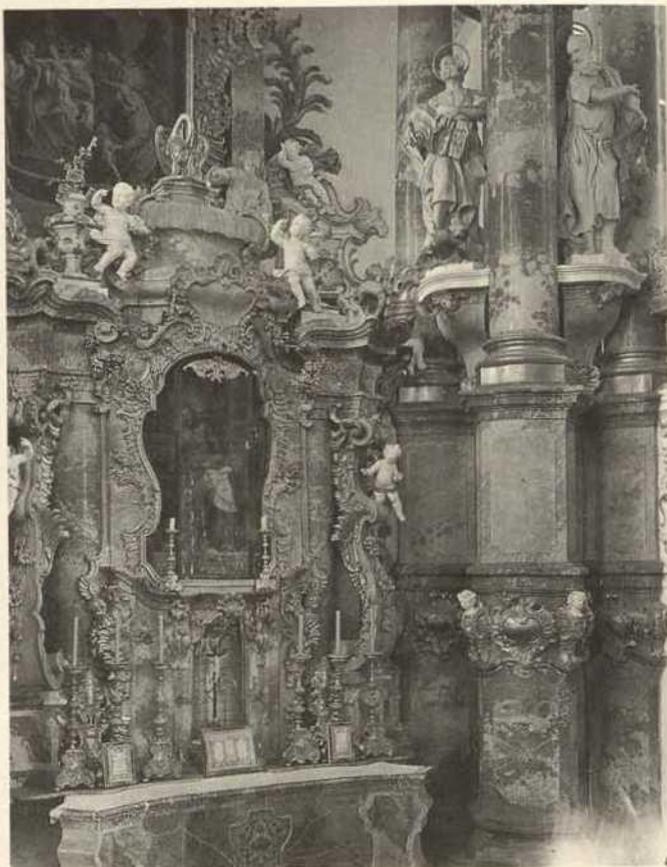
Historische Photographien zeigen das Gnadenbild hinter einer mit Sprossen geteilten Verglasung (Abb. 6). Dieses Glas wurde erst bei der Restaurierung von 1950 entfernt. Halterungen in der Stuckmarmornische um das Gnadenbild – die vor der letzten Restaurierung noch mit Samt ausgeschlagen war – sind nachzuweisen, lassen sich aber nicht eindeutig datieren; eine ursprüngliche Verglasung erscheint jedoch wahrscheinlich. Auch frühe Kopien des Gnadenbildes an anderen Orten wurden häufig mit Glas versehen. Nach der jetzt abgeschlossenen Restaurierung ist eine erneute Verglasung vorgesehen.

Abb. 6. Gnadenaltar, Aufnahme aus den dreißiger Jahren (Nachlaß Carl Lamb); mit Verglasung des Gnadenbildes

Fig. 6. Altar of the Miracle, photo from the 1930s (Carl Lamb estate); venerated figure enclosed in glass

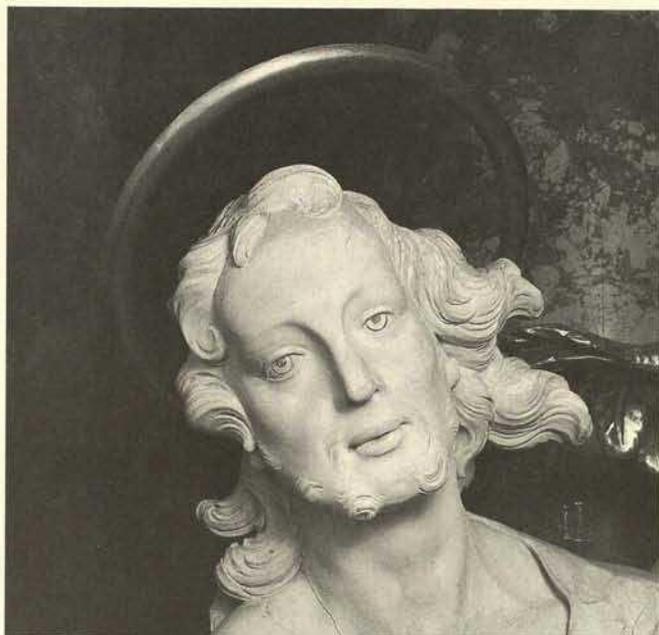
▽ 9

Zum Schnitzen wurde vermutlich nicht abgelagertes Holz verwendet; daher rühren starke Trocknungsrisse, das Herauswachsen von Holzdübeln sowie das Sichtbarwerden der einzelnen zusammengefügt Holzteile (Abb. 9, 13–15).

Abb. 9. Hochaltar, Prophet Isaias; starke Schwundrisse im Holz; Vorzustand

Fig. 9. High altar, the prophet Isaiah; severe cracks from shrinkage of the wood; before restoration

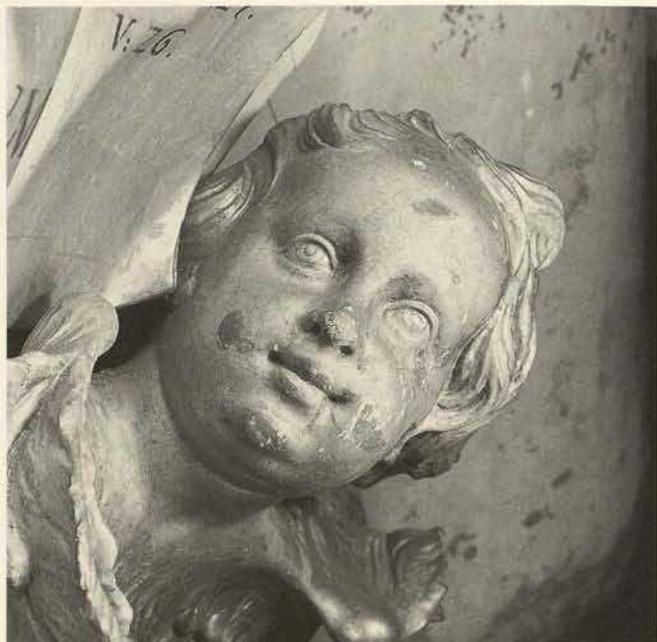
16

Abb. 16. Hochaltar, Attribut des Evangelisten Matthäus; nach Festigung und Oberflächenreinigung

Fig. 16. High altar, attribute of the Evangelist St. Matthew; after stabilization and surface cleaning

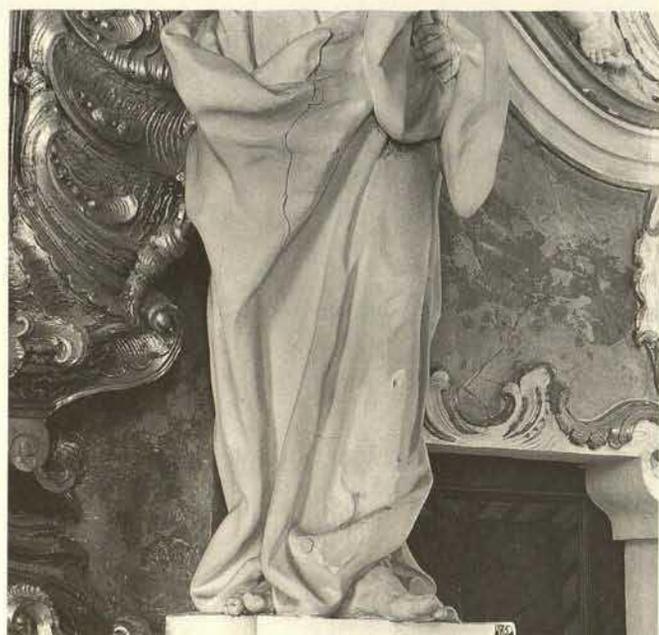
14 Δ

Abb. 14. Hochaltar, Prophet Malachias; klaffende Schwundrisse und herausgewachsene Dübel; Vorzustand

Fig. 14. High altar, the prophet Malachi; gaping cracks from wood shrinkage and exposed dowels; before restoration

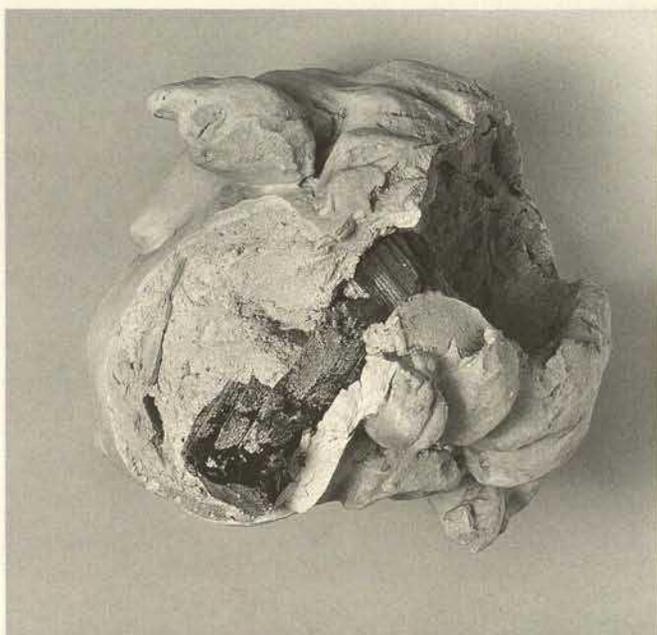
▽ 15

Abb. 15. Hochaltar, Evangelist Johannes; Seitenansicht mit Schwundrissen und sich abtrennender, rückseitiger Stuckkaschierung

Fig. 15. High altar, St. John the Evangelist; side view with shrinkage cracks and detaching stucco covering on the back

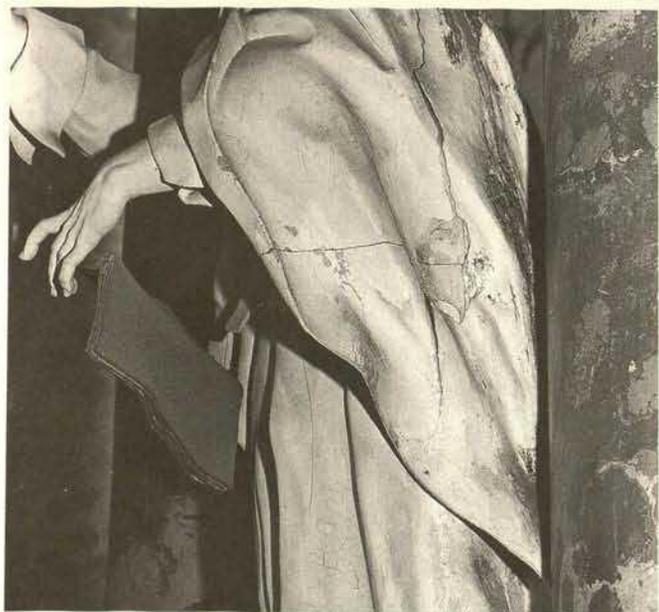
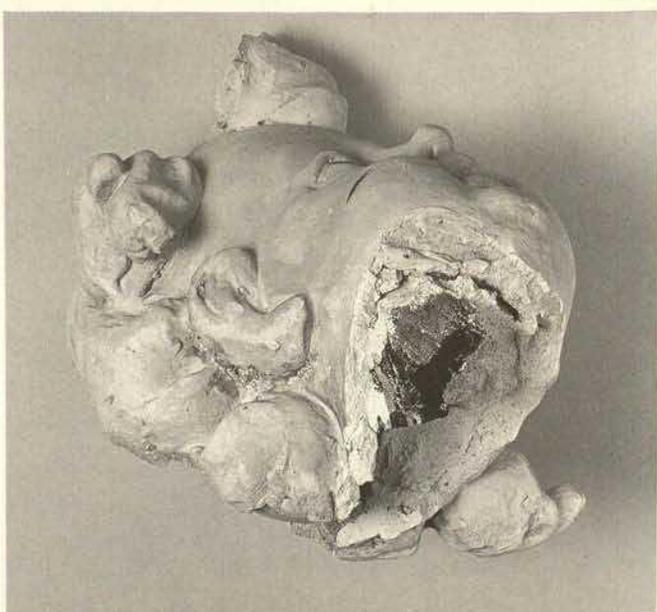
Abb. 17, 18. Hochaltar, Kopf eines Putto; deutlich erkennbar die zusammengesetzten, hohl gegossenen Teile und Holzkohleneinlagen als Hilfsmittel bei der Montage

Fig. 17, 18. High altar, head of a putto; the joined, hollow cast elements and the charcoal inserts used to aid mounting are clearly recognizable

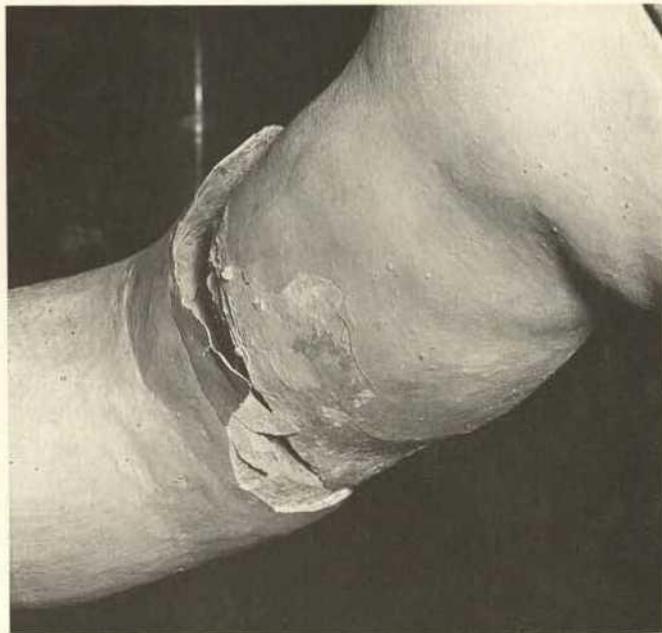
Abb. 25. Hochaltar, Putto; Vorzustand; Bruchstelle am rechten Arm mit mehrschichtigen Überfassungen (Ausschnitt aus Abb. 22)

Fig. 25. High altar, putto, before restoration; break on right arm with multi-layered overpaintings (detail from fig. 22)

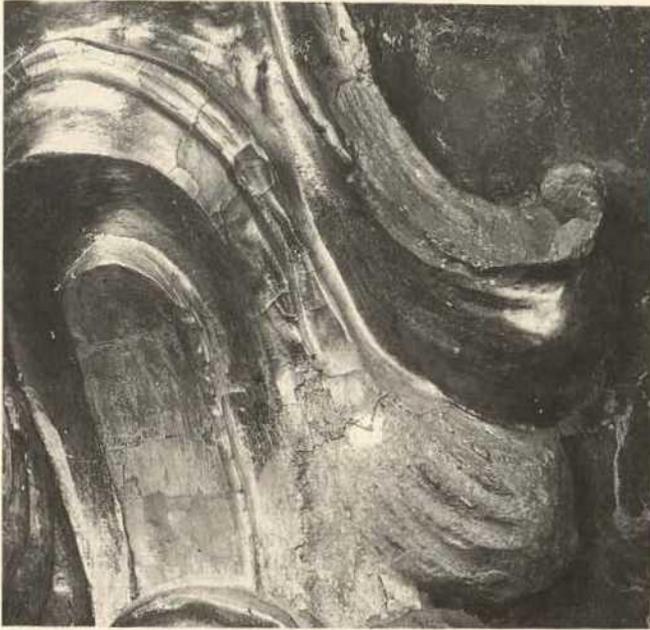
26 △

Abb. 26. Hochaltar, vergoldetes Ornament am nördlichen Säulenpostament; Vorzustand mit Leimvergoldungen in den Ausbrüchen

Fig. 26. High altar, gilded ornaments on the base of the north column; condition before restoration with glue-based gilding in the cracks

Daß gerade an Gnadenaltar und Sockelzone des Altaraufbaus so vollständig überarbeitet wurde, liegt wohl vor allem in den auch bei den Stuckmarmorflächen nachzuweisenden, durch aufsteigende Feuchtigkeit bedingten Schäden (Abb. 30, 31). Die dicke(n), offenbar spannungsreiche(n) Kreidegrundschicht(en) dieser Überfassung(en) hat/haben offensichtlich schon bald zu Schäden wie Schollenbildung, Fassungslockerung und größeren Verlusten geführt. Bei der Restaurierung 1950/51 mußten wiederum umfangreiche Ausbesserungen durchgeführt werden. Es fanden sich an vielen Stellen Auskittungen, die durch ihre beim Schleifen verkratzte Oberfläche auffielen, und Vergoldungen auf stumpf wirkendem dunkelroten Poliment. Auf den Höhen der Ornamente wurden Blattgoldauflagen meist nur flüchtig poliert, ansonsten teilweise matt stehen gelassen, kleine Fehlstellen häufig nur mit gelbem Poliment «ausgestupft», oft ohne vorherige Kittung. Bei der jetzigen Restaurierung wurde je nach Zustand unterschiedlich gearbeitet: Schlechte bzw. unsachgemäße Goldausbesserungen wurden abgenommen, größere Teilflächen vollständig neu grundiert und neu vergoldet; in denjenigen Fällen, wo sich ältere Vergoldungen durch Überarbeiten dem alten Bestand anpassen ließen, wurden diese gehalten (Abb. 26–29). In kleineren Teilbereichen wurde zur Festigung späterer Grundierungen auch mit Acrylharz (Primal AC 33 in Ethanol und destilliertem Wasser) gearbeitet. In doch erheblichem Umfang fanden gerade im unteren Bereich des Gnadenaltars sowie der Sockelzone des Altaraufbaus Nachvergoldungen statt. Die Ausführung dieser Vergoldungen erfolgte in traditionellen Techniken (Abb. 26–29).

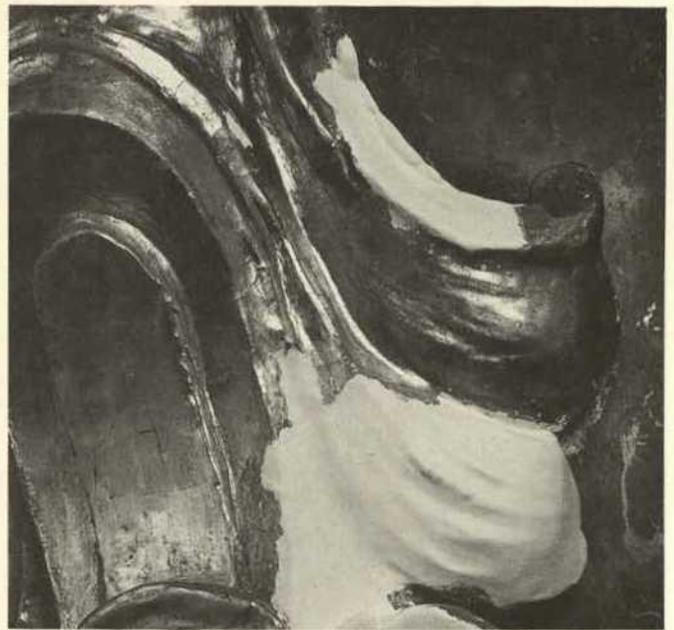
▽ 27

Abb. 27. Hochaltar, vergoldete Kartusche am nördlichen Säulenpostament; vor Festigung der nicht ursprünglichen Vergoldung

Fig. 27. High altar, gilded cartouche on the base of the north column; before stabilization of the gilding (not the original)

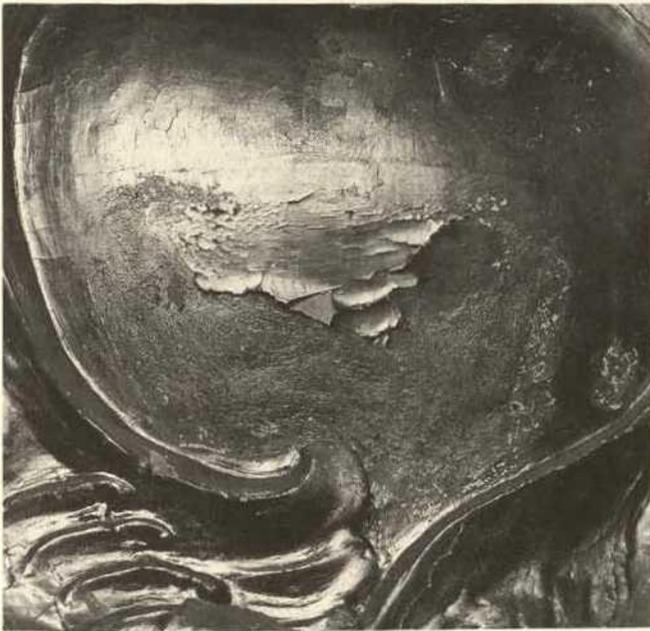
Abb. 28. Wie Abb. 26; nach Ausgrundierung der Fehlstellen

Fig. 28. Same as fig. 26; after priming of the gaps

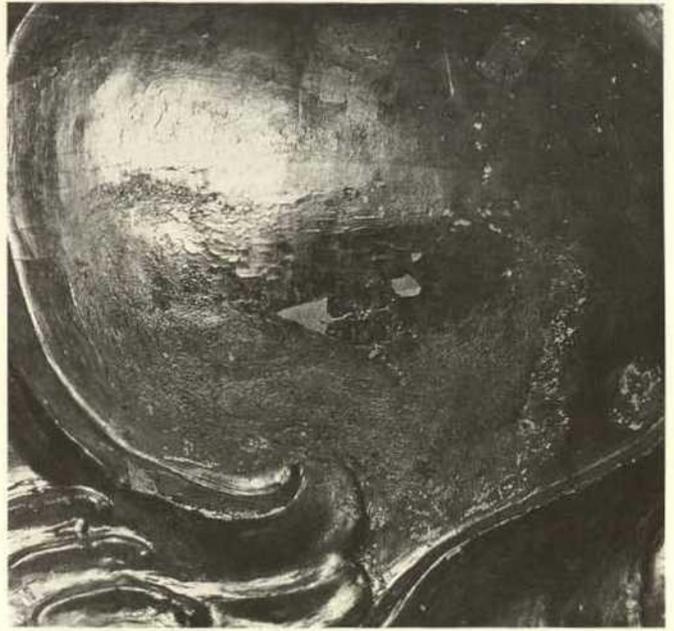
Abb. 29. Wie Abb. 27; nach Festigung der nicht ursprünglichen Vergoldung

Fig. 29. Same as fig. 27; after stabilization of the gilding (not the original)

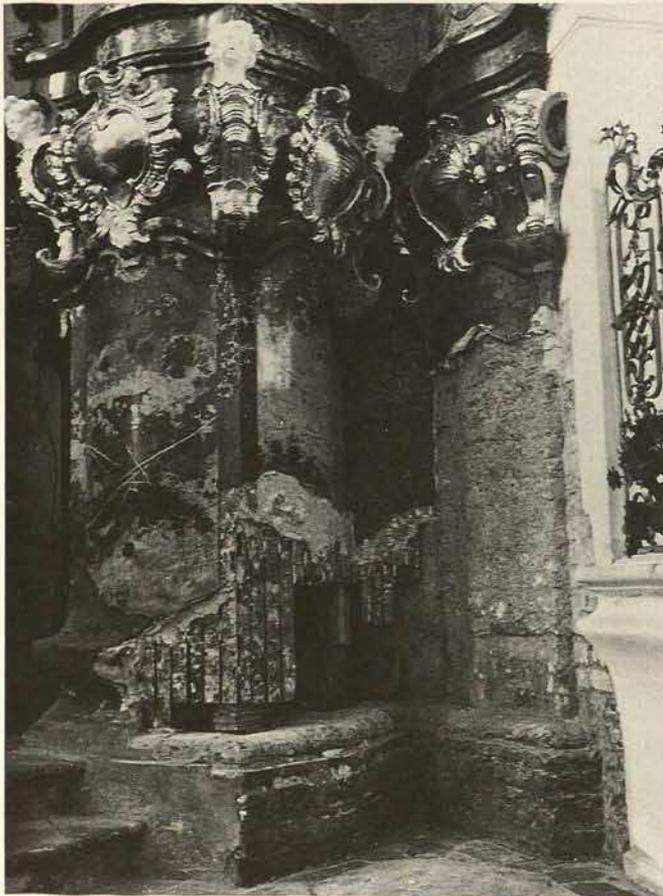
Abb. 30. Hochaltar, Stuckmarmor im Sockelbereich mit starken Schäden; Aufnahme vor 1950

Fig. 30. High altar, stucco marble on the socle with severe deterioration; photo before 1950

Eine Presseveröffentlichung vom 30. Juli 1951 berichtet «daß die Marmor-Stuckpartien an den unteren Teilen des Hauptaltars durch den Einfluß der Bodenfeuchtigkeit salpetrig geworden waren und sich langsam zersetzen. Die abgebröckelten Teile wurden bisher immer durch gewöhnlichen Mörtel, aber auch, was am gefährlichsten war, durch Zement ergänzt und mit roter Farbe gestrichen. Im Frühjahr 1950 beauftragte der derzeitige Kustos der Wieskirche unseren Buchinger Stukkateur, Hermann Mayer, mit der Instandsetzung ... des nördlichen und südlichen Sockels, auf denen die hohen roten Marmorstucksäulen ruhen. Dabei machten wir zu nicht geringem Schrecken die Feststellung, daß die großen, schweren Tragbalken, die die ganze Säulenarchitektur zu tragen haben und nur mit Stuck überkleidet waren, in einer Höhe bis zu 30 cm durch die Bodenfeuchtigkeit völlig zersetzt und verfault waren ..., so daß der Hauptaltar nur mehr auf der dünnen Stuckmarmorkante auf dem Boden aufsaß. Stukkateur Mayer ging nun daran, die vermorschten Teile der Stützbalken durch neues, gutes Material zu ergänzen und dieses durch Isolierteer, Dachpappe mit Bleieinlagen usw. gegen die immer wieder auftretende Bodenfeuchtigkeit zu schützen ..., und dann wurden mit Stein und Gipsmörtel die fehlenden Teile neu aufgemauert und die Gesimskanten neu gezogen».

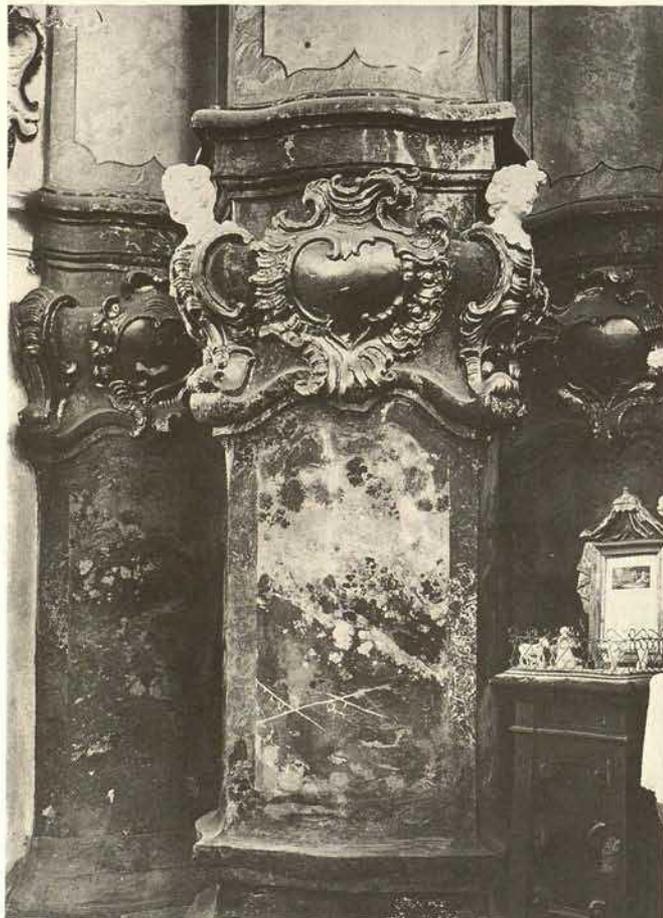
31

Abb. 31. Hochaltar; Stuckmarmor im Sockelbereich mit schlechten Ergänzungen; Aufnahme um 1900

Fig. 31. High altar; part of the socle; with poorly repaired stucco marble; photo c. 1900

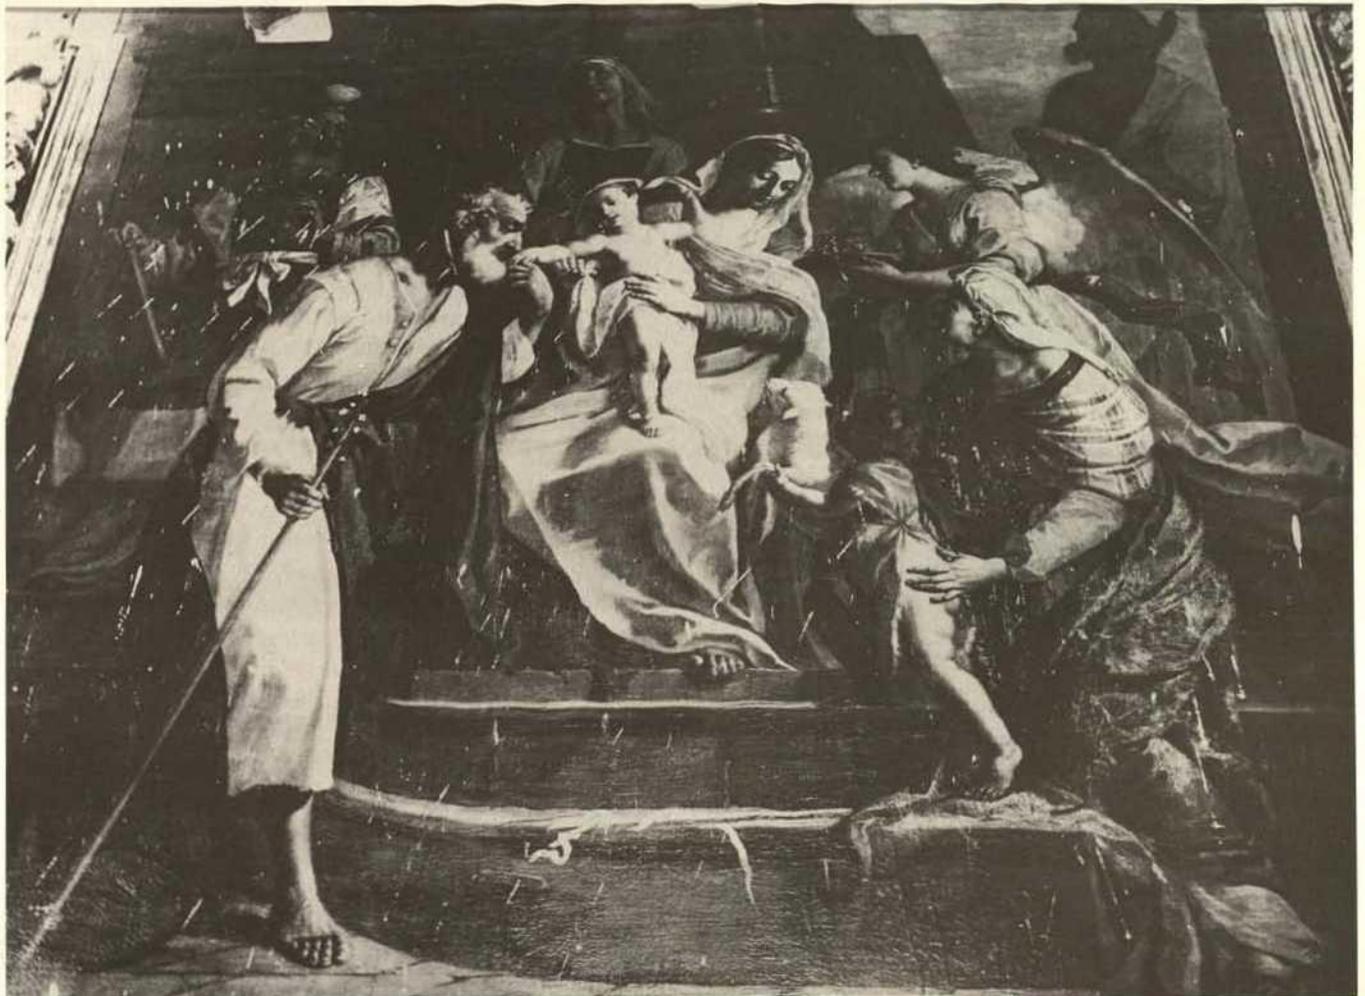
Der obere Bereich des Bildes war dicht mit dunklen Spritzern übersät, nach unten zu nehmen sie ab, um ganz unten nur noch vereinzelt aufzutreten. Nachgedunkelte Ölretuschen überdeckten auch einen großen Teil der Verätzungen durch Kalk oder Vogelkot, die als helle Läufer überall auftreten und nicht nur den Firnis, sondern auch die Farbschicht angegriffen haben. Großzügig übermalt waren auch die wenigen Farbschichtausbrüche. Alle Blaupartien sind «krepirt» (der Mantel der Maria, die Gewänder Josefs, Joachims und Zacharias'), die braunen Lasuren im Mantel und bei den Beinen Josefs versprödet. Die Gemäldeoberfläche war vor allem in der oberen Hälfte mit Ruß und Staub verschmutzt.

Abb. 33. Hochaltarblatt, verschmutzte Gemäldeoberfläche auf einer Aufnahme um 1900

Fig. 33. Altarpiece painting, soiled surface, photo c. 1900

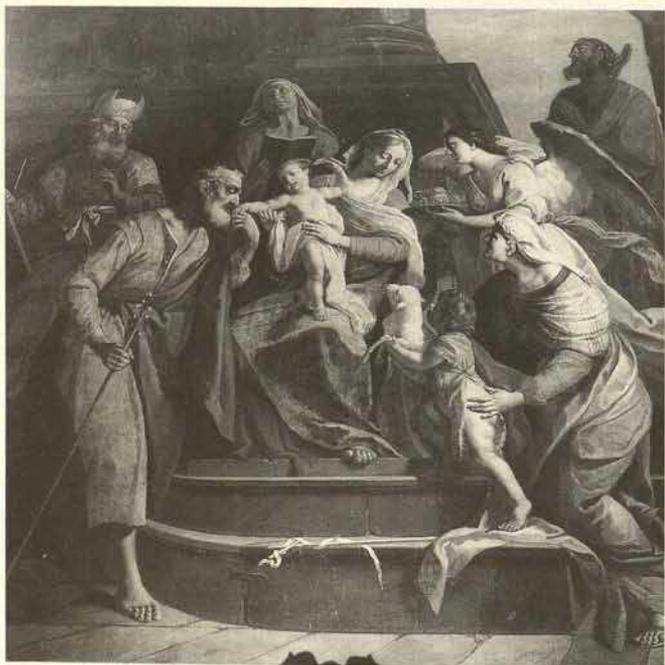
35 △

Das Gemälde (Farbtafel XXXVII) ist in Öl auf Leinwand (Fadenzahl 10 x 12/cm) ausgeführt. Das asymmetrische rückseitige Stützgerüst zeichnet sich leicht auf der Vorderseite ab. Manchmal liegt die Leinwand direkt auf den Leisten auf; oft liegen diese aber auch so weit zurück, daß sie nicht zu ertasten sind, die Kanten sich aber dennoch auf der Malschichtvorderseite abzeichnen. Die Kreuzungspunkte der Leisten sind vernagelt. Diese Nägel sind teilweise herausgetreten und haben Schäden an der Leinwand verursacht (Abb. 35).

Abb. 35. Hochaltarblatt, Ausschnitt; vor der Restaurierung

Fig. 35. High altar, detail of the altarpiece painting; before restoration
