Die Restaurierung der Seitenaltäre und der Kirchenväterfiguren

An der Restaurierung der Seitenaltäre und der Kirchenväterfiguren waren in den Jahren 1989/90 folgende Mitarbeiter beteiligt:

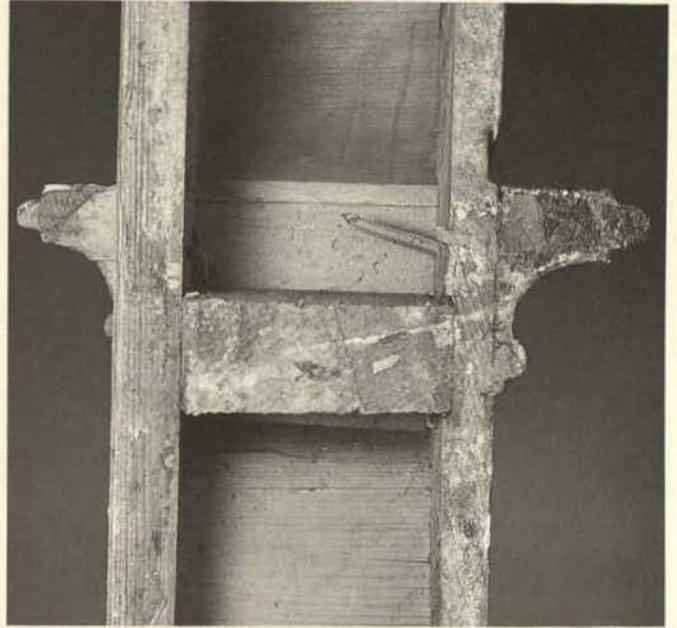
2

Abb. 2. Nördlicher Seitenaltar, Rückseite des aufgestellten Tabernakels; Verbindung der Einzelteile mit Holzdübeln

Fig. 2. North side altar, back of the tabernacle; individual parts connected with wooden dowels

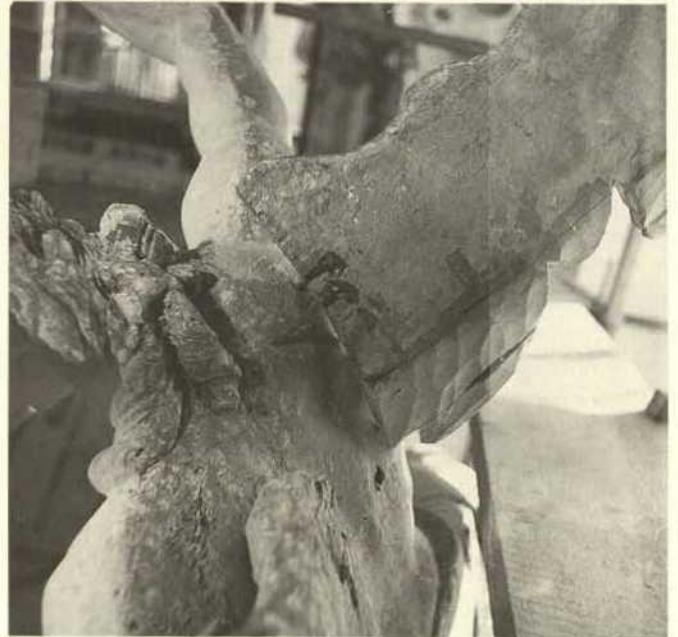
4 ▽

Abb. 4. Südlicher Seitenaltar, östlicher Gebälkengel; ursprüngliche Befestigung mit Eisenklammern

Fig. 4. South side altar; angel on the east part of the entablature; original fastening with iron brackets

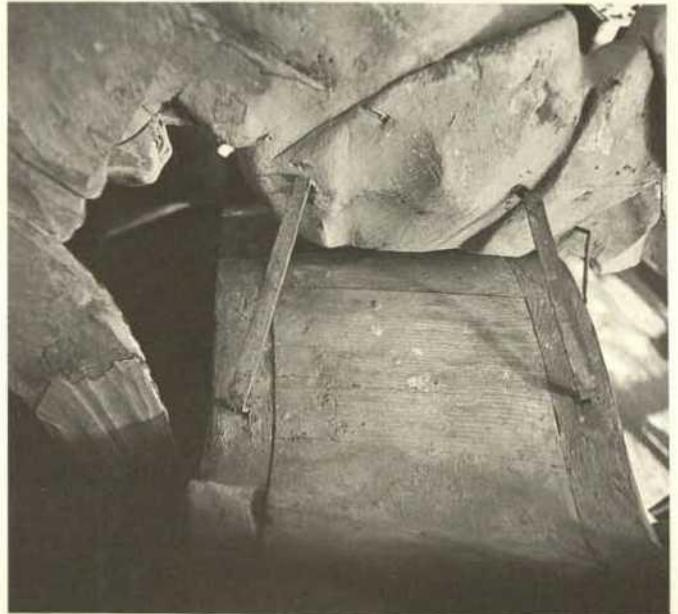
△ 3

Abb. 3. Südlicher Seitenaltar, westlicher Gebälkengel; ursprüngliche Befestigung der Flügel mit Eisennägeln am Körper

Fig. 3. South side altar, angel on the west part of the entablature; original wing fastening with iron nails in the body

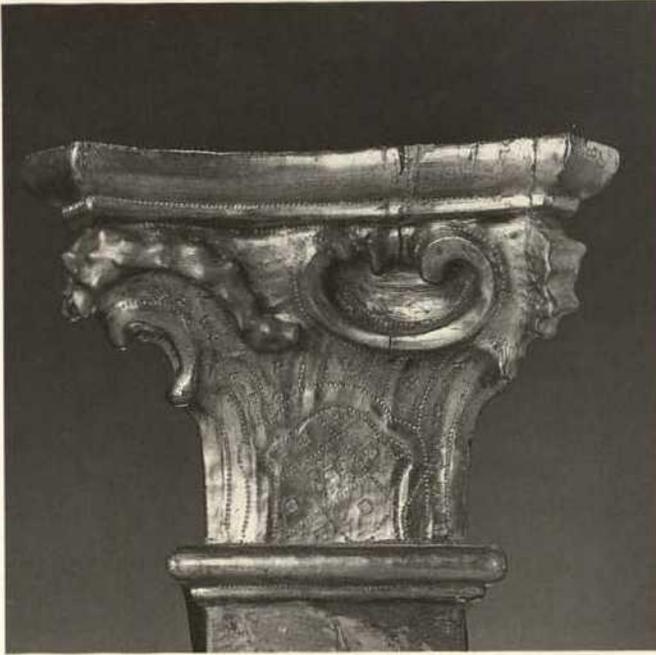
Abb. 5. Südlicher Seitenaltar; Pilaster am Tabernakel mit Punzierung und Rädellung

Fig. 5. South side altar; pilaster on the altarpiece with punched design and wheel punching

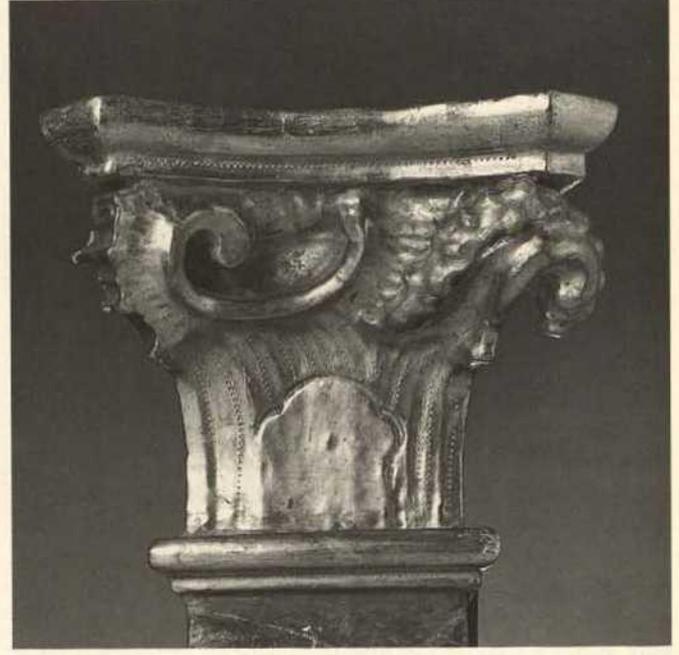
Abb. 6. Nördlicher Seitenaltar; Pilaster am Tabernakel mit deutlich weniger aufwendigen Punzierungen

Fig. 6. North side altar; pilaster on the altarpiece with punched design which is clearly less extravagant

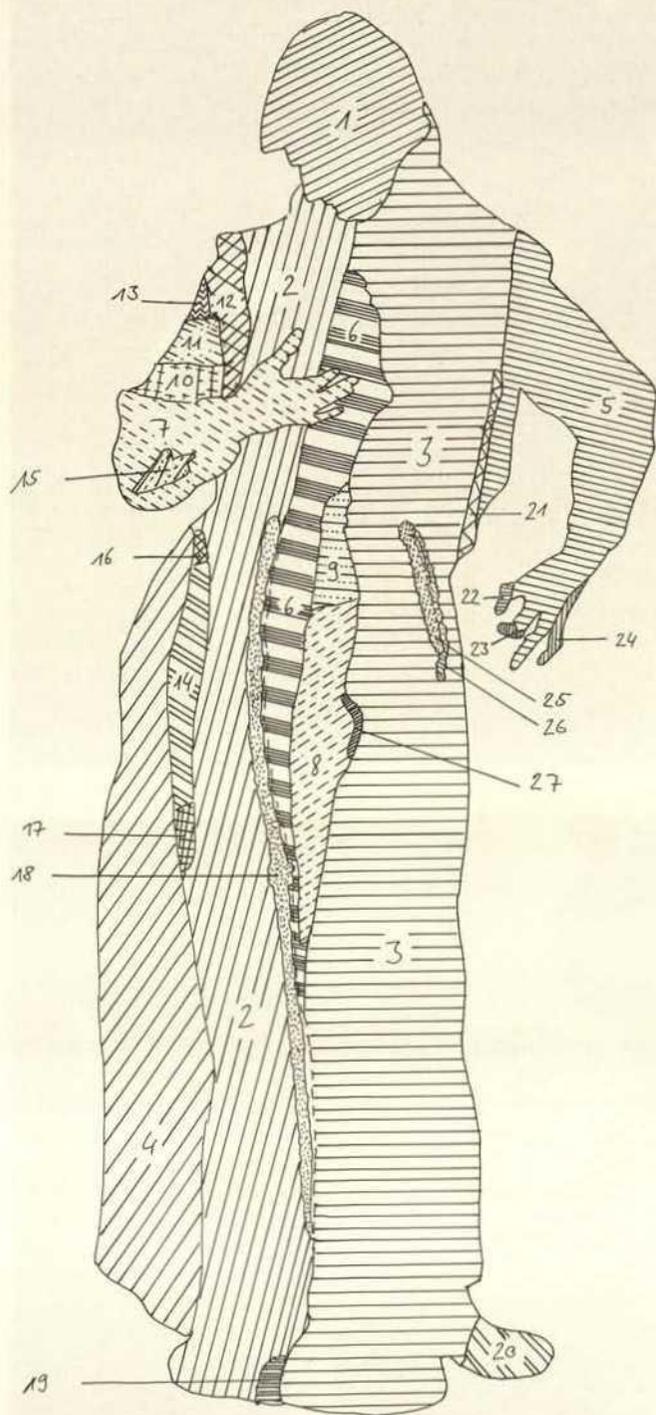
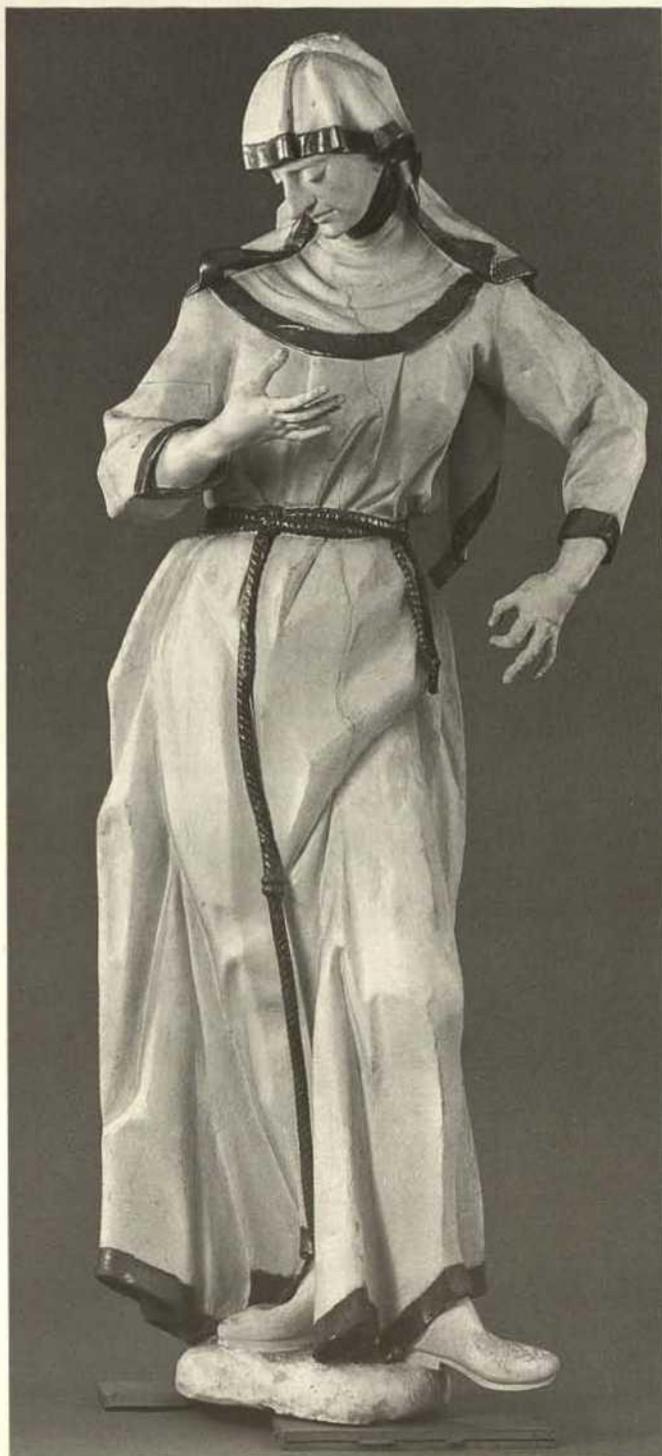
Die Figuren sind aus mehreren Hölzern zusammengesetzt, verdübelt und verleimt (Abb. 7a, b). Die «grobe» Zusammenfügung von «willkürlich» aneinandergesetzten Holzblöcken läßt auf ein flottes Arbeitstempo des Bildhauers schließen. An den Rückseiten ist erkennbar, daß außer dem üblichen Lindenholz(?) vereinzelt andere Hölzer (Nadelhölzer?) Verwendung fanden. Die Vermutung, daß möglicherweise nicht genügend qualitativ gutes Holz zur Verfügung stand, ist deshalb nicht ganz von der Hand zu weisen. Die Art der Zusammenfügung der Hölzer könnte aber auch ein Hinweis auf sparsame Materialverwendung sein.

Abb. 7a, b. Südlicher Seitenaltar, Margareta von Cortona; die Ziffern 1–27 bezeichnen die in Vorderansicht erkennbaren Einzelteile, aus denen die Skulptur zusammengesetzt wurde; zusammen mit den rückwärtigen Aufdoppelungen und Aufschwartungen und den beigegebenen Attributen ist die Figur aus fast 50 einzelnen Holzteilen zusammengesetzt

Fig. 7 a, b. South side altar, Margaret of Cortona; the numbers 1–27 mark the individual pieces (visible from the front) which make up the sculpture; in combination with the reinforcements on the back and the saint's attributes the figure consists of almost 50 pieces of wood

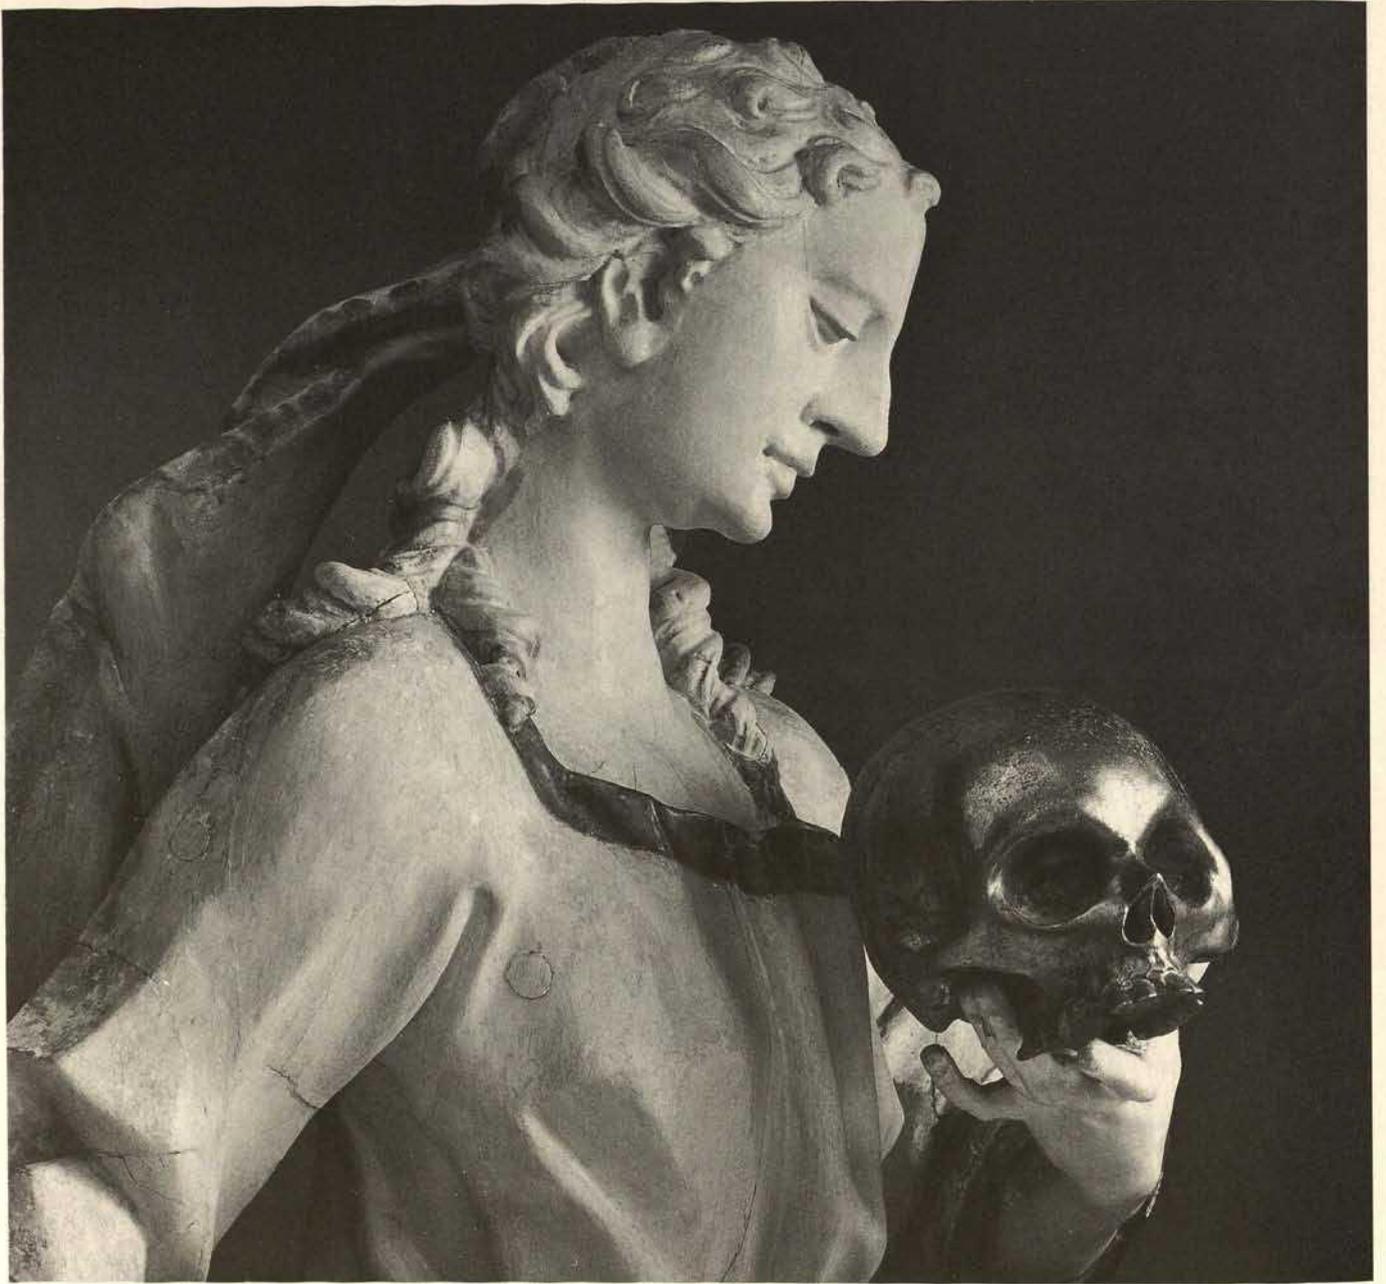
8 Δ

◁ Abb. 8. Nördlicher Seitenaltar, Maria Magdalena; nach Restaurierung mit teilweiser Abnahme späterer Ergänzungen der Fassung

Fig. 8. North side altar, Mary Magdalene; after restoration, with partial removal of later painting

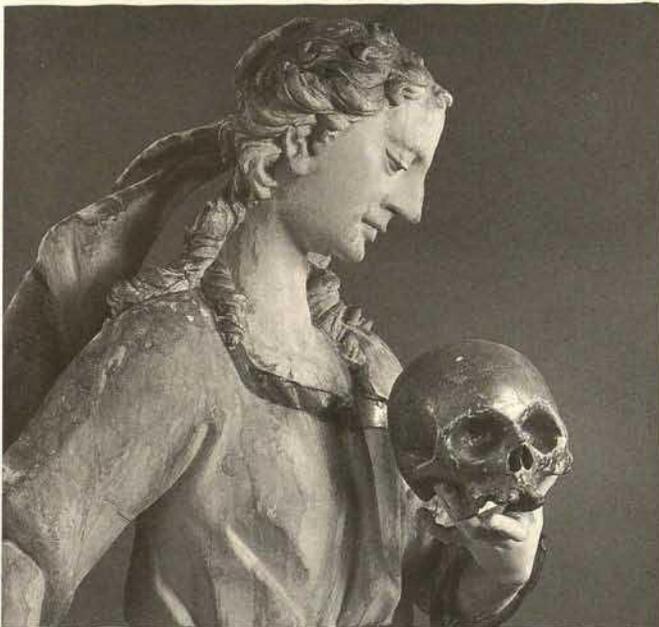
▽ 9

Bei der Restaurierung 1903–1907 wurden auch die Seitenaltäre und die Kirchenväterfiguren bearbeitet.³ Die Skulpturen wurden 1905 durch die Firma Spitzenberger, München, renoviert.⁴ Schriftliche Bearbeitungshinweise liegen nicht vor. Die Weißfassungen der Seitenaltäre zeigten großflächige Retuschen, die pastos aufgetragen und stark vergraut waren. Das Ausmaß dieser Retuschen an den Kirchenväterfiguren war auch mit Hilfe von Untersuchungen mit UV-Licht von den Retuschen aus den fünfziger Jahren nicht differenziert zu unterscheiden (Abb. 8, 9).

Abb. 9. Nördlicher Seitenaltar, Maria Magdalena; vor der Restaurierung. Die Überarbeitung der Fassung aus den Restaurierungsphasen von 1903–1907 und aus den fünfziger Jahren waren nur schwer zu unterscheiden

Fig. 9. North side altar, Mary Magdalene; before restoration. The reworking of the paint scheme from the restoration in 1903–07 was difficult to differentiate from the work done in the 1950s

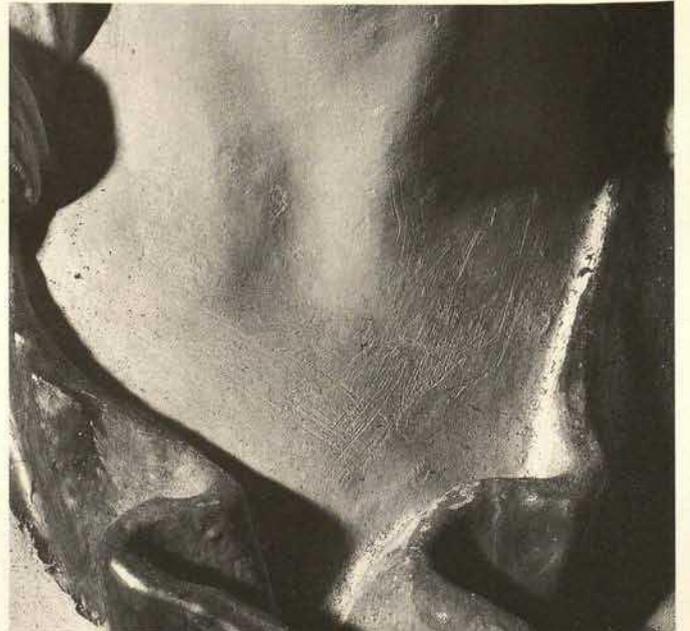
▽ 10

Die Reinigung der Weißfassungen sind ohne große Rücksicht auf originale Oberflächen vorgenommen worden (abgescheuerte Oberflächen und Schleifpapierkratzer; Abb. 10). Der Umfang der Kittungen an Rissen und Fugen war sehr gering. Die sehr schwach, vermutlich mit Kasein gebundenen Retuschen zeigen auffallenderweise nur am nördlichen Seitenaltar extrem starken Pilzbefall (Abb. 11).

Schäden im Bereich der Farbfassung sind häufig eine Folge früherer Restaurierungen. So sind beispielsweise an den Weißfassungen Kratzspuren zu sehen, die vermutlich durch Schleifpapier verursacht sind (Abb. 10). Der Pilzbefall an Retuschen der fünfziger Jahre beschränkt sich auf die Weißfassungen am nördlichen Seitenaltar. Das Ausmaß der Abblätterungen (Abb. 12) und Fassungslockerungen war am nördlichen Seitenaltar er-

Abb. 10. Südlicher Seitenaltar, Hagia Sophia, Halsansatz; Schleif- und Kratzspuren früherer Reinigungen an der originalen weißen Fassung

Fig. 10. South side altar, Hagia Sophia, detail of the neck; traces of abrading and scratching from earlier cleanings of the original white surface

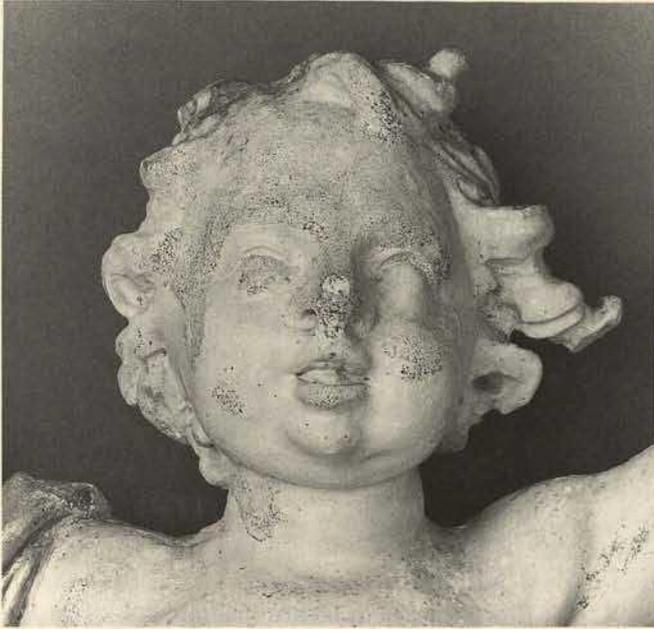
11 △

Abb. 11. Nördlicher Seitenaltar, Putto mit Band; vor der Restaurierung; starker Schimmelbefall auf den Retuschen von 1949 infolge ungeeigneter Bindemittel

Fig. 11. North side altar, putto with banner; before restoration; severe mold infestation on the retouching from 1949 because of an inappropriate binding agent

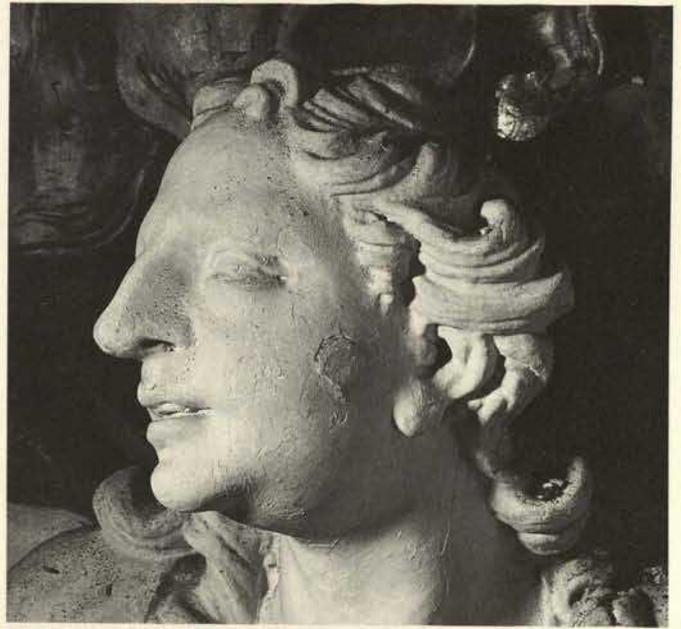
△ 12

Abb. 12. Südlicher Seitenaltar, Hagia Sophia; vor der Restaurierung; abblätternde Polierschicht der Weißfassung und «Herauswaschen» der ursprünglichen Verdübelungen infolge geringfügigen Holzschwundes

Fig. 12. South side altar, Hagia Sophia; before restoration; flaking layer of polish on the white surface and protrusion of the original doweling because of slight shrinkage of the wood

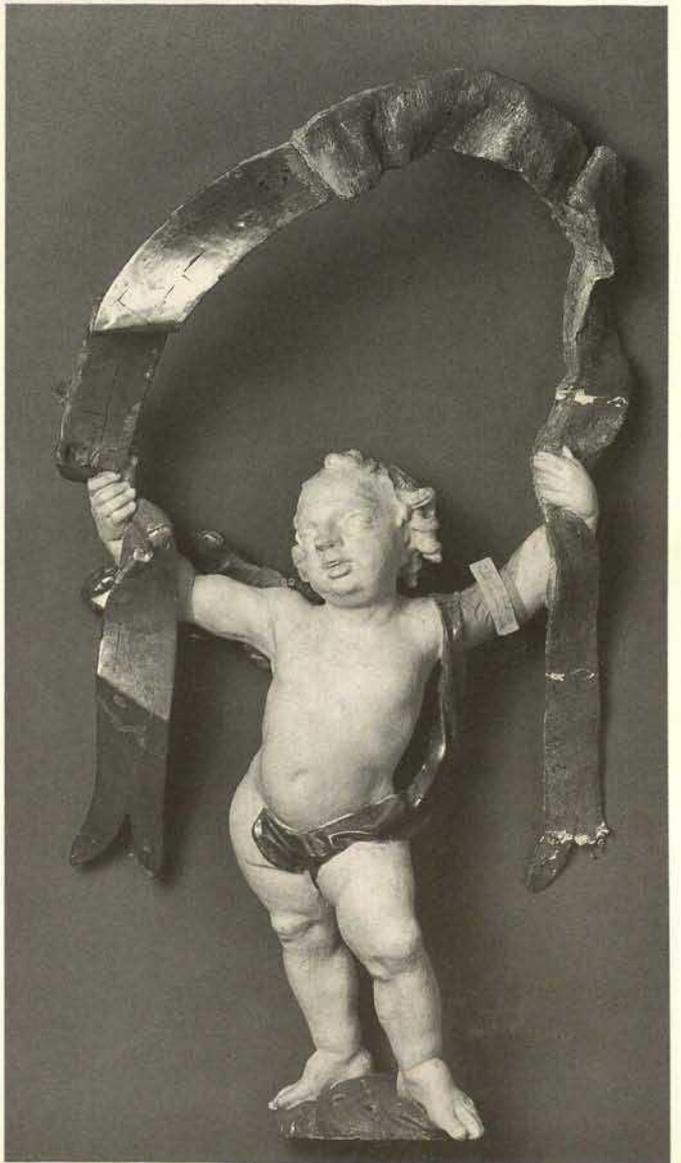
▽ 13

Die Retabel sind im wesentlichen unverändert erhalten. Selbst bei Demontagen während früherer Restaurierungen sind nur kleine Schäden aufgetreten, lediglich durch gegeneinander arbeitendes Holz sind Schwundrisse entstanden. Nur wenige Teile fehlen. Die Gloriolen der Bekrönungengel sind mit Gips ergänzt und mit Leimgold auf gelbem Poliment angeschossen (Abb. 13).

Abb. 13. Südlicher Seitenaltar, Putto mit Band; nach Restaurierung; ältere (originale?) Ergänzungen am Band mit Gips belassen

Fig. 13. South side altar, putto with banner; after restoration; older (original?) repairs of the banner with plaster of Paris retained

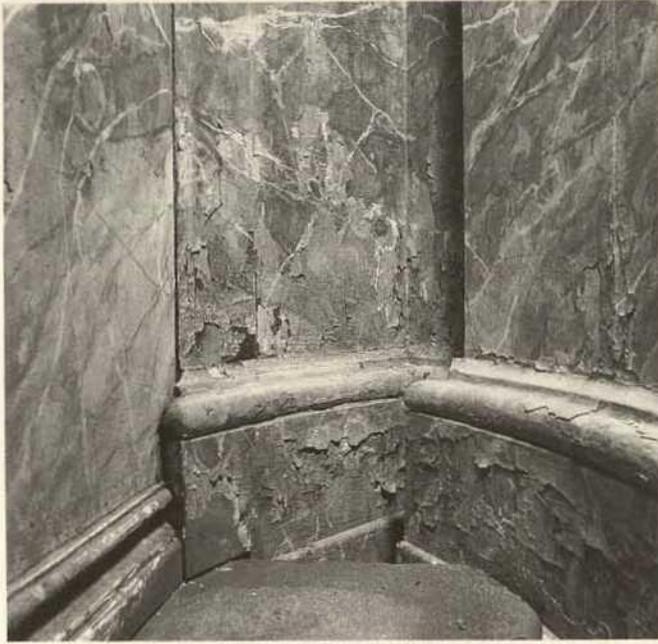
14

heblich größer. Wasserflecken und andere durch Feuchtigkeit verursachte Schäden entstanden am nördlichen Altar vermutlich durch die wesentlich ungünstigeren klimatischen Bedingungen, zumal zeitweilig die Fenster undicht waren. Großflächige Fassungsschäden begrenzen sich jedoch auf die Kartusche des nördlichen Seitenaltars und auf Schäden in der Marmorierung in Bodennähe, verursacht durch aufsteigende Feuchtigkeit (Abb. 14). Die Marmorierung des südlichen Seitenaltars ist in den fünfziger Jahren bis zu 80% erneuert worden.

Abb. 14. Nördlicher Seitenaltar, Sockelzone; Fassungsschäden infolge aufsteigender Bodenfeuchte

Fig. 14. North side altar, socle zone; deterioration of the painted surface because of rising damp

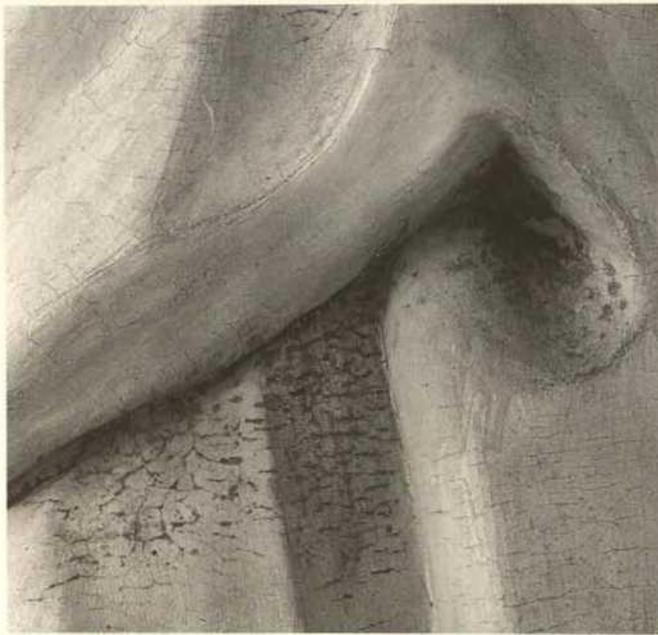
15 △

Der Schimmelbefall an den Fassungen der Kirchenväterfiguren zeigte sich in Form von Verschwärzungen. Im Krakelee standen «harzartige» Ausscheidungen zum Teil tropfenförmig auf der Oberfläche (Abb. 15, 16).

Abb. 15. Skulptur des hl. Hieronymus; Schimmelbefall in Teilbereichen, vereinzelt bei früheren Restaurierungen bereits überlasert

Fig. 15. Sculpture of St. Jerome; mold in some areas, partially glazed over in earlier restorations

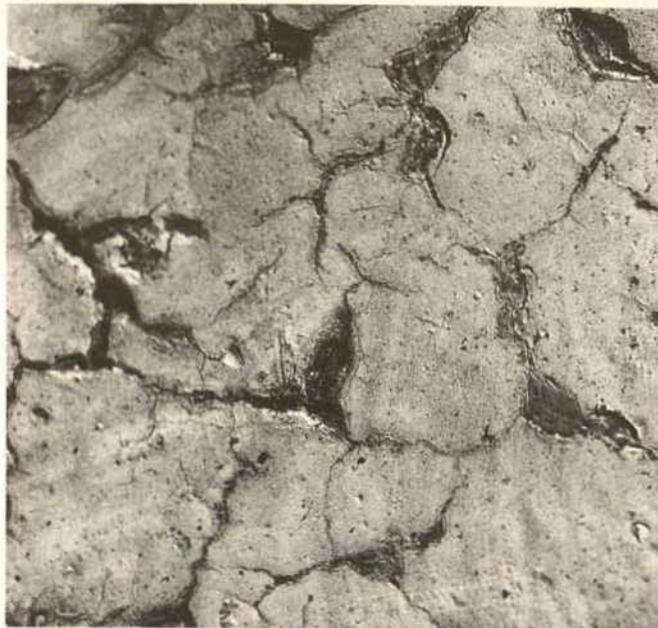
▽ 16

Abb. 16. Skulptur des hl. Hieronymus; wie Abb. 15, Mikroaufnahme der Oberfläche

Fig. 16. Sculpture of St. Jerome; micro-photo of the surface as shown in fig. 15

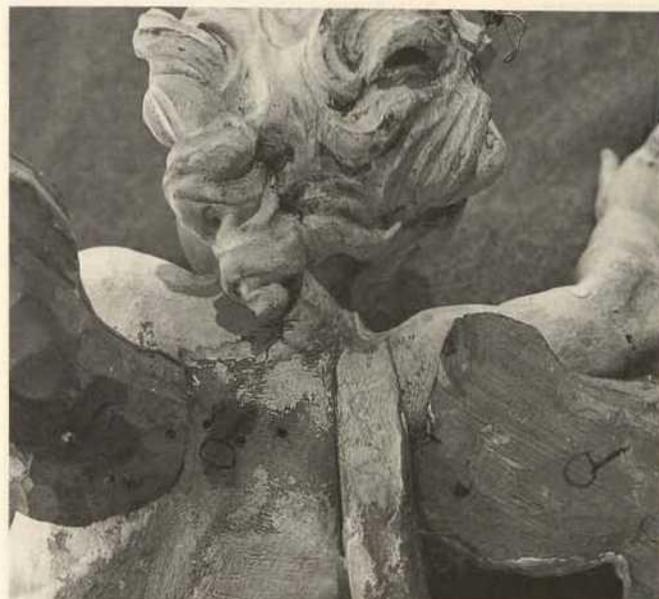
Abb. 17. Südlicher Seitenaltar, Putto im Auszug; auf der Rückseite der Flügel und auf dem Körper Markierungen zur Zuordnung der jeweiligen Teile

Fig. 17. South side altar, putto on the gable; on the back of the wings and the body are marks to indicate arrangement of the various pieces

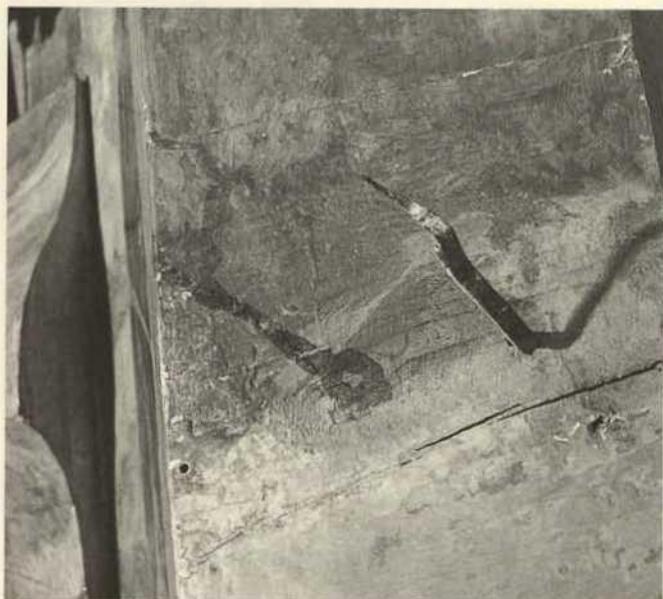
Abb. 18. Südlicher Seitenaltar; Markierung auf dem Auszug des Altars zur korrekten Montage der Putten aus Abb. 17 (die Markierung ist mit Bleistift auf die Grundierung gezeichnet; zwischen dem Eisenhaken zur Befestigung der Putten und der dunklen, ähnlich aussehenden Aderung der Marmorierung)

Fig. 18. South side altar, mark on the gable of the altar to indicate the correct mounting of the putto from fig. 17 (the marking is drawn with pencil on the priming; between the iron hook for fastening the putto and the dark veins of the marbling, similar in appearance)

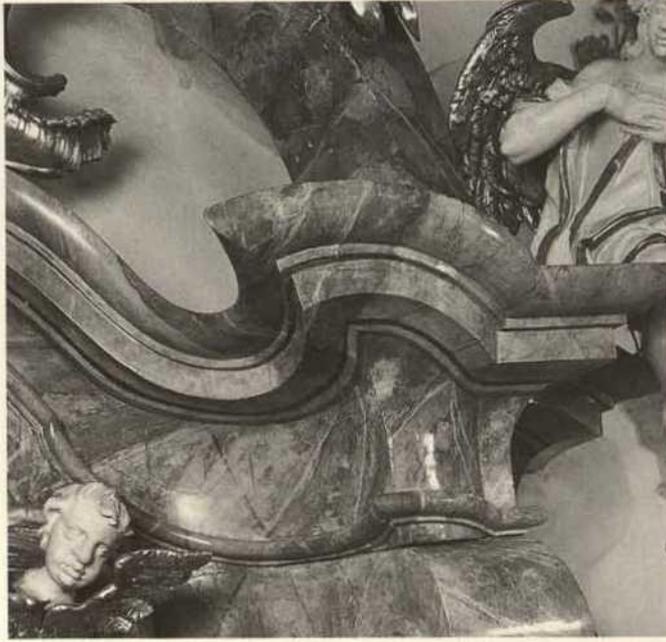
Abb. 19. Nördlicher Seitenaltar, Auszug; nach Restaurierung, mit neu angebrachter polierter Lackschicht

Fig. 19. North side altar, gable; after restoration, with newly applied polished layer of varnish

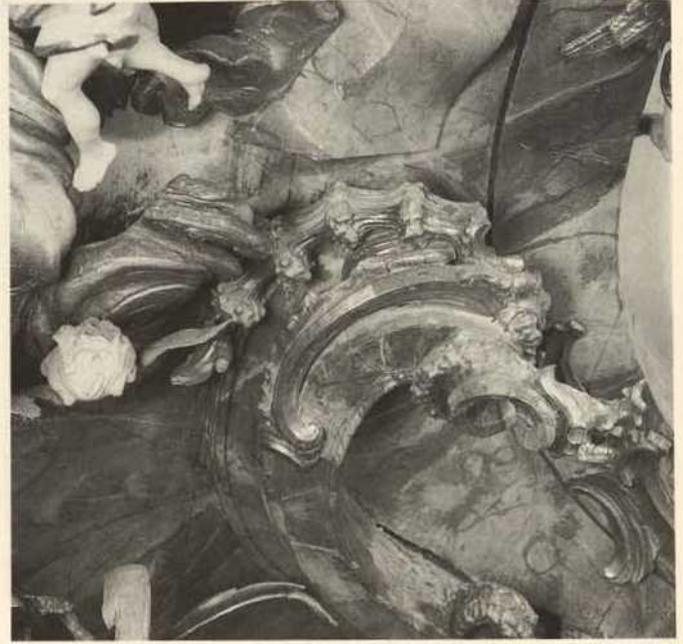
Abb. 20. Nördlicher Seitenaltar; Ornament im Auszug mit sparsamer, «auf Sicht» berechneter Ausführung der Vergoldung

Fig. 20. North side altar; ornament in the gable with frugal application of gilding (only where it can be seen)

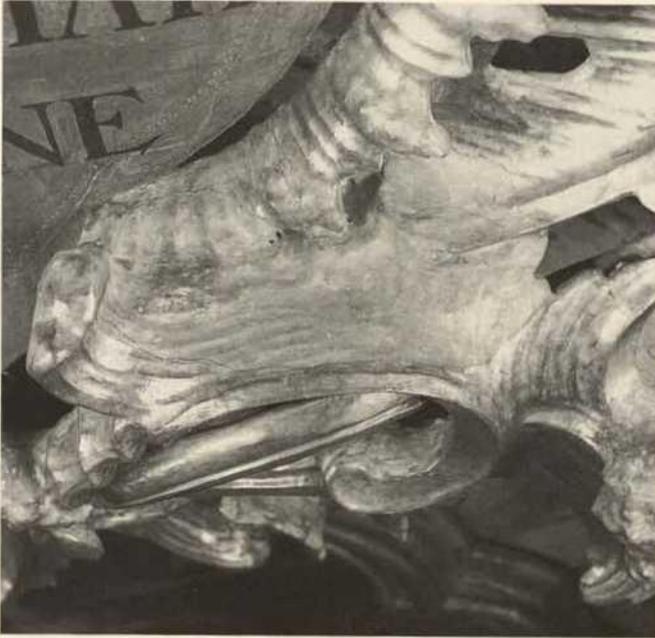
Abb. 21. Südlicher Seitenaltar; Ornament an der Schriftkartusche mit Bleistiftbegrenzungen für die Vergoldung

Fig. 21. South side altar; ornament on the inscribed cartouche with pencil margins given for the gilding

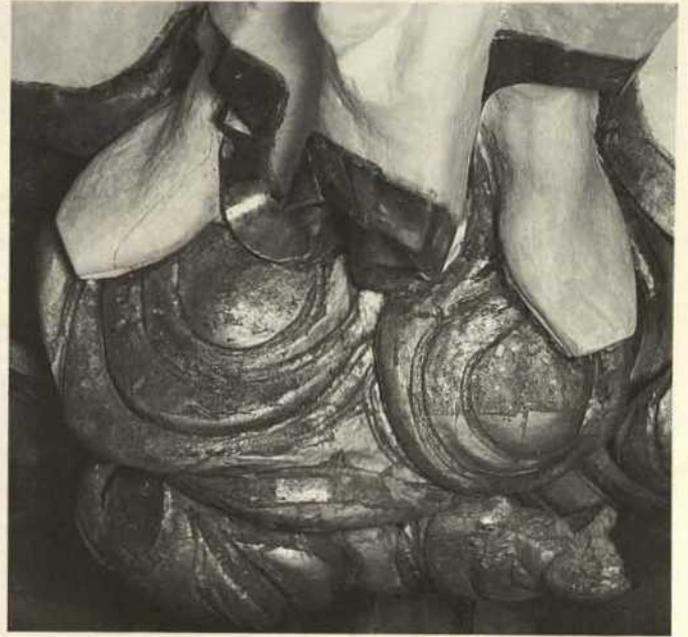
Die mattvergoldeten Wolken sind sparsam angelegt. In den Flächen zeigen die Goldblätter nur geringe bzw. keine Überlappungen. Auf den Oberseiten und in den Tiefen der Wolken sowie als «Aura» hinter den Putten sind Silberstreifen aufgeschossen. Die Wirkung dieser «Silberaura» war möglicherweise gedacht als Aufhellung der Schattenpartien. Die Versilberungen sind trotz eines sichtbaren Überzuges zum Teil sehr stark oxidiert (Abb. 22).

Abb. 22. Nördlicher Seitenaltar, Wolken zu Füßen der Auszugskulptur (Abraham); neue Versilberungen von 1949 abgenommen, die gealterte ursprüngliche Versilberung wieder freigelegt (unten Mitte: belassene Belegfläche)

Fig. 22. North side altar, clouds at the foot of the sculpture of Abraham; new silver gilding from 1949 removed, aged original silver gilding re-exposed (below center: area retained as documentation)

An beiden Seitenaltären war es notwendig, Vergoldungen und Versilberungen aus den fünfziger Jahren mit Hilfe von Alkohol abzunehmen (Abb. 22). Kittungen waren häufig nur zu reduzieren und im Randbereich abzarbeiten. Unsachgemäße Kittungen in Holzugen und an Rissen wurden vorsichtig entfernt. Neugrundierungen wurden mit schwach gebundenem Kreidegrund ausgeführt und mit Skalpell oder Schachtelhalm der Umgebung angeglichen. Bei großflächigen Kreidegrundergänzungen an den Rahmen der Altarblätter mußten die Gravuren nachgearbeitet werden. Retuschierarbeiten sind mit Gouachefarben in verschiedenen Techniken ausgeführt worden. Die Retuschen an der Marmorierung beschränkten sich auf die reduzierten Kittungen früherer Renovierungen und die neuen Grundausbesserungen. Lediglich im unteren Bereich (Bodennähe) wurden abgeriebene oder durch die frühere Lackabnahme reduzierte Fassungen lasierend überarbeitet.

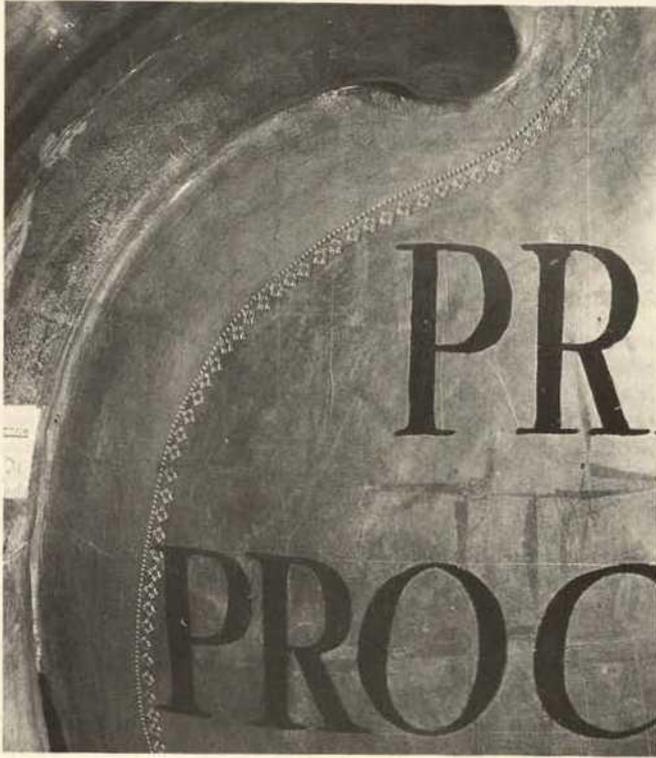
Die Vergoldung ist im oberen Bereich der Altäre sehr sparsam angelegt. Es gibt hier originale Bleistiftvorzeichnungen auf dem Bolus, die die Begrenzung der Vergoldung anzeigen (Abb. 20, 21). Die Vergoldung wurde im Blattgoldformat 5 x 5 cm ausgeführt und zeigt in allen Bereichen partielle Verschwärzungen, die eventuell auf nicht sehr gleichmäßige Goldlegierungen schließen lassen. Die Schriftkartuschen und die mit schwarzer Farbe gemalten Buchstaben der Inschriften wurden sehr dünn vorgeritzt. Diese Vorritzung stimmt weder am nördlichen noch am südlichen Seitenaltar mit der ausgeführten Schrift überein, d.h. Buchstabengröße und -breite wurden bei der Ausführung korrigiert (Abb. 23).

Abb. 23. Südlicher Seitenaltar; Schriftkartusche mit Vorritzung der Buchstaben, Rädellung und Punzierung

Fig. 23. South side altar; inscribed cartouche with preliminary incising for the letters, wheel punching and punched design
