Restaurierung der Seitenaltarbilder und der Leinwandbilder der Beichtstuhlaufsätze

Die Restaurierung des Seitenaltarbildes «Reue des hl. Petrus» von Josef Mages (Thomas Schoeller)

Die Restaurierung des Seitenaltarbildes «Büßende Maria Magdalena» von Johann Georg Bergmüller (Ingrid Stümmer)

Zur Restaurierung der Gemälde in den Beichtstuhlaufsätzen (Ingrid Stümmer)

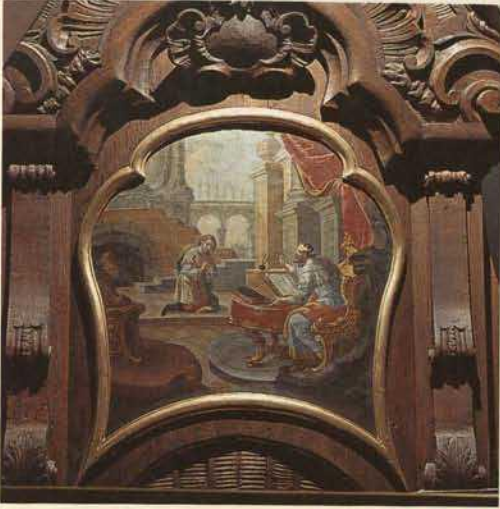
Bild nach Abnahme des dunklen Überzugs der Beichtstühle nicht richtig eingepaßt; oberhalb des Bildes ca. 1 cm breiter Rand des abgenommenen Überzugs. Vergilbter Firnis; keine Schäden.

1, 3, 4. Beichtstuhl-Aufsatzbilder. – 1. Der Knecht, der vor seinem königlichen Herrn Rechenschaft ablegen muß (Matth. 18, 23). – 3. Der Pharisäer und der Zöllner (Lk. 18, 9). – 4. Gleichnis vom verlorenen Schäflein (Lk. 15, 1)

- Feuchte Oberflächenreinigung, mechanische Entfernung von Verunreinigungen,
- Planieren der Beulen durch Andrücken erwärmter Metallplatten,
- Verstärken der alten Nagellöcher mit Leinwandstreifen (Ankleben mit thermoplastischem Acrykleber Plextol 360),
- Nachspannen und Neubefestigen der Leinwand mit neuen Spannägeln,
- Kitten der Fehlstellen mit eingetöntem Wackskitt (Loch im Himmel) sowie Verbesserung der vorhandenen älteren Kittungen,
- partielles Nachfirnissen stumpf gewordener Partien (vor allem der dunklen Bereiche),
- Retusche mit in Dammarharz gebundenen Pigmenten.

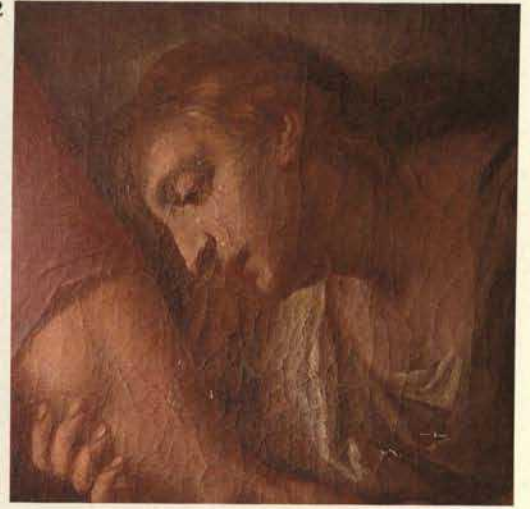
2

Ein durchgehendes Krakelee mit leichter Schüsselbildung und partiell offenen Bruchrändern ist vorhanden. Am unteren Bildrand und verteilt in der unteren Bildhälfte waren bereits kleinere Verluste an der Malschicht eingetreten. Besonders stark ausgeprägt ist das vorhandene Krakelee bei den ockerfarbenen und braunen Bildpartien, während es bei den blauen Flächen nicht vorhanden ist. Auf den Partien, die durch den rückseitig angebrachten Blendrahmen geschützt sind, kann ein klimatisch hervorgerufenes Alterssprungnetz weitgehend ausgeschlossen werden, da Holz als Rückseite in der Regel einen ausreichenden Schutz darstellt. Viel eher handelt es sich hier bei den größeren Sprüngen um Risse, die schon sehr früh entstanden sind, wohl schon in der Zeit, als die Farbe noch trocknete. Das Spiralsprungnetz in der Mitte des Tischtuchs zeigt, daß in der Vergangenheit punktueller Druck auf das Gemälde ausgeübt wurde.

2, 5. Nördlicher Seitenaltar, Altarblatt von Johann Georg Bergmüller, 1756. – 2. Büßende Magdalena. – 5. Segnender Jesus (vor der Restaurierung)

Nach Durchsicht des Gemäldes auf Malschichtlockerungen und Festigung gefährdeter Zonen mit Gelatine in destilliertem Wasser wurde zuerst eine trockene Oberflächenreinigung mit weichen Pinseln durchgeführt. Danach erfolgte die Feuchtreinigung mit Wattestäbchen, Speichel und Enzymen. Die kleineren Malschichtausbrüche im unteren Bildbereich wurden mit Leim-

kreidekitt geschlossen und mit in Dammarfirnis gebundenen Trockenfarben retuschiert. Die krepiereten Lösemittelspritzer konnten mit Alkohol und Firnis regeneriert werden.

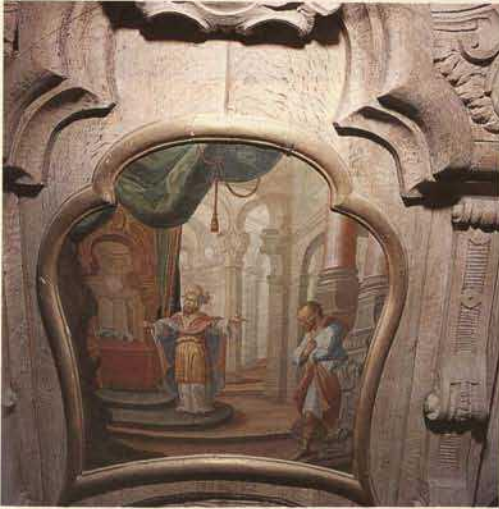
3

Leicht vergilbter Firnis, keine Schäden.

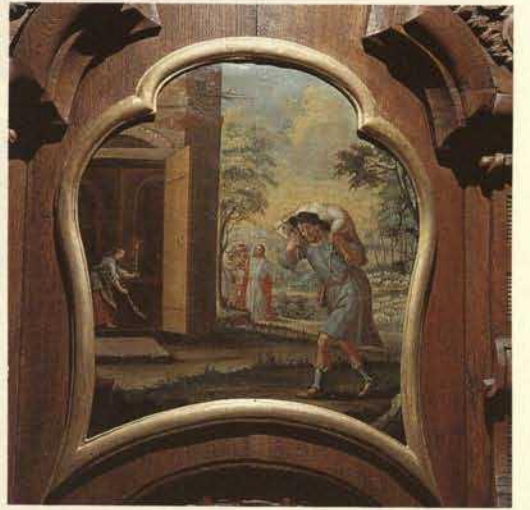
4

Oben rechts geringe Verschiebung des aufgenagelten Rahmens; Vergilbungsgrad des Firnisses deutlich sichtbar; kleines Loch in der Leinwand, verstaubt; am Rahmen kleinere Fehlstellen. Löcher und Risse, ausgekittet mit dunkeltonigem Kitt, zeichnen sich ab. Insgesamt: Gealterter Originalzustand.

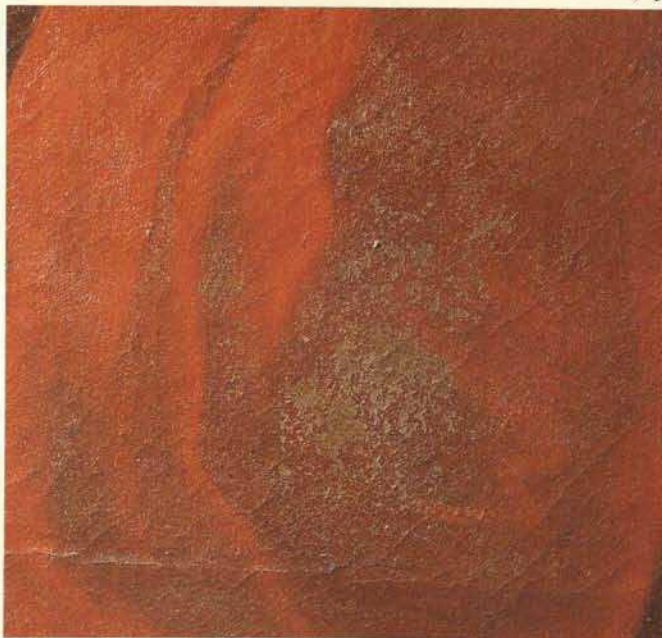
Wohl noch original aufgespannt, hat sich die Leinwand gut erhalten, und auch die Spannung des Gewebes ist noch einwandfrei. Auf der Bildfläche findet sich eine ausgeprägte Schollenbildung; besonders stark davon betroffen war die untere Bildhälfte. Hier besteht möglicherweise ein Zusammenhang zwischen Schollenbildung und einer eventuellen späteren Regenerierungsmaßnahme mit Kopaivabalsam. In der unteren Bildhälfte fanden sich besonders in den dunkel gemalten Partien Malschichtlockerungen entlang der Schollenränder, kleine Ausbrüche der Malschicht sonst lediglich im Bereich des Gewandes von Petrus und am unteren Bildrand. Eine Schichten-trennung mit Verlust der Farbschicht bis auf die Grundierung war im roten Gewand der Gestalt in der rechten unteren Ecke eingetreten.

1–6. Altarblatt des südlichen Seitenaltars von Josef Mages, 1756. – 1. Antlitz Christi, nach Restaurierung. – 2. Gesicht Petri. – 3, 4. Gesichter der beiden Männer am rechten Bildrand. – 5, 6. Mantel der rechten unteren Rückenfigur, vor (5) und nach der Restaurierung (6)

Gefestigt wurde mit stark verdünntem Störleim (ca. dreiprozentige Lösung). Der Leim wurde nach Vorwärmen der zu festigenden Partie eingebracht und die gelockerten Farbschollen anschließend mit dem erwärmten Heizspachtel angedrückt. Bei der Festigung ergaben sich Schwierigkeiten: Die angedrückten Schollenränder kamen zunächst nach einiger Zeit wieder hoch. Aus diesem Grund wurde an den besonders gefährdeten und zu festigenden Stellen ein Facing mit Japanpapier aufgetragen, das die Schollen bis zum Antrocknen des Leims am erneuten Aufstehen/Hochkommen hinderte. Das Facing wurde ebenfalls mit verdünntem Störleim aufgetragen. Seine Abnahme erfolgte dann nach Befeuchtung. Die Leimreste auf der Malschicht wurden mit Mikroschwamm und Feuchtigkeit entfernt. Durch diese Maßnahme wurde ein zufriedenstellender Festigungs- und Planierungseffekt erreicht. Die weißlich krepierete Stelle neben den Füßen des Engels wurde durch Betupfen mit Aceton «regene-

riert». Die übrigen Firnisbeschädigungen in den dunklen Partien der unteren Bildhälfte ließen sich auf diese Weise nicht entfernen. Um Matt-Glanz-Unterschiede auszugleichen, wurde die gesamte Gemäldeoberfläche dünn mit in Testbenzin gelöstem Dammarharz dünn eingelassen. Zusätzliches partielles Nachfirnissen erfolgte vor allem in den dunklen Partien mit Firnis-krepiierungen. Abschließend wurde die Gemäldeoberfläche frottiert, um einen leichten Mattierungseffekt zu erzielen. Das Nachfirnissen führte zu guten Ergebnissen und zu einem guten Gesamteindruck, vor allem die dunklen Partien treten wieder deutlicher hervor. Auch die Firniskrepiierung am Schild, zu Füßen des Hahnes und auf der Konsole hinter dem Hahn, auf dem das Feuerbecken steht, sind deutlich gemildert. Die geringfügigen Fehlstellen wurden mit eingefärbtem Wachs-kitt geschlossen und mit in Dammarharz gebundenen Pulverpigmenten retuschiert. Firnis-schäden in den dunklen Partien wurden teilweise durch lasierende Retusche mit Pigmenten in Dammar angeglichen.
