## Die Restaurierung der Kanzel

Mit einem naturwissenschaftlichen Untersuchungsbericht von Elisabeth Kühn

*Die Untersuchung, Konservierung und Restaurierung der Kanzel wurde durch Mitarbeiterinnen der Restaurierungswerkstätten des Bayerischen Landesamtes für Denkmalpflege geleistet. Die Untersuchung wurde durch Frau Dipl.-Restauratorin Brigitte Hecht-Lang durchgeführt, sie zeichnet auch für den Untersuchungsbericht verantwortlich. Die Restaurierung und Konservierung der Kanzel erfolgte durch Frau Hecht-Lang und Frau Dipl.-Restauratorin Jutta Minor in der Zeit von 1987 bis 1990. In den letzten Monaten waren zusätzlich Frau Gabi Schmidt und Frau Christiane Keller beteiligt. Für den Restaurierungsbericht zeichnet Frau Jutta Minor verantwortlich.*

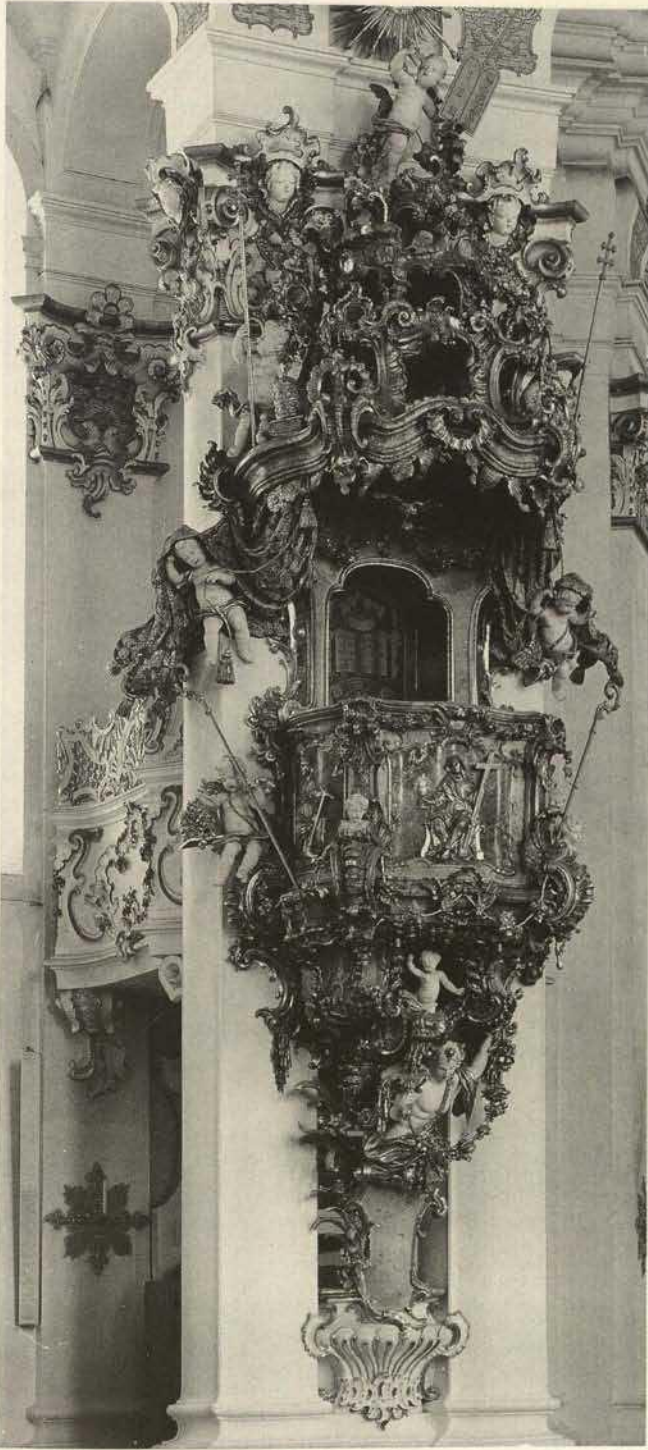
Abb. 3. Kanzel, vor Beginn der Restaurierung (1984)  
 Fig. 3. Pulpit, before restoration began (1984)

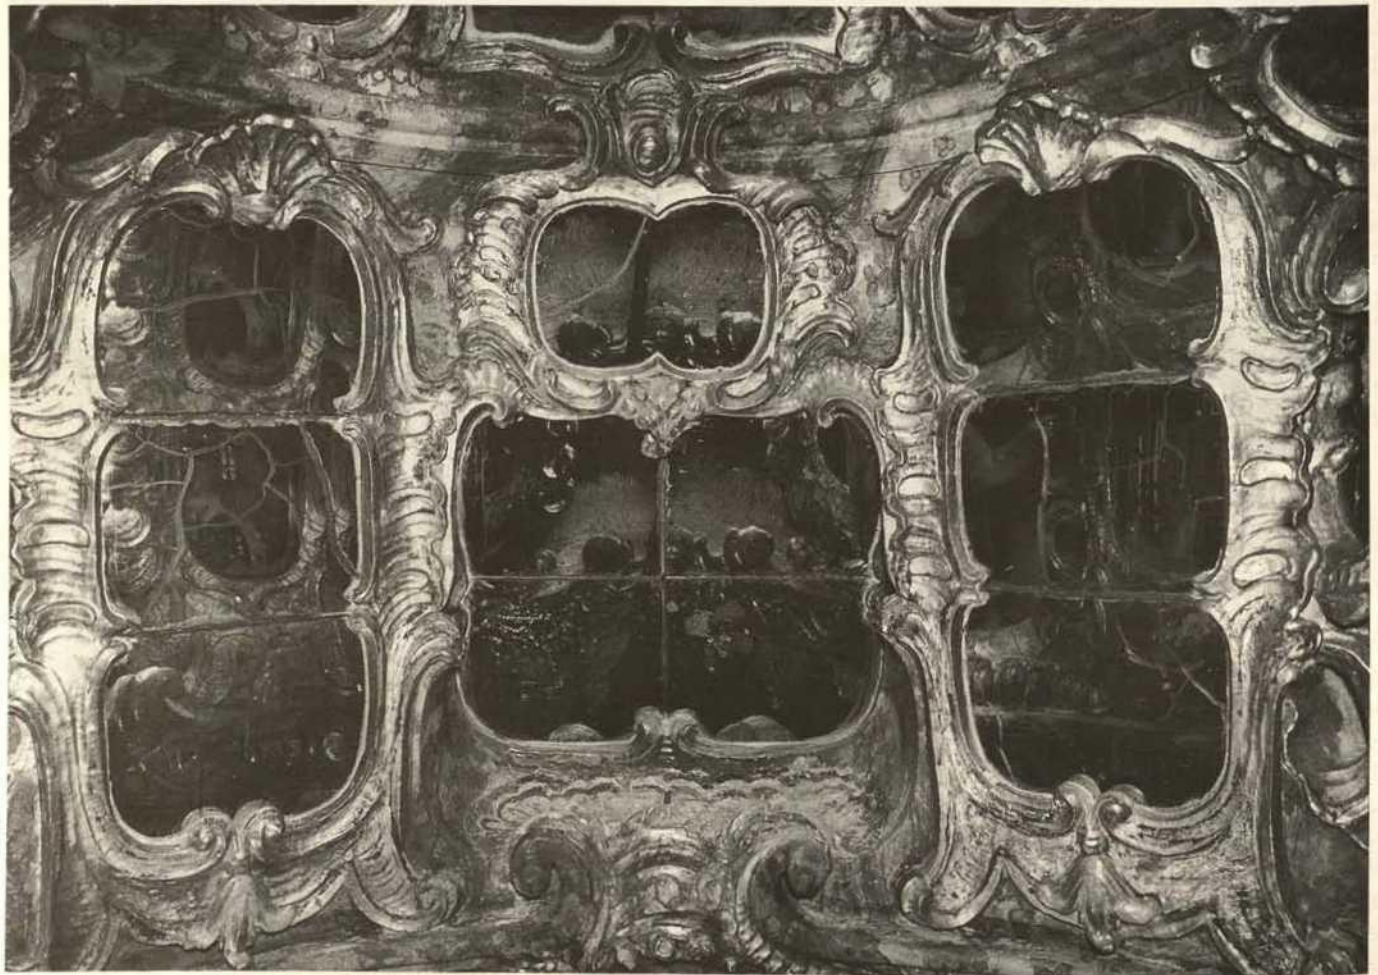
Abb. 5. Kanzel, Schalldeckelinnenseite mit in vergoldete Stuckrahmen eingelegeten verspiegelten Gläsern; vor der Restaurierung  
 Fig. 5. Pulpit, inner side of the sounding board with mirrored glass in gilded stucco frames; before restoration

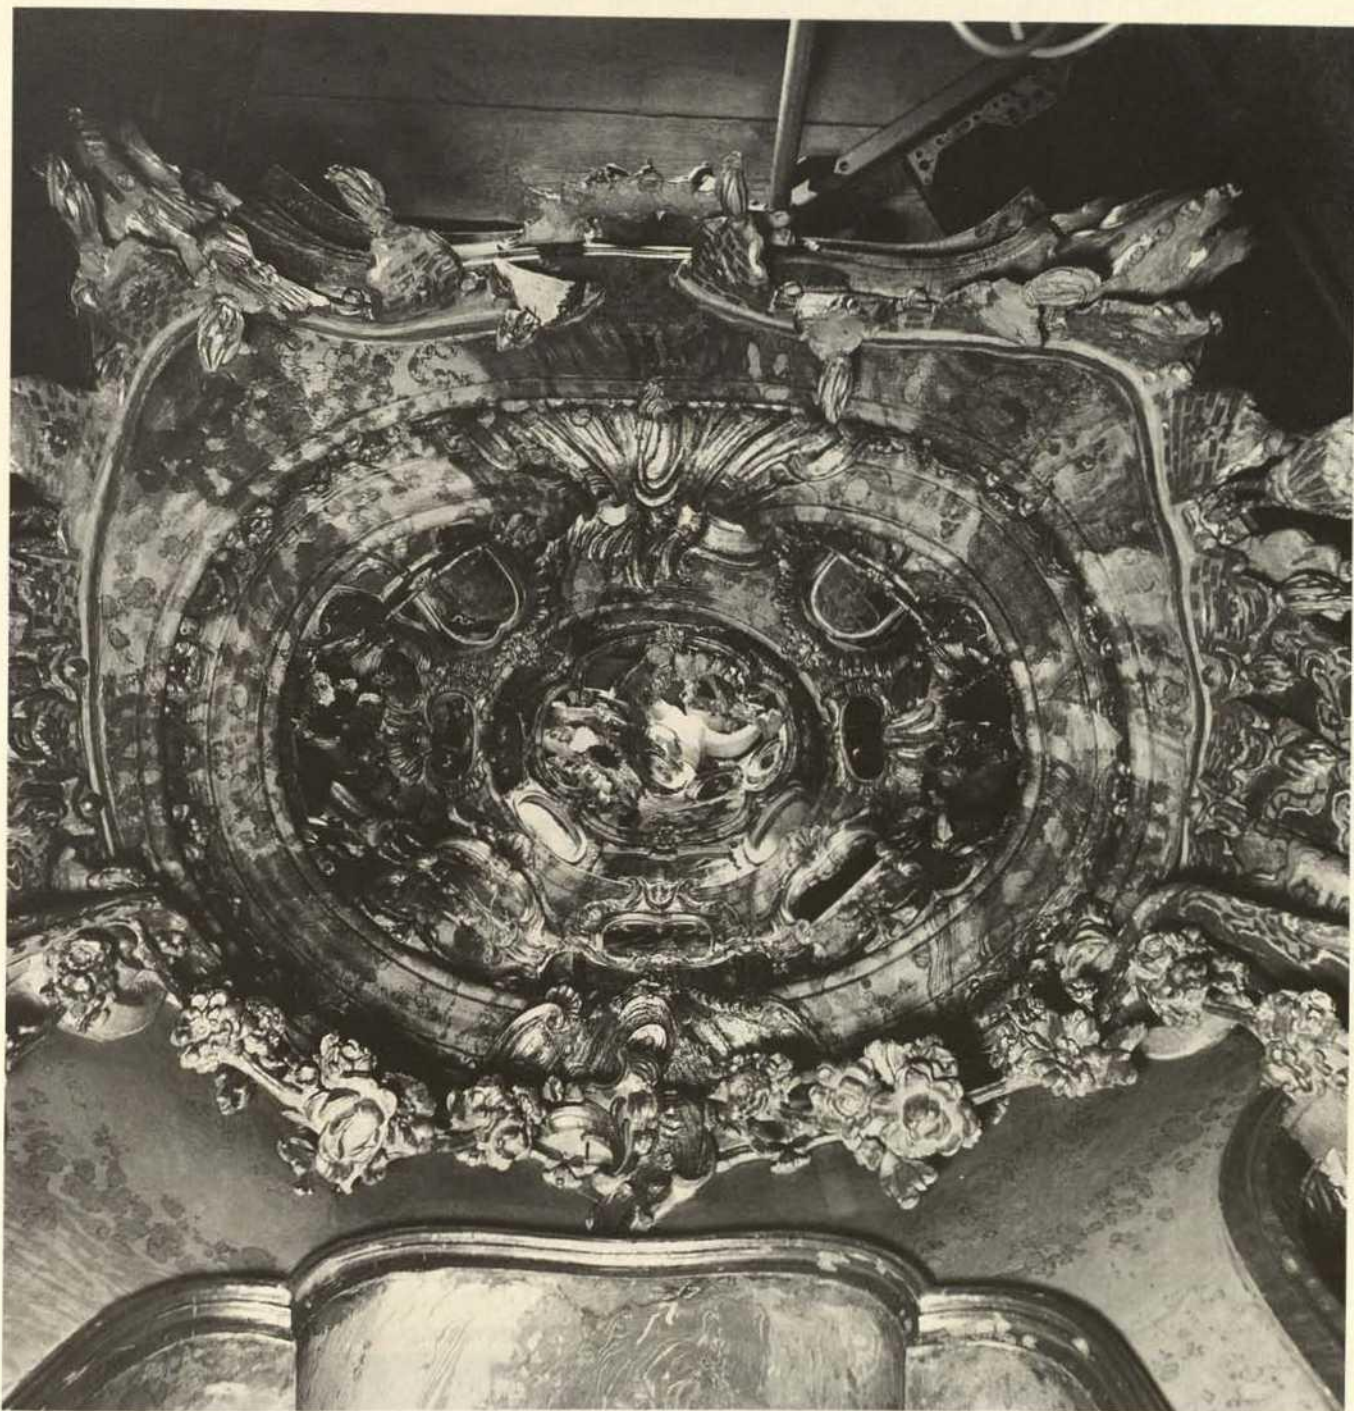
Abb. 6. Kanzel, Blick vom Kanzelkorb in den Schalldeckel; der den Schalldeckel innen nach oben abschließende Spiegel bereits abgebaut; während der Restaurierung

Den inneren obersten Abschluß des Schalldeckels (Abb. 6 und Farbtafel LI) bildet ein Spiegel, der nur mit einer Seite auf einem Stuckwulst aufliegt. Die andere Seite ist an einem Draht frei schwingend schräg aufgehängt (Lichtführung!). In der Innenfläche des Schalldeckels sind weitere mit versilberten Stuckrocailles eingefasste Spiegel (Abb. 5) eingelassen. Die Versilberungen erscheinen matt, doch nicht verschwärzt, ein ungleichmäßig gelber originaler Überzug ist vorhanden. In den Flächen dazwischen sind die rot-gelb gemalten Marmorierungen mit ursprünglichem Firnis überzogen, der heute gelblich verfärbt ist. Die Farbfassung des Schalldeckels ist innen hellgrün vorgelegt, darauf die rot-gelbe Marmorierung. Das unterlegte Hellgrün ist

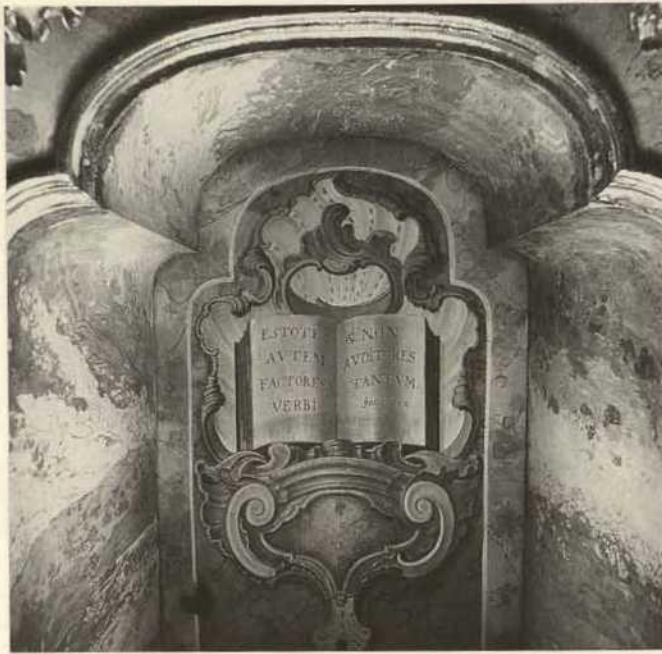
Abb. 7. Kanzel, bemalte Zugangstüre (Aufnahme 1984)  
 Fig. 7. Pulpit, painted door (photo 1984)

Das bemalte Türblatt (Abb. 7) in der Kanzelrückwand zeigt eine rotfarbene Rahmung von ca. 10cm Breite mit weißen Begrenzungsstrichen; das Füllungsfeld eine blaugrüne Marmorierung, entsprechend der ursprünglichen Farbigkeit des jetzt gelbgrünen Stuckmarmors. Im Vergleich dieser marmorierten Flächen mit dem Stuckmarmor kann der Grad des Verblässens des blauen Farbstoffs der Stuckmarmorflächen (Indigo) nachvollzogen werden. Der Text der aufgemalten Füllung auf der Türe im aufgeschlagenen Buch lautet: «Estode autem factores verbi et non auditores tantum. jac. i. v. 22».

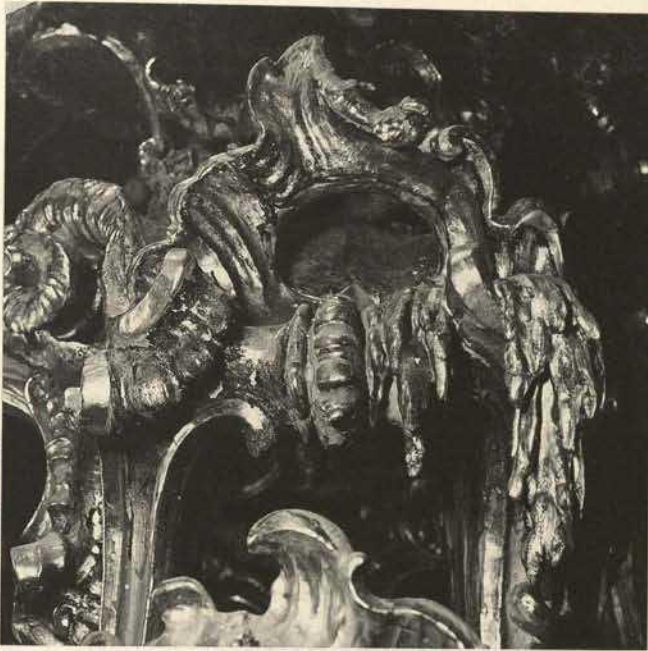
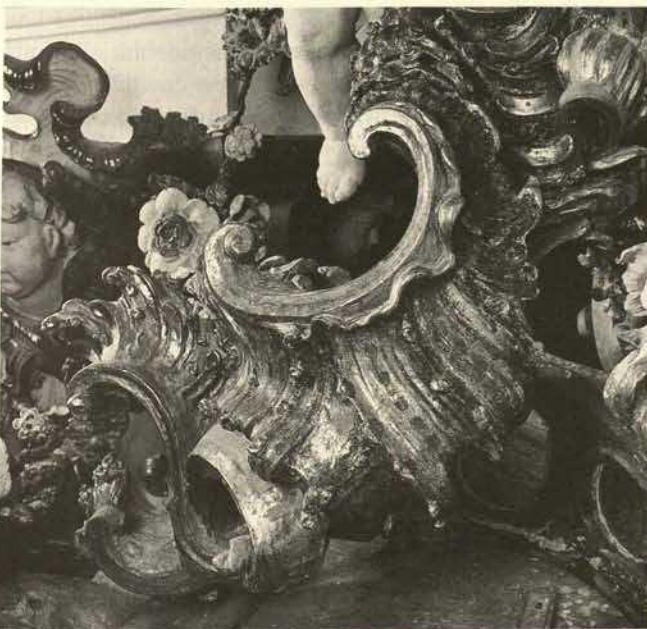
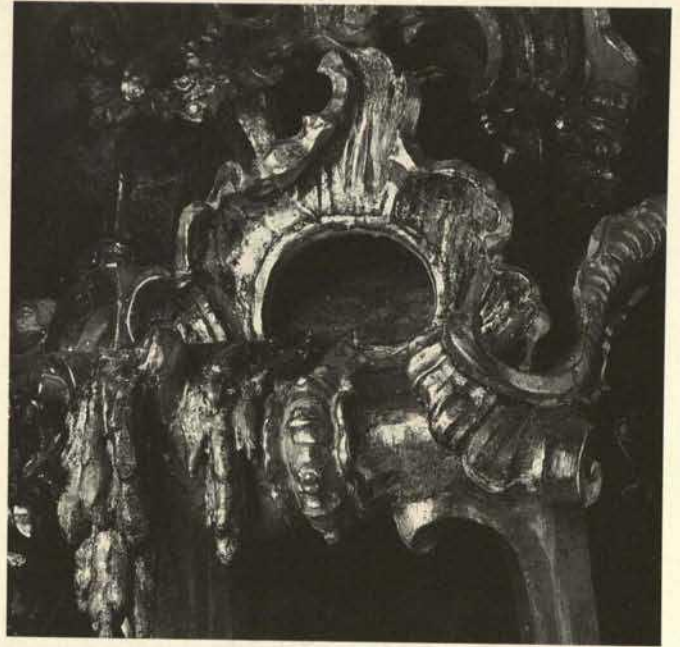
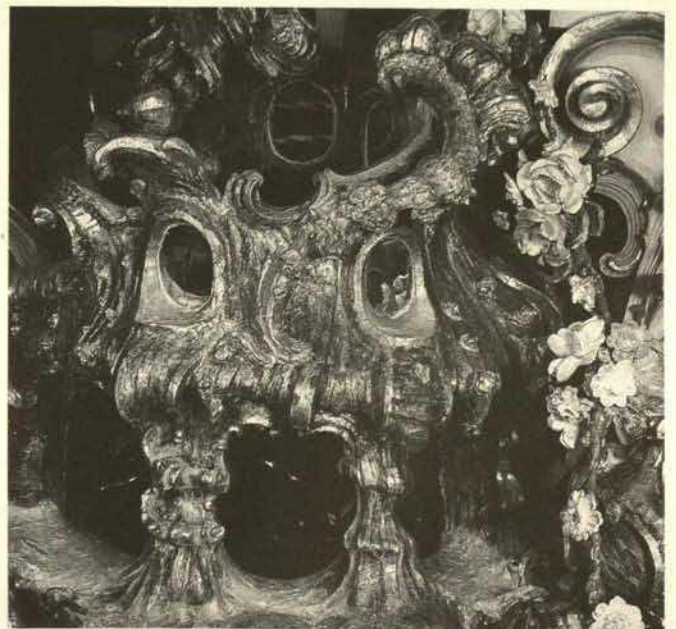
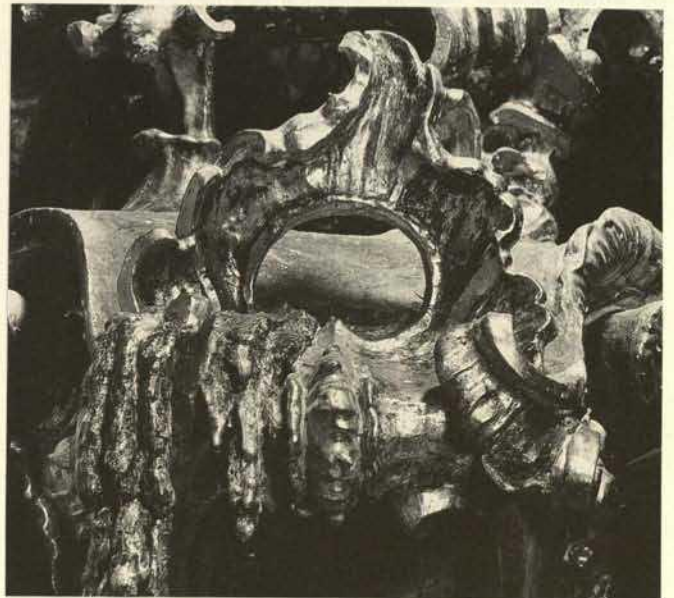
Die gefaßten Stuckornamente des Schalldeckels (Abb. 8–12 und Farbtafel LII) sind überwiegend versilbert und vergoldet. Die Vergoldung zierte meist die Kanten der Stuckornamente. Die ursprüngliche Polimentvergoldung zeigt heute zahlreiche dunkle Verfärbungen. Große Partien wurden wohl deswegen 1950 neu überschossen. Die meisten Binnenflächen der Formen sind matt versilbert und extrem verschwärzt. Die noch originalen Silberflächen tragen Überzüge mit den Tönungen gelblich, grünlich, rötlich. Diese Lüsterfassungen bestehen aus Diterpenharzen von Coniferen. In Betracht kommen die Harze von Lärchen, Fichten, Tannen und Kiefern (Terpentinbalsam) wie auch Kolophonium. Zusätze von anderen Harzen lassen sich nicht ausschließen. Als färbende Substanzen konnten nachgewiesen werden: Gummigutt, Grünspan, abgetönt mit Pflanzenschwarz, Drachenblut, Berliner Blau, künstlich hergestelltes Kupferpigment, wahrscheinlich basisches Kupferchlorid (Anhang, Proben 46–48, 51, 52, 59, 60, 63, 65, 66). Großflächige Ausbesserungen im Silber fanden vor allem im unteren und mittleren Bereich mit Aluminiumbronze, teilweise auch mit Goldbronze statt, um Versilberungen oder Vergoldungen und gelbe Überzüge zu imitieren. Zur Originalfassung des Schalldeckels gehören nicht nur gelüsterter Vergoldungen und Versilberungen, sondern auch Begleitstriche mit einem körnigen grünen Pigment (Farbtafel LI.2). Die vergoldeten Stuck«knöpfe» in den Versilberungen sind ebenso grün umrahmt, wie auch das kleine marmorierte Feld. Gleichfalls sind Spiegelöffnungen – neben der Vergoldung – grün gerahmt. Die Untersichten der versilberten Ornamente sind zum Teil grün gestrichelt; die Leibungen der Durchbrüche sind grün, heute allerdings dunkelgrün nachgezogen. Am besten erhalten ist die Bekrönung des Schalldeckels: hier ist das ursprüngliche Zusammenspiel von Gold, Silber und Farbfassung noch sehr gut nachzuvollziehen.

Abb. 8–12. Versilberte, vergoldete und lüstrierte Ornamente auf dem Schalldeckel ; während der Bearbeitung, nach Reinigung und Sicherungsarbeiten. – Abb. 12: Endzustand

Die Versilberungen am Schalldeckel sind in der Regel mit Diterpenharzen lüstriert. Um diesen ursprünglichen Lack nicht anzulösen, wurde mit Aceton oder mit destilliertem Wasser gereinigt. Graue Retuschen auf der Versilberung konnten ebenso gleichzeitig abgenommen werden. Die Reinigungsarbeiten an den Versilberungen am Kanzelkorb erforderten eine gewisse Vorsicht, da hier Verschwärzungen von Bleiweiß, Silber und Kupferpigmenten übereinander vorkommen; gleichzeitig war die Haftung zur Grundierung so schwach, daß die Gefahr bestand, die Flächen bis auf den Grund «durchzuputzen».

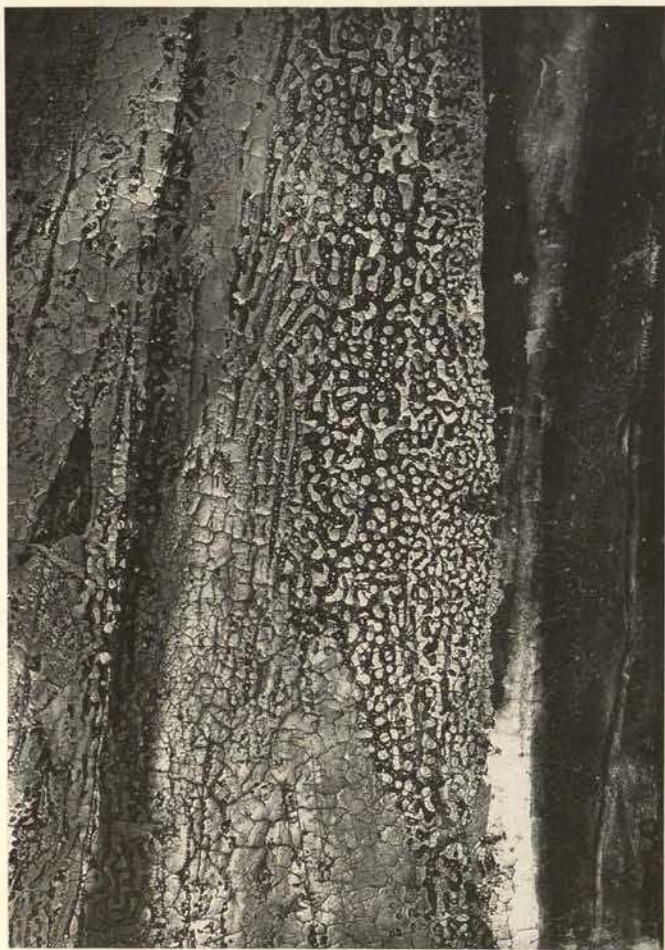
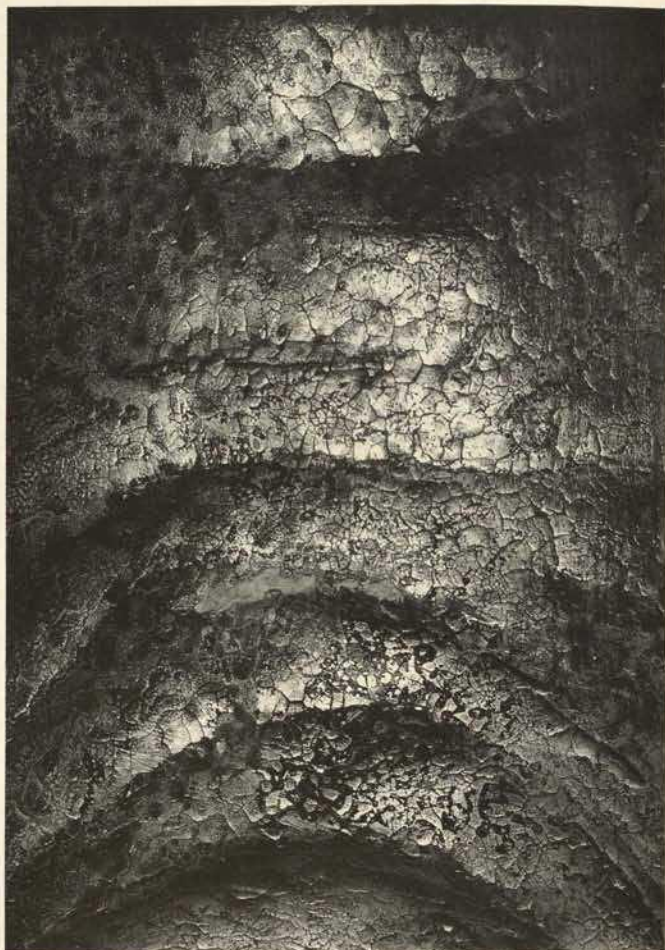
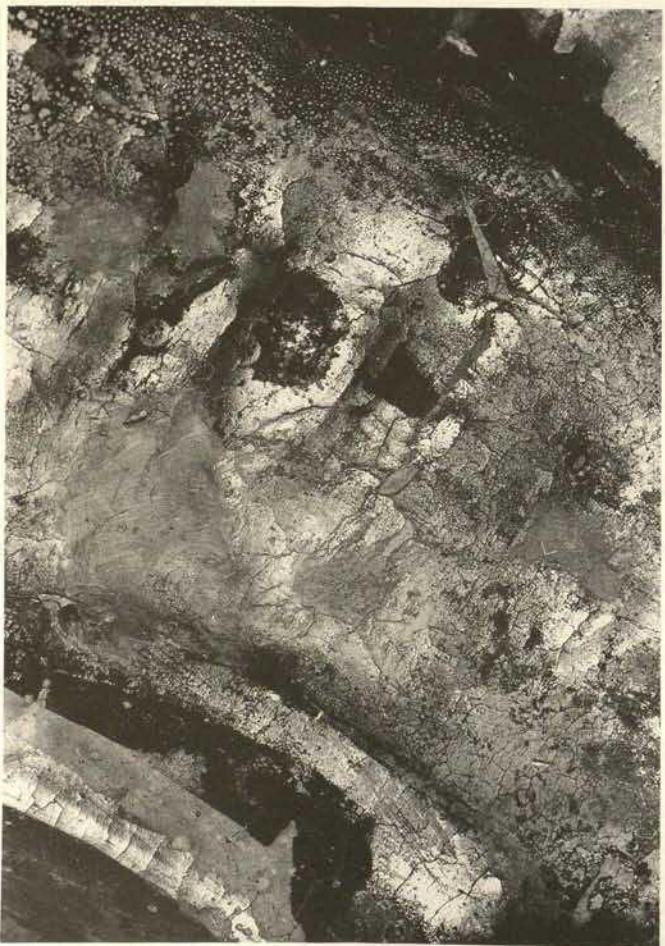
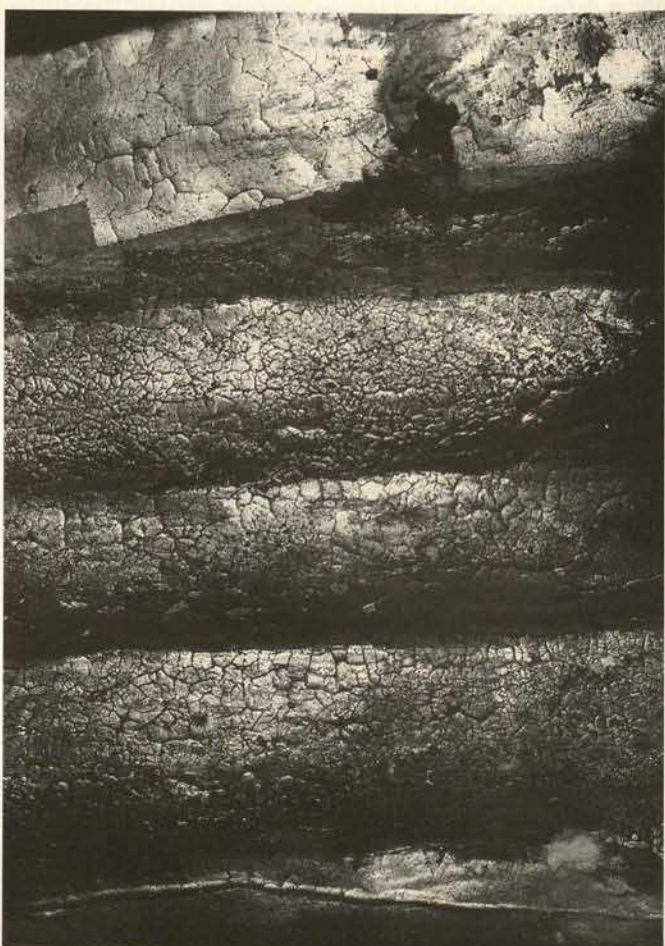
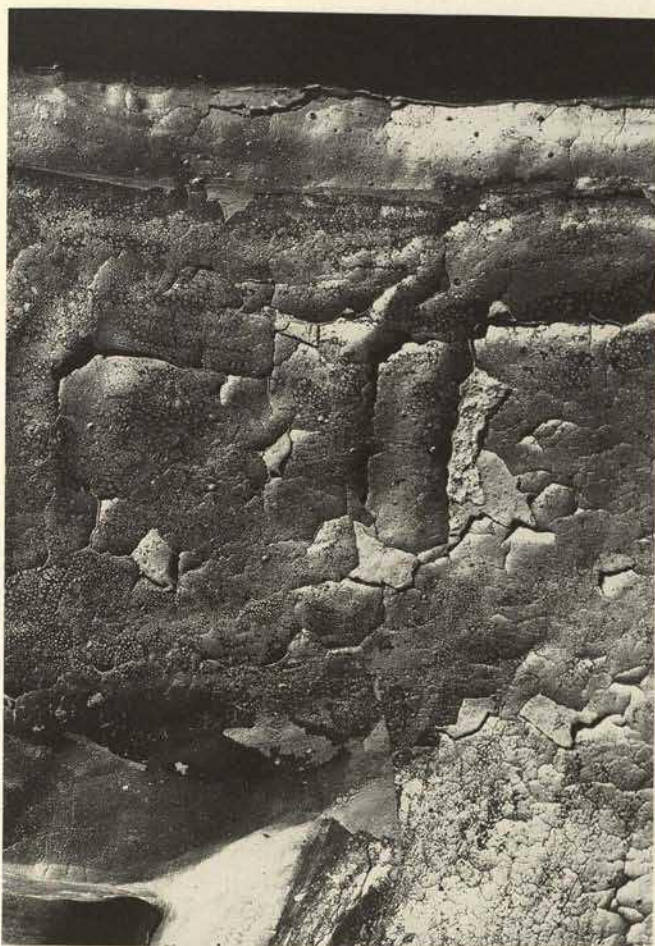
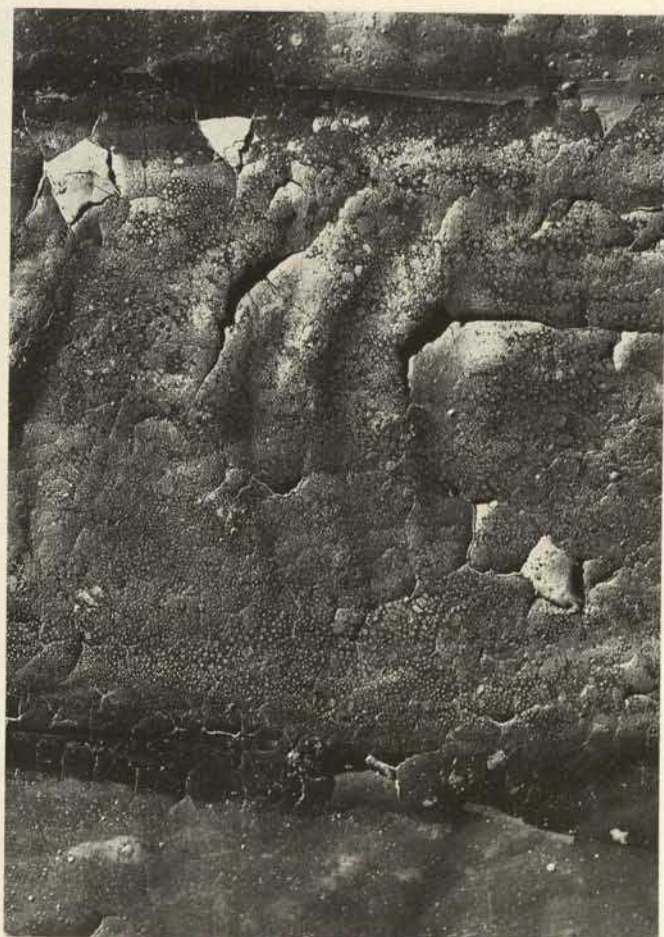
Schäden bzw. Veränderungen von Materialien, die nicht durch restauratorische Eingriffe bedingt sind (Abb. 13–19):

- partielle und sehr unregelmäßig vorkommende Verschwärzung der Vergoldung (die Verschwärzungen können bis zur völligen Zersetzung des Goldes und auch des Polimentes führen),

- Verschwärzungen der Versilberung, vorwiegend in Bereichen ohne Lüstrierung bzw. bei Bereichen krepierter Lüstrierung, auch Verschwärzung der darunterliegenden Bleiweißgründe,

Die Vergoldungen und die Versilberungen sind auf einem spannungsreichen Kreidegrund (Abb. 17–19), wie er in dieser Form auch am Gnadenaltar vorkommt, aufgetragen. Unter diesem Kreidegrund liegt eine rötliche Schicht, die wohl ähnlich wie die sogenannte Vor- oder Sparfassung (Phase I) an der Raumschale zu interpretieren sein dürfte.

Abb. 17–19. Kanzel, Schalldeckel. – 17. Lockerungen der Grundierungsschicht mit Versilberung, links unten verschwärzte Kanten des Blattsilbers; in der Bildmitte mit deckender Farbe aufgesetzte «Tupfer». – 18, 19. Typische Schadensbilder der ursprünglichen Fassung mit Verschwärzungen der Versilberung in nicht abgedeckten Bereichen (Überzug «abgeperlt»)

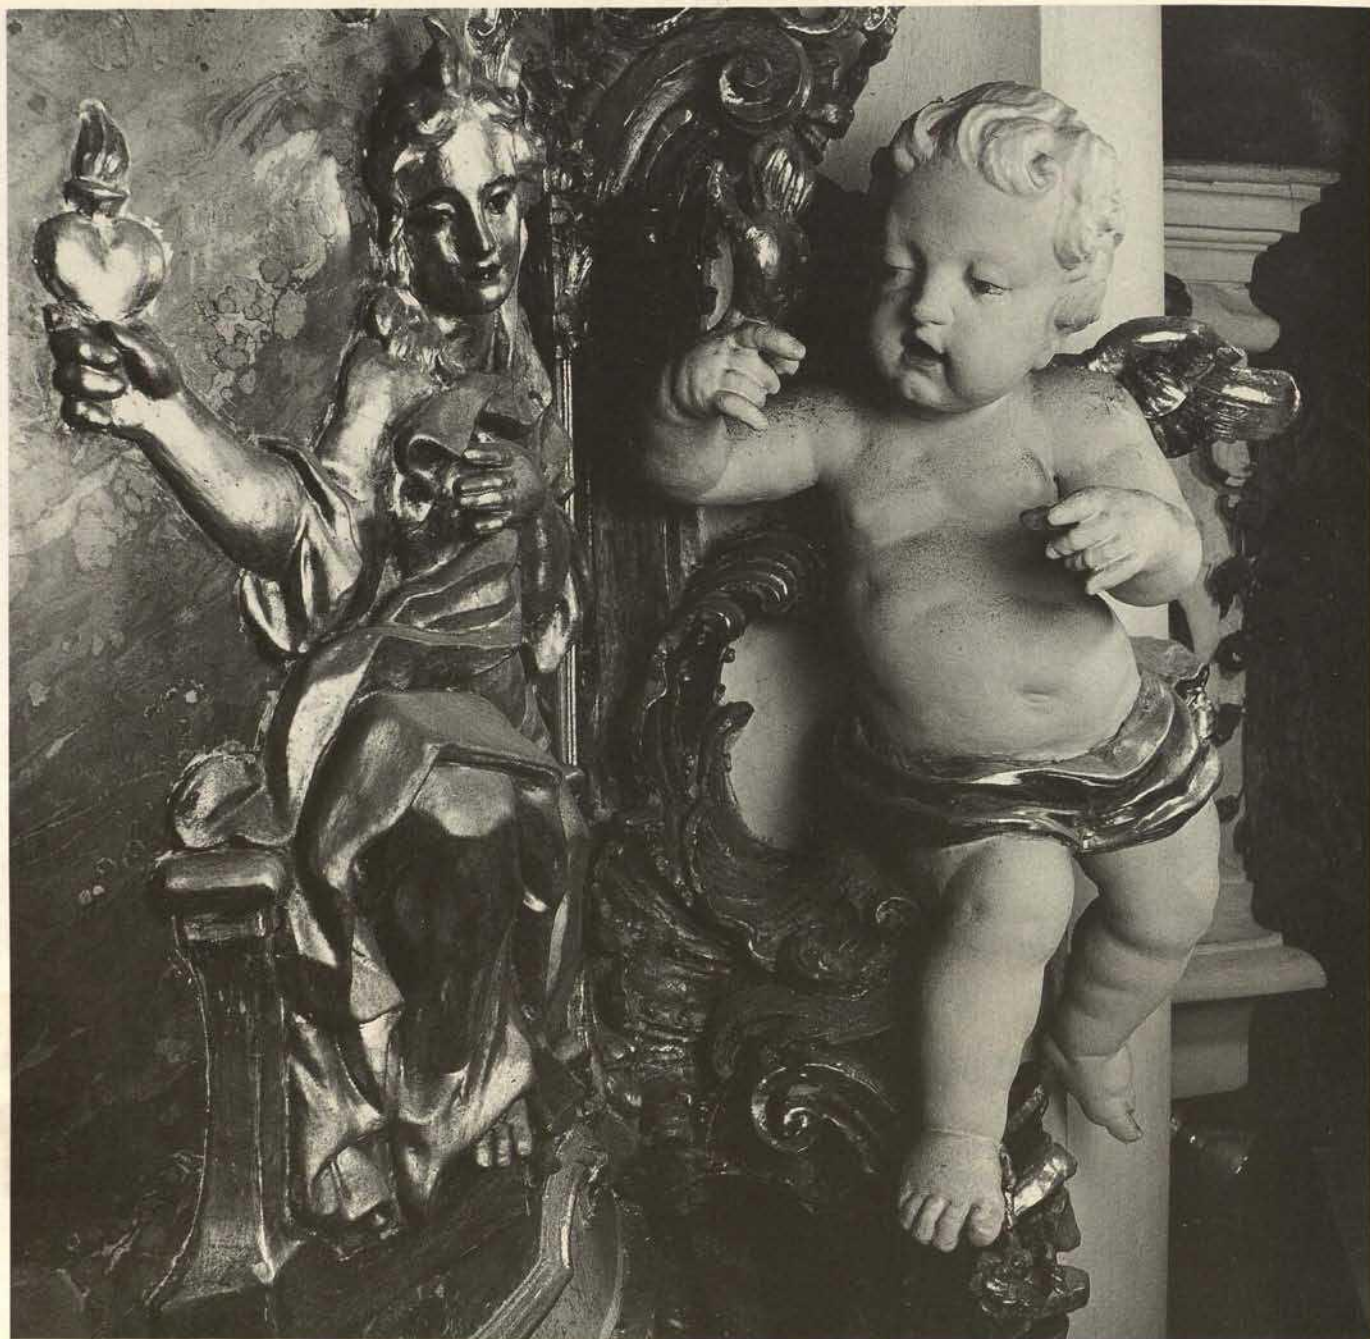
Abb. 20. Putto am Kanzelkorb, in der Rechten das Herz, Attribut des hl. Augustinus; vor der Restaurierung  
 Fig. 20. Putto on the pulpit balcony, in his right hand a heart, attribute of St. Augustine; before restoration

Die Oberflächen der Putti wurden mit Wishab-Schwämmen gereinigt. Da die vorhandenen Neufassungen optisch unbefriedigend waren, entschloß man sich zu einer Freilegung der partiell noch vorhandenen originalen mattweißen Fassung mit dem ursprünglichen Harzüberzug; lediglich der kleine Putto unter dem Kanzelkorb wurde in der 1950 aufgebrauchten Überfassung belassen.

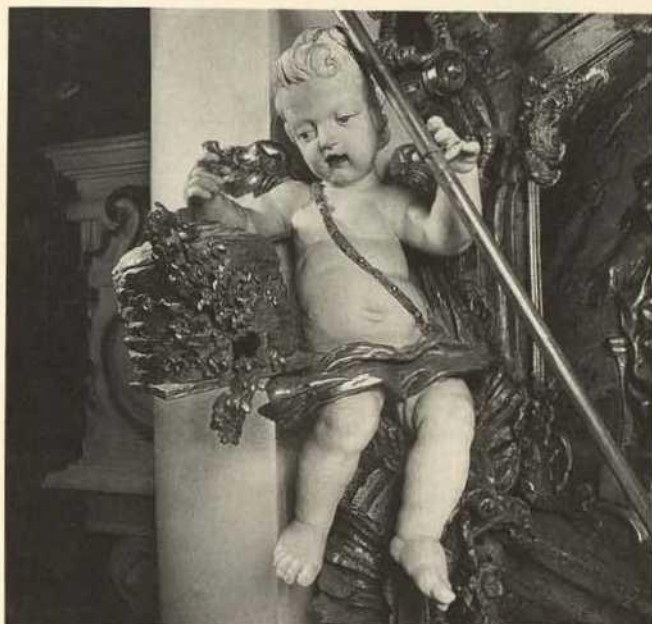
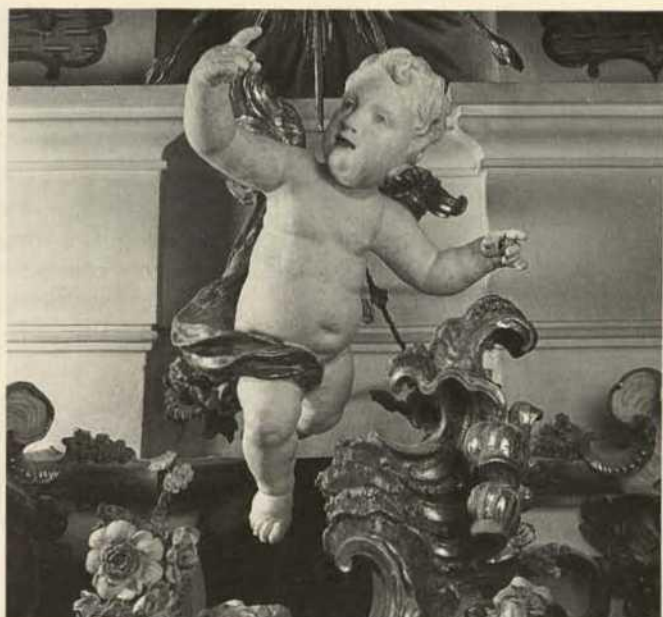
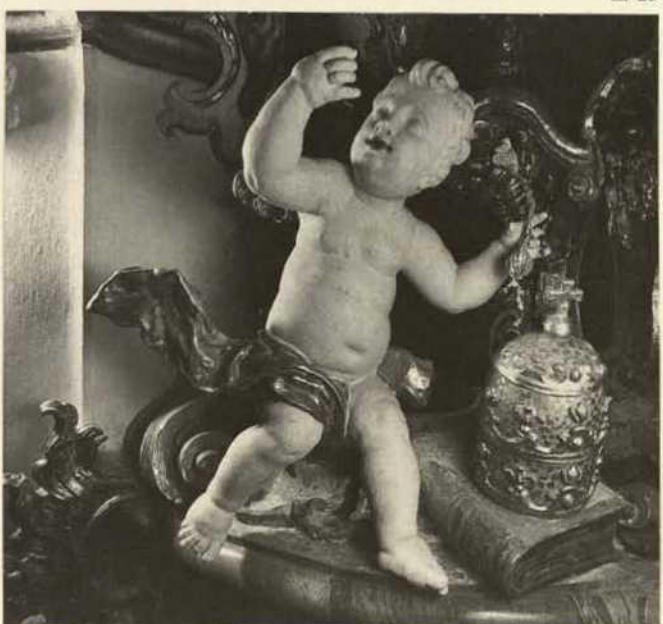
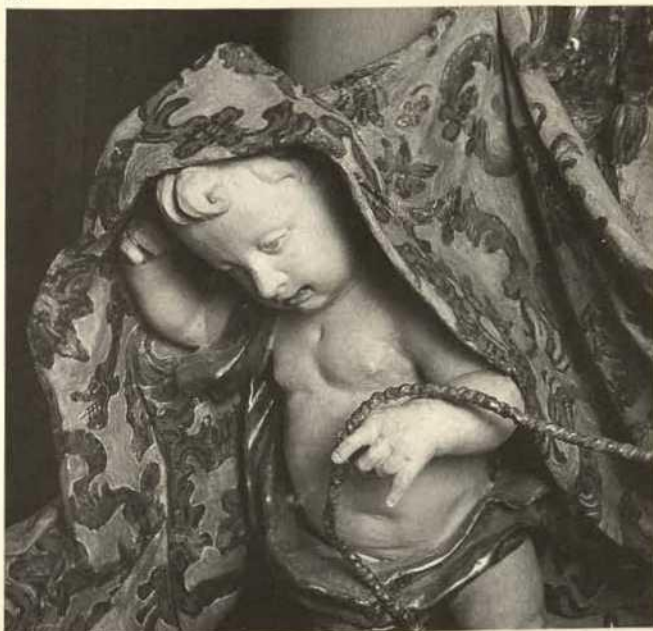
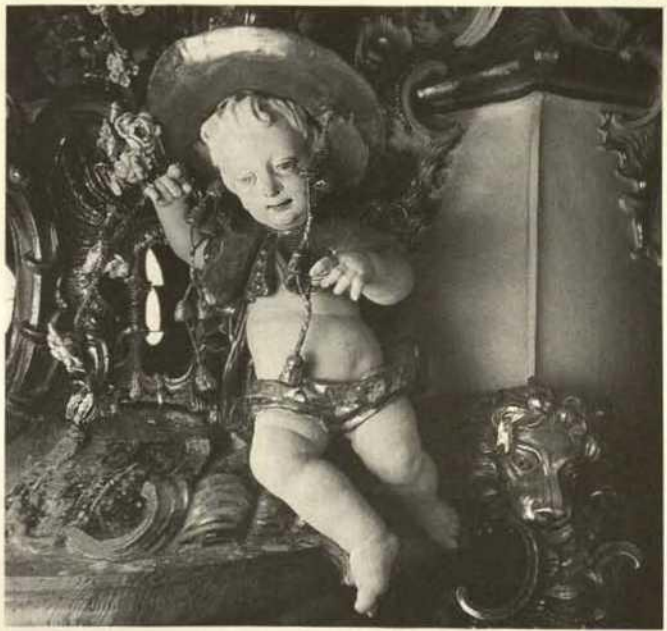
Abb. 21–25. Putti an der Kanzel. – 21. Putto am Kanzelkorb, den hl. Ambrosius symbolisierend, mit einem überstuckierten realen Bienenkorb als Attribut. – 22. Putto, westlich am Vorhang, Endzustand. – 23. Bekrönungputto auf dem Schalldeckel, während der Restaurierung, nach Freilegung. – 24. Putto, den hl. Gregor symbolisierend, Originalfassung freigelegt, geringe Retuschen. – 25. Putto, den hl. Hieronymus symbolisierend, vor der Restaurierung

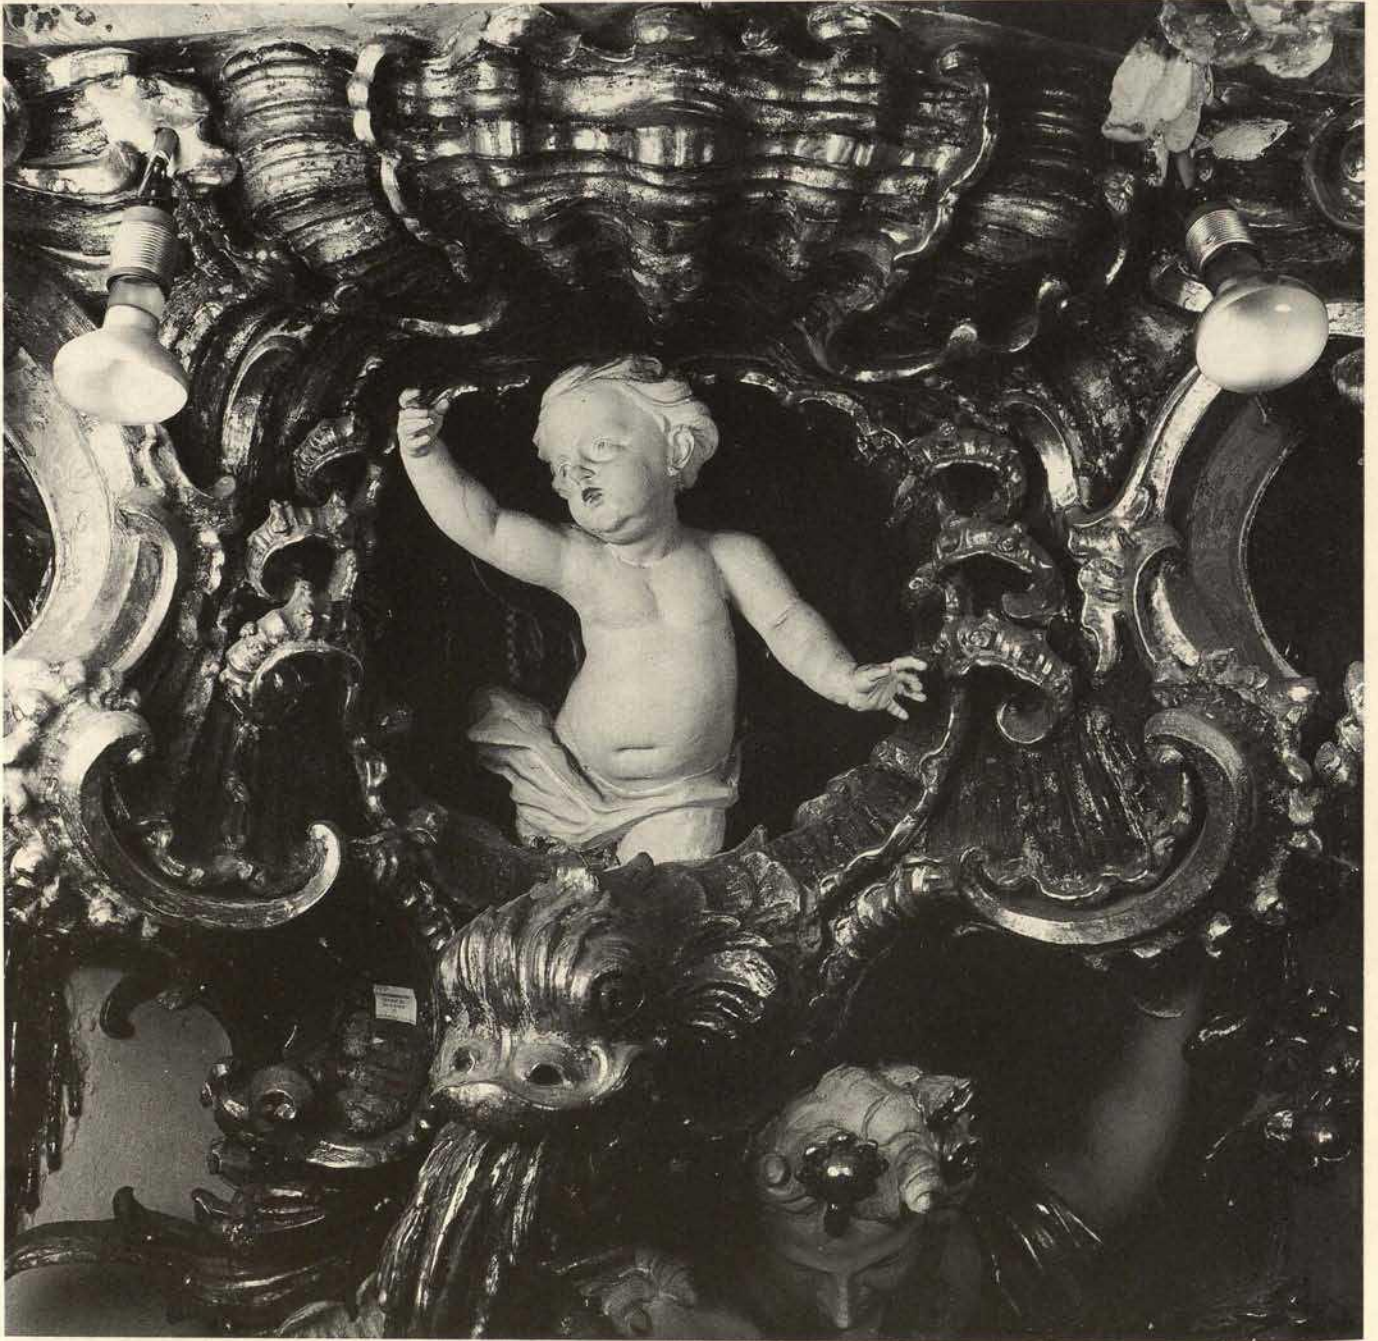
kittet. Auf die so grundierte Fläche wurde anschließend eine weiße, fette Ölfarbe gestrichen und zur Glanzminderung später ein matter Anstrich aufgebracht, der allerdings zu Beginn der letzten Restaurierung fast gänzlich abgegriffen war. Bei diesen Überarbeitungen wurde die Farbgebung der Konsole verändert. Ursprünglich waren die Rücklagen der Konsole und die Rahmung höchstwahrscheinlich versilbert. Die übrigen Flächen entsprechen in der heutigen Farbigkeit dem Befund. Die Farbgebung der Konsole entsprach demnach ursprünglich der des Kanzelkorbes. Der über dem Delphin im Kanzelkorb stehende Oberkörper des Puttos (Jesuskind?, Abb. 2, 26) ist auffällig gut

ausgearbeitet. Bei dieser Figur handelt es sich um einen Abguß. Lediglich das Lententuch und die Oberschenkel sind grob mit Stuckmasse anmodelliert. Die Farbfassung der kleinen Grotte, in die dieser Putto eingestellt ist, wurde erst ausgeführt, nachdem der Putto eingesetzt war. Der stuckierte Delphin ist verguldet; aus seinem Maul schießen Wasserkaskaden aus versilbertem Stuck. Zu Beginn der letzten Restaurierung waren auf diesen Flächen fast nur noch spätere Neufassungen zu sehen. Lediglich an Hinterschneidungen oder geschützt liegenden Partien waren ursprüngliche Oberflächen mit Smalte- und Malachithöhungen(?) auf der Versilberung zu erkennen.

Abb. 26. Kanzelkorbunterbau, Putto (Jesuskind?) mit wasserspeiendem Delphin, vor der Restaurierung (die Glühbirnen sind 1988 wieder entfernt worden)

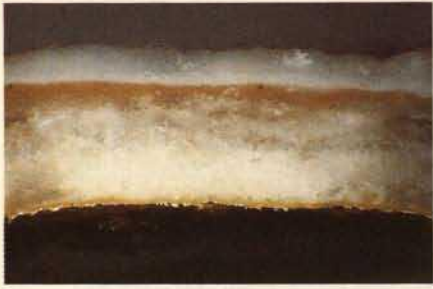
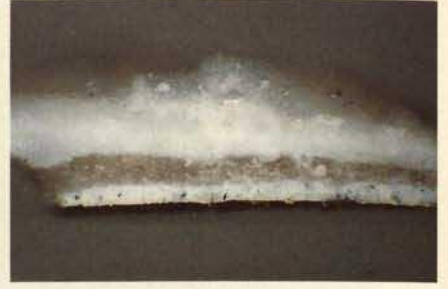
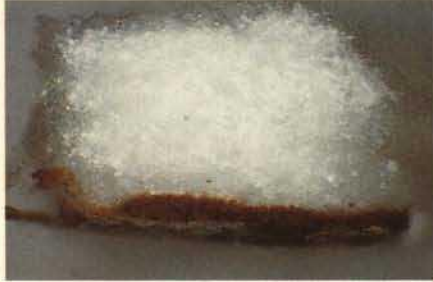
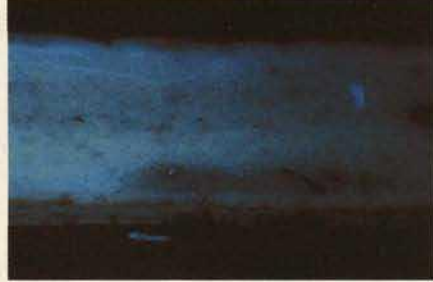
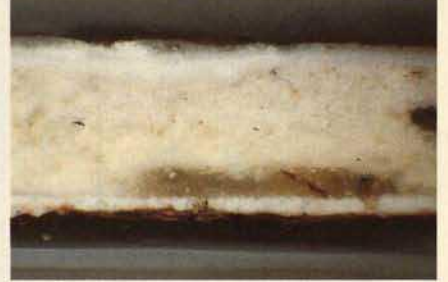
Das Rot stimmt nicht mit jenem der Marmorierung auf Probe 50 überein.

Das Rot der Marmorierung besteht aus natürlich vorkommendem Eisenoxid (Hämatit). Von einer evtl. Malachitüberfärbung wurden keine Reste gefunden.

Mikroaufnahmen von Querschnitten entnommener Farbproben der Kanzel; aus dem Untersuchungsbericht von Dipl.-Chem. Elisabeth Kühn, abgedruckt, S. 455-462 (entsprechende Probennummern hier beigegefügt)
