Corinna Haff, Bernhard Mayrhofer

Die Restaurierung des Orgelprospekts

Die Orgel der Wieskirche (Farbtafel VI) wurde 1757 errichtet. Zugeschrieben wird sie dem Orgelbaumeister Jäger aus Füssen.¹ 1760, also drei Jahre später, erfolgte die Farbfassung durch Judas Thaddäus Ramis, wie aus einer Signatur am Orgelprospekt hervorgeht (s. Abb. 18 auf S. 419).

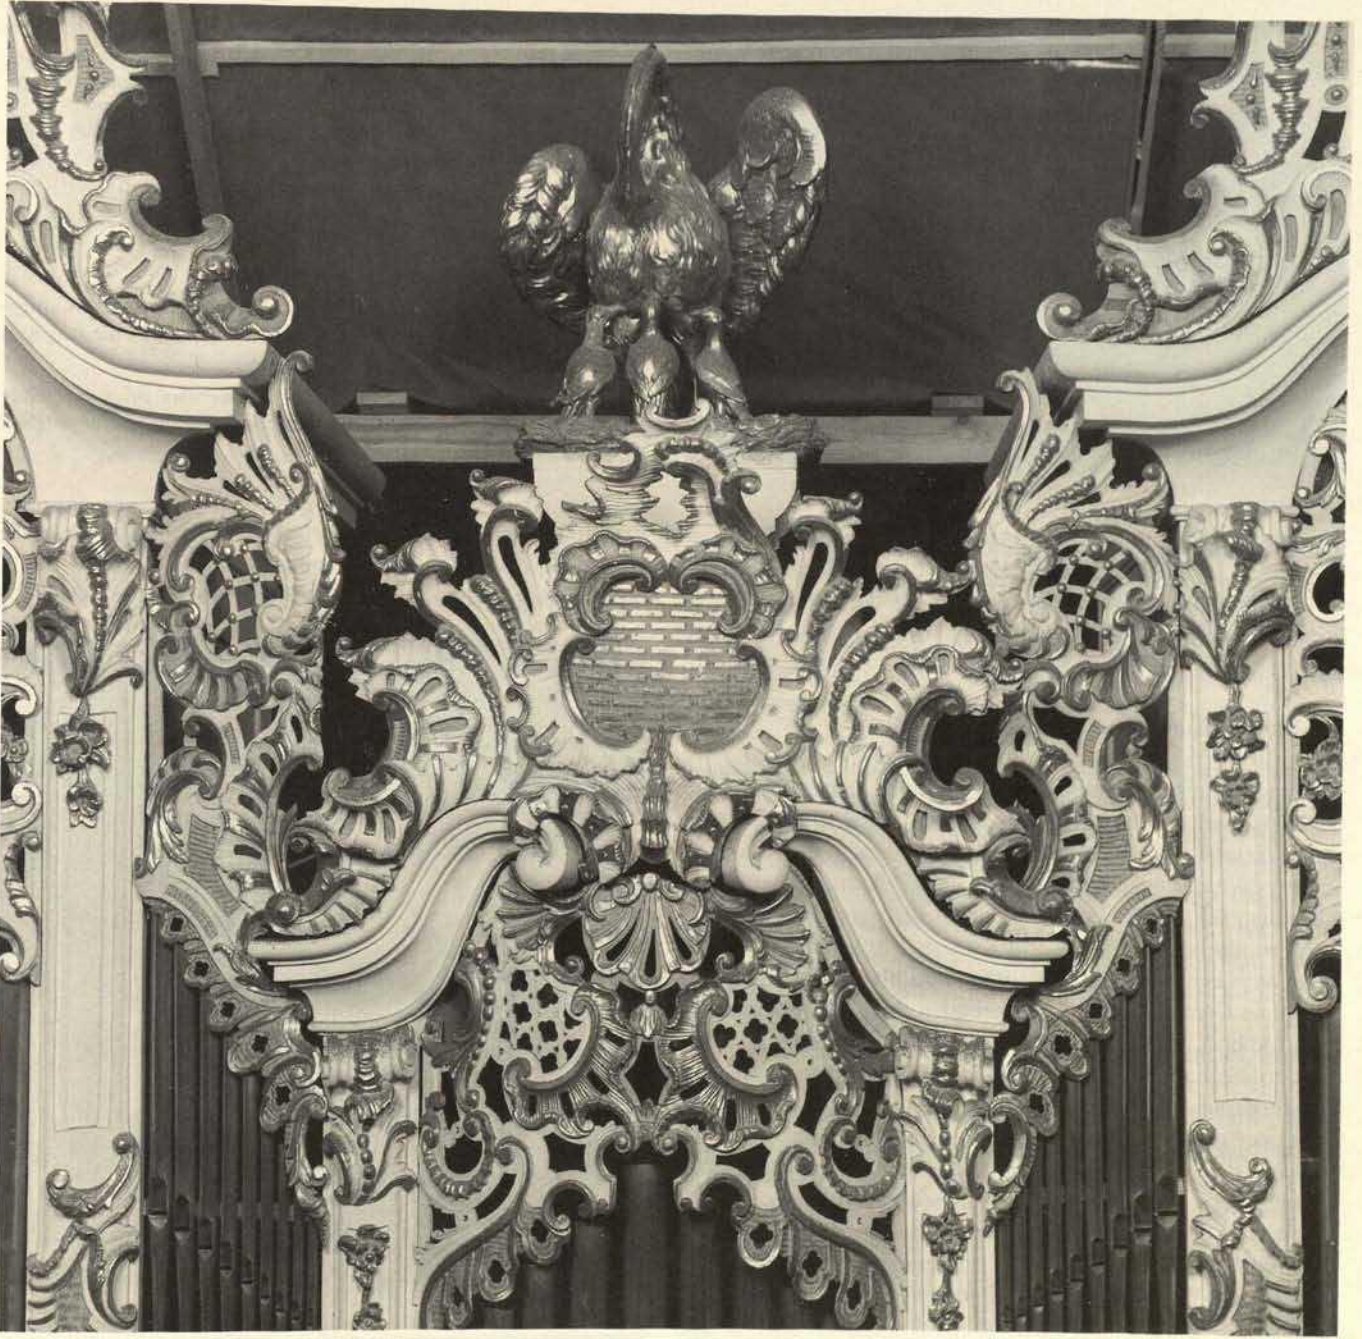
Abb. 1. Orgelprospekt, Mittelteil mit Pelikan / Fig. 1. Organ case, central section with pelican

Der Orgelprospekt erhebt sich, etwas zurückgesetzt, frei auf der Empore. Über dem Mittelteil steht die Figur des sich aufopfernden Pelikans (Abb. 1) – genau gegenüber dem Pelikan am Hochaltar. Links und rechts der Emporenbrüstung sind die beiden Rückpositive plaziert. Die Orgel ist mit geschnitzten Ornamenten reich verziert und fügt sich mit ihrer Weiß- und Goldfassung farblich harmonisch in die Umgebung ein.

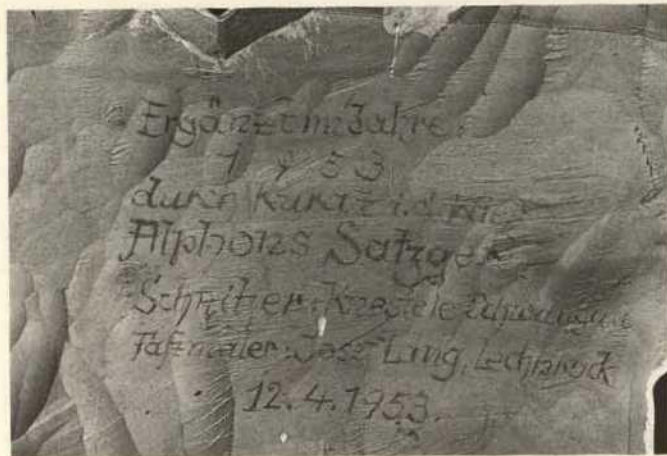
Abb. 2. Orgelprospekt; Beschriftung des Ornamentaufsatzes von 1953, Rückseite

Fig. 2. Organ case; inscription from 1953 on the back of the ornamental structure

Zusammen mit der technischen Modernisierung von Traktur und Spieltisch wurde das Orgelwerk 1928 um eineinhalb Meter zurückgesetzt und die Rückpositive verkleinert.² 1953 wurde am nördlichen Rückpositiv ein fehlendes Bekrönungsornament nach dem Vorbild des Pendants der Südseite ergänzt (Abb. 2).³ 1959 wurde bei der Renovierung durch Kirchenmaler Joseph Lang aus Lechbruck der sehr spröde und blätternde Lacküberzug ohne Demontage der ornamentalen Schnitzerei abgenommen (Abb. 3, 5).⁴ Großflächige Goldausbesserungen in Polimentgoldtechnik waren vorrangig im mittleren Bereich der Pilasterornamente zu erkennen (Abb. 4).

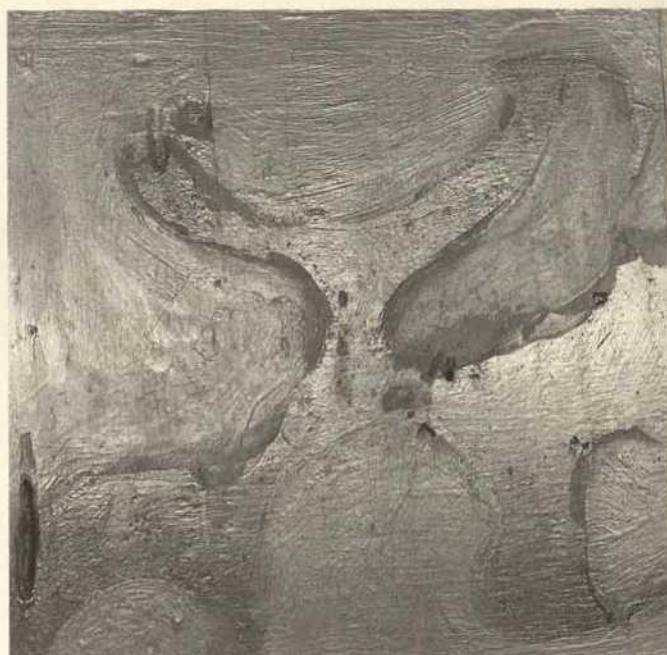
4 ▽

Abb. 4. Orgelprospekt, südlicher Turm; Goldausbesserungen der fünfziger Jahre

Fig. 4. Organ case, south tower; repairs to the gold from the 1950s

Freilegungen an den Schnitzereien wurden nur in geringem Umfang vorgenommen. Die Neuvergoldungen, die Joseph Lang in Polimentgoldtechnik ausgeführt hatte, waren recht umfangreich und in gutem Erhaltungszustand. Ihr Erscheinungsbild war akzeptabel. Lediglich die Polimentretuschen, die über intakter Originalfassung lagen, wurden mit destilliertem Wasser entfernt.

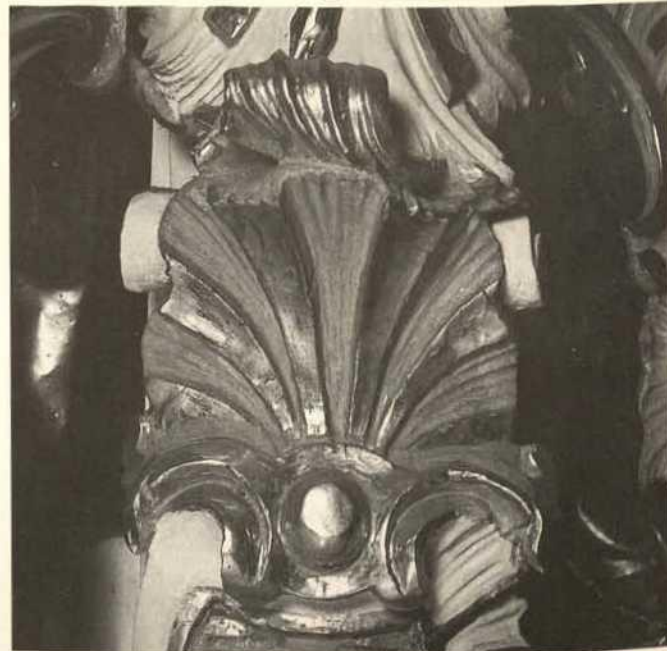
△ 3

Abb. 3. Orgelprospekt, Mittelteil; nach Abnahme eines separat aufgesetzten Ornamentes, unter diesem (original angenagelt) die originale Oberfläche der Fassung erhalten

Fig. 3. Organ case, central section; after removal of a separately mounted (originally nailed) ornament, beneath which the original painted surface was preserved

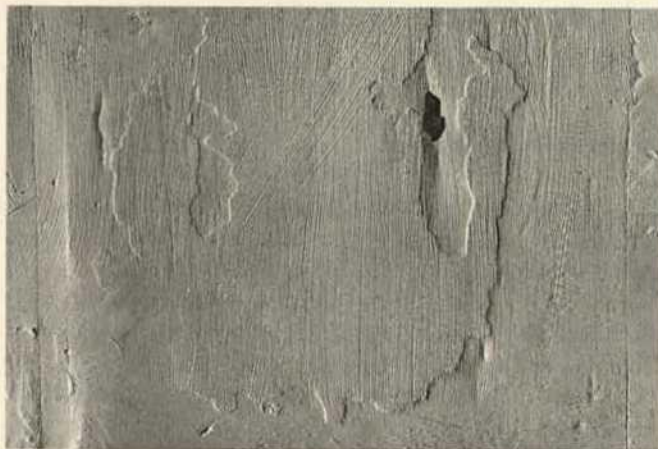
Bei der gleichzeitigen Neufassung der Architektur handelte es sich um einen weißen, sehr pastosen Anstrich mit deutlichen Pinselstrukturen (Abb. 7). Die Ornamente wurden im unteren Bereich stellenweise mit der gleichen Farbe ausgebessert, ansonsten partiell lasierend überfaßt. Im Zuge dieser Renovierung wurden die Pfeiffenmäuler in Polimentgoldtechnik erstmals vergoldet.

Abb. 7. Seitenverkleidung des Orgelgehäuses; Vorzustand
 Fig. 7. Side panel of the organ case; before restoration

Das Arbeitskonzept sah vor, die Architekturteile der Orgel neu zu fassen, da die Fassung aus den fünfziger Jahren zu pastos und in einem schlechten Zustand war. Aus diesem Grund wurde diese Fassung mit Hilfe von Wasser und Schleifvliesen soweit reduziert, bis ein geeigneter Untergrund für eine Neufassung erreicht wurde.

Zur Rekonstruktion der originalen Weißfassung an sämtlichen Architekturteilen waren mehrere Arbeitsmuster notwendig. Hierbei galt es, einen lasurartig aufgebauten Anstrich zu wählen, der durch den nachfolgenden Sandaraküberzug in Ton- und Farbwert der mattweißen Ornamentfassung gerecht wurde. Als Bindemittelsystem hat sich Polyvinylalkohol am besten bewährt. Die abgearbeiteten Reste der sehr schwach gebundenen Fassung der fünfziger Jahre mußten mit einer Leimtempera fixiert werden.

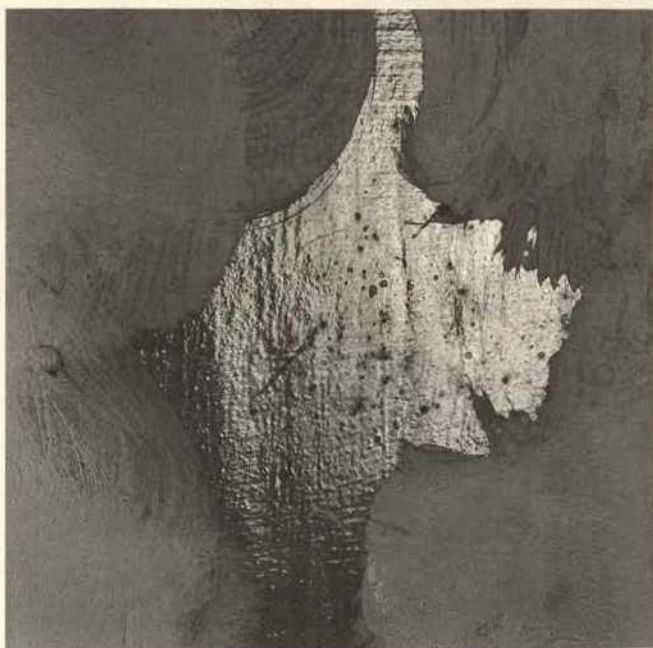
Abb. 6. Orgelprospekt, Mittelteil; nach Abnahme eines vorgeblendeten Pilasters, darunter die Originalfassung erhalten (untere Hälfte)
 Fig. 6. Organ case, central section; after removal of a blind pilaster, beneath which the original paint scheme was preserved (lower half)

Die originale Architekturfassung war zweischichtig aufgebaut. Der Grundanstrich war in einem warmen, gedämpften Weißton, der zweite Anstrich in einem kühlen Weißton, aber wesentlich lasierender aufgetragen. Dieser Fassungsaufbau ist sehr deutlich unter den abnehmbaren ornamentverzierten Pilastern zu erkennen (Abb. 6). Die Lackierung (lt. Untersuchungsbericht⁷ ein Coniferenharz, vergleichbar mit den Untersuchungsergebnissen der Seitenaltäre) wurde nachweislich zweimal vor der Erstmontage der Ornamentalschnitzereien aufgebracht. Eine aufwendige Bearbeitung des Lacküberzugs wie an den Seitenaltären war nicht zu erkennen (Abb. 3, 5). Die Seitenverkleidungen des nördlichen und südlichen Prospektturms wiesen kaum Lackreste auf, abgesehen von einem winzigen Rest auf dem umlaufenden Gesims. Wegen der sehr starken Abarbeitungen der Oberflächen während der Renovierung von 1905 ließ sich nicht mehr mit Sicherheit nachweisen, ob bestehende Reste des originalen Lacküberzugs seinerzeit abgenommen worden waren, oder ob ein Lacküberzug der Seitenflächen ursprünglich nicht ausgeführt worden war. Ebenso verhält sich die Befundsituation am Unterbau des Prospekts, an dem gleichfalls keine Lackreste nachzuweisen waren, auch nicht unterhalb der applizierten Ornamente.

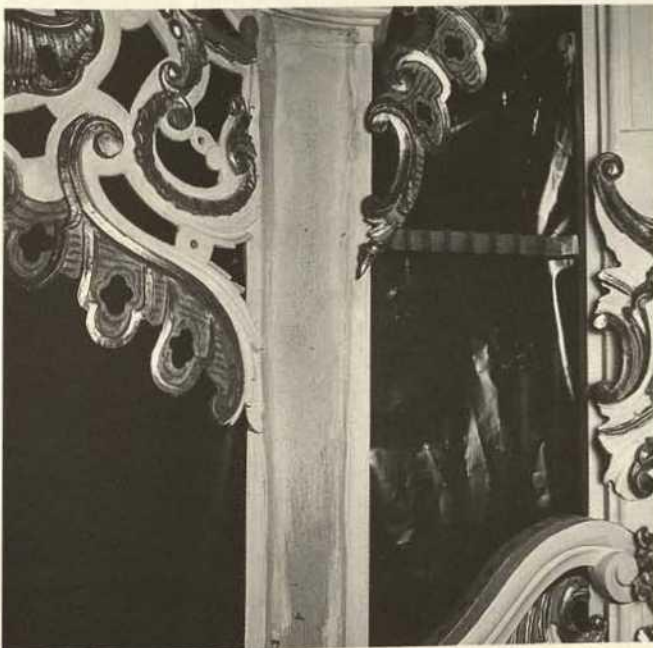
Abb. 5. Orgelprospekt, Mittelteil (wie Abb. 3)
 Fig. 5. Organ case, central section (same as fig. 3)

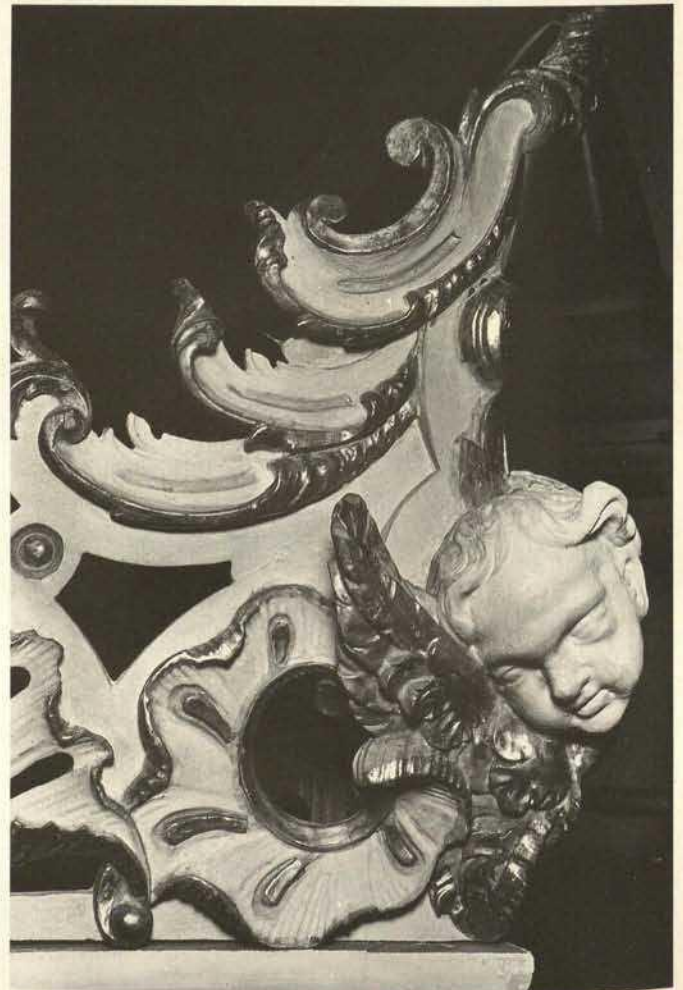
Die Weißfassung an ornamentalen Schnitzereien einschließlich der letzten Lasur wurde vor Ausführung der Polimentvergoldung aufgetragen. Mit gelbfarbener Lasur in Polimentton wurden anschließend die Übergänge zwischen Gold und Weiß nachgezogen (Abb. 8). Die Vergoldung ist in allen Bereichen mit dem Achat poliert und sehr exakt ausgeführt. Brokatfelder in den Rücklagen der Ornamentalschnitzerei sind mit Mordent auf gelbem Hintergrund vergoldet. An einigen Ornamenten der

Abb. 8. Orgelprospekt, nördlicher Turm; originale Vergoldung mit begleitender gelber Abfassung

Fig. 8. Organ case, north tower; original gilding with yellow decorative scheme
