Die Restaurierung von Beichtstühlen, Kommunionbank und Laiengestühl

Mit einem naturwissenschaftlichen Untersuchungsbericht von Elisabeth Kühn

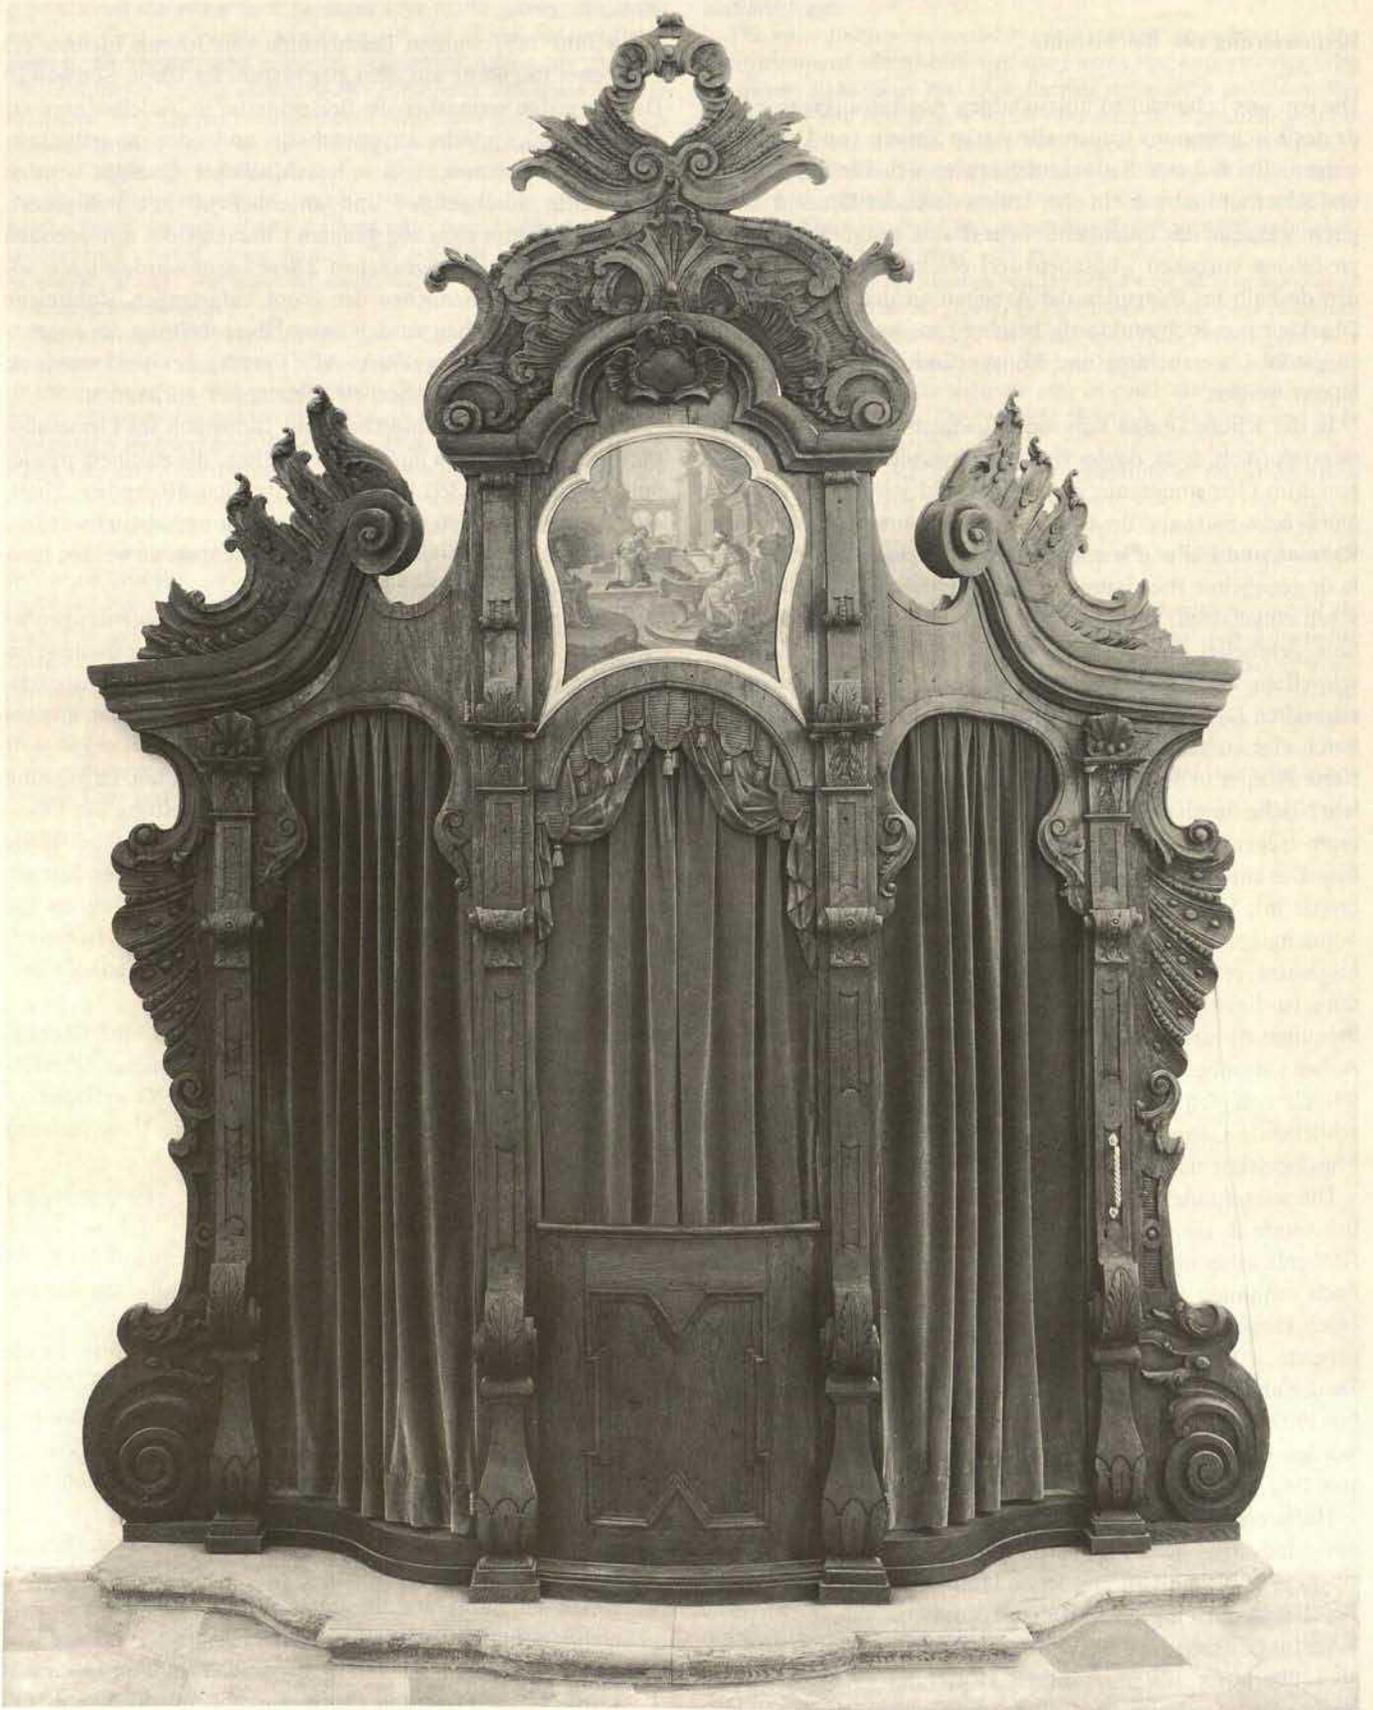
Die vorgefundene Holzoberfläche war aufgeraut und weißlich vergraut, ein deutliches Anzeichen für eine radikale Oberflächenbearbeitung. Lediglich an versteckten Stellen waren noch minimale Reste eines bräunlichen Überzugs zu finden. Noch Hugo Schnell beschreibt die Beichtstühle als «erdbraun gebeizt». Aus den Unterlagen im Bayerischen Landesamt für Denkmalpflege war bekannt, daß bei der Restaurierung 1903 bis 1907 die Beichtstühle vermutlich mit Halböl eingelassen worden waren, wie im Gutachten des Generalkonservatoriums von 1901 gefordert.

Holztechnische Ausbesserungen an den Beichtstühlen waren aus mindestens zwei Phasen nachzuweisen: Ausspänkungen in einem erheblichen Umfang sowie Holzergänzungen, die in der Regel schlecht eingepaßt und mit unsachgerechtem Material ausgeführt waren und bei denen zudem Schadstellen großflächig überkittet waren. Jüngere Holzergänzungen waren in Weichholz ausgeführt, das lediglich farblich eingetönt war. Diese Retuschen waren zwischenzeitlich aus dem Gesamtbild herausgealtert.

Abb. 1. Nördlicher Beichtstuhl im Chorraum, während der Bearbeitung in der Werkstätte / Fig. 1. North confessional in the choir, during treatment in the restoration workshops

- Untersuchung der vorhandenen Fassungsreste auf der Front und auf dem Priestersitz im Beichtstuhl (vgl. dazu den anschließenden Untersuchungsbericht),
- Transport der beiden Beichtstühle des Chorraumes in die klimatisierte Werkstatt,
- Sicherung loser Applikationen mit Haut- und Fischleim,
- Abnahme der weißgrauen Lasur mit Aceton/Wasser 1:1,
- Abnahme der älteren Kittungen und Überkittungen (mechanisch und chemisch),
- materialgerechte Auswechslung störender alter Ergänzungen,
- Neufassung an Hand der unter der weißgrauen Lasur vermehrt aufgefundenen alten Oberflächenreste und der Untersuchungsergebnisse mit Leimgrundierung und Lasur mit Körnerbeize, Fixierung dieser Fassung mit 10%igem Öl-Harz-Lack (Fa. Lechner und Crebert) in Testbenzin. Um den zu flächigen Charakter der Neufassung zu modifizieren

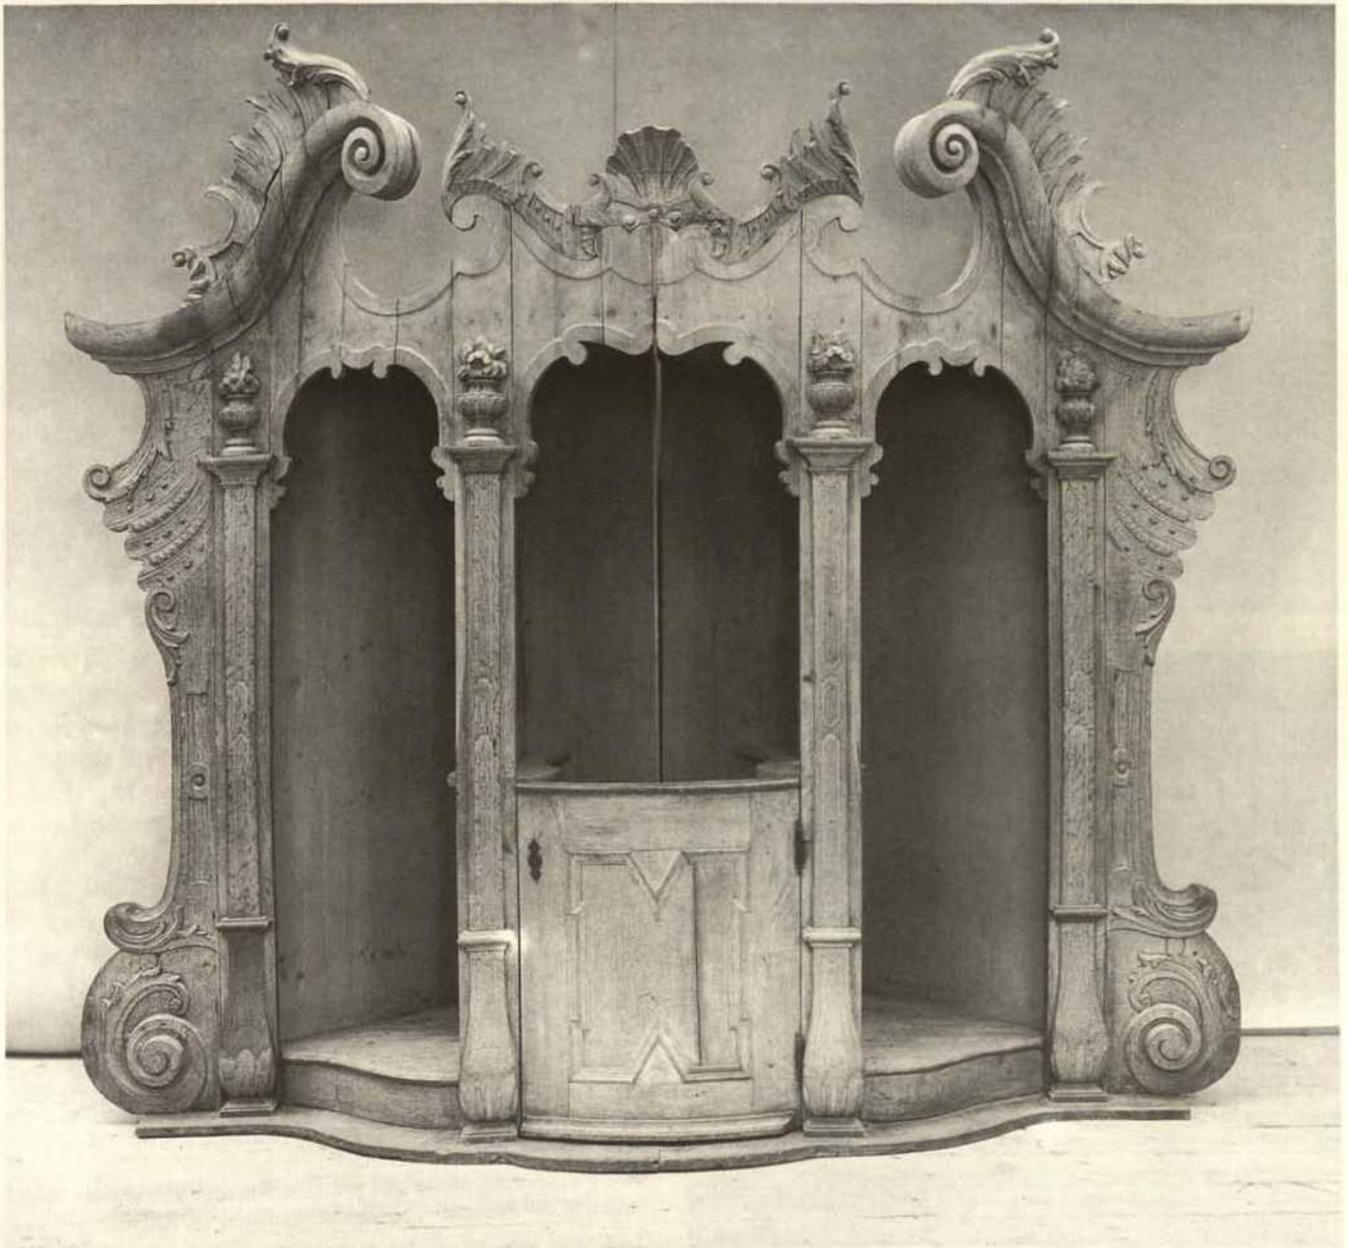
Die Beichtstühle nordöstlich und südöstlich im Gemeinderaum sind nur noch in ihrer Front erhalten, die zu einem mittleren, feststehenden Teil und zu zwei seitlich öffnenden schalldichten Türen für den modernen Korpus umgearbeitet wurden.

Farbphotos in älteren Kirchenführern sowie Augenzeugenberichte bestätigen die Vermutung, daß die bis dahin erhaltene historische Oberfläche im Zusammenhang mit dem konstruktiven Umbau der Beichtstühle in den sechziger Jahren unseres Jahrhunderts abgelaugt wurde.

Abb. 2. Umgebauter Beichtstuhl im Gemeinderaum, Vorzustand / Fig. 2. Remodelled confessional in the congregation space, before restoration

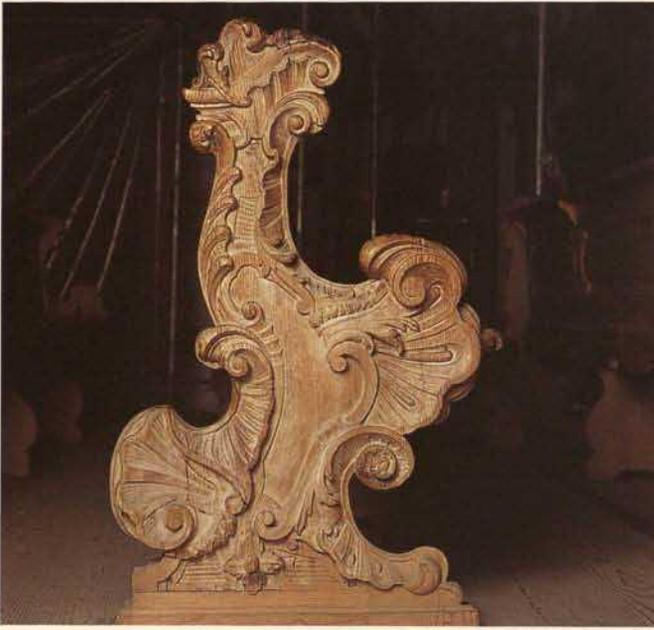
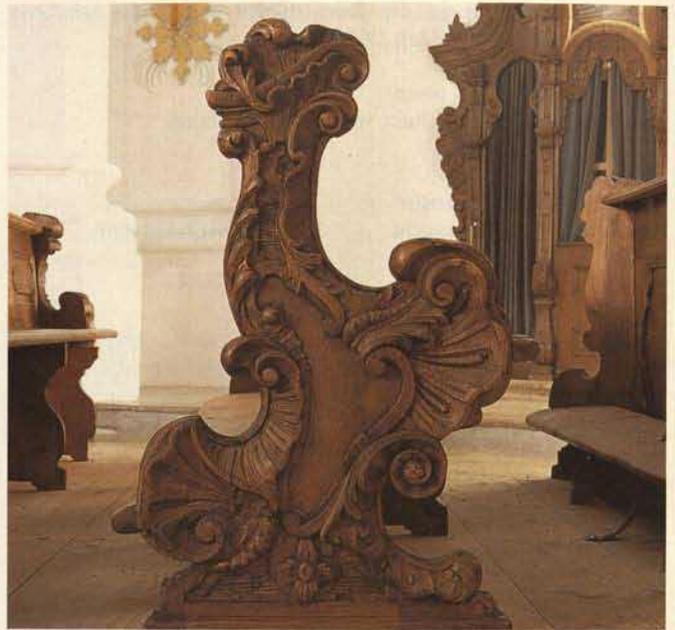
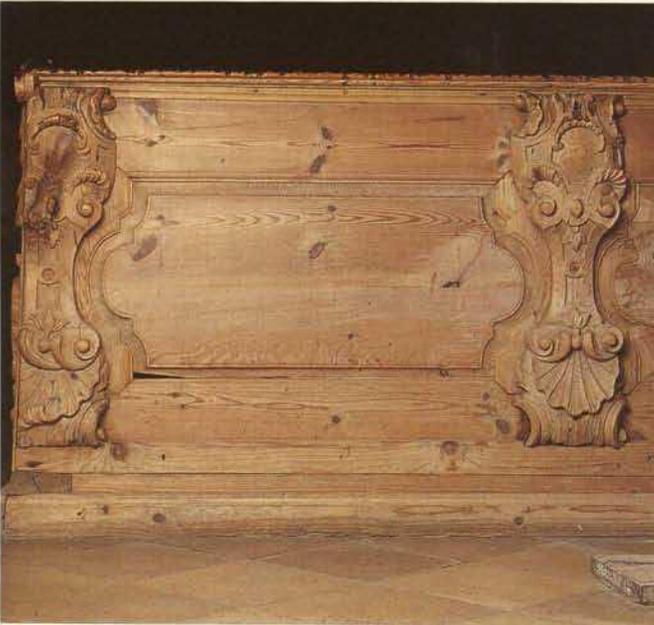
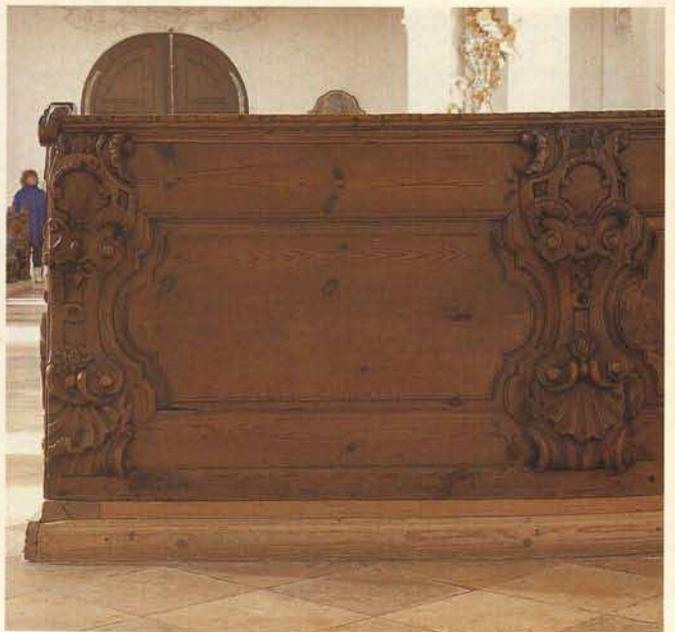
1-4. Laiengestühl, Docke und Brüstung; Vorzustand und nach Rekonstruktion der Fassung. - 5. Kommunionbank, Vorzustand.

Um festzustellen, ob sich eine derartige Oberfläche rekonstruieren ließe, wurde dies durch verschiedene Muster auf den Bänken ausprobiert. Zunächst wurde das aufgerauhte Holz mit einer Leimlöse gebunden, die gleichzeitig als Isolierschicht für die spätere Bearbeitung diente. Anschließend wurde die ganze Palette der möglichen Oberflächenbehandlungen – angefangen mit einfacher Abnahme der vergrauten Partien über Lasuren in allen Schattierungen bis zur fast deckenden dunkelbraunen Neufassung – durchgespielt. Erstaunlicherweise stellte sich dabei heraus, daß mit herkömmlichen Beiz- und Lasurtechniken nicht der im Befund vorgefundene Effekt erzielt werden konnte. Deshalb waren genauere Informationen über die ursprünglich verwandten Bindemittel und Pigmente erforderlich, die durch chemisch physikalische Untersuchungen zu ermitteln waren.³

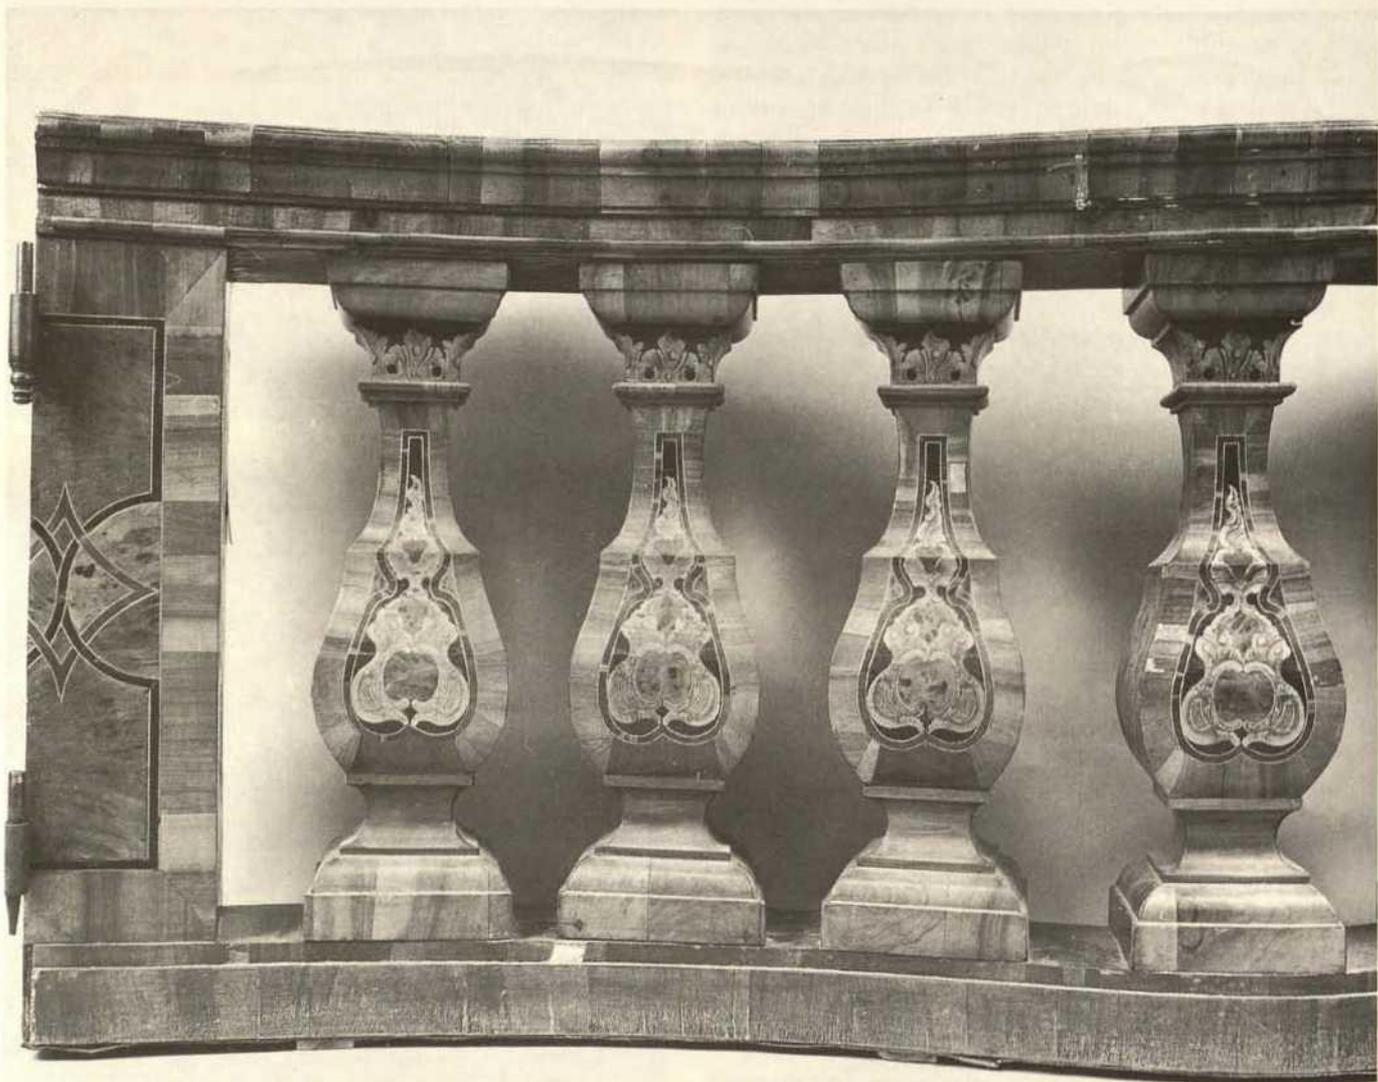
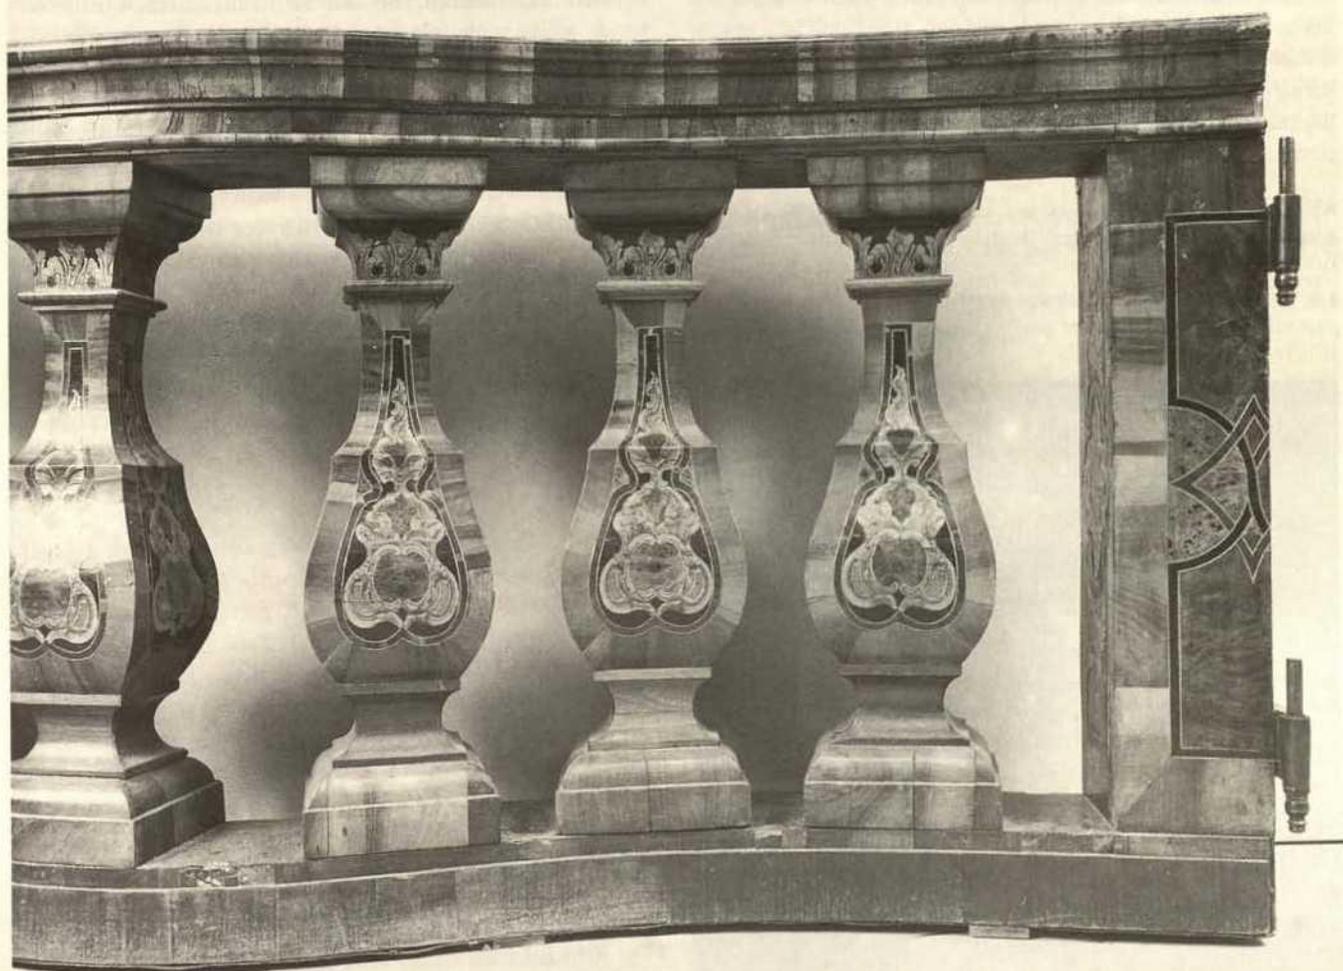
Abb. 4, 5. Kommunionbank, von Osten; am rechten Baluster in Abb. 4 noch großflächig die Marketerie des 18. Jahrhunderts erhalten, die anderen Baluster 1903–1907 umfassend überarbeitet und erneuert

Die Überarbeitung des Jahres 1907 führte zu einer Erneuerung von ca. 70–80% der markierten Oberfläche, auch die Oberfläche wurde insgesamt erneuert.

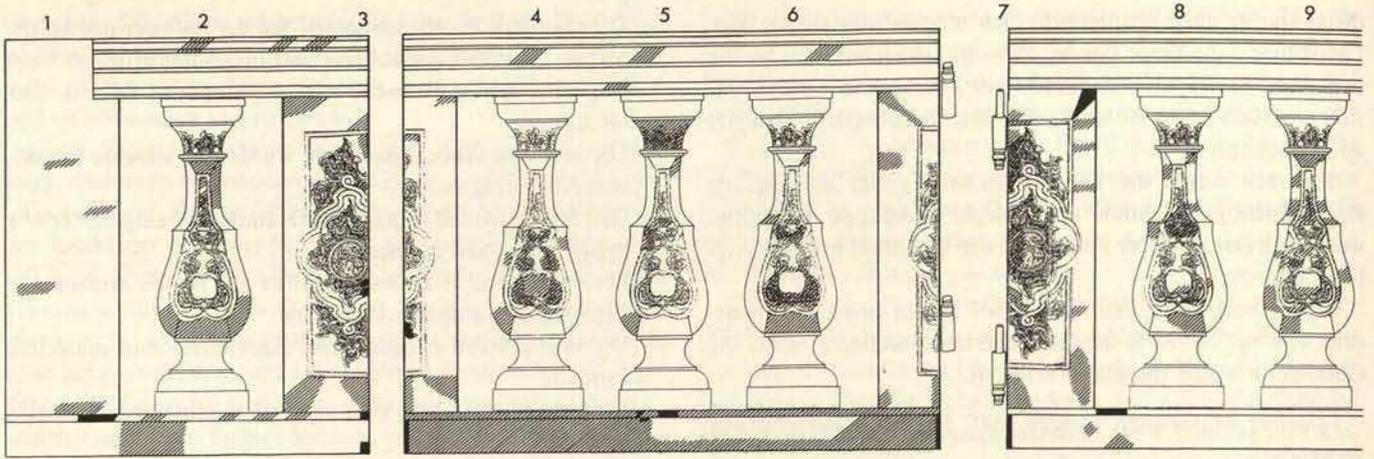
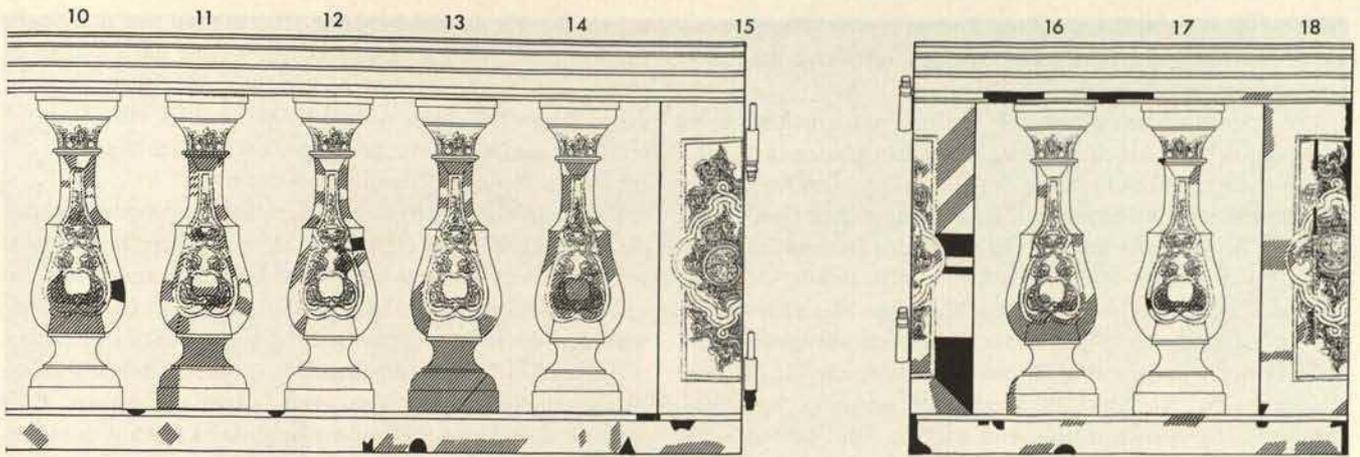
Abb. 6 a, b. Kommunionbank, Dokumentationszeichnung aus dem Arbeitsbericht der Arbeitsgemeinschaft Christian Moll/Clemens von Schoeler; schraffierte Felder = nachgeleimte Furniere und Profile, schwarze Felder = Ergänzungen

Vor der Konservierung waren Furniere und Profile großflächig abgeleimt (Abb. 6, 9), und die Marketerie zeigte Fehlstellen. Die Oberfläche war als Folge von Feuchtigkeit vergraut, die Türen wiesen Funktionsmängel auf.

Bei der Restaurierung von 1903–1907 wurden wasserfest auftrocknende Kaseinleime verwandt, die das Nachleimen mit Glutinleimen erschwerten. Ebenfalls erschwerend wirkte sich aus, daß dünne Furniere im «Sandwichverfahren» aufgedoppelt waren, um die Materialstärke von 2 mm der ursprünglichen Furniere zu erreichen. Bei der Sicherung dieses Furnierverbands stellte sich folgendes Problem: Die Leimschicht der durch Abklopfen als hohl erkannten Stellen wurde angequollen, zusätzlicher Leim wurde eingespritzt. Durch Pressen mit warmen Zulagen wurde der Verband zum Trägerholz wieder hergestellt. Nach dem Ausspannen zeigte sich dann oft, daß im Bereich der aufgedoppelten «Sandwichfurniere» durch die Einwirkung des ersten Arbeitsganges hervorgerufene Ableimungen an Stellen auftraten, die bisher noch nicht als abgeleimt diagnostizierbar waren. Diese mußten dann – wiederum unter erschwerten Bedingungen – erneut niedergeleimt werden. Die Nachleimung an den geschweiften Balustern war nur mit Hilfe speziell angefertigter Zulagen möglich. Zur Festigung wurde Hautleim in herkömmlicher Form verwendet. Zur Nachleimung kam Fischleim (Colle de Poisson, der Fa. Laverdure & Fils) zur Anwendung.

Die Ergänzungen erfolgten weitgehend mit Hölzern, die dem ursprünglichen Bestand entsprachen. Die ergänzten Hölzer wurden mit Beiz- und Lasurtechniken farblich eingestimmt. Entsprechend dem vorhandenen Bestand wurde die Oberfläche der Ergänzungen mit Nitrozelluloselack aufgebaut.

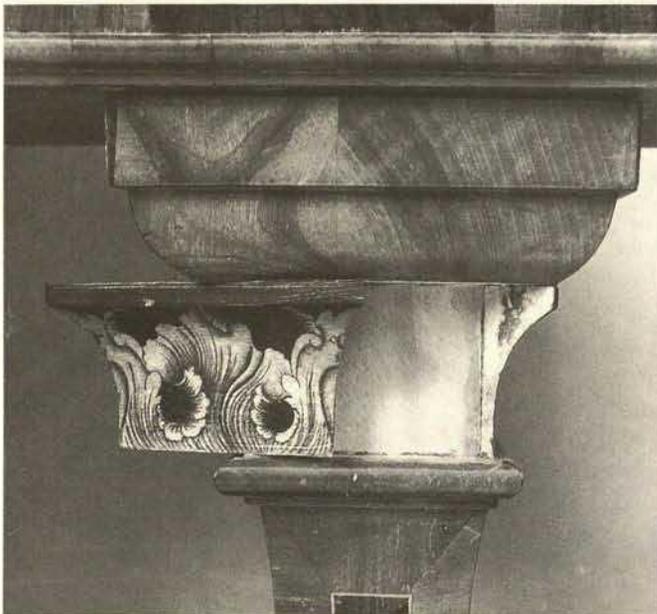
- Die gekehlten Profile im oberen Teil der Baluster mit aufgemalten Akanthusblattranken sind insgesamt erneuert worden. Hier fehlen Hinweise auf ursprüngliche Technik und Gestaltung.
- Die gravierte Ahornmarketerie wurde mit schwarz bemaltem Ahorn ergänzt.
- Der Sockel wurde gänzlich mit dunklem (eingefärbtem?) Schäl furnier neu querfurniert.
- Die feststehenden Teile sind auf in den Boden zementierte Eisenstangen aufgesteckt worden.
- Die in die Wand eingelassenen Anschlüsse sind maseriert worden.
- Die Oberfläche wurde 1907 vermutlich mit einem Nitrozelluloselack überzogen.

Abb. 7. Kommunionbank, Baluster, oberes Profil; 1903/07 ergänztes Ahornprofil mit aufgemalter Intarsie über erneuerten Unterkonstruktion

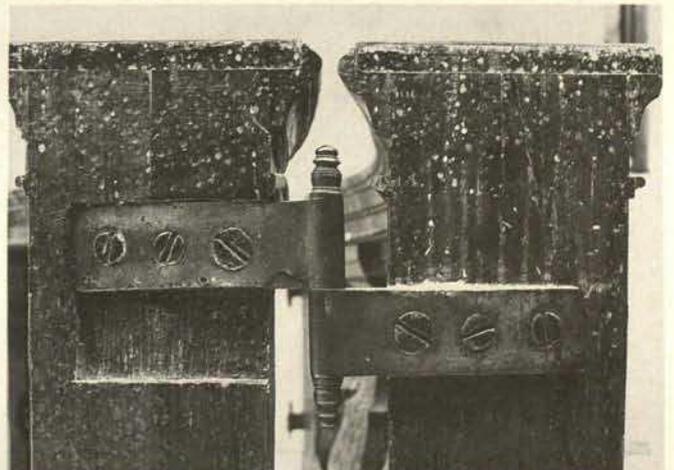
Ein gedrehter Zapfen eines Scharniers der nördlichen Hälfte fehlte. Zur Ergänzung dieses Zapfens wurde ein Holzmodell gedreht (das den Gußschwund berücksichtigte). Das Gußteil wurde angepaßt, poliert und patiniert. Zur Funktionsverbesserung der Scharniere und um einem weiteren Aufeinanderschleifen der Lappen der Scharnierbänder vorzubeugen, wurden Laufringe aus Messing untergelegt.

Abb. 8. Kommunionbank, Scharnier; Bänder aus Eisen, mit Messing ummantelt

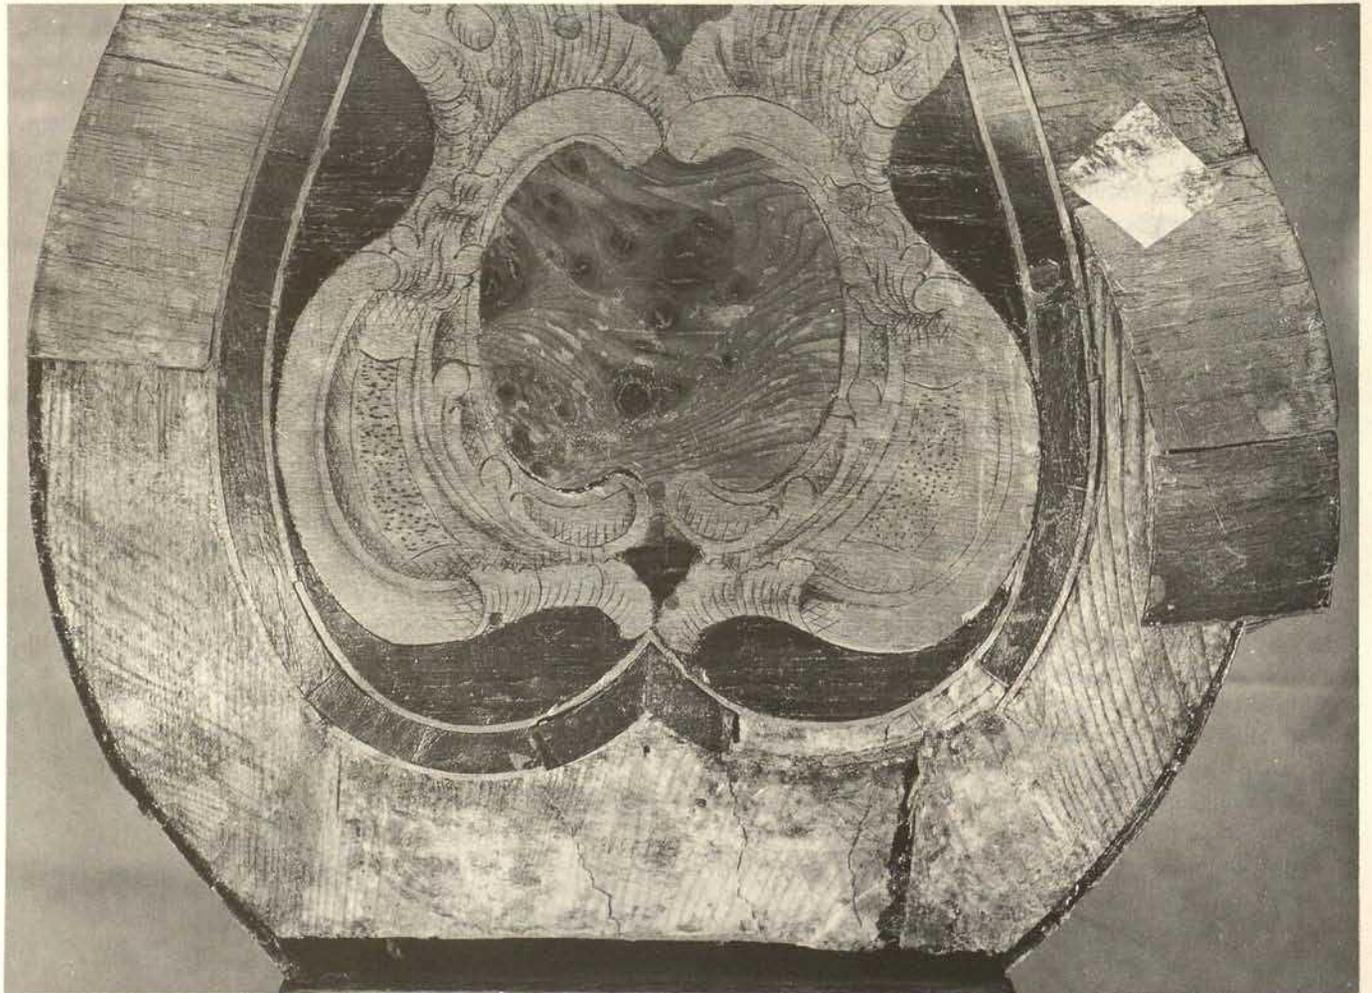
Abb. 9. Kommunionbank, vor der Restaurierung; in der Mitte ursprüngliches Eibenmaserfurnier; das angrenzende gravierte Ahornfurnier 1903/1907 überschliffen; rechts und unten großflächige Furnierablösungen

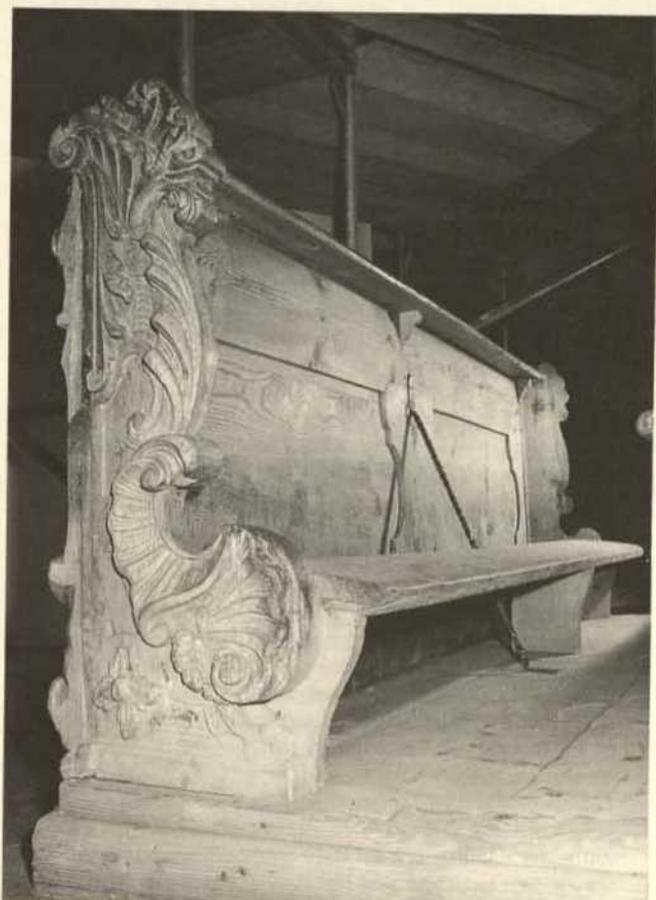
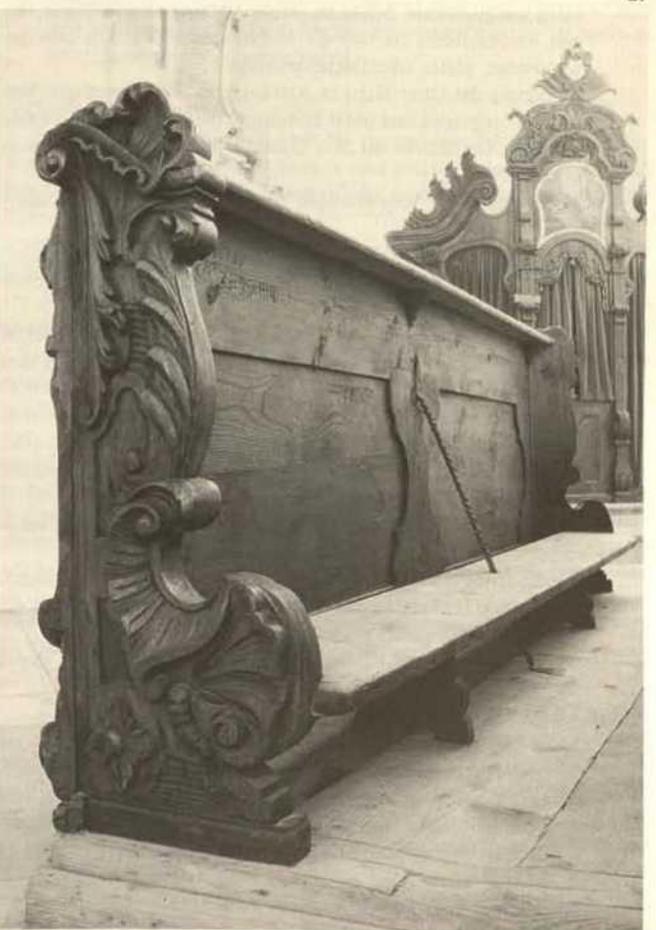
Verblüffenderweise stellte sich durch den Umbau der Musterbank heraus, daß die an den ursprünglichen Montageort versetzte Kniebank nicht nur gestalterisch überzeugte, sondern außerdem noch bequem war (Abb. 20, 21).

Abb. 20, 21. Laiengestühl, südliche Hälfte; Brüstung vor der ersten Sitzbankreihe, vor und nach der Restaurierung

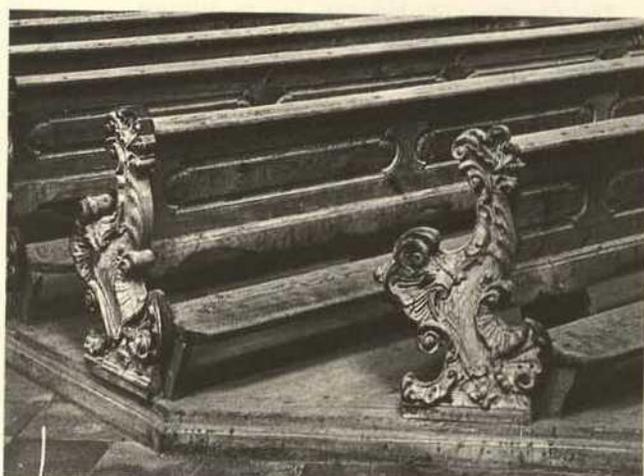
Abb. 19. Laiengestühl, nördlicher Gestühlsblock; Zustand in den dreißiger Jahren (Aufnahme: Carl Lamb, Nachlaß)
