Akten zur Restaurierungsgeschichte

**Kgl. Generalkonservatorium der Kunstdenkmale und Altertümer
Bayerns an das Königliche Landbauamt Weilheim
München, 31. Dezember 1901**

Betreff: Wallfahrtskirche in Wies
Referent: Alois Müller

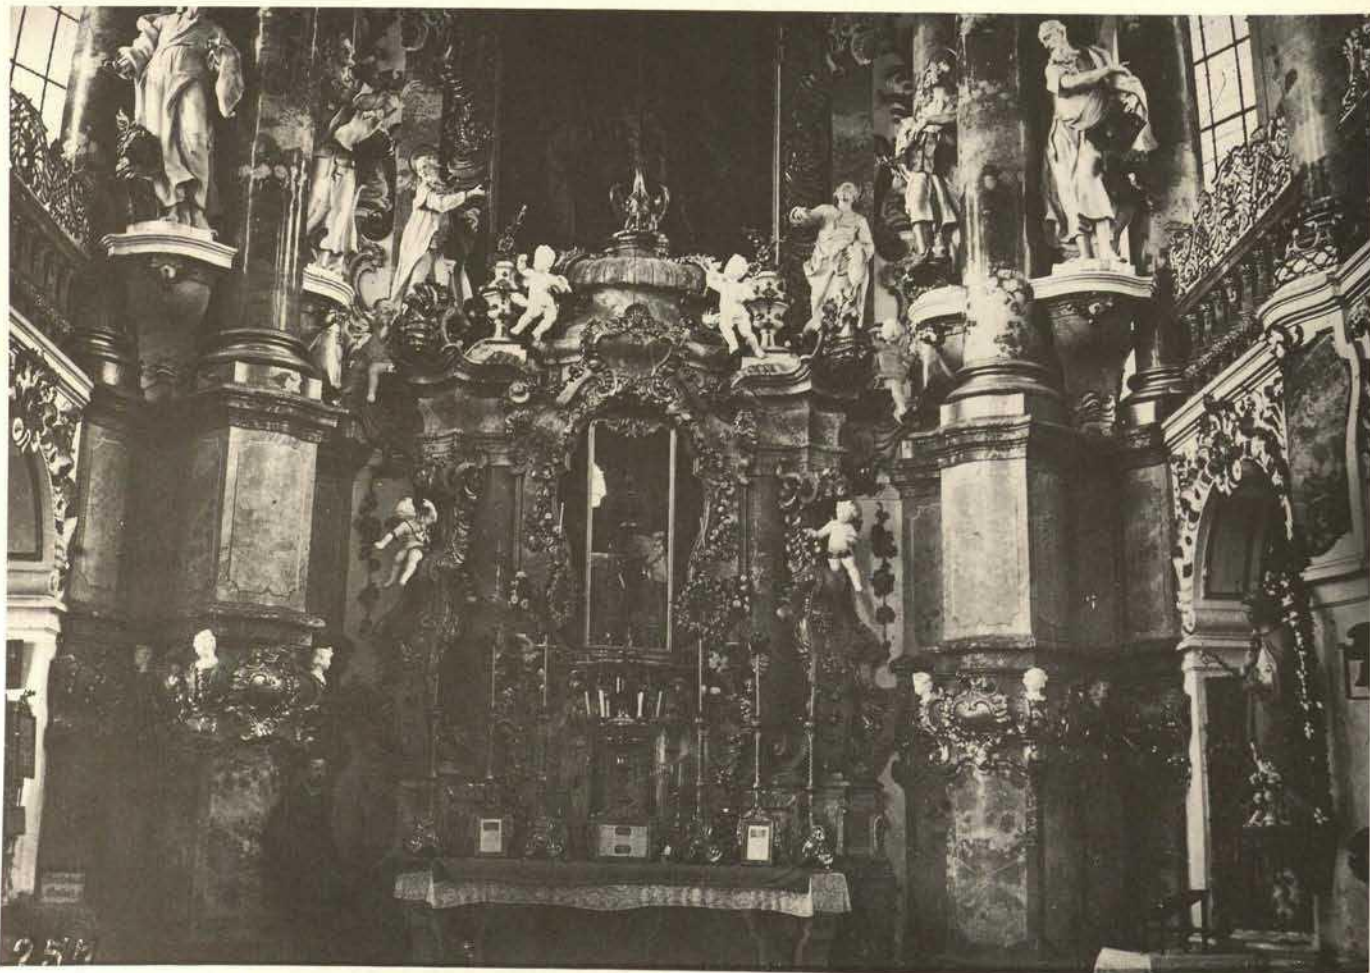
Choraltar, unterer Bereich (Aufnahme um 1903/07) / Lower part of the choir altar (photo c. 1903/07)

Am Hochaltar blättert an den Säulenbasen u. Postamenten nebst deren Verzierungen das Gold in ganzen Stücken ab u. müsste erneuert werden. Im Übrigen ist dieser Altar in sehr gutem Zustand.

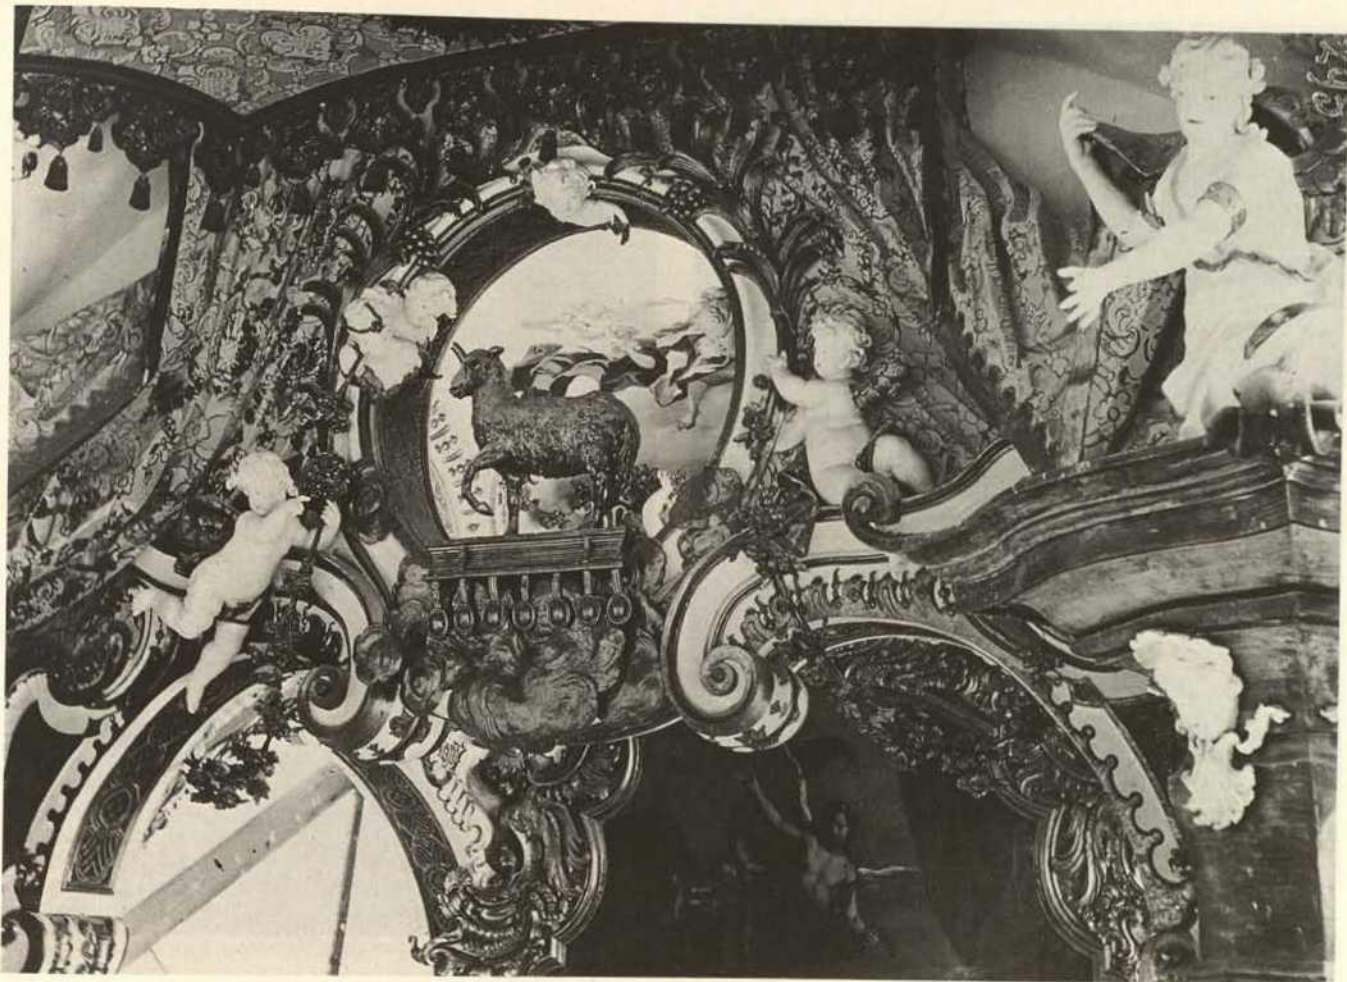
Oberer Abschluß des Choraltars mit Baldachin und Lamm Gottes (Aufnahme um 1903/07)
Uppermost part of the choir altar with baldachin and the Lamb of God (photo c. 1903/07)

Dieselben zeigen theils grössere, theils kleinere Schäden, u. zwar: an dem gemalten Baldachin über dem Choraltar, am südwestlichen Theile des Deckengemäldes im Schiffe, wo ein Kopf u. eine halbe Figur nahezu zerstört ist, u. an mehreren Wolkenpartien desselben Gemäldes, ferner an einigen der zahlreichen kleineren Bilder der Decke im Umgange des Chors u. des Langhauses, sowie an dem Deckenbilde über der Orgel, von dem ein Stück abgeblättert ist. Abgesehen von diesen schadhafte Stellen sind die vorzüglichen Fresken von J. B. Zimmermann von prächtiger Erhaltung u. ungebrochener Farbenfrische.

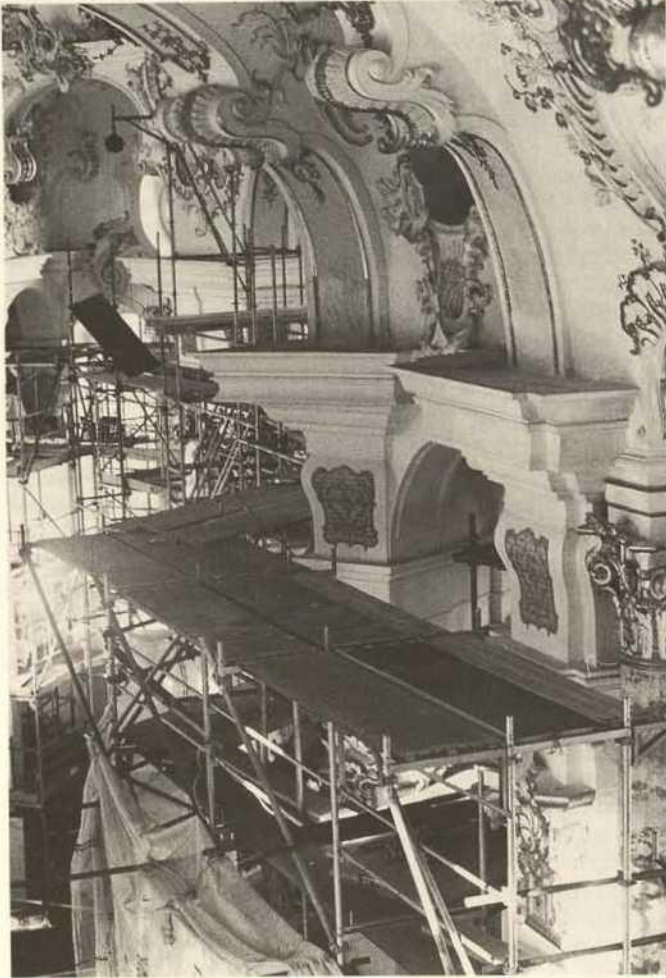
Kapitellbereich, während der Restaurierung 1990 / At the level of the capitals, during restoration 1990

d. i. die reich stuckierte, ca. 10 m² groe Flche jeweils zwischen Kapitellplatte der acht Zwillingspfeiler und dem Attikagesimse. Auffllig sind hier die an allen Kartuschen mehr oder weniger stark ausgeprgten, jedoch gleichartigen Ri- und Schadensbilder:

- Putzstauchungen, -ausbauchungen und -abplatzungen am bergang vom hlzernen Traggerst zum gemauerten Pfeilerteil sowie
- schrg verlaufende Putzrisse in den seitlichen, zum Gurtbogen bergangenden Flchenbereichen und
- waagrechte Risse im oberen Teil der Kartusche im 40 cm vorkragenden Bereich.

Was aber ist die Ursache für die Putzschäden, wenn die dahinterstehende hölzerne Tragkonstruktion als nahezu starr angenommen werden kann? Der Grund liegt in der als weitaus unzureichend festgestellten Befestigung der als Putzträger dienenden Latten. Unter der reichlich schweren Stuckdekoration hat sich die senkrechte mit den Latten innig verbundene Putzschale durch Nachgiebigkeit der recht sparsam vorgenommenen Nagelung, möglicherweise im Laufe der letzten Jahrzehnte auch durch andere Einflüsse, verstärkt nach unten verschoben.

Dies hat oben zu dem waagrechten Abriß geführt und unten zur Stauchung und Abscherung des Putzes auf der Ziegellage. Im oben breiteren äußeren Teil der Putzfläche liegt die Nagelung der Latten, durch den größeren Abstand zwischen senkrechter Stütze und Strebe bedingt, weit auseinander, zudem ist hier der aufgetragene Stuck recht schwer. Die Nägel am Lattenende haben offensichtlich stärker nachgegeben, wodurch sich die Lattung geringfügig nach unten verbogen und somit auch die Schrägrisse im Putz hervorgerufen hat.

Hier muß, freilich unter Rücksichtnahme auf die Stuckierung, die Befestigung der Latten auf den kräftigen Holzstützen und Streben erheblich verbessert werden. Nur auf diese Weise kann die sonst zu erwartende weitere Verschiebung der Putzschale nach unten mit größeren und zusätzlichen Rissen als Folge verhindert werden.

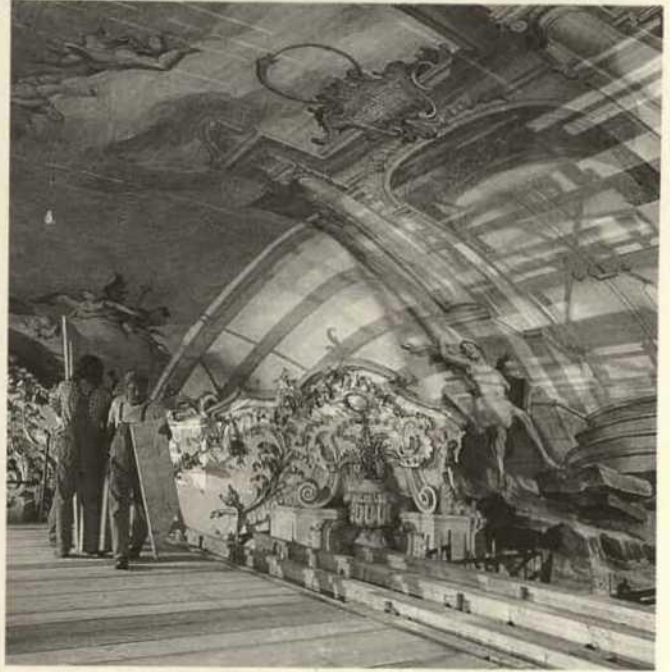
Vom derzeitigen Gerüst aus konnte die Gewölbeschale nur in ihrem unteren Bereich, bis ca. 3 m über dem Attikagesimse (+14,5 m) genauer untersucht werden. Neben unbedeutenden, üblichen Schwindrissen sind an vielen Stellen Putzrisse und -ablösungen entstanden, die weiter unten betrachtet werden. In ihrer Ausdehnung begrenzt, sind zwei Arten von Schäden anzutreffen:

2.) Die innere Putzschale hat sich stellenweise von den tragenden Latten getrennt und liegt hohl. Die Putzschollen sind, je nach Erfordernis, im Abstand von 10 bis 25 cm an die Latten zu verschrauben wie folgt: Putz so tief ausnehmen, daß Schraubenkopf samt Beilagscheibe unter der Oberfläche verschwinden. Zwischen Schraubenkopf und Beilagscheibe ist eine 2–3 mm dicke Umwicklung des Schraubenschaftes mit Hanf vorzunehmen, damit sich die Beilagscheibe beim Anziehen der Schrauben dem Putzuntergrund in der Neigung genau anpassen kann. Hohlräume zwischen Putzschale und Lattung sind mit feinem Fugenmörtel (Gips-Leimgemisch) auszuspritzen. Verschraubungen sollten grundsätzlich nur an hellen Freskostellen (bzw. Malerei) angebracht werden. Vorhandene Risse

Gewölbereich, während der Restaurierung 1990 / Vault during restoration in 1990

nicht weiten, sondern nur von Staub und lockeren Körnern mechanisch reinigen, ausblasen und neu verspachteln. Diese Arbeit ist vorzugsweise vom Restaurator auszuführen, nicht vom Stukkateur.
