## Der Zollner-Hof, Hauptstraße 152.

### Beobachtungen an den konstruktiven Einzelheiten und zur Baugeschichte

#### A Zollner-ház, Fő utca 152.

#### A részletfelépítéssel és építéstörténettel kapcsolatos megfigyelések

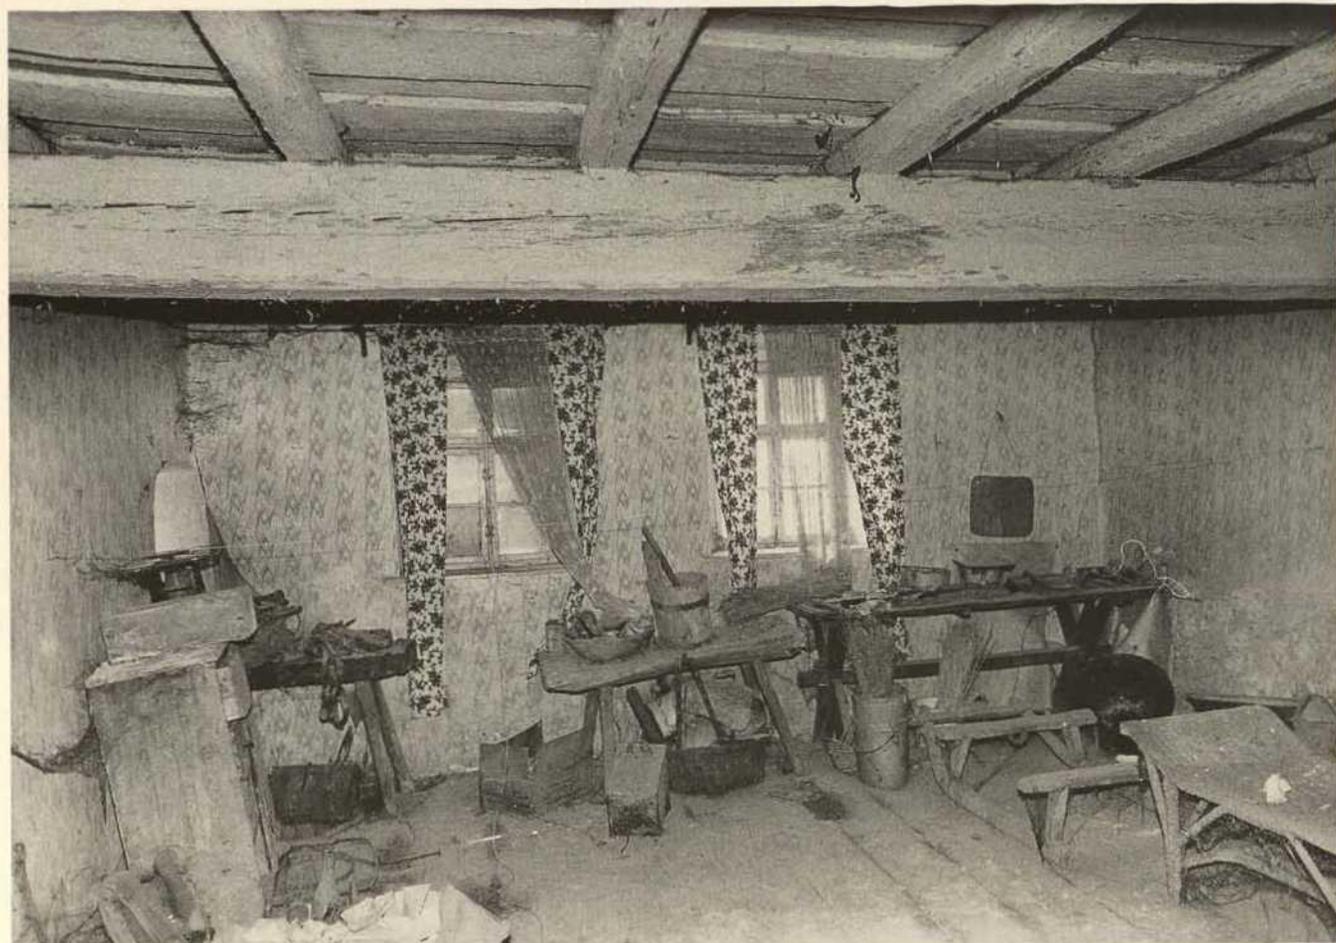
Die Stube am Straßengiebel besitzt eine heute hellgrau lackierte Bretterdecke mit einem quer laufenden (nord-südgerichteten) Unterzug (Abb. 35). Über diesem Unterzug, der an der Mitte der Westseite (zur Straße hin) die eingeschnitzte Datierung 1729 und an der Unterseite eine ebenfalls eingeschnitz-

Abb. 35. Hauptstraße 152, „Zollnerhof“, Stube (nach Westen), gekalkte, mit ockerfarbenem Walzmuster verzierte Wände, Decke mit überlucker Bretterschalung auf gefasten Balken.

35. kép. Fő utca 152., „Zollner-ház, nyugati lakószoba, meszelt fal okkerszínű hengerezett mintával díszítve, födém élszedett gerendákkal alátámasztott, illesztett deszkaborítás.

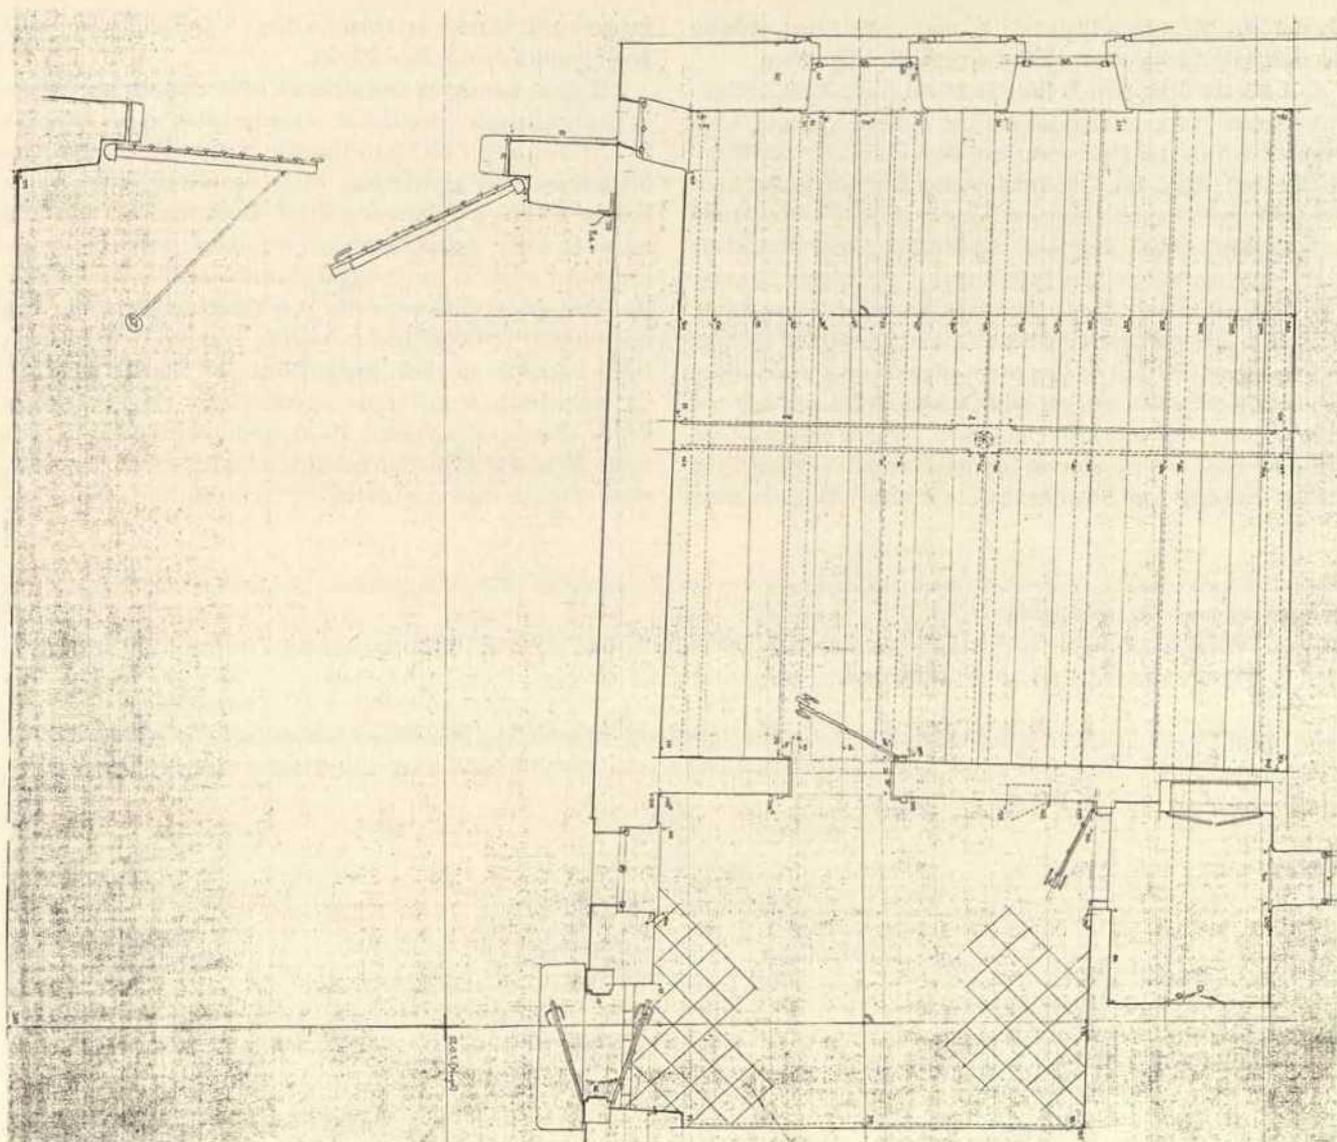
Der Grundriß des Zollner-Hofes ist einfach und bescheiden. Hinter dem Straßengiebel liegt eine Stube, die die gesamte Hausbreite einnimmt. Diese Stube wird von einem kleinen Fletz erschlossen, der von Süden in das Haus führt (Abb. 36). Hinter dem Fletz (nördlich) liegt heute eine kleine Küche. Das Mauerwerk der Fletztzwand zeigt jedoch Spuren einer früheren Rauchhaube, was auf eine ehem. Küche hinweist, die zugleich als Fletz diente (in Bayern „Ern“ genannt).

Abb. 36. Hauptstraße 152, „Zollnerhof“, Grundriß der Stube und des Eingangsbereichs (Zeichnung Zsuzsanne Sajti, 1990; Originalmaßstab 1 : 25, verkleinert ca. 1 : 68).

36. kép. Fő utca., „Zollner-ház“, a szoba és a bejárati rész (Sajti Zsuzsanna rajza, 1990: M=1:25 eredeti rajz 1:68 körüli kicsinyítésben).

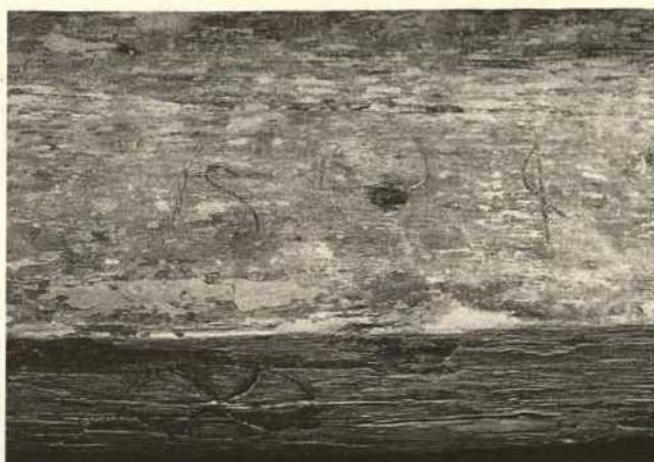
te Zirkelschlagrosette besitzt (Abb. 37), liegen rechtwinklig kleinere, gefaste Balken, die die eigentliche Bretterdecke tragen. In anderen Häusern ist diese Stubendecke zumeist ohne Farbfassung (holzfarben).

Abb. 37. Hauptstraße 152, „Zollnerhof“, Stubendecke, Unterzug, Detail mit Zirkelschlagrosette und Datierung „1729“, Reste mehrerer Kalkfassungen.

37. kép. Fő utca 152., „Zollner-ház“, szoba mennyezete, mestergerde, részletek körülbelül kirajzolt rozettával és „1729“-es évszámmal, többretegű meszelés nyomaival.

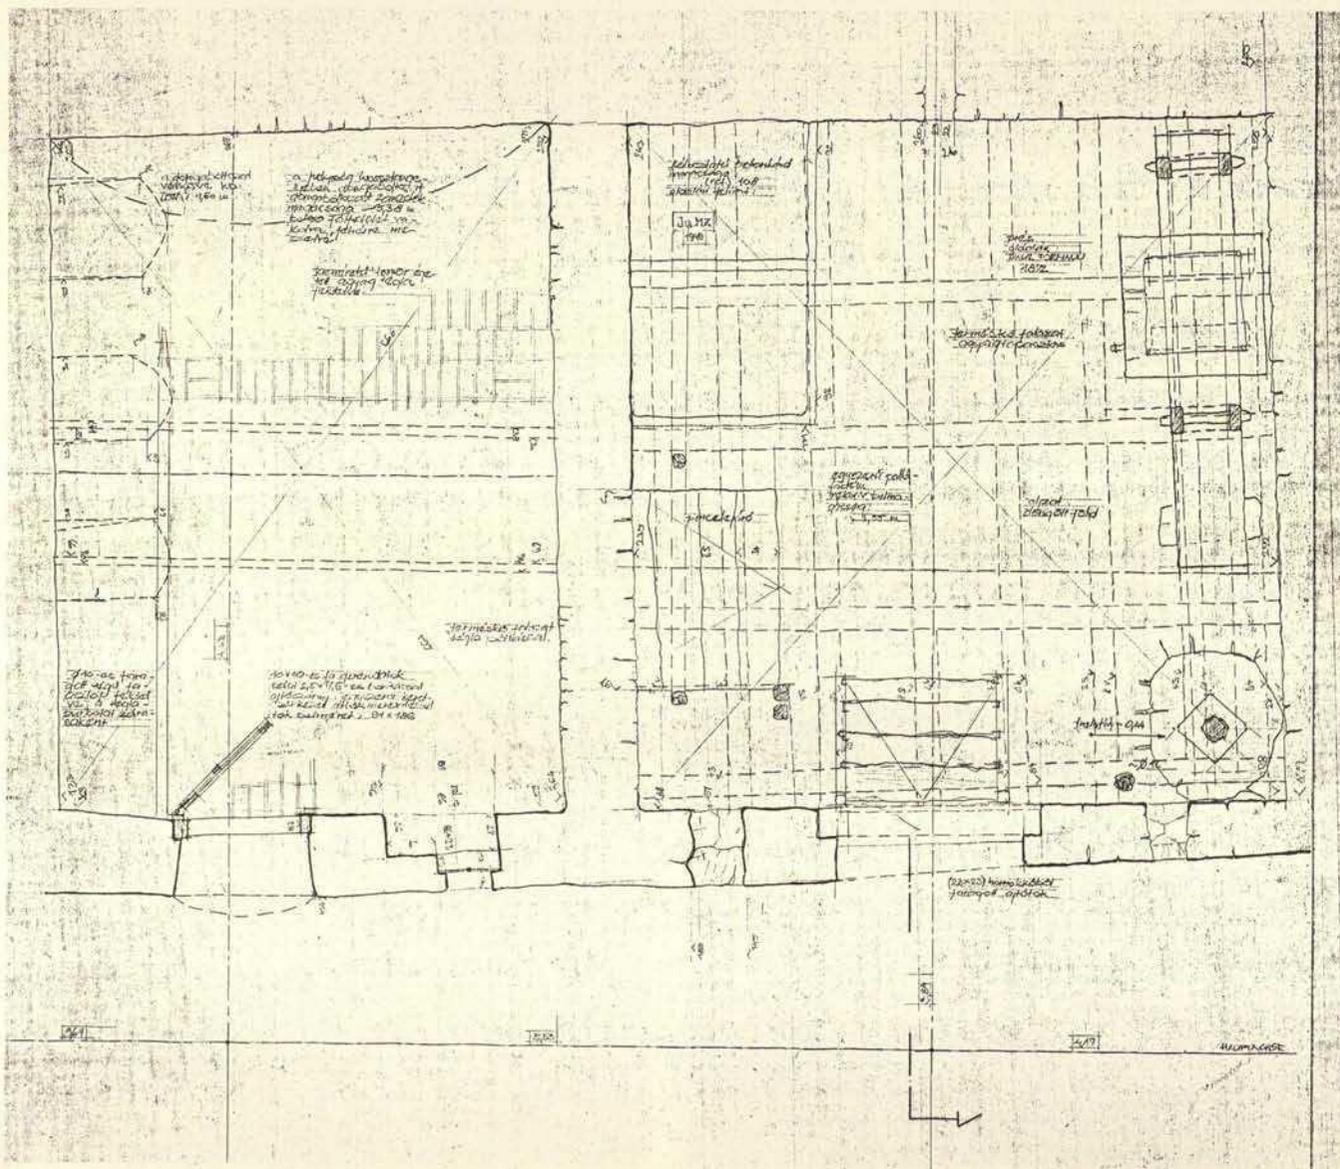
Abb. 40. Hauptstraße 152., „Zollnerhof“, Rückgebäude, Querschnitt mit Darstellung der anliegenden Hofräume (Zeichnung Heinz Strehler, 1990; Originalmaßstab 1 : 25, verkleinert ca. 1 : 93).

40. kép. Fő utca 152., „Zollner-ház“, hátsó épület, keresztmetszet a szomszédos udvari helységek ábrázolásával (Strehler, Heinz rajza, 1990; M=1:25 eredeti rajz megközelítően 1:93 kicsinyítése).

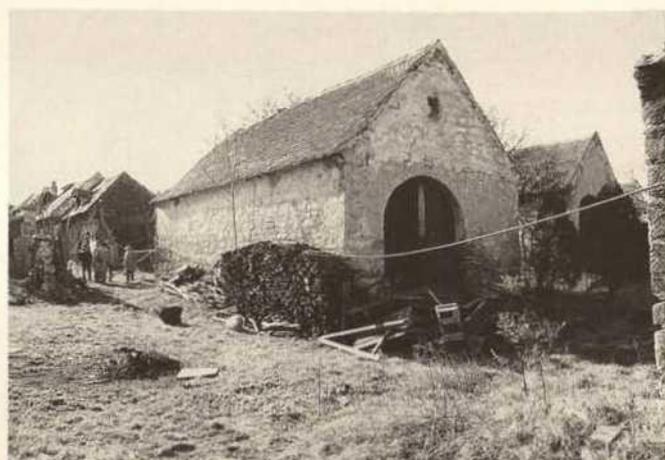
Es folgt, weiter nach Osten, ein etwa 10 m langer freier Hofraum, der im Norden und Süden nur von den jeweiligen Nachbarmauern begrenzt wird. Die östliche Begrenzung dieses Hof(Wirtschafts-)raums wird vom Westgiebel eines größeren Stadels gebildet (Abb. 43). Vor der Nordwestecke dieses Stadels liegt in einem kleinen Vorbau eine steile, einläufig nach Osten fallende Treppe, die in einen großen, tonnengewölbten Keller (ostwestgerichtet) führt. Die Wölbungsansätze sind aus Sandsteinquadern gesetzt, die Wölbung selbst, mit je zwei Stichkappen, zeigt Ziegelmauerwerk mit einem Format von 5,5–6/14/28 cm. Die Kellerwände bestehen, wie auch die nördliche Hofraumwand, aus Sandsteinquadern, Höhe ca. 20–40 cm, Länge bis 55 cm, mit dünneren Ausgleichsschichten.

Abb. 43. Hauptstraße 152, „Zollnerhof“, westliche Scheune von Nordwesten, gemischtes Kalksteinquader- und Bruchsteinmauerwerk (ursprünglich verputzt).

43. kép. Fő utca 152., „Zollner-ház“, a nyugati pajta északnyugatról, szabályos mészkő idomokból és terméskőből vegyesen falazva (eredetileg vakolt).

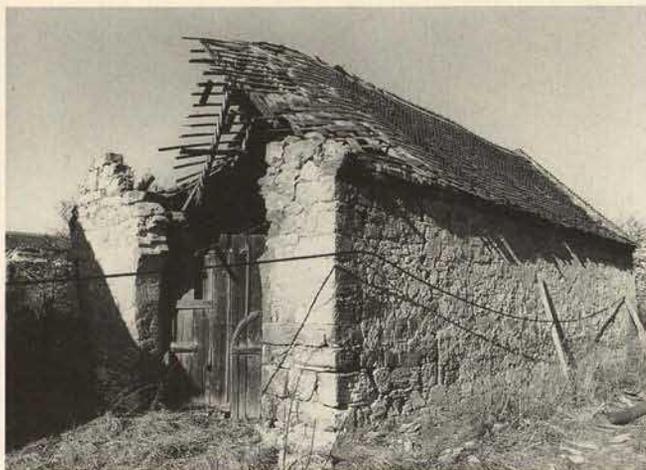
Abb. 45. Hauptstraße 152, „Zollnerhof“, ruinöse östliche Scheune von Südwesten, gemischtes Kalksteinquader- und Bruchsteinmauerwerk unter Verwendung von Ziegeln für Traufen, Ortgang und Torbogenlaibung.

45. kép. Fő utca 152., „Zollner-ház“, romos keleti pajta délnyugatról, falát szabályos mészkőidomokból vegyesen rakták, az ereszt, oromszegélyezés és a kapu nyílászáródása téglák felhasználásával készült.
