## Die Hofanlage von Frau Bischof, Hauptstraße 13 Bischofné asszony portája, Fő utca 134.

Die Hofanlage von Frau Bischof, Haus Nr. 134 an der Hauptstraße (Fő utca), wurde im Rahmen der denkmalpflegerischen Zusammenarbeit mit ungarischen und bayerischen Kollegen im Mai 1990 untersucht und photographisch dokumentiert, da sie ein besonders charakteristisches und vollständig erhaltenes Beispiel eines bäuerlichen Anwesens in Fertőrákos darstellt. Zur Geschichte der Hofanlage liegen keine Archivalien vor. Die folgenden Informationen stützen sich auf Inschriften am und im Haus sowie auf mündliche Aussagen der Eigentümerin, Frau Bischof.

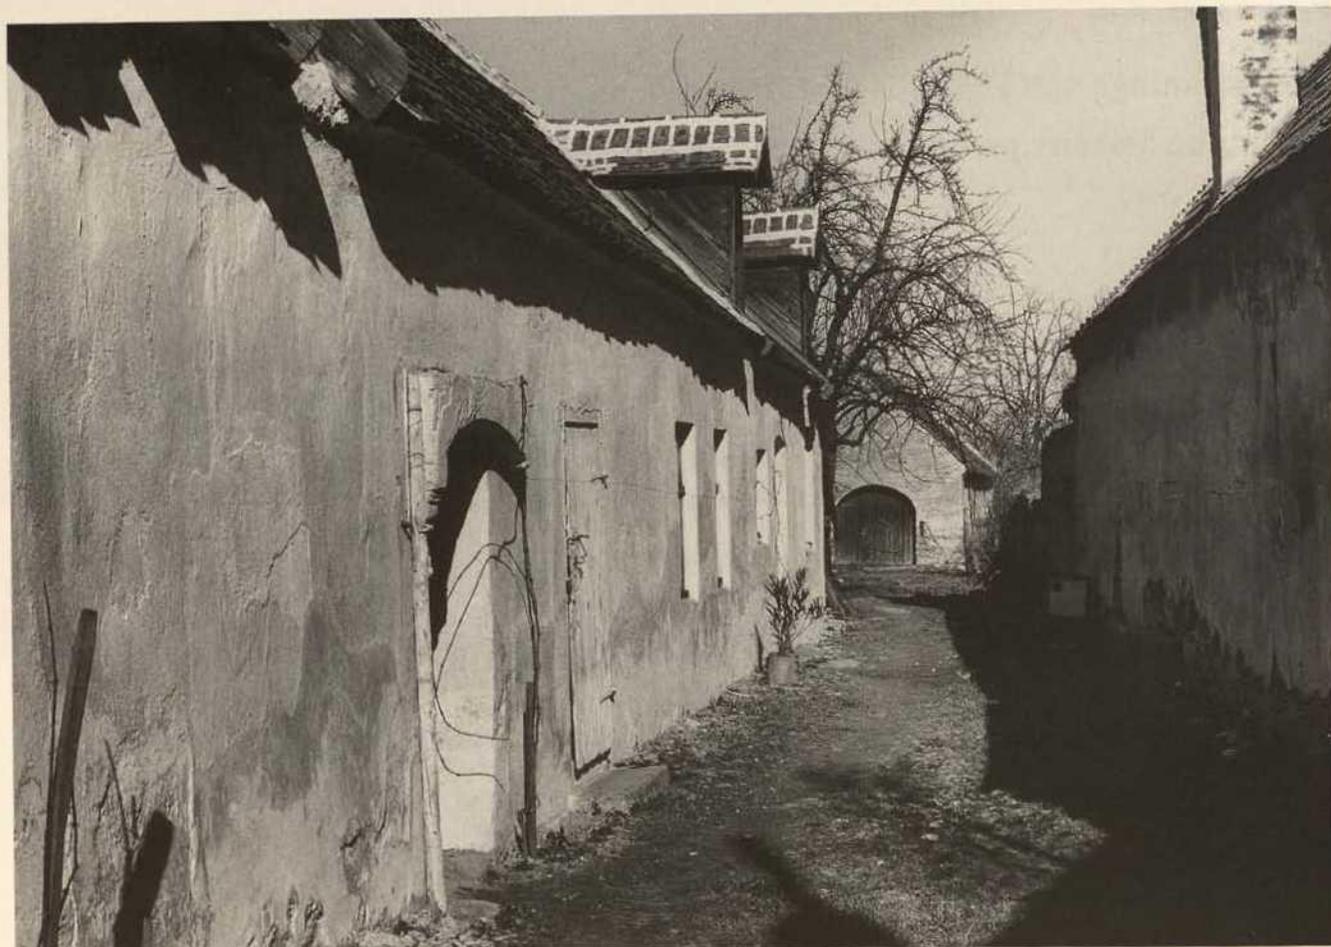
Abb. 48. Hauptstraße 134. Blick in den Hofraum nach Westen zur Scheune; links im Bild der rückwärtige Teil des Wohnhauses, rechts die rückseitige Traufwand der angrenzenden Hofanlage.

48. kép. Fő utca 134., az udvar nyugati irányban, a pajták felé nézve: a kép bal oldalán a lakóház vége, jobbra a szomszéd porta ereszfala.

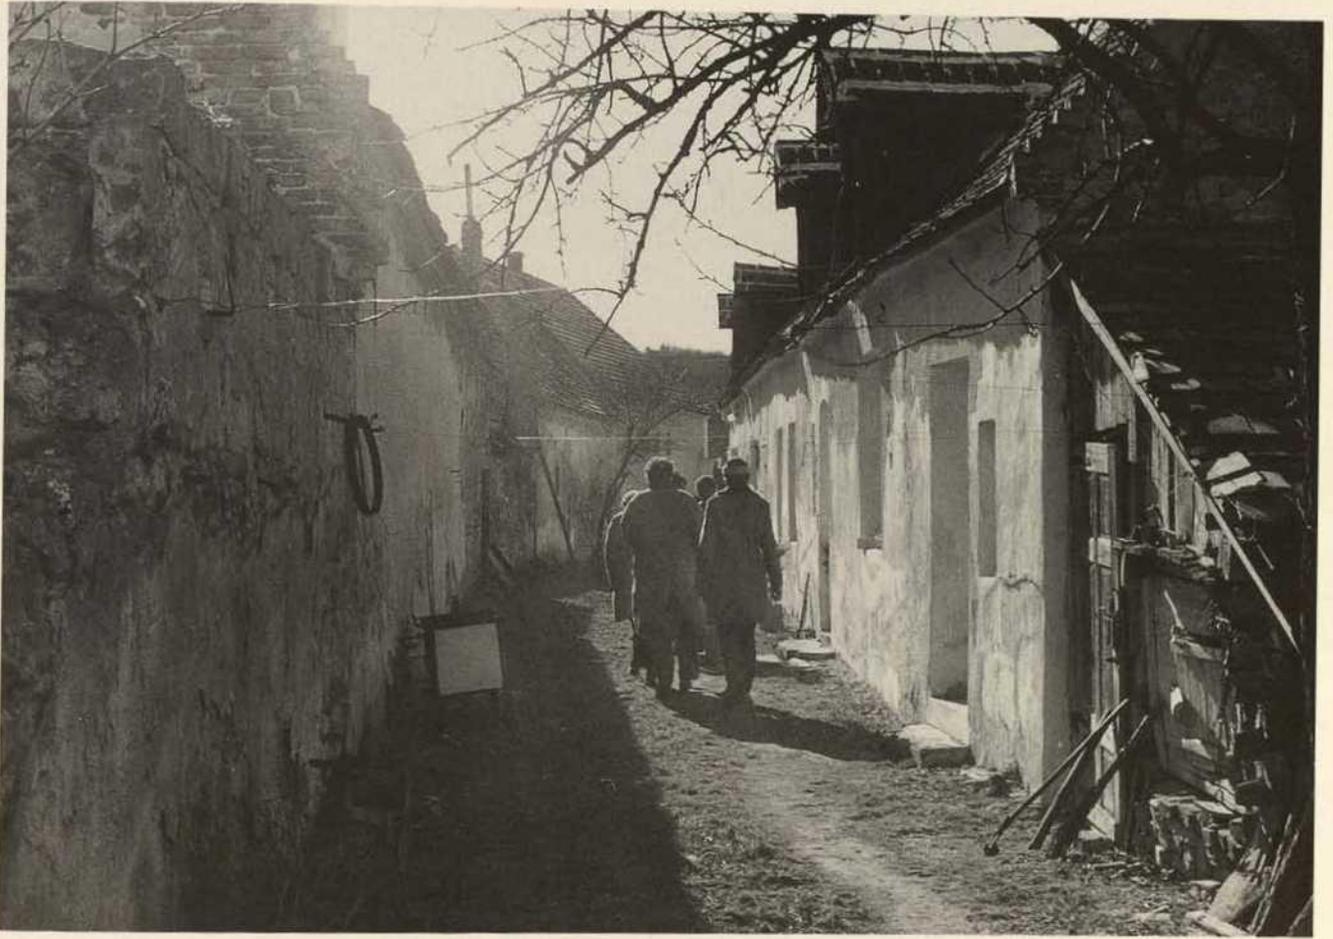
Abb. 49. Hauptstraße 134, Blick in den Hofraum nach Osten; rechts im Vordergrund der hölzerne Schweinekobel, links die rückseitige Traufwand der angrenzenden Hofanlage.

49. kép. Fő utca 134., az udvar nézete keletről; jobbra, elől a fából készült disznóól, balra a szomszédos portaépület hátsó ereszfala.

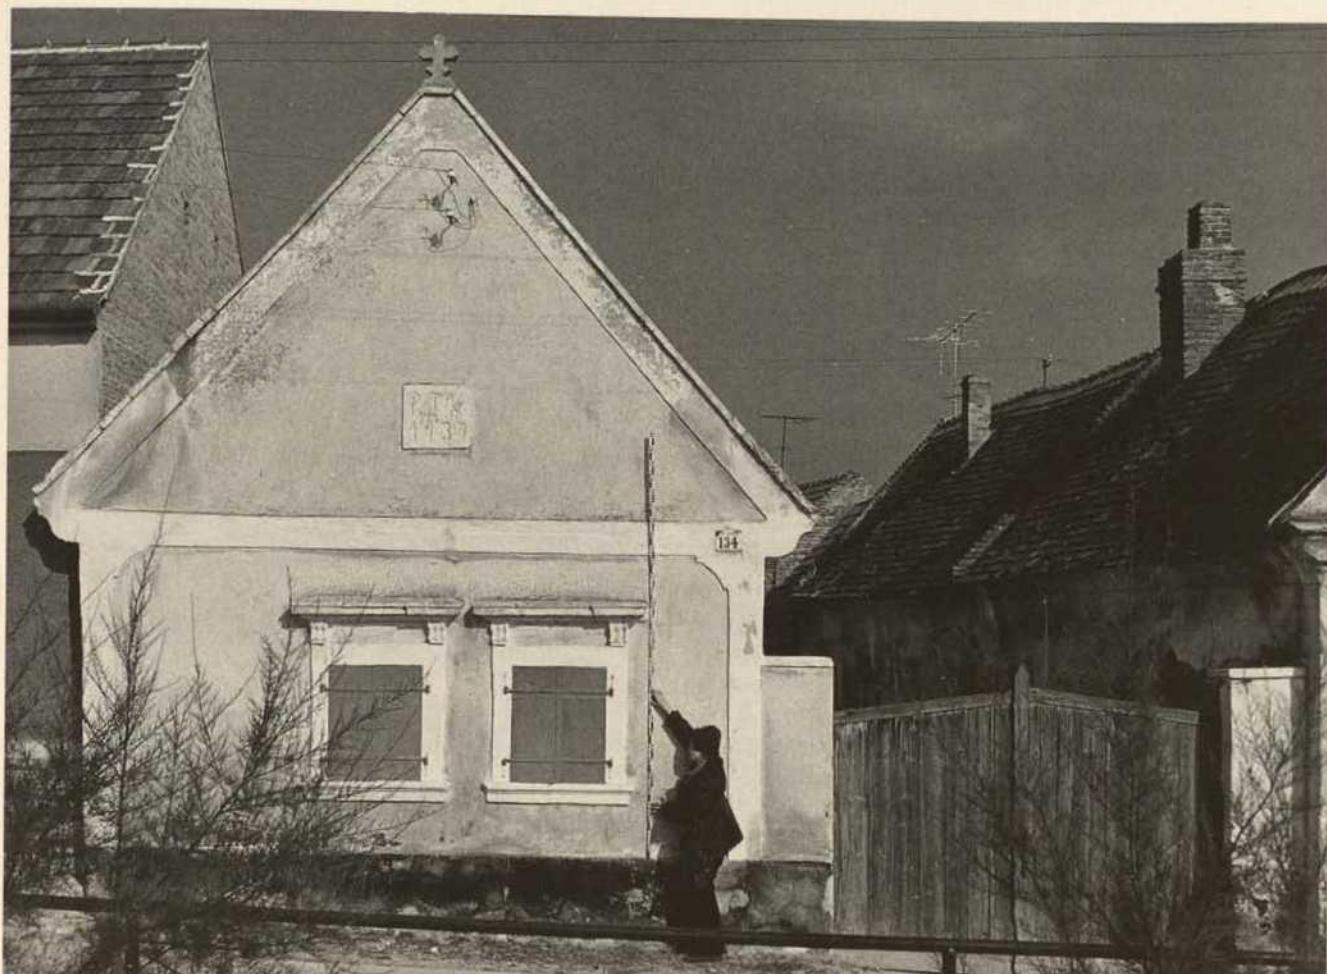
Abb. 52. Hauptstraße 134, Giebelfassade, im Giebel bez. „PuTK 1937“: Besitzerwechsel und Renovierung durch Paul und Theresia Kikowatz aus Mörbisch (Zustand 1970).

52. kép. Fő utca 134., oromzatos homlokzata, az oromzatban „PuTK 1937” jelzéssel: a ház ekkor került a fertőmeggyesi (Mörbisch) Kikowatz Pál és Terézia tulajdonába, akik az épületet ugyanebben az évben helyreállították.

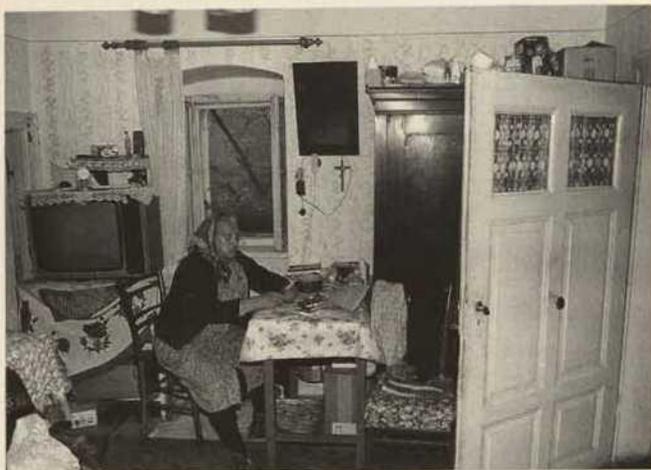
Abb. 58. Hauptstraße 134, Kammer (die ursprüngliche Balkendecke nach Auskunft der Eigentümerin in den 30er-Jahren durch die erhaltene preußische Kappendecke ersetzt).

58. kép. Fő utca 134., kamra (a tulajdonosnő elmondása szerint az egykori gerendás födémét a 30-as években a jelenleg is meglévő poroszstüveges boltozattal helyettesítették).

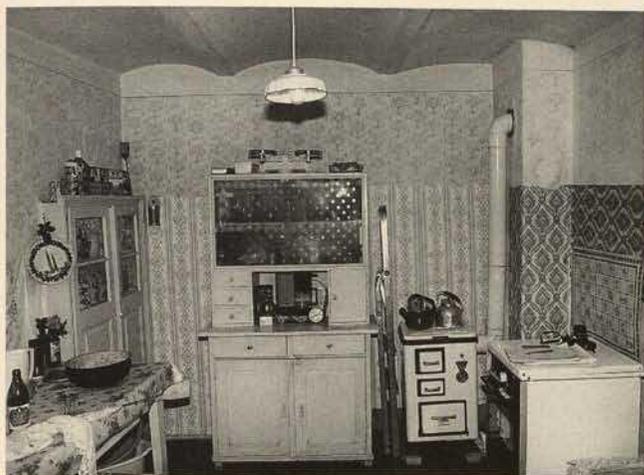
Abb. 60. Hauptstraße 134, Küche, Decke mit preußischen Kappen (Erneuerung der 30er-Jahre), links ein Wandschrank, rechts ein neuer Kamin.

60. kép. Fő utca 134., a 30-as évek megújítása kapcsán kialakított, poroszszüveg mennyetetű konyha, balra faliszekrény, jobbra új kémény-pillér.

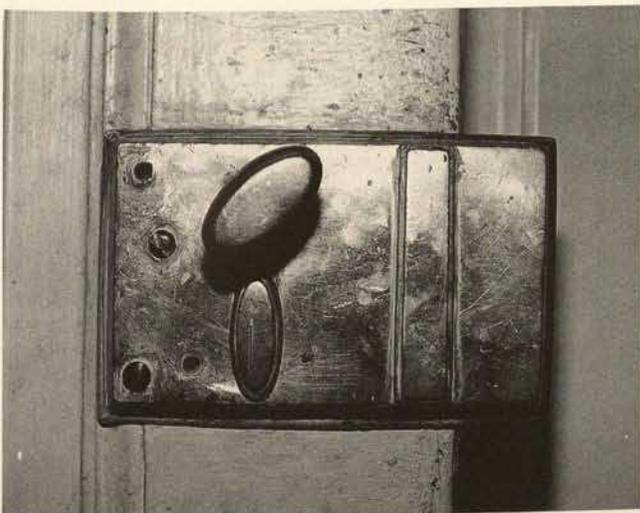
Abb. 61. Hauptstraße 134, Kammertür, Detail mit Kastenschloß (Innenansicht), Beschläge des frühen 19. Jahrhunderts in Zweitverwendung.

61. kép. Fő utca 134., kamraajtó, részlet a rátett zárral (belső kép), másodlagosan felhasznált korai 19-ik századi vasalatok.

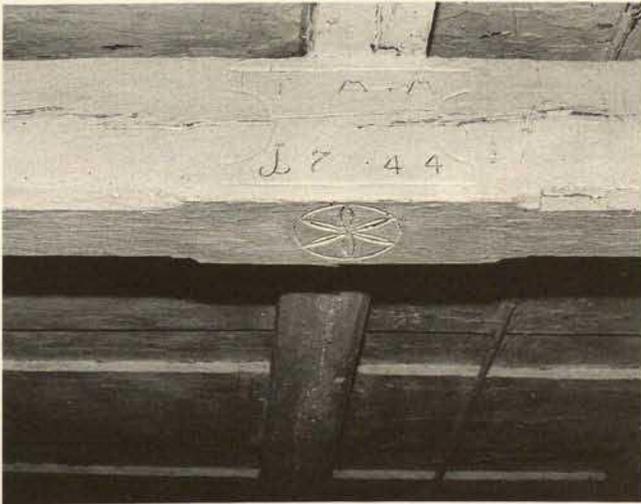
Abb. 62. Hauptstraße 134, Stubendecke, gefaster Unterzug, Untersicht mit Zirkelschlagrosette, seitlich die Initialen „T M M“ (Titel Maurermeister Matthias) über Datierung „1744“ in eingeschnittener Rahmung.

62. kép. Fő utca 134., szoba mennyezete, élszedett mestergerenda, alsó nézetén körzővel rajzolt rozettával, az oldalán „TMM“ kezdőbetűk és bevészt keretben „1744“ évszám.

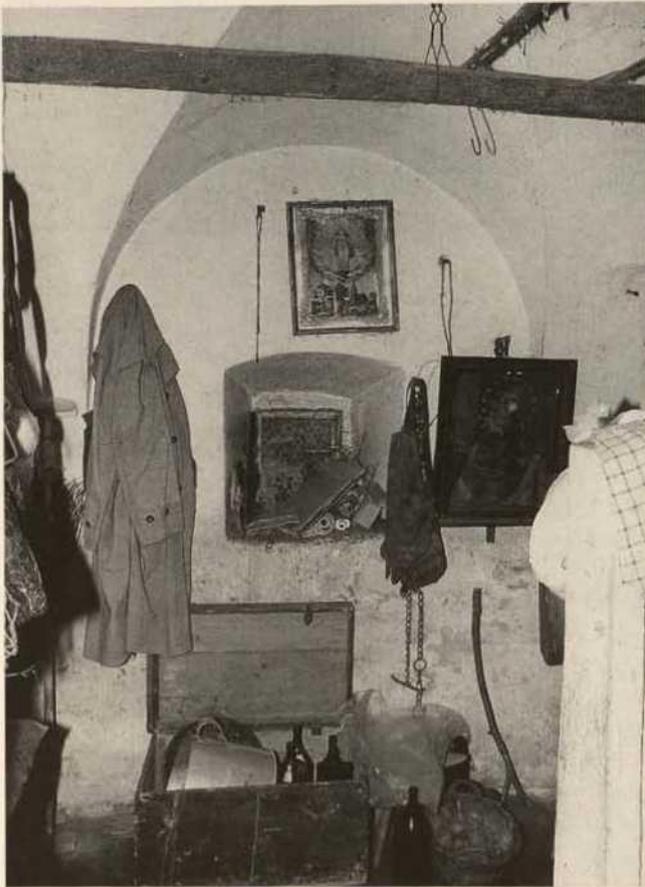
Abb. 63. Hauptstraße 134, Speis (Ansicht nach Süden) mit einem an der kreuzgratgewölbten Decke befestigten Holzgestänge (ursprünglich zum Aufhängen von Wurst und Schinken).

63. kép. Éléskamra déli nézete a bordás keresztboltozatba erősített farudakkal, utóbbiak eredetileg a kolbász és sonka felfüggesztésre szolgáltak.

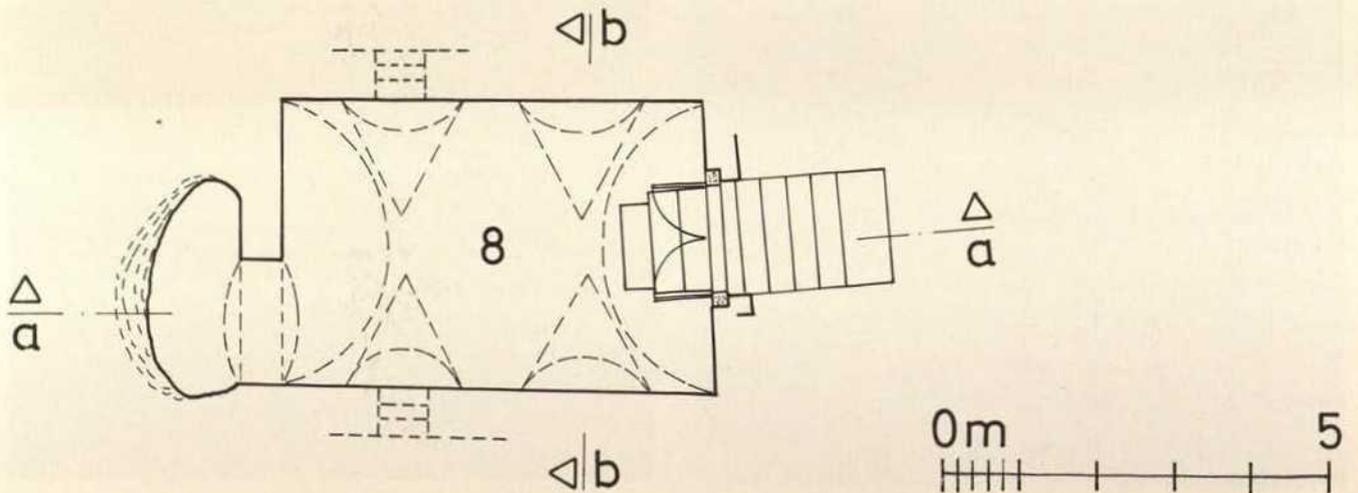
Abb. 64. Hauptstraße 134, unterer Keller, Grundriß (Zeichnung 1990).

64. kép. Fő utca 134, alsó pince alaprajza.

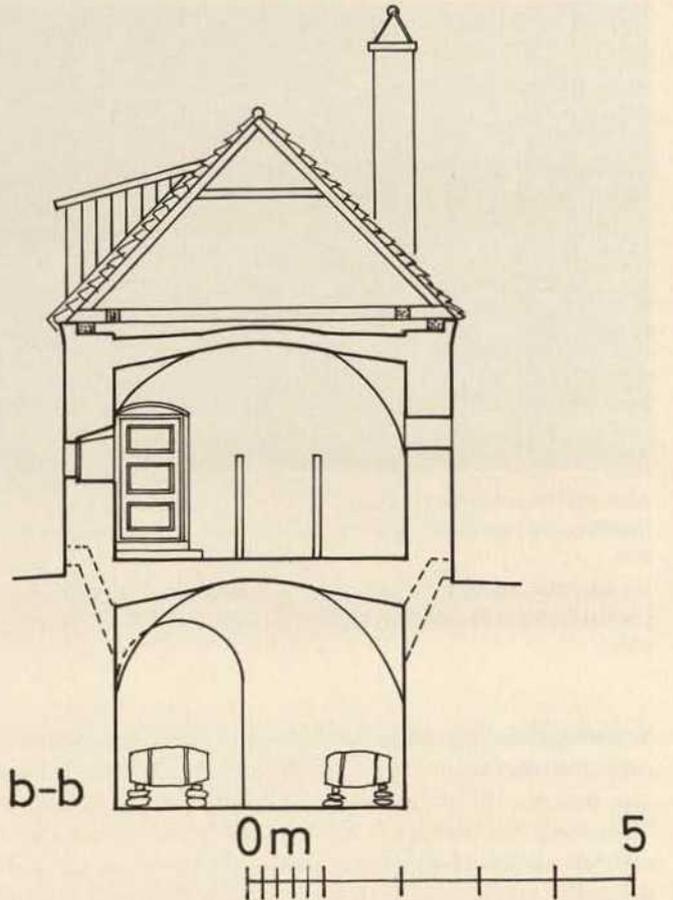
Abb. 65. Hauptstraße 134, Speis und unterer Keller, Querschnitt nach Westen (nach einer Zeichnung von Gábor Suppan).

65. kép. Fő utca 134., éléskamra és az alsó pince, keresztmetszet (Suppan Gábor rajza).

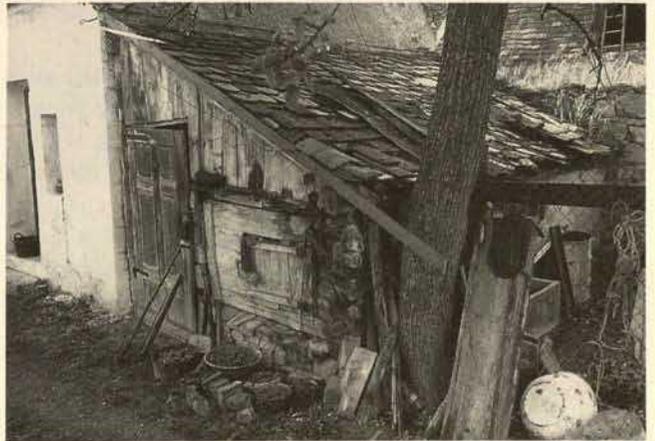
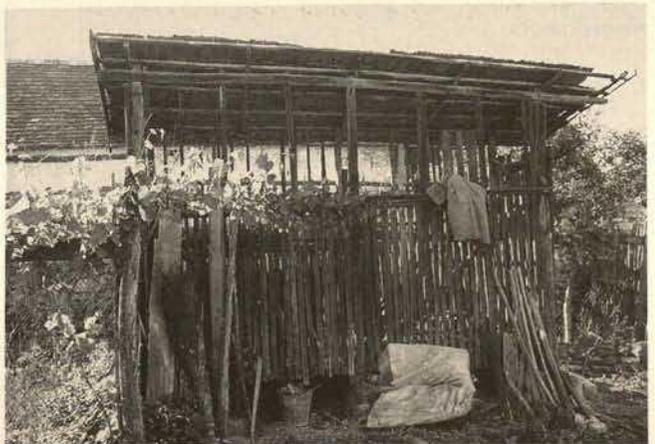
Abb. 71-72. Hauptstraße 134, Bretterschuppen mit Schleppehdach und integriertem hölzernen Schweinekobel in Blockbauweise (oben), hölzerne Trockenvorrichtung für Maiskolben, im Garten vor der Scheune (unten).

71.-72. kép. Fő utca 134., deszkafészer félnyeregteretével és hozzá kapcsolódó fa boronafalas disznóállal (fent), fa kukoricagőre a pajták előtti kertben.
